ผลการปฏิบัติตามมาตรการป้องกันและ  
แก้ไขผลกระทบสิ่งแวดล้อม

โครงการ TELA THONGLOR ตั้งอยู่ที่ถนนซอยสุขุมวิท 55 (ถนนซอยทองหล่อ) แขวงคลองตันเหนือ เขตวัฒนา กรุงเทพมหานคร ดำเนินการโดยบริษัท เกษรวัฒนา จำกัด โดยโครงการเป็นอาคารชุดพักอาศัยขนาดความสูง 32 ชั้น ชั้นลอย และชั้นใต้ดิน 2 ชั้น ความสูง 124.70 เมตร (ความสูงวัดถึงส่วนที่สูงที่สุด) จำนวน 1 อาคาร มีจำนวนห้องชุดพักอาศัยรวมทั้งสิ้น 84 ห้อง โดยโครงการจะปลูกสร้างบนที่ดิน จำนวน 7 แปลง ขนาดพื้นที่ดินตามโฉนดรวม 1-3-63.2 ไร่ หรือ 3,052.8 ตารางเมตร ทั้งนี้ โครงการเข้าข่ายที่จะต้องศึกษาและจัดทำรายงานการวิเคราะห์ผลกระทบสิ่งแวดล้อม ในขั้นตอนของการขออนุญาตก่อสร้าง ตามประกาศกระทรวงทรัพยากรธรรมชาติและสิ่งแวดล้อม เรื่อง กำหนดประเภทและขนาดของโครงการหรือกิจการซึ่งต้องจัดทำรายงานการวิเคราะห์ผลกระทบสิ่งแวดล้อม และหลักเกณฑ์ วิธีการ ระเบียบปฏิบัติ และแนวทางการจัดทำรายงานการวิเคราะห์ผลกระทบสิ่งแวดล้อม พ.ศ. 2555 ที่กำหนดให้อาคารอยู่อาศัยรวมตามกฎหมายว่าด้วยการควบคุมอาคาร ที่มีจำนวนห้องพักตั้งแต่ 80 ห้องขึ้นไป หรือมีพื้นที่ใช้สอยตั้งแต่ 4,000 ตารางเมตรขึ้นไป ต้องจัดทำรายงานการวิเคราะห์ผลกระทบสิ่งแวดล้อม เสนอต่อสำนักงานนโยบายและแผนทรัพยากรธรรมชาติและสิ่งแวดล้อม (สผ.) เพื่อประกอบการพิจารณาก่อนการดำเนินการ โครงการได้รับหนังสือเห็นชอบรายงาน EIA จากสำนักงานนโยบายแ

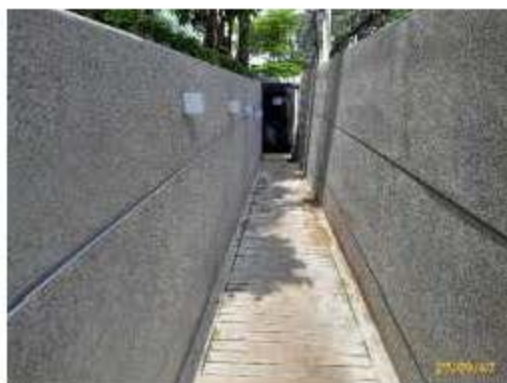
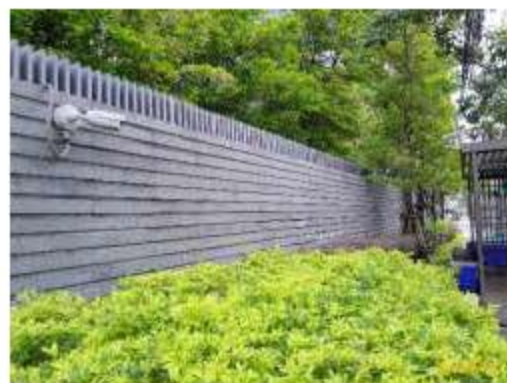
| องค์ประกอบทางสิ่งแวดล้อม | มาตรการป้องกัน และแก้ไขผลกระทบทางด้านสิ่งแวดล้อม | ผลการปฏิบัติและรายละเอียดการปฏิบัติตามมาตรการฯ<br>✓ = ปฏิบัติ ✕ = ไม่ได้ปฏิบัติ ○ = ปฏิบัติไม่ได้<br>⊙ = ปฏิบัติได้แต่ไม่มีประสิทธิภาพ ● = ยังไม่ถึงเวลาปฏิบัติ | ปัญหา/อุปสรรค/แนวทางแก้ไข | เอกสารอ้างอิง | |
|---|---|---|---|---|---|
| 1.1 ลักษณะภูมิประเทศ | - จัดให้มีรั้วรอบพื้นที่โครงการ เพื่อกันขอบเขตพื้นที่อย่างชัดเจน และป้องกันการพังทลายของดินสู่พื้นที่ข้างเคียง | ✓ | - รั้วรอบพื้นที่โครงการได้รับการก่อสร้างเป็นที่เรียบร้อยแล้ว โดยการออกแบบและก่อสร้างได้รับการควบคุมโดยวิศวกร ทั้งนี้ตลอดระยะเวลาที่เปิดดำเนินการมา ปัญหาการพังทลายของดินยังไม่เคยเกิดขึ้น | - | ภาพที่ 2.2-1 โครงสร้าง และการออกแบบ |

รั้วรอบพื้นที่โครงการ

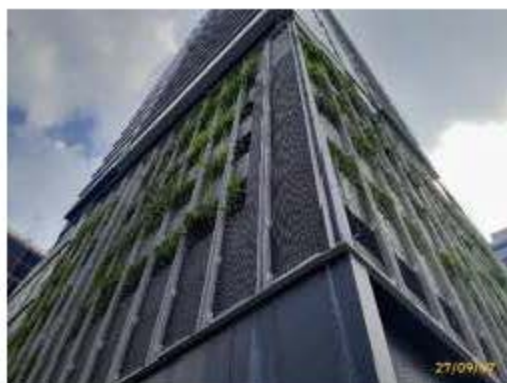
| องค์ประกอบทางสิ่งแวดล้อม | มาตรการป้องกันและแก้ไขผลกระทบทางด้านสิ่งแวดล้อม | ผลการปฏิบัติและรายละเอียดการปฏิบัติตามมาตรการฯ<br>✓ = ปฏิบัติ ✕ = ไม่ได้ปฏิบัติ ○ = ปฏิบัติไม่ได้<br>◐ = ปฏิบัติได้แต่ไม่มีประสิทธิภาพ ● = ยังไม่ถึงเวลาปฏิบัติ | ปัญหา/อุปสรรค/แนวทางแก้ไข | เอกสารอ้างอิง |
|---|---|---|---|---|
| 2) มลพิษอากาศ | - จัดให้มีการปลูกต้นไม้บริเวณชั้นที่ 2-6 ของอาคารโครงการ เพื่อให้ต้นไม้ดังกล่าวเป็นแนวกันชน ช่วยดูดซับมลพิษจากที่จอร์จของอาคาร | ✓ - โครงการมีการปลูกพันธุ์ไม้บริเวณที่จอร์จชั้น 2-6 เป็นแบบผสม โดยเป็นการผสมระหว่างพุ่มต่าง และเลื้อยชวัล ด้วยเพราะความสะดวกในการบำรุงรักษา และเหมาะสมต่อบริบทโครงการ พร้อมทั้งจัดให้มีเจ้าหน้าที่ดูแลให้ความสมบูรณ์สวยงามอยู่เสมอ | - | ภาพที่ 2.2-2 พื้นที่สีเขียวและการดูแล |

ต้นเลื้อยขึ้นอาคาร และปลูกต่าง บริเวณชั้นที่ 2-6 ของชั้นจอดรถ

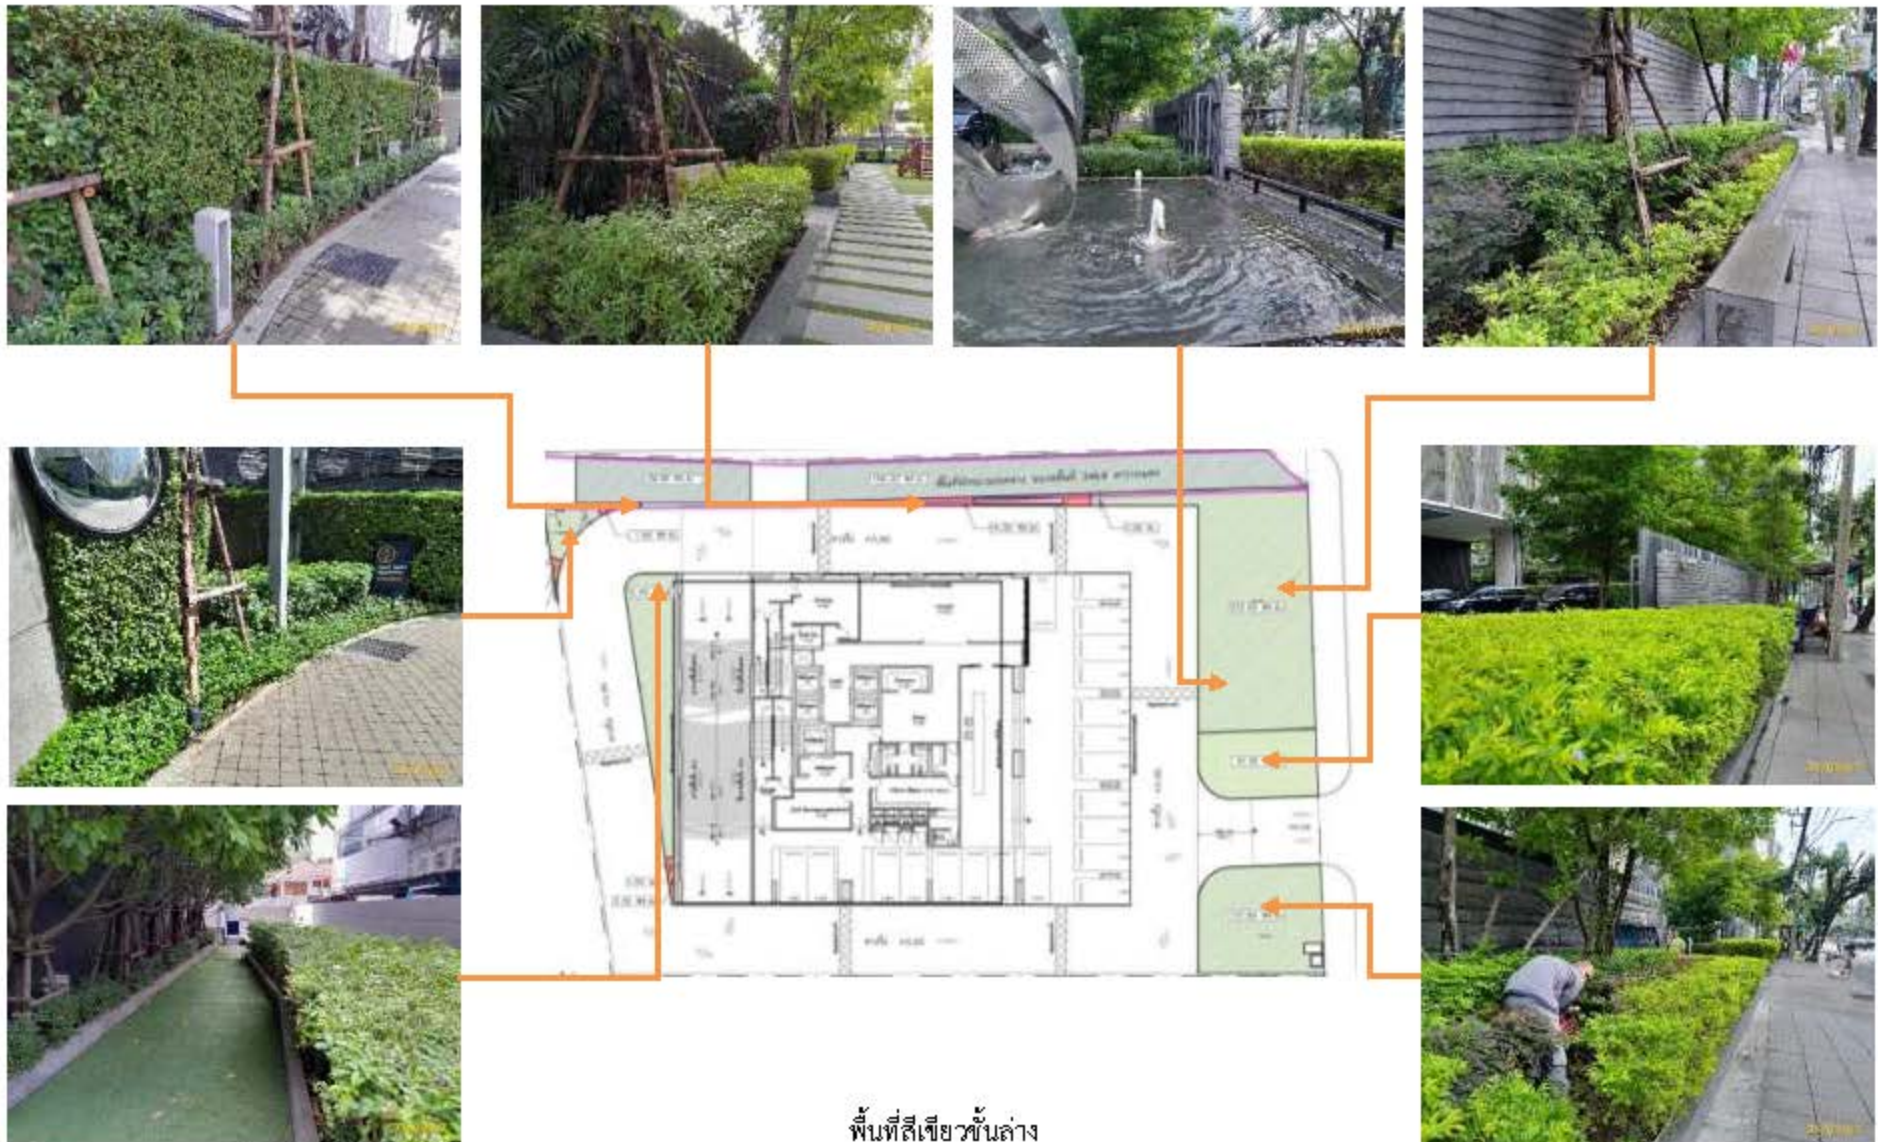
| องค์ประกอบทางสิ่งแวดล้อม | มาตรการป้องกัน และแก้ไขผลกระทบทางด้านสิ่งแวดล้อม | ผลการปฏิบัติและรายละเอียดการปฏิบัติตามมาตรการฯ<br>✓ = ปฏิบัติ ✕ = ไม่ได้ปฏิบัติ ○ = ปฏิบัติไม่ได้<br>⊙ = ปฏิบัติได้แต่ไม่มีประสิทธิภาพ ● = ยังไม่ถึงเวลาปฏิบัติ | ปัญหา/อุปสรรค/แนวทางแก้ไข | เอกสารอ้างอิง | |
|---|---|---|---|---|---|
| | - จัดให้มีพื้นที่สีเขียวภายในโครงการ โดยบริเวณแนวเขตที่ดินจัดให้มีการปลูก มะฮอกกานีใบเล็ก ชงโคนา หลิวใบ ไทรอินโด หล้าญี่ปุ่น และหนวดปลาหมึกแคระ เป็นต้น | ✓ | - ปัจจุบันโครงการได้จัดให้มีพื้นที่สีเขียวทั้งหมด 2 บริเวณ คือ บริเวณชั้นที่ 1 และชั้นที่ 7 โดยตำแหน่งและขนาดส่วนใหญ่เป็นไปตาม มาตรการฯ กำหนด ทั้งนี้ โครงการได้จัดให้มีเจ้าหน้าที่ดูแล รักษา ให้พื้นที่สีเขียวของโครงการมีความสมบูรณ์อยู่เสมอ | - | ภาพที่ 2.2-2 พื้นที่สีเขียวและการดูแล |

พื้นที่สีเขียวชั้นล่าง  
ภาพที่ 2.2-2 (ต่อ) พื้นที่สีเขียวและการดูแล

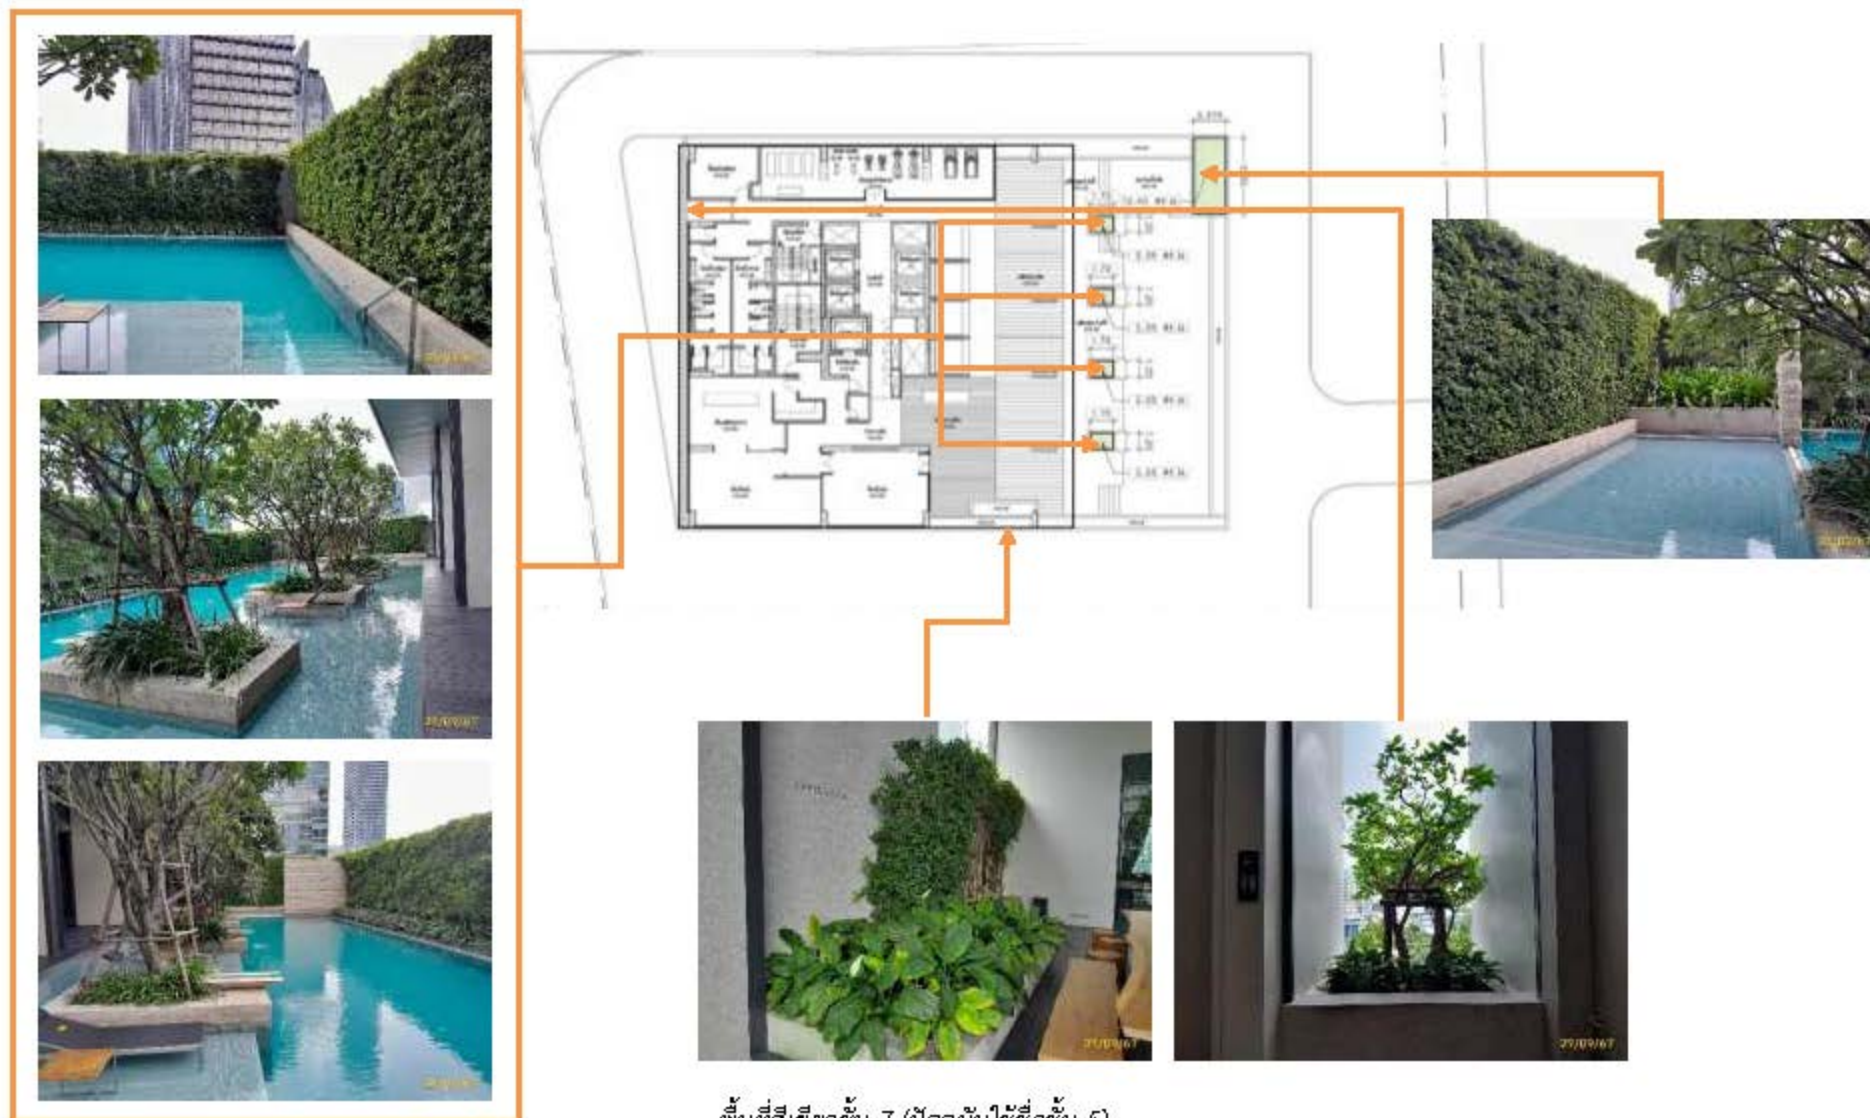
พื้นที่สีเขียวชั้น 7 (ปัจจุบันใช้ชื่อชั้น 5)  
ภาพที่ 2.2-2 (ต่อ) พื้นที่สีเขียวและการดูแล

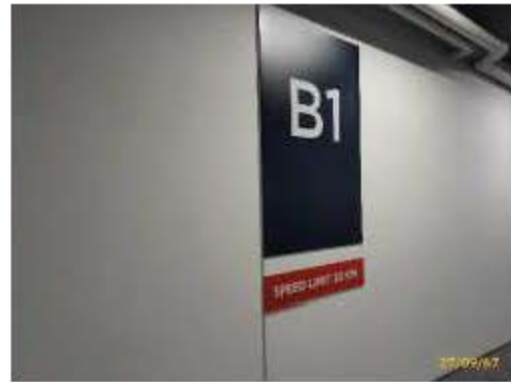
| องค์ประกอบทางสิ่งแวดล้อม | มาตรการป้องกัน และแก้ไขผลกระทบทางด้านสิ่งแวดล้อม | ผลการปฏิบัติและรายละเอียดการปฏิบัติตามมาตรการฯ<br>✓ = ปฏิบัติ ✕ = ไม่ได้ปฏิบัติ ○ = ปฏิบัติไม่ได้<br>⊙ = ปฏิบัติได้แต่ไม่มีประสิทธิภาพ ● = ยังไม่ถึงเวลาปฏิบัติ | ปัญหา/อุปสรรค/แนวทางแก้ไข | เอกสารอ้างอิง | |
|---|---|---|---|---|---|
| 1.2 คุณภาพอากาศ<br>1) ฝุ่นละออง | - ควบคุมความเร็วของรถภายในโครงการ เช่น ป้ายจำกัดความเร็ว คันชะลอความเร็ว เพื่อไม่ให้เกิดการฟุ้งกระจายของฝุ่นบนผิวถนน โดยจัดให้มีคันชะลอความเร็ว (Speed Bump) ขนาดความสูง 0.075 เมตร ความกว้าง 1.0 เมตร ความยาว 6 เมตร บริเวณชั้นที่ 1 จำนวน 6 จุด บริเวณชั้นใต้ดิน 1-2 และชั้น 3-5 จำนวน 2 จุด/ชั้น และชั้นที่ 6 จำนวน 1 จุด เพื่อชะลอ ความเร็วของรถ และลดเสียงจากการแล่นของรถยนต์ | ✓ | - ปัจจุบันการควบคุมความเร็วของการสัญจรภายในพื้นที่จะดำเนินการ ด้วย 2 วิธีหลัก คือ การ ควบคุมความเร็วด้วย “คันชะลอความเร็ว” บริเวณจุดควบคุมการเข้าออก และการ ควบคุมความเร็วด้วยป้าย “จำกัดความเร็ว” โดยมีการติดตั้งบริเวณถนนเป็นระยะ นอกจากนี้การ ควบคุมความเร็วทางอ้อมจะเป็นการควบคุมผ่านลักษณะทางสัญจรที่สิ้น และมีความชัน จึงเป็นเหตุให้ความเร็วจะถูกจำกัดโดยธรรมชาติ | - | ภาพที่ 2.2-3 ป้ายเครื่องหมาย และการจัดการจราจร |

ป้ายจำกัดความเร็ว

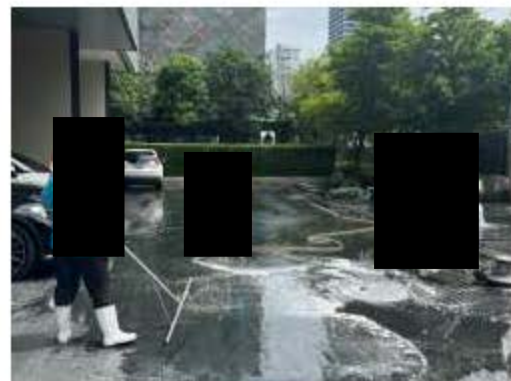
| องค์ประกอบทางสิ่งแวดล้อม | มาตรการป้องกัน และแก้ไขผลกระทบทางด้านสิ่งแวดล้อม | ผลการปฏิบัติและรายละเอียดการปฏิบัติตามมาตรการฯ<br>✓ = ปฏิบัติ ✕ = ไม่ได้ปฏิบัติ ○ = ปฏิบัติไม่ได้<br>⊙ = ปฏิบัติได้แต่ไม่มีประสิทธิภาพ ● = ยังไม่ถึงเวลาปฏิบัติ | ปัญหา/อุปสรรค/แนวทางแก้ไข | เอกสารอ้างอิง | |
|---|---|---|---|---|---|
| | - ดูแลรักษาความสะอาดถนนภายในโครงการ โดยมีคัลล้างถนนเป็นประจำสม่ำเสมอ | ✓ | - โครงการได้จัดให้มีพนักงานทำความสะอาดบริเวณพื้นที่ถนนภายในโครงการเป็นประจำ ทั้งนี้ เพื่อเป็นการป้องกันการฟุ้งกระจายของฝุ่น ละอองบนท้องถนนที่อาจจะส่งผลกระทบต่อการใช้ชีวิตและสุขภาพของ ผู้พักอาศัย และเจ้าหน้าที่ของโครงการ | - | ภาพที่ 2.2-3 ป้าย เครื่องหมาย และการจัดการจราจร |

พนักงานทำความสะอาดบริเวณพื้นที่ถนน

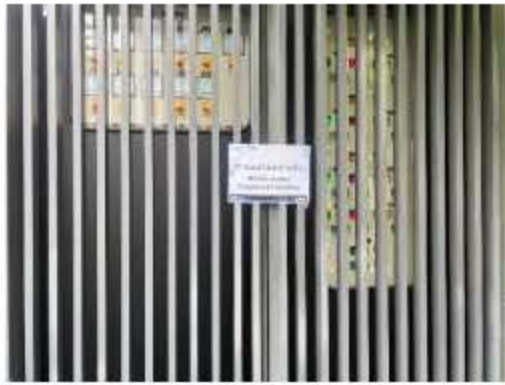
| องค์ประกอบทางสิ่งแวดล้อม | มาตรการป้องกันและแก้ไขผลกระทบทางด้านสิ่งแวดล้อม | ผลการปฏิบัติและรายละเอียดการปฏิบัติตามมาตรการฯ<br>✓ = ปฏิบัติ ✕ = ไม่ได้ปฏิบัติ ○ = ปฏิบัติไม่ได้<br>◐ = ปฏิบัติได้แต่ไม่มีประสิทธิภาพ ● = ยังไม่ถึงเวลาปฏิบัติ | ปัญหา/อุปสรรค/แนวทางแก้ไข | เอกสารอ้างอิง |
|---|---|---|---|---|
| 1.4 คุณภาพน้ำ (ต่อ) | - ติดตั้งป้ายประชาสัมพันธ์เตือนบริเวณระบบบำบัดน้ำเสียให้เห็นอย่างชัดเจน เพื่อให้ผู้พักอาศัยระมัดระวังในการสัญจรผ่านบริเวณดังกล่าว | ✓ - โครงการดำเนินการจัดวางป้ายแสดงพื้นที่ระบบบำบัดน้ำเสียเป็นที่เรียบร้อยแล้ว | - | ภาพที่ 2.2-4 การบริหารจัดการระบบบำบัดน้ำเสีย |

ป้าย "ระบบบำบัดน้ำเสีย"

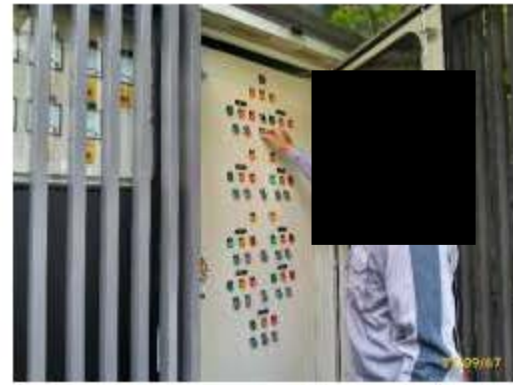
| องค์ประกอบทางสิ่งแวดล้อม | มาตรการป้องกันและแก้ไขผลกระทบทางด้านสิ่งแวดล้อม | ผลการปฏิบัติและรายละเอียดการปฏิบัติตามมาตรการฯ<br>✓ = ปฏิบัติ ✗ = ไม่ได้ปฏิบัติ ○ = ปฏิบัติไม่ได้<br>⊙ = ปฏิบัติได้แต่ไม่มีประสิทธิภาพ ● = ยังไม่ถึงเวลาปฏิบัติ | ปัญหา/อุปสรรค/แนวทางแก้ไข | เอกสารอ้างอิง |
|---|---|---|---|---|
| 1.4 คุณภาพน้ำ | - จัดให้มีระบบบำบัดน้ำเสียฝังอยู่ใต้ดินบริเวณทางวิ่ง รถยนต์ด้านทิศตะวันตก ซึ่งเป็นระบบบำบัดน้ำเสีย ชนิดเติมอากาศแบบ Activated Sludge ออกแบบรองรับน้ำเสียได้ปริมาณ 100 ลูกบาศก์เมตร/วัน ซึ่งสามารถรองรับน้ำเสียประมาณ 82 ลูกบาศก์เมตร/วัน ได้อย่างเพียงพอ โดยระบบบำบัดน้ำเสียมีประสิทธิภาพร้อยละ 92 คิดค่าความสกปรกเฉลี่ย (BOD) ของน้ำเสียที่เข้าระบบบำบัดน้ำเสียเท่ากับ 250 มิลลิกรัม/ลิตร และมีค่า BOD ที่ออกจากระบบไม่เกิน 20 มิลลิกรัม/ลิตร | ✓ - ปัจจุบันโครงการได้ก่อสร้างระบบบำบัดน้ำเสียแบบเติมอากาศแบบ Activated Sludge จำนวน 1 ชุด ออกแบบให้รองรับน้ำเสียได้ 100 ลูกบาศก์เมตร/วัน และเปิดใช้งานเป็นระบบที่เรียบร้อยแล้ว โดยมีตำแหน่งและขนาดเป็นไปตามรายงานกำหนด ทั้งนี้นับตั้งแต่เดือนกรกฎาคม ถึง ธันวาคม 2567 ระบบบำบัดน้ำ มีปริมาณน้ำเข้าเฉลี่ย 26.6 ลูกบาศก์เมตร/วัน | - | ภาพที่ 2.2-4 การบริหารจัดการระบบบำบัดน้ำเสีย |

การตรวจสอบการทำงานของระบบบำบัดน้ำเสีย

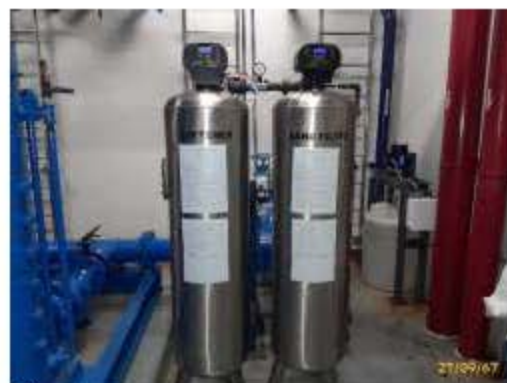
| องค์ประกอบทางสิ่งแวดล้อม | มาตรการป้องกันและแก้ไขผลกระทบทางด้านสิ่งแวดล้อม | ผลการปฏิบัติและรายละเอียดการปฏิบัติตามมาตรการฯ<br>✓ = ปฏิบัติ ✗ = ไม่ได้ปฏิบัติ ○ = ปฏิบัติไม่ได้<br>⊙ = ปฏิบัติได้แต่ไม่มีประสิทธิภาพ ● = ยังไม่ถึงเวลาปฏิบัติ | ปัญหา/อุปสรรค/แนวทางแก้ไข | เอกสารอ้างอิง |
|---|---|---|---|---|
| | - จัดให้มีระบบสูบน้ำของโครงการ ซึ่งทำหน้าที่สูบน้ำโดยไม่ดึงน้ำใช้มาจากท่อประปาโดยตรง และควบคุมการจ่ายน้ำด้วยระบบตั้งเวลา ซึ่งกำหนดเวลา การสูบน้ำในช่วง 24.00-05.00 น. ซึ่งอยู่นอกช่วงเวลา ที่ผู้ที่อยู่อาศัยใกล้เคียงมีการใช้น้ำมาก | ✓ - น้ำใช้ภายในพื้นที่โครงการทั้งหมดจะถูกนำเข้าสู่พื้นที่โครงการด้วยวิธีปล่อยไหลเข้าถังเก็บน้ำใต้ดิน โดยอาศัยการทำงานของลูกลอยเป็นหลัก จากนั้นจะทำการสูบน้ำจากถังเก็บน้ำใต้ดินไปยังถังเก็บน้ำขึ้นคาคฟ่าของโครงการ และแจกจ่ายไปยังพื้นที่ส่วนต่างๆ ของโครงการ โดยไม่สูบน้ำจากท่อประปาโดยตรง ทั้งนี้การสูบน้ำไปยังถังเก็บน้ำขึ้นคาคฟ่าของโครงการไม่ได้ถูกกำหนดด้วยช่วงเวลา แต่ใช้ระบบลูกลอยอัตโนมัติ เนื่องจากมีความเหมาะสมกับสถานการณ์ปัจจุบันมากกว่า และตั้งแต่เปิดดำเนินการโครงการยังมิได้รับการร้องเรียนเรื่องระบบการจ่ายน้ำประปาภายในพื้นที่โครงการจากผู้พักอาศัยโดยรอบแต่อย่างใด | - | ภาพที่ 2.2-5 การบริหารจัดการระบบน้ำใช้ |

ระบบปั๊มและส่งน้ำใช้ชั้นใต้ดิน

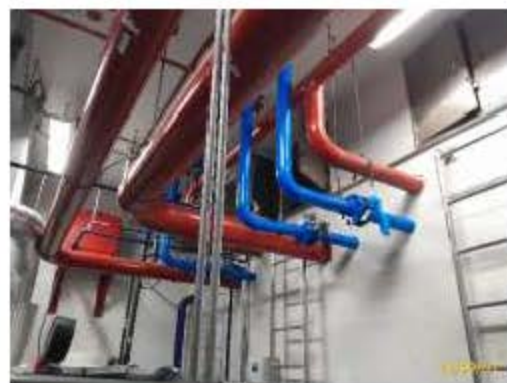
| องค์ประกอบทางสิ่งแวดล้อม | มาตรการป้องกันและแก้ไขผลกระทบทางด้านสิ่งแวดล้อม | ผลการปฏิบัติและรายละเอียดการปฏิบัติตามมาตรการฯ<br>✓ = ปฏิบัติ ✗ = ไม่ได้ปฏิบัติ ○ = ปฏิบัติไม่ได้<br>⊙ = ปฏิบัติได้แต่ไม่มีประสิทธิภาพ ● = ยังไม่ถึงเวลาปฏิบัติ | ปัญหา/อุปสรรค/แนวทางแก้ไข | เอกสารอ้างอิง |
|---|---|---|---|---|
| 3.1 การใช้น้ำ | - โครงการสำรองน้ำไว้ในถังเก็บน้ำใต้ดิน และถังเก็บน้ำขึ้นหลังคา โดยสำรองน้ำใช้ได้นาน 1.2 วัน (ไม่น้อยกว่า 1 วัน) | ✓ - ปัจจุบันโครงการได้จัดให้มีถังสำรองน้ำใต้ดินในพื้นที่โครงการ จำนวน 2 ถึง ความจุรวม 223 ลบ.ม และถังน้ำขึ้นคาคฟ่า จำนวน 2 ถึง ความจุรวม 16.6 ลบ.ม ทั้งนี้ปริมาณน้ำใช้ภายในพื้นที่โครงการประมาณ 38 ลบ.ม/วัน เท่านั้น โดยถังสำรองน้ำดังกล่าวสามารถสำรองน้ำเพื่อใช้ใน พื้นที่โครงการไม่น้อยกว่า 1 วัน | - | ภาพที่ 2.2-5 การบริหารจัดการระบบน้ำใช้ |

ถังสำรองน้ำชั้นใต้ดิน

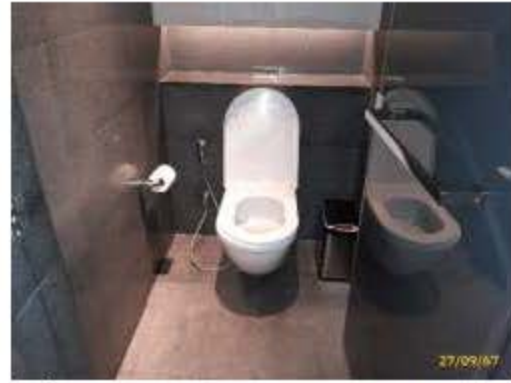
| องค์ประกอบทางสิ่งแวดล้อม | มาตรการป้องกันและแก้ไขผลกระทบทางด้านสิ่งแวดล้อม | ผลการปฏิบัติและรายละเอียดการปฏิบัติตามมาตรการฯ<br>✓ = ปฏิบัติ ✗ = ไม่ได้ปฏิบัติ ○ = ปฏิบัติไม่ได้<br>◐ = ปฏิบัติได้แต่ไม่มีประสิทธิภาพ ● = ยังไม่ถึงเวลาปฏิบัติ | ปัญหา/อุปสรรค/แนวทางแก้ไข | เอกสารอ้างอิง |
|---|---|---|---|---|
| | - ในการออกแบบเลือกใช้สุขภัณฑ์ที่ประหยัดน้ำ หรืออุปกรณ์ที่มีประสิทธิภาพสูงทั้งก๊อกประหยัคน้ำ ชักโครก และหัวฉีดประหยัคน้ำ | ✓ - ปัจจุบันสุขภัณฑ์ที่ได้รับการติดตั้งจากผู้พัฒนาโครงการล้วนมีคุณสมบัติประหยัดน้ำทั้งสิ้น ทั้งนี้ในกรณีที่เกิดความเสียหายต่อสุขภัณฑ์ในระดับที่เกินซ่อมแซม คุณสมบัติประหยัคน้ำจะเป็นคุณสมบัติหนึ่งที่สำคัญในการพิจารณาทดแทน | - | ภาพที่ 2.2-5 การบริหารจัดการระบบน้ำใช้ |

สุขภัณฑ์ที่ประหยัดน้ำ

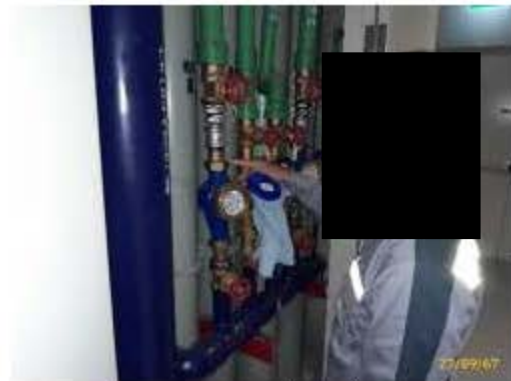
| องค์ประกอบทางสิ่งแวดล้อม | มาตรการป้องกันและแก้ไขผลกระทบทางด้านสิ่งแวดล้อม | ผลการปฏิบัติและรายละเอียดการปฏิบัติตามมาตรการฯ<br>✓ = ปฏิบัติ ✗ = ไม่ได้ปฏิบัติ ○ = ปฏิบัติไม่ได้<br>◐ = ปฏิบัติได้แต่ไม่มีประสิทธิภาพ ● = ยังไม่ถึงเวลาปฏิบัติ | ปัญหา/อุปสรรค/แนวทางแก้ไข | เอกสารอ้างอิง |
|---|---|---|---|---|
| | - จัดให้มีช่างซ่อมบำรุงซึ่งทำหน้าที่ตรวจสอบรอยรั่วของอุปกรณ์ที่ใช้ อย่างสม่ำเสมอเป็นประจำทุกเดือน หากพบการรั่วซึมให้รีบซ่อมแซมทันที | ✓ - ระบบประปาและเส้นท่อของโครงการมีเจ้าหน้าที่ที่มีความรู้ความสามารถในการตรวจสอบดูแลอย่างสม่ำเสมอเป็นประจำทุกเดือน หากพบการรั่วซึม ชำรุด เจ้าหน้าที่ที่รับผิดชอบของโครงการจะดำเนินการซ่อมแซมแก้ไขให้สามารถกลับมาใช้งานได้อย่างมีประสิทธิภาพโดยเร็ว | - | ภาคผนวก ค-1 Check Sheet ที่เกี่ยวข้องกับการดูแลระบบสาธารณูปโภคและระบบสุขาภิบาล<br>ภาพที่ 2.2-5 การบริหารจัดการระบบน้ำใช้ |

การตรวจสอบรอยรั่วท่อน้ำประปา

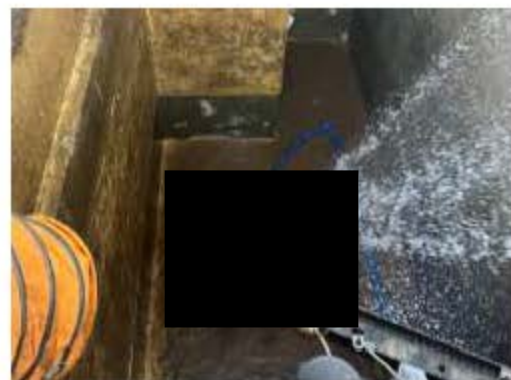
| องค์ประกอบทางสิ่งแวดล้อม | มาตรการป้องกันและแก้ไขผลกระทบทางด้านสิ่งแวดล้อม | ผลการปฏิบัติและรายละเอียดการปฏิบัติตามมาตรการฯ<br>✓ = ปฏิบัติ ✕ = ไม่ได้ปฏิบัติ ○ = ปฏิบัติไม่ได้<br>⊙ = ปฏิบัติได้แต่ไม่มีประสิทธิภาพ ● = ยังไม่ถึงเวลาปฏิบัติ | ปัญหา/อุปสรรค/แนวทางแก้ไข | เอกสารอ้างอิง |
|---|---|---|---|---|
| | - กำหนดให้มีการทำความสะอาดถังเก็บน้ำแต่ละถังเพื่อล้างตะกอน สนิม และคราบสกปรกที่เกาะตามผนัง หรือขอกมูมของถังสำรองน้ำ โดยในการทำความสะอาดถังเก็บน้ำจะทำการกวาดตะกอน ชัดสนิม หรือ คราบที่เกาะตามผนังหรือขอกมูมของถังน้ำที่ไม่มีการหมุนเวียน โดยใช้แปรงขัดไม้ไผ่ยาล้างที่มีสารเคมีซึ่งอาจตกค้าง ทั้งนี้ ในการล้างทำความสะอาดจะดำเนินการครั้งละ 1 ถัง เพื่อให้ถังที่เหลือสามารถสำรองน้ำใช้ของอาคารได้ โดยกำหนดให้ล้างในช่วงเวลา 24.00 – 05.00 น. ซึ่งเป็นช่วงเวลาที่มีการใช้น้ำน้อย โดยโครงการต้องแจ้งผู้พักอาศัยให้ทราบก่อนล้างทำความสะอาดถังล่วงหน้าอย่างน้อย 1 สัปดาห์ เพื่อไม่ให้ส่งผลกระทบต่อการใช้ภายในอาคาร โดยมีความถี่ในการล้างทำความสะอาดถัง 2 ครั้ง (6 เดือน/1 ครั้ง) เพื่อสุขภาพอนามัยที่ดีของผู้พักอาศัยภายในโครงการ | ✓ - โครงการกำหนดให้กิจกรรมทำความสะอาดถังเก็บน้ำสำรองทั้งใต้ดินและชั้นคาเฟ่ทำกระทำในความถี่ปีละ 1 ครั้ง และระหว่างนั้นโครงการได้กำหนดให้มีการตรวจสอบคุณภาพน้ำใช้ด้านกายภาพ และค่าเคมี เป็นระยะ ซึ่งผลการตรวจสอบที่ผ่านมาพบว่าคุณภาพน้ำใช้ของโครงการยังมีคุณภาพเป็นไปตามมาตรฐาน (มาตรฐานน้ำประปาดื่มได้ กรมอนามัย 2563) ด้วยกิจกรรมดังกล่าวจัดถือว่าเป็นการบรรลุวัตถุประสงค์ของมาตรการอย่างสมบูรณ์ (เพื่อสุขภาพอนามัยที่ดีของผู้พักอาศัยภายในโครงการ) อันเป็นเหตุให้มีสถานะอยู่ในเกณฑ์ “ปฏิบัติ” อนึ่งโครงการมีการล้างทำความสะอาดถังครั้งล่าสุดเมื่อวันที่ 19-21 มิถุนายน 2567 และก่อนวันดำเนินการกิจกรรมโครงการได้มีการแจ้งเตือนผู้พักอาศัยให้ทราบล่วงหน้าอย่างน้อย 1 สัปดาห์ และมีการปฏิบัติตามมาตรการระบุเป็นขั้นต้น | - | ภาพที่ 2.2-5 การบริหารจัดการระบบน้ำใช้<br>ภาคผนวก ง-4 ผลการวิเคราะห์คุณภาพน้ำใช้ |

การทำความสะอาดถังเก็บน้ำใต้

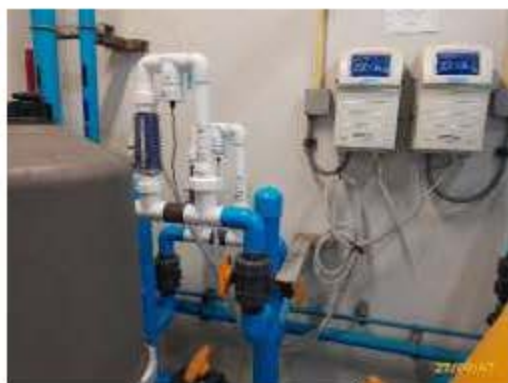
| องค์ประกอบทางสิ่งแวดล้อม | มาตรการป้องกันและแก้ไขผลกระทบทางด้านสิ่งแวดล้อม | ผลการปฏิบัติและรายละเอียดการปฏิบัติตามมาตรการฯ<br>✓ = ปฏิบัติ ✕ = ไม่ได้ปฏิบัติ ○ = ปฏิบัติไม่ได้<br>◐ = ปฏิบัติได้แต่ไม่มีประสิทธิภาพ ● = ยังไม่ถึงเวลาปฏิบัติ | ปัญหา/อุปสรรค/แนวทางแก้ไข | เอกสารอ้างอิง |
|---|---|---|---|---|
| 3.2 สระว่ายน้ำ<br>1) คุณ ภาพน้ำสระว่ายน้ำ | - ในการฆ่าเชื้อโรคในสระว่ายน้ำจะใช้ระบบเกลือ | ✓ - ปัจจุบันสระว่ายน้ำของโครงการใช้ระบบฆ่าเชื้อโรคในสระว่ายน้ำด้วยระบบเกลือ ซึ่งมีความสอดคล้องเป็นไปตามมาตรการฯ กำหนด | - | ภาพที่ 2.2-6 เครื่องมืออุปกรณ์ และระบบการจัดการสระว่ายน้ำ |

ระบบเกลือสระว่ายน้ำ

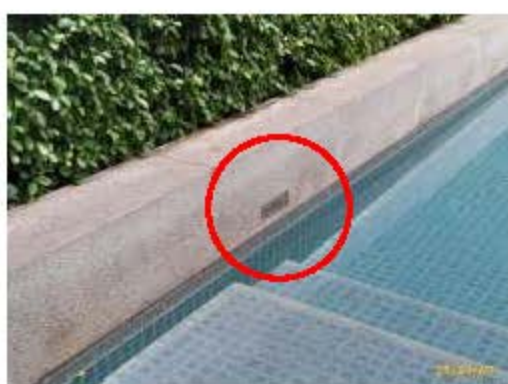
| องค์ประกอบทางสิ่งแวดล้อม | มาตรการป้องกันและแก้ไขผลกระทบทางด้านสิ่งแวดล้อม | ผลการปฏิบัติและรายละเอียดการปฏิบัติตามมาตรการฯ<br>✓ = ปฏิบัติ ✕ = ไม่ได้ปฏิบัติ ○ = ปฏิบัติไม่ได้<br>◐ = ปฏิบัติได้แต่ไม่มีประสิทธิภาพ ● = ยังไม่ถึงเวลาปฏิบัติ | ปัญหา/อุปสรรค/แนวทางแก้ไข | เอกสารอ้างอิง |
|---|---|---|---|---|
| 3.2 สระว่ายน้ำ<br>2) มาตรการด้านความปลอดภัย และอุบัติเหตุจากการจมน้ำ (ต่อ) | - จัดให้มีป้ายบอกระดับความลึกหรือเลขบอกตัวระดับความลึกที่สามารถมองเห็นได้ชัดเจน โดยมีตัวเลขแสดงความเป็นระยะ ๆ อย่างน้อย 3 ระยะ | ✓<br>- ความลึกสระว่ายน้ำของโครงการมี 2 ระดับ ได้แก่ 0.45 เมตร และ 1.50 เมตร ซึ่งโครงการได้จัดทำป้ายบอกความลึกติดตั้งในพื้นที่สระว่ายน้ำของโครงการเป็นระยะ ๆ ในตำแหน่งที่ผู้ใช้บริการสามารถสังเกตเห็นได้อย่างชัดเจน และบำรุงรักษาให้คงความสมบูรณ์ไม่ลบเลือนอยู่เสมอ | - | ภาพที่ 2.2-6 เครื่องมืออุปกรณ์ และระบบการจัดการสระว่ายน้ำ |

ป้ายบอกระดับความลึก
