รายงานผลการปฏิบัติตามมาตรการป้องกันและแก้ไข  
ผลกระทบสิ่งแวดล้อม และมาตรการติดตามตรวจสอบ  
ผลกระทบสิ่งแวดล้อม

สำหรับโครงการโรงแรมหรือสถานที่ตากอากาศ ตามกฎหมายว่าด้วยโรงแรม  
โรงแรมเซ็นทาราแกรนด์บีชรีสอร์ทและวิลลา หัวหิน  
ระหว่างเดือนกรกฎาคม - ธันวาคม พ.ศ. 2567

**โครงการโรงแรมเซ็นทาราแกรนด์บีชรีสอร์ทและวิลลา หัวหิน**

วันที่ 20 มกราคม พ.ศ. 2568

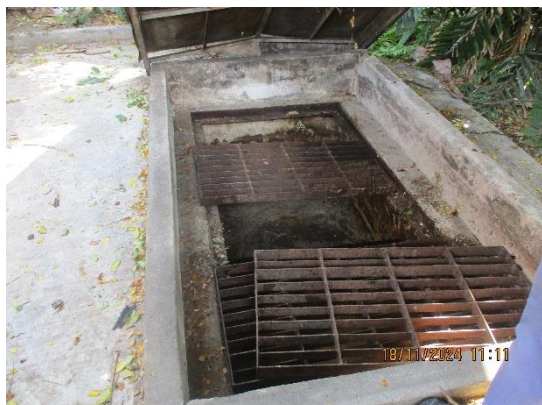
1) จัดให้มีบำบัดน้ำเสีย	โรงแรมมีการจัดทำบำบัดน้ำเสีย เพื่อกำจัดน้ำเสียที่เกิดจากกิจกรรมต่าง ๆ ภายในโรงแรม มีการตรวจสอบสภาพและสูบน้ำทิ้งอย่างต่อเนื่องตามรูปที่ 2-1 และรูปที่ 2-2	-

รูปที่ 2-1 บ่อดักไขมันบริเวณห้องอาหาร

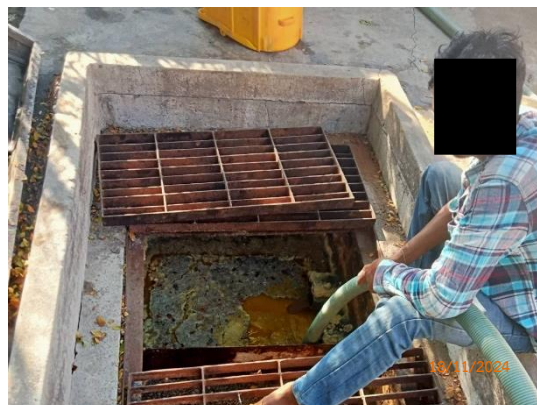
รูปที่ 2-2 การดูดไขมัน จากบ่อดักไขมันไปกำจัด

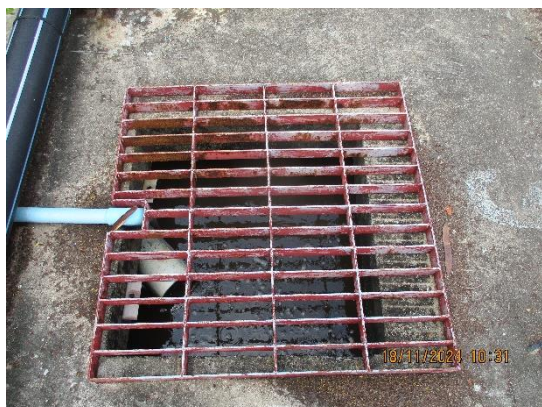
2) มีระบบบำบัดน้ำเสียที่มีประสิทธิภาพ	โรงแรมมีระบบบำบัดน้ำเสีย ประสิทธิภาพสูง รับน้ำเสียจากอาคาร บ่อตกตะกอน บ่อเก็บสลัดจ์ ถังย่อยสลัดจ์ บ่อสัมผัสคลอรีน และบ่อบำบัดน้ำทิ้ง ซึ่งมีความสามารถในการบำบัดน้ำเสียของโดยประสิทธิภาพในการบำบัดปีได้ทั้งหมดมีค่าเท่ากับร้อยละ 100.0 และประสิทธิภาพการบำบัดของแข็งแขวนลอยทั้งหมดมีค่าสูงกว่าร้อยละ 75.9 ยกเว้น ในเดือนกันยายน พ.ศ. 2567 เนื่องจากของแข็งแขวนลอยทั้งหมดในน้ำเสียก่อนเข้าระบบบำบัดน้ำเสียมีปริมาณน้อย (แสดงผลการติดตามตรวจสอบคุณภาพน้ำทิ้งในรูปที่ 3) แสดงดังรูปที่ 2-3 ถึงรูปที่ 2-7	-

รูปที่ 2-3 ถังรับน้ำเข้า

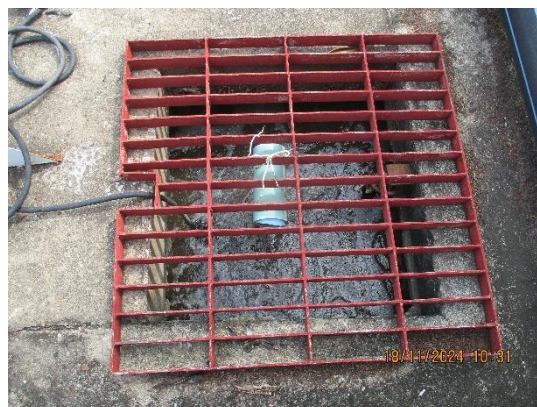
รูปที่ 2-4 บ่อเติมอากาศ

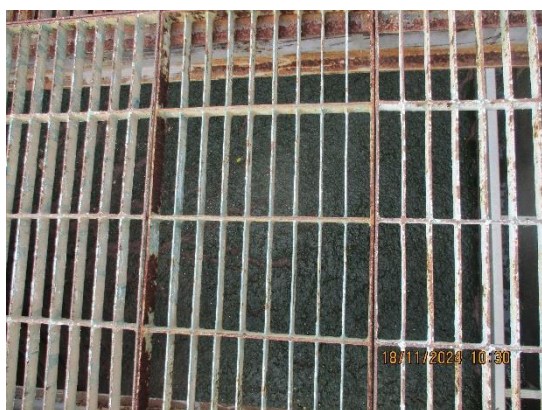
รูปที่ 2-5 บ่อดักตะกอน

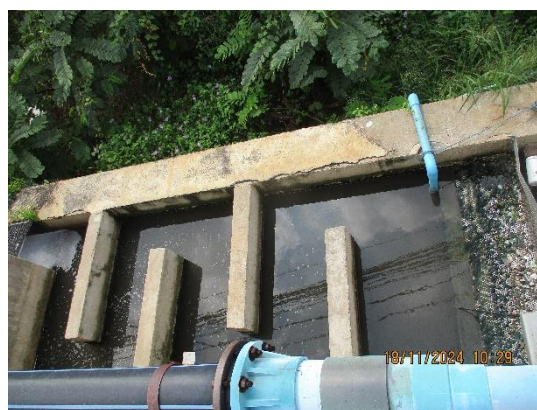
รูปที่ 2-6 บ่อสัมผัสคลอรีน

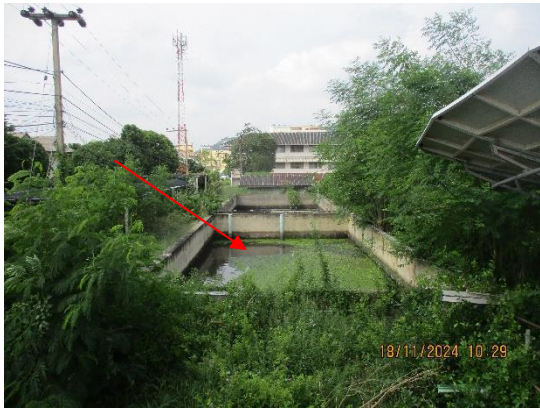
รูปที่ 2-7 บ่อพักน้ำทิ้ง ก่อนนำไปใช้รดน้ำต้นไม้

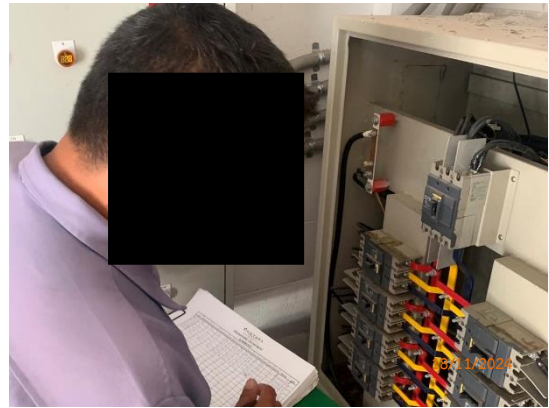
4) จัดให้มีเจ้าหน้าที่ดูแลระบบ	โรงแรมจัดให้มีเจ้าหน้าที่คอยควบคุมดูแลระบบบำบัดน้ำเสีย โดยตรวจสอบลักษณะทางกายภาพทั่วไป เช่น สี กลิ่น การตกตะกอนของระบบบำบัด เพื่อควบคุมให้คุณภาพน้ำทิ้งเป็นไปตามมาตรฐาน ๆ ที่กำหนด อย่างน้อยวันละ 2 ครั้ง แสดงดังรูปที่ 2-8 และภาคผนวก ข-1	-

5) มีการบำรุงรักษาระบบอย่างสม่ำเสมอ	เจ้าหน้าที่ดูแลระบบมีการตรวจสอบสภาพการทำงานของอุปกรณ์ บำรุงรักษาอุปกรณ์ รวมถึงการจัดทำแผนการซ่อมบำรุงอุปกรณ์ เพื่อรักษาและเพิ่มประสิทธิภาพการทำงานของระบบ แสดงดังรูปที่ 2-8 และภาคผนวก ข-1	-

รูปที่ 2-8 เจ้าหน้าที่ดูแลระบบบำบัด  
(ผู้ควบคุมระบบไฟฟ้า)

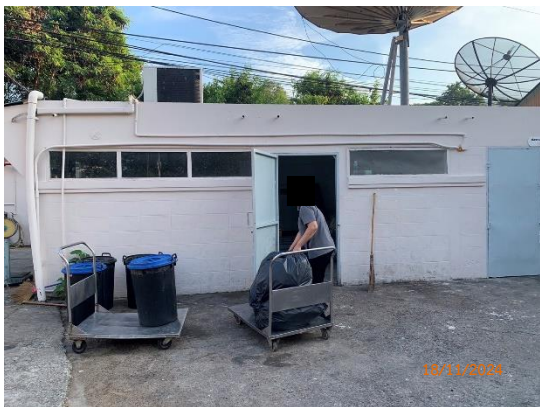
2) มีการดูแลที่กumulฝอยอย่างสม่ำเสมอ	โรงแรมมีเจ้าหน้าที่สำหรับทำความสะอาดพื้นที่บริเวณที่จัดเก็บมูลฝอย และพื้นที่ใกล้เคียงอย่างสม่ำเสมอ โดยมีการติดตั้งเครื่องปรับอากาศเพื่อลดการเน่าเสียของขยะก่อนส่งไปกำจัด แสดงดังรูปที่ 2-9 และรูปที่ 2-14	-

รูปที่ 2-9 เจ้าหน้าที่ทำความสะอาดห้องพักขยะมูลฝอย

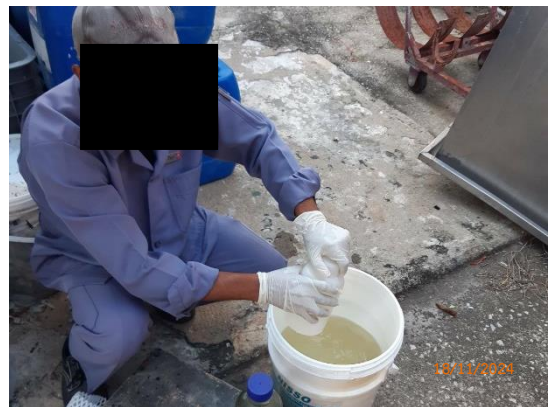
7) ผลการตรวจวัดคุณภาพน้ำได้ตามมาตรฐาน	โรงแรมมีแผนการติดตามตรวจสอบคุณภาพน้ำเสียและคุณภาพน้ำทิ้งจากระบบบำบัดน้ำเสียอย่างสม่ำเสมอ เป็นประจำทุกเดือน แสดงดังรูปที่ 2-10 โดยคุณภาพน้ำทิ้งของโรงแรมในช่วงระหว่างเดือนกรกฎาคม - ธันวาคม พ.ศ. 2567 พบว่าทั้งหมดมีค่าอยู่ในมาตรฐานตามประกาศกระทรวงทรัพยากรธรรมชาติและสิ่งแวดล้อม เรื่อง กำหนดมาตรฐานควบคุมการระบายน้ำทิ้งจากอาคารบางประเภทและบางขนาด ประกาศในราชกิจจานุเบกษา เล่ม 122 ตอนที่ 125 ง วันที่ 29 ธันวาคม พ.ศ. 2548 (อาคารประเภท ก) และประกาศกระทรวงทรัพยากรธรรมชาติและสิ่งแวดล้อม เรื่อง กำหนดมาตรฐานควบคุมการระบายน้ำทิ้งจากอาคารบางประเภทและบางขนาด ประกาศในราชกิจจานุเบกษา เล่ม 141 ตอนพิเศษ 233 ง วันที่ 27 สิงหาคม พ.ศ. 2567 (อาคารประเภท ก) อย่างไรก็ตาม ทางโครงการมีการเก็บน้ำทิ้งทั้งหมดไว้ใช้สำหรับการรดน้ำต้นไม้ภายในพื้นที่โครงการ มิได้ปล่อยออกนอกพื้นที่แต่อย่างใด แสดงดังรูปที่ 2-7 และภาคผนวก ก	-
<b>2. การระบายน้ำ</b>

รูปที่ 2-10 การเก็บตัวอย่างน้ำจากระบบบำบัด

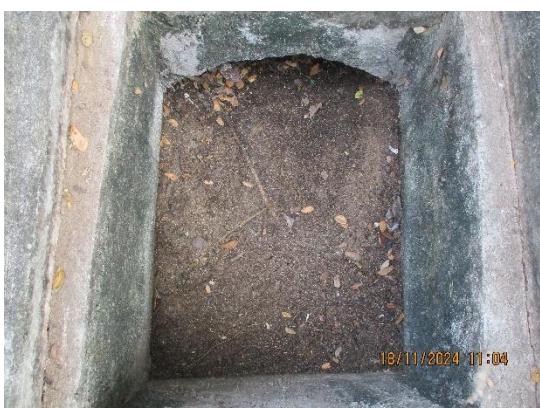
1) มีการขุดลอกท่อระบายน้ำภายในโครงการอย่างสม่ำเสมอ	มีเจ้าหน้าที่ดูแลและเก็บเศษมูลฝอยบริเวณรางระบายน้ำอย่างสม่ำเสมอ เพื่อป้องกันการอุดตันของเศษมูลฝอย แสดงดังรูปที่ 2-11	-

2) มีการติดตั้งแรงดันกumulฝอยที่จุดระบายน้ำออก	โรงแรมมีการระบายน้ำฝนที่ตกในพื้นที่โรงแรมออกนอกริเวณ โดยมิได้เกรงดักเศษใบไม้ ขยะ ก่อนระบายออกนอกพื้นที่โรงแรม และมีการดูแลเก็บขยะเป็นประจำ แสดงดังรูปที่ 2-11	-
<b>3. การจัดเก็บมูลฝอย</b>

รูปที่ 2-11 บ่อดักตะกอนของรางระบายน้ำฝนที่ตกในพื้นที่  
โรงแรม ก่อนระบายออกจากพื้นที่

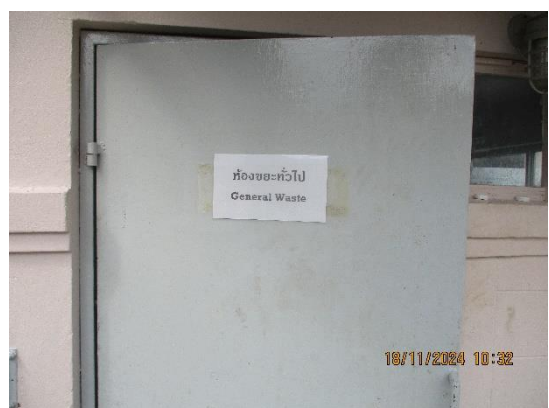
1) มีการเตรียมพื้นที่พร้อมมูลฝอย	โรงแรมมีการจัดเตรียมพื้นที่พร้อมมูลฝอยภายในห้อง ซึ่งมีลักษณะปิดล้อมมิดชิด พร้อมทั้งแยกโซนการเก็บขยะมูลฝอยตามประเภทอย่างชัดเจน แสดงดังรูปที่ 2-12 ถึงรูปที่ 2-16	-

รูปที่ 2-12 ห้องพักขยะทั่วไป

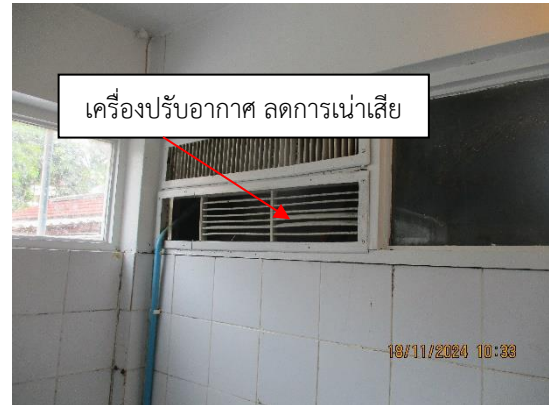
รูปที่ 2-14 เครื่องปรับอากาศและระบบระบายอากาศ  
ภายในห้องพักขยะทั่วไป

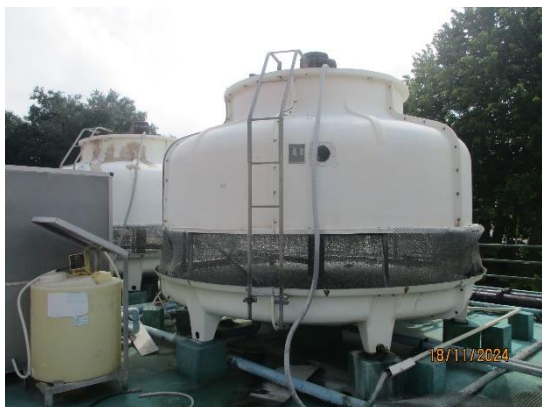
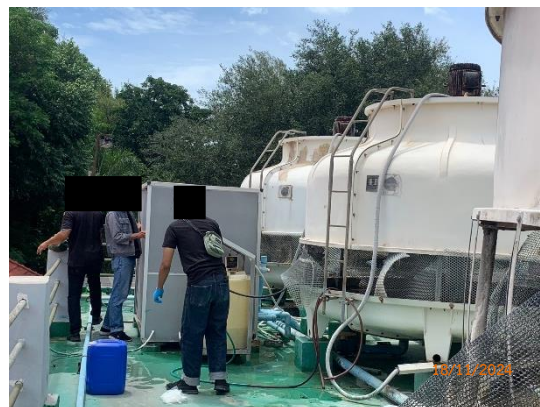
1) ระบบรับอากาศแบบหน่วยกลางบริเวณห้องน้ำ (Cooling Tower)	โรงแรงแม่ได้จัดจ้างบริษัท เซ็นเซอร์ไฮสท์ จำกัด ที่มีความเชี่ยวชาญในการดูแลบำรุงรักษา Cooling Tower มกดูและระบบ ๆ ของโรงแรงแม่เป็นประจำ เช่น ทำความสะอาดระบบหอผึ่งน้ำ โดยมีระบบควบคุมทางไกลอัตโนมัติตลอดเวลา และมีเจ้าหน้าที่เข้ามาดูแลเป็นประจำทุกวันเดือน และติดตามตรวจสอบเชื้อลึจิโอเนลลในในระบบหอผึ่งเย็นทุก ๆ 3 เดือน แสดงดังรูปที่ 2-33 และภาคผนวก ข-4	-

รูปที่ 2-33 การตรวจสอบ บำรุงรักษา ระบบหอผึ่งน้ำ  
(Cooling Tower)

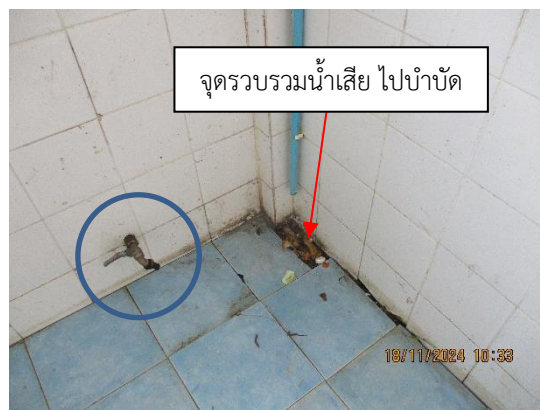
3) มีการนำน้ำเสียจากห้องกumulฝอยไปบำบัดที่ระบบบำบัดน้ำเสีย	โรงแรมมีระบบนำเสียจากการล้างทำความสะอาดห้องพักขยะมูลฝอยไปบำบัด แสดงดังรูปที่ 2-35	-

รูปที่ 2-35 ภายในห้องพักขยะทั่วไป มีก๊อกน้ำ  
และจุดรวบรวมน้ำจากการล้างพื้นห้องพัก
