ภาคผนวกที่ 7

ภาพถ่ายผลการปฏิบัติตามมาตรการป้องกันและแก้ไขผลกระทบสิ่งแวดล้อม
และติดตามตรวจสอบคุณภาพสิ่งแวดล้อม

ภาพถ่ายผลการปฏิบัติตามมาตรการป้องกันและแก้ไขผลกระทบสิ่งแวดล้อมและติดตามตรวจสอบคุณภาพสิ่งแวดล้อม
โครงการ MODIZ RATCHADA 32 (ระยะดำเนินการ) ประจำเดือนกรกฎาคม-ธันวาคม 2567

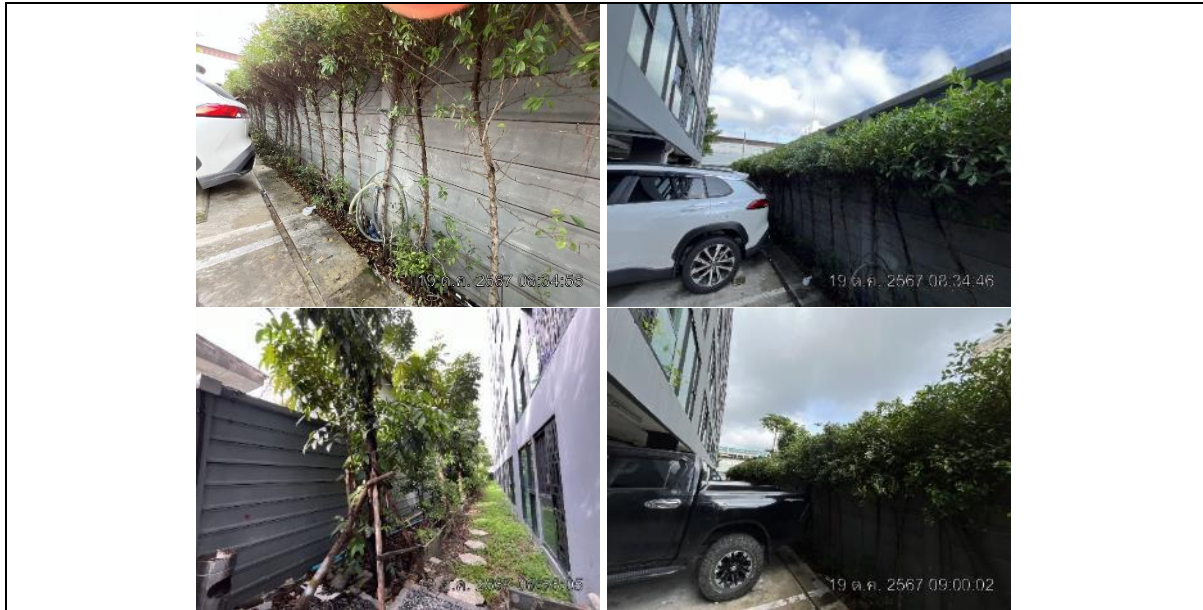
รูปที่ ๗.1 ร้วโดยรอบพื้นที่โครงการ

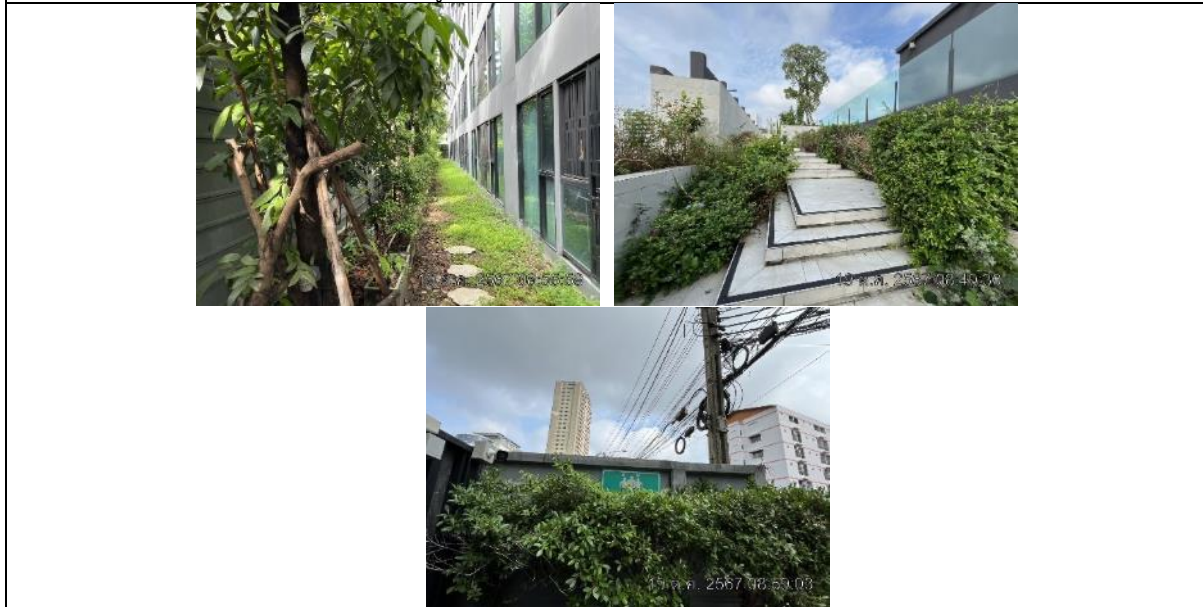
รูปที่ ๗.2 ไม้ยืนต้น ไม้พุ่ม ตลอดจนไม้คลุมดินไว้บริเวณโดยรอบพื้นที่โครงการ

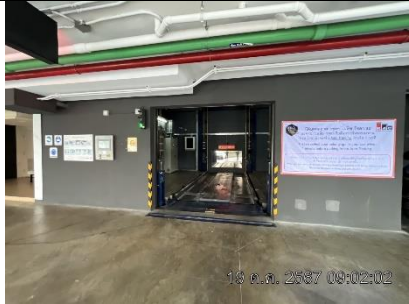
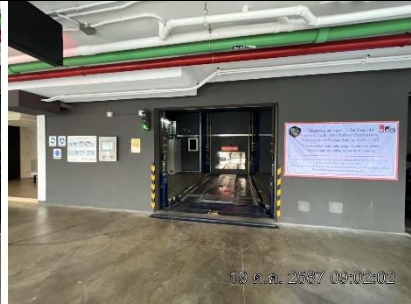
<p>18 ต.ค. 2567 09:02:02</p>	
รูปที่ ๗.3 ระบบจอดรถอัตโนมัติ

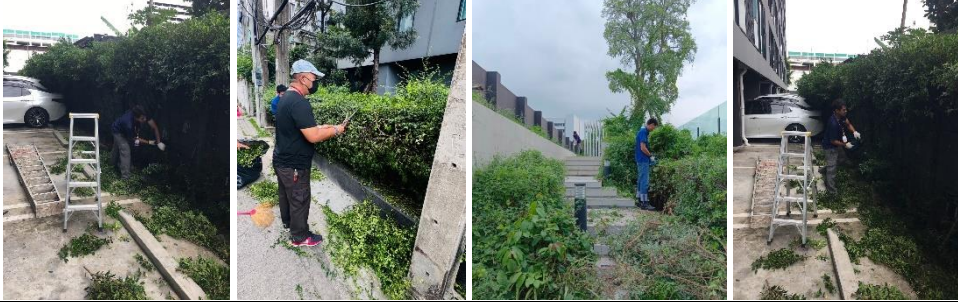
รูปที่ ๗.๙ พนักงานตัดแต่งกิ่งต้นไม้

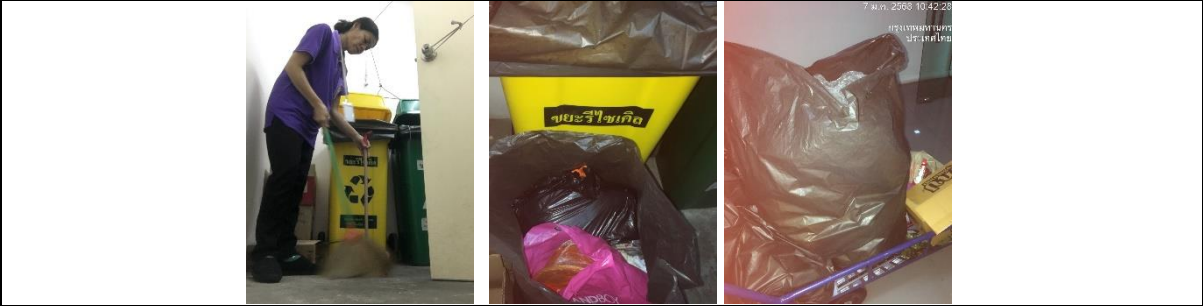
รูปที่ จ7.34 พนักงานทำความสะอาดจัดเก็บมูลฝอยจากห้องพัสดุฝอยประจำชั้น

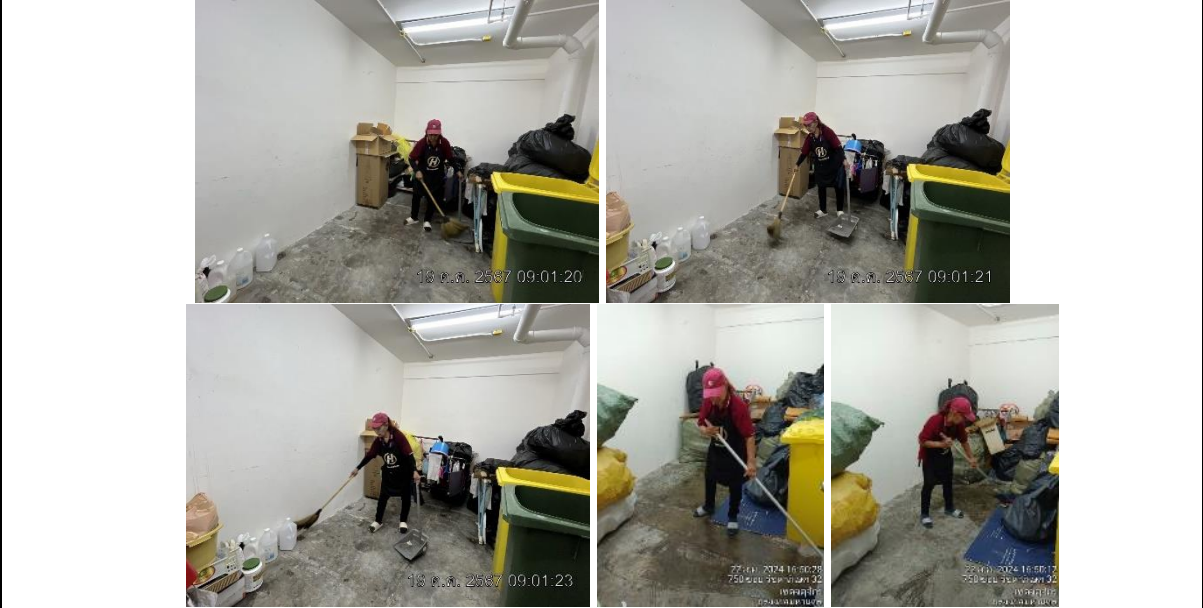
รูปที่ จ7.35 ห้องพัสดุฝอยรวมตั้งอยู่บริเวณชั้นที่ 1 ใกล้กับบันได ST-2 พร้อมจัดให้มีพนักงานทำความสะอาดห้องพัสดุ

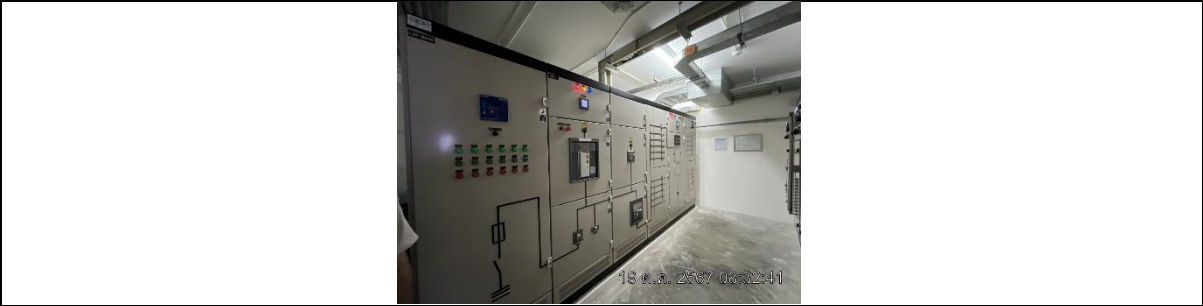
รูปที่ จ7.36 สวิตช์บอร์ดแรงสูงชนิดติดตั้งภายในอาคาร

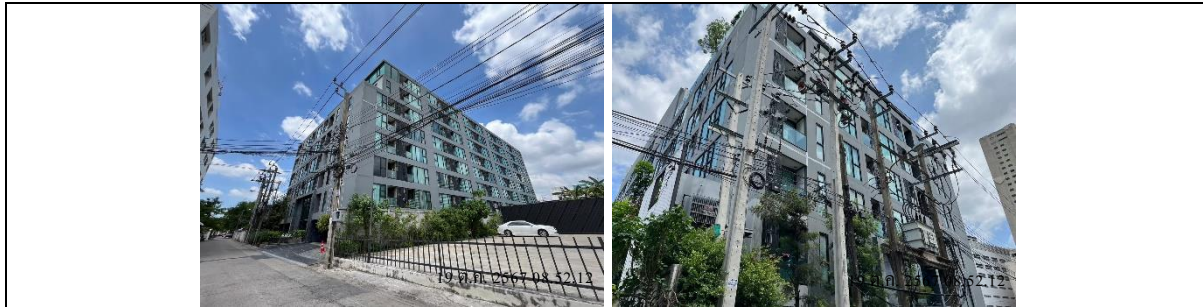
รูปที่ ผ7.69 สภาพปัจจุบันของโครงการ

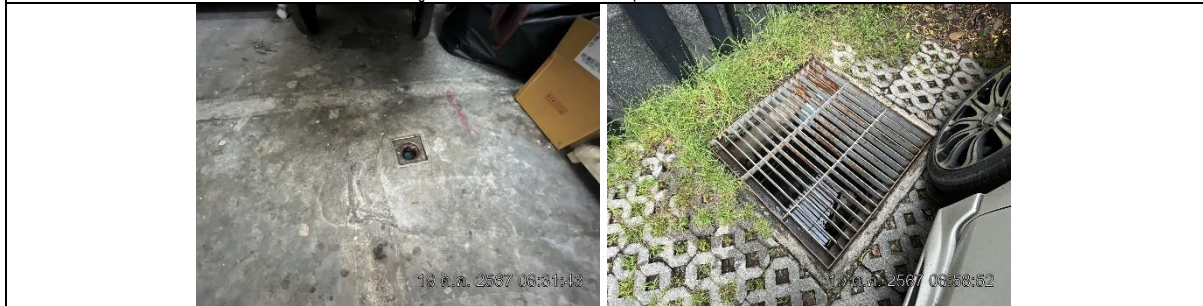
รูปที่ ผ7.70 ตะแกรงครอบตามรูท่อระบายน้ำ

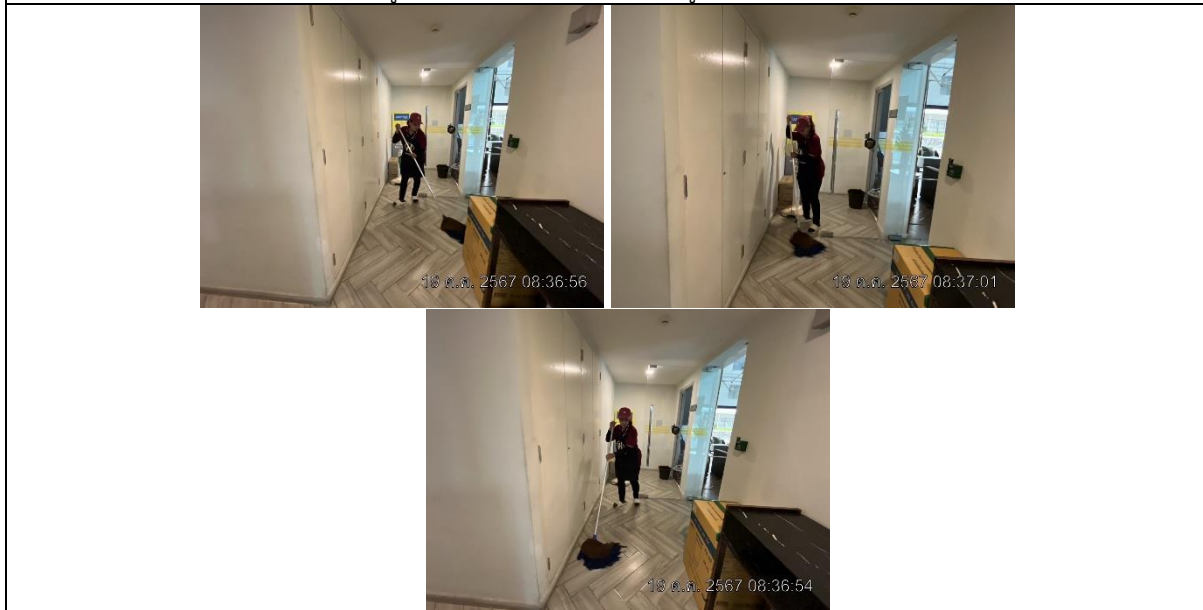
รูปที่ ผ7.71 พนักงานคอยดูแลรักษาความสะอาดบริเวณทางเดินภายในอาคาร

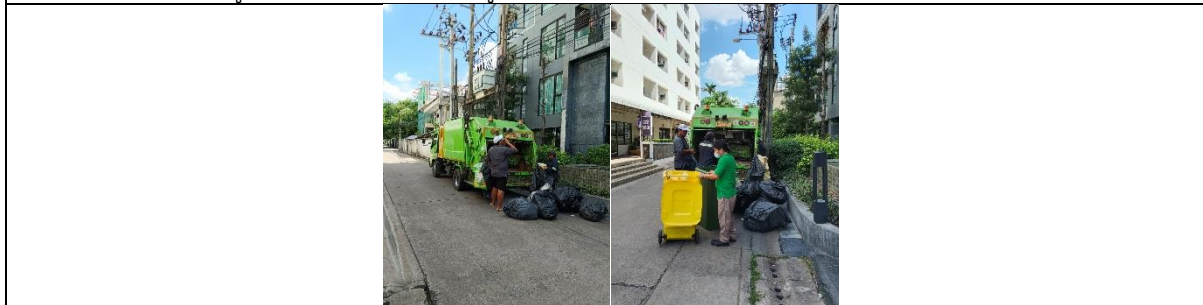
รูปที่ ผ7.72 รถจัดเก็บมูลฝอยสำนักงานเขตจตุจักร

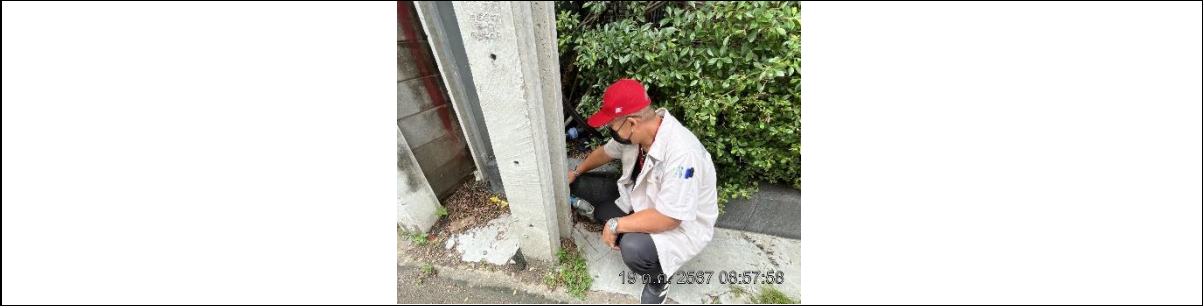
รูปที่ ผ7.73 เจ้าหน้าที่ตรวจสอบวาล์วเส้นท่อประปา

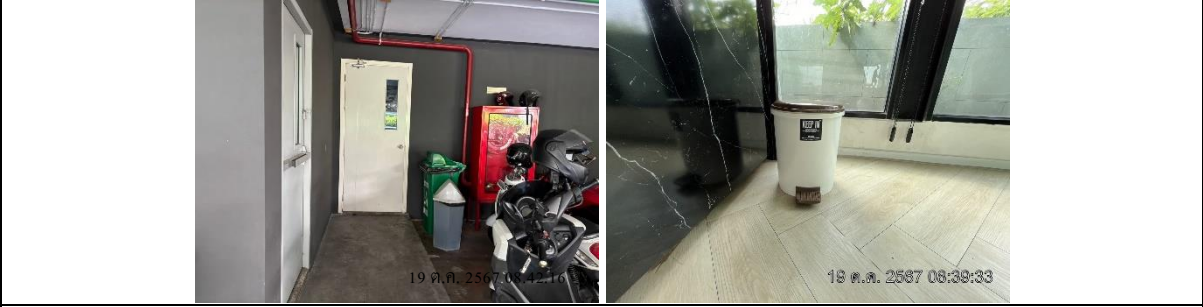
รูปที่ ผ7.74 ห้องสำนักงานนิติบุคคลอาคารชุด และห้องออกกำลังกาย

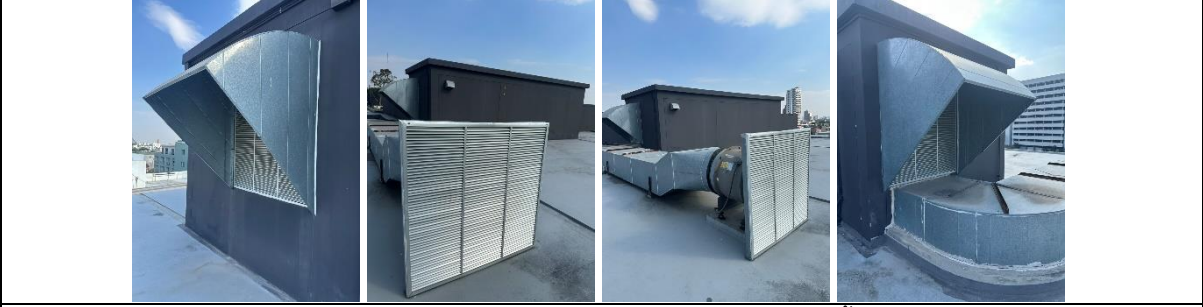
รูปที่ ผ7.75 ระบบระบายควัน (Smoke Exhaust) ที่บริเวณชั้นดาดฟ้า
