บทที่ 4

สรุปผลการปฏิบัติตามมาตรการฯ และข้อเสนอแนะ

จากผลการติดตามตรวจสอบผลการปฏิบัติตามมาตรการป้องกันและแก้ไขผลกระทบสิ่งแวดล้อมและมาตรการติดตามตรวจสอบผลกระทบสิ่งแวดล้อม โครงการ รีเจนท์โฮม บางซื่อ เฟส 27 (ระยะดำเนินการ) ระหว่างเดือน กรกฎาคม ถึง ธันวาคม พ.ศ. 2567 พบว่าโครงการฯ มีการปฏิบัติตามมาตรการฯ เป็นส่วนใหญ่ แต่ยังคงมีมาตรการฯ บางมาตรการที่ทางโครงการไม่ได้ปฏิบัติ ปฏิบัติไม่ได้ ปฏิบัติได้แต่ไม่มีประสิทธิภาพ และยังไม่ถึงเวลาปฏิบัติ โดยสามารถสรุปได้ดังตารางที่ 4-1

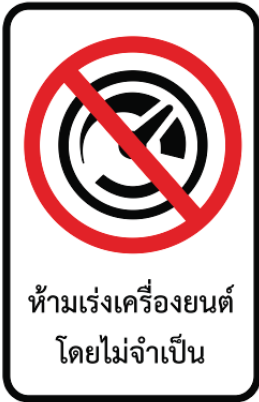
</div> <p>ป้ายป้ายห้ามเร่งเครื่องยนต์</p>

1) ผู้คนละออง (ต่อ)	- ติดตั้งป้ายห้ามเร่งเครื่องยนต์ไว้บริเวณที่จอดรถและทางวิ่งภายในโครงการให้เห็นอย่างชัดเจน	<p><u>การดำเนินการในปัจจุบัน</u></p> <p>- ปฏิบัติได้แต่ไม่มีประสิทธิภาพ : ทางโครงการมิได้จัดให้มีการติดตั้งป้ายห้ามเร่งเครื่องยนต์ไว้ที่บริเวณที่จอดรถ แต่ทั้งนี้ทางโครงการได้ทำการติดตั้งป้ายจำกัดความเร็ว 20 กิโลเมตร/ชั่วโมง เพื่อจำกัดความเร็วรถภายในโครงการ</p> <p><u>แนวทางการดำเนินการ</u></p> <p>- ให้นิติบุคคลอาคารชุด รีเจนท์โฮม บางซื่อ เฟส 27 ทำการติดตั้งป้าย “ป้ายห้ามเร่งเครื่องยนต์” บริเวณที่จอดรถและทางวิ่งภายในโครงการ โดยต้องมีลักษณะที่สามารถมองเห็นได้อย่างชัดเจน พร้อมทั้งจัดให้มีเจ้าหน้าที่ตรวจดูแลให้มีความสมบูรณ์อยู่เสมอ ดังตัวอย่าง</p> <div data-bbox="1532 783 1789 1187" data-label="Image">

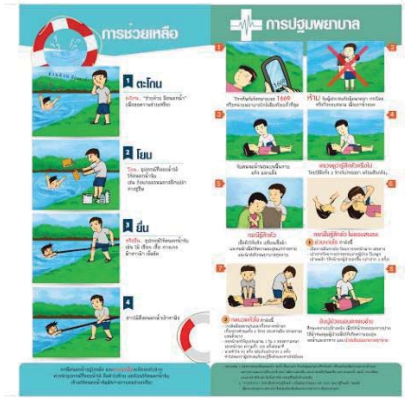
3. คุณค่าการใช้ประโยชน์ของมนุษย์		
<p>3.2 สระว่ายน้ำ</p> <p>2) อุบัติเหตุจากการจมน้ำ</p>	<p>- จัดให้มีอุปกรณ์ประจำสระว่ายน้ำ ซึ่งอยู่ในตำแหน่งที่เห็นชัดเจนและนำมาใช้ได้ทันที โดยอุปกรณ์ที่จัดให้มี ได้แก่</p> <ul style="list-style-type: none"> - ไม้ช่วยชีวิต ยาวไม่น้อยกว่า 3.5 เมตร น้ำหนักเบา อย่างน้อย 1 อัน - ห่วงชูชีพ ขนาดเส้นผ่านศูนย์กลางภายในไม่น้อยกว่า 15 นิ้ว ผูกไว้กับเชือกยาวไม่น้อยกว่า 33 เมตร (ไม่น้อยกว่า 33 เมตร ซึ่งเป็นความยาวของสระ) - โฟมช่วยชีวิตอย่างน้อย 2 อัน - เครื่องช่วยหายใจสำหรับเด็กและผู้ใหญ่อย่างน้อย อย่างละ 1 เครื่อง <p>- ติดป้ายแสดงวิธีการปฐมพยาบาลคนจมน้ำในบริเวณสระว่ายน้ำให้ชัดเจน</p>	<p>การดำเนินการในปัจจุบัน</p> <p>- ปฏิบัติได้แต่ไม่มีประสิทธิภาพ : ทางโครงการได้จัดให้มีเครื่องมือ/อุปกรณ์ช่วยชีวิตประจำสระว่ายน้ำ ได้แก่ ไม้ช่วยชีวิต 1 อัน และห่วงชูชีพ 4 อัน เสื้อชูชีพ 4 ตัว ทั้งนี้หากเกิดเหตุฉุกเฉินสามารถเรียกเจ้าหน้าที่รักษาความปลอดภัยประจำสระว่ายน้ำ ได้ตลอดเวลา</p> <p>แนวทางการดำเนินการ</p> <p>- ให้โครงการทำการจัดหาอุปกรณ์ประจำสระว่ายน้ำ ได้แก่ โฟมช่วยชีวิต เครื่องช่วยหายใจสำหรับเด็กและผู้ใหญ่ เพื่อเป็นอุปกรณ์ช่วยชีวิตผู้ที่เกิดเหตุจมน้ำภายในสระว่ายน้ำ</p> <p>การดำเนินการในปัจจุบัน</p> <p>- ไม่ได้ปฏิบัติ : ทางโครงการมิได้จัดทำการติดตั้งป้ายแสดงวิธีการปฐมพยาบาลคนจมน้ำในบริเวณสระว่ายน้ำ</p> <p>แนวทางการดำเนินการ</p> <p>- ให้โครงการจัดทำการติดตั้งป้าย ที่มีเนื้อหาเกี่ยวข้องกับวิธีการปฐมพยาบาลคนจมน้ำ ภายในบริเวณสระว่ายน้ำ โดยจุดที่ติดตั้งต้องสามารถมองเห็นได้ง่าย ป้ายดังกล่าวควรจำจากวัสดุไม่สามารถเปียกน้ำได้ เช่น พลาสติก โลหะ พร้อมทั้งจัดให้มีเจ้าหน้าที่ตรวจดูแลให้มีความสมบูรณ์อยู่เสมอ ดังตัวอย่าง</p>
