ภาคผนวกที่ 7

ภาพถ่ายผลการปฏิบัติตามมาตรการป้องกันและแก้ไขผลกระทบสิ่งแวดล้อม  
และติดตามตรวจสอบคุณภาพสิ่งแวดล้อม

ภาพถ่ายผลการปฏิบัติตามมาตรการป้องกันและแก้ไขผลกระทบสิ่งแวดล้อมและติดตามตรวจสอบคุณภาพสิ่งแวดล้อม  
โครงการ โรงงานหลอมและรีดเหล็ก (ระยะดำเนินการ) ประจำปีงบประมาณ-ธันวาคม 2567

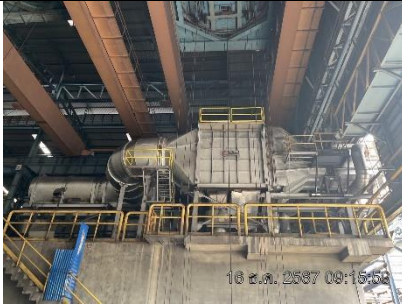
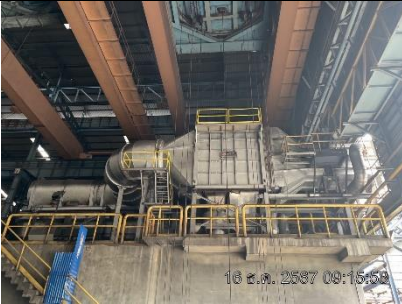
รูปที่ ฌ7.1 ตัวดูด Primary Fume

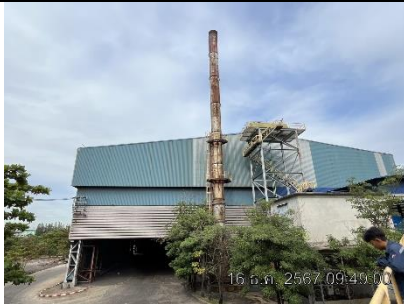
รูปที่ ฌ7.2 ปล่องโรงรีดเหล็ก RM9	รูปที่ ฌ7.3 ปล่องโรงรีดเหล็ก RM10

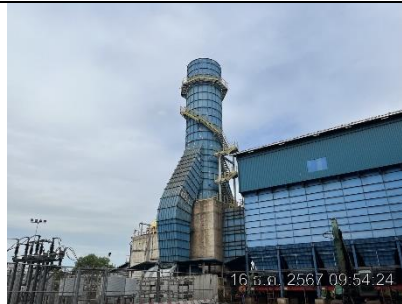
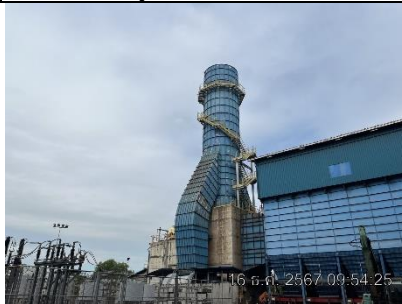
รูปที่ ฌ7.4 ปล่องเตาหลอมใหม่ (EAF)

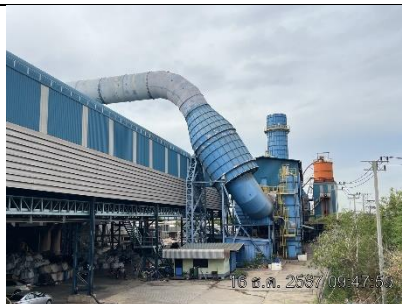
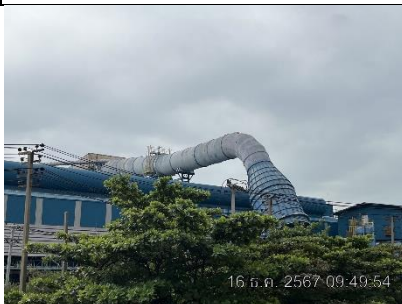
รูปที่ ฌ7.7 ระบบบำบัดมลพิษทางอากาศ แบบถุงกรอง (Bag Filter)

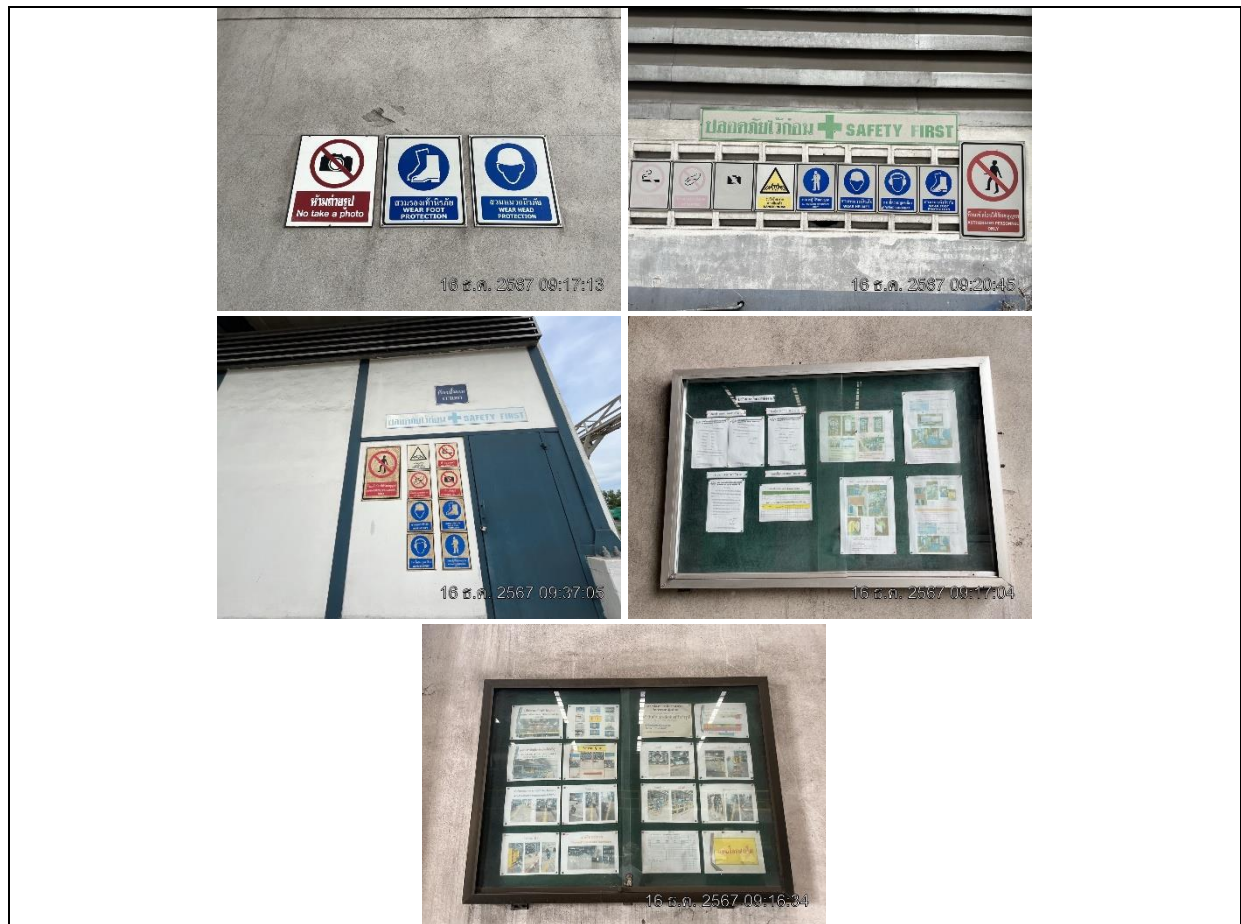
รูปที่ ผ7.8 การประชาสัมพันธ์และมีเอกสารประชาสัมพันธ์ของโรงงาน

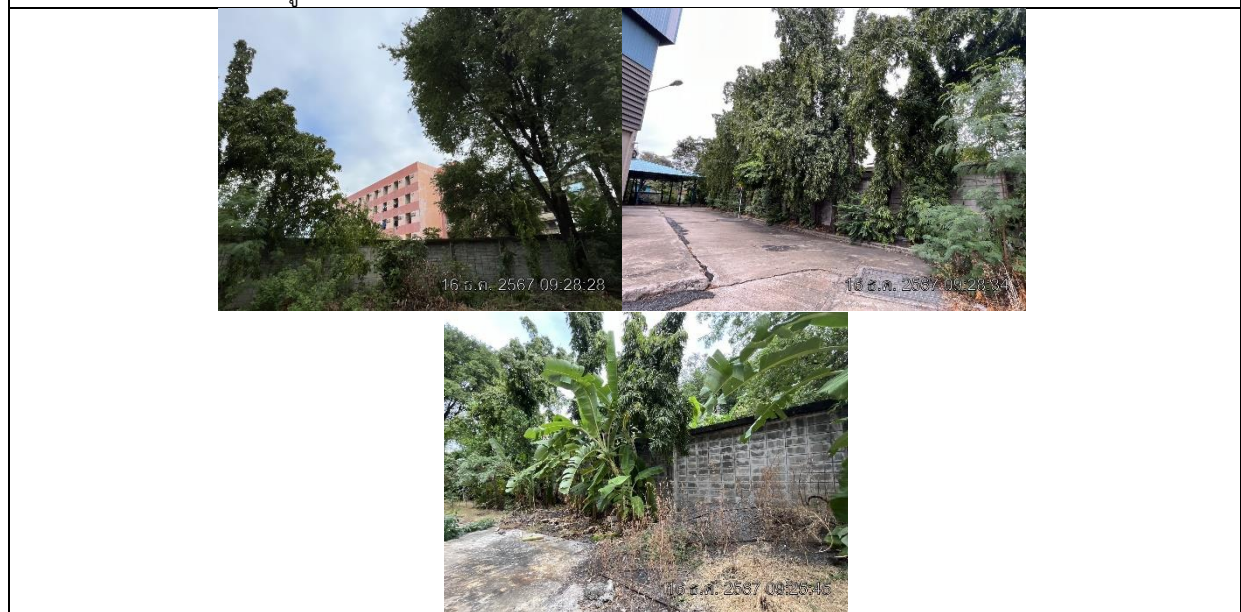
รูปที่ ผ7.9 รั้วคอนกรีตสูง 3 เมตร ล้อมรอบโครงการ

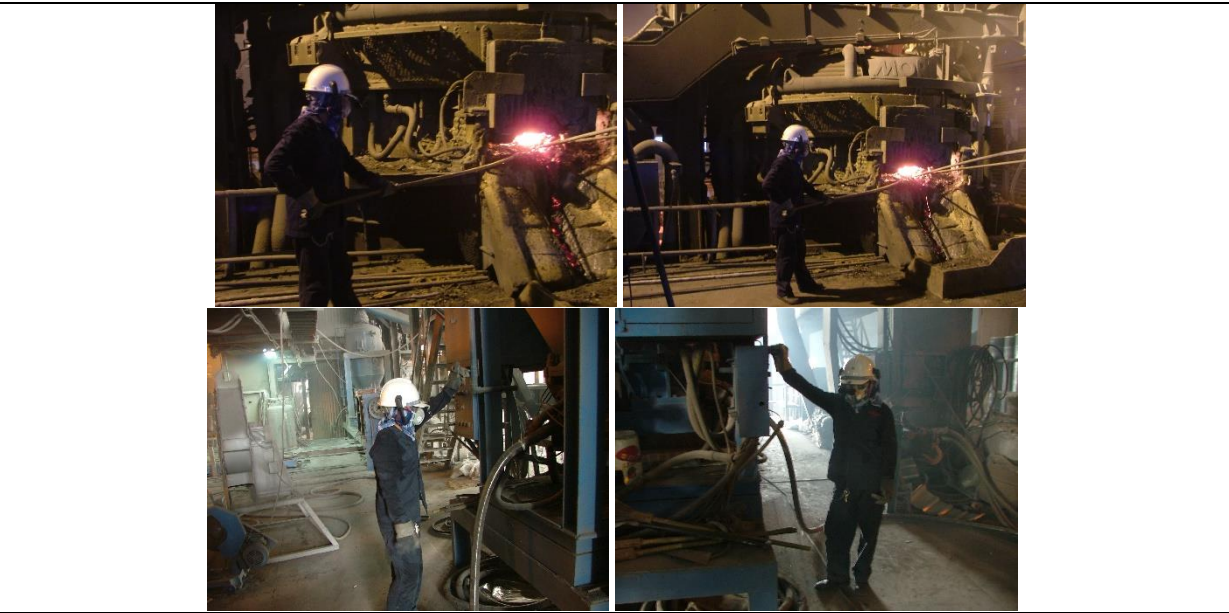
รูปที่ ผ7.10 พนักงานสวมใส่อุปกรณ์ป้องกันส่วนบุคคล

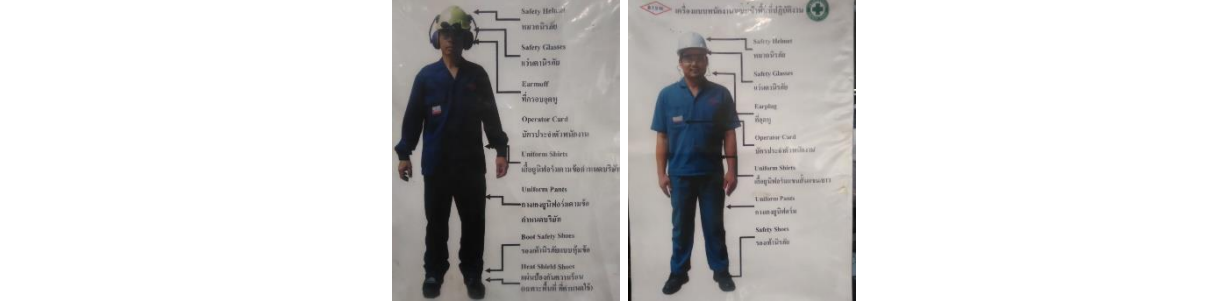
รูปที่ ผ7.11 ป้ายสัญลักษณ์การสวมใส่อุปกรณ์ป้องกันส่วนบุคคล

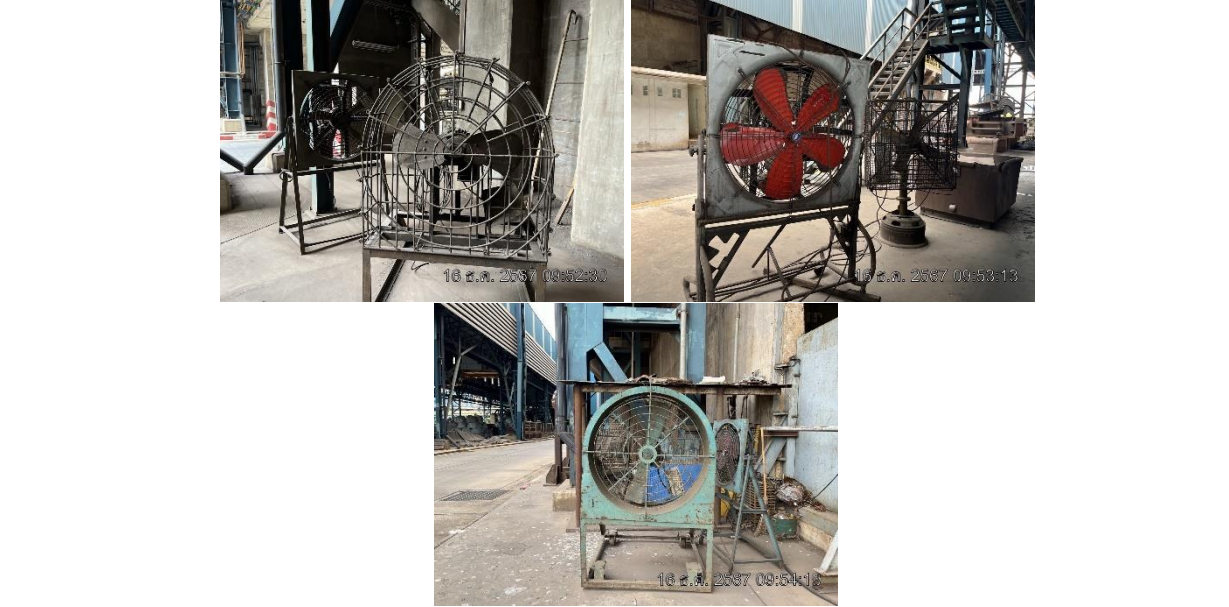
รูปที่ ผ7.12 พัดลม

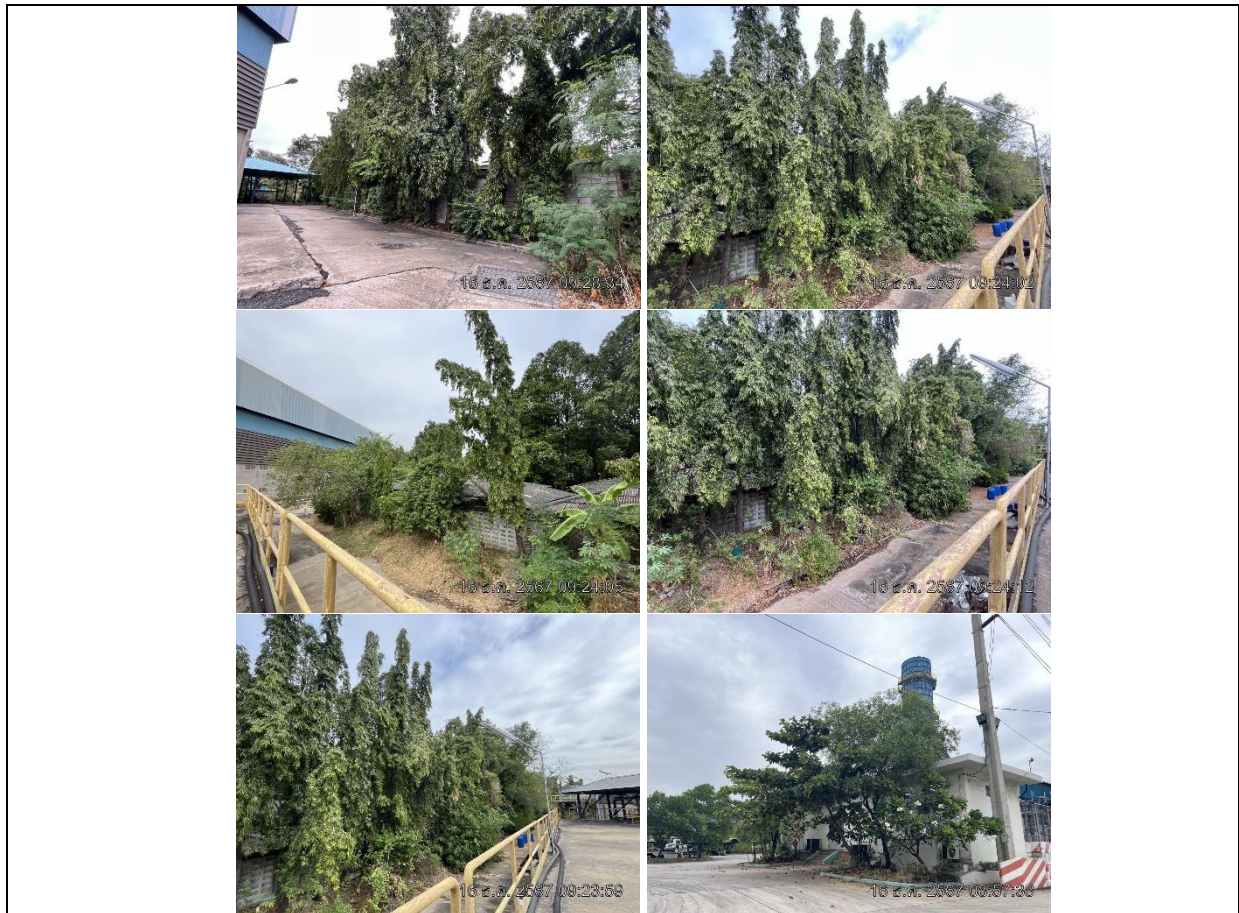
รูปที่ ผ7.13 พื้นที่สีเขียวภายในพื้นที่โรงงาน
