ผลการปฏิบัติตามมาตรการป้องกันและ  
แก้ไขผลกระทบสิ่งแวดล้อม

### ผลการปฏิบัติตามมาตรการป้องกันและแก้ไขผลกระทบสิ่งแวดล้อม

#### 2.1 การปฏิบัติตามมาตรการป้องกันและแก้ไขผลกระทบสิ่งแวดล้อม

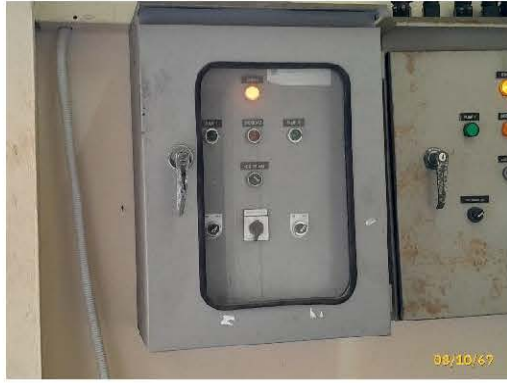
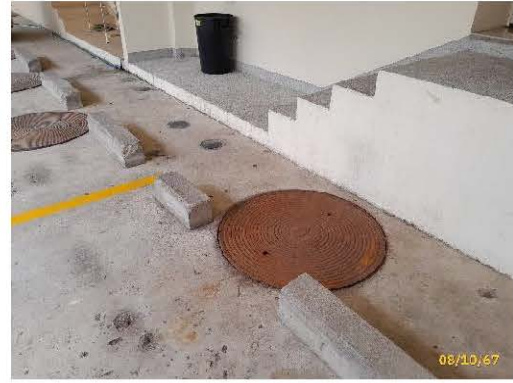
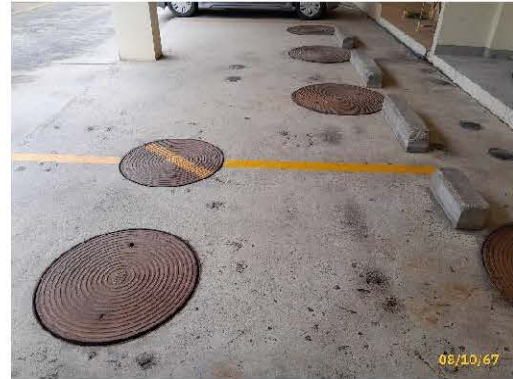
| องค์ประกอบทางสิ่งแวดล้อม | มาตรการป้องกันและแก้ไขผลกระทบสิ่งแวดล้อม | ผลการปฏิบัติและรายละเอียดการปฏิบัติตามมาตรการ<br>✓ = ปฏิบัติ ✗ = ไม่ได้ปฏิบัติ ○ = ปฏิบัติไม่ได้<br>⊙ = ปฏิบัติได้แต่ไม่มีประสิทธิภาพ ● = ยังไม่ถึงเวลาปฏิบัติ | ปัญหา/อุปสรรค/แนวทางแก้ไข | เอกสารอ้างอิง |
|---|---|---|---|---|
| 1. การจัดการน้ำเสีย | - ติดตั้งและใช้ระบบบำบัดน้ำเสียประกอบด้วย ถังดักไขมัน ระบบบำบัดแบบบ่อเกรอะ-บ่อกรองไร้อากาศ (Septic-anaerobic filter) และระบบ Fixed film aeration สำหรับแต่ละอาคาร โดยให้น้ำเสียน้ำ BOD ไม่เกิน 20 มก./ลิตร และ SS ไม่เกิน 30 มก./ลิตร | ✓ - จากการสำรวจเบื้องต้นด้วยวิธีพินิจ ณ วันที่เข้าสำรวจสภาพปัจจุบัน พบว่าอาคาร C มีระบบบำบัดน้ำเสียจำนวน 1 ระบบ มีลักษณะ และคุณสมบัติสอดคล้องต่อมาตรการ โดยปัจจุบันปริมาณน้ำเสียที่เข้าสู่ระบบมีปริมาณเฉลี่ย 26 ลูกบาศก์เมตร/วัน | - | ภาพที่ 2.2-1 ระบบบำบัดน้ำเสีย (เฉพาะอาคาร C) |

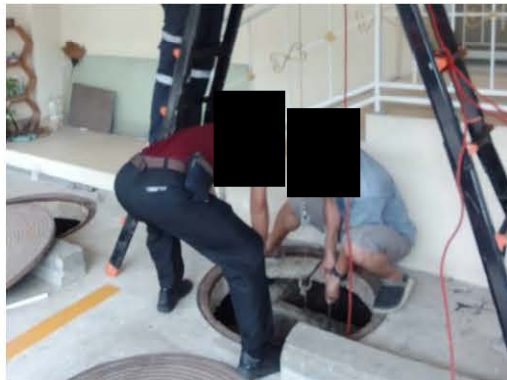
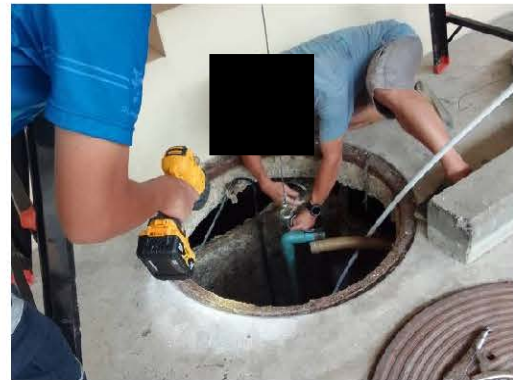
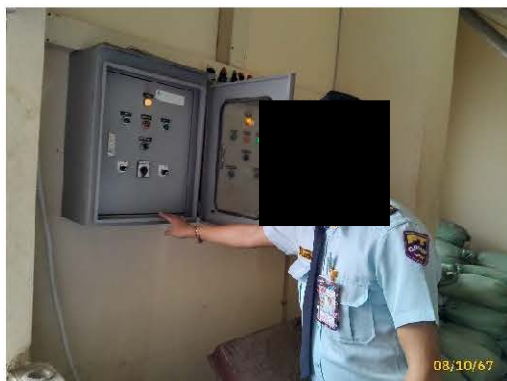
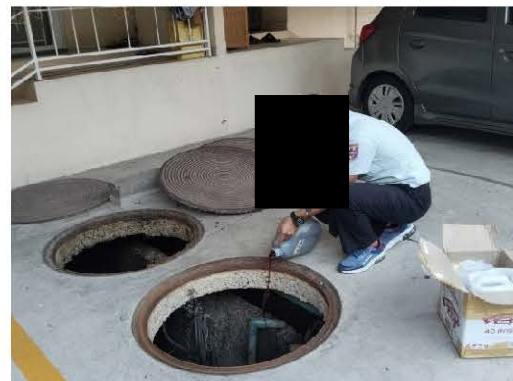
| องค์ประกอบทางสิ่งแวดล้อม | มาตรการป้องกันและแก้ไขผลกระทบสิ่งแวดล้อม | ผลการปฏิบัติและรายละเอียดการปฏิบัติตามมาตรการ<br>✓ = ปฏิบัติ ✗ = ไม่ได้ปฏิบัติ ○ = ปฏิบัติไม่ได้<br>⊙ = ปฏิบัติได้แต่ไม่มีประสิทธิภาพ ● = ยังไม่ถึงเวลาปฏิบัติ | ปัญหา/อุปสรรค/แนวทางแก้ไข | เอกสารอ้างอิง |
|---|---|---|---|---|
| | - จัดให้มีเจ้าหน้าที่ควบคุมระบบบำบัดน้ำเสียให้ทำงานอย่างมีประสิทธิภาพตามที่ออกแบบไว้ โดยจัดฝึกอบรมก่อนเริ่มปฏิบัติงาน | ✓ - ความสมบูรณ์ และความใช้งานได้ของระบบบำบัดน้ำเสียจะได้รับการตรวจสอบในเบื้องต้นโดยเจ้าหน้าที่ของโครงการ ซึ่งในกรณีที่พบความผิดปกติ เจ้าหน้าที่ดังกล่าวจะแจ้งไปยังผู้เชี่ยวชาญโดยตรงเพื่อให้เข้ามาซ่อมแซมต่อไป อนึ่งโครงการมีการฝึกอบรมการสังเกตความผิดปกติของระบบบำบัดน้ำเสียเบื้องต้น (สังเกตสถานะการทำงาน เสียง กลิ่นที่ผิดปกติ) แก่เจ้าหน้าที่ผู้ตรวจสอบเป็นที่เรียบร้อยแล้ว | - | ภาพที่ 2.2-2 เจ้าหน้าที่ขณะตรวจสอบและบำรุงรักษาระบบบำบัดน้ำเสีย |

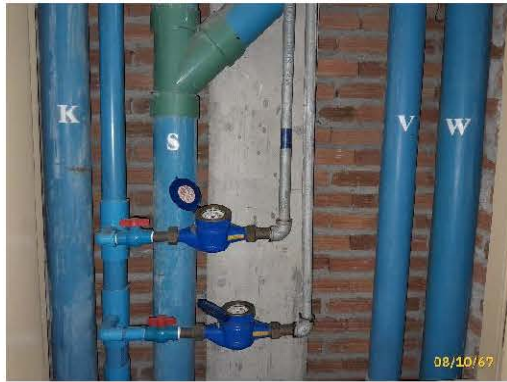
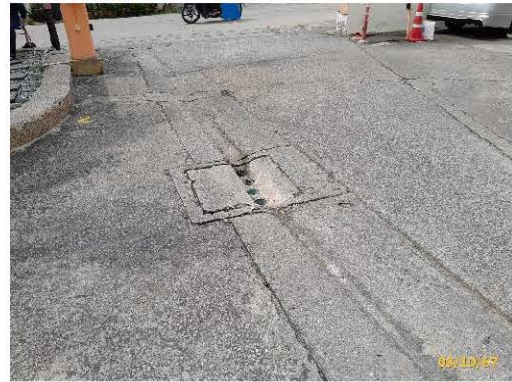
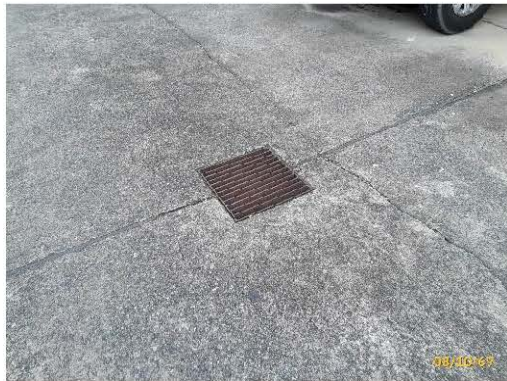
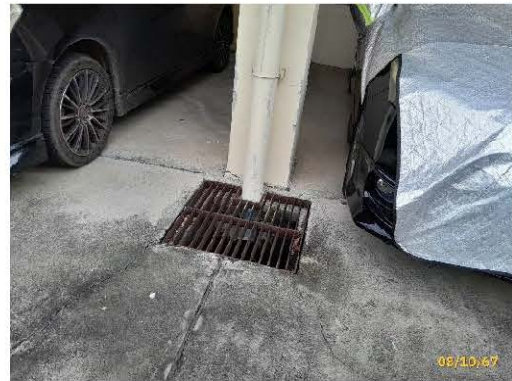
| องค์ประกอบทางสิ่งแวดล้อม | มาตรการป้องกันและแก้ไขผลกระทบสิ่งแวดล้อม | ผลการปฏิบัติและรายละเอียดการปฏิบัติตามมาตรการ<br>✓ = ปฏิบัติ ✕ = ไม่ได้ปฏิบัติ ○ = ปฏิบัติไม่ได้<br>⊙ = ปฏิบัติได้แต่ไม่มีประสิทธิภาพ ● = ยังไม่ถึงเวลาปฏิบัติ | ปัญหา/อุปสรรค/<br>แนวทางแก้ไข | เอกสารอ้างอิง |
|---|--|--|---|---|
| 2. การระบายน้ำและการป้องกันน้ำท่วม | - จัดให้มีระบบระบายน้ำที่สามารถระบายน้ำที่ชั่วโมงสูงสุดได้ | ✓ - ผู้พัฒนาโครงการมีการก่อสร้างระบบระบายน้ำที่เพียงพอต่อการระบายน้ำสามารถระบายน้ำที่ชั่วโมงสูงสุดได้ | - | ภาพที่ 2.2-3 ระบบระบายน้ำ |

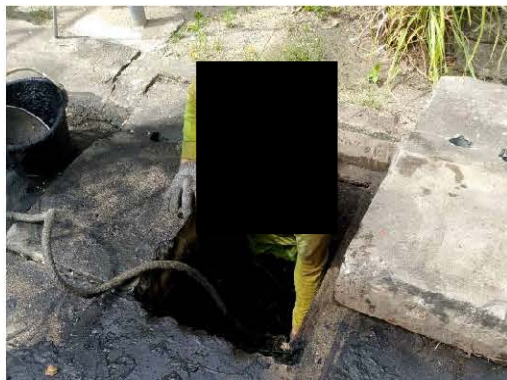
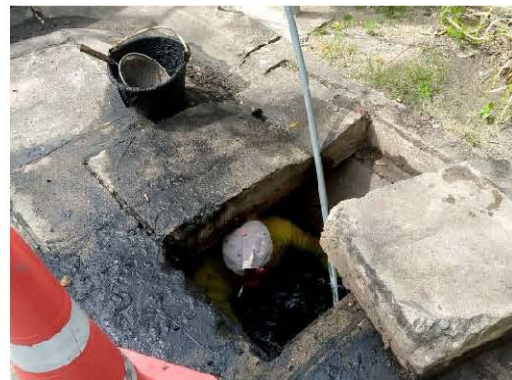
ภาพที่ 2.2-4 การขุดลอกระบบระบายน้ำ

| องค์ประกอบทางสิ่งแวดล้อม | มาตรการป้องกันและแก้ไขผลกระทบสิ่งแวดล้อม | ผลการปฏิบัติและรายละเอียดการปฏิบัติตามมาตรการ<br>✓ = ปฏิบัติ ✕ = ไม่ได้ปฏิบัติ ○ = ปฏิบัติไม่ได้<br>⊙ = ปฏิบัติได้แต่ไม่มีประสิทธิภาพ ● = ยังไม่ถึงเวลาปฏิบัติ | ปัญหา/อุปสรรค/<br>แนวทางแก้ไข | เอกสารอ้างอิง |
|---|--|--|---|---|
| | - ดูแลและทำความสะอาดบ่อตรวจการระบายอย่างสม่ำเสมอ | ✓ - นิติบุคคลอาคารชุดทั้ง 4 อาคาร คอยช่วยกันบำรุงรักษาระบบระบายน้ำภายในโครงการเป็นระยะ นอกจากนี้ยังกำหนดให้มีการชุดลอกอย่างน้อยปีละ 1 ครั้ง | - | ภาพที่ 2.2-4 การชุดลอกระบบระบายน้ำ |

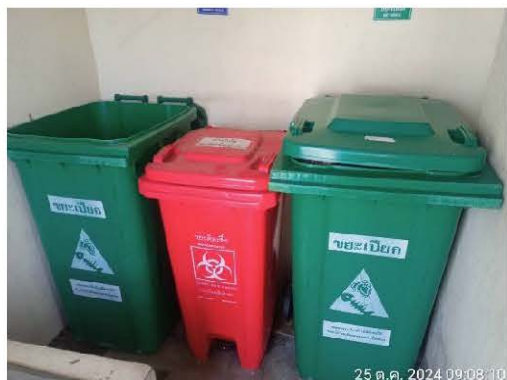
ภาพที่ 2.2-5 ภาชนะรองรับมูลฝอยห้องพัสดุฝอย

| องค์ประกอบทางสิ่งแวดล้อม | มาตรการป้องกันและแก้ไขผลกระทบสิ่งแวดล้อม | ผลการปฏิบัติและรายละเอียดการปฏิบัติตามมาตรการ<br>✓ = ปฏิบัติ ✕ = ไม่ได้ปฏิบัติ ○ = ปฏิบัติไม่ได้<br>⊙ = ปฏิบัติได้แต่ไม่มีประสิทธิภาพ ● = ยังไม่ถึงเวลาปฏิบัติ | ปัญหา/อุปสรรค/<br>แนวทางแก้ไข | เอกสารอ้างอิง |
|---|--|--|---|---|
| 3. การจัดการขยะมูลฝอย | - จัดให้มีภาชนะรองรับขยะมูลฝอยไว้ในห้องพักมูลฝอยของแต่ละชั้น แยกเป็น 3 ประเภท คือ ขยะที่ย่อยสลายได้ ขยะที่นำกลับมาใช้ใหม่ได้ และขยะอันตราย | ✓ - โครงการได้จัดให้มีถังรองรับมูลฝอยในห้องพักมูลฝอยประจำชั้นครบถ้วนทั้ง 3 ชนิด ประกอบด้วยถังรองรับมูลฝอยเปียก แห้ง และอันตราย สำหรับมูลฝอยรีไซเคิลนั้น โครงการได้กำหนดให้วางไว้ด้านนอกถึงในบริเวณที่จัดไว้ให้ | - | ภาพที่ 2.2-5 ภาชนะรองรับมูลฝอยห้องพักมูลฝอยประจำชั้น<br>ภาพที่ 2.2-6 ถังรองรับมูลฝอยอันตราย |

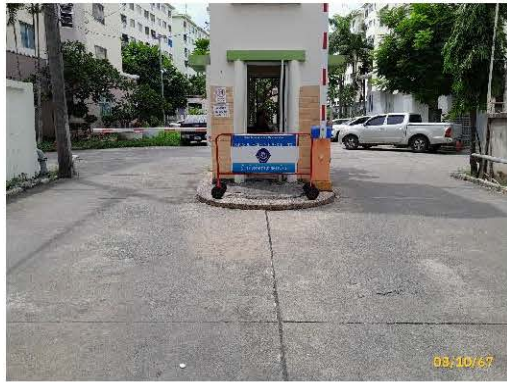
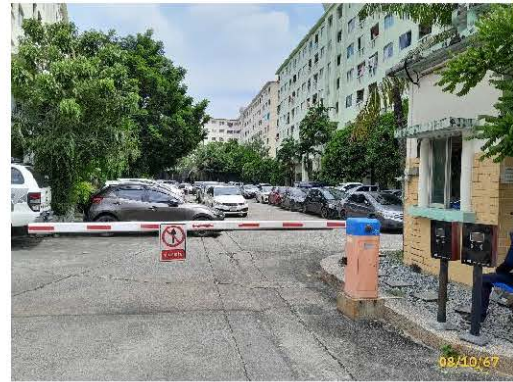
ภาพที่ 2.2-7 ช่องทางเข้า-ออก

| องค์ประกอบทางสิ่งแวดล้อม | มาตรการป้องกันและแก้ไขผลกระทบสิ่งแวดล้อม | ผลการปฏิบัติและรายละเอียดการปฏิบัติตามมาตรการฯ<br>✓ = ปฏิบัติ ✗ = ไม่ได้ปฏิบัติ ○ = ปฏิบัติไม่ได้<br>◎ = ปฏิบัติได้แต่ไม่มีประสิทธิภาพ ● = ยังไม่ถึงเวลาปฏิบัติ | ปัญหา/อุปสรรค/แนวทางแก้ไข | เอกสารอ้างอิง |
|---|---|---|---|--|
| 4. การคมนาคมขนส่ง/การจราจร | - ติดตั้งดวงไฟให้มีแสงสว่างเพียงพอ และจัดทำป้ายสัญลักษณ์ทางเข้า-ออก โครงการให้สามารถมองเห็นได้ชัดเจน | ✓ - โครงการไม่มีการติดตั้งป้ายสัญลักษณ์ทางเข้า-ออก แต่โครงการกำหนดช่องสำหรับเข้าและสำหรับช่องออกแยกจากกันอย่างชัดเจน รวมถึงการให้มีการเดินรถทางเดียว และมีเจ้าหน้าที่รักษาความปลอดภัยคอยตรวจสอบตลอดเวลา สำหรับไฟฟ้าส่องสว่างนั้นโครงการได้มีการติดตั้งตามความเหมาะสม และเพียงพอ | - | ภาพที่ 2.2-7 ช่องทางเข้า-ออก<br>ภาพที่ 2.2-8 ถนนภายในโครงการ<br>ภาพที่ 2.2-9 ไฟฟ้าส่องสว่างบริเวณทางเข้า-ออก |

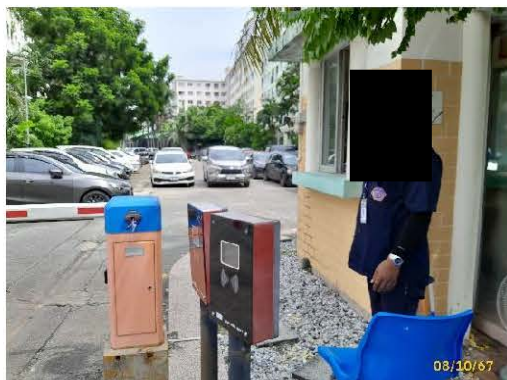
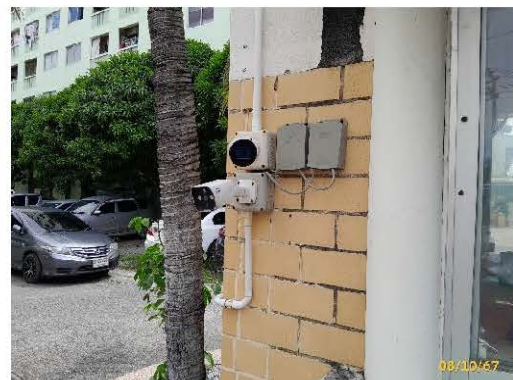
ภาพที่ 2.2-10 เจ้าหน้าที่รักษาความปลอดภัยบริเวณทางเข้า-ออก และกล้อง CCTV

| องค์ประกอบทางสิ่งแวดล้อม | มาตรการป้องกันและแก้ไขผลกระทบสิ่งแวดล้อม | ผลการปฏิบัติและรายละเอียดการปฏิบัติตามมาตรการฯ<br>✓ = ปฏิบัติ ✗ = ไม่ได้ปฏิบัติ ○ = ปฏิบัติไม่ได้<br>◎ = ปฏิบัติได้แต่ไม่มีประสิทธิภาพ ● = ยังไม่ถึงเวลาปฏิบัติ | ปัญหา/อุปสรรค/แนวทางแก้ไข | เอกสารอ้างอิง |
|---|---|---|---|--|
| | - จัดให้เจ้าหน้าที่รักษาความปลอดภัยประจำบริเวณทางเข้า-ออก เพื่ออำนวยความสะดวก | ✓ - โครงการมีเจ้าหน้าที่รักษาความปลอดภัยประจำการบริเวณทางเข้า-ออก ทั้ง 2 ด้าน และในช่วงเวลาเร่งด่วนจะมีการอำนวยความสะดวกเป็นระยะ | - | ภาพที่ 2.2-10 เจ้าหน้าที่รักษาความปลอดภัยบริเวณทางเข้า-ออก และกล้อง CCTV<br>ภาพที่ 2.2-11 การอำนวยความสะดวกฯ |

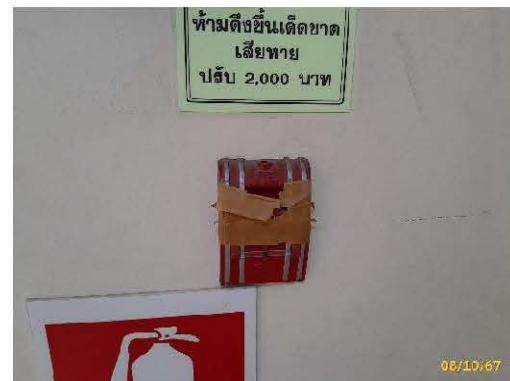
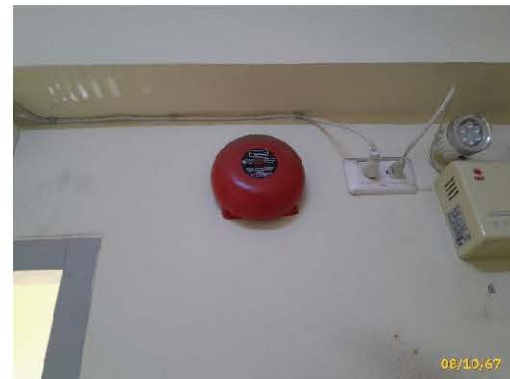
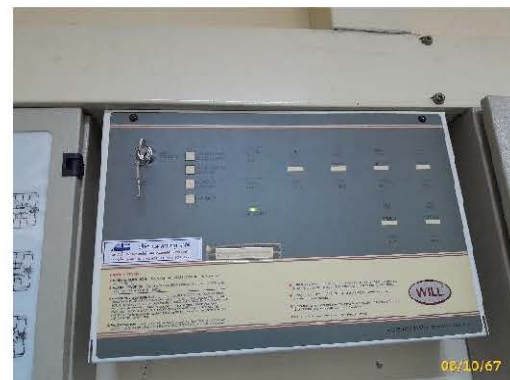
ภาพที่ 2.2-12 ระบบสัญญาณเตือนเพลิงไหม้

| องค์ประกอบทางสิ่งแวดล้อม | มาตรการป้องกันและแก้ไขผลกระทบสิ่งแวดล้อม | ผลการปฏิบัติและรายละเอียดการปฏิบัติตามมาตรการฯ<br>✓ = ปฏิบัติ ✗ = ไม่ได้ปฏิบัติ ○ = ปฏิบัติไม่ได้<br>⊙ = ปฏิบัติได้แต่ไม่มีประสิทธิภาพ ● = ยังไม่ถึงเวลาปฏิบัติ | ปัญหา/อุปสรรค/แนวทางแก้ไข | เอกสารอ้างอิง |
|---|---|---|---|---|
| 5. การป้องกันอัคคีภัย | - ติดตั้งระบบป้องกันอัคคีภัยที่ได้มาตรฐาน NFPA และกฎกระทรวงมหาดไทย ฉบับที่ 39 (พ.ศ.2537) ซึ่ง<br>1) ระบบสัญญาณเตือนเพลิงไหม้<br>2) ระบบดับเพลิง ประกอบด้วยตู้อุปกรณ์ดับเพลิง ถังดับเพลิงแบบมือถือ หัวรับน้ำดับเพลิงนอกอาคาร และท่อน้ำดับเพลิงระบบท่อแห้ง<br>3) ระบบหนีไฟ ประกอบด้วยบันไดหนีไฟ ระบบไฟฟ้าส่องสว่างสำรองและป้ายบอกทางหนีไฟ | ✓ - กิจกรรมที่มาตรการอ้างถึงเป็นกิจกรรมที่ดำเนินการในระยะก่อสร้าง กล่าวคือ กฎหมาย และมาตรฐาน ที่เกี่ยวข้องกับระบบป้องกันอัคคีภัย ถูกใช้เป็นเกณฑ์ในการออกแบบ และก่อสร้างอาคาร ซึ่งผลการปฏิบัติตามมาตรการของผู้พัฒนาโครงการส่งผลให้ปัจจุบันระบบป้องกันอัคคีภัย และระบบระบายอากาศได้รับการก่อสร้างและติดตั้งได้แตกต่างจากที่ระบุในรายงานการประเมินผลกระทบสิ่งแวดล้อมแต่อย่างใด เป็นเหตุให้โครงการสามารถปฏิบัติตามมาตรการอย่างสมบูรณ์ | - | ภาพที่ 2.2-12 ระบบสัญญาณเตือนเพลิงไหม้<br>ภาพที่ 2.2-13 ระบบดับเพลิง<br>ภาพที่ 2.2-14 ระบบหนีไฟ |

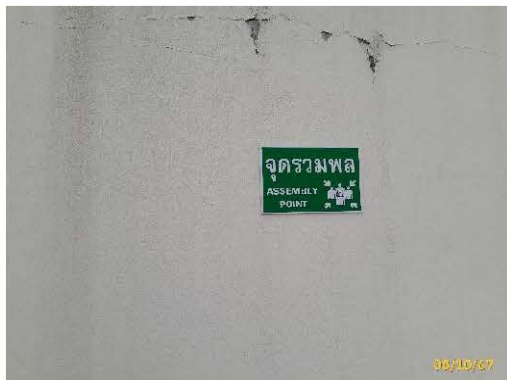
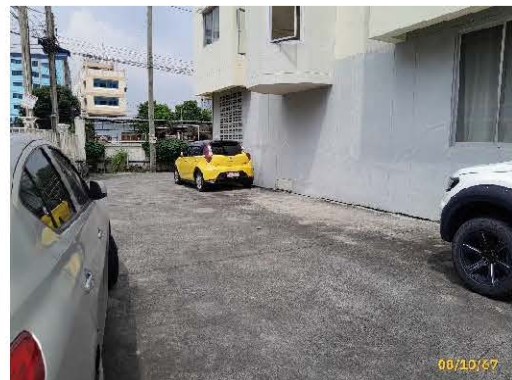
| องค์ประกอบทางสิ่งแวดล้อม | มาตรการป้องกันและแก้ไขผลกระทบสิ่งแวดล้อม | ผลการปฏิบัติและรายละเอียดการปฏิบัติตามมาตรการฯ<br>✓ = ปฏิบัติ ✗ = ไม่ได้ปฏิบัติ ○ = ปฏิบัติไม่ได้<br>⊙ = ปฏิบัติได้แต่ไม่มีประสิทธิภาพ ● = ยังไม่ถึงเวลาปฏิบัติ | ปัญหา/อุปสรรค/แนวทางแก้ไข | เอกสารอ้างอิง |
|---|---|---|---|---|
| | - จัดเตรียมพื้นที่รวมพลกรณีเกิดเหตุเพลิงไหม้ที่เพียงพอ | ✓ - ในส่วนของอาคาร C นิติบุคคลอาคารชุดฯ ได้จัดให้มีพื้นที่สำหรับรวมพล 1 แห่ง ตั้งอยู่บริเวณทางทิศใต้ของอาคาร ซึ่งอยู่ประชิดริมถนนสาธารณะ ทำให้สามารถเคลื่อนย้ายคนได้อย่างรวดเร็ว และเพียงพอ | - | ภาพที่ 2.2-15 พื้นที่จุดรวมพล |

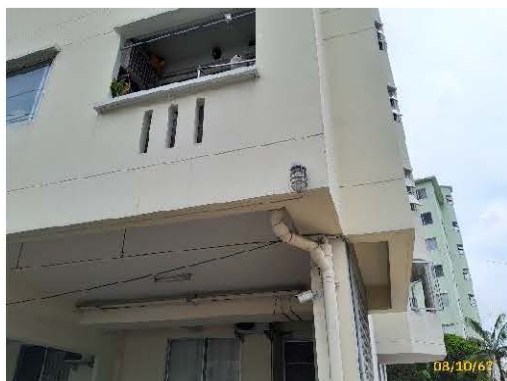
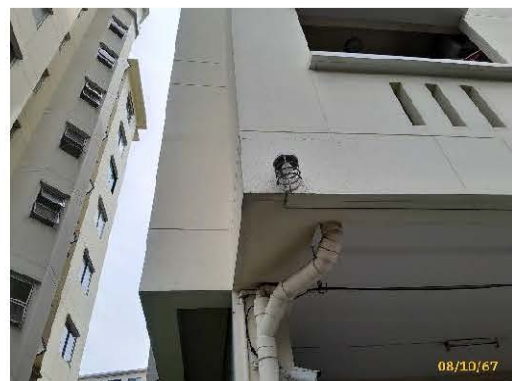
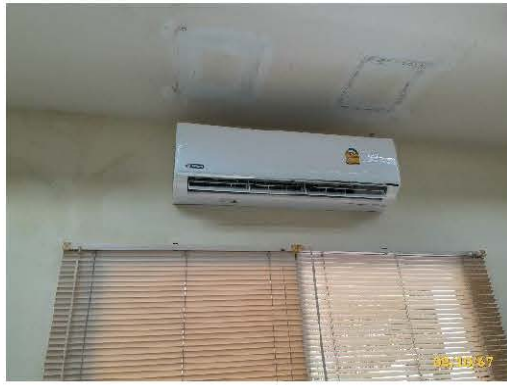
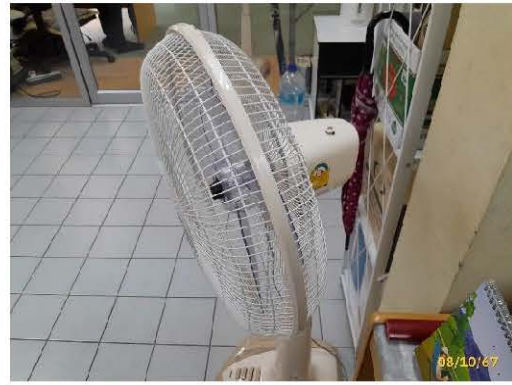
| องค์ประกอบทางสิ่งแวดล้อม | มาตรการป้องกันและแก้ไขผลกระทบสิ่งแวดล้อม | ผลการปฏิบัติและรายละเอียดการปฏิบัติตามมาตรการฯ<br>✓ = ปฏิบัติ ✗ = ไม่ได้ปฏิบัติ ○ = ปฏิบัติไม่ได้<br>⊙ = ปฏิบัติได้แต่ไม่มีประสิทธิภาพ ● = ยังไม่ถึงเวลาปฏิบัติ | ปัญหา/อุปสรรค/แนวทางแก้ไข | เอกสารอ้างอิง |
|---|---|---|---|---|
| 6. การใช้ไฟฟ้าและพลังงาน | - ใช้หลอดประหยัดไฟ | ✓ - หลอดไฟฟ้าส่องสว่างภายในอาคาร C ถูกเปลี่ยนมาใช้เป็นหลอดประเภท LED ทั้งหมด ซึ่งที่เป็นหลอดประหยัดไฟที่สุดที่มีจำหน่ายในท้องตลาด | - | ภาพที่ 2.2-16 หลอดไฟและเครื่องใช้ไฟฟ้าประหยัดพลังงาน |

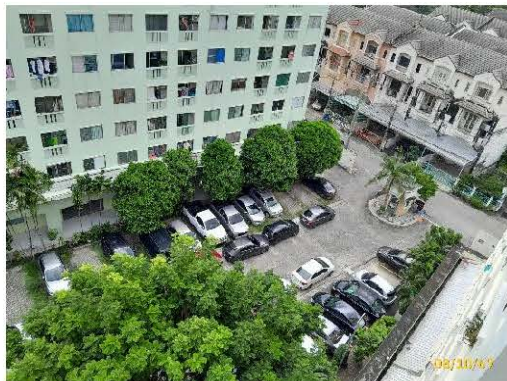
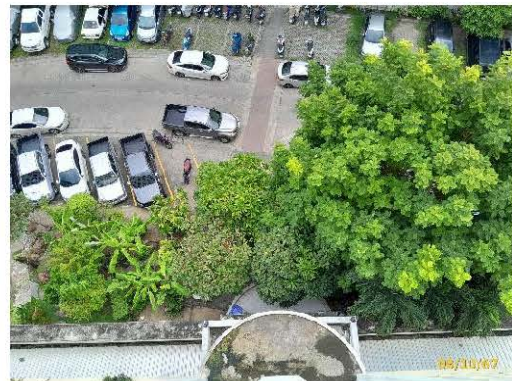
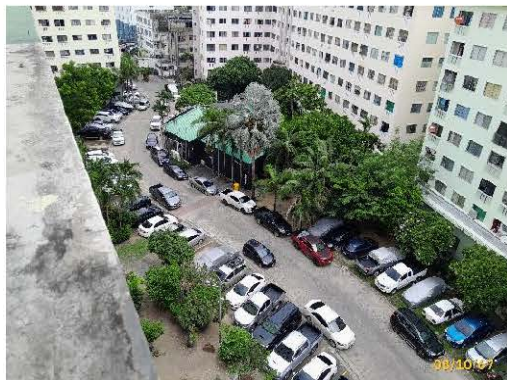
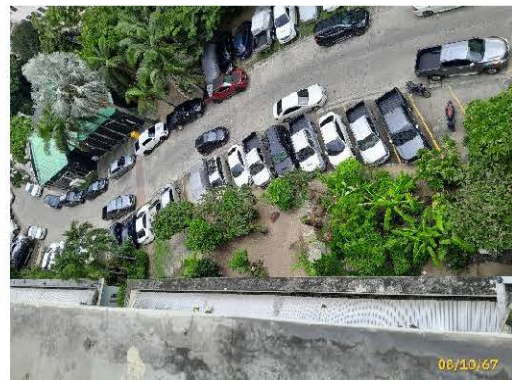
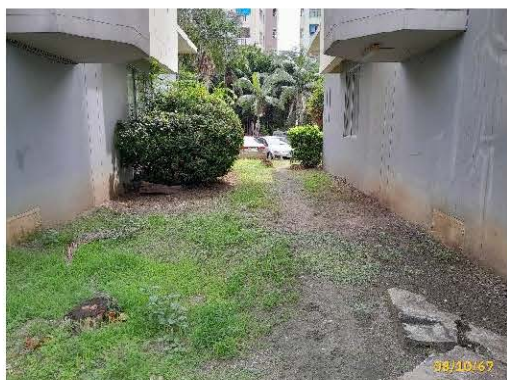
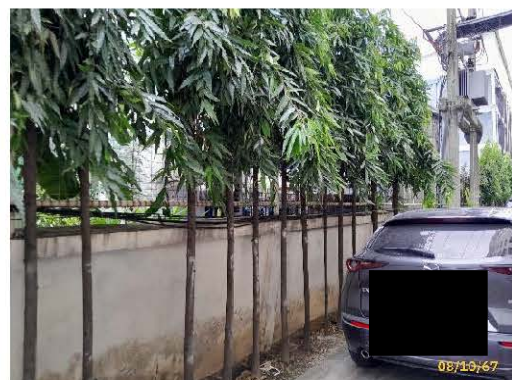
ภาพที่ 2.2-17 พื้นที่สีเขียว

| องค์ประกอบทางสิ่งแวดล้อม | มาตรการป้องกันและแก้ไขผลกระทบสิ่งแวดล้อม | ผลการปฏิบัติและรายละเอียดการปฏิบัติตามมาตรการฯ<br>✓ = ปฏิบัติ ✕ = ไม่ได้ปฏิบัติ ○ = ปฏิบัติไม่ได้<br>⊙ = ปฏิบัติได้แต่ไม่มีประสิทธิภาพ ● = ยังไม่ถึงเวลาปฏิบัติ | ปัญหา/อุปสรรค/แนวทางแก้ไข | เอกสารอ้างอิง |
|---|---|--|---|---|
| 7. สุนทรียภาพ | - จัดให้มีพื้นที่สีเขียวให้มากที่สุด การจัดสภาพภูมิทัศน์ทั้งภายในและภายนอกอาคาร | ✓ - ปัจจุบันโครงการได้จัดให้มีพื้นที่สีเขียวทั้งหมด 1 บริเวณ คือ บริเวณชั้นล่าง ซึ่งจากการตรวจสอบผลการปฏิบัติตามมาตรการในเรื่องของพื้นที่สีเขียว พบว่า โครงการจัดให้มีพื้นที่สีเขียวตามที่ระบุไว้ในรายการวิเคราะห์ผลกระทบสิ่งแวดล้อมเป็นส่วนใหญ่ ทั้งนี้ โครงการมอบหมายให้พนักงานทำความสะอาดคอยบำรุงรักษาอยู่เสมอ และในทุกๆ 1 ปี โครงการจะว่าจ้างหน่วยงานภายนอกเข้ามาตัดแต่ง | - | ภาพที่ 2.2-17 พื้นที่สีเขียว<br>ภาพที่ 2.2-18 การดูแลพื้นที่สีเขียว |

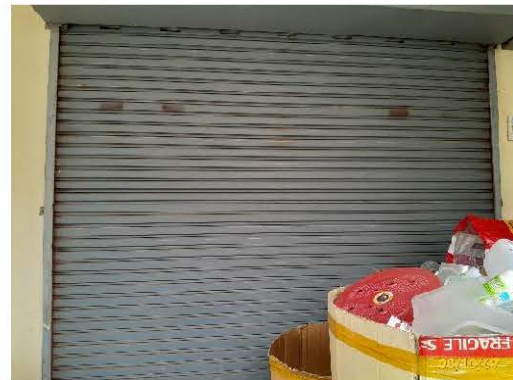
ภาพที่ 2.2-19 ห้องพัสดุฝอยรวม (ยกเลิก)

| องค์ประกอบทางสิ่งแวดล้อม | มาตรการป้องกันและแก้ไขผลกระทบสิ่งแวดล้อม | ผลการปฏิบัติและรายละเอียดการปฏิบัติตามมาตรการ<br>✓ = ปฏิบัติ ✕ = ไม่ได้ปฏิบัติ ○ = ปฏิบัติไม่ได้<br>⊙ = ปฏิบัติได้แต่ไม่มีประสิทธิภาพ ● = ยังไม่ถึงเวลาปฏิบัติ | ปัญหา/อุปสรรค/<br>แนวทางแก้ไข | เอกสารอ้างอิง |
|---|--|--|---|---|
| | - จัดให้มีห้องพักรวมมูลฝอยของแต่ละอาคารอยู่ในบริเวณที่รถเข้ามาเก็บขนได้สะดวก และแยกขยะเป็น 3 ประเภท | ✕ - ผู้พัฒนาโครงการได้ก่อสร้างห้องพักรวมมูลฝอยรวมแล้วเสร็จเป็นที่เรียบร้อยแล้ว แต่โครงการได้ยุติการใช้งานห้องพักรวมมูลฝอยเนื่องด้วยทางสำนักงานเขตปฏิเสธที่จะเข้าพื้นที่โครงการ โครงการจึงต้องสำรองมูลฝอยไว้ในห้องพักรวมมูลฝอยประจำชั้นเป็นระยะเวลา 4 วัน โดยเมื่อถึงกำหนดที่สำนักงานเขตมารับมูลฝอย พนักงานจะเคลื่อนย้ายมูลฝอย (เคลื่อนย้ายทั้งถัง) จากทุกชั้นมายังรั้วโครงการด้านทิศใต้เพื่อรอการเก็บขน ทั้งนี้ขนาดของถังยังคงเพียงพอต่อการสำรอง 4 วัน ประกอบกับการมีระบบระบายอากาศที่ดีเยี่ยม ซึ่งตลอดระยะเวลาที่ผ่านมาโครงการไม่เคยได้รับการร้องเรียนด้านกลิ่น | ตารางที่ 4.2 | ภาพที่ 2.2-19 ห้องพักรวมมูลฝอยรวม (ยกเลิก) |

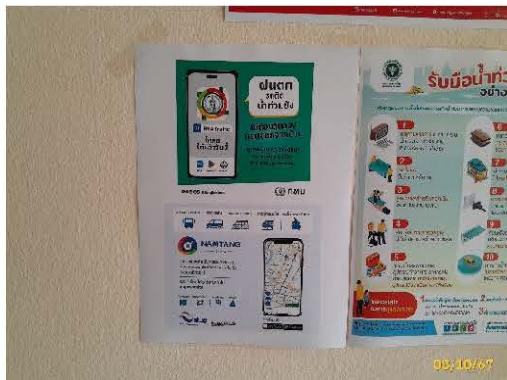
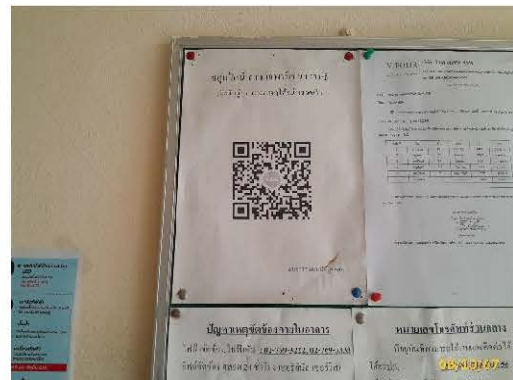
| องค์ประกอบทางสิ่งแวดล้อม | มาตรการป้องกันและแก้ไขผลกระทบสิ่งแวดล้อม | ผลการปฏิบัติและรายละเอียดการปฏิบัติตามมาตรการฯ<br>✓ = ปฏิบัติ ✗ = ไม่ได้ปฏิบัติ ○ = ปฏิบัติไม่ได้<br>◎ = ปฏิบัติได้แต่ไม่มีประสิทธิภาพ ● = ยังไม่ถึงเวลาปฏิบัติ | ปัญหา/อุปสรรค/แนวทางแก้ไข | เอกสารอ้างอิง |
|---|---|---|---|--|
| | - ประชาสัมพันธ์ให้ผู้อาศัยในโครงการหลีกเลี่ยงการใช้เส้นทางถนนศรีนครินทร์ | ✓ - ในกรณีที่มีการปิดกั้นการจราจร หรือมีเหตุการณ์ที่อาจทำให้การสัญจรไม่สะดวก โครงการจะมีการประชาสัมพันธ์ให้มีการหลีกเลี่ยงผ่านกลุ่ม Line ประกอบกับการมีระบบขนส่งมวลชนที่พัฒนาขึ้นอย่างมาก การปฏิบัติตามมาตรการจึงต้องปรับเปลี่ยนตามความเหมาะสม โดยปัจจุบันโครงการเน้นให้ผู้พักอาศัยรับข่าวสารด้านการจราจรที่เป็นปัจจุบันผ่านแอปพลิเคชันด้านการเดินทาง | - | ภาพที่ 2.2-22 การเปิดรับสมาชิกกลุ่ม Line และประชาสัมพันธ์แอปพลิเคชันการเดินทาง |
