รายละเอียดโครงการ

1.1 ความเป็นมาในการจัดทำรายงานการประเมินผลกระทบสิ่งแวดล้อม

- 1.2.1 ชื่อโครงการ : โครงการลาซาล พาร์ค คอนโดมิเนียม (เฉพาะอาคาร C)
- 1.2.2 สถานที่ตั้งโครงการ : เลขที่ 10 ซอยลาซาล 10 ถนนสุขุมวิท 105 แขวงบางนาใต้ เขตบางนา กรุงเทพมหานคร 10260 (ภาพที่ 1.2-1)

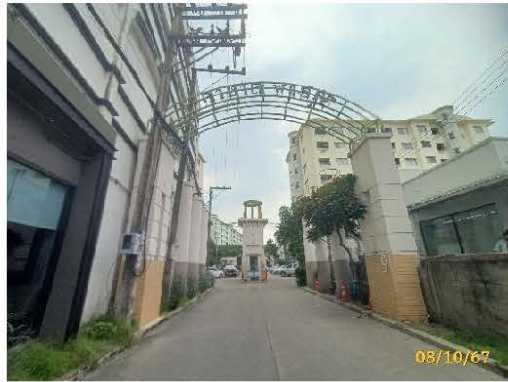
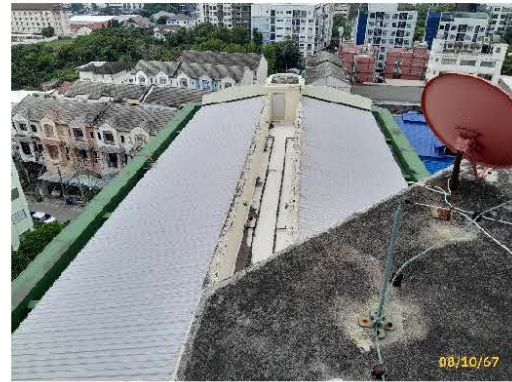
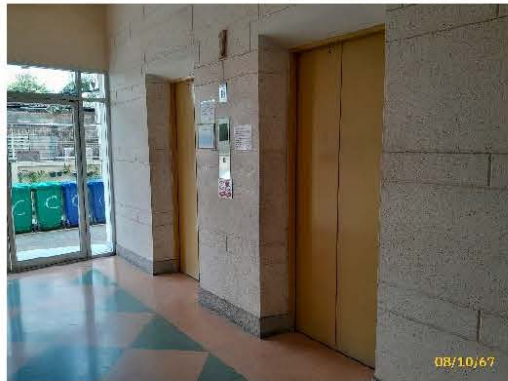
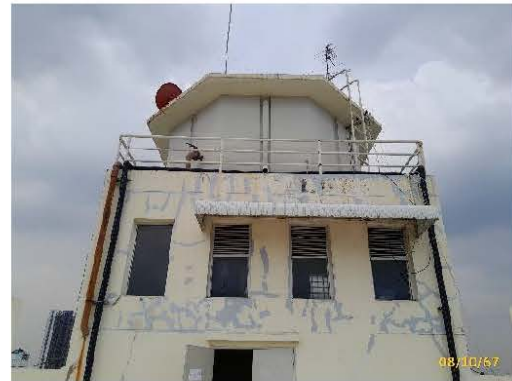
ภาพที่ 1.2-2 สภาพปัจจุบัน

- 1.2.8 สภาพปัจจุบัน : โครงการมีการก่อสร้างและเปิดใช้อาคารรวมไปถึงระบบสาธารณูปโภคทั้งหมด (ภาพที่ 1.2-2) รายละเอียดการขออนุญาตก่อสร้าง และใบอนุญาตการก่อสร้าง (ภาคผนวก ข-2)

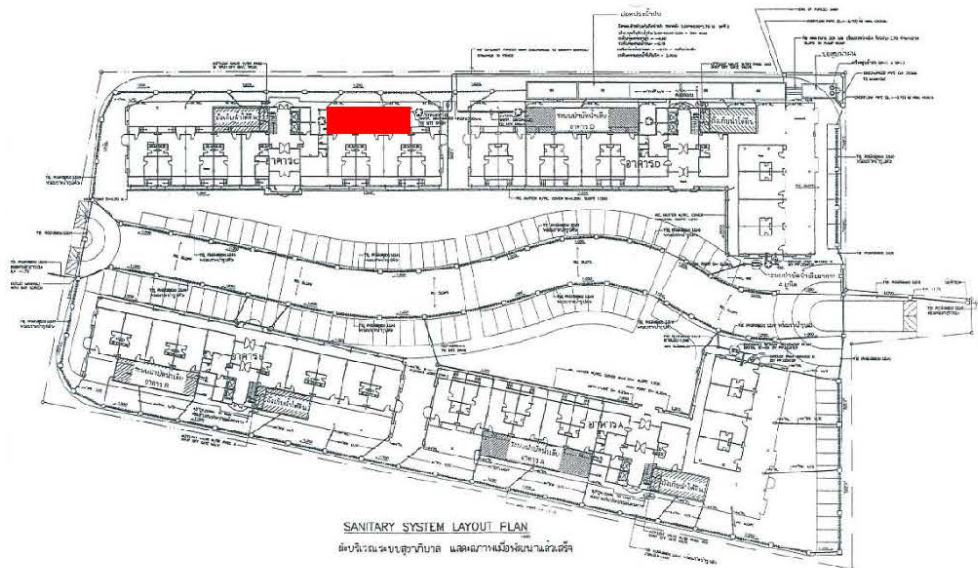
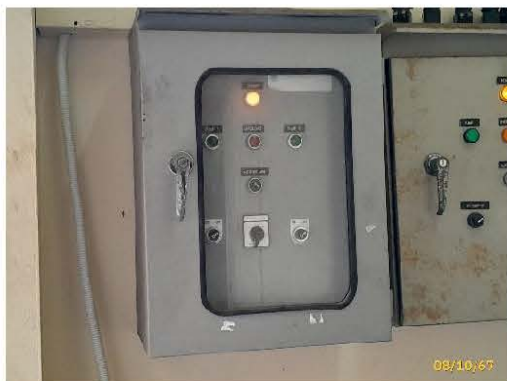
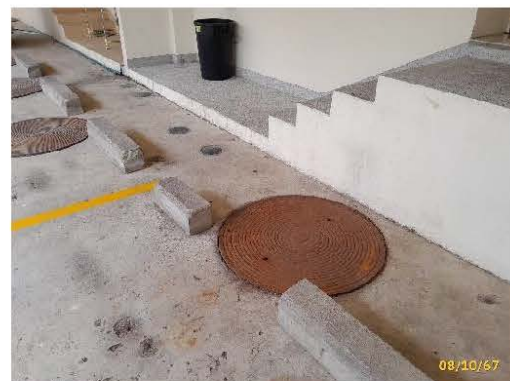
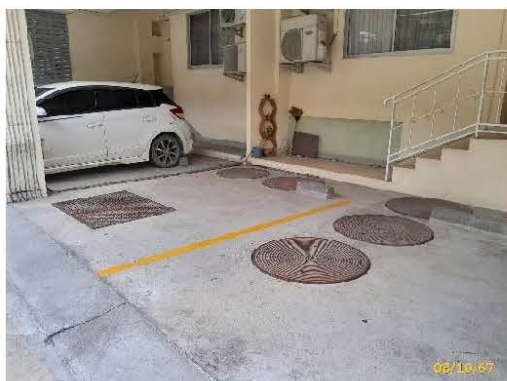
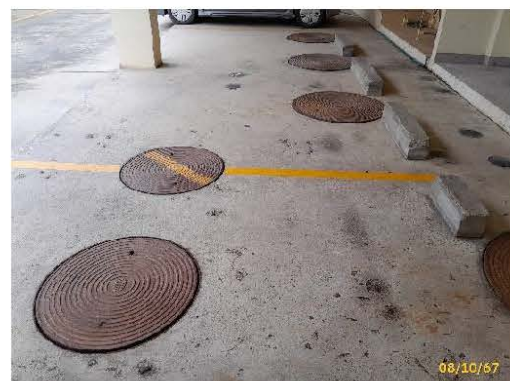
ภาพที่ 1.3.2-1 ที่ตั้งระบบบำบัดน้ำเสียอาคาร C

ตามมาตรการป้องกันและแก้ไขผลกระทบสิ่งแวดล้อม โครงการลาซาล พาร์ค คอนโดมิเนียม (ระยะดำเนินการ) กำหนดให้โครงการติดตั้งและใช้ระบบบำบัดน้ำเสียประกอบด้วย ถังดักไขมัน ระบบบำบัดแบบบ่อเกรอะ-บ่อกรองไร้อากาศ (Septic-anaerobic filter) และระบบ Fixed film aeration สำหรับแต่ละอาคาร ซึ่งจากการสำรวจเบื้องต้นในขอบเขตของอาคาร C พบว่าระบบบำบัดน้ำเสียดังกล่าวได้รับการจัดสร้างเป็นที่เรียบร้อยแล้ว (ภาพที่ 1.3.2-1 ที่ตั้งระบบบำบัดน้ำเสียอาคาร C) โดยปัจจุบันมีน้ำเข้าระบบเฉลี่ย 26 ลบ.ม./วัน ทั้งนี้โครงการมีเจ้าหน้าที่คอยตรวจสอบเบื้องต้นเป็นประจำทุกวัน

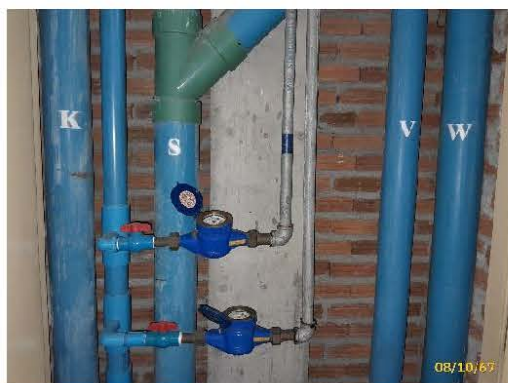
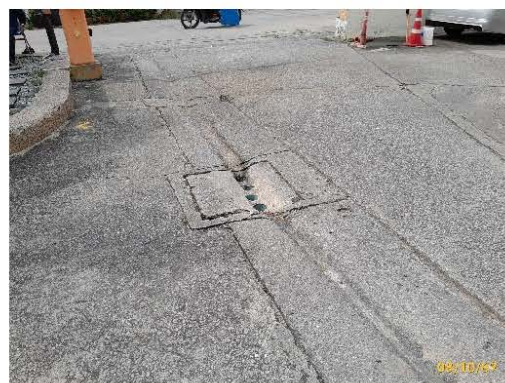
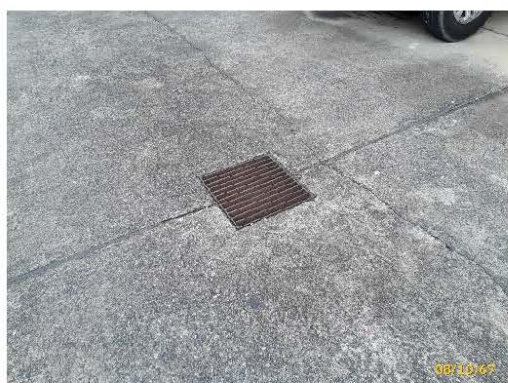
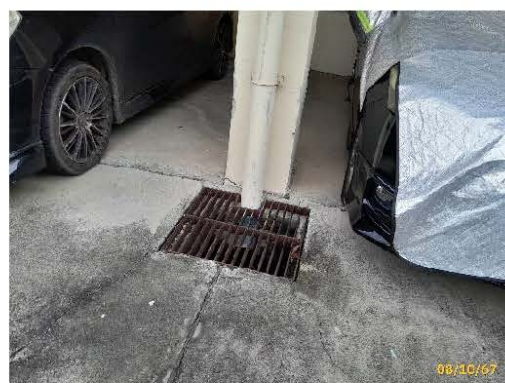
ภาพที่ 1.3.3-1 ที่ตั้งระบบระบายน้ำ

ตามมาตรการป้องกันและแก้ไขผลกระทบสิ่งแวดล้อม โครงการลาซาล พาร์ค คอนโดมิเนียม (ระยะดำเนินการ) กำหนดให้โครงการต้องมีระบบระบาย และหน่วยงานประกอบไปด้วยรางระบายน้ำ บ่อพักน้ำ บ่อเก็บน้ำฝนขนาด 420 ลบ.ม. และบ่อสูบน้ำ ซึ่งจากการสำรวจเบื้องต้นในขอบเขตของอาคาร C (ภาพที่ 1.3.3-1 ที่ตั้งระบบระบายน้ำ) พบว่าระบบระบายน้ำส่วนใหญ่ได้รับการจัดสร้าง เว้นแต่บ่อเก็บน้ำฝนขนาด 420 ลบ.ม. และบ่อสูบน้ำ ที่ไม่ปรากฏมาตั้งแต่แรกเริ่มโครงการ สำหรับการระบายน้ำปัจจุบัน โครงการมีระบบรวบรวมน้ำเสียภายในอาคาร โดยมีท่อรวบรวมน้ำเสียที่เกิดขึ้นจากกิจกรรมการใช้ต่างๆ ได้แก่ ท่อรวบรวมน้ำเสียที่ผ่านการชำระโถส้วม (S) ท่อรวบรวมน้ำเสียจากห้องน้ำ และอ่างล้างหน้า (W) ท่อรวบรวมน้ำเสียจากส่วนห้องครัว (K) เพื่อนำน้ำเข้าสู่ระบบบำบัดน้ำเสีย และระบบรวบรวมน้ำเสียภายนอกอาคาร คือ น้ำเสียที่ผ่านการบำบัดจากระบบบำบัดน้ำเสียจะระบายจากระบบบำบัดน้ำเสียก่อนระบายออกสู่ท่อระบายน้ำสาธารณะภายนอกโครงการ ในส่วนของการระบายน้ำฝนของแต่ละอาคารประกอบด้วย หัวรับน้ำฝนจากชั้นดาดฟ้า (RD) ซึ่งจะรองรับน้ำฝนลงสู่ท่อรวบรวมน้ำฝนแนวดิ่งของอาคาร ไหลลงสู่บ่อพัก (Manhole) ภายนอกอาคารเพื่อรวบรวมน้ำฝนโดยอาศัยระบบ Gravity จากนั้นน้ำจากระบบท่อระบายน้ำจะไหลออกนอกโครงการ

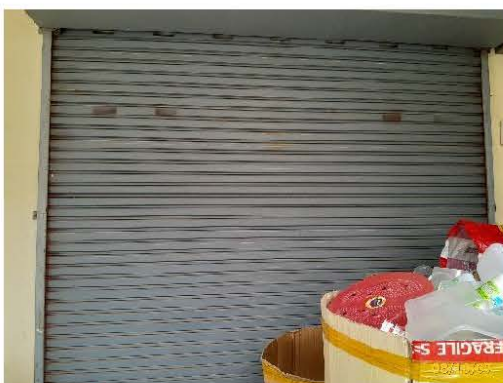
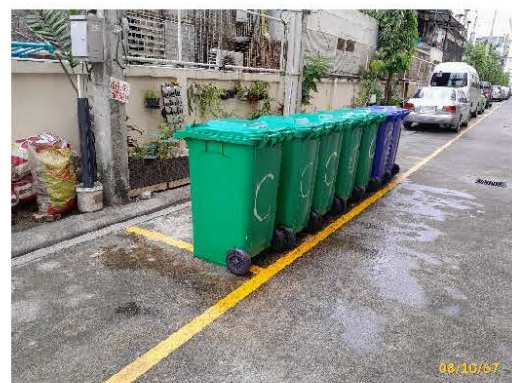
ห้องพักมูลฝอยรวม (ยกเลิกการใช้งาน)

โครงการจัดให้แต่ละชั้นพักอาศัย ชั้นที่ 1-8 มีห้องพักขยะประจำชั้นอยู่ใกล้กับโถงลิฟต์โดยภายในห้องพักมูลฝอยประจำชั้น มีถังรองรับขยะมูลฝอย จำนวน 3 ถัง (ถังขยะเปียก ถังขยะแห้ง และอันตราย) สำหรับการรวบรวมมูลฝอยนั้นจะดำเนินการทุกๆ 4 วัน โดยเคลื่อนย้ายแบบทิ้งถัง แล้วนำมาไว้บริเวณถนนของโครงการด้านทิศใต้ เพื่อรอให้สำนักงานเขตนำไปกำจัด ทั้งนี้วิธีดังกล่าวอาจผิดแปลกจากที่มาตรการได้กำหนดไว้ แต่กิจกรรมดังกล่าวเป็นผลกระทบเนื่องจากรถเก็บขนของสำนักงานเขตปฏิเสธที่จะเข้าพื้นที่โครงการ และด้วยเหตุดังกล่าวทำให้โครงการได้ยุติการใช้งานห้องพักมูลฝอยรวม

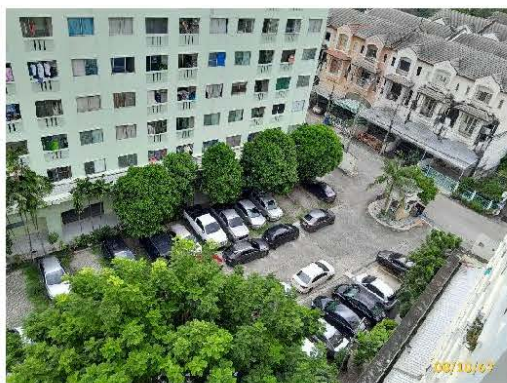
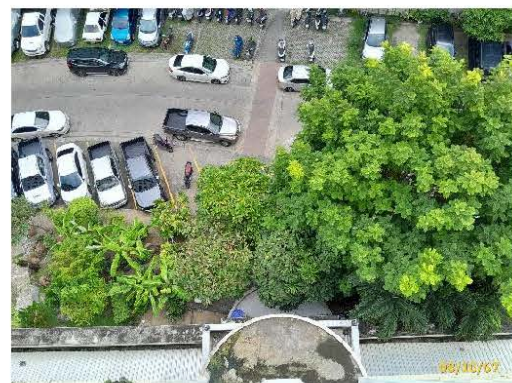
ภาพที่ 1.3.6-1 พื้นที่สีเขียว

ปัจจุบันโครงการได้จัดให้มีพื้นที่สีเขียวทั้งหมด 1 บริเวณ คือ บริเวณชั้นล่าง ซึ่งจากการตรวจสอบผลการปฏิบัติตามมาตรการในเรื่องของพื้นที่สีเขียวนั้น พบว่า โครงการจัดให้มีพื้นที่สีเขียวตามที่ระบุไว้ในรายการวิเคราะห์ผลกระทบสิ่งแวดล้อม (ภาพที่ 1.3.6-1 พื้นที่สีเขียว)
