บทที่ 7

สรุปผลการดำเนินการและข้อเสนอแนะ

การติดตามตรวจสอบคุณภาพสิ่งแวดล้อม โครงการทางหลวงพิเศษระหว่างเมืองหมายเลข 81 สายบางใหญ่-กาญจนบุรี มีระยะเวลาดำเนินการตามสัญญาทั้งสิ้น 720 วัน โดยเริ่มดำเนินการเมื่อวันที่ 24 มีนาคม พ.ศ.2566 และสิ้นสุดสัญญาในวันที่ 12 มีนาคม พ.ศ.2568 เมื่อพิจารณาสถานะของการก่อสร้างปรับปรุงโครงการ พบว่า ปัจจุบัน กรมทางหลวงได้รับงบประมาณในการก่อสร้างแนวเส้นทาง ประกอบด้วย

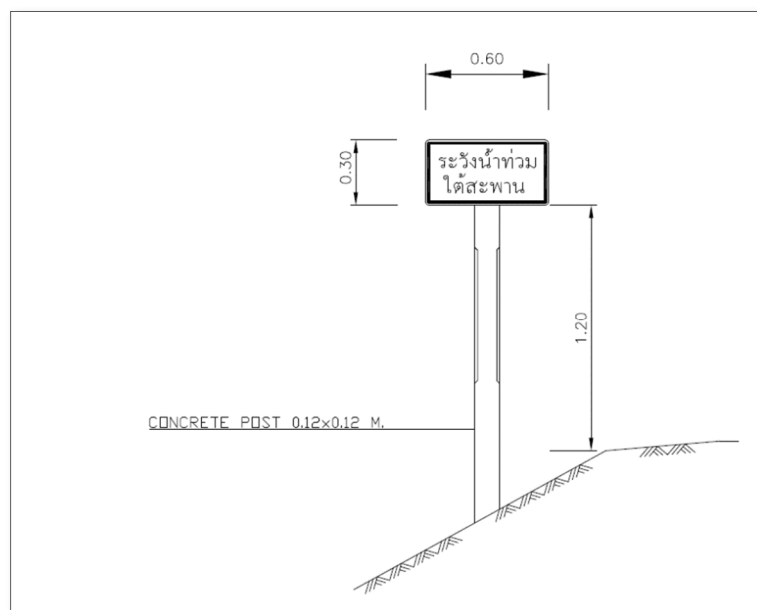
รูปที่ 7.2-1 ป้ายเตือนให้ระวังน้ำท่วม

1.1.1) บริเวณจุดกลับรถใต้สะพานข้ามลำน้ำ จำนวน 4 แห่ง ได้แก่ สะพานข้ามคลองบางไทร (กม.4+400) สะพานข้ามคลองตาต่อน (กม.5+860) สะพานข้ามคลองตาเมือง (กม.8+090) และสะพานข้ามคลองยายเหมือน (กม.8+720) ซึ่งเป็นผลมาจากการที่ระดับน้ำในคลองดังกล่าว มีระดับสูงกว่าจุดกลับรถใต้สะพาน ซึ่งปัจจุบันแขวงทางหลวงชนบทบุรีได้มีการติดตั้งเครื่องสูบน้ำบริเวณจุดกลับรถใต้สะพาน เพื่อดำเนินการสูบน้ำออกในช่วงที่มีฝนตก และมีน้ำท่วมขังบริเวณจุดกลับรถใต้สะพานดังกล่าว และทำการตรวจสอบระดับน้ำบริเวณจุดกลับรถใต้สะพานเป็นประจำ หากพบว่ามีน้ำท่วมขังจะเปิดการทำงานของเครื่องสูบน้ำเพื่อไม่ให้มีน้ำขังในบริเวณดังกล่าว แต่หากพบว่ามีฝนตกหนักในพื้นที่ หรือพบการท่วมขังของน้ำฝนบริเวณจุดกลับรถใต้สะพานดังกล่าว แขวงทางหลวงชนบทบุรี ต้องดำเนินการดังนี้

- ตรวจสอบสภาพการระบายน้ำ ภายใน 24 ชั่วโมง ที่มีฝนตกหนัก และทำการสูบน้ำออกโดยเร็ว
- หากพบว่ามีระดับน้ำท่วมสูงมากกว่า 20 เซนติเมตร ให้วางกรวยเพื่อปิดจุดกลับรถ จนกว่าระดับน้ำจะลดลง หรือมีระดับน้ำท่วมต่ำกว่า 20 เซนติเมตร จึงสามารถเปิดการจราจรได้
- ติดตั้งป้ายเตือนให้ระวังน้ำท่วม (รูปที่ 7.2-1) เพื่อเตือนให้ผู้ใช้ทางเพิ่มความระมัดระวังในการใช้จุดกลับรถในกรณีที่มีฝนตก หรือมีระดับน้ำในคลองสูงกว่าจุดกลับรถ
- ประชาสัมพันธ์เส้นทางเสี่ยง (รูปที่ 7.2-2) กรณีน้ำท่วมขังบริเวณจุดกลับรถใต้สะพาน จนไม่สามารถใช้เส้นทางได้

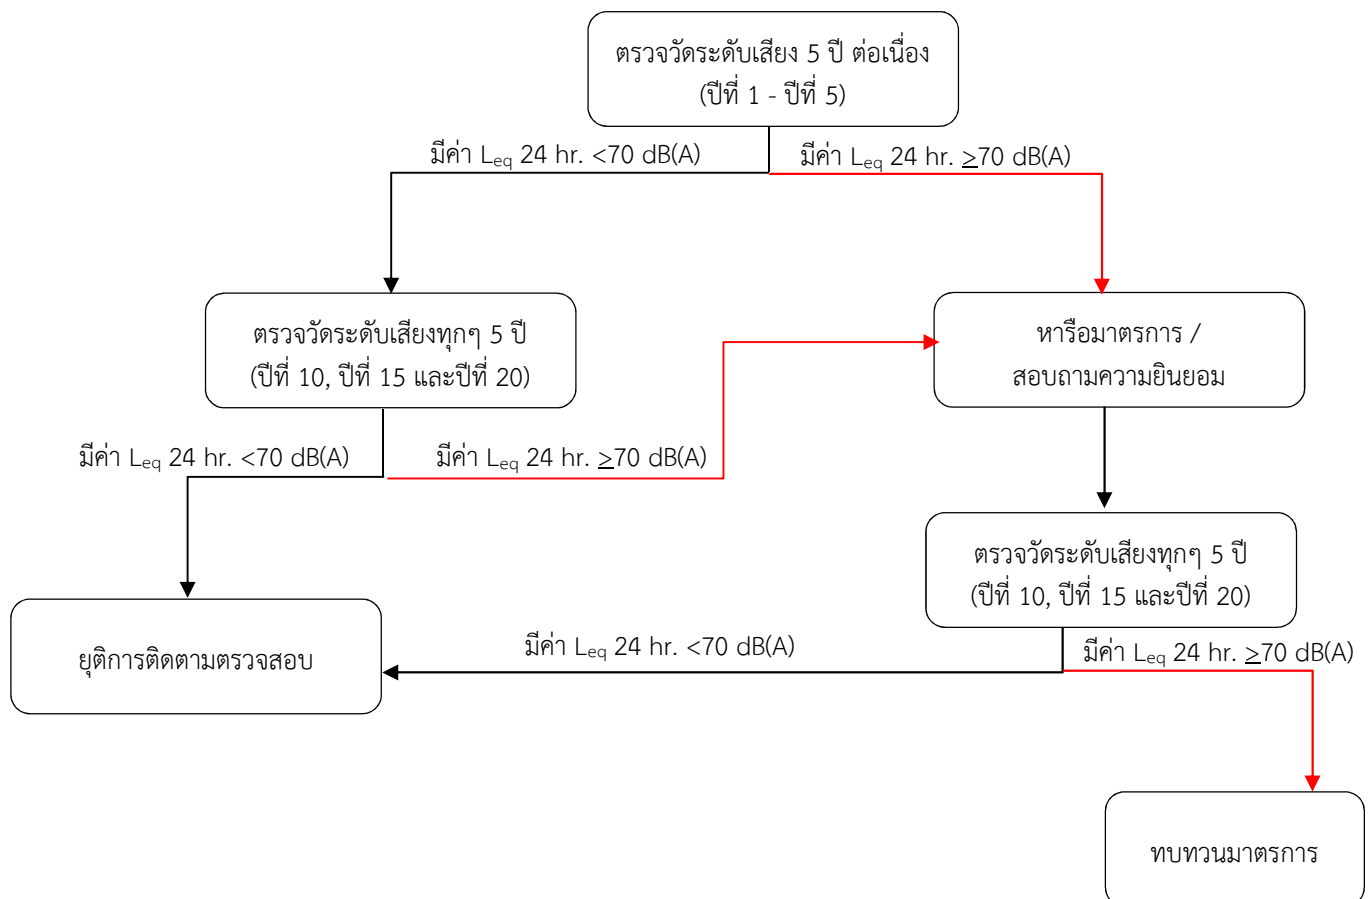
รูปที่ 7.2-6 การดำเนินการติดตามตรวจสอบระดับเสียง บริเวณหมู่บ้านธนกาญจน์

2.1) ระดับเสียง : เนื่องจากไม่สามารถติดตั้งกำแพงกันเสียงถาวร บริเวณหมู่บ้านธนากาญจน์ ตามที่กำหนดไว้ในรายงานการประเมินผลกระทบสิ่งแวดล้อมได้ เนื่องจากกีดขวางทางเข้า-ออกหมู่บ้าน รวมทั้งบังคับทัศนวิสัยในการเข้า-ออกหมู่บ้านดังกล่าว รวมทั้งผลการสอบถามความยินยอมในการติดตั้งกำแพงกันเสียงถาวร พบว่า ไม่ยินยอมให้ติดตั้งกำแพงกันเสียงถาวรในบริเวณดังกล่าว เมื่อพิจารณาจากผลการคาดการณ์ในรายงานการประเมินผลกระทบสิ่งแวดล้อม พบว่า บริเวณหมู่บ้านธนากาญจน์ จะมีค่าระดับเสียงไม่เป็นไปตามเกณฑ์มาตรฐานตั้งแต่ปีแรกของการเปิดใช้เส้นทาง ดังนั้น เมื่อเปิดดำเนินการโครงการ ควรดำเนินการติดตามตรวจสอบระดับเสียงบริเวณหมู่บ้านธนากาญจน์ เป็นระยะเวลา 5 ปีต่อเนื่อง (ปีที่ 1-ปีที่ 5 ของการเปิดดำเนินการ) หากพบว่า มีค่าระดับเสียงไม่เป็นไปตามเกณฑ์มาตรฐาน ควรดำเนินการหาหรือมาตรการทดแทนร่วมกับชุมชน แต่หากพบว่า มีค่าระดับเสียงเป็นไปตามเกณฑ์มาตรฐาน ให้ดำเนินการติดตามตรวจสอบระดับเสียง ทุกๆ 5 ปี (ปีที่ 10, ปีที่ 15 และปีที่ 20) หากยังมีค่าระดับเสียงเป็นไปตามเกณฑ์มาตรฐาน ให้พิจารณาหยุดติดตามตรวจสอบระดับเสียง (รูปที่ 7.2-6) สำหรับมาตรการทดแทนกรณี ที่พบว่า มีค่าระดับเสียงไม่เป็นไปตามเกณฑ์มาตรฐานมีดังนี้

- การติดตั้งป้ายจำกัดความเร็ว ไม่เกิน 80 กม./ชม. บนถนนรัตนานิเบศร์ (ทางหลวงหมายเลข 302) ช่วงก่อนผ่านหน้าหมู่บ้านธนกาญจน์
- การตีเส้นจราจรบนถนนรัตนานิเบศร์ (ทางหลวงหมายเลข 302) ช่วงผ่านหน้าหมู่บ้านธนกาญจน์ ให้ครบลง
- การทำ Red Anti Skid บนถนนรัตนานิเบศร์ (ทางหลวงหมายเลข 302) ช่วงก่อนผ่านหน้าหมู่บ้านธนกาญจน์
- ติดตั้งกำแพงกันเสียงถาวร บริเวณเกาะกลางถนนรัตนานิเบศร์ (ทางหลวงหมายเลข 302) หน้าหมู่บ้านธนกาญจน์

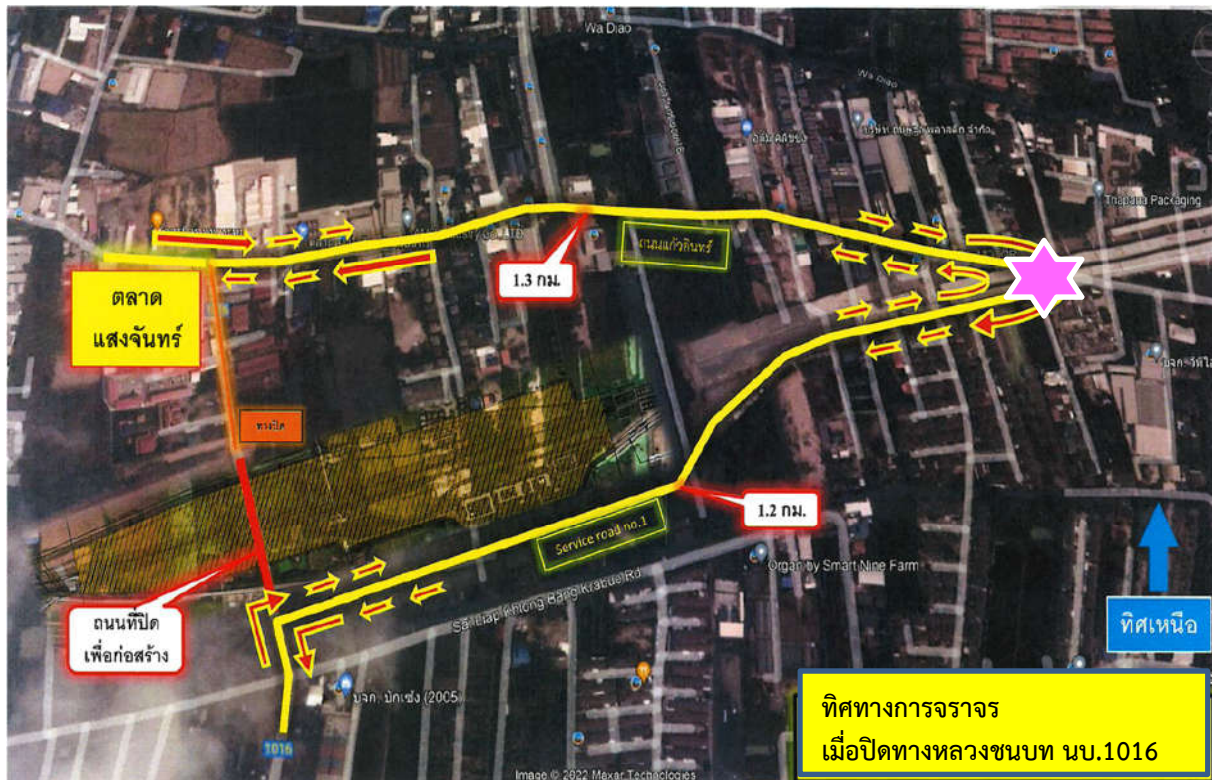
รูปที่ 7.2-7 ทิศทางการจราจรเมื่อปิดทางหลวงชนบท นบ.1016

2.2) การคมนาคมขนส่ง : เนื่องจากการก่อสร้างด้านเก็บค่าผ่านทางบางใหญ่ และการเปิดใช้เส้นทางโครงการ มีความจำเป็นต้องปิดเส้นทางสัญจร บริเวณทางหลวงชนบท นบ.1016 ทำให้ผู้ใช้ทางไม่สามารถใช้เส้นทางเดิมได้ (ระยะทาง 400 เมตร) โดยผู้ใช้ทางจะต้องใช้ทางบริการเพื่อเดินทางเข้าสู่ถนนแก้วอินทร์ ซึ่งมีระยะทางประมาณ 2.5 กิโลเมตร (รูปที่ 7.2-7) ซึ่งกรมทางหลวงมีแผนที่จะก่อสร้างสะพานเชื่อมข้ามด่านเก็บค่าผ่านทาง เพื่อให้ทางหลวงชนบท นบ.1016 สามารถเชื่อมต่อกันได้ในอนาคต ดังนั้น จึงควรเพิ่มเติมการติดตามตรวจสอบปริมาณจราจรบริเวณทางขนานตัดกับถนนแก้วอินทร์ (TCM) ปีละ 1 ครั้ง ในระยะดำเนินการ เพื่อนำผลการสำรวจปริมาณจราจรมาประกอบในการพิจารณาก่อสร้างสะพานเชื่อมข้ามด่านเก็บค่าผ่านทางต่อไป
