ผลการปฏิบัติตามมาตรการป้องกันและ  
แก้ไขผลกระทบสิ่งแวดล้อม

#### 2.1 การปฏิบัติตามมาตรการป้องกันและแก้ไขผลกระทบสิ่งแวดล้อม

โครงการ SERRANO CONDOMINIUM ตั้งอยู่ที่ถนนพระราม 2 ซอย 54 แขวงสามตำบล เขตบางขุนเทียน กรุงเทพมหานคร ดำเนินการโดย บริษัท อินสปายด์เอสเตท จำกัด ประกอบด้วย อาคารชุดสูง 8 ชั้น จำนวน 2 อาคาร และอาคารสโมสร สูง 3 ชั้น จำนวน 1 อาคาร มีจำนวนห้องชุดรวมทั้งสิ้น 459 ห้อง พร้อมสิ่งอำนวยความสะดวกและบริการ เช่น สระว่ายน้ำ ห้องออกกำลังกาย สวนหย่อม และที่จอดรถยนต์ เป็นต้น โดยโครงการได้รับหนังสือเห็นชอบรายงาน EIA จากสำนักงานนโยบายและแผนทรัพยากรธรรมชาติและสิ่งแวดล้อมที่ ทส 1009.5/1461 ลงวันที่ 12 กุมภาพันธ์ 2557 (ภาคผนวก ก) ทั้งนี้ตามหนังสือฉบับดังกล่าวได้กำหนดให้ทางโครงการต้องเสนอรายงานผลการปฏิบัติตามมาตรการป้องกันและแก้ไขผลกระทบสิ่งแวดล้อม และมาตรการตรวจสอบคุณภาพสิ่งแวดล้อมต่อหน่วยงานที่เกี่ยวข้องเพื่อพิจารณาทุก 6 เดือน

ตารางที่ 2.2-1 มาตรการป้องกันและแก้ไขผลกระทบสิ่งแวดล้อม โครงการ SERRANO CONDOMINIUM (ระยะดำเนินการ)

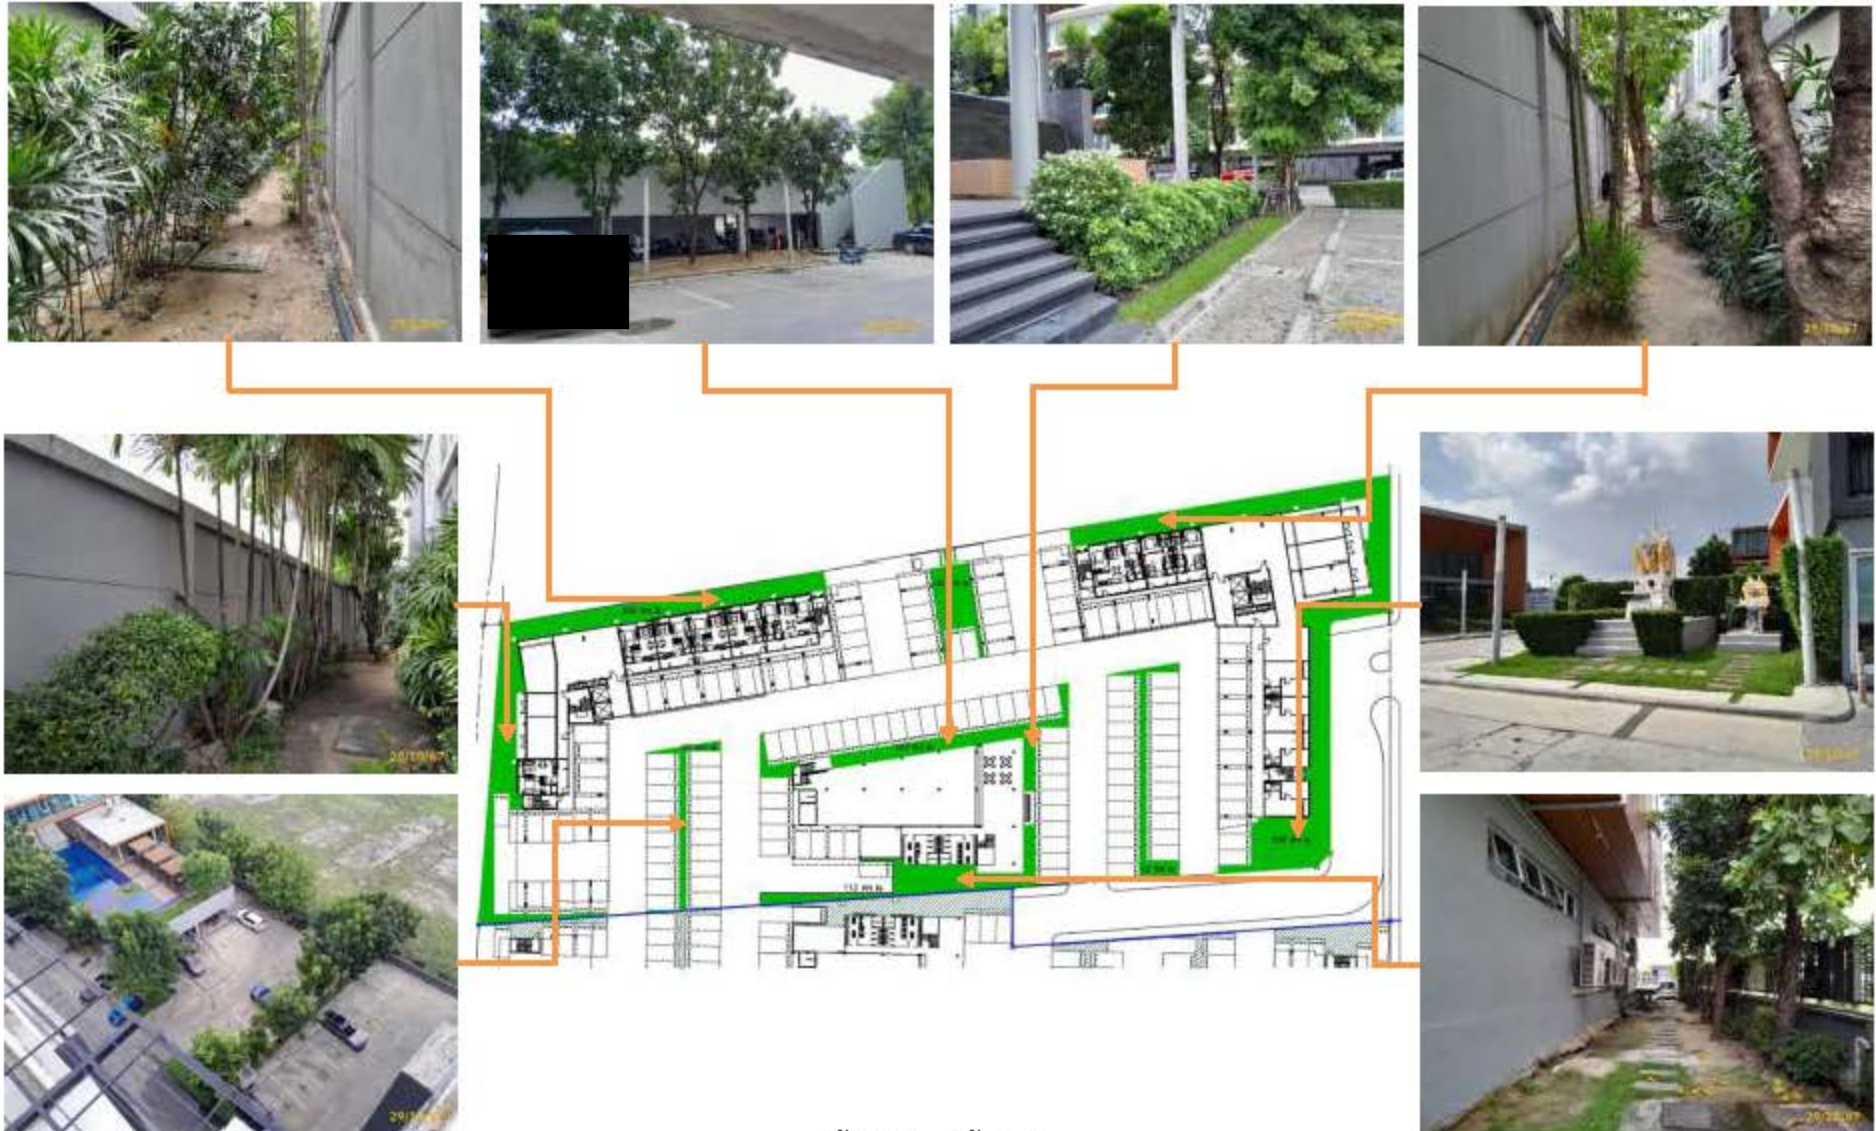
พื้นที่สีเขียว (ชั้นล่าง)

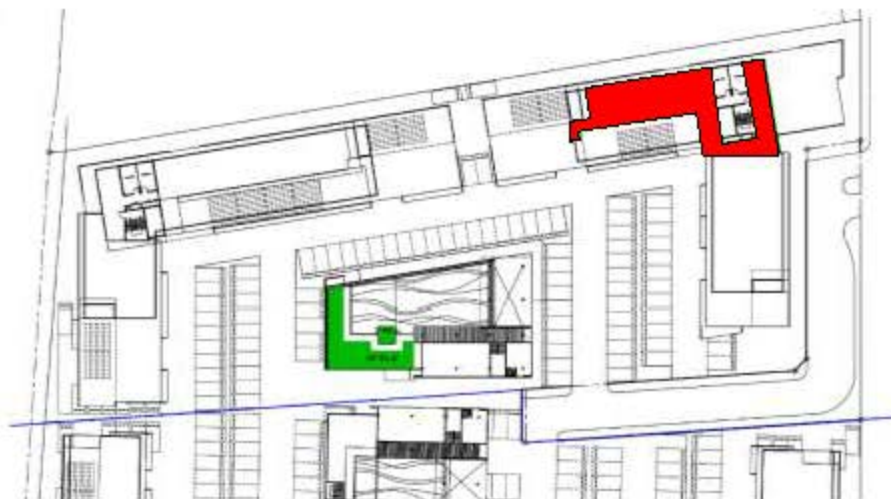
พื้นที่สีเขียว (อาคารสโมสรชั้น 2)

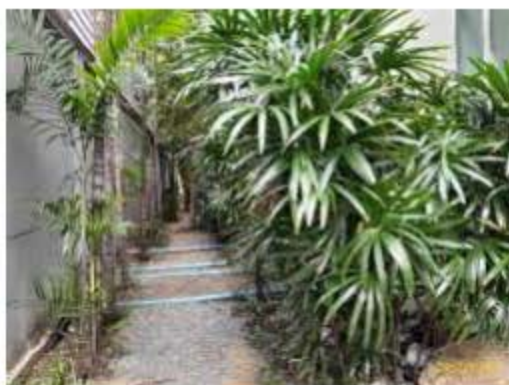
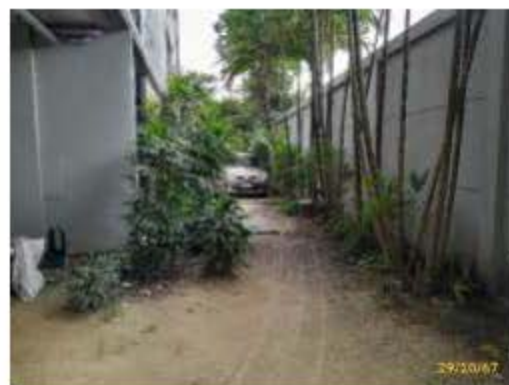
ภาพที่ 2.2-1 (ต่อ) การบริหารจัดการพื้นที่สีเขียว และการดูแล

ปลูกไม้ยืนต้นยาวตลอดแนวเขตที่ดิน

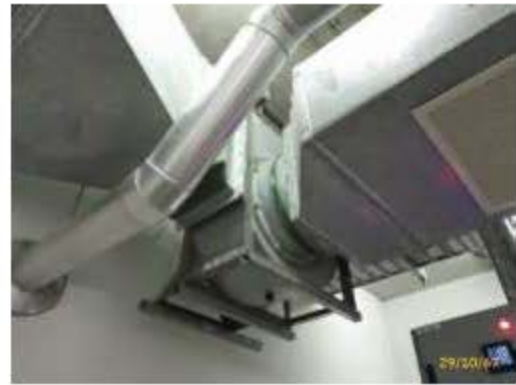
ระบบระบายอากาศด้วยวิธีกล

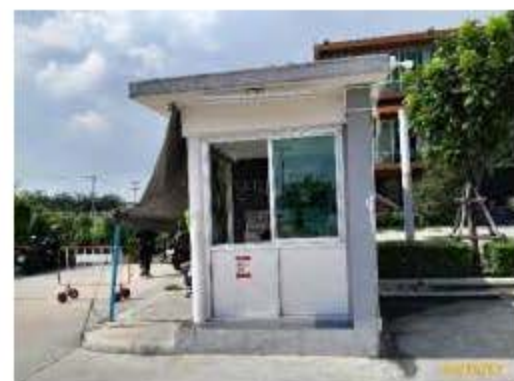
ป้อมยามและเจ้าหน้าที่รักษาความปลอดภัย

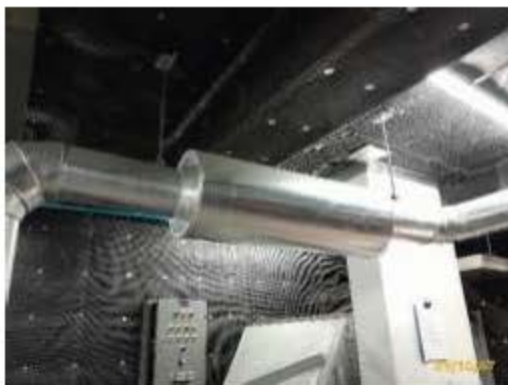
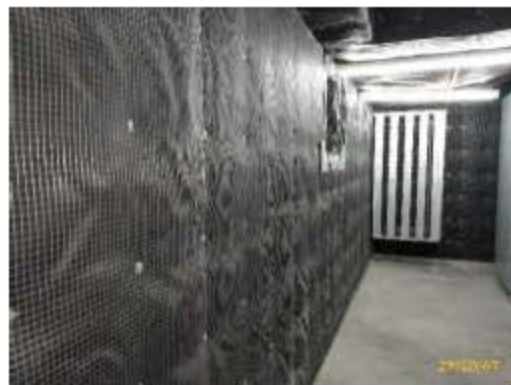
การป้องกันเสี่ยง และระบบกำจัดไอเสีย

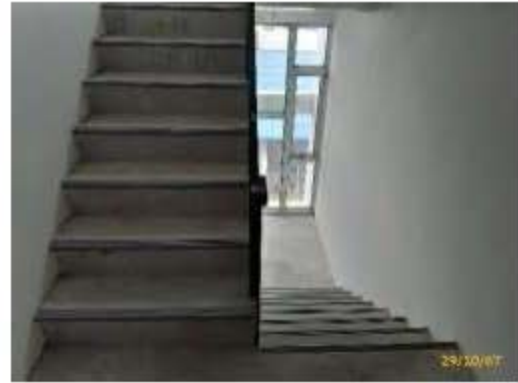
บันไดหนีไฟที่ 3 อาคาร B

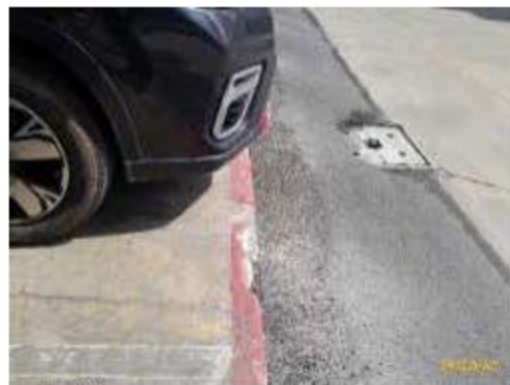
เส้นแสดงขอบเขตระบบบำบัดน้ำเสีย

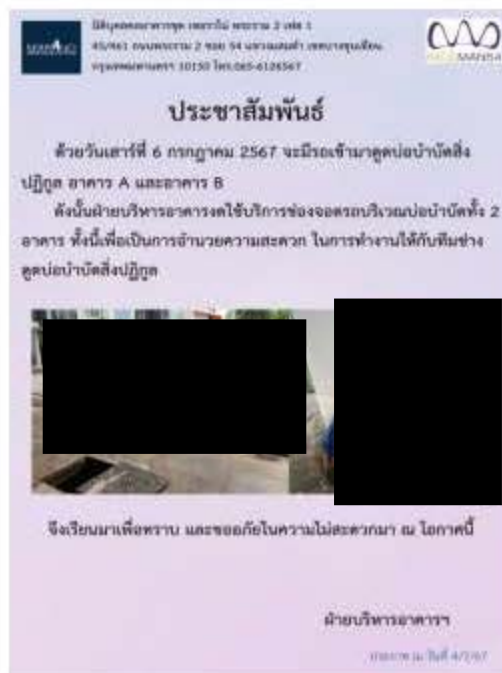
การแจ้งเตือนการบำรุงรักษาระบบบำบัดน้ำเสีย

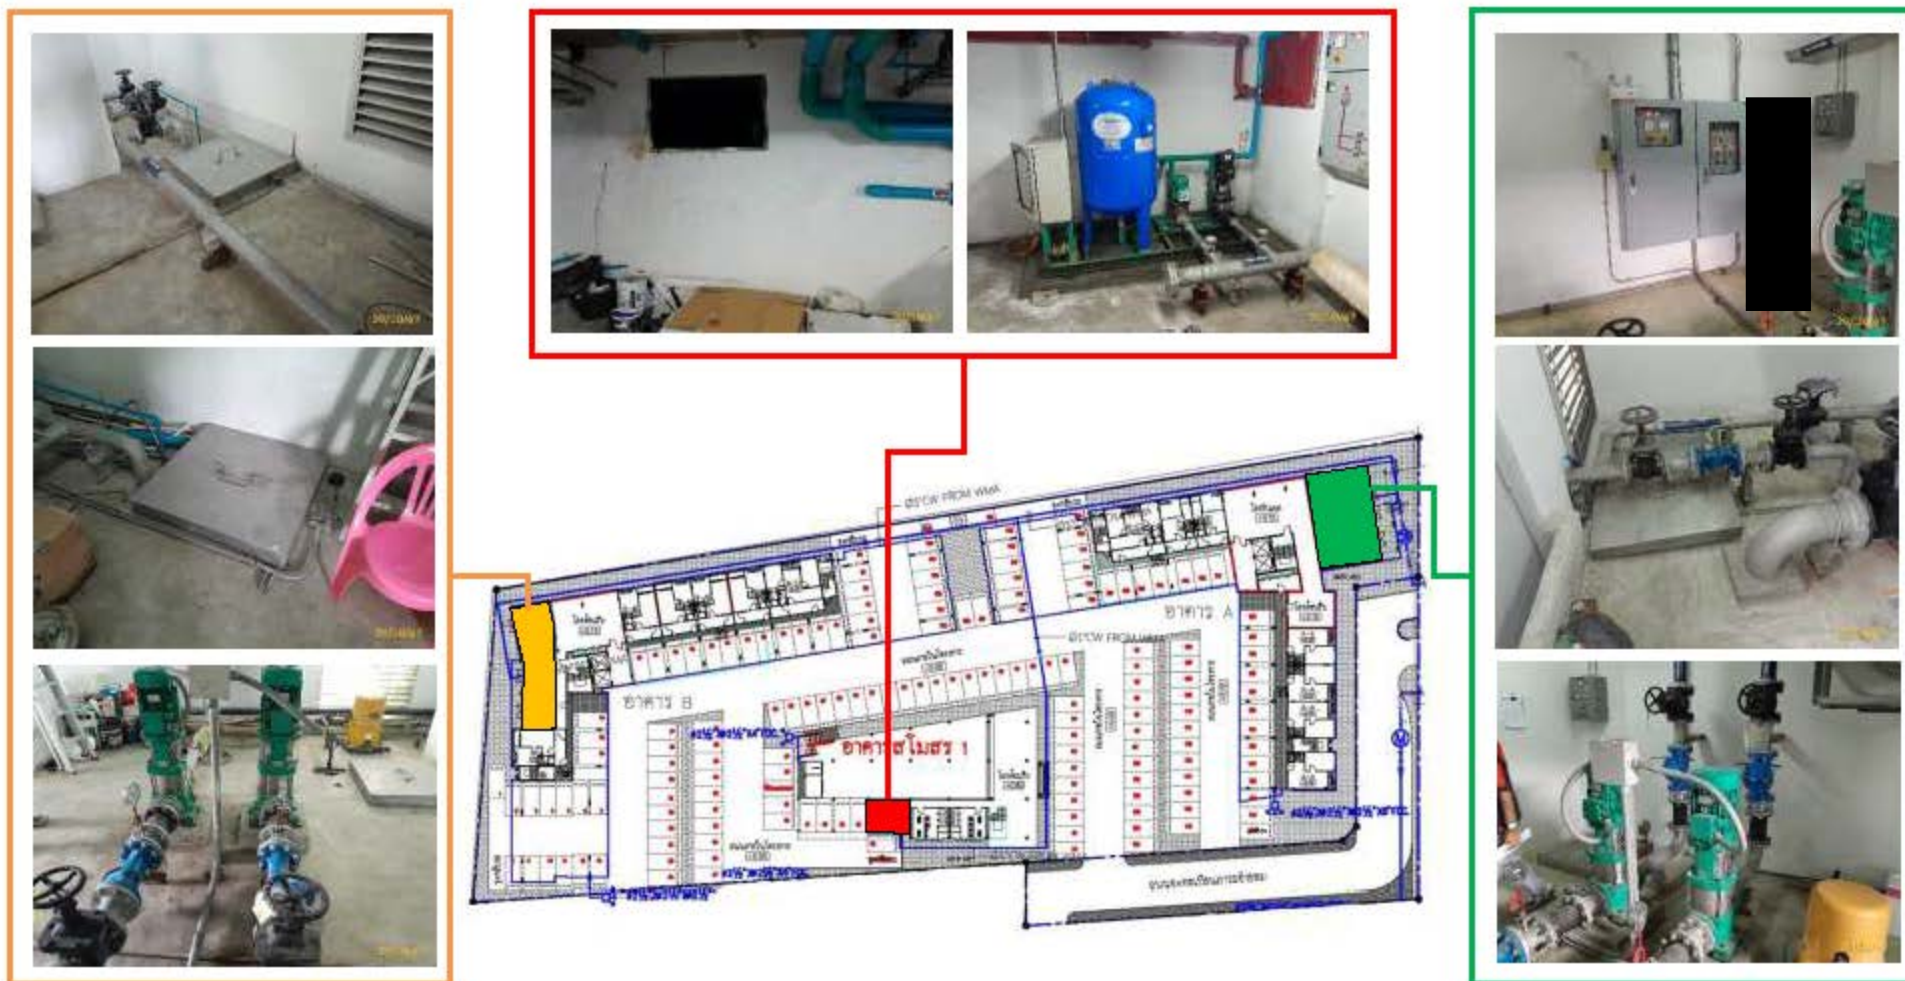
ถังเก็บน้ำจืดใต้ดิน และระบบจ่ายน้ำ  
ภาพที่ 2.2-10 การบริหารจัดการระบบน้ำใต้

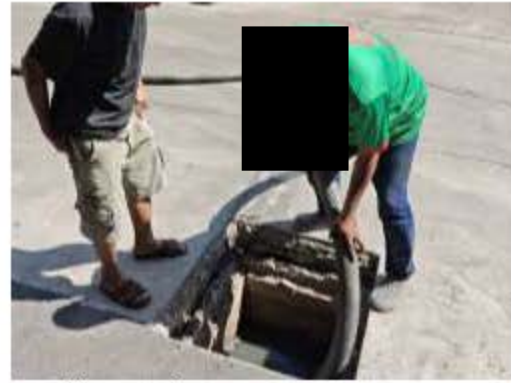
กำลังทำความสะอาดท่อระบายน้ำ/บ่อพักน้ำ
