## สรุปผลการปฏิบัติตามมาตรการฯ และข้อเสนอแนะ

## บทที่ 4

จากผลการติดตามตรวจสอบผลการปฏิบัติตามมาตรการป้องกันและแก้ไขผลกระทบสิ่งแวดล้อมและมาตรการติดตามตรวจสอบผลกระทบสิ่งแวดล้อมโครงการ SERRANO CONDOMINIUM (ระยะดำเนินการ) ระหว่างเดือนกรกฎาคม ถึง ธันวาคม 2567 พบว่า โครงการฯ มีการปฏิบัติตามมาตรการฯ เป็นส่วนใหญ่ แต่ยังคงมีมาตรการฯ บางมาตรการที่ทางโครงการไม่ได้ปฏิบัติ ปฏิบัติไม่ได้ ปฏิบัติได้แต่ไม่มีประสิทธิภาพ หรือยังไม่ถึงเวลาปฏิบัติโดยสามารถสรุปได้ดังตารางที่ 4-1

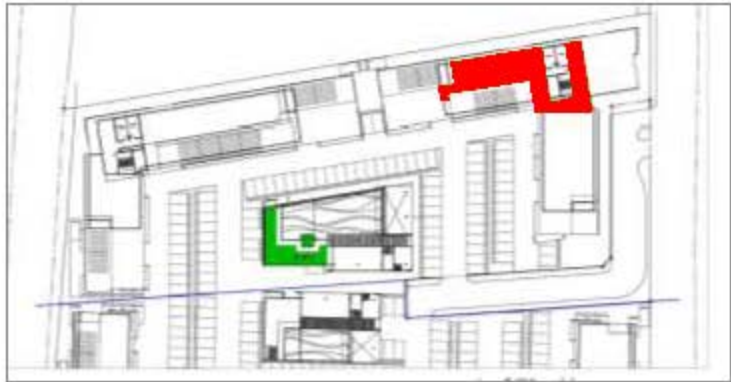
| องค์ประกอบทางสิ่งแวดล้อม | มาตรการป้องกันและแก้ไขผลกระทบสิ่งแวดล้อมที่ไม่ได้ปฏิบัติ ปฏิบัติไม่ได้ ปฏิบัติได้แต่ไม่มีประสิทธิภาพ และยังไม่ถึงเวลาปฏิบัติ | การดำเนินการในปัจจุบัน/แนวทางการดำเนินการ |
|---|---|---|
| 1.1 สภาพภูมิอากาศ (ต่อ) | | <p>พื้นที่สีเขียวชั้นคาบฟ้าอาคาร A โครงการ SERRANO CONDOMINIUM Phase 1</p> |

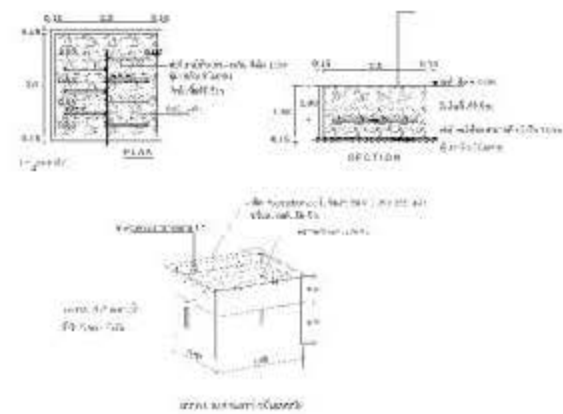
| องค์ประกอบทางสิ่งแวดล้อม | มาตรการป้องกันและแก้ไขผลกระทบสิ่งแวดล้อมที่ไม่ได้ปฏิบัติ ปฏิบัติไม่ได้ ปฏิบัติได้แต่ไม่มีประสิทธิภาพ และยังไม่ถึงเวลาปฏิบัติ | การดำเนินการในปัจจุบัน/แนวทางการดำเนินการ |
|---|---|---|
| | - จัดให้มีการกำจัดมีเทน (CH <sub>4</sub> ) ที่เกิดจากส่วนเกรอะด้วยวิธี Soil Bed โดยการใช้แบคทีเรียที่มีอยู่ในดินธรรมชาติ โดยการเปลี่ยนก๊าซมีเทนผ่านกระบวนการเมตาบอลิซึมเป็นก๊าซคาร์บอนไดออกไซด์ โดยใช้พื้นที่สีเขียวรวมทั้งสิ้น 4 แห่ง ขนาดพื้นที่รวม 20 ตารางเมตร | <p><u>การดำเนินการในปัจจุบัน</u></p> <p>- ปฏิบัติไม่ได้ : ปัจจุบันโครงการยังไม่ได้จัดให้มีระบบการกำจัดมีเทนที่เกิดจากระบบบำบัดน้ำเสียซึ่งจากการสอบถามเจ้าหน้าที่โครงการทราบว่าระบบดังกล่าวมิได้ถูกก่อสร้างขึ้นตั้งแต่ต้น อนึ่งโครงการได้มีหนังสือสอบถามและให้ดำเนินการไปยังผู้พัฒนาโครงการ แต่ไม่มีการตอบรับจากผู้พัฒนาโครงการแต่อย่างใด</p> <p><u>แนวทางการดำเนินการ</u></p> <p>- จากการสำรวจสภาพปัจจุบันพบว่าภายในพื้นที่โครงการยังมิได้จัดให้มีระบบกำจัดก๊าซมีเทน (ด้วยวิธี Soil Bed) ตามที่เสนอไว้ในรายงานการประเมินผลกระทบสิ่งแวดล้อมแต่อย่างใด ทั้งนี้ผู้จัดทำรายงานขอแนะนำให้นิติบุคคลฯ ควรติดต่อผู้พัฒนาโครงการ เพื่อให้บริษัทดังกล่าวแสดงเหตุผลของการไม่มีระบบดังกล่าว พร้อมทั้งแจ้งให้ผู้พัฒนาโครงการเข้ามาดำเนินการให้เป็นไปตามที่เสนอไว้ในรายงานฯ หากเหตุผลที่อ้างไม่มีน้ำหนักเพียงพอ ทั้งนี้ในกรณีที่เหตุผลที่อ้างถึงมีน้ำหนักเพียงพอให้ทำการเปลี่ยนแปลงมาตรการโดยใช้กระบวนการตามข้อที่ 5 (5) ของประกาศกระทรวงทรัพยากรธรรมชาติและสิ่งแวดล้อม เรื่อง หลักเกณฑ์ และวิธีการจัดทำรายงานผลการปฏิบัติตามมาตรการที่กำหนดไว้ในรายงานการประเมินผลกระทบสิ่งแวดล้อมซึ่งผู้ดำเนินการ หรือผู้ขออนุญาตจะต้องจัดทำเมื่อได้รับอนุญาตให้ดำเนินการหรือกิจการแล้ว พ.ศ. 2561</p> |
| | - จัดให้มีการกำจัดละอองลอย (Aerosol) ที่เกิดจากระบบบำบัดน้ำเสีย ด้วยวิธี Soil Bed โดยอาศัยการดูดซับของเนื้อดิน และแบคทีเรียในดินบริเวณพื้นที่สีเขียวรวมทั้งสิ้น 4 แห่ง ขนาดพื้นที่รวม 2 ตารางเมตร | <p><u>การดำเนินการในปัจจุบัน</u></p> <p>- ปฏิบัติไม่ได้ : ปัจจุบันโครงการยังไม่ได้จัดให้มีการกำจัดละอองลอยที่เกิดจากระบบการเติมอากาศของระบบบำบัดน้ำเสียซึ่งจากการสอบถามเจ้าหน้าที่โครงการ ทราบว่าระบบดังกล่าวมิได้ถูกก่อสร้างขึ้นตั้งแต่ต้น อนึ่งโครงการได้มีหนังสือสอบถามและให้ดำเนินการไปยังผู้พัฒนาโครงการ แต่ไม่มีการตอบรับจากผู้พัฒนาโครงการแต่อย่างใด</p> |

| องค์ประกอบทางสิ่งแวดล้อม | มาตรการป้องกันและแก้ไขผลกระทบสิ่งแวดล้อมที่ไม่ได้ปฏิบัติ ปฏิบัติไม่ได้ ปฏิบัติได้แต่ไม่มีประสิทธิภาพ และยังไม่ถึงเวลาปฏิบัติ | การดำเนินการในปัจจุบัน/แนวทางการดำเนินการ |
|---|---|---|
| 1.7 ทรัพยากรน้ำ (ต่อ) | | <p><u>แนวทางการดำเนินการ</u></p> <p>- จากการสำรวจสภาพปัจจุบันพบว่าภายในพื้นที่โครงการยังมิได้จัดให้มีระบบกำจัดละอองลอย (Aerosol) (ด้วยวิธี Soil Bed) ตามที่เสนอไว้ในรายงานการประเมินผลกระทบสิ่งแวดล้อมแต่อย่างใด ทั้งนี้ผู้จัดทำรายงานขอแนะนำให้ติดบุคกลา ควรติดต่อผู้พัฒนาโครงการ เพื่อให้บริษัทดังกล่าวแสดงเหตุผลของการไม่มีระบบดังกล่าว พร้อมทั้งแจ้งให้ผู้พัฒนาโครงการเข้ามาดำเนินการให้เป็นไปตามที่เสนอไว้ในรายงานฯ หากเหตุผลที่อ้างไม่มีน้ำหนักเพียงพอ ทั้งนี้ในกรณีที่เหตุผลที่อ้างถึงมีน้ำหนักเพียงพอให้ทำการเปลี่ยนแปลงมาตรการโดยใช้กระบวนการตามข้อที่ 5 (5) ของประกาศกระทรวงทรัพยากรธรรมชาติและสิ่งแวดล้อม เรื่อง หลักเกณฑ์ และวิธีการจัดทำรายงานผลการปฏิบัติตามมาตรการที่กำหนดไว้ในรายงานการประเมินผลกระทบสิ่งแวดล้อมซึ่งผู้ดำเนินการ หรือผู้ขออนุญาต จะต้องจัดทำเมื่อได้รับอนุญาตให้ดำเนินโครงการหรือกิจการแล้ว พ.ศ. 2561</p> <div data-bbox="1451 874 2011 1289"> </div> <p>ระบบกำจัดมีเทน (CH<sub>4</sub>) และระบบกำจัดละอองลอย (Aerosol)</p> |
