ผลการปฏิบัติตามมาตรการติดตามตรวจสอบ

ผลการปฏิบัติตามมาตรการติดตามตรวจสอบผลกระทบสิ่งแวดล้อม

ตารางที่ 3.4-1 มาตรการติดตามตรวจสอบผลกระทบสิ่งแวดล้อม โครงการเอสต้า งามอินทรา (ระยะดำเนินการ)

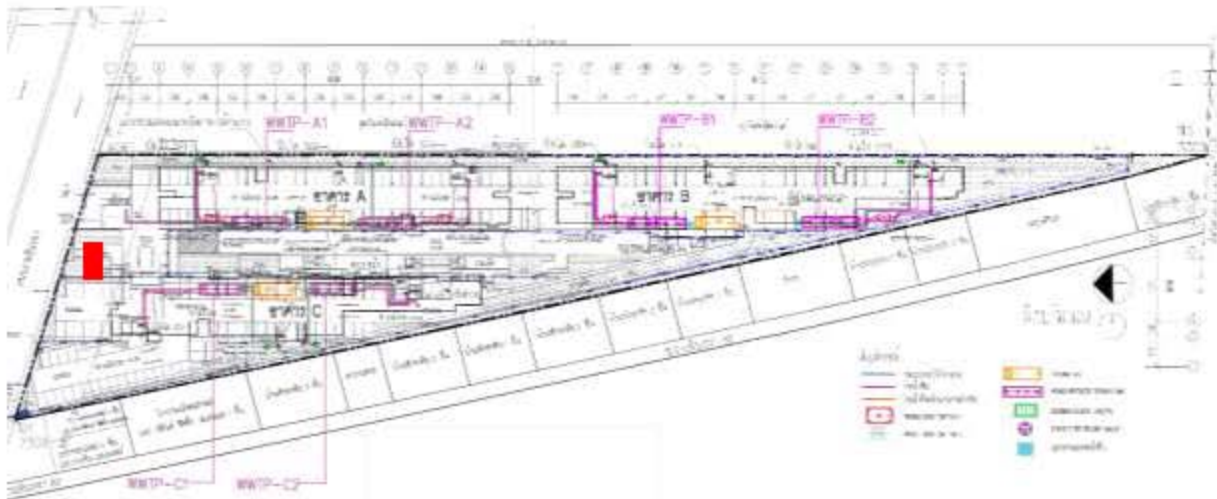
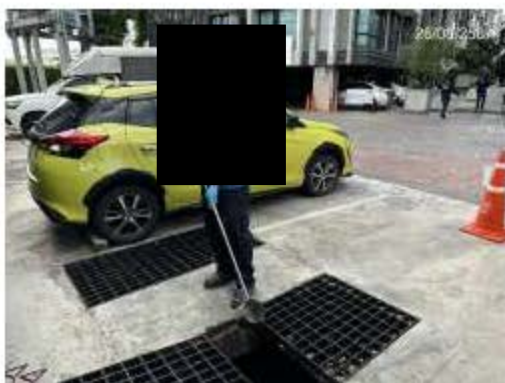
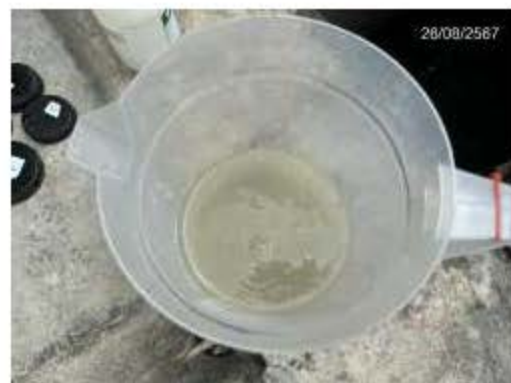
ภาพที่ 3.5.3-1 การเก็บตัวอย่างน้ำทิ้งบริเวณบ่อตรวจคุณภาพน้ำ

จากการตรวจวิเคราะห์คุณภาพน้ำที่ผ่านการบำบัดบริเวณบ่อตรวจคุณภาพน้ำทิ้ง ระหว่างเดือนกรกฎาคม ถึง ธันวาคม 2567 (มีการเก็บตัวอย่างจำนวน 1 ครั้ง) พบว่าพารามิเตอร์ที่ตรวจวิเคราะห์ "ส่วนใหญ่" มีค่าอยู่ในเกณฑ์ค่ามาตรฐานตามประกาศกระทรวงทรัพยากรธรรมชาติและสิ่งแวดล้อม เรื่อง กำหนดมาตรฐานควบคุมการระบายน้ำ

ที่จากอาคารบางประเภทและบางขนาด พ.ศ. 2567 (ประเภท ก) สำหรับพารามิเตอร์ที่มีค่าเกินมาตรฐาน ได้แก่ บีโอดี (BOD) ที่มีค่าเกินมาตรฐานเพียงเล็กน้อย อนึ่งผู้จัดทำรายงานฯ ขอเสนอแนวทางแก้ไขเพิ่มเติมแยกตามพารามิเตอร์ดังนี้

บีโอดี (BOD) สามารถลดลงได้โดยการสนับสนุนปัจจัยการเติบโตของจุลินทรีย์ (MLSS) ภายในระบบบำบัดน้ำเสียให้สมดุลกับปริมาณอาหาร (BOD) โดยการควบคุมการ Returned Sludge เป็นหลัก ทั้งนี้สามารถพิจารณาการควบคุมได้จากค่า F/M ratio ที่ควรอยู่ที่ 0.23-0.25 วัน (แล้วแต่ระบบ) และ MLSS อยู่ที่ 3,000 มิลลิกรัม/ลิตร

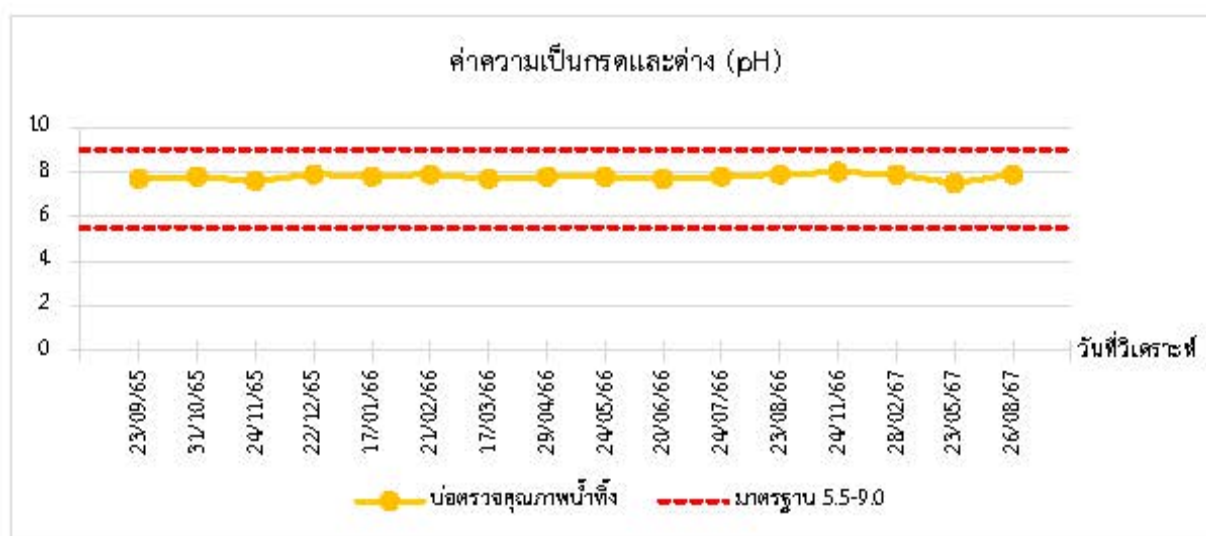
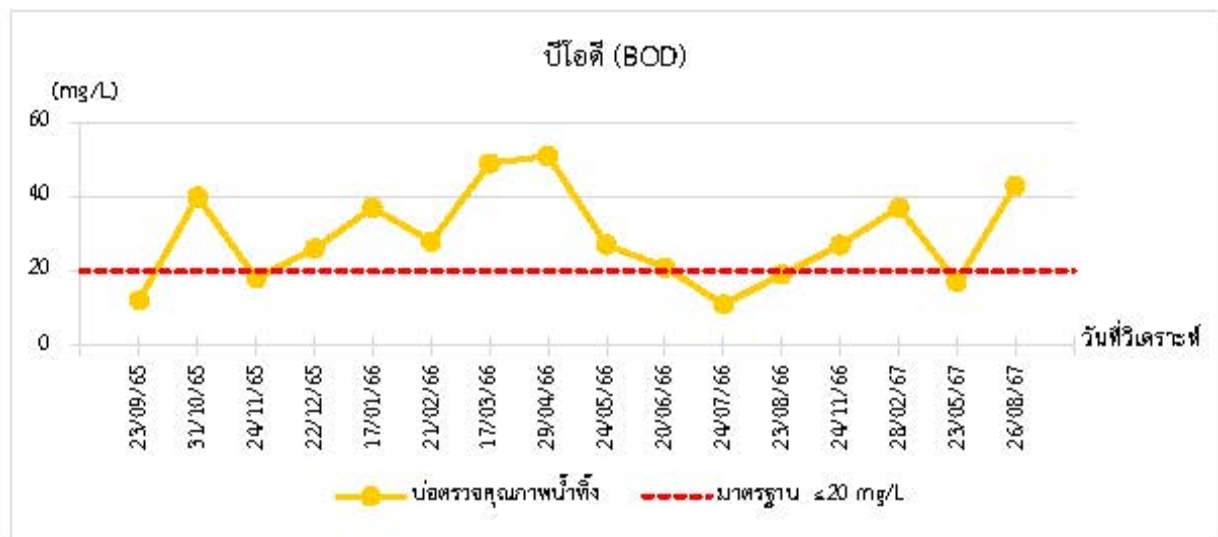
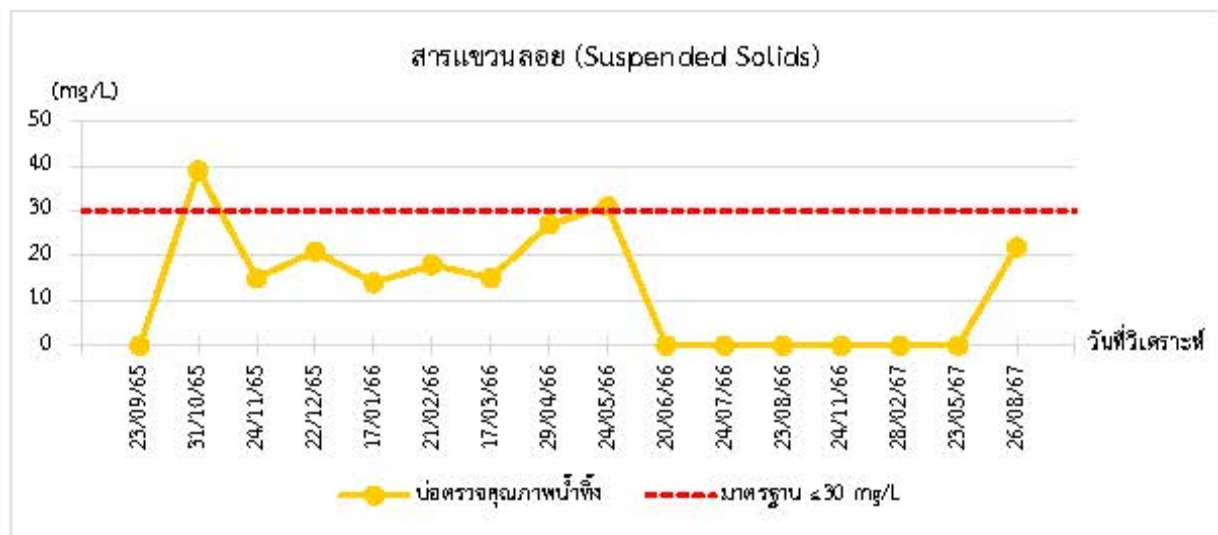
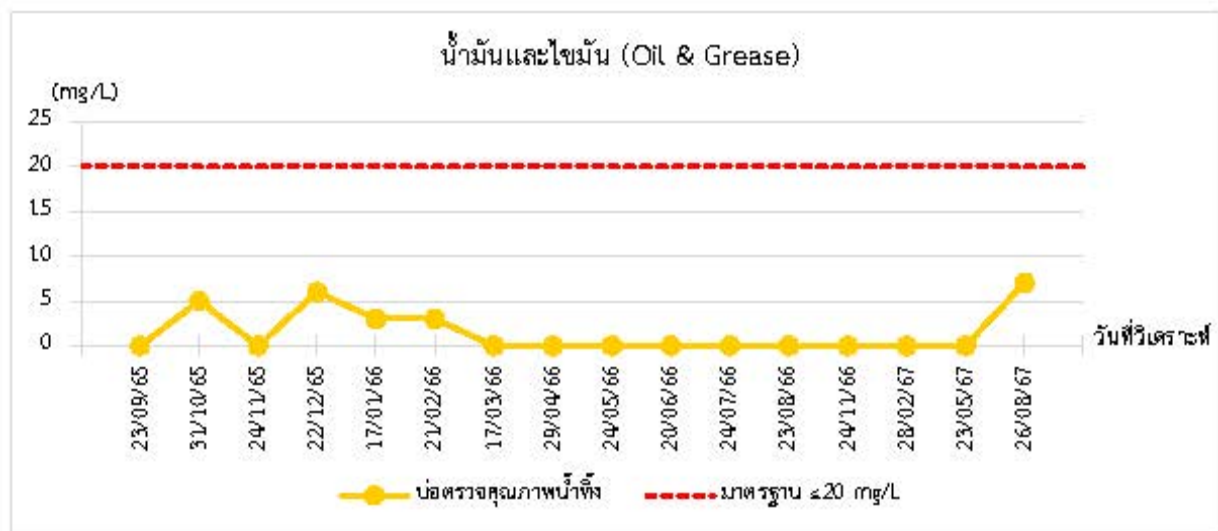
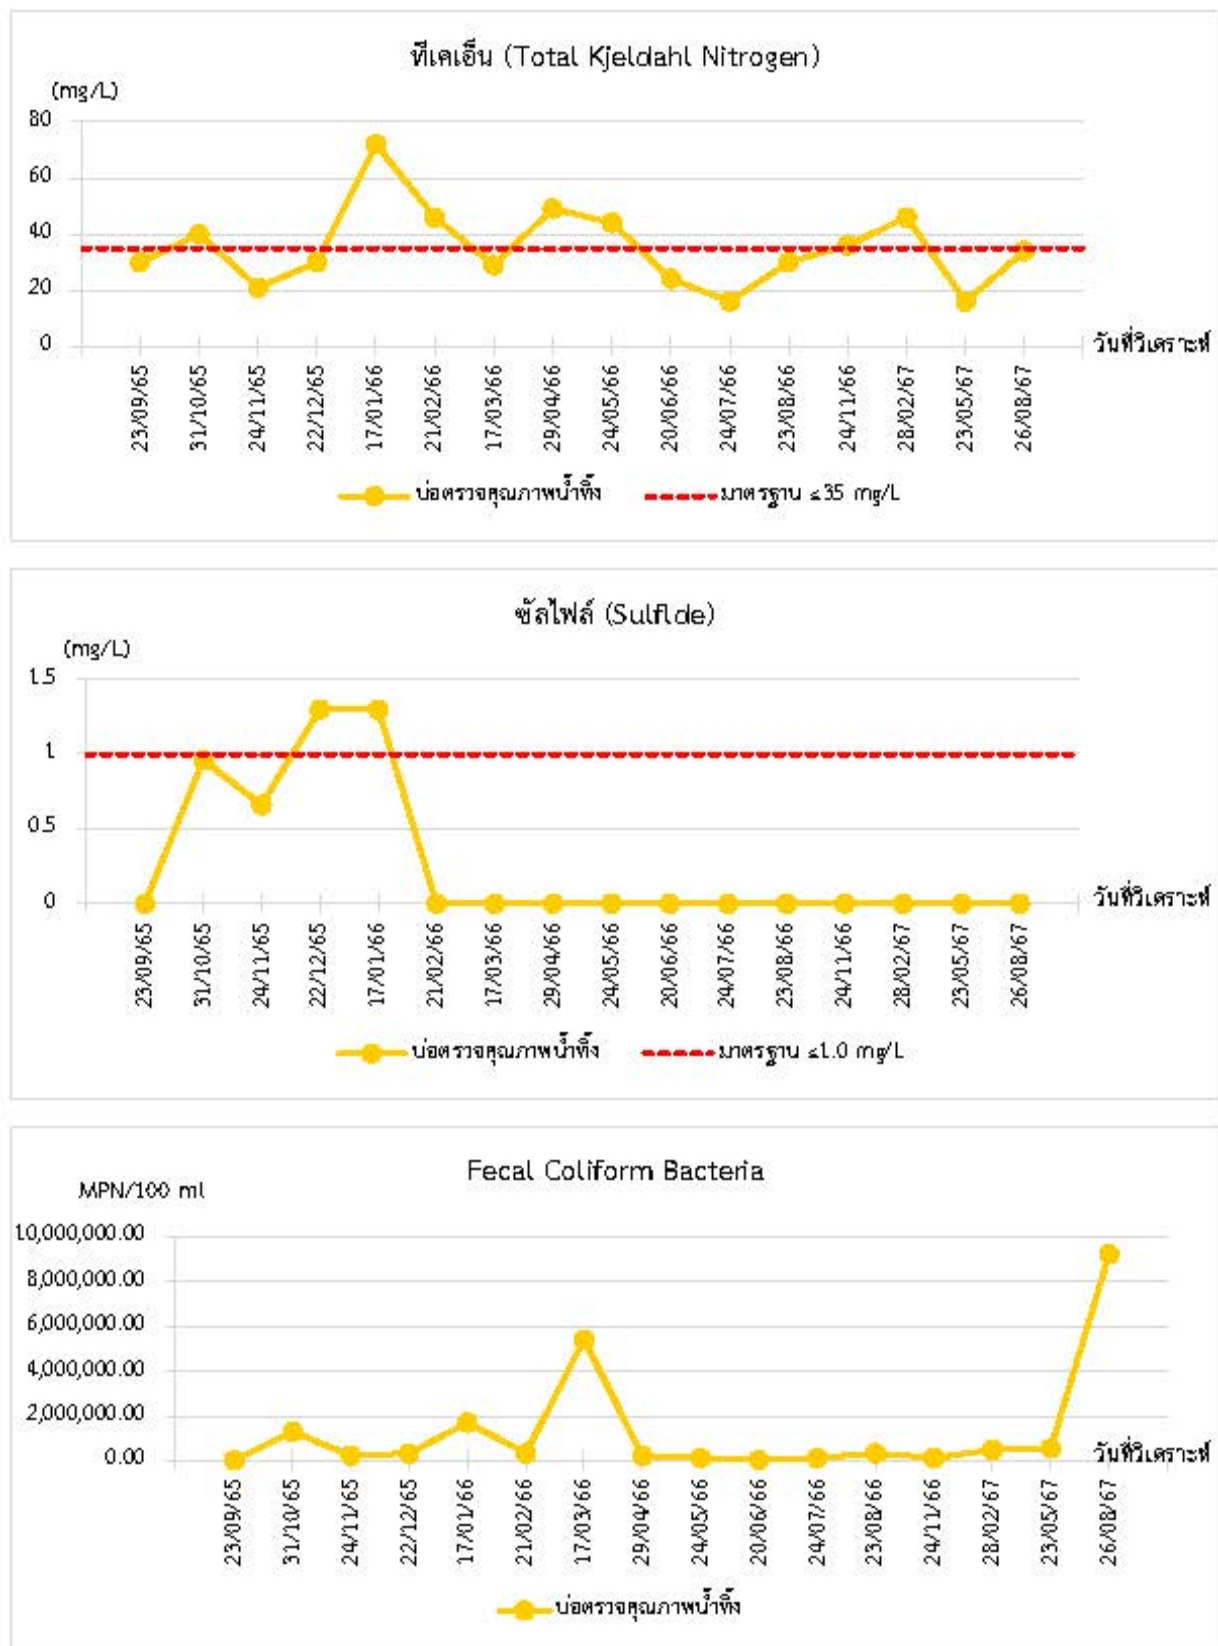
ภาพที่ 3.5.3-2 กราฟเปรียบเทียบผลการตรวจวิเคราะห์คุณภาพน้ำบริเวณบ่อตรวจคุณภาพน้ำทิ้ง
ระหว่างปี 2565 ถึง ปัจจุบัน

เมื่อเปรียบเทียบผลการตรวจวิเคราะห์คุณภาพน้ำบริเวณบ่อตรวจคุณภาพน้ำทิ้ง พบว่าคุณภาพน้ำทิ้งหลังการบำบัดส่วนใหญ่มีค่าเป็นไปตามเกณฑ์มาตรฐานตามประกาศกระทรวงทรัพยากรธรรมชาติและสิ่งแวดล้อม เรื่อง กำหนดมาตรฐานควบคุมการระบายน้ำทิ้งจากอาคารบางประเภทและบางขนาด พ.ศ. 2567 (ประเภท ก) และแนวโน้มการเปลี่ยนแปลงยังคงอยู่ในระดับที่ไม่มีนัยสำคัญ ซึ่งผลการเปรียบเทียบแสดงดัง ตารางที่ 3.5.3-2 เปรียบเทียบผลการตรวจวิเคราะห์คุณภาพน้ำบริเวณบ่อตรวจคุณภาพน้ำทิ้ง

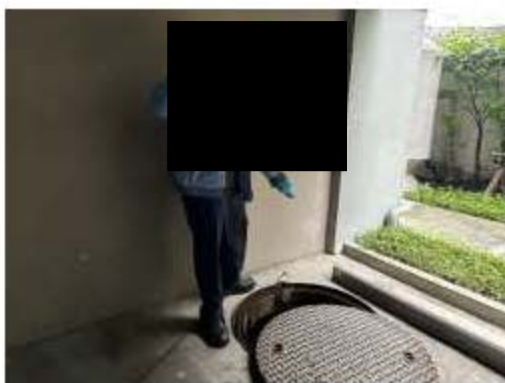
ถังเก็บน้ำชั้นใต้ดิน อาคาร A

จากการตรวจวิเคราะห์หาเชื้อ Escherichia coli (E coli) ในน้ำใช้ บริเวณถังเก็บน้ำชั้นใต้ดิน อาคาร A ถังเก็บน้ำชั้นใต้ดิน อาคาร B และถังเก็บน้ำชั้นใต้ดิน อาคาร C ระหว่างเดือนกรกฎาคม ถึง ธันวาคม 2567 (มีการวิเคราะห์เพียง 1 ครั้ง โดยดำเนินการเมื่อวันที่ 28 สิงหาคม 2567) พบว่าคุณภาพน้ำใช้ทุกบริเวณมีค่าอยู่ในเกณฑ์ค่ามาตรฐานตามเกณฑ์กำหนดคุณภาพน้ำประปา ของการประปานครหลวง

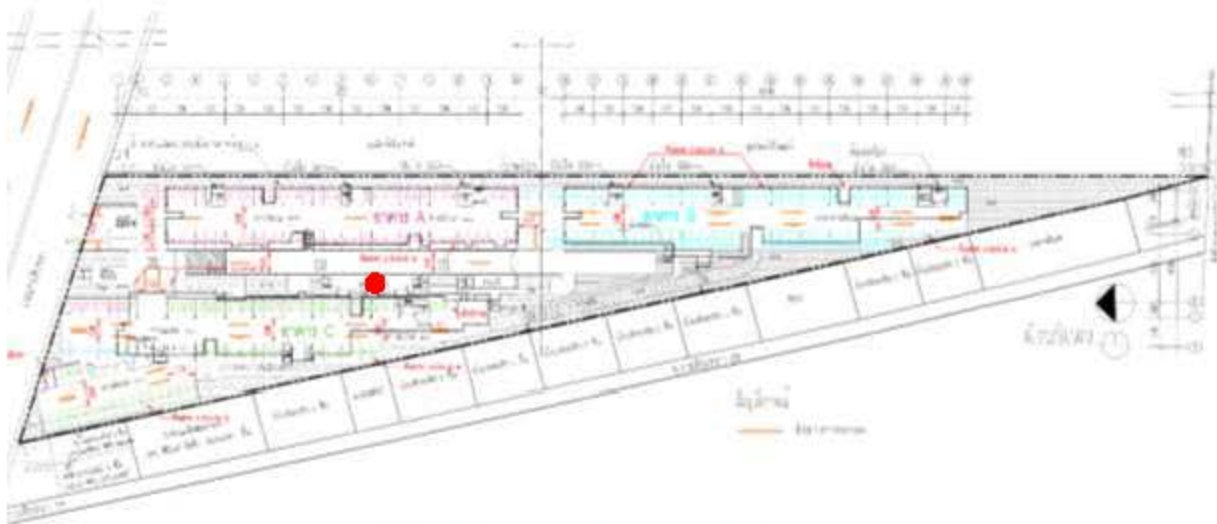
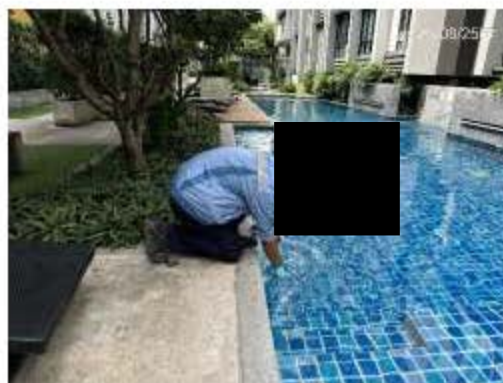
ภาพที่ 3.5.5-1 การเก็บตัวอย่างน้ำสระว่ายน้ำ

จากผลการตรวจวิเคราะห์คุณภาพน้ำสระว่ายน้ำ ในพารามิเตอร์ปริมาณโคลิฟอร์มทั้งหมด (Total Coliform Bacteria) และปริมาณฟีคอลโคลิฟอร์ม (Fecal Coliform Bacteria) พบว่าทุกพารามิเตอร์ มีค่าอยู่ในเกณฑ์มาตรฐาน ตามคำแนะนำของคณะกรรมการสาธารณสุข ฉบับที่ 1/2550 เรื่อง การควบคุมการประกอบกิจการสระว่ายน้ำ หรือกิจการอื่น ๆ ในทำนองเดียวกัน
