การปฏิบัติตามมาตรการป้องกันและแก้ไขผลกระทบสิ่งแวดล้อม

3.1 ผลการปฏิบัติตามมาตรการป้องกันและแก้ไขผลกระทบสิ่งแวดล้อม

รายงานผลการปฏิบัติตามมาตรการป้องกันและแก้ไขผลกระทบสิ่งแวดล้อมและมาตรการติดตามตรวจสอบผลกระทบสิ่งแวดล้อม
โครงการ 66 TOWER (อาคารสำนักงาน ถนนสุขุมวิท) (ระยะดำเนินการ) ระหว่างเดือนกรกฎาคม-ธันวาคม 2567

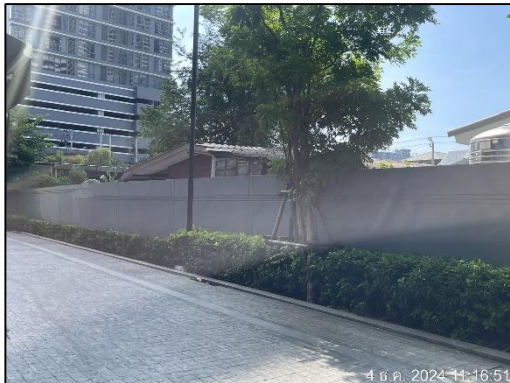
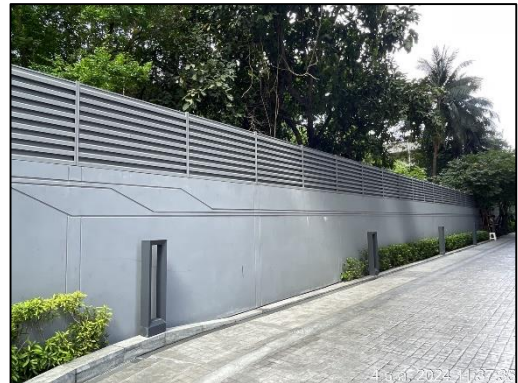
ภาพที่ 1 รั้วถาวรรอบบริเวณพื้นที่โครงการ

1. ทรัพยากรสิ่งแวดล้อมทางกายภาพ				
1.1 ลักษณะภูมิประเทศ	1. จัดให้มีรั้วรอบพื้นที่โครงการเพื่อกันขอบเขตพื้นที่อย่างชัดเจน และป้องกันการพังทลายของดินสู่พื้นที่ข้างเคียง 2. จัดให้มีการปลูกไม้ยืนต้น ไม้พุ่ม ไม้คลุมดินภายในโครงการ เพื่อให้พืชช่วยยึดหน้าดิน 3. ดูแลสภาพรั้วโครงการให้สมบูรณ์ มั่นคง แข็งแรง	- โครงการจัดให้มีรั้วถาวรไว้บริเวณโดยรอบพื้นที่โครงการ เพื่อกันขอบเขตพื้นที่อย่างชัดเจน - โครงการจัดให้มีการปลูกไม้ยืนต้น ไม้พุ่ม ไม้คลุมดินไว้ภายในโครงการ เพื่อให้พืชช่วยยึดหน้าดิน - โครงการได้มอบหมายให้เจ้าหน้าที่รักษาความปลอดภัยเป็นผู้ดูแลรั้วของโครงการให้อยู่ในสภาพดี	- - -	- ดัชนีภาพที่ 1 - ดัชนีภาพที่ 2 - ดัชนีภาพที่ 3

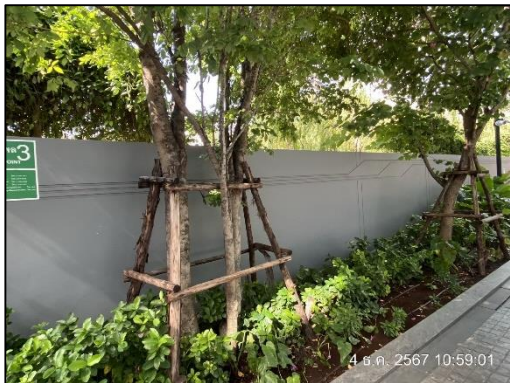
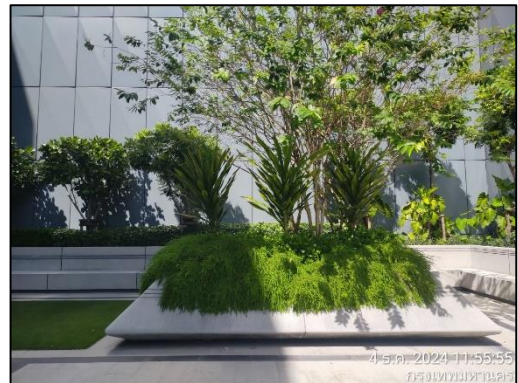
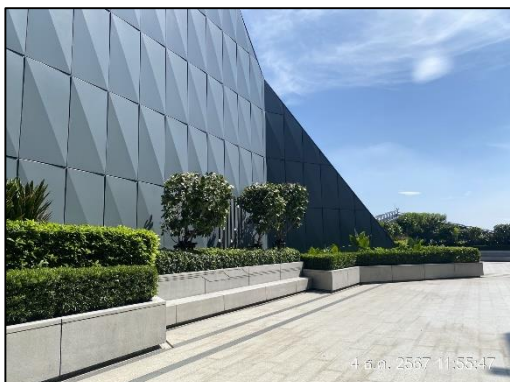
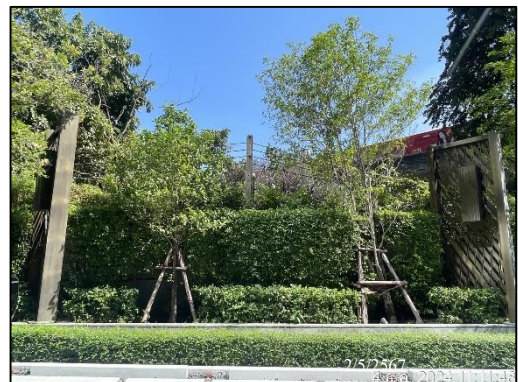
ภาพที่ 2 พื้นที่สีเขียว

2) มลพิษทางอากาศ	<p>1. ออกแบบให้ชั้นจอร์จ สามารถระบายอากาศได้อย่างสะดวกตลอดเวลาไม่ให้เกิดการสะสมมลพิษ</p> <p>2. ติดตั้งป้ายห้ามติดเครื่องยนต์ทิ้งไว้ภายในบริเวณพื้นที่จอร์จ ให้สามารถสังเกตได้อย่างชัดเจน และทั่วถึง</p> <p>3. จัดทำป้าย และสัญลักษณ์จราจรบนพื้นทางให้ชัดเจน และไม่ก่อให้เกิดความสับสนของผู้ขับขี่ทำให้การเคลื่อนตัวของรถในโครงการทำได้ดี และปลอดภัย</p> <p>4. จัดให้มีพื้นที่สีเขียวภายในโครงการ ขนาดพื้นที่รวม 1,062.95 ตารางเมตร เพื่อให้ต้นไม้ดังกล่าวดูดซับมลพิษจากที่จอร์จของโครงการ โดยพันธุ์ไม้ที่โครงการเลือกปลูกมีอัตราการสังเคราะห์แสง 693 โมล หรือคิดเป็น 30,492 กรัม (คำนวณจาก โมล × มวลโมเลกุล CO₂ = 693 × 44) ซึ่งมากกว่าปริมาณก๊าซคาร์บอนมอนอกไซด์ที่เกิดจากรถในโครงการประมาณ 27,554.4 กรัม/วัน ต้นไม้ในโครงการจึงดูดซับได้เพียงพอ</p>	<p>- โครงการได้ออกแบบให้ชั้นจอร์จ สามารถระบายอากาศได้อย่างสะดวกตลอดเวลาไม่ให้เกิดการสะสมมลพิษ</p> <p>- โครงการได้ติดป้ายดับเครื่องยนต์ไว้ภายในบริเวณพื้นที่จอร์จ ให้สามารถมองเห็นได้อย่างชัดเจน</p> <p>- โครงการจัดให้มีสัญลักษณ์จราจรบนพื้นทาง อย่างชัดเจน เพื่อให้ผู้ที่เข้าใช้อาคารสามารถมองเห็นและสามารถขับขีรถได้อย่างไม่เกิดความสับสน</p> <p>- โครงการจัดให้มีพื้นที่สีเขียวภายในโครงการ เพื่อดูดซับมลพิษต่างๆที่เกิดจากการเผาไหม้เครื่องยนต์ และเพื่อทัศนียภาพที่สวยงาม</p>	<p>-</p> <p>-</p> <p>-</p> <p>-</p>	<p>- ดังภาพที่ 7-8</p> <p>- ดังภาพที่ 9</p> <p>- ดังภาพที่ 10</p> <p>- ดังภาพที่ 2</p>

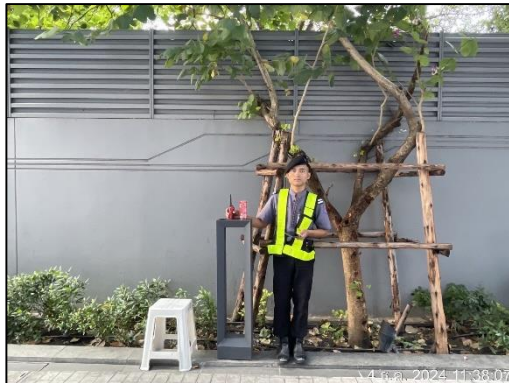
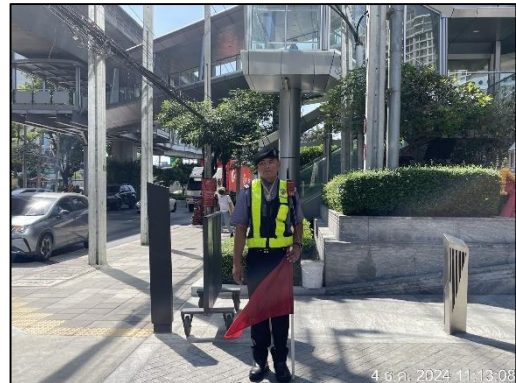
ภาพที่ 3 เจ้าหน้าที่รักษาความปลอดภัย

1.4 คุณภาพน้ำ (ต่อ)	5. ในช่วงเวลาที่มีการสูบน้ำหรือเปิดฝาท่อเพื่อเก็บไขมันหรือเก็บตัวอย่างน้ำ ตลอดจนการซ่อมแซมระบบบำบัดน้ำเสียจะต้องจัดให้มีพนักงานรักษาความปลอดภัยคอยอำนวยความสะดวกด้านการจราจรภายในโครงการ	- โครงการปฏิบัติตามมาตรการที่กำหนด โดยหากมีการสูบน้ำหรือมีการซ่อมแซมระบบบำบัดน้ำเสียโครงการจะจัดให้มีพนักงานรักษาความปลอดภัยคอยอำนวยความสะดวกด้านการจราจรภายในโครงการ พร้อมติดป้ายเตือนอันตรายอย่างมองเห็นได้ชัด	-	- ดังภาพที่ 3 และภาพที่ 15

3.4 การจัดการมูลฝอย (ต่อ)	10. จัดให้มีเจ้าหน้าที่อำนวยความสะดวกด้านการจราจรสำหรับรถเก็บขนมูลฝอยให้สามารถเดินรถได้อย่างสะดวก นอกจากนี้ โครงการจะควบคุมไม่ให้พนักงานนำมูลฝอยมากองไว้ เพื่อรอการเก็บขนจากสำนักงานเขตบางนา เนื่องจากการกระทำดังกล่าวอาจก่อให้เกิดผลกระทบด้านทัศนียภาพและอาจส่งกลิ่นรบกวนพนักงาน และผู้มาใช้บริการภายในโครงการ ตลอดจนอาคาร/บ้านพักอาศัยข้างเคียง	- โครงการจัดให้มีเจ้าหน้าที่รักษาความปลอดภัยคอยอำนวยความสะดวกด้านการจราจรสำหรับรถเก็บขนมูลฝอยให้สามารถเดินรถได้อย่างสะดวก และได้ควบคุมพนักงานไม่ให้นำมูลฝอยมากองไว้ เพื่อรอการเก็บขนจากสำนักงานเขตบางนา	-	- ดังภาพที่ 3

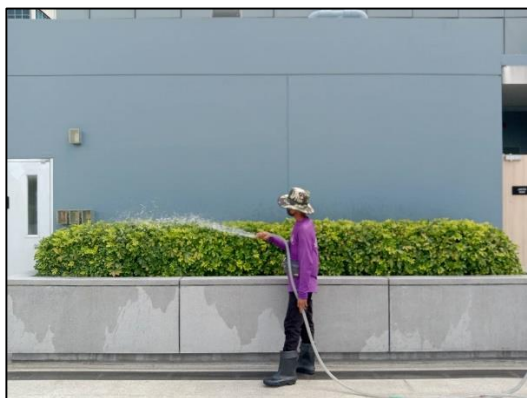
ภาพที่ 11 พนักงานดูแลสวนประจำโครงการ

2) มลพิษทางอากาศ (ต่อ)	5. โครงการจะกำหนดให้มีมาตรการในการจัดการดูแลพื้นที่สีเขียวให้สามารถอยู่ได้อย่างยั่งยืน ดังนี้ - รดน้ำต้นไม้ทุกวัน - ใส่ปุ๋ย ถอนวัชพืช โดยทำเป็นประจำ - คัด แต่ง ให้มีความสวยงาม - ปลูกลดต้นไม้ชนิดหายากแทนต้นไม้ที่ตาย	- โครงการให้มีเจ้าหน้าที่ดูแลสวนและพื้นที่สีเขียวของโครงการ โดยกำชับให้เจ้าหน้าที่คอยดูแลต้นไม้ รดน้ำต้นไม้ และใส่ปุ๋ยต้นไม้เป็นประจำ	-	- ดังภาพที่ 11

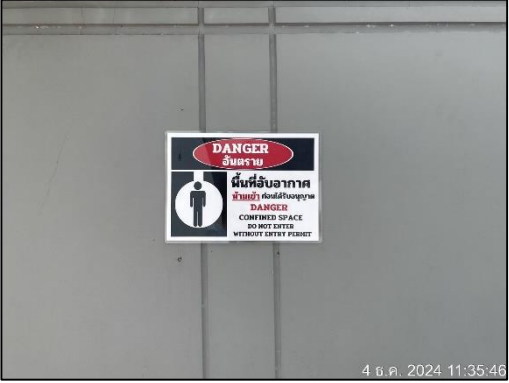
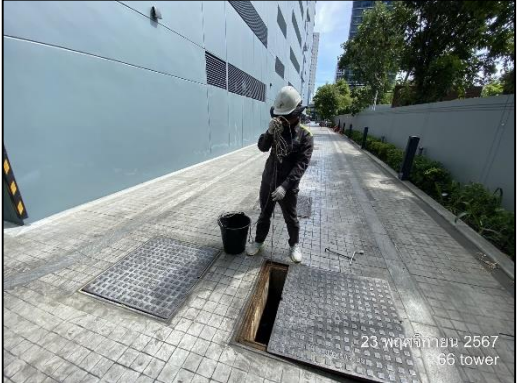
<p>ภาพที่ 15 ป้ายเตือนอันตรายบริเวณระบบบำบัดน้ำเสีย</p>	<p>ภาพที่ 16 บ่อตรวจคุณภาพน้ำ</p>

7. ติดตั้งป้ายเตือนบริเวณระบบบำบัดน้ำเสียให้เห็นอย่างชัดเจน เพื่อให้พนักงานและผู้มาใช้บริการระมัดระวังในการสัญจรผ่านบริเวณดังกล่าว	- โครงการจัดให้มี ป้ายเตือนบริเวณระบบบำบัดน้ำเสียให้เห็นอย่างชัดเจน เพื่อให้พนักงานและผู้มาใช้บริการระมัดระวัง	-	- ดังภาพที่ 15

8. จัดให้มีบ่อตรวจคุณภาพน้ำ จำนวน 1 บ่อ เพื่อติดตามตรวจสอบคุณภาพน้ำทั้งภายหลังการบำบัด และก่อนระบายออกสู่ภายนอกโครงการ	- โครงการจัดให้มีบ่อตรวจคุณภาพน้ำเพื่อติดตามตรวจสอบคุณภาพน้ำทั้งภายหลังการบำบัด และก่อนระบายออกสู่ภายนอกโครงการ และได้แจ้งบริษัท เอ็นไวแล็บ จำกัด เป็นผู้ดำเนินการตรวจวิเคราะห์คุณภาพน้ำทั้ง	-	- ดังภาพที่ 16 - ดังภาพผนวกที่ 21

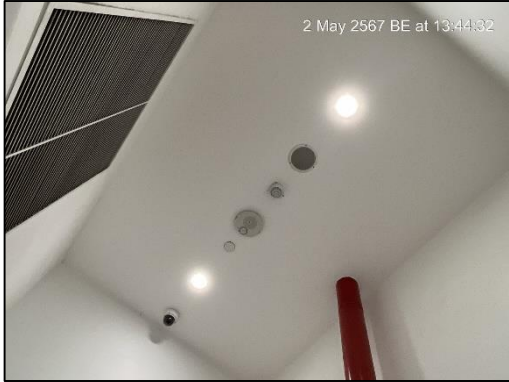
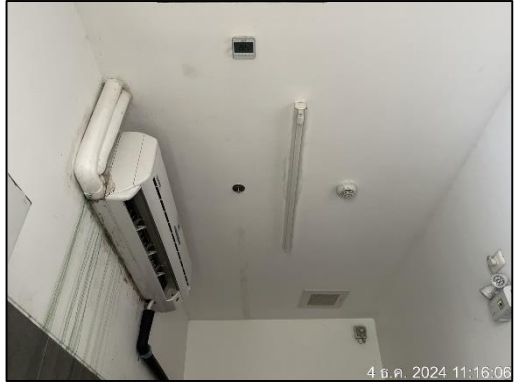
<p>ภาพที่ 17 มิเตอร์ไฟฟ้าบริเวณระบบบำบัดน้ำเสีย</p>	<p>ภาพที่ 18 เครื่องปรับอากาศในห้องพักมูลฝอย</p>

1.4 คุณภาพน้ำ (ต่อ)	9. จัดให้มีระบบมิเตอร์ไฟฟ้าสำหรับระบบบำบัดน้ำเสีย โดยเฉพาะแยกออกจากระบบไฟฟ้าอื่นๆ เพื่อให้สามารถติดตามตรวจสอบการใช้ระบบบำบัดน้ำเสีย และให้เกิดความมั่นใจว่าโครงการจะเดินระบบบำบัดน้ำเสียตลอดเวลาที่เปิดดำเนินโครงการ	- โครงการจัดให้มีมิเตอร์ไฟฟ้าสำหรับการบำบัดน้ำเสียแยกออกจากระบบอื่นๆ เพื่อตรวจสอบการใช้ระบบบำบัดน้ำเสีย	-	- ดังภาพที่ 17

11. ติดตั้งพัดลมดูดอากาศภายในห้องพักมูลฝอยเปียก จำนวน 1 เครื่อง โดยมีระยะเวลาสัมผัสอากาศประมาณไม่น้อยกว่า 60 วินาที เพื่อเพิ่มประสิทธิภาพในการบำบัดก๊าซมีเทนในบ่อคิน	- โครงการได้ติดตั้งเครื่องปรับอากาศภายในห้องพักมูลฝอย เพื่อระบายอากาศภายในห้องออกไปบำบัดต่อ	-	- ดังภาพที่ 18

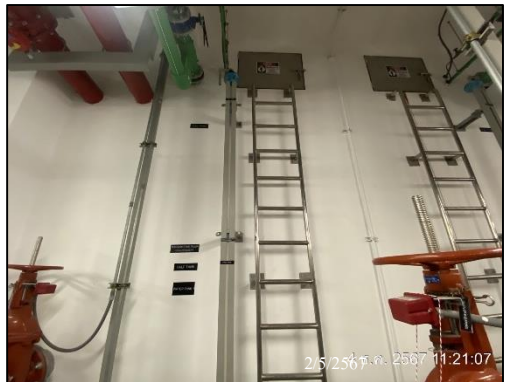
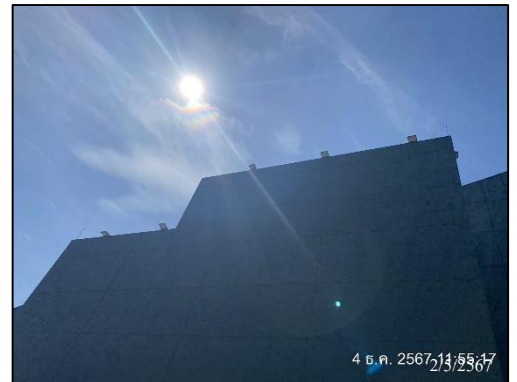
<p>ภาพที่ 19 ถังสำรองน้ำใต้ดินและอาคารไฟฟ้า</p>

3. คุณค่าการใช้ประโยชน์ของมนุษย์				
3.1 การใช้น้ำ	1. จัดให้มีน้ำสำรองเก็บไว้ในถังเก็บน้ำใต้ดิน และถังเก็บน้ำชั้นดาดฟ้าของโครงการ โดยสำรองน้ำใช้ได้ไม่น้อยกว่า 1 วัน 2. จัดให้มีระบบสูบน้ำในอาคารซึ่งทำหน้าที่สูบน้ำ โดยไม่ดึงน้ำเข้ามาจากท่อประปาโดยตรง และควบคุมการจ่ายน้ำด้วยระบบตั้งเวลาซึ่งกำหนดเวลาการสูบน้ำ ในช่วง 24.00-05.00 น. ซึ่งอยู่นอกช่วงเวลาที่พักอาศัย ใกล้เคียงมีการใช้น้ำมาก	- โครงการได้จัดให้มีถังสำรองน้ำไว้บริเวณชั้นใต้ดิน และดาดฟ้าของโครงการ โดยถังสำรองน้ำสามารถสำรองน้ำได้นานไม่น้อยกว่า 1 วัน - โครงการได้จัดให้มีระบบสูบน้ำ จ่ายน้ำของโครงการ พร้อมทั้งจัดให้มีเจ้าหน้าที่คอยควบคุมการจ่ายน้ำเป็นเวลา	- -	- ดังภาพที่ 19 - ดังภาพที่ 20

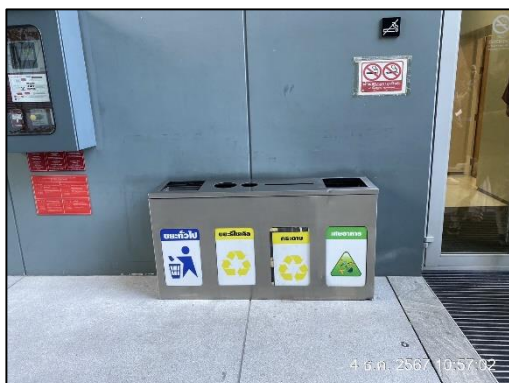
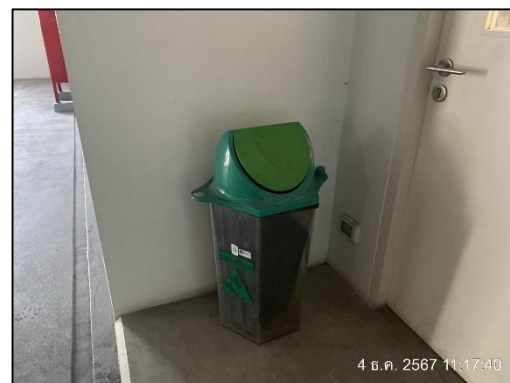
ภาพที่ 25 ถังรองรับมูลฝอย

3.4 การจัดการมูลฝอย	1. จัดให้มีถังรองรับมูลฝอย ขนาด 20-100 ลิตร พร้อมฝาปิด ตั้งอยู่ในบริเวณพื้นที่สำนักงาน และพื้นที่อื่นๆ ตามความเหมาะสม โดยแต่ละจุดจะตั้งถังมูลฝอย จำนวน 4 ถัง (ถังมูลฝอยเปียก 1 ถัง ถังมูลฝอยแห้ง 1 ถัง ถังมูลฝอยอันตราย 1 ถัง และถังมูลฝอยรีไซเคิล 1 ถัง)	- โครงการจัดให้มีถังรองรับมูลฝอยแยกประเภท ตั้งไว้บริเวณพื้นที่สำนักงานอย่างเพียงพอต่อผู้เข้าใช้อาคาร พร้อมทั้งกำชับให้ผู้ใช้อาคารทิ้งขยะลงในภาชนะที่จัดเตรียมไว้ให้	-	- ดังภาพที่ 25

2. จัดให้มีพนักงานแยกประเภทมูลฝอยใส่ถุงมูลฝอยแต่ละประเภท และติดฉลากบอกประเภทของมูลฝอยนั้นๆ	โครงการจัดให้มีถังรองรับมูลฝอยแยกประเภท ตั้งไว้บริเวณพื้นที่สำนักงานอย่างเพียงพอต่อผู้เข้าใช้อาคาร พร้อมทั้งกำชับให้ผู้ใช้อาคารทิ้งขยะลงในภาชนะที่จัดเตรียมไว้ให้	-	- ดังภาพที่ 25

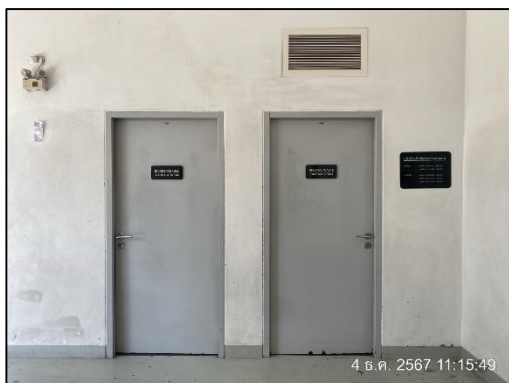
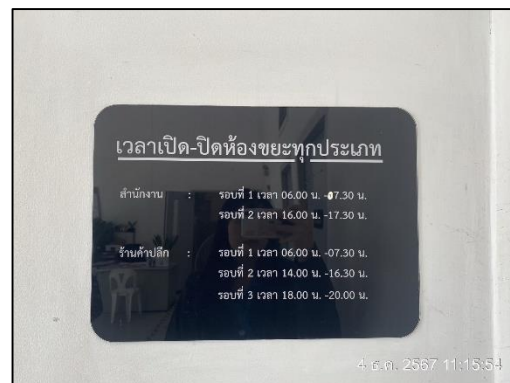
ภาพที่ 26 ห้องพักมูลฝอย

3.4 การจัดการมูลฝอย (ต่อ)	5. จัดให้มีห้องพักมูลฝอยรวมตั้งอยู่บริเวณชั้นที่ 1 ด้านทิศใต้ของอาคาร จำนวน 2 แห่ง ซึ่งมีประตูปิดมิดชิด โดยภายในแบ่งเป็นห้องพักมูลฝอยทั่วไป ห้องพักมูลฝอยเปียก ห้องพักมูลฝอยรีไซเคิล และห้องพักมูลฝอยอันตราย แยกกันอย่างชัดเจน ซึ่งมีรายละเอียดดังนี้ (1) ห้องพักมูลฝอยรวมส่วนที่ 1 ขนาดพื้นที่รวม 20.80 ตารางเมตร โดยภายในแบ่งเป็น - ห้องพักมูลฝอยทั่วไป มีขนาดพื้นที่ 2.20 ตารางเมตร - ห้องพักมูลฝอยเปียก มีขนาดพื้นที่ 8.50 ตารางเมตร - ห้องพักมูลฝอยรีไซเคิล มีขนาดพื้นที่ 8.10 ตารางเมตร - ห้องพักมูลฝอยอันตราย มีขนาดพื้นที่ 2.0 ตารางเมตร (2) ห้องพักมูลฝอยรวมส่วนที่ 2 ขนาดพื้นที่รวม 31.70 ตารางเมตร โดยภายในแบ่งเป็น - ห้องพักมูลฝอยทั่วไป มีขนาดพื้นที่ 7.0 ตารางเมตร - ห้องพักมูลฝอยเปียก มีขนาดพื้นที่ 7.0 ตารางเมตร - ห้องพักมูลฝอยรีไซเคิล มีขนาดพื้นที่ 12.10 ตารางเมตร - ห้องพักมูลฝอยอันตราย มีขนาดพื้นที่ 5.60 ตารางเมตร	- โครงการจัดให้มีห้องพักมูลฝอยรวม ซึ่งมีประตูปิดมิดชิด โดยภายในแบ่งเป็นห้องพักมูลฝอยทั่วไป ห้องพักมูลฝอยเปียก ห้องพักมูลฝอยรีไซเคิล และห้องพักมูลฝอยอันตราย แยกกันอย่างชัดเจน - โครงการจัดให้มีห้องพักมูลฝอยรวม ซึ่งมีประตูปิดมิดชิด โดยภายในแบ่งเป็นห้องพักมูลฝอยทั่วไป ห้องพักมูลฝอยเปียก ห้องพักมูลฝอยรีไซเคิล และห้องพักมูลฝอยอันตราย แยกกันอย่างชัดเจน - โครงการจัดให้มีห้องพักมูลฝอยรวม ซึ่งมีประตูปิดมิดชิด โดยภายในแบ่งเป็นห้องพักมูลฝอยทั่วไป ห้องพักมูลฝอยเปียก ห้องพักมูลฝอยรีไซเคิล และห้องพักมูลฝอยอันตราย แยกกันอย่างชัดเจน	- - -	- ดังภาพที่ 26 - ดังภาพที่ 26 - ดังภาพที่ 26

3.4 การจัดการมูลฝอย (ต่อ)	<p>ดังนั้น โครงการจัดให้มีห้องพักมูลฝอยรวมทั้ง 2 ส่วน ขนาดพื้นที่รวมทั้งสิ้น 52.50 ตารางเมตร โดยรายละเอียดดังนี้</p> <p>1) ห้องพักมูลฝอยทั่วไป ขนาดพื้นที่รวม 9.20 ตารางเมตร ความจุรวม 11.04 ลูกบาศก์เมตร (คิดความสูงกองมูลฝอย 1.2 เมตร) ซึ่งสามารถรองรับมูลฝอยทั่วไปปริมาณ 2.22 ลูกบาศก์เมตร/วัน ได้อย่างเพียงพอ 5.0 เท่า</p> <p>2) ห้องพักมูลฝอยเปียก ขนาดพื้นที่รวม 15.50 ตารางเมตร ความจุรวม 15.50 ลูกบาศก์เมตร (คิดความสูงกองมูลฝอย 1 เมตร) ซึ่งสามารถรองรับมูลฝอยเปียกปริมาณ 3.26 ลูกบาศก์เมตร/วัน ได้อย่างเพียงพอ 4.8 เท่า</p> <p>3) ห้องพักมูลฝอยรีไซเคิล ขนาดพื้นที่รวม 20.20 ตารางเมตร ความจุรวม 24.24 ลูกบาศก์เมตร (คิดความสูงกองมูลฝอย 1.2 เมตร) ซึ่งสามารถรองรับมูลฝอยรีไซเคิลปริมาณ 3.91 ลูกบาศก์เมตร/วัน ได้อย่างเพียงพอ 5.2 เท่า</p>	<p>- โครงการจัดให้มีห้องพักมูลฝอยรวมทั้ง 2 ส่วน ขนาดพื้นที่รวมทั้งสิ้น 52.50 ตารางเมตร</p> <p>- โครงการจัดให้มีห้องพักมูลฝอยทั่วไป ซึ่งสามารถรองรับมูลฝอยทั่วไปได้อย่างเพียงพอ</p> <p>- โครงการจัดให้มีห้องพักมูลฝอยเปียก ซึ่งสามารถรองรับมูลฝอยเปียกได้อย่างเพียงพอ</p> <p>- โครงการจัดให้มีห้องพักมูลฝอยรีไซเคิล ซึ่งสามารถรองรับมูลฝอยรีไซเคิลได้อย่างเพียงพอ</p>	- - - -	- ดังภาพที่ 26 - ดังภาพที่ 26 - ดังภาพที่ 26 - ดังภาพที่ 26

3.4 การจัดการมูลฝอย (ต่อ)	4) ห้องพักมูลฝอยอันตราย ขนาดพื้นที่รวม 7.60 ตารางเมตร ความจุรวม 9.12 ลูกบาศก์เมตร (คิดความสูงกองมูลฝอย 1.2 เมตร) ซึ่งสามารถรองรับมูลฝอยอันตรายปริมาณ 0.39 ลูกบาศก์เมตร/วัน ได้อย่างเพียงพอ 23.4 เท่า	- โครงการจัดให้มีห้องพักมูลฝอยอันตราย ซึ่งสามารถรองรับมูลฝอยอันตรายได้อย่างเพียงพอ	-	- ดังภาพที่ 26

7. ห้องพักมูลฝอยแต่ละแห่งจะต้องปิดมิดชิดโดยเปิดเฉพาะช่วงที่มีการทิ้ง และเก็บขนมูลฝอยเท่านั้น	- โครงการจัดให้มีห้องพักมูลฝอยรวม ซึ่งมีประตูปิดมิดชิด โดยภายในแบ่งเป็นห้องพักมูลฝอยทั่วไป ห้องพักมูลฝอยเปียก ห้องพักมูลฝอยรีไซเคิล และห้องพักมูลฝอยอันตราย แยกกันอย่างชัดเจน	-	- ดังภาพที่ 26

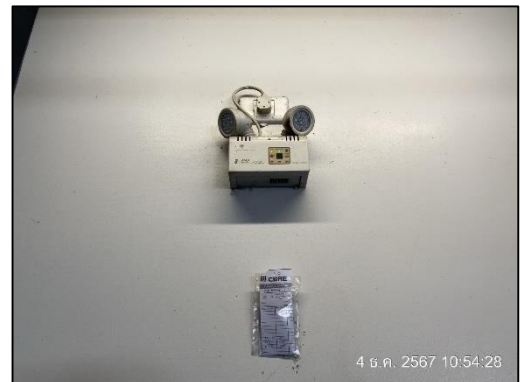
ภาพที่ 29 ไฟฉุกเฉิน

3.5 ระบบไฟฟ้า (ต่อ)	<p>2) ระบบไฟฟ้าฉุกเฉิน โครงการจัดให้มีการติดตั้งไฟฟ้าส่องสว่างฉุกเฉิน ขนาด 24 KV สามารถสำรองไฟได้นาน 2 ชั่วโมง และมีเครื่องกำเนิดไฟฟ้าขนาด 1,250 KVA จำนวน 1 ชุด สามารถสำรองไฟได้นาน 8 ชั่วโมง</p> <p>2. จัดให้มีการติดตั้งอุปกรณ์ตรวจจับควัน (Smoke Detector) ภายในห้องเครื่องหม้อแปลงไฟฟ้า</p> <p>3. ติดป้ายเตือนแสดงข้อความ “อันตรายไฟฟ้าแรงสูง” และ “เฉพาะเจ้าหน้าที่ที่เกี่ยวข้องเท่านั้น” ให้เห็นชัดเจนติดไว้ที่จุดติดตั้งหม้อแปลงไฟฟ้า</p>	<p>- โครงการจัดให้มีการติดตั้งไฟฟ้าส่องสว่างฉุกเฉิน ซึ่งสามารถสำรองไฟฟ้าไว้ได้อย่างเพียงพอ</p> <p>- โครงการได้ติดตั้งอุปกรณ์ตรวจจับควัน (Smoke Detector) ภายในห้องเครื่องหม้อแปลงไฟฟ้า และภายในอาคาร</p> <p>- โครงการได้ติดป้ายเตือน “อันตรายไฟฟ้าแรงสูง” บริเวณหม้อแปลงไฟฟ้าให้เห็นอย่างชัดเจน</p>	- - -	- ดังภาพที่ 29 - ดังภาพที่ 44 - ดังภาพที่ 31

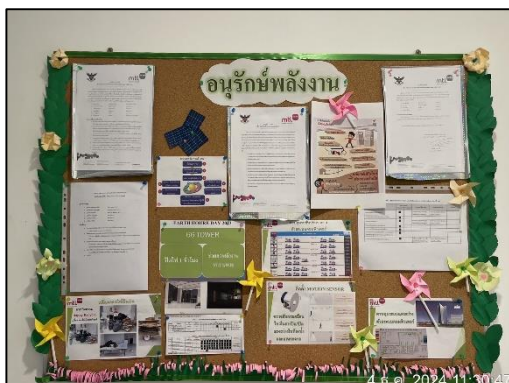
ภาพที่ 30 ประชาสัมพันธ์อนุรักษ์พลังงาน

3.6 การอนุรักษ์พลังงาน (ต่อ)	<p>2. การอนุรักษ์พลังงานไฟฟ้าสำหรับระบบทำความเย็น ปรับอากาศ มีดังนี้</p> <p>(1) ปลุกต้นไม้ภายในโครงการ ในบริเวณพื้นที่ว่าง ซึ่งไม่ใช่ถนนและทางวิ่งเพื่อลดภาระการทำงานของ เครื่องปรับอากาศ</p> <p>(2) ใช้ฉนวนบุเพดาน ซึ่งสามารถลดกำลังการใช้ระบบ ปรับอากาศ ลงได้ 1 ตันต่อความเย็นต่อพื้นที่ 100 ตารางเมตร</p> <p>(3) เลือกใช้เครื่องปรับอากาศประสิทธิภาพสูง และ ประหยัดพลังงาน</p> <p>(4) ทำความสะอาดแผ่นกรองอากาศด้านหน้า และแผ่น ระบายความร้อนด้านหลังเป็นประจำ</p> <p>(5) จัดให้มีการรณรงค์การประหยัดพลังงานโดยการติด ป้ายประชาสัมพันธ์/แผ่นพับ ซึ่งมีข้อความให้พนักงาน ในโครงการช่วยประหยัดพลังงาน เช่น</p> <ul style="list-style-type: none"> - ตั้งอุณหภูมิเครื่องปรับอากาศให้เหมาะสม ประมาณ 25-26 องศาเซลเซียส - เปิดเครื่องระบายอากาศเท่าที่จำเป็น 	- โครงการจัดให้มีการรณรงค์อนุรักษ์หัดพลังงานไว้ ภายในบริเวณพื้นที่โครงการอย่างชัดเจน เพื่อให้ผู้ที่เข้า ใช้อาคารปฏิบัติตาม ทั้งนี้ โครงการได้เลือกใช้ เครื่องปรับอากาศที่มีประสิทธิภาพสูง และประหยัด พลังงาน	-	- ดังภาพที่ 30 และ ภาพที่ 35

3.6 การอนุรักษ์พลังงาน (ต่อ)	- ปิดเครื่องปรับอากาศภายในห้อง สำนักงานในช่วงเวลาพักเที่ยง และให้ใช้วิธีการลดการทำงานของคอมพิวเตอร์ โดยปรับเทอร์โมสตัทให้อยู่ที่อุณหภูมิสูงสุด เพื่อให้คอมพิวเตอร์หยุดทำงาน (6) บำรุงรักษาเครื่องปรับอากาศอย่างสม่ำเสมอ	- โครงการได้จัดให้มีการรณรงค์อนุรักษ์หัยพลังงานไว้ภายในบริเวณพื้นที่โครงการอย่างชัดเจน เพื่อให้ผู้ที่เข้าใช้อาคารปฏิบัติตาม ทั้งนี้โครงการได้เลือกใช้เครื่องปรับอากาศที่มีประสิทธิภาพสูง และประหยัดพลังงาน	-	- ดังภาพที่ 30 และภาพที่ 35

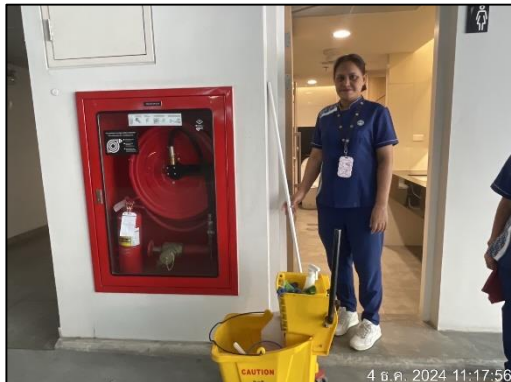
ภาพที่ 58 แม่บ้าน

6. จัดให้มีการทำความสะอาดห้องพักมูลฝอยรวมแต่ละแห่งอย่างสม่ำเสมอ เพื่อป้องกันการเพาะตัวของเชื้อโรค	- โครงการจัดให้มีแม่บ้านคอยทำความสะอาดห้องพักมูลฝอยเป็นประจำ เพื่อป้องกันการเพาะตัวของแหล่งเชื้อโรค	-	- ดังภาพที่ 58
