รายงานผลการปฏิบัติตามมาตรการป้องกันและแก้ไขผลกระทบสิ่งแวดล้อม  
และมาตรการติดตามตรวจสอบผลกระทบสิ่งแวดล้อม

โครงการ โรงแรม โอโซ่ กะตะ ภูเก็ต

ประจำเดือนกรกฎาคม - ธันวาคม 2567

จัดทำโดย บริษัท เช้าเทิร์นไทยคอนซัลติ้ง จำกัด

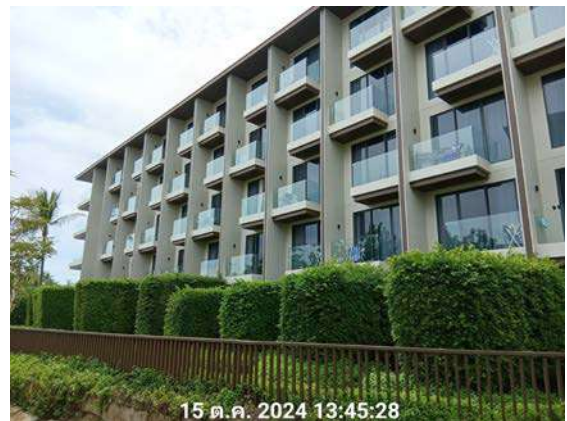
รูปที่ 2.1 พื้นที่สีเขียว

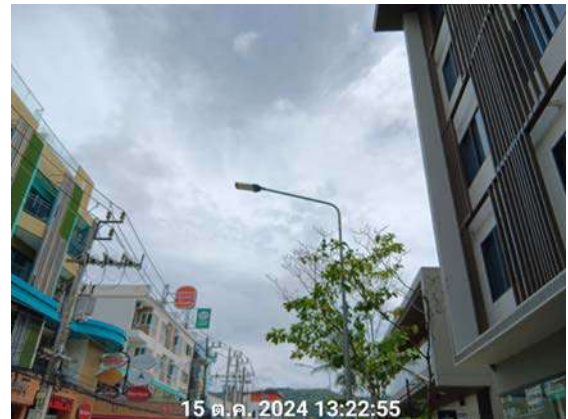
รูปที่ 2.11 ไฟส่องสว่างทางเข้า-ออก โครงการ

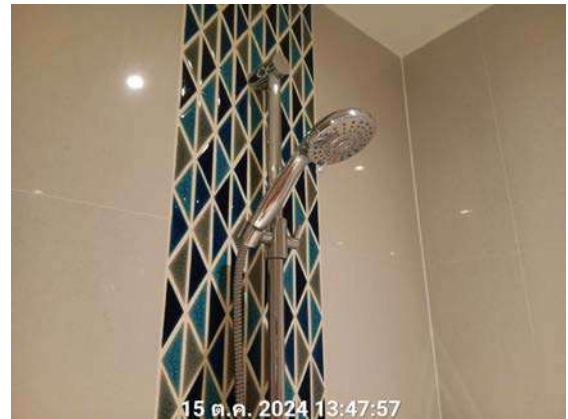
รูปที่ 2.17 สุขภัณฑ์ประหยัดน้ำ

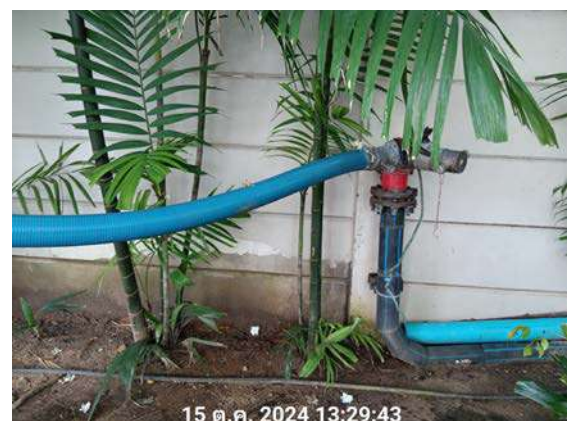
รูปที่ 2.34 หัวรับน้ำดับเพลิง

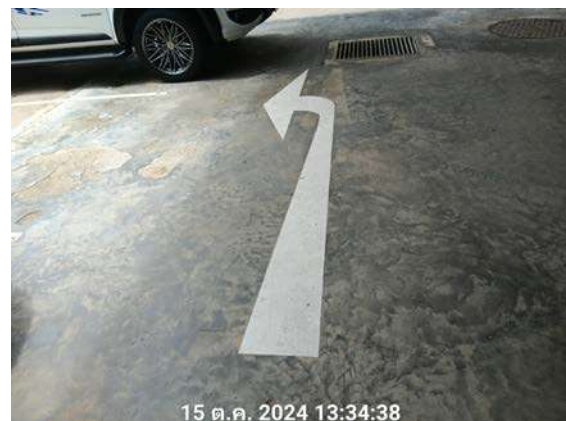
รูปที่ 2.37 ลูกศรแสดงทิศทางเดินรถ

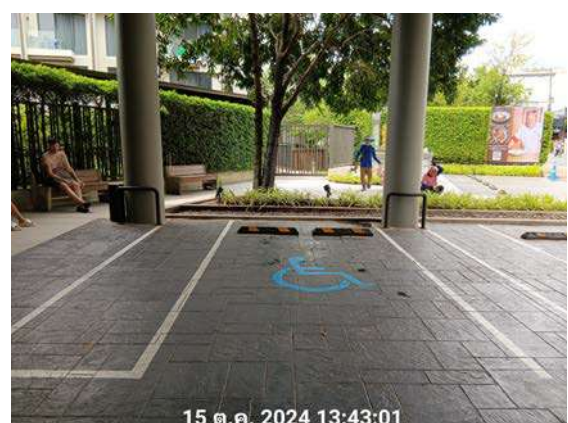
รูปที่ 2.46 ที่จอดรถคนพิการ
