## บทที่ 2

### การปฏิบัติตามมาตรการป้องกันและแก้ไขผลกระทบสิ่งแวดล้อม

จากการตรวจสอบผลการปฏิบัติตามมาตรการป้องกันและแก้ไขผลกระทบสิ่งแวดล้อมและมาตรการติดตามตรวจสอบผลกระทบสิ่งแวดล้อม โครงการเหมืองแร่หินอุตสาหกรรมชนิดหินปูนเพื่ออุตสาหกรรมก่อสร้าง ประทานบัตรเลขที่ 33500/16432 (คำขอประทานบัตรที่ 2/2559) ของ นายลำพูน กองศาสนะ (รับช่วงการทำเหมืองโดย ห้างหุ้นส่วนจำกัด พุ่งนัยศิลาทอง) ตั้งอยู่ที่ หมู่ที่ 2, 4 ตำบลพุ่งนัย อำเภอกวนกาหลง จังหวัดสตูล ประกอบด้วยมาตรการป้องกันและแก้ไขผลกระทบสิ่งแวดล้อมต่าง ๆ ดังนี้

โครงการเหมืองแร่หินอุตสาหกรรมชนิดหินปูนเพื่ออุตสาหกรรมก่อสร้าง (คำขอประทานบัตรที่ 2/2559) ประทานบัตรเลขที่ 33500/16432  
ของ นายลำพูน กองศาสนะ (รับช่วงการทำเหมืองโดย ห้างหุ้นส่วนจำกัด หุ่นยนต์ศิลาทอง) ตั้งอยู่ที่ ตำบลทุ่งนุ้ย อำเภอควนกาหลง จังหวัดสตูล

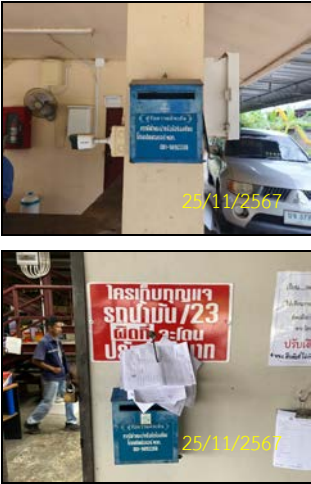
| มาตรการป้องกันและแก้ไขผลกระทบสิ่งแวดล้อม | รายละเอียดของการปฏิบัติ | ปัญหา อุปสรรค และแนวทางแก้ไข | ภาพประกอบมาตรการ |
|---|---|---|---|
| | - ติดตั้งตู้รับเรื่องราวร้องทุกข์ไว้บริเวณสำนักงานพื้นที่โครงการ | ไม่พบปัญหา | <p>ตู้รับความคิดเห็น และเรื่องราวร้องทุกข์</p> |

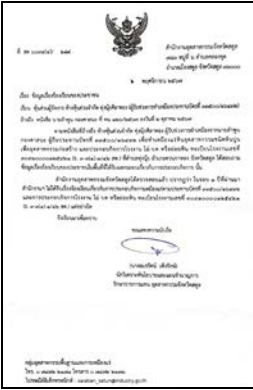
| มาตรการป้องกันและแก้ไขผลกระทบสิ่งแวดล้อม | รายละเอียดของการปฏิบัติ | ปัญหา อุปสรรค และแนวทางแก้ไข | ภาพประกอบมาตรการ |
|---|---|---|---|
| 2. หากได้รับการร้องเรียนจากราษฎรที่อาศัยอยู่ในบริเวณใกล้เคียงว่าได้รับความเดือดร้อนรำคาญจากการดำเนินโครงการ หรือสาธารณะประโยชน์ได้รับความเสียหาย กรมอุตสาหกรรมพื้นฐานและการเหมืองแร่ หรือสำนักงานนโยบายและแผนทรัพยากรธรรมชาติและสิ่งแวดล้อม ได้ตรวจสอบแล้วพบว่าผู้ถือประทานบัตรไม่ปฏิบัติตามมาตรการป้องกันและแก้ไขผลกระทบสิ่งแวดล้อมที่กำหนด จะต้องหยุดการทำเหมืองแล้วแก้ไขเหตุแห่งความเดือดร้อนให้เสร็จสิ้นก่อนที่จะดำเนินการต่อไป | - ในปี พ.ศ.2567 ไม่มีการร้องเรียนจากราษฎรที่อาศัยอยู่บริเวณใกล้เคียงโครงการแต่อย่างใด ดังนั้นจึงขอรับรองว่าไม่มีข้อร้องเรียน จากสำนักงานอุตสาหกรรมจังหวัดสตูล ลงวันที่ 6 พฤศจิกายน 2567 (ดังภาคผนวกที่ 4) | ไม่พบปัญหา | <p>หนังสือรับรองว่าไม่มีข้อร้องเรียน<br/>จากสำนักงานอุตสาหกรรมจังหวัดสตูล</p> |

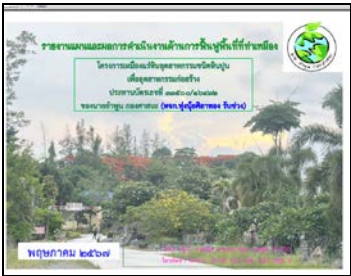
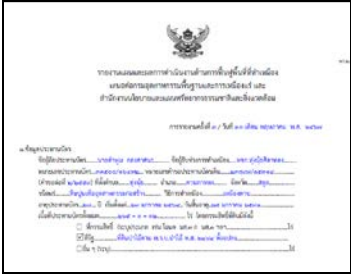
| มาตรการป้องกันและแก้ไขผลกระทบสิ่งแวดล้อม | รายละเอียดของการปฏิบัติ | ปัญหา อุปสรรค และแนวทางแก้ไข | ภาพประกอบมาตรการ |
|---|---|---|---|
| 3. ให้ทำการปรับปรุงฟื้นฟูพื้นที่โครงการที่ผ่านการทำเหมืองแร่แล้ว และพื้นที่สิ้นสุดการใช้ประโยชน์แล้ว และจัดตั้งกองทุนฟื้นฟูพื้นที่จากการทำเหมืองแร่ ตามแผนงานที่ได้เสนอไว้ในรายงานการวิเคราะห์ผลกระทบสิ่งแวดล้อม พร้อมทั้งให้รายงานผลการดำเนินงานให้สำนักงานนโยบายและแผนทรัพยากรธรรมชาติและสิ่งแวดล้อม และกรมอุตสาหกรรมพื้นฐานและการเหมืองแร่ให้ทราบทุก 3 ปี | <div><div>- โครงการได้ทำการปรับปรุงฟื้นฟูพื้นที่โครงการที่ผ่านการทำเหมืองแร่แล้ว พร้อมทั้งรายงานให้สำนักงานนโยบายและแผนทรัพยากรธรรมชาติและสิ่งแวดล้อม และกรมอุตสาหกรรมพื้นฐานและการเหมืองแร่ให้ทราบทุก 3 ปี</div><div>- ทั้งนี้ทางโครงการได้จัดทำรายงานแผนและผลการดำเนินงานด้านการฟื้นฟูพื้นที่ที่ทำเหมือง (ดังภาคผนวกที่ 8)</div></div> | ไม่พบปัญหา | <div><div></div><div></div><div>รายงานแผน และผลการดำเนินการด้านการฟื้นฟูพื้นที่ทำเหมือง</div></div> |

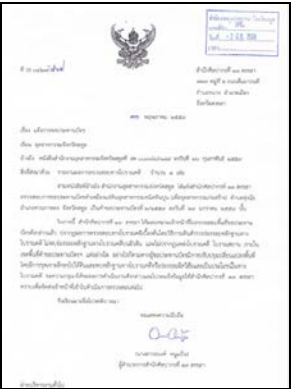
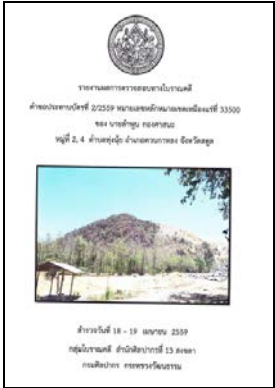
| มาตรการป้องกันและแก้ไขผลกระทบสิ่งแวดล้อม | รายละเอียดของการปฏิบัติ | ปัญหา อุปสรรค และแนวทางแก้ไข | ภาพประกอบมาตรการ |
|---|---|---|---|
| 5. ในระหว่างการทำเหมือง หากขุดพบโบราณวัตถุ หรือร่องรอยทางประวัติศาสตร์โบราณคดี ไม่ว่าจะเป็นภาพเขียนสีหรืออื่นๆ ที่มี ความสำคัญทางประวัติศาสตร์ จะต้องรายงานและขอความร่วมมือ จากกรมศิลปากรหรือสำนักศิลปากรในท้องที่เข้าไปดำเนินการ ตรวจสอบพื้นที่ ทั้งนี้ในระหว่างการทำเหมืองจะต้องหยุดการทำเหมืองชั่วคราวและหากพิสูจน์แล้วว่าเป็นแหล่งโบราณคดี ผู้ถือประทาน บัตรจะต้องปฏิบัติตามเงื่อนไขของหน่วยงานที่เกี่ยวข้อง โดยไม่มีข้อ เรียกข้อใดๆ | - ปัจจุบันยังไม่พบโบราณวัตถุหรือร่องรอยทางประวัติศาสตร์ โบราณคดี ดังรายงานจากสำนักศิลปากรที่ 13 สงขลา กรมศิลปากรเข้าไปดำเนินการตรวจสอบพื้นที่ตามเงื่อนไข กำหนดแล้ว (ดังภาคผนวกที่ 5) | ไม่พบปัญหา | <div><br/><br/>รายงานผลการตรวจสอบทางโบราณคดี<br/>จากกรมศิลปากร ที่ 13 สงขลา</div> |

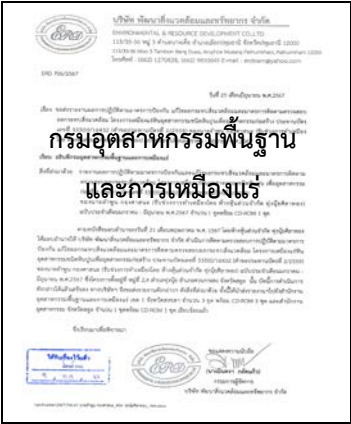
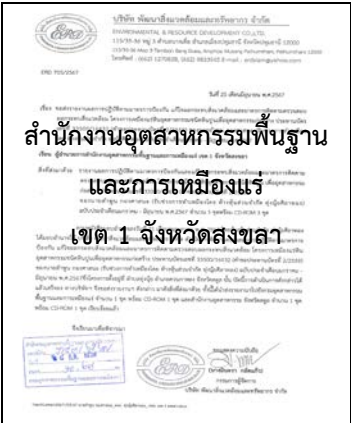
| มาตรการป้องกันและแก้ไขผลกระทบสิ่งแวดล้อม | รายละเอียดของการปฏิบัติ | ปัญหา อุปสรรค และแนวทางแก้ไข | ภาพประกอบมาตรการ |
|---|---|---|---|
| 6. ให้รายงานผลการปฏิบัติตามมาตรการป้องกันและแก้ไขผลกระทบสิ่งแวดล้อม และมาตรการติดตามตรวจสอบผลกระทบสิ่งแวดล้อม ให้สำนักงานนโยบายและแผนทรัพยากรธรรมชาติและสิ่งแวดล้อม และกรมอุตสาหกรรมพื้นฐานและการเหมืองแร่ และหน่วยงานงานที่เกี่ยวข้องทราบอย่างน้อยปีละ 2 ครั้ง | - โครงการได้มอบหมายให้บริษัท พัฒนาสิ่งแวดล้อมและทรัพยากร จำกัด (ERD) เป็นผู้ดำเนินการติดตามตรวจสอบคุณภาพสิ่งแวดล้อม และรายงานให้กรมอุตสาหกรรมพื้นฐานและการเหมืองแร่ สำนักงานอุตสาหกรรมพื้นฐานและการเหมืองแร่ เขต 1 จังหวัดสงขลา และสำนักงานอุตสาหกรรม จังหวัดสตูลทราบ ซึ่งได้นำเสนอผลการปฏิบัติตามมาตรการฯ ครึ่งล่าสุดที่ได้นำเสนอไปคือรายงานฉบับประจำเดือนมกราคม - มิถุนายน พ.ศ.2567 | ไม่พบปัญหา | <div><br/></div> <p>การนำเสนอรายงานฯ ไปยังหน่วยงานที่เกี่ยวข้อง</p> |

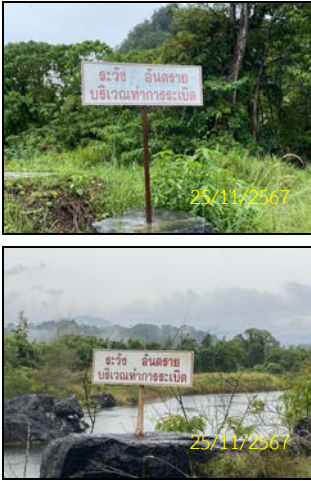
| มาตรการป้องกันและแก้ไขผลกระทบสิ่งแวดล้อม | รายละเอียดของการปฏิบัติ | ปัญหา อุปสรรค และแนวทางแก้ไข | ภาพประกอบมาตรการ |
|---|---|---|---|
| 3.4 ให้ติดป้ายเขตการใช้วัตถุระเบิดพร้อมทั้งระบุเวลาในการระเบิดไว้บริเวณริมถนนทางทิศตะวันออกก่อนถึงพื้นที่โครงการ พร้อมทั้งจัดให้มีเจ้าหน้าที่ปิดกั้นเส้นทาง | - มีการติดป้ายบอกเขตการใช้วัตถุระเบิด พร้อมทั้งจัดให้มีเจ้าหน้าที่ปิดกั้นเส้นทาง | ไม่พบปัญหา | <p>ป้ายบอกเขตการใช้วัตถุระเบิด</p> |

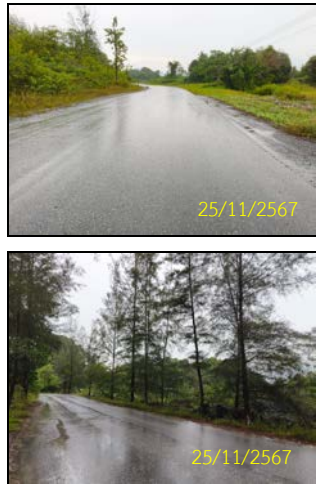
| มาตรการป้องกันและแก้ไขผลกระทบสิ่งแวดล้อม | รายละเอียดของการปฏิบัติ | ปัญหา อุปสรรค และแนวทางแก้ไข | ภาพประกอบมาตรการ |
|---|---|---|---|
| <b>6) การคมนาคม</b><br>6.1 ให้ดูแลรักษาสภาพเส้นทางให้อยู่ในสภาพที่ใช้งานได้ดีอยู่เสมอและในกรณีเกิดการชำรุดเสียหายทางโครงการจะต้องรีบดำเนินการปรับปรุงซ่อมแซมทันที | - มีการปรับปรุงเส้นทางหากมีการชำรุด | ไม่พบปัญหา | <p>สภาพเส้นทางขนส่งแร่</p> |

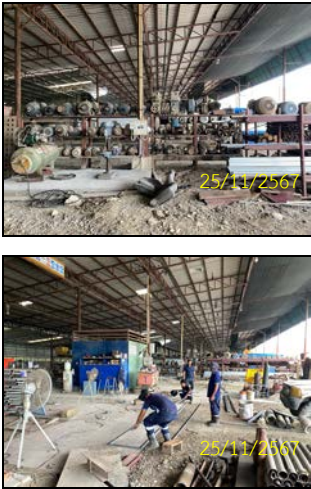
| มาตรการป้องกันและแก้ไขผลกระทบสิ่งแวดล้อม | รายละเอียดของการปฏิบัติ | ปัญหา อุปสรรค และแนวทางแก้ไข | ภาพประกอบมาตรการ |
|---|---|---|---|
| 10.7 ให้มีหัวหน้างานดูแลและตรวจสอบเครื่องจักรอุปกรณ์ให้อยู่ในสภาพการทำงานอย่างปลอดภัย และให้มีผู้ควบคุมการดำเนินงานเป็นประจำ เพื่อความปลอดภัยและป้องกันอุบัติเหตุสำหรับการทำเหมือง และมีบันทึกผลการตรวจไว้เป็นหลักฐาน เพื่อแสดงแก่พนักงานเจ้าหน้าที่ | - โครงการมีหัวหน้างานดูแลและตรวจสอบเครื่องจักรอุปกรณ์ให้อยู่ในสภาพการทำงานอย่างปลอดภัย และให้มีผู้ควบคุมการดำเนินงานเป็นประจำ เพื่อความปลอดภัยและป้องกันอุบัติเหตุสำหรับการทำเหมือง | ไม่พบปัญหา | <p>โรงซ่อมบำรุงเครื่องจักรอุปกรณ์</p> |

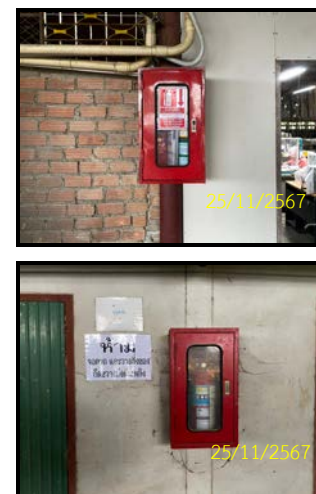
| มาตรการป้องกันและแก้ไขผลกระทบสิ่งแวดล้อม | รายละเอียดของการปฏิบัติ | ปัญหา อุปสรรค และแนวทางแก้ไข | ภาพประกอบมาตรการ |
|---|---|---|---|
| | - โครงการติดตั้งถังเคมีดับเพลิงไว้ตามจุดต่าง ๆ ของพื้นที่โครงการ | ไม่พบปัญหา | <p>ติดตั้งถังเคมีดับเพลิงโดยรอบพื้นที่โครงการ</p> |
