รายงานผลการปฏิบัติตาม  
มาตรการป้องกันและแก้ไขผลกระทบสิ่งแวดล้อม  
และมาตรการติดตามตรวจสอบคุณภาพสิ่งแวดล้อม  
ระยะดำเนินการ

โรงแรมพูลแมน ภูเก็ต พันทวา บีช รีสอร์ท  
เจ้าของ : บริษัท พันทวาบีช พร็อพเพอร์ตี้ส์ จำกัด  
ประจำเดือนกรกฎาคม - ธันวาคม พ.ศ. 2567

**รายงานผลการปฏิบัติตามมาตรการป้องกันและแก้ไขผลกระทบสิ่งแวดล้อม  
และมาตรการติดตามตรวจสอบผลกระทบสิ่งแวดล้อม  
โรงแรมพูลแมน ภูเก็ต พันวา บีช รีสอร์ท**

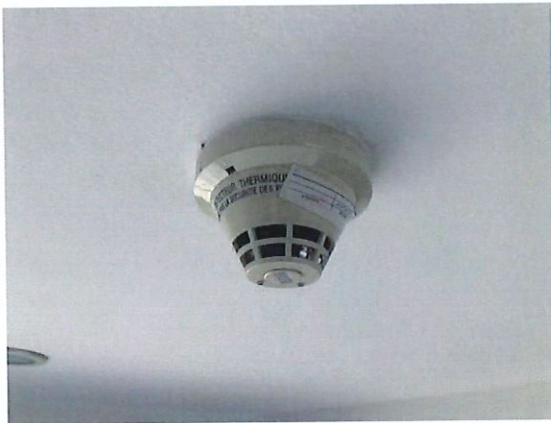
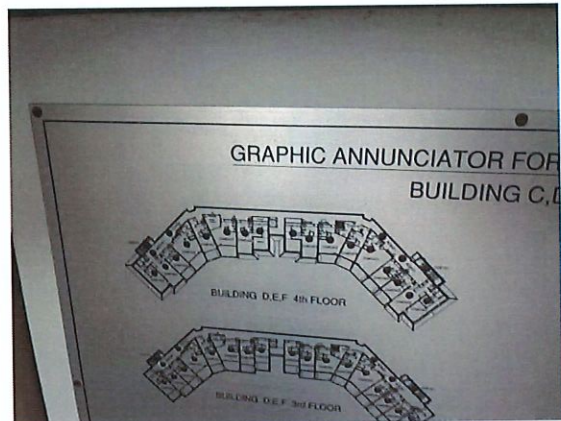
ทดสอบอุปกรณ์ทำงานปกติ แต่ Graphic Annunciator ไม่ทำงาน

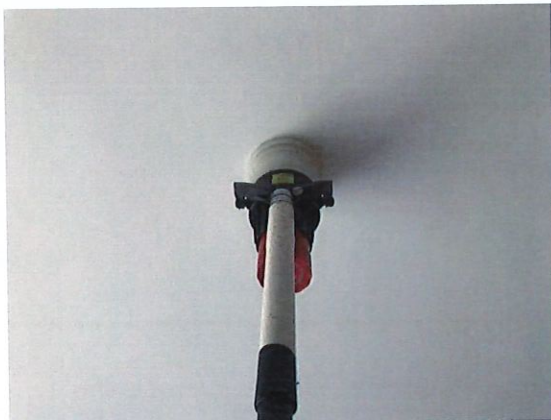
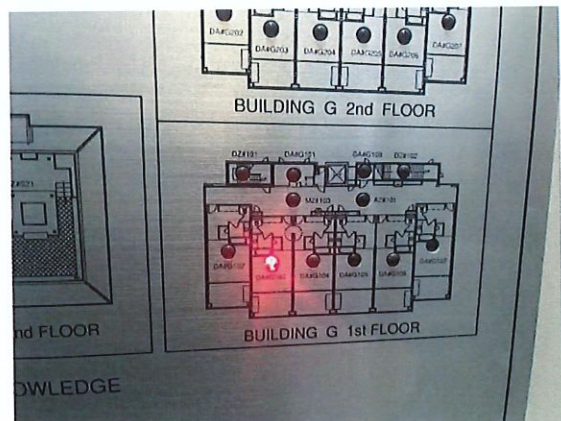
ทดสอบอุปกรณ์ทำงานปกติ แต่ Graphic Annunciator แสดงผิดพลาดตำแหน่ง

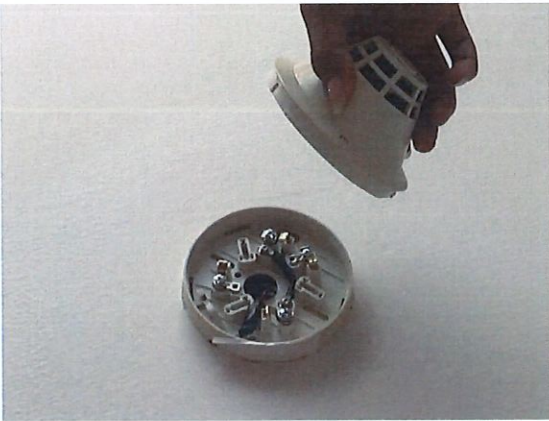
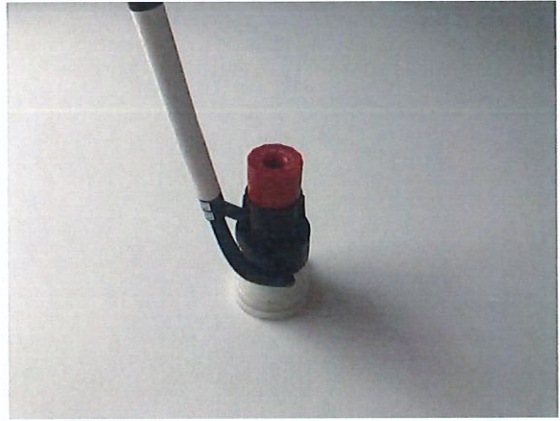
อุปกรณ์เสีย และทำการปลดสายอุปกรณ์ไว้

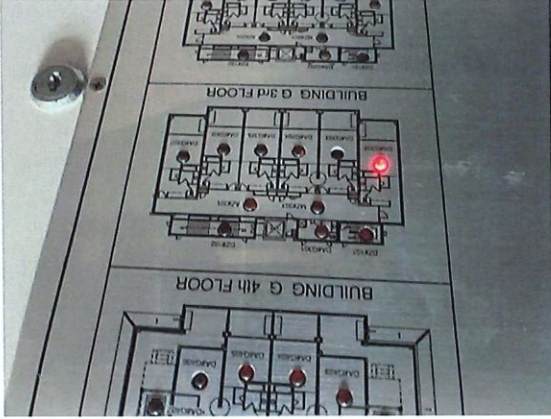
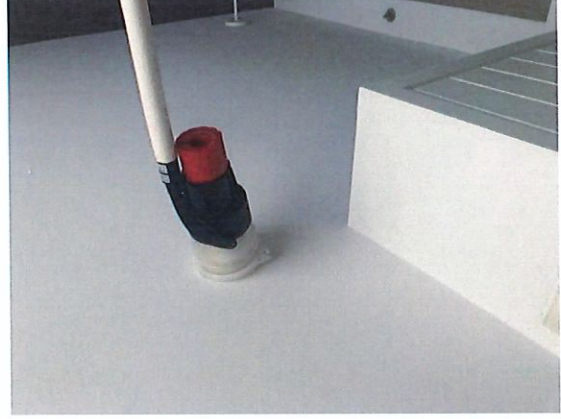
ทดสอบอุปกรณ์ทำงานปกติ แต่ Graphic Annunciator แสดงผิดพลาด

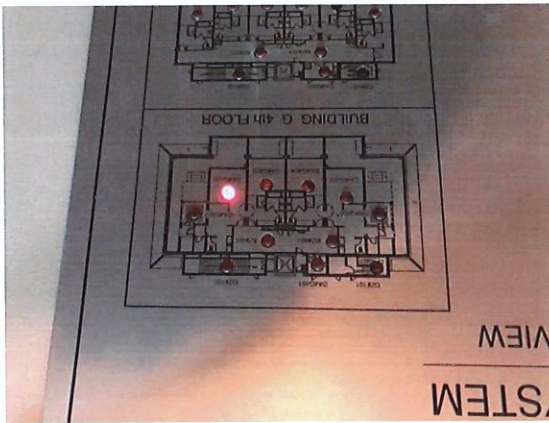
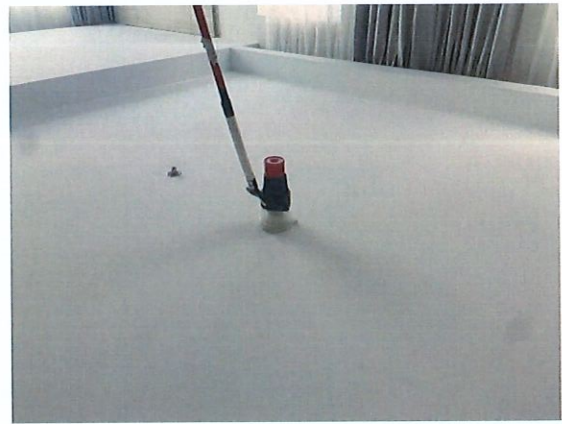
- ทดสอบอุปกรณ์ Smoke Detector ภายในห้อง 6404 พบว่าอุปกรณ์ภายในห้องทำงานปกติ แต่ Graphic Annunciator แสดงผิดพลาด

ต้องโปรแกรม LED Graphic Annunciator ใหม่

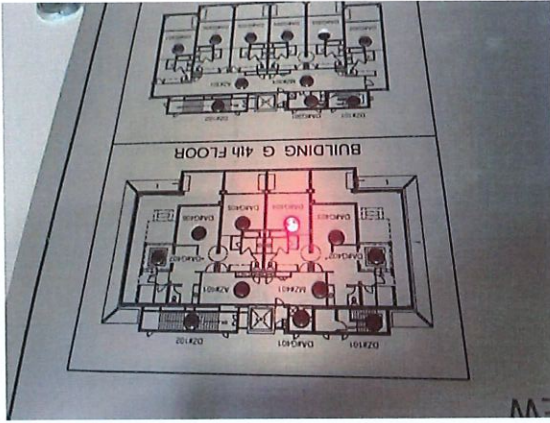
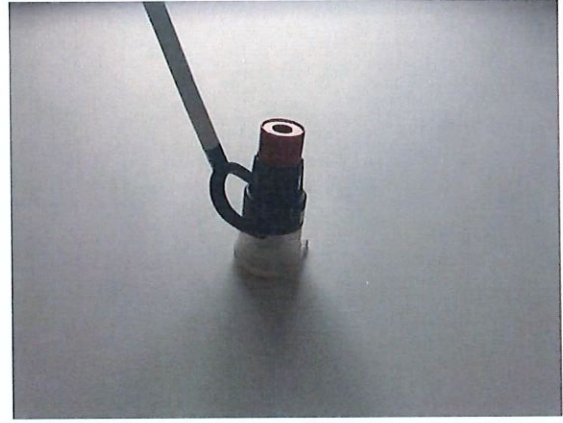
ทดสอบอุปกรณ์ทำงานปกติ แต่ Graphic Annunciator แสดงผิดพลาด

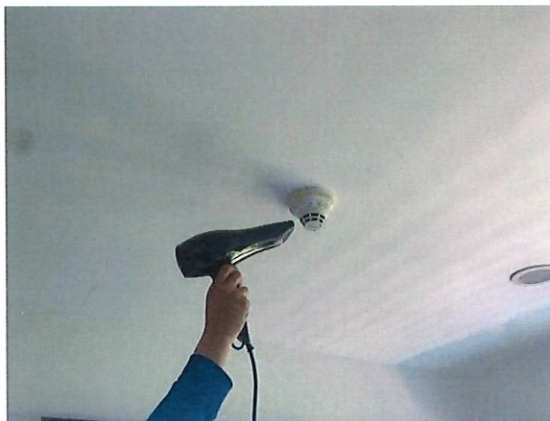
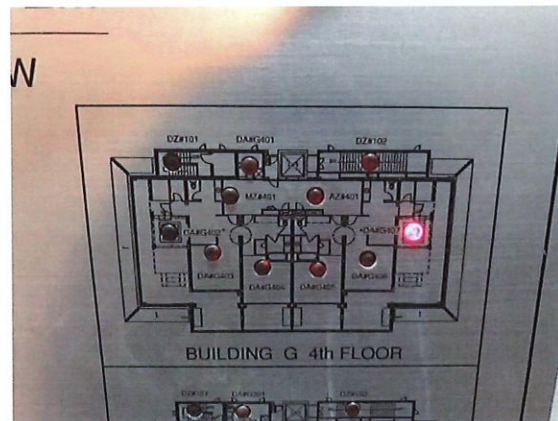
ทดสอบอุปกรณ์ทำงานปกติ แต่ Graphic Annunciator แสดงผิดพลาดแห่ง
