## บทที่ 2

### ผลการปฏิบัติตามมาตรการป้องกันและแก้ไขผลกระทบสิ่งแวดล้อม

บัดนี้ นิติบุคคลอาคารชุด ทรี คอนโด เอกมัย ได้ดำเนินการติดตามตรวจสอบการปฏิบัติตามมาตรการป้องกันและแก้ไขผลกระทบสิ่งแวดล้อม TREE CONDO EKAMAI (ระยะดำเนินการ) ช่วงเดือน กรกฎาคม ถึง ธันวาคม พ.ศ. 2567 ตามที่กำหนดไว้ในรายงานการวิเคราะห์ผลกระทบสิ่งแวดล้อม โดยเนื้อหาบทนี้จะ เป็น ผลการปฏิบัติตามมาตรการป้องกันและแก้ไขผลกระทบสิ่งแวดล้อม ซึ่งทางนิติบุคคลอาคารชุดฯ ได้ทำการตรวจประเมินด้วยวิธี Walk through Survey พร้อมทั้งรวบรวมเอกสารหลักฐานต่าง ๆ และภาพถ่ายประกอบผลการปฏิบัติตามมาตรการ ฯ

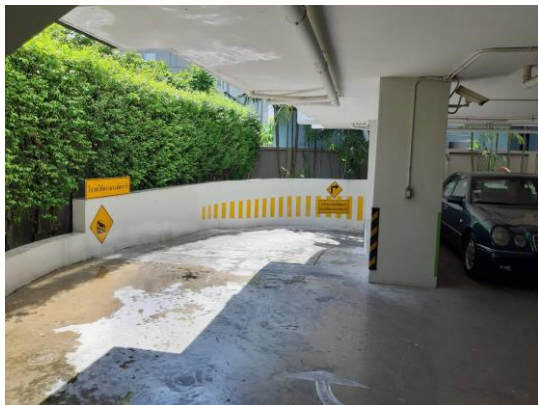
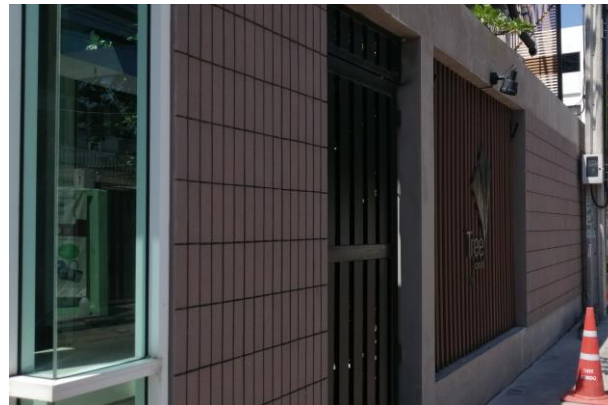
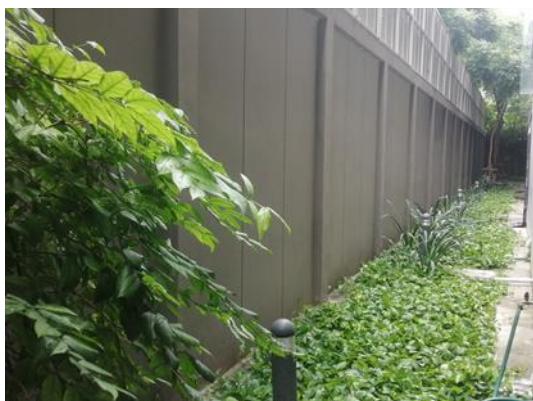
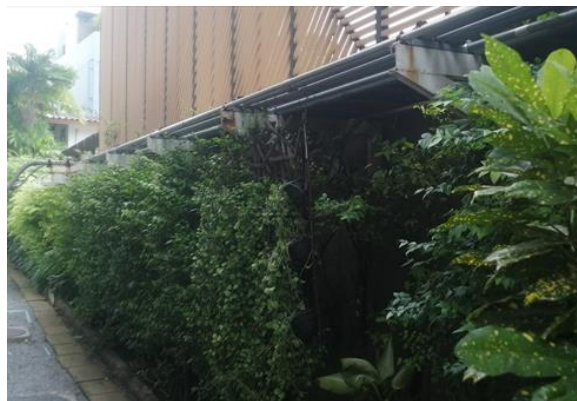
| องค์ประกอบทางสิ่งแวดล้อม | มาตรการป้องกันและแก้ไขผลกระทบสิ่งแวดล้อม | ผลการปฏิบัติและรายละเอียดการปฏิบัติตามมาตรการ ฯ | ปัญหา/อุปสรรค/<br>แนวทางการแก้ไข | เอกสารอ้างอิง |
|---|---|---|---|---|
| 1.1 สภาพภูมิประเทศ | 1.จัดให้มีรั้วรอบพื้นที่โครงการเพื่อกันขอบเขตพื้นที่ | ✓ -โครงการมีรั้วรอบพื้นที่โครงการเพื่อกันขอบเขตพื้นที่ของทางโครงการกับพื้นที่ข้างเคียง | - | ภาพที่ 2.2-1 รั้วรอบโครงการ |

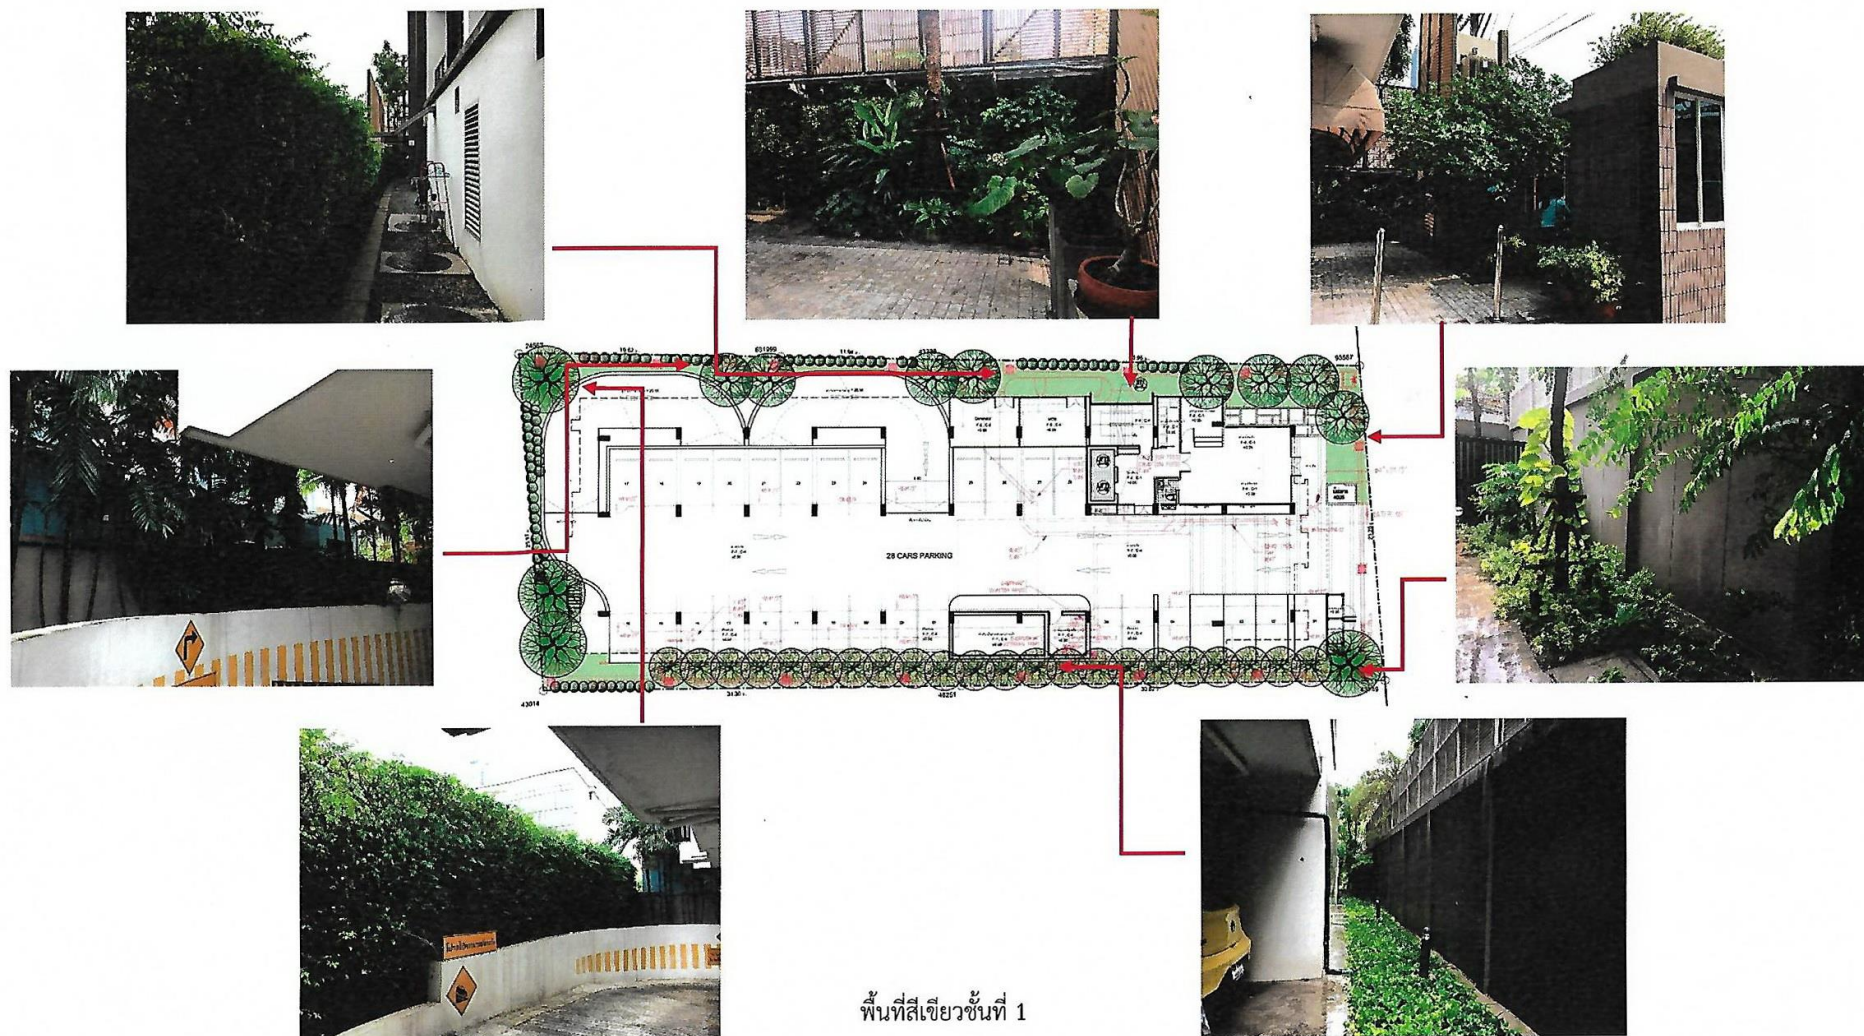
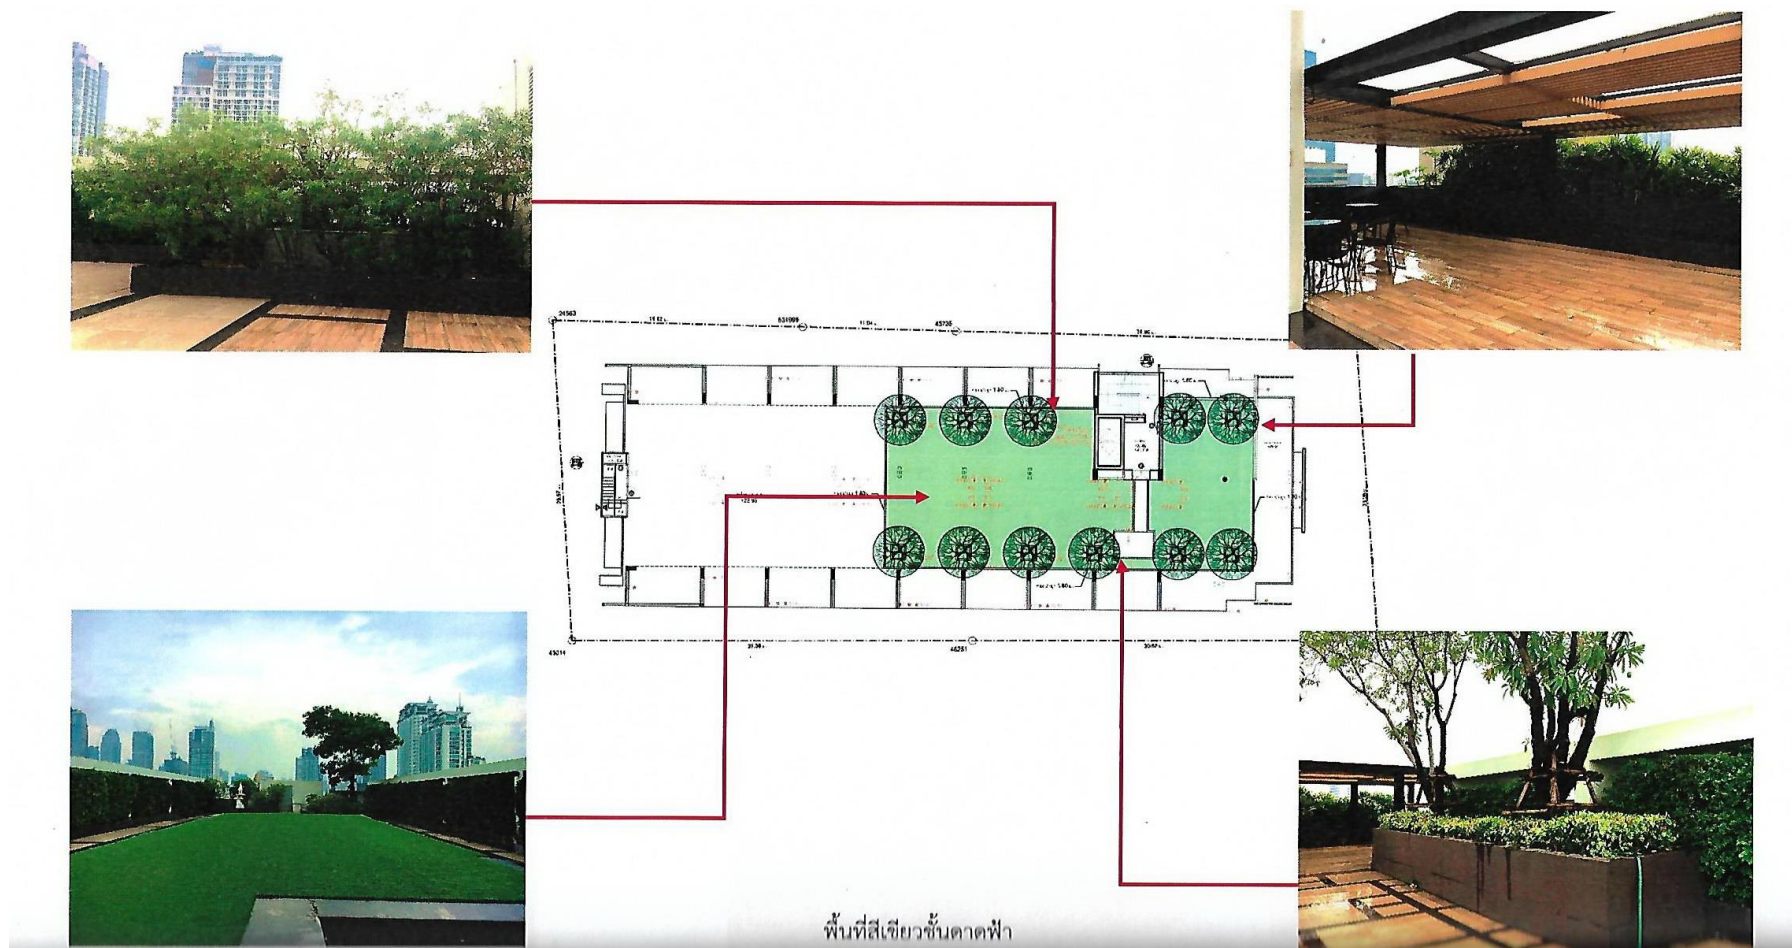
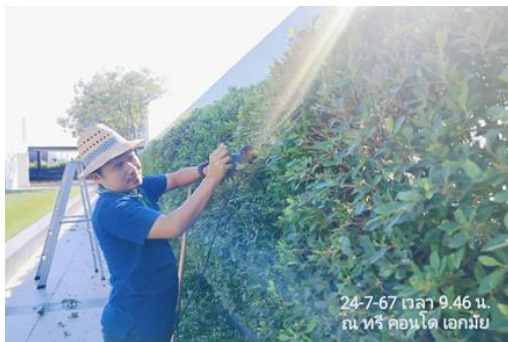
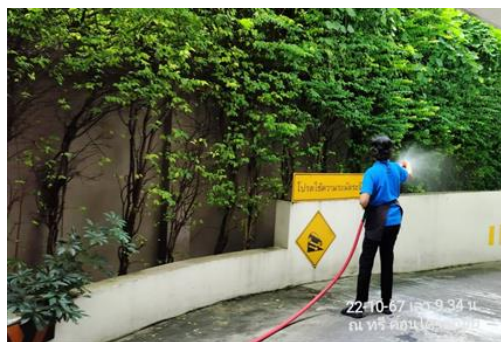
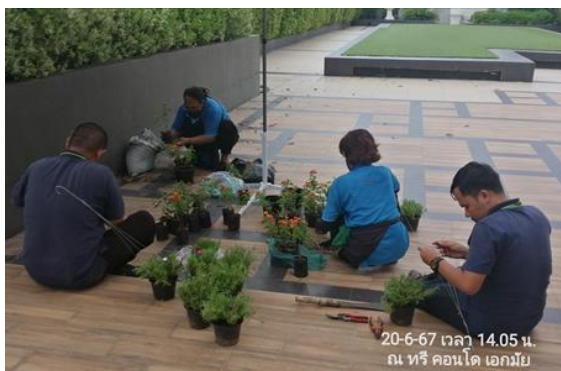
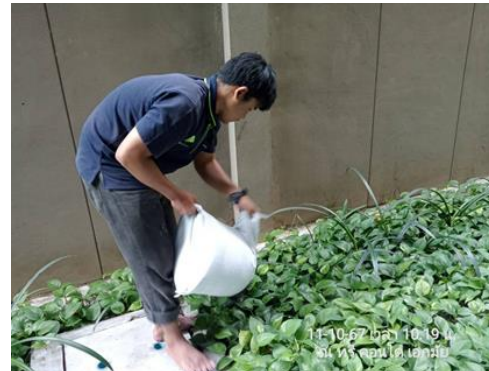
ภาพที่ 2.2-2 (ต่อ) พื้นที่สีเขียว

| องค์ประกอบทางสิ่งแวดล้อม | มาตรการป้องกันและแก้ไขผลกระทบสิ่งแวดล้อม | ผลการปฏิบัติและรายละเอียดการปฏิบัติตามมาตรการ ฯ | ปัญหา/อุปสรรค/<br>แนวทางการแก้ไข | เอกสารอ้างอิง |
|---|---|---|---|---|
| | 2.จัดให้มีการปลูกไม้ยืนต้น ไม้พุ่ม ไม้คลุมดิน ภายในโครงการโดยเฉพาะบริเวณแนวเขตที่ดิน เพื่อให้พืชช่วยยึดหน้าดิน | ✓ -ทางโครงการได้ทำการปลูกต้นไม้ยืนต้น ไม้พุ่ม ไม้คลุมดินภายในโครงการอยู่ที่บริเวณชั้นที่ 1 และชั้นดาดฟ้า | - | ภาพที่ 2.2-2 พื้นที่สีเขียว |
| | 3.จัดให้มีพื้นที่สีเขียวภายในโครงการ ขนาดพื้นที่รวม 683.3 ตารางเมตร เพื่อช่วยดูดซับฝุ่นละออง | ✓ -โครงการจัดให้มีพื้นที่สีเขียวภายในโครงการ บริเวณชั้นที่ และชั้นดาดฟ้า เพื่อช่วยดูดซับฝุ่นละออง และเป็นพื้นที่พักผ่อนหย่อนใจแก่ผู้พักอาศัยภายในโครงการ | - | ภาพที่2.2-2 พื้นที่สีเขียว |

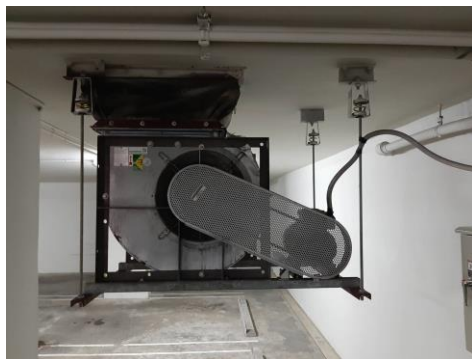
| องค์ประกอบทางสิ่งแวดล้อม | มาตรการป้องกันและแก้ไขผลกระทบสิ่งแวดล้อม | ผลการปฏิบัติและรายละเอียดการปฏิบัติตามมาตรการ ฯ | ปัญหา/อุปสรรค/<br>แนวทางการแก้ไข | เอกสารอ้างอิง |
|---|---|---|---|---|
| 2) มลพิษทางอากาศ | 1.ติดตั้งพัดลมระบายอากาศบริเวณที่จอดรถชั้นใต้ดินเพื่อให้อากาศหมุนเวียนตลอดเวลา สำหรับที่จอดรถบริเวณชั้นที่ 1 มีลักษณะเปิดโล่ง ไม่ปิดทึบ มีพัดลมตลอดเวลา | ✓ -บริเวณพื้นที่จอดรถชั้นใต้ดินของโครงการทางโครงการได้ทำการติดตั้งพัดลมระบายอากาศเพื่อหมุนเวียนอากาศตลอดเวลา และบริเวณที่จอดรถชั้นที่ 1 เปิดโล่ง อากาศมีการถ่ายเทตลอดเวลา | - | ภาพที่ 2.2- การบริหารจัดการด้านการจราจร |

พัดลมระบายอากาศชั้นใต้ดิน

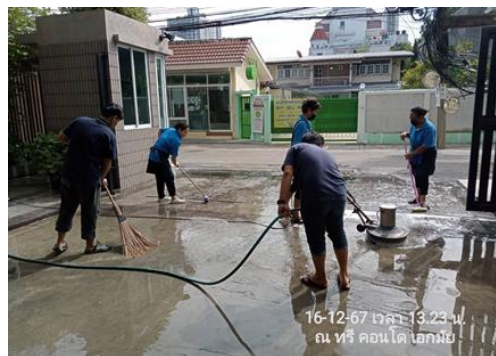
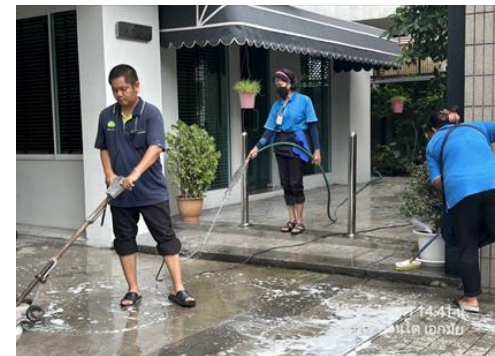
| องค์ประกอบทางสิ่งแวดล้อม | มาตรการป้องกันและแก้ไขผลกระทบสิ่งแวดล้อม | ผลการปฏิบัติและรายละเอียดการปฏิบัติตามมาตรการ ฯ | ปัญหา/อุปสรรค/<br>แนวทางการแก้ไข | เอกสารอ้างอิง |
|---|---|---|---|---|
| | 2.ดูแลรักษาความสะอาดภายในโครงการ โดยฉีดล้างถนนเป็นประจำสม่ำเสมอ | ✓ -ทางโครงการมีการดูแลรักษาความสะอาดฉีดล้างถนนภายในโครงการเป็นประจำอย่างสม่ำเสมอ เพื่อรักษาความสะอาดของพื้นที่จอดรถภายในโครงการ | - | ภาพที่2.2-3 การบริหารจัดการด้านการจราจร |

ล้างถนน

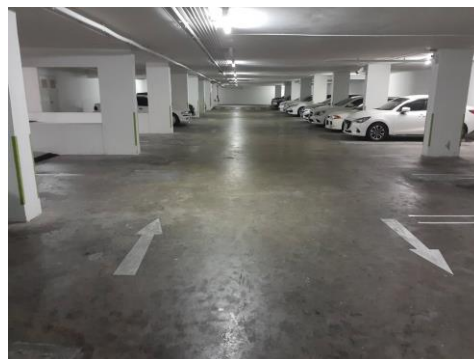
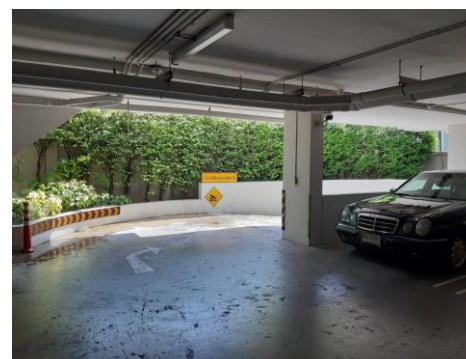
| องค์ประกอบทางสิ่งแวดล้อม | มาตรการป้องกันและแก้ไขผลกระทบสิ่งแวดล้อม | ผลการปฏิบัติและรายละเอียดการปฏิบัติตามมาตรการ ฯ<br>✓ = ปฏิบัติ ✕ = ไม่ได้ปฏิบัติ ○ = ปฏิบัติไม่ได้<br>◎ = ปฏิบัติได้แต่ไม่มีประสิทธิภาพ ● = ยังไม่ถึงเวลาปฏิบัติ | ปัญหา/อุปสรรค/<br>แนวทางการ<br>แก้ไข | เอกสารอ้างอิง |
|---|---|---|---|---|
| | 4. จัดทำป้ายและสัญลักษณ์จราจรบนพื้นทางให้ชัดเจนและ<br>ไม่ก่อให้เกิดความสับสนของผู้ขับขี่ ทำให้การเคลื่อนตัวของ<br>รถในโครงการ และบริเวณทางเข้า-ออกโครงการสามารถทำ<br>ได้อย่างดีและปลอดภัย | ✓ - โครงการจัดทำสัญลักษณ์จราจรบนพื้นทางบริเวณทางเข้า-<br>ออกโครงการและบริเวณพื้นที่จอดรถยนต์ของโครงการ โดย<br>สัญลักษณ์จราจรบนพื้นทางมองเห็นได้แบบชัดเจน | - | ภาพที่ 2.2-3 การ<br>บริหารจัดการด้าน<br>การจราจร |

สัญลักษณ์จราจรบนพื้นถนน

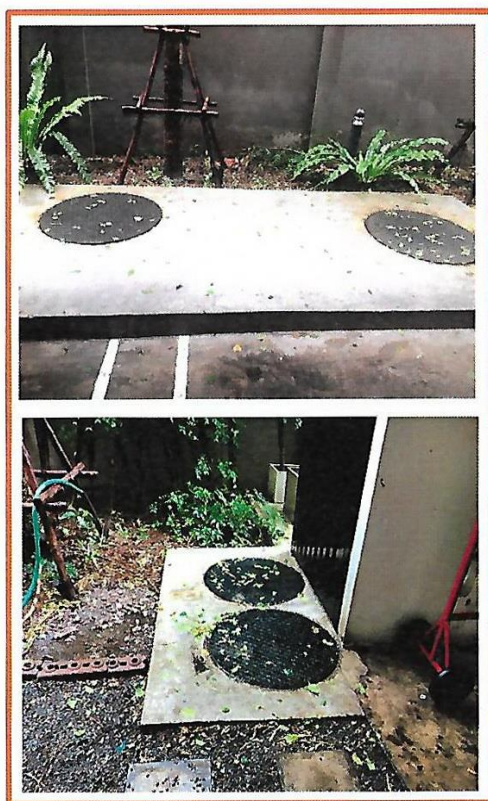
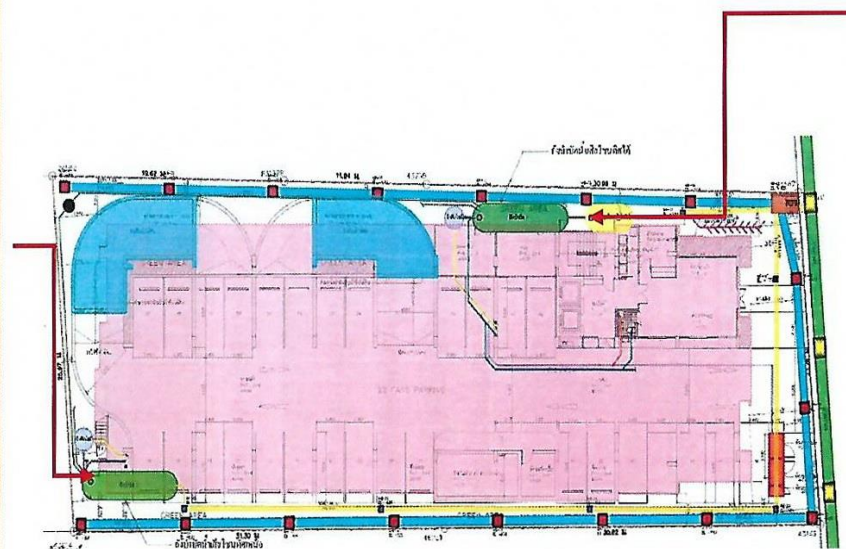
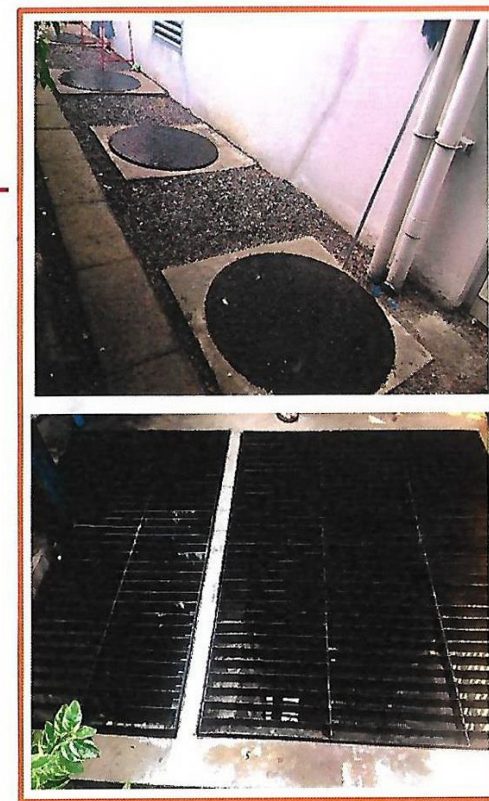
| องค์ประกอบทางสิ่งแวดล้อม | มาตรการป้องกันและแก้ไขผลกระทบสิ่งแวดล้อม | ผลการปฏิบัติและรายละเอียดการปฏิบัติตามมาตรการ ฯ<br>✓ = ปฏิบัติ ✕ = ไม่ได้ปฏิบัติ ○ = ปฏิบัติไม่ได้<br>⊙ = ปฏิบัติได้แต่ไม่มีประสิทธิภาพ ● = ยังไม่ถึงเวลาปฏิบัติ | ปัญหา/<br>อุปสรรค/แนว<br>ทางการแก้ไข | เอกสารอ้างอิง |
|---|---|---|---|---|
| 1.4 คุณภาพน้ำ | 1. จัดให้มีระบบบำบัดน้ำเสียจำนวน 2 ชุด เป็นระบบบำบัดน้ำเสียชนิดเติมอากาศเลี้ยงตะกอนเวียนกลับ (Aeration Activated Sludge Process) ซึ่งระบบบำบัดน้ำเสียแต่ละชุด มีประสิทธิภาพร้อยละ 92 คิดค่าความสกปรกเนเสีย (BOD) ของน้ำเสียที่เข้าระบบบำบัดน้ำเสียเท่ากับ 250 มิลลิกรัม/ลิตร และมีค่า BOD ในน้ำทิ้งไม่เกิน 20 มิลลิกรัม/ลิตร | ✓<br>- โครงการได้ดำเนินการก่อสร้างระบบบำบัดน้ำเสียชนิดเติมอากาศเลี้ยงตะกอนเวียนกลับ (Aeration Activated Sludge Process) จำนวน 2 ชุด พร้อมจัดให้มีเจ้าหน้าที่ตรวจสอบการทำงานของระบบให้มีประสิทธิภาพตามมาตรฐาน | - | ภาพที่ 2.2-4 การบริหารจัดการระบบบำบัดน้ำเสีย |

| องค์ประกอบทางสิ่งแวดล้อม | มาตรการป้องกันและแก้ไขผลกระทบสิ่งแวดล้อม | ผลการปฏิบัติและรายละเอียดการปฏิบัติตามมาตรการ ฯ | ปัญหา/อุปสรรค/แนวทางการแก้ไข | เอกสารอ้างอิง |
|---|---|---|---|---|
| 2.2 นิเวศวิทยาทางน้ำ | - ดูแลรักษาระบบบำบัดน้ำเสียแต่ละชุด ให้สามารถทำงานได้อย่างต่อเนื่องและมีประสิทธิภาพ | ✓ - ทางโครงการมีเจ้าหน้าที่คอยดูแลรักษาระบบบำบัดน้ำเสียของโครงการ เพื่อให้ระบบบำบัดน้ำเสียสามารถทำงานได้อย่างต่อเนื่องและมีประสิทธิภาพ และผลตรวจวัดคุณภาพน้ำเสียอยู่ในเกณฑ์มาตรฐาน | - | ภาพที่ 2.2-4 การบริหารจัดการระบบบำบัดน้ำเสีย |

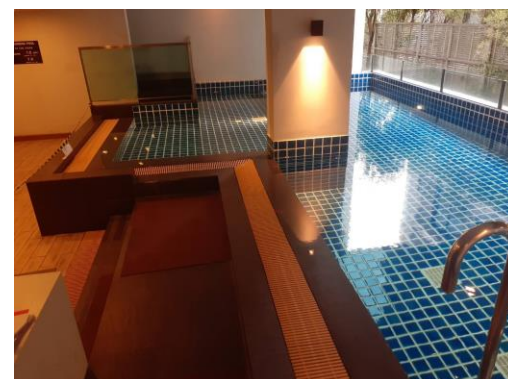
| องค์ประกอบทางสิ่งแวดล้อม | มาตรการป้องกันและแก้ไขผลกระทบสิ่งแวดล้อม | ผลการปฏิบัติและรายละเอียดการปฏิบัติตามมาตรการ ฯ | | ปัญหา/อุปสรรค/แนวทางการแก้ไข | เอกสารอ้างอิง |
|---|---|---|---|---|---|
| 2) โครงสร้างและความปลอดภัยและอุบัติเหตุการจมน้ำ | 1. โครงสร้างของสระว่ายน้ำเป็นคอนกรีตเสริมเหล็ก มีความมั่นคงแข็งแรง น้ำซึ่งไม่ได้ ผ่นเรียบ อยู่ในสภาพดีและทำความสะอาดง่าย | ✓ | - โครงสร้างของสระว่ายน้ำของโครงการเป็นคอนกรีตเสริมเหล็ก มีความมั่นคงแข็งแรง น้ำซึ่งไม่ได้ ผ่นเรียบ อยู่ในสภาพดี และทำความสะอาดง่าย | - | ภาพที่ 2.2-6 การบริหารจัดการสระว่ายน้ำ |

โครงสร้างสระว่ายน้ำ
