บทที่ 1

บทนำและรายละเอียดโครงการ

โครงการ แอสคอตท์ ทองหล่อ บางกอก ตั้งอยู่ที่ห้วยมถนชอยสุขุมวิท 59 ติดกับถนนสุขุมวิท แขวงคลองตันเหนือ เขตวัฒนา กรุงเทพมหานคร ดำเนินการโดยบริษัท เอเอ็มเอช สุขุมวิท 59 จำกัด (ชื่อเดิม คือ บริษัท เอเอช เอสพีวี 3 จำกัด เปลี่ยนเป็นบริษัท เอเอ็มเอช สุขุมวิท 59 จำกัด เมื่อวันที่ 16 มีนาคม 2563 สำนักงานตั้งอยู่เลขที่ 99/1 หมู่ที่ 14 ซอยหมู่บ้าน วินด์มิลล์ ถนนบางนา-ตราด (กม. 10.5) ตำบลบางพลีใหญ่ อำเภอบางพลี จังหวัดสมุทรปราการ เป็นอาคารโรงแรม ขนาด ความสูง 41 ชั้น และชั้นใต้ดิน 1 ชั้น ความสูง 148.0 เมตร (ความสูงวัดถึงส่วนที่สูงที่สุด) จำนวน 1 อาคาร มีจำนวนห้องพักรวม ทั้งสิ้น 451 ห้อง บนพื้นที่ดินโครงการขนาด 2-3-83 ไร่ หรือ 4,732 ตารางเมตร โดยโครงการเข้าข่ายที่จะต้องศึกษาและจัดทำ รายงานการประเมินผลกระทบสิ่งแวดล้อม ในขั้นตอนของการขออนุญาตก่อสร้าง ตามประกาศกระทรวงทรัพยากรธรรมชาติและ สิ่งแวดล้อม เรื่องกำหนดประเภทและขนาดของโครงการหรือกิจการ ซึ่งต้องจัดทำรายงานการประเมินผลกระทบสิ่งแวดล้อม พ.ศ. 2555 ที่กำหนดให้โรงแรมหรือสถานที่พักตากอากาศตามกฎหมายว่าด้วยโรงแรม ที่มีจำนวนห้องพักตั้งแต่ 80 ห้องขึ้นไป หรือ มีพื้นที่ใช้สอยตั้งแต่ 4,000 ตารางเมตรขึ้นไป และเสนอต่อสำนักงานนโยบายและแผนทรัพยากรธรรมชาติและสิ่งแวดล้อม (สผ.) เพื่อประกอบการพิจารณาประกอบการดำเนินการก่อสร้างโครงการ

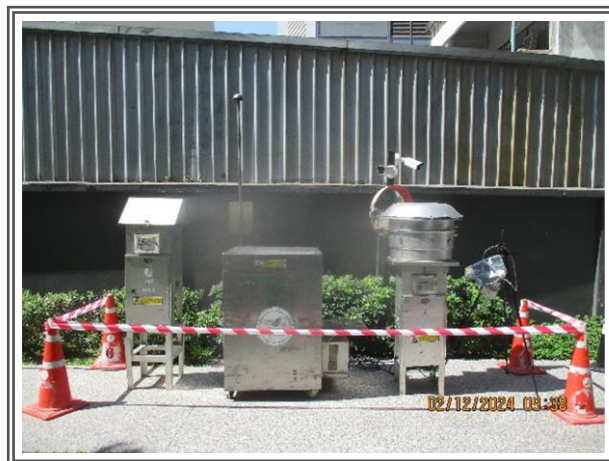
- ปริมาณไฮโดรคาร์บอนทั้งหมด (THC) บริเวณพื้นที่โครงการ เก็บตัวอย่างในวันที่ 2 ธันวาคม พ.ศ. 2567 มีค่า 2.949 ล้านในล้านส่วน สำหรับมาตรฐานปริมาณไฮโดรคาร์บอนทั้งหมดในบรรยากาศนั้น ปัจจุบันประเทศไทยยังไม่มี การกำหนดค่ามาตรฐานไว้ ทางโครงการตรวจวัดเพื่อติดตามแนวโน้มการเปลี่ยนแปลงของค่าที่เกิดขึ้น

รูปที่ 3-4 การตรวจวัดคุณภาพอากาศในบรรยากาศ
บริเวณพื้นที่โครงการ

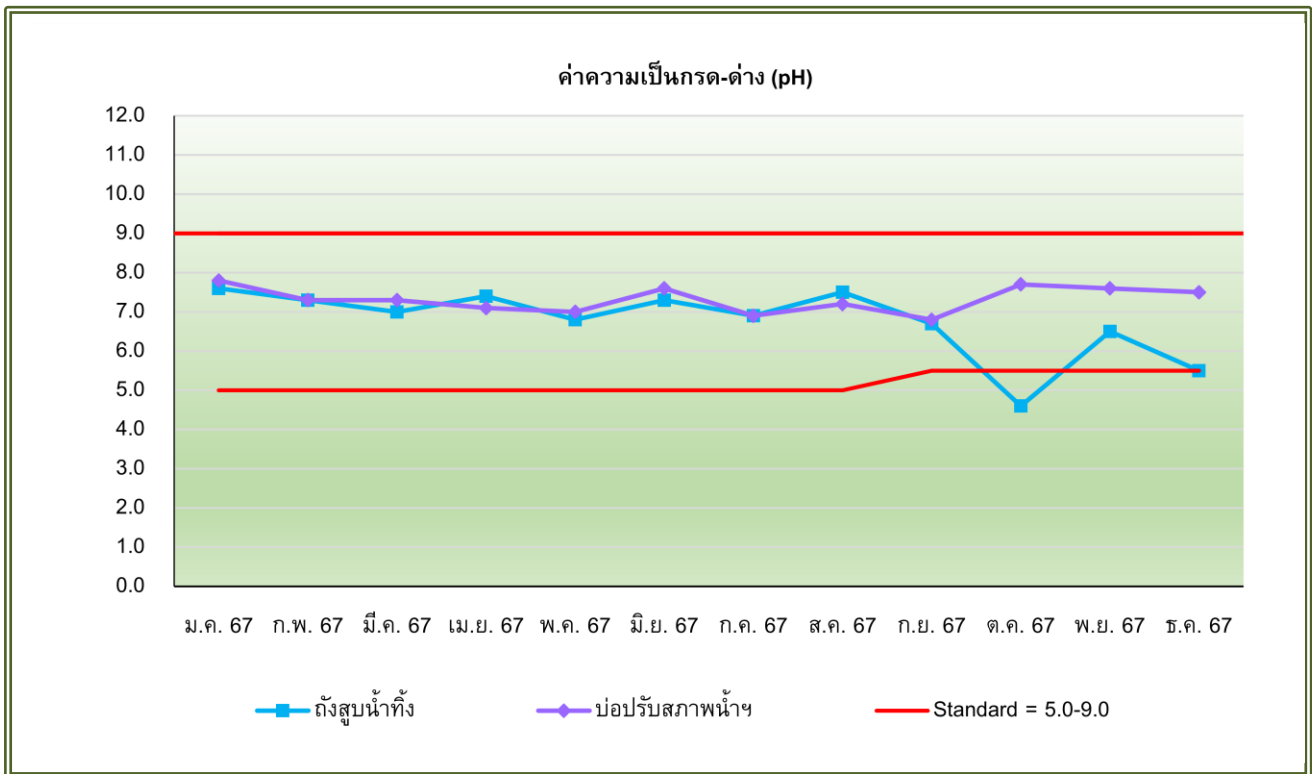
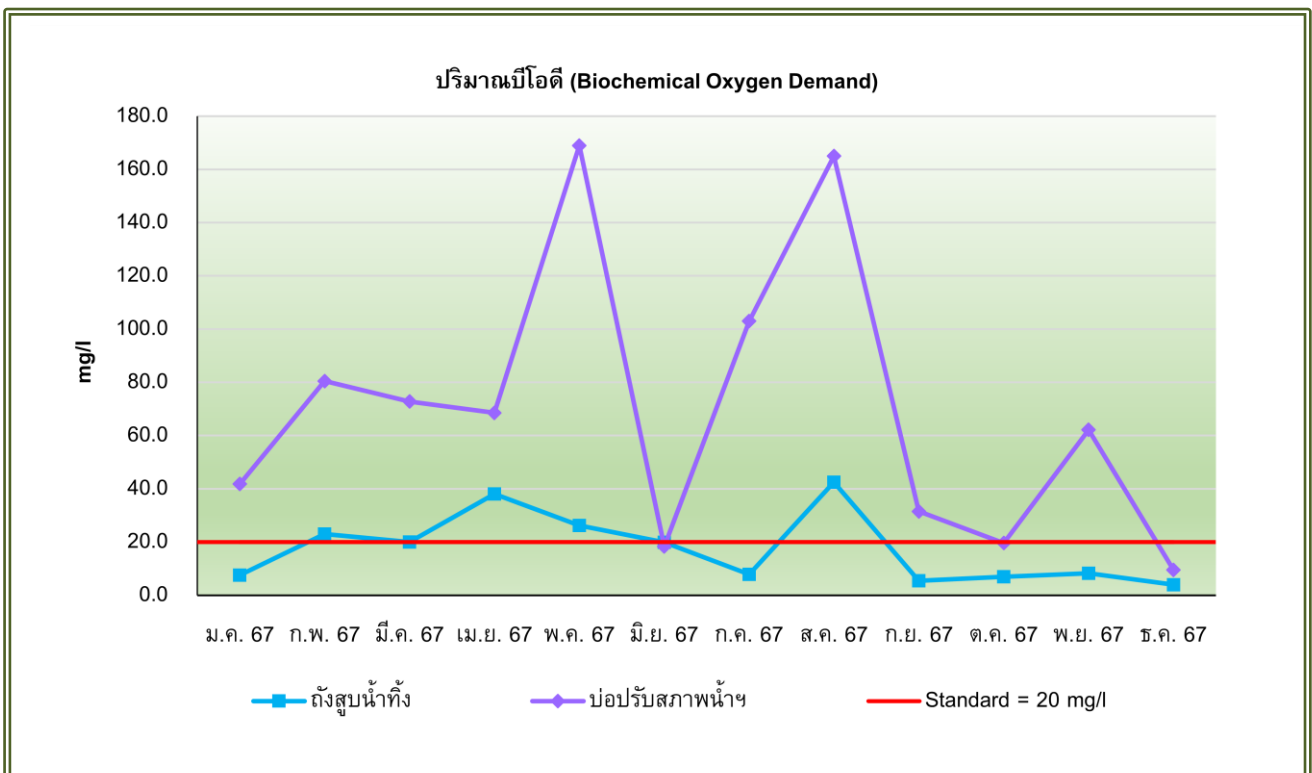
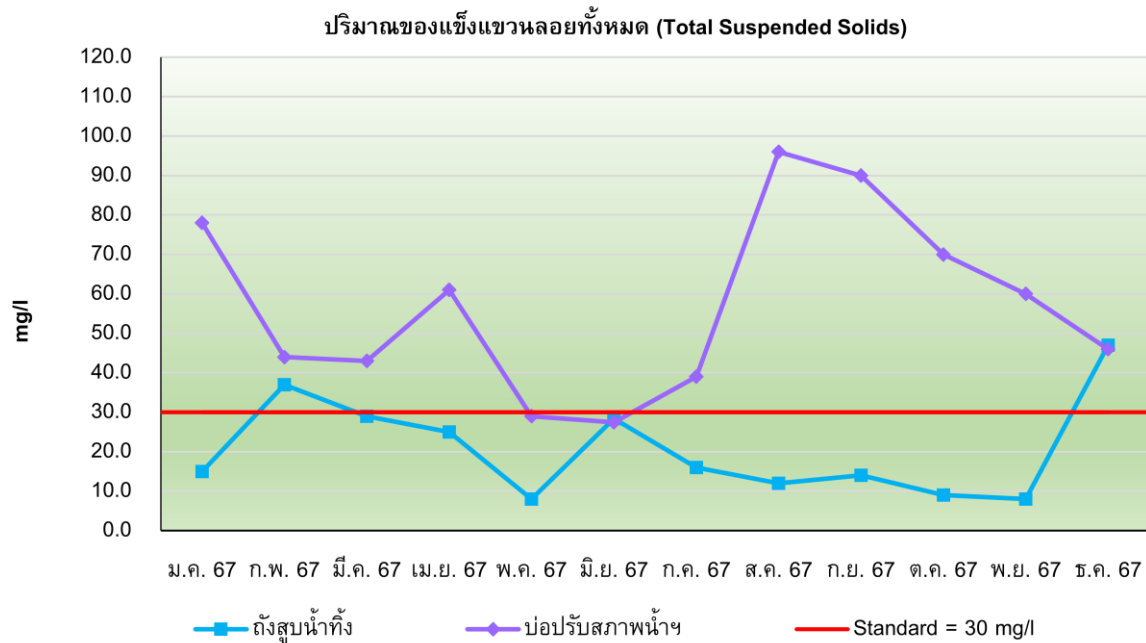
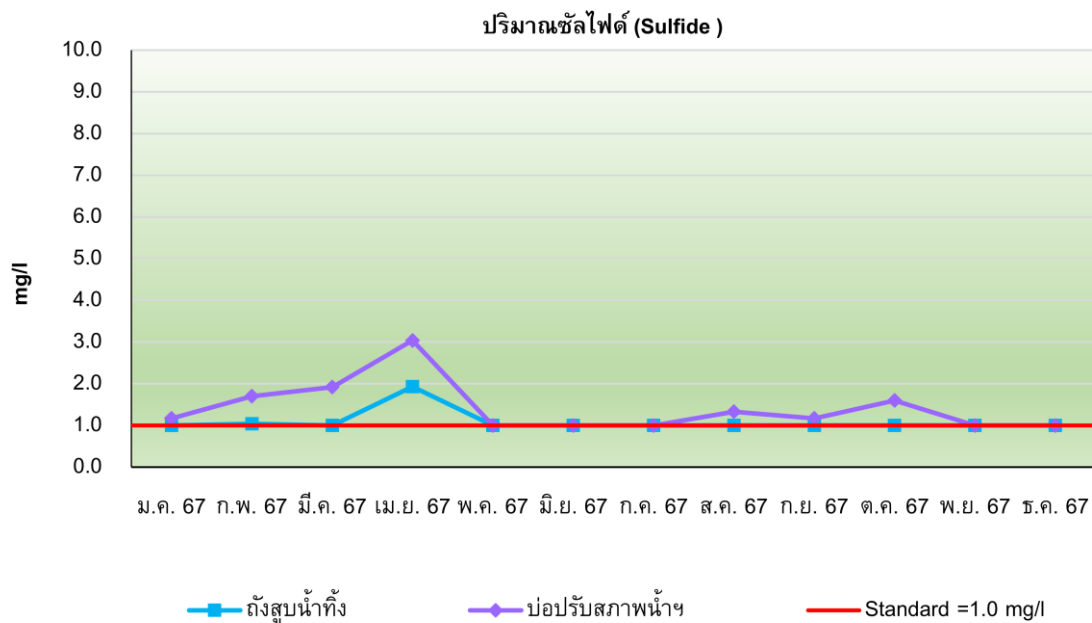
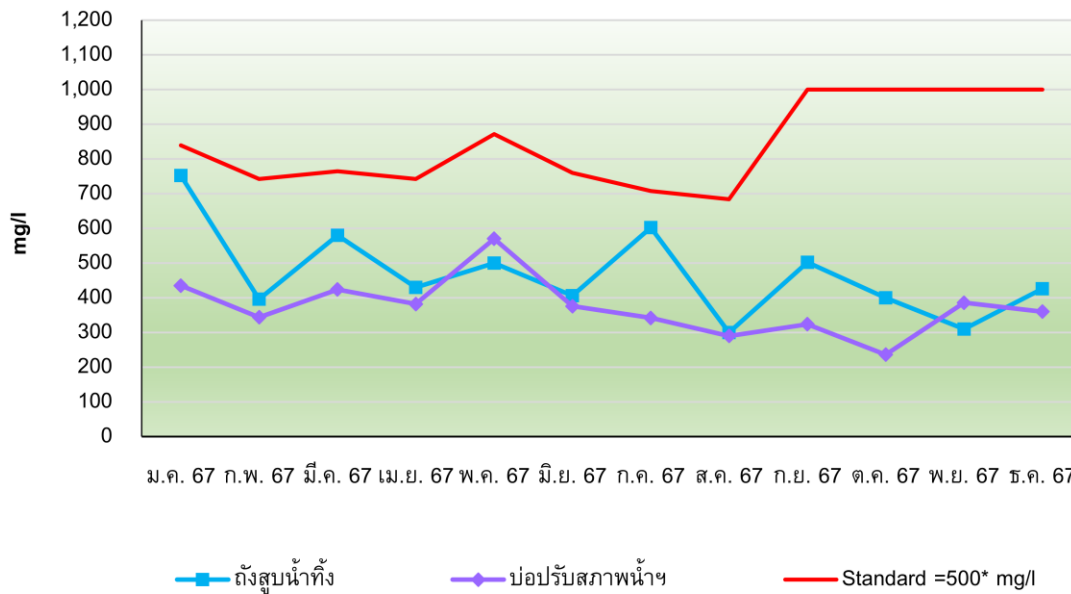
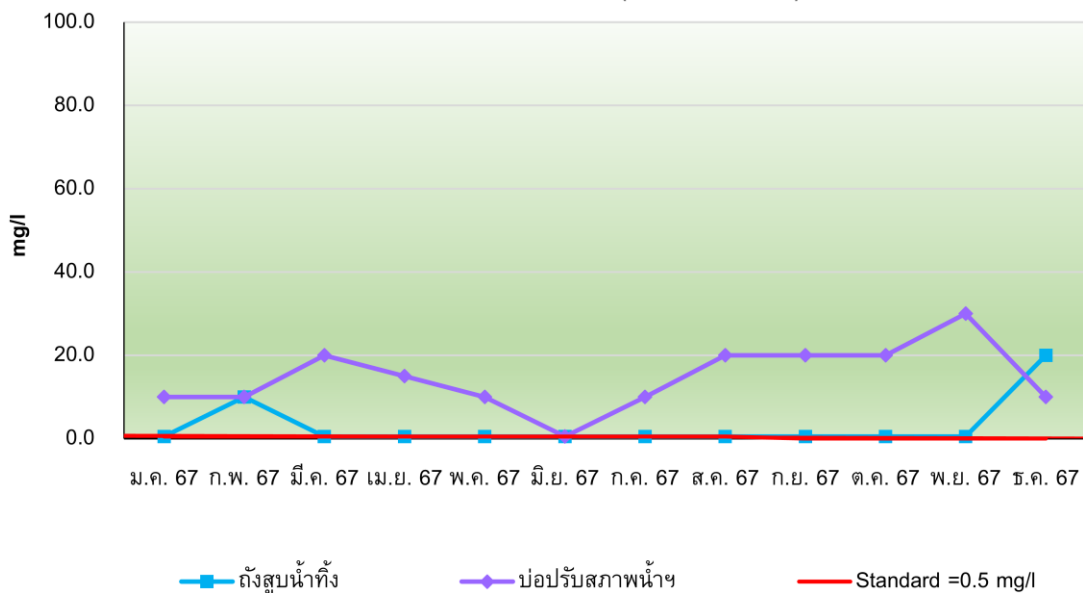
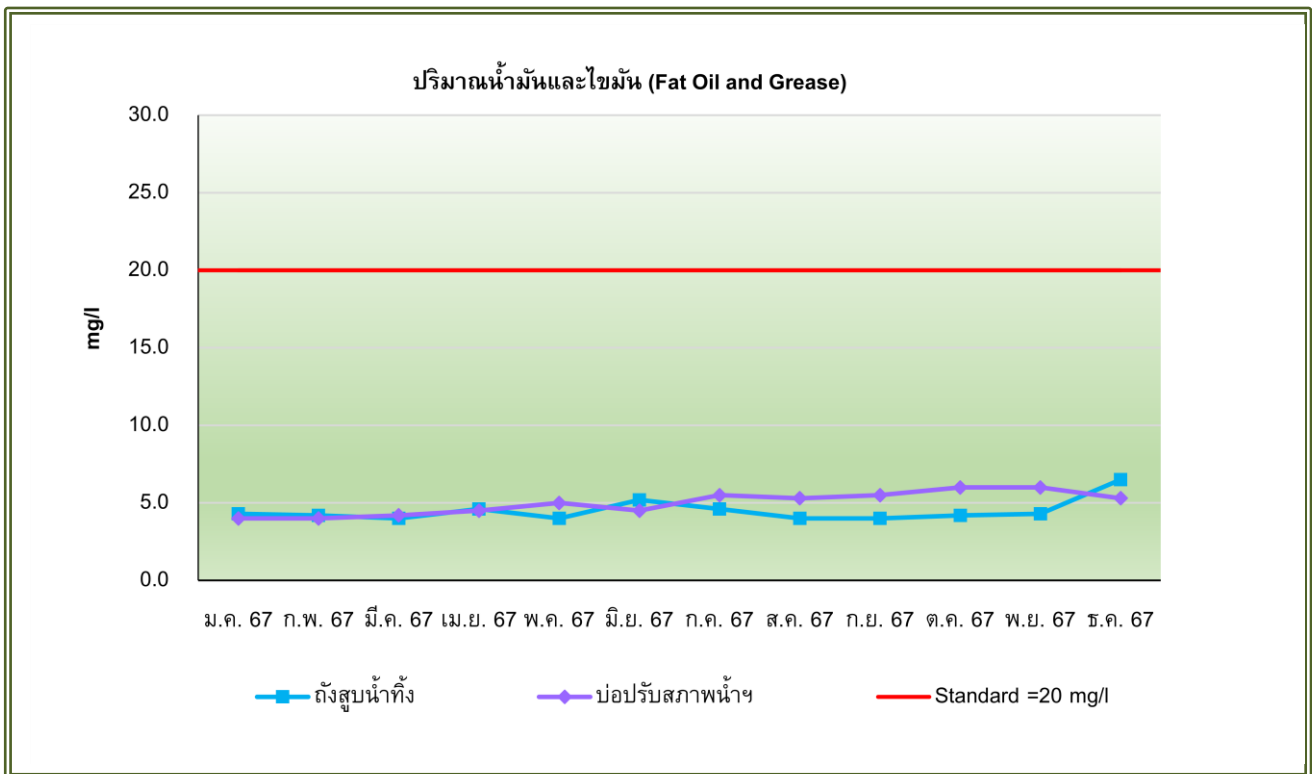
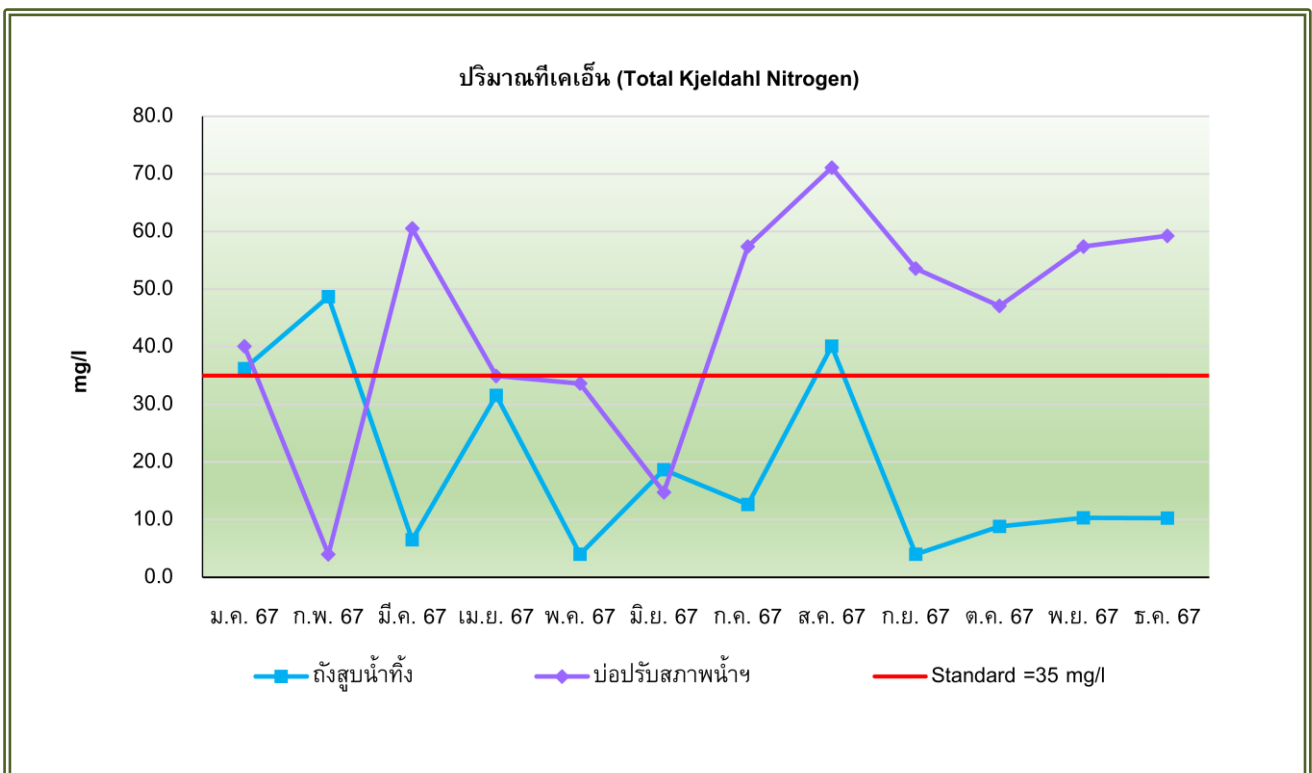
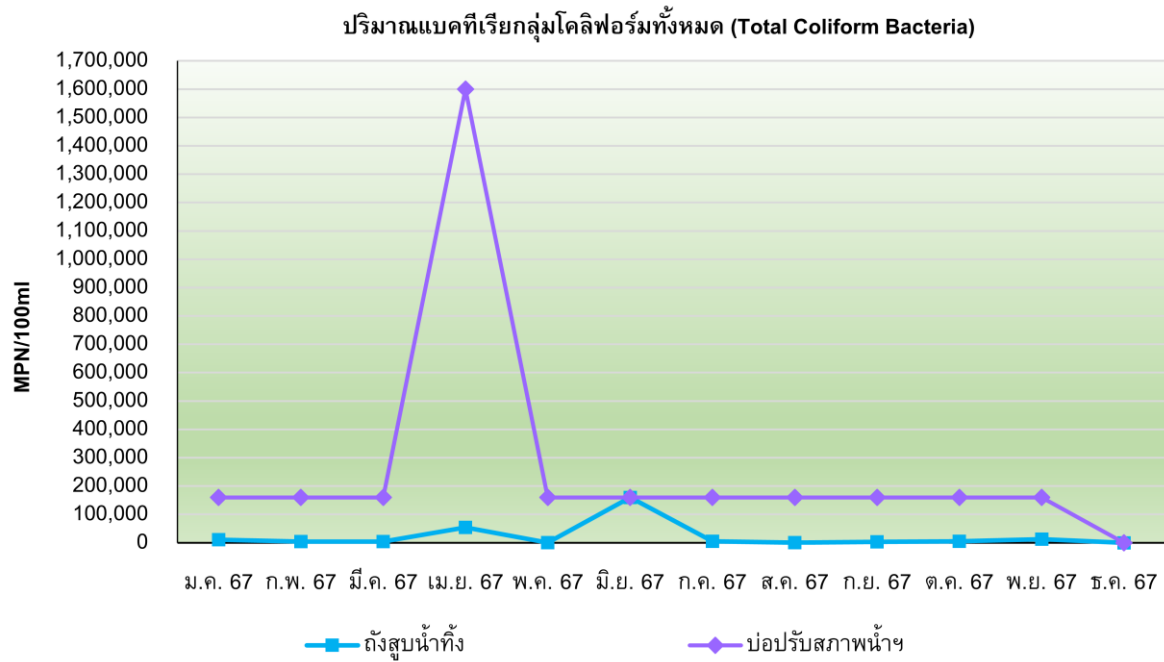
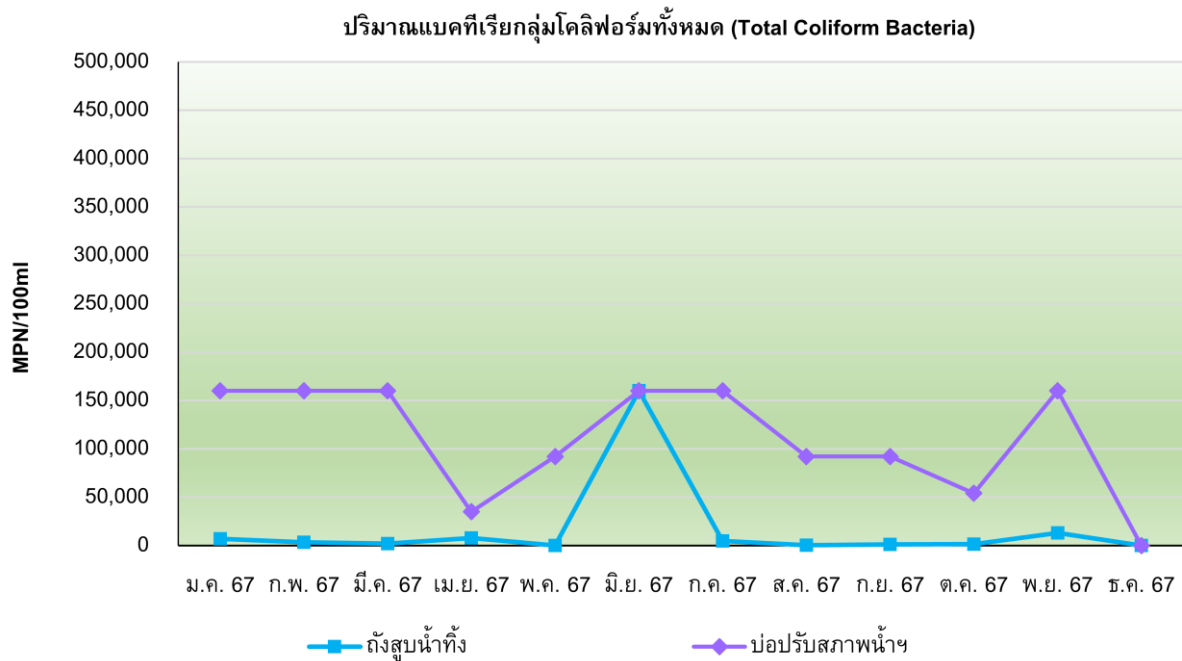
เมื่อเปรียบเทียบผลการตรวจวัดและวิเคราะห์คุณภาพน้ำทึ่ ตั้งแต่เดือนกรกฎาคม - ธันวาคม พ.ศ. 2567 แสดงดังรูปที่ 3-8 ถึงรูปที่ 3-17 พบว่า คุณภาพน้ำทึ่มีค่าเปลี่ยนแปลงไม่คงที่ ขึ้นกับปริมาณการใช้น้ำในแต่ละเดือน ซึ่งทางโครงการมีการตรวจสอบสาเหตุ และปรับปรุงแก้ไขอยู่เสมอเพื่อลดค่าความสกปรกของน้ำทึ่ให้อยู่ในเกณฑ์ที่มาตรฐานกำหนด
