รายงานผลการปฏิบัติตามมาตรการป้องกันและแก้ไขผลกระทบสิ่งแวดล้อม
และมาตรการติดตามตรวจสอบผลกระทบสิ่งแวดล้อม
โครงการ สุขสวัสดิ์อพาร์ทเมนต์ (ระยะดำเนินการ)
ตั้งอยู่เลขที่ 555 ถนนสุขสวัสดิ์ แขวงบางปะกอก เขตราชบุรีบูรณะ กรุงเทพมหานคร
ของนายภัทรพล เกียรติจุฑาภรณ์
สำนักงานตั้งอยู่เลขที่ 49-51 ซอยสมเด็จพระเจ้าตากสิน 29 แขวงสำเหร่ เขตธนบุรี กรุงเทพมหานคร 10600

ระหว่างเดือนกรกฎาคม – ธันวาคม 2567

รายงานผลการปฏิบัติตามมาตรการป้องกันและแก้ไขผลกระทบสิ่งแวดล้อม
และมาตรการติดตามตรวจสอบผลกระทบสิ่งแวดล้อม

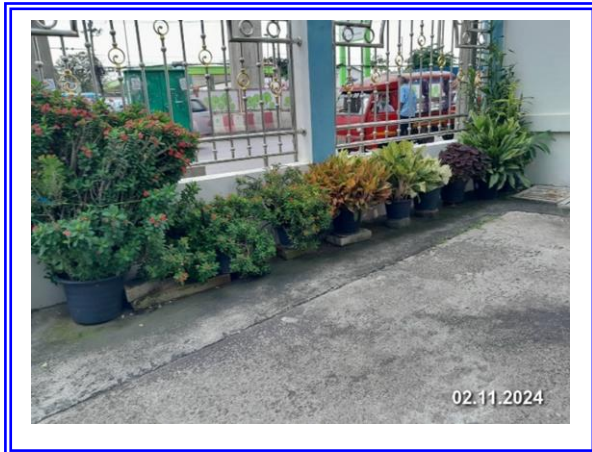
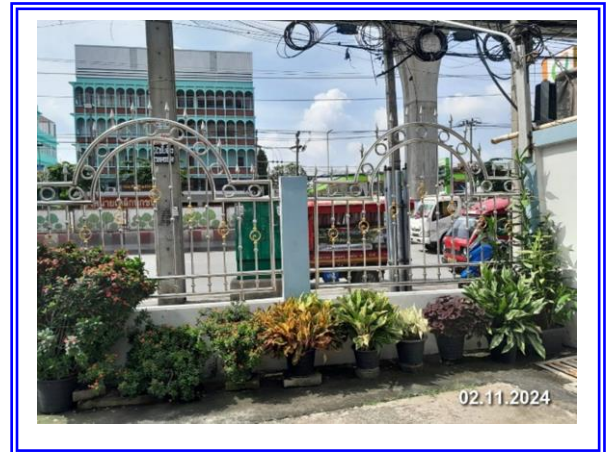
รูปที่ 3.1-1 พื้นที่สีเขียวภายในโครงการ

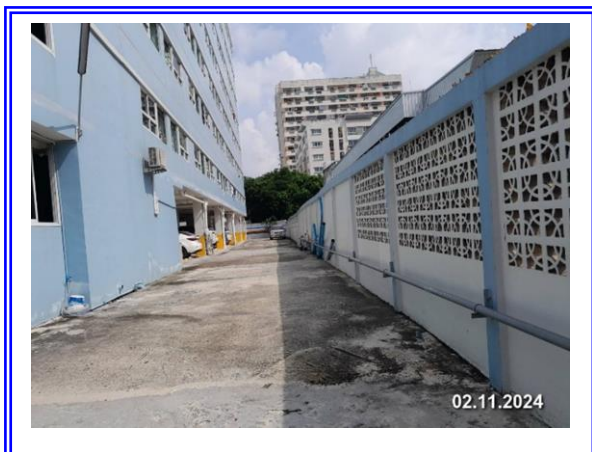
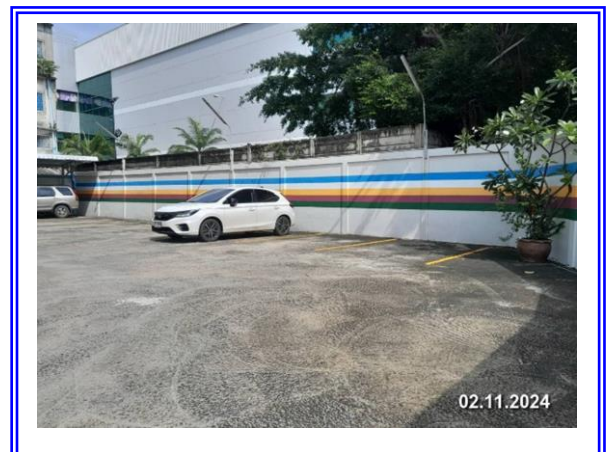
รูปที่ 3.1-2 รั้วรอบแนวเขตที่ดินรอบพื้นที่โครงการ

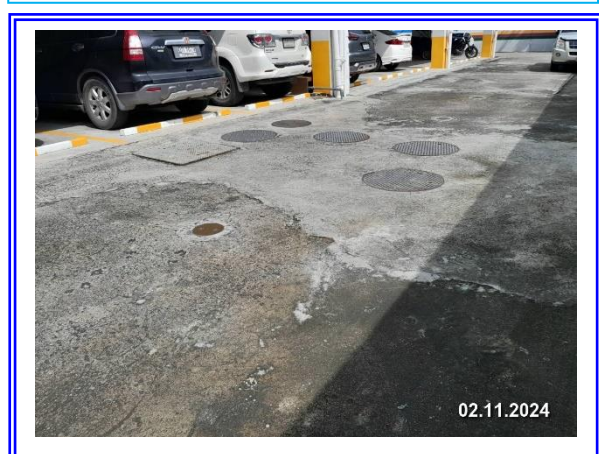
รูปที่ 3.1-10 ระบบบำบัดน้ำเสีย

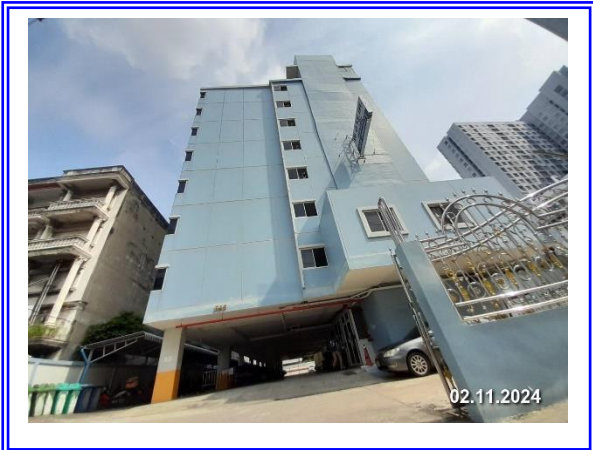
รูปที่ 3.1-13 สภาพภายนอกของอาคาร

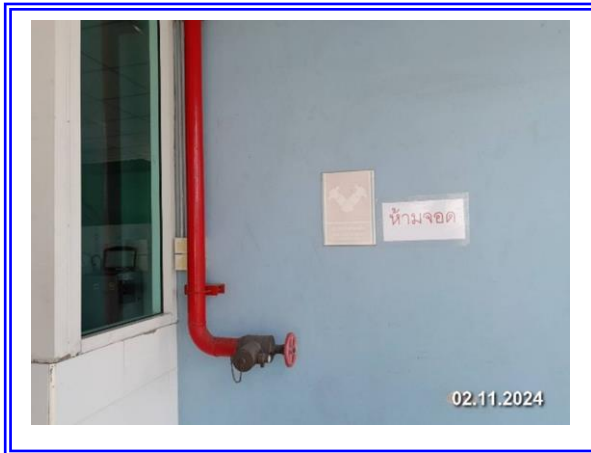
รูปที่ 3.1-32 หัวรับน้ำดับเพลิง

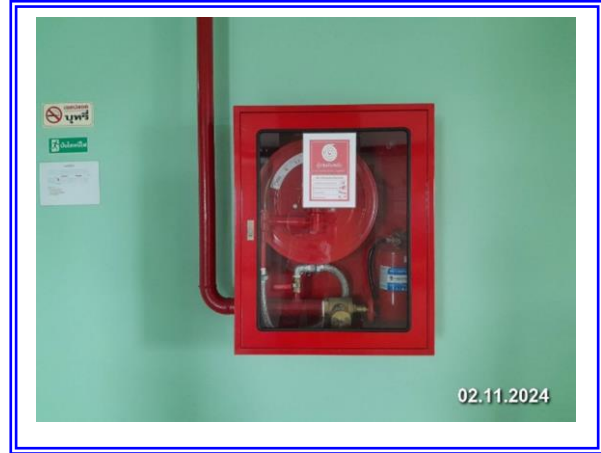
รูปที่ 3.1-33 ตู้เก็บสายฉีดน้ำดับเพลิงพร้อมอุปกรณ์

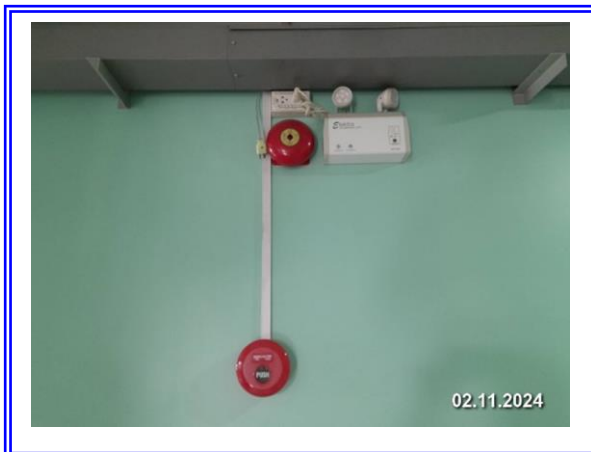
รูปที่ 3.1-34 อุปกรณ์แจ้งเหตุเพลิงไหม้แบบใช้มือ

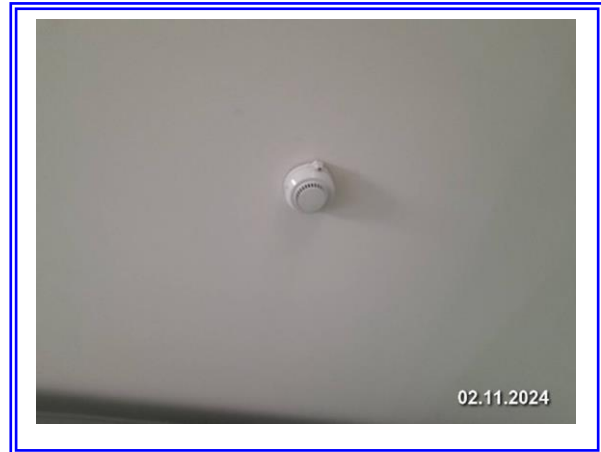
รูปที่ 3.1-35 อุปกรณ์ตรวจจับควัน

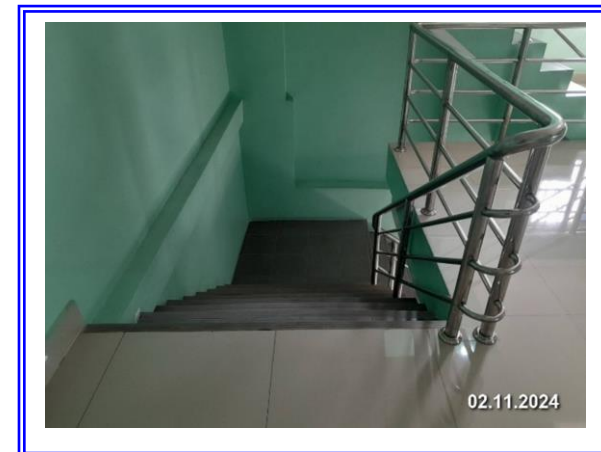
รูปที่ 3.1-37 บันไดหนีไฟและบันไดเดินขึ้น-ลง

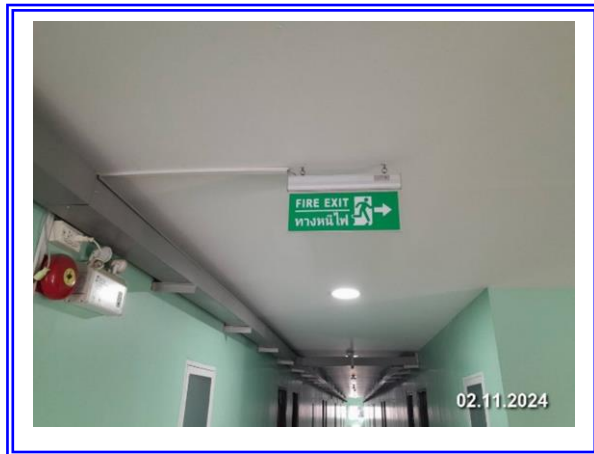
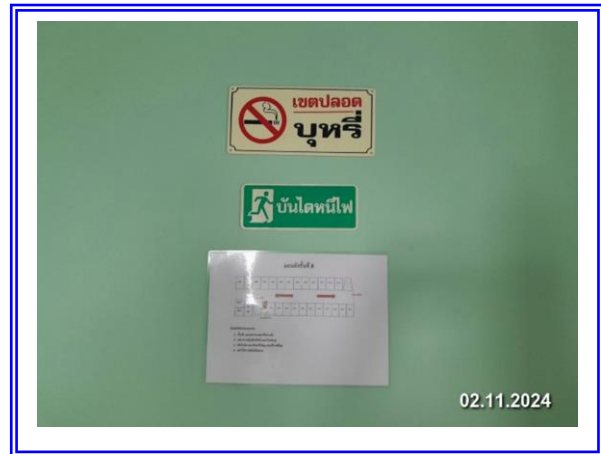
รูปที่ 3.1-38 บ้ายบอกทางหนีไฟ

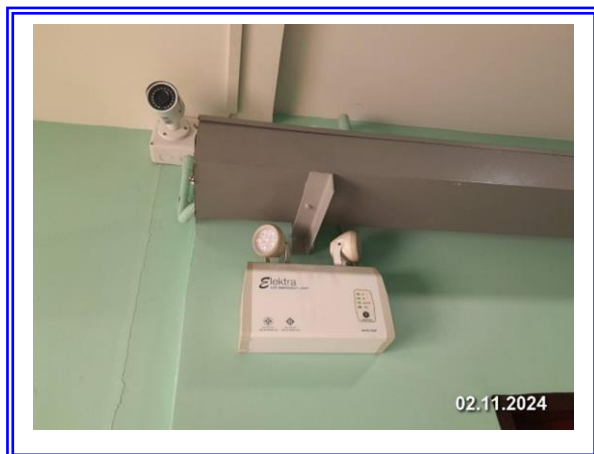
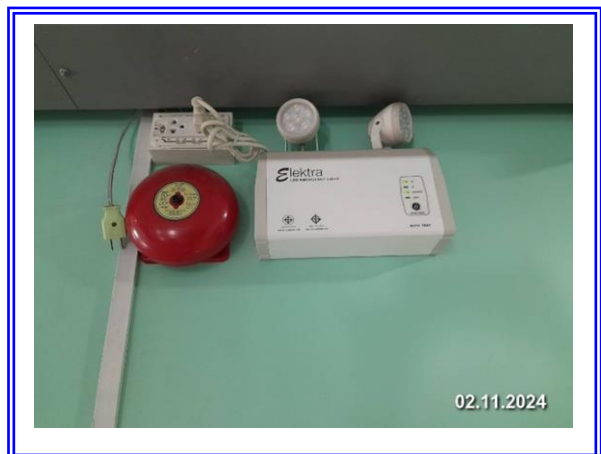
รูปที่ 3.1-39 ไฟส่องสว่างฉุกเฉิน

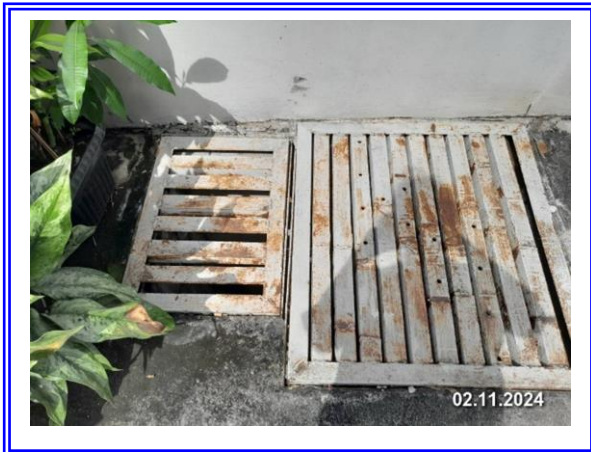
รูปที่ 3.1-43 รางระบายน้ำภายในโครงการ
