## บทที่ 2 ผลการดำเนินการตามมาตรการป้องกันและแก้ไขผลกระทบสิ่งแวดล้อม

### 2.1 ผลการดำเนินการตามเงื่อนไขที่โครงการที่ต้องยึดถือปฏิบัติอย่างเคร่งครัด

ตารางที่ 2.2-1 ผลการตรวจสอบการดำเนินการตามมาตรการป้องกันและแก้ไขผลกระทบสิ่งแวดล้อมของโครงการในระยะดำเนินการ

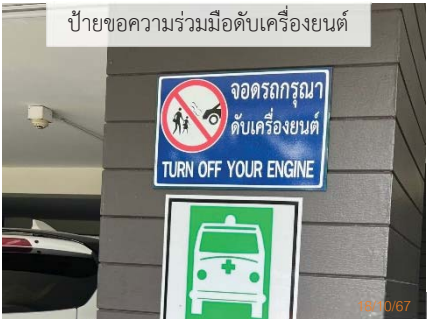
| มาตรการป้องกันและแก้ไขผลกระทบสิ่งแวดล้อม<br>และมาตรการติดตามตรวจสอบผลกระทบสิ่งแวดล้อม | ผลการปฏิบัติตามมาตรการ | ปัญหา อุปสรรค ที่ไม่สามารถปฏิบัติ<br>ตามมาตรการ และแนวทางแก้ไข | ภาพประกอบมาตรการ |
|---|---|---|---|
| <p>● <b>ช่วงเปิดดำเนินการ</b></p> <p><b>1. ทรัพยากรทางกายภาพ</b></p> <p><b>1.1 คุณภาพอากาศ</b></p> <p>1) ประชาสัมพันธ์ไม่ให้มีการติดเครื่องยนต์ขณะจอดภายในพื้นที่โครงการ</p> | <p>- โครงการได้ประชาสัมพันธ์ไม่ให้ติดเครื่องยนต์ขณะจอดภายในพื้นที่โครงการ และโดยบริเวณรอบพื้นที่โครงการ เช่น บริเวณที่จอดรถของโครงการ</p> | - ไม่มี | <p>ป้ายขอความร่วมมือดับเครื่องยนต์</p> <p>จอดกรุณาดับเครื่องยนต์<br/>TURN OFF YOUR ENGINE</p> <p>18/10/67</p> |

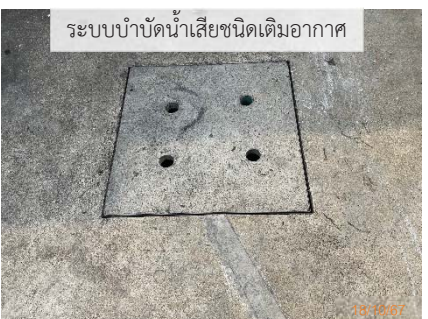
| มาตรการป้องกันและแก้ไขผลกระทบสิ่งแวดล้อม<br>และมาตรการติดตามตรวจสอบผลกระทบสิ่งแวดล้อม | ผลการปฏิบัติตามมาตรการ | ปัญหา อุปสรรค ที่ไม่สามารถปฏิบัติ<br>ตามมาตรการ และแนวทางแก้ไข | ภาพประกอบมาตรการ |
|---|---|---|---|
| <p><b>1.2 ทรัพยากรน้ำ</b></p> <p>1) ติดตั้งระบบบำบัดน้ำเสียชนิดถังบำบัดน้ำเสียสำเร็จรูปของบริษัท สตาร์ 3 รุ่น ดังนี้</p> <ul style="list-style-type: none"> <li>- รุ่น SC-726A (2 ชุด) แต่ละชุดรับน้ำเสียได้ 5.46 ลบ.ม./วัน</li> <li>- รุ่น SC-746A (9 ชุด) แต่ละชุดรับน้ำเสียได้ 9.5 ลบ.ม./วัน</li> <li>- รุ่น SC-776A (9 ชุด) แต่ละชุดรับน้ำเสียได้ 15.5 ลบ.ม./วัน</li> </ul> | <p>- ระบบบำบัดน้ำเสียของโครงการเป็นระบบบำบัดน้ำเสียสำเร็จรูปแบบบ่อเติมอากาศสามารถรองรับน้ำได้ 12 ลบ.ม./วัน</p> <p>- ทางโครงการได้จัดทำแบบบันทึกรายละเอียดสถิติและข้อมูลซึ่งแสดงการทำงานของระบบบำบัดน้ำเสีย และรายงานสรุปผลการทำงานของระบบบำบัดน้ำเสียตามแบบ ทส.1 และ ทส.2 จัดส่งให้แก่สำนักงานเขตพญาไทเป็นประจำทุกเดือน (เอกสารแนบ 7)</p> | - ไม่มี | <p>ระบบบำบัดน้ำเสียชนิดเติมอากาศ</p> <p>18/10/67</p> |

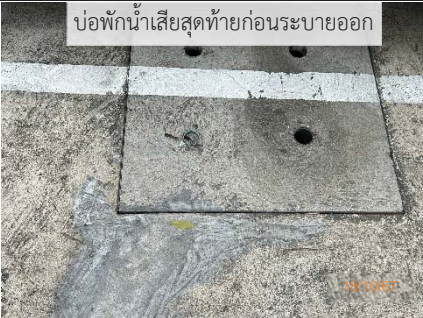
| มาตรการป้องกันและแก้ไขผลกระทบสิ่งแวดล้อม<br>และมาตรการติดตามตรวจสอบผลกระทบสิ่งแวดล้อม | ผลการปฏิบัติตามมาตรการ | ปัญหา อุปสรรค ที่ไม่สามารถปฏิบัติ<br>ตามมาตรการ และแนวทางแก้ไข | ภาพประกอบมาตรการ |
|---|---|---|---|
| 2) ควบคุมคุณภาพน้ำทิ้งหลังผ่านการบำบัดให้<br>คุณภาพอยู่ในมาตรฐานน้ำทิ้งจากอาคารประเภท ข.<br>ตามกฎหมายกระทรวง ฉบับที่ 51 (พ.ศ.2541) เรื่อง กำหนด<br>มาตรฐานการระบายน้ำทิ้งจากอาคาร ตามกฎหมาย<br>ควบคุมอาคาร เช่น ค่าบีโอดีไม่เกิน 30 มิลลิกรัมต่อลิตร<br>ค่าสารแขวนลอย ไม่เกิน 40 มิลลิกรัมต่อลิตร และไขมัน<br>ไม่เกิน 20 มิลลิกรัมต่อลิตร | - จากผลการตรวจวัดคุณภาพน้ำทิ้งหลังผ่าน<br>ระบบบำบัดน้ำเสียของโครงการในเดือน<br>กรกฎาคม-ธันวาคม 2567 พบว่า ค่าสาร<br>แขวนลอยมีค่าไม่เกิน 40 มิลลิกรัมต่อลิตร และค่า<br>ไขมันมีค่าไม่เกิน 20 มก./ล. ในส่วนของค่าบีโอดี<br>พบว่า ส่วนใหญ่มีค่าเกินมาตรฐาน ซึ่งอาจเกิดได้<br>จากสะสมของตะกอนมากเกินไป การเติมอากาศ<br>ไม่เพียงพอ ทำให้เกิดปริมาณออกซิเจนต่ำ ดังนั้น<br>ทางโครงการจึงจะทำการดูแล ตรวจสอบระบบ<br>บำบัดน้ำเสียอย่างสม่ำเสมอ เพื่อให้ระบบบำบัด<br>น้ำเสียของโครงการมีประสิทธิภาพมากขึ้น | - ไม่มี | |

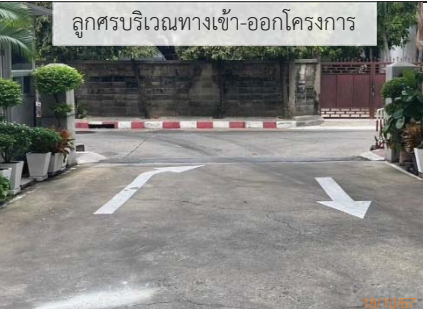
| มาตรการป้องกันและแก้ไขผลกระทบสิ่งแวดล้อม<br>และมาตรการติดตามตรวจสอบผลกระทบสิ่งแวดล้อม | ผลการปฏิบัติตามมาตรการ | ปัญหา อุปสรรค ที่ไม่สามารถปฏิบัติ<br>ตามมาตรการ และแนวทางแก้ไข | ภาพประกอบมาตรการ |
|---|---|---|---|
| 2) ติดตั้งป้ายชื่อโครงการลูกศรแสดงทิศทาง บริเวณ<br>ทางเข้า-ออกโครงการที่สามารถเห็นได้ชัดเจน และใน<br>ระยะทางพอสมควรที่จะชะลอรถได้ทันก่อนเข้าสู่<br>โครงการได้อย่างปลอดภัย | - ดำเนินการติดตั้งป้ายชื่อโครงการ และลูกศร<br>แสดงทิศทางบริเวณทางเข้า-ออกโครงการ | - ไม่มี | |

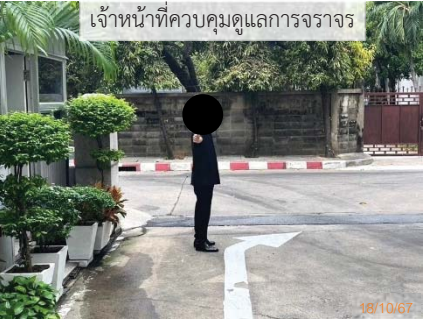
| มาตรการป้องกันและแก้ไขผลกระทบสิ่งแวดล้อม<br>และมาตรการติดตามตรวจสอบผลกระทบสิ่งแวดล้อม | ผลการปฏิบัติตามมาตรการ | ปัญหา อุปสรรค ที่ไม่สามารถปฏิบัติ<br>ตามมาตรการ และแนวทางแก้ไข | ภาพประกอบมาตรการ |
|---|---|---|---|
| 3) ประสานงานกับเจ้าหน้าที่ตำรวจจราจรในท้องที่<br>ในการอำนวยความสะดวกของการจราจรช่วงชั่วโมง<br>เร่งด่วน เช้าและเย็น | - การดำเนินงานที่ผ่านมาจัดให้มีเจ้าหน้าที่คอย<br>อำนวยความสะดวกไว้ประจำโครงการ และยังไม่<br>มีปัญหาด้านการจราจรแต่อย่างใด | - ไม่มี | |

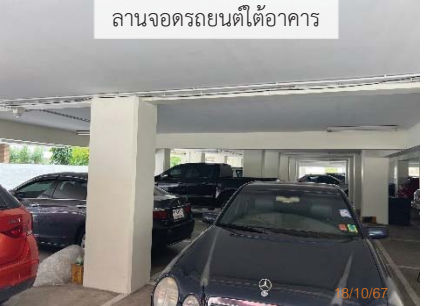
| มาตรการป้องกันและแก้ไขผลกระทบสิ่งแวดล้อม<br>และมาตรการติดตามตรวจสอบผลกระทบสิ่งแวดล้อม | ผลการปฏิบัติตามมาตรการ | ปัญหา อุปสรรค ที่ไม่สามารถปฏิบัติ<br>ตามมาตรการ และแนวทางแก้ไข | ภาพประกอบมาตรการ |
|---|---|---|---|
| 4) จัดให้มีที่จอดรถบริเวณด้านล่างของอาคารรวม<br>62 ที่ | - จัดให้มีที่จอดรถบริเวณด้านล่างของอาคาร<br>สามารถจอดรถได้ทั้งหมด 150 คัน รถยนต์ 100<br>คัน และรถจักรยานยนต์ 50 คัน ซึ่งเพียงพอต่อผู้<br>พักอาศัย | - ไม่มี | |

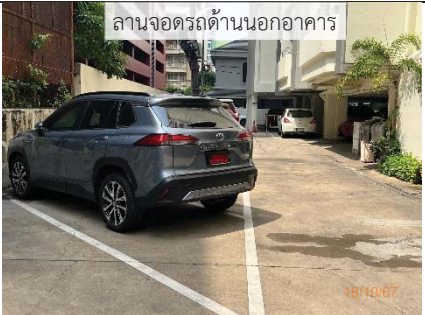
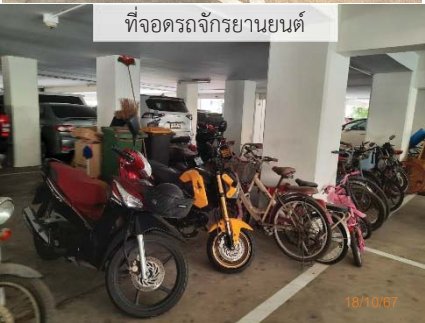
| มาตรการป้องกันและแก้ไขผลกระทบสิ่งแวดล้อม<br>และมาตรการติดตามตรวจสอบผลกระทบสิ่งแวดล้อม | ผลการปฏิบัติตามมาตรการ | ปัญหา อุปสรรค ที่ไม่สามารถปฏิบัติตามมาตรการ และแนวทางแก้ไข | ภาพประกอบมาตรการ |
|---|---|---|---|
| | | | <div>ลานจอดรถด้านนอกอาคาร</div> <div>18/10/67</div> <div>ที่จอดรถจักรยานยนต์</div> <div>18/10/67</div> |

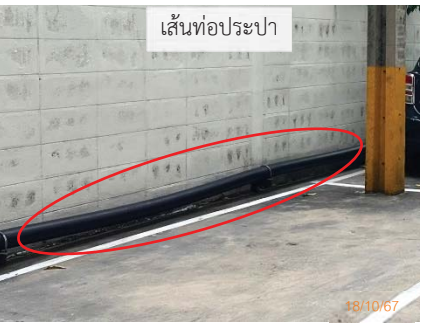
| มาตรการป้องกันและแก้ไขผลกระทบสิ่งแวดล้อม<br>และมาตรการติดตามตรวจสอบผลกระทบสิ่งแวดล้อม | ผลการปฏิบัติตามมาตรการ | ปัญหา อุปสรรค ที่ไม่สามารถปฏิบัติตามมาตรการ และแนวทางแก้ไข | ภาพประกอบมาตรการ |
|---|---|---|---|
| <p>2.2 การใช้น้ำ</p> <p>1) จัดให้มีเจ้าหน้าที่คอยดูแลรักษาระบบเส้นท่อประปาให้อยู่ในสภาพดีอยู่เสมอ หากพบว่าชำรุดเสียหายให้ทำการซ่อมแซมทันที</p> | <p>- มีเจ้าหน้าที่คอยดูแลรักษาระบบเส้นท่อประปาให้อยู่ในสภาพดีอยู่เสมอ หากพบว่าการชำรุดเสียหายจะดำเนินการซ่อมแซมทันที</p> | <p>- ไม่มี</p> | <div>เส้นท่อประปา</div> <div>18/10/67</div> |

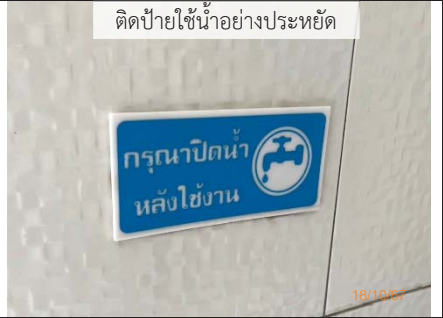
| มาตรการป้องกันและแก้ไขผลกระทบสิ่งแวดล้อม<br>และมาตรการติดตามตรวจสอบผลกระทบสิ่งแวดล้อม | ผลการปฏิบัติตามมาตรการ | ปัญหา อุปสรรค ที่ไม่สามารถปฏิบัติ<br>ตามมาตรการ และแนวทางแก้ไข | ภาพประกอบมาตรการ |
|---|---|---|---|
| 2) ประชาสัมพันธ์ให้ผู้พักอาศัยใช้น้ำอย่างประหยัด | - โครงการได้ติดได้ประชาสัมพันธ์ให้ผู้พักอาศัยใช้น้ำอย่างประหยัด | - ไม่มี | <p>ติดป้ายใช้น้ำอย่างประหยัด</p> |

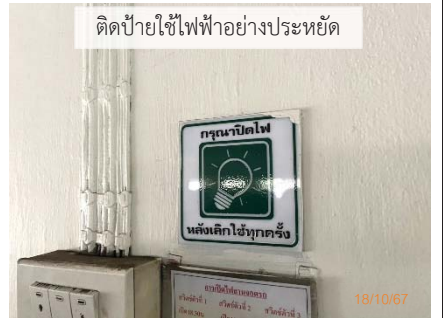
| มาตรการป้องกันและแก้ไขผลกระทบสิ่งแวดล้อม<br>และมาตรการติดตามตรวจสอบผลกระทบสิ่งแวดล้อม | ผลการปฏิบัติตามมาตรการ | ปัญหา อุปสรรค ที่ไม่สามารถปฏิบัติ<br>ตามมาตรการ และแนวทางแก้ไข | ภาพประกอบมาตรการ |
|---|---|---|---|
| <b>2.3 ไฟฟ้า</b><br>1) รณรงค์ให้ผู้พักอาศัยในโครงการใช้ไฟฟ้าอย่างประหยัด | - มีการรณรงค์ให้ผู้พักอาศัยในโครงการใช้ไฟฟ้าอย่างประหยัด | - ไม่มี | <p>ติดป้ายใช้ไฟฟ้าอย่างประหยัด</p> |

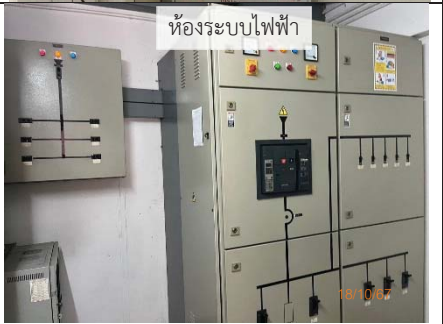
| มาตรการป้องกันและแก้ไขผลกระทบสิ่งแวดล้อม<br>และมาตรการติดตามตรวจสอบผลกระทบสิ่งแวดล้อม | ผลการปฏิบัติตามมาตรการ | ปัญหา อุปสรรค ที่ไม่สามารถปฏิบัติ<br>ตามมาตรการ และแนวทางแก้ไข | ภาพประกอบมาตรการ |
|---|---|---|---|
| 2) ตรวจสอบดูแลอุปกรณ์สายไฟฟ้าและระบบไฟฟ้าให้มีสภาพดีอยู่เสมอ | - มีเจ้าหน้าที่ตรวจสอบดูแลอุปกรณ์สาย ไฟฟ้าและระบบไฟฟ้าให้มีสภาพดีอยู่เสมอ ดังเอกสารแนบ 9 | - ไม่มี | <p>ห้องระบบไฟฟ้า</p> |

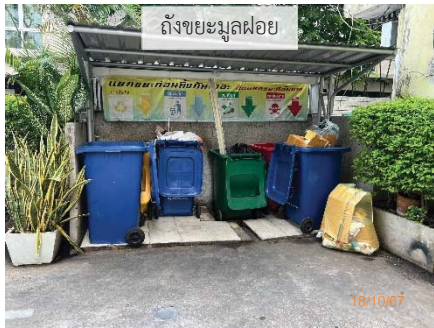
| มาตรการป้องกันและแก้ไขผลกระทบสิ่งแวดล้อม<br>และมาตรการติดตามตรวจสอบผลกระทบสิ่งแวดล้อม | ผลการปฏิบัติตามมาตรการ | ปัญหา อุปสรรค ที่ไม่สามารถปฏิบัติ<br>ตามมาตรการ และแนวทางแก้ไข | ภาพประกอบมาตรการ |
|---|---|---|---|
| <b>2.4 การจัดการขยะมูลฝอย</b><br>1) จัดให้มีภาชนะรองรับขยะมูลฝอยที่มีขนาดและ<br>จำนวนเพียงพอต่อการรองรับปริมาณมูลฝอยที่เกิดขึ้น | - โครงการจัดให้มีภาชนะรองรับขยะมูลฝอยที่มี<br>ขนาดและจำนวนเพียงพอต่อการรองรับปริมาณ<br>มูลฝอยที่เกิดขึ้นในโครงการทั้งหมด | - ไม่มี | |

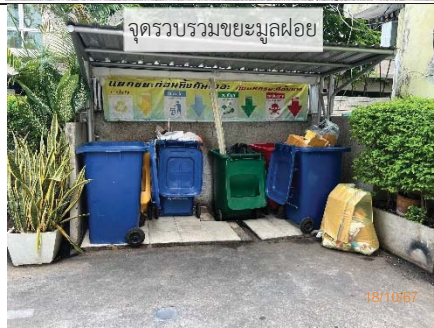
| มาตรการป้องกันและแก้ไขผลกระทบสิ่งแวดล้อม<br>และมาตรการติดตามตรวจสอบผลกระทบสิ่งแวดล้อม | ผลการปฏิบัติตามมาตรการ | ปัญหา อุปสรรค ที่ไม่สามารถปฏิบัติ<br>ตามมาตรการ และแนวทางแก้ไข | ภาพประกอบมาตรการ |
|---|---|---|---|
| 2) รวบรวมขยะมูลฝอยที่เกิดขึ้นใส่ไว้ใน<br>ถุงพลาสติกสีดำ (ถุงดำ) มัดปิดปากถุง ก่อนนำไป<br>รวบรวมไว้ในอาคารพักขยะมูลฝอยรวมของโครงการ | - ทางโครงการได้รวบรวมขยะมูลฝอยที่เกิดขึ้นใส่<br>ไว้ในถุงพลาสติกสีดำ (ถุงดำ) มัดปิดปากถุง ก่อน<br>นำไปรวบรวมไว้ในบริเวณจุดพักขยะมูลฝอยรวม<br>ของโครงการ | - ไม่มี | |

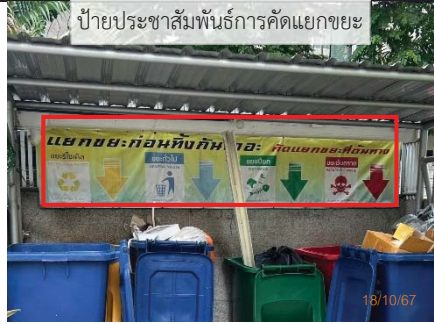
| มาตรการป้องกันและแก้ไขผลกระทบสิ่งแวดล้อม<br>และมาตรการติดตามตรวจสอบผลกระทบสิ่งแวดล้อม | ผลการปฏิบัติตามมาตรการ | ปัญหา อุปสรรค ที่ไม่สามารถปฏิบัติ<br>ตามมาตรการ และแนวทางแก้ไข | ภาพประกอบมาตรการ |
|---|---|---|---|
| 5) ส่งเสริมมาตรการคัดแยกขยะมูลฝอยอย่าง<br>จริงจังให้สอดคล้องกับนโยบายการจัดเก็บขยะมูลฝอย<br>ของ กทม. เช่น ขยะเปียก ขยะแห้ง ขยะอันตราย ขยะรี<br>ไซเคิล เป็นต้น | - โครงการมีการประชาสัมพันธ์ส่งเสริมมาตรการ<br>คัดแยกขยะมูลฝอยให้สอดคล้องกับนโยบายการ<br>จัดเก็บขยะมูลฝอยของ กทม. เช่น ขยะเปียก ขยะ<br>แห้ง ขยะอันตราย ขยะรีไซเคิล เป็นต้น<br>- ปัจจุบันทางโครงการมีถังขยะแยกประเภทไว้<br>บริเวณจุดรวบรวมขยะมูลฝอย | - ไม่มี | |

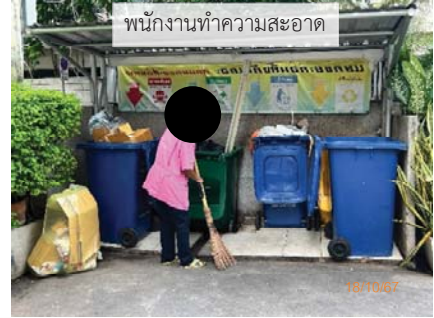
| มาตรการป้องกันและแก้ไขผลกระทบสิ่งแวดล้อม<br>และมาตรการติดตามตรวจสอบผลกระทบสิ่งแวดล้อม | ผลการปฏิบัติตามมาตรการ | ปัญหา อุปสรรค ที่ไม่สามารถปฏิบัติ<br>ตามมาตรการ และแนวทางแก้ไข | ภาพประกอบมาตรการ |
|---|---|---|---|
| 6) ล้างพื้นห้องพักขยะทุกครั้งหลังจากรถเก็บขน<br>ขยะมูลฝอยของสำนักงานเขตพญาไทได้เข้ามาจัดเก็บ<br>ขยะเสร็จเรียบร้อยแล้ว สำหรับน้ำเสียจากการล้างพื้น<br>ให้ระบายลงระบบบำบัดน้ำเสียเพื่อทำการบำบัดต่อไป | - โครงการจะให้พนักงานล้างพื้นบริเวณจุด<br>รวบรวมขยะ หลังจากรถเก็บขนขยะมูลฝอยของ<br>สำนักงานเขตพญาไทเข้ามาจัดเก็บขยะเสร็จ<br>เรียบร้อยแล้วทุกครั้ง และน้ำเสียที่ล้างพื้นจะไหล<br>ลงรางระบายน้ำและไหลลงระบบบำบัดน้ำเสีย<br>ต่อไป | - ไม่มี | |

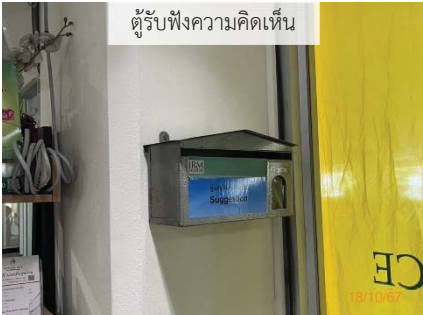
| มาตรการป้องกันและแก้ไขผลกระทบสิ่งแวดล้อม<br>และมาตรการติดตามตรวจสอบผลกระทบสิ่งแวดล้อม | ผลการปฏิบัติตามมาตรการ | ปัญหา อุปสรรค ที่ไม่สามารถปฏิบัติตามมาตรการ และแนวทางแก้ไข | ภาพประกอบมาตรการ |
|---|---|---|---|
| <p><b>3. คุณค่าคุณภาพชีวิต</b></p> <p><b>3.1 สภาพสังคม-เศรษฐกิจ</b></p> <p>1) หากได้รับการร้องเรียนจากผู้พักอาศัยบริเวณโดยรอบโครงการว่าได้รับความเดือดร้อนรำคาญจากกิจกรรมการดำเนินงานของโครงการ จะต้องค้นหาสาเหตุและแก้ไขเหตุแห่งความเดือดร้อน รำคาญให้แล้วเสร็จโดยเร็วที่สุด</p> | <p>- การดำเนินงานที่ผ่านมาโครงการยังไม่ได้รับการร้องเรียนจากผู้พักอาศัยบริเวณโดยรอบโครงการ สำหรับในโครงการได้ติดตั้งตู้รับฟังความคิดเห็นไว้บริเวณประตูทางเข้า-ออกอาคาร</p> | <p>- ไม่มี</p> | |

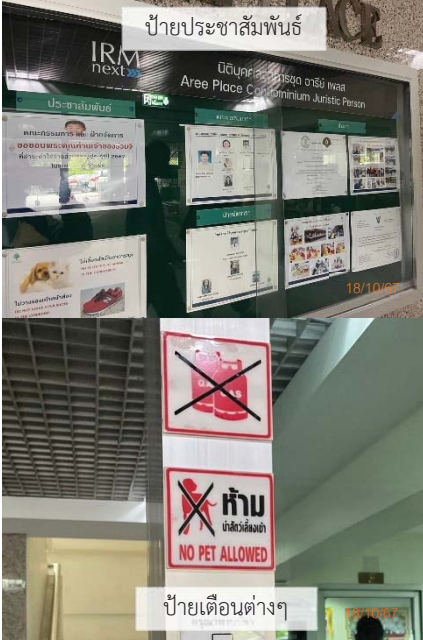
| มาตรการป้องกันและแก้ไขผลกระทบสิ่งแวดล้อม<br>และมาตรการติดตามตรวจสอบผลกระทบสิ่งแวดล้อม | ผลการปฏิบัติตามมาตรการ | ปัญหา อุปสรรค ที่ไม่สามารถปฏิบัติตามมาตรการ และแนวทางแก้ไข | ภาพประกอบมาตรการ |
|---|---|---|---|
| <p>2) มีการกำหนดกฎระเบียบในการพักอาศัยที่ชัดเจน เพื่อความเป็นระเบียบเรียบร้อยภายในโครงการ</p> | <p>- โครงการมีการกำหนดกฎระเบียบในการพักอาศัยไว้อย่างชัดเจน เพื่อความเป็นระเบียบเรียบร้อยภายในโครงการไว้บริเวณป้ายประชาสัมพันธ์ของโครงการ พร้อมทั้งติดป้ายเตือนต่างๆ ไว้ให้สามารถให้ได้อย่างชัดเจน</p> | <p>- ไม่มี</p> | |

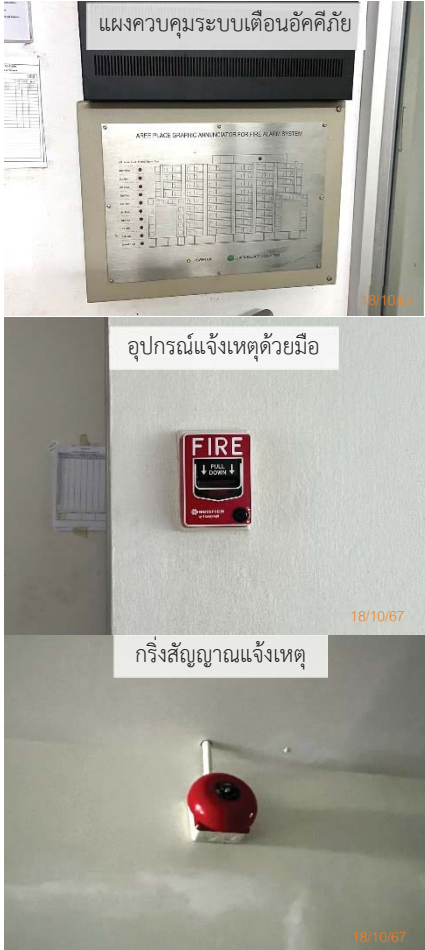
| มาตรการป้องกันและแก้ไขผลกระทบสิ่งแวดล้อม<br>และมาตรการติดตามตรวจสอบผลกระทบสิ่งแวดล้อม | ผลการปฏิบัติตามมาตรการ | ปัญหา อุปสรรค ที่ไม่สามารถปฏิบัติตามมาตรการ และแนวทางแก้ไข | ภาพประกอบมาตรการ |
|---|---|---|---|
| <p><b>3.2 อาชีวอนามัยและความปลอดภัย</b></p> <p>1) จัดให้มีระบบป้องกันอัคคีภัยตาม พ.ร.บ. ควบคุมอาคาร พ.ศ.2522 และข้อบัญญัติ กทม. เรื่อง ควบคุมการก่อสร้างอาคาร พ.ศ.2522 อย่างครบถ้วน ซึ่งประกอบด้วย</p> <p>1.1) ระบบสัญญาณเตือนอัคคีภัย ประกอบด้วย</p> <p>1. แผงควบคุมรวมระบบสัญญาณเตือนอัคคีภัย (fire alarm control panel) ติดตั้งอยู่บริเวณชั้น 1 ของอาคารภายในห้องไฟฟ้า พร้อมชุดชาร์จแบตเตอรี่ ซึ่งมีกำลังเพียงพอในการใช้งานขณะที่แหล่งจ่ายกำลังไฟฟ้าในภาวะปกติเกิดขัดข้องไม่น้อยกว่า 8 ชม.</p> <p>2. อุปกรณ์แจ้งเหตุด้วยมือ (manual pull down station) ติดตั้งอยู่บริเวณโถงด้านหน้าบันไดกลาง และทางออกบันไดหนีไฟทุกชั้นของอาคาร ทั้ง 2 ฝั่ง รวม 3 จุด/ชั้น อยู่สูงจากพื้นที่ประมาณ 1.50 ม. มีป้าย fire ขัดเจนมี key switch สำหรับไขเพื่อส่ง general alarm</p> <p>3. กริ่งสัญญาณแจ้งเหตุ (alarm bell) ติดตั้งอยู่บริเวณโถงด้านหน้าบันไดกลาง และทางออกบันไดหนีไฟทุกชั้นของอาคาร อยู่สูงจากพื้นที่ประมาณ 2.20 ม.</p> <p>4. เครื่องตรวจจับควัน (smoke detector) โดยจะติดตั้งไว้บริเวณห้องพักอาศัยทุกห้อง ห้องไฟฟ้า และห้องเครื่อง</p> | <p>- ทางโครงการมีระบบป้องกันอัคคีภัยตาม พ.ร.บ. ควบคุมอาคาร พ.ศ.2522 และข้อบัญญัติ กทม. เรื่อง ควบคุมการก่อสร้างอาคาร พ.ศ.2522 อย่างครบถ้วน ซึ่งระบบสัญญาณเตือนอัคคีภัย ประกอบด้วย แผงควบคุมรวมระบบสัญญาณเตือนอัคคีภัย อุปกรณ์แจ้งเหตุเครื่องตรวจจับควัน เครื่องตรวจจับความร้อน กริ่งสัญญาณแจ้งเหตุ เครื่องตรวจจับควัน เครื่องดับเพลิงชนิดมือถือ มีระบบผจญเพลิงและป้องกันเพลิงไหม้ ประกอบด้วย ตู้เก็บสายฉีดน้ำดับเพลิง หัวรับน้ำดับเพลิง อุปกรณ์ดับเพลิงชนิดมือถือ</p> | <p>- ไม่มี</p> | <p>แผงควบคุมระบบเตือนอัคคีภัย</p> <p>อุปกรณ์แจ้งเหตุด้วยมือ</p> <p>กริ่งสัญญาณแจ้งเหตุ</p> |

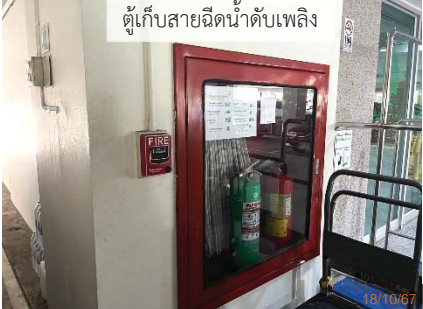
| มาตรการป้องกันและแก้ไขผลกระทบสิ่งแวดล้อม<br>และมาตรการติดตามตรวจสอบผลกระทบสิ่งแวดล้อม | ผลการปฏิบัติตามมาตรการ | ปัญหา อุปสรรค ที่ไม่สามารถปฏิบัติตามมาตรการ และแนวทางแก้ไข | ภาพประกอบมาตรการ |
|---|---|---|---|
| <p>2. เครื่องดับเพลิงชนิดมือถือ (fire extinguisher) ติดตั้งไว้ในตู้เก็บสายฉีดน้ำดับเพลิงทุกตู้ๆ ละ 1 เครื่อง โดยติดตั้งไว้บริเวณชั้นล่าง 3 เครื่อง บริเวณชั้น 2-6 ชั้นละ 3 เครื่อง ชั้นตาดฟ้า 1 เครื่อง รวมทั้งหมด 24 เครื่อง</p> | | | |

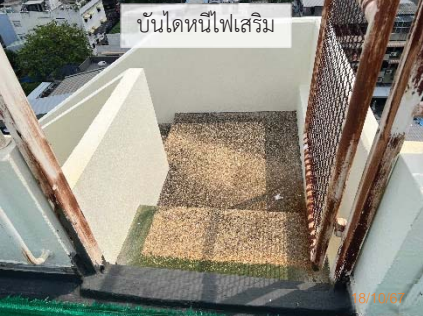
| มาตรการป้องกันและแก้ไขผลกระทบสิ่งแวดล้อม<br>และมาตรการติดตามตรวจสอบผลกระทบสิ่งแวดล้อม | ผลการปฏิบัติตามมาตรการ | ปัญหา อุปสรรค ที่ไม่สามารถปฏิบัติตามมาตรการ และแนวทางแก้ไข | ภาพประกอบมาตรการ |
|---|---|---|---|
| <p>3. บันไดหนีไฟ (stairwell) เพิ่มเติม และปรับปรุง บันไดหนีไฟให้มีความต่อเนื่องโดยตลอดจากชั้นตาดฟ้าลงสู่พื้นที่ชั้นล่าง ดังนี้</p> <p>3.1 ติดตั้งบันไดหนีไฟเสริมจากบริเวณ ระเบียงชั้น 7 ลงมายังบริเวณชานพักบันไดหนีไฟระหว่างชั้น 5 และชั้น 6 เพื่อเชื่อมเส้นทางหนีไฟระหว่างบันไดหนีไฟช่วงที่ 2 ให้มีความต่อเนื่องกัน</p> | <p>- ติดตั้งบันไดหนีไฟเสริมจากบริเวณระเบียงชั้น 7 ลงมายังบริเวณชานพักบันไดหนีไฟระหว่างชั้น 5 และชั้น ที่ 2 ให้มีความต่อเนื่องกัน</p> | <p>- ไม่มี</p> | |

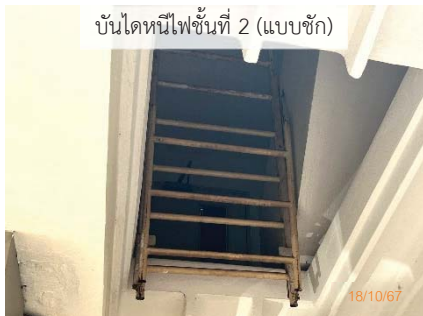
| มาตรการป้องกันและแก้ไขผลกระทบสิ่งแวดล้อม<br>และมาตรการติดตามตรวจสอบผลกระทบสิ่งแวดล้อม | ผลการปฏิบัติตามมาตรการ | ปัญหา อุปสรรค ที่ไม่สามารถปฏิบัติตามมาตรการ และแนวทางแก้ไข | ภาพประกอบมาตรการ |
|---|---|---|---|
| <p>3.2 ติดตั้งบันไดหนีไฟ (แบบซึก) เพิ่มเติมจาก บริเวณห้องบันไดหนีไฟชั้น 2 ลงสู่พื้นที่ชั้นล่าง เพื่อเชื่อมเส้นทางหนีไฟจากชั้นตาดฟ้าลงสู่พื้นที่ชั้นล่างเพื่อออกนอกอาคารไปสู่จุดรวมพลให้มีความต่อเนื่องกันโดยตลอดซึ่งจะทำให้มีความสะดวกและปลอดภัยยิ่งขึ้นอีกด้วย</p> | <p>- ติดตั้งบันไดหนีไฟ (แบบซึก) เพิ่มเติมจาก บริเวณห้องบันไดหนีไฟชั้น 2 ลงสู่พื้นที่ชั้นล่าง เพื่อสะดวกและปลอดภัยยิ่งขึ้น</p> | <p>- ไม่มี</p> | |

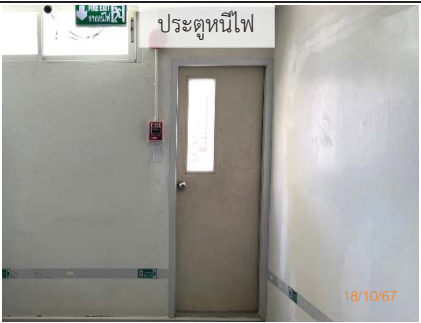
| มาตรการป้องกันและแก้ไขผลกระทบสิ่งแวดล้อม<br>และมาตรการติดตามตรวจสอบผลกระทบสิ่งแวดล้อม | ผลการปฏิบัติตามมาตรการ | ปัญหา อุปสรรค ที่ไม่สามารถปฏิบัติตามมาตรการ และแนวทางแก้ไข | ภาพประกอบมาตรการ |
|---|---|---|---|
| 3.3 ปรับปรุงประตูหนีไฟบริเวณชั้น 7-10 จากเดิมซึ่งเป็นแบบผลักเข้าจากโถงบันไดหนีไฟเข้าสู่โถงทางเดินภายในอาคาร ให้เป็นแบบบานเปิดชนิดผลักออกสู่บันไดหนีไฟ พร้อมอุปกรณ์ชนิดที่บังคับให้บานประตูปิดได้เอง | - ประตูหนีไฟบริเวณชั้น 7-10 เป็นแบบบานเปิดชนิดผลักออกสู่บันไดหนีไฟ | - ไม่มี | |

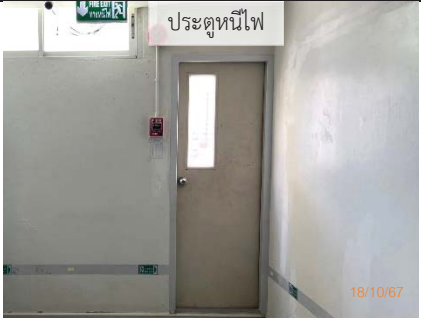
| มาตรการป้องกันและแก้ไขผลกระทบสิ่งแวดล้อม<br>และมาตรการติดตามตรวจสอบผลกระทบสิ่งแวดล้อม | ผลการปฏิบัติตามมาตรการ | ปัญหา อุปสรรค ที่ไม่สามารถปฏิบัติตามมาตรการ และแนวทางแก้ไข | ภาพประกอบมาตรการ |
|---|---|---|---|
| 3.4 ติดตั้งประตูซึ่งทำด้วยวัสดุทนไฟ และไม่ผู้ร่อนที่สามารถเปิดเข้า-ออกได้ทั้ง 2 ด้าน พร้อมอุปกรณ์ชนิดที่บังคับให้บานประตูปิดได้เอง บริเวณหน้าโถงบันไดกลางตั้งแต่ชั้น 2-10 และโถงบันไดหนีไฟทั้ง 2 ข้าง ของชั้น 2-6 | - ประตูซึ่งทำด้วยวัสดุทนไฟและไม่ผู้ร่อนที่สามารถเปิดเข้า-ออกได้ทั้ง 2 ด้าน | - ไม่มี | |

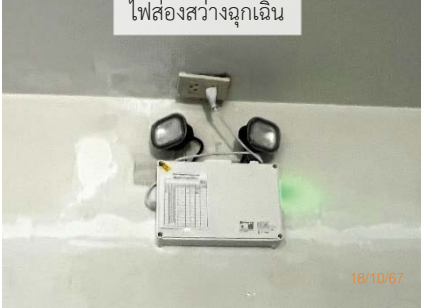
| มาตรการป้องกันและแก้ไขผลกระทบสิ่งแวดล้อม<br>และมาตรการติดตามตรวจสอบผลกระทบสิ่งแวดล้อม | ผลการปฏิบัติตามมาตรการ | ปัญหา อุปสรรค ที่ไม่สามารถปฏิบัติตามมาตรการ และแนวทางแก้ไข | ภาพประกอบมาตรการ |
|---|---|---|---|
| 4. เครื่องส่องสว่างฉุกเฉิน (emergency light) โดยติดตั้งบริเวณโถงบันไดกลางและหน้าบันไดหนีไฟทุกชั้น | - ติดตั้งเครื่องส่องสว่างฉุกเฉิน (emergency light) โดยติดตั้งบริเวณโถงบันไดกลางและหน้าบันไดหนีไฟทุกชั้น | - ไม่มี | |

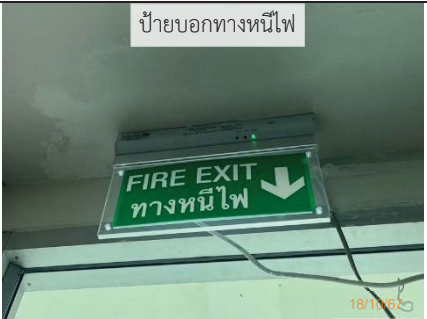
| มาตรการป้องกันและแก้ไขผลกระทบสิ่งแวดล้อม<br>และมาตรการติดตามตรวจสอบผลกระทบสิ่งแวดล้อม | ผลการปฏิบัติตามมาตรการ | ปัญหา อุปสรรค ที่ไม่สามารถปฏิบัติตามมาตรการ และแนวทางแก้ไข | ภาพประกอบมาตรการ |
|---|---|---|---|
| 5. ป้ายบอกทางหนีไฟ (fire exit sign light)<br>ติดตั้งบริเวณโถงบันไดกลางและหน้าบันไดหนีไฟทุกชั้น | - ติดตั้งป้ายบอกทางหนีไฟ ติดตั้งบริเวณโถง<br>บันไดกลางและหน้าบันไดหนีไฟทุกชั้น | - ไม่มี | |

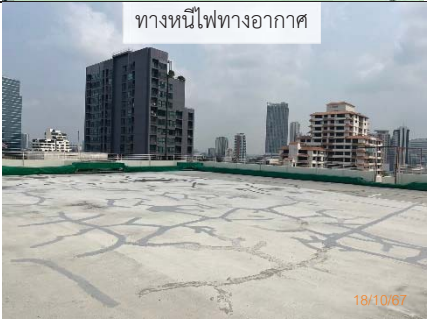
| มาตรการป้องกันและแก้ไขผลกระทบสิ่งแวดล้อม<br>และมาตรการติดตามตรวจสอบผลกระทบสิ่งแวดล้อม | ผลการปฏิบัติตามมาตรการ | ปัญหา อุปสรรค ที่ไม่สามารถปฏิบัติตามมาตรการ และแนวทางแก้ไข | ภาพประกอบมาตรการ |
|---|---|---|---|
| 6. ทางหนีไฟทางอากาศโครงการได้จัดให้มีพื้นที่<br>ว่างขนาด 400 ตร.ม. (20x20 ม.) ไว้บนดาดฟ้าชั้น 10 ของ<br>อาคารเพื่อใช้เป็นทางหนีไฟทางอากาศ | - จัดให้มีพื้นที่ว่างเพื่อใช้เป็นทางเดินหนีไฟทาง<br>อากาศไว้บนดาดฟ้าชั้น 10 ของอาคาร | - ไม่มี | |

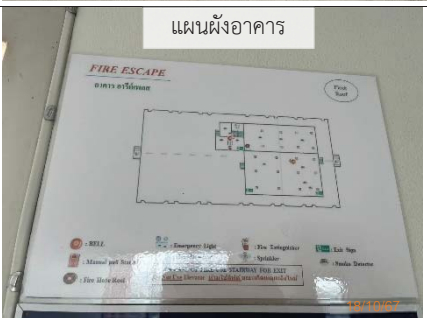
| มาตรการป้องกันและแก้ไขผลกระทบสิ่งแวดล้อม<br>และมาตรการติดตามตรวจสอบผลกระทบสิ่งแวดล้อม | ผลการปฏิบัติตามมาตรการ | ปัญหา อุปสรรค ที่ไม่สามารถปฏิบัติตามมาตรการ และแนวทางแก้ไข | ภาพประกอบมาตรการ |
|---|---|---|---|
| 7. แผนผังอาคาร ติดตั้งไว้บริเวณโถงหน้าบันได<br>กลางของอาคารทุกชั้น | - ติดตั้งแผนผังอาคาร ไว้บริเวณโถงหน้าบันได<br>กลางของอาคารทุกชั้น | - ไม่มี | |

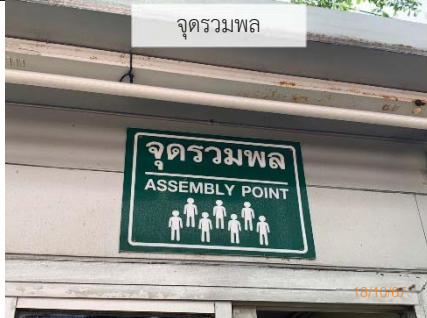
| มาตรการป้องกันและแก้ไขผลกระทบสิ่งแวดล้อม<br>และมาตรการติดตามตรวจสอบผลกระทบสิ่งแวดล้อม | ผลการปฏิบัติตามมาตรการ | ปัญหา อุปสรรค ที่ไม่สามารถปฏิบัติ<br>ตามมาตรการ และแนวทางแก้ไข | ภาพประกอบมาตรการ |
|---|---|---|---|
| 10. จัดให้มีแผนปฏิบัติการฉุกเฉินโดยระบุถึงวิธีการอพยพผู้ที่อยู่ในอาคารได้หมดภายใน 1 ชม. และจัดให้มีเจ้าหน้าที่คอยดูแลการอพยพและจัดกลุ่มคนที่อพยพออกจากอาคารไปยังจุดรวมพลที่เหมาะสมและปลอดภัยภายในโครงการ | - ให้มีแผนปฏิบัติการฉุกเฉินโดยระบุถึงวิธีการอพยพผู้ที่อยู่ในอาคารได้หมดภายใน 1 ชม. และจัดให้มีเจ้าหน้าที่คอยดูแลการอพยพและจัดกลุ่มคนที่อพยพออกจากอาคารไปยังจุดรวมพลที่เหมาะสมและปลอดภัยภายในโครงการ | - ไม่มี | |

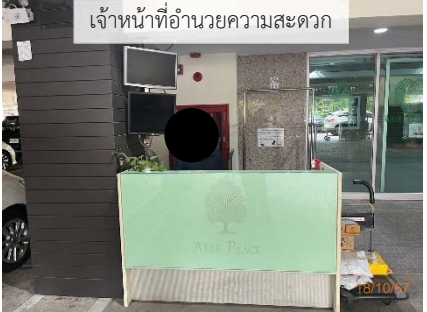
| มาตรการป้องกันและแก้ไขผลกระทบสิ่งแวดล้อม<br>และมาตรการติดตามตรวจสอบผลกระทบสิ่งแวดล้อม | ผลการปฏิบัติตามมาตรการ | ปัญหา อุปสรรค ที่ไม่สามารถปฏิบัติตามมาตรการ และแนวทางแก้ไข | ภาพประกอบมาตรการ |
|---|---|---|---|
| 13. จัดให้มีเจ้าหน้าที่คอยตรวจตราความเรียบร้อยตลอด 24 ชม. และอำนวยความสะดวกและปลอดภัยบริเวณทางเข้า-ออกโครงการ | - โครงการจัดให้มีเจ้าหน้าที่คอยตรวจตราความเรียบร้อยตลอด 24 ชม. และอำนวยความสะดวกและปลอดภัยบริเวณทางเข้า-ออกโครงการ | - ไม่มี | |

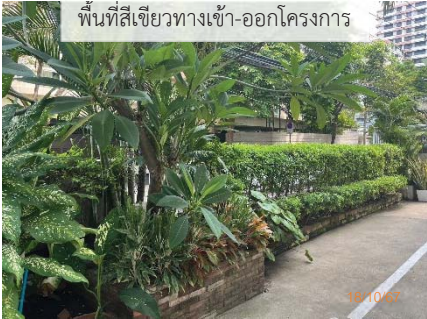
| มาตรการป้องกันและแก้ไขผลกระทบสิ่งแวดล้อม<br>และมาตรการติดตามตรวจสอบผลกระทบสิ่งแวดล้อม | ผลการปฏิบัติตามมาตรการ | ปัญหา อุปสรรค ที่ไม่สามารถปฏิบัติตามมาตรการ และแนวทางแก้ไข | ภาพประกอบมาตรการ |
|---|---|---|---|
| <b>3.3 พื้นที่สีเขียว</b><br>1) จัดให้มีพื้นที่สีเขียวคิดเป็นร้อยละ 19.25 ของพื้นที่โครงการ โดยจัดสวนหย่อมและปลูกไม้ยืนต้นบริเวณริมรั้วด้านหน้าโครงการและบนชั้นดาดฟ้าชั้น 6 และดาดฟ้าชั้น 10 เช่น ต้นไทร ยอดทอง แก้ว เข็มเล็ก ขบา เฟื่องฟ้า เป็นต้น | - โครงการจัดให้มีพื้นที่สีเขียวโดยจัดสวนหย่อมและปลูกต้นไม้ยืนต้นบริเวณริมรั้วด้านหน้าโครงการตลอดแนว เช่น ต้นไทร ยอดทอง แก้ว เข็มเล็ก เป็นต้น บริเวณบนชั้นดาดฟ้าชั้น 6 และดาดฟ้าชั้น 10 ไม่ได้ดำเนินการปลูกต้นไม้ เนื่องจากโครงการได้จัดสร้างอาคารตั้งแต่ปี 2550 ทำให้บริเวณดังกล่าวเกิดรอยร้าว รอยแตกของโครงการได้จึงยังไม่มีมีการปลูกต้นไม้บริเวณบนชั้นดาดฟ้าชั้น 6 และดาดฟ้าชั้น 10 แต่ได้มีการปลูกชั้นล่างของโครงการทดแทน | - ไม่มี | |

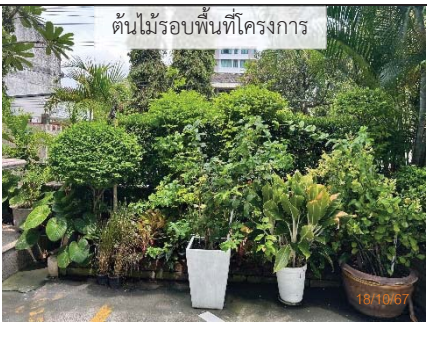
| มาตรการป้องกันและแก้ไขผลกระทบสิ่งแวดล้อม<br>และมาตรการติดตามตรวจสอบผลกระทบสิ่งแวดล้อม | ผลการปฏิบัติตามมาตรการ | ปัญหา อุปสรรค ที่ไม่สามารถปฏิบัติตามมาตรการ และแนวทางแก้ไข | ภาพประกอบมาตรการ |
|---|---|---|---|
| <p>2) หมั่นดูแลพื้นที่สีเขียวในโครงการให้มีสภาพสวยงามอย่างสม่ำเสมอ</p> | <p>- โครงการจัดให้มีแม่บ้านคอยดูแลทำความสะอาดพื้นที่สีเขียวในโครงการทุกจุดให้มีสภาพที่สวยงามเป็นประจำ</p> | <p>- ไม่มี</p> | <div data-bbox="1608 1002 2033 1342"> <p>ต้นไม้รอบพื้นที่โครงการ</p> </div> |
