บทที่ 2

การติดตามตรวจสอบการปฏิบัติตามมาตรการป้องกันและ
แก้ไขผลกระทบสิ่งแวดล้อม

ในระหว่างเดือนกรกฎาคม-กันยายน พ.ศ. 2567 ได้ดำเนินการติดตามตรวจสอบที่พื้นที่หลุมเจาะ SPHE-1ST ในระยะสละหลุมและปรับสภาพพื้นที่ เมื่อวันที่ 9 สิงหาคม พ.ศ. 2567

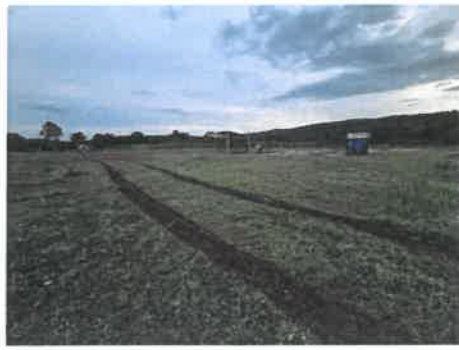
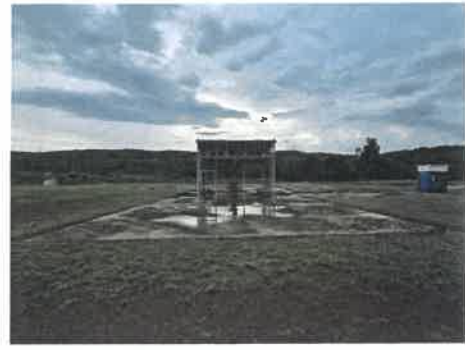
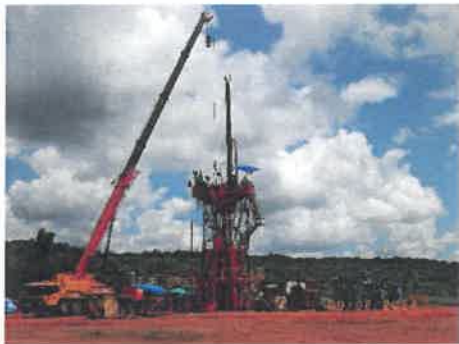
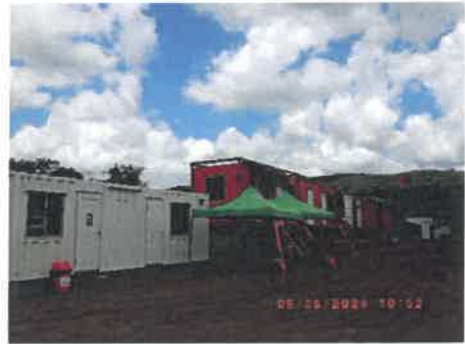
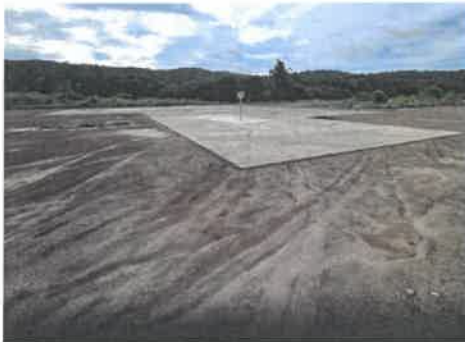
รูปที่ 2-1 สภาพพื้นที่หลุมเจาะ SPHE-1ST

1.1.2 พื้นที่ที่โครงการได้มีสภาพเหมือนกับพื้นที่เดิมให้มากที่สุดภายหลังการขุดหลุมสำรวจ	โครงการได้ปฏิบัติตามมาตรฐานการขุดหลุมอย่างเคร่งครัด และมีการปรับสภาพพื้นที่โครงการภายหลังการขุดหลุมให้เป็นไปตามความต้องการของเจ้าของที่ดิน นอกจากนี้โครงการได้แจ้งรายละเอียดสถานภาพการขุดหลุมต่อกรมเชื้อเพลิงธรรมชาติ ตามหนังสือเลขที่ 064/24/CM ลงวันที่ 18 ตุลาคม พ.ศ. 2567	-	รูปที่ 2-1 และภาคผนวก ก-2

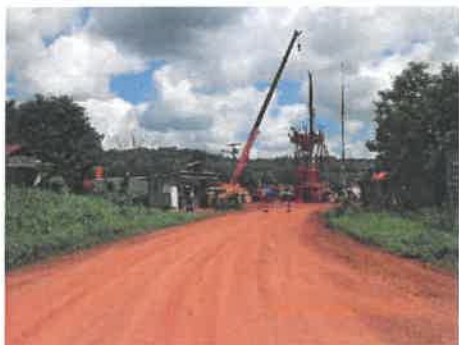
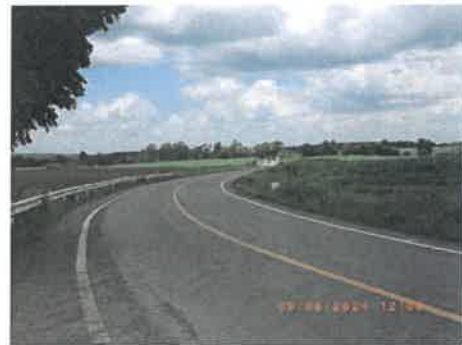
รูปที่ 2-2 เส้นทางเข้า-ออก พื้นที่โครงการ

1. สภาพพื้นที่	1.1 การเปลี่ยนแปลงของสภาพพื้นที่	1.1.1 จำกัดพื้นที่การเปลี่ยนแปลงทางลักษณะภูมิประเทศให้อยู่บนพื้นที่โครงการและเส้นทางเข้าสู่พื้นที่โครงการเท่านั้น	โครงการดำเนินการขุดหลุมอยู่บนพื้นที่ของโครงการและเส้นทางเข้าสู่พื้นที่โครงการ โดยไม่มีการดำเนินการนอกพื้นที่โครงการ	-	รูปที่ 2-1 รูปที่ 2-2 รูปที่ 2-3

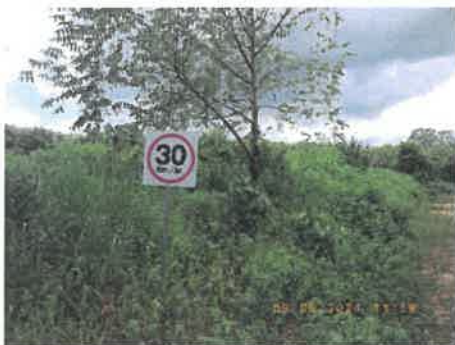
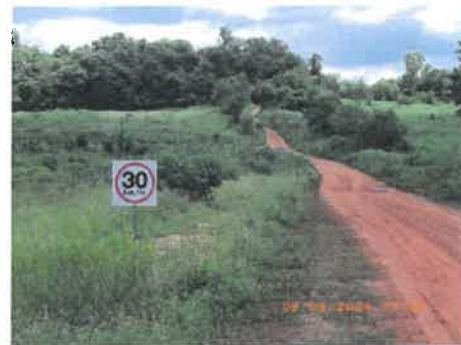
รูปที่ 2-5 ป้ายจำกัดความเร็ว 30 กม./ชม. (บริเวณเส้นทางขนส่งของโครงการ)

2.1.2 ติดตั้งป้ายจำกัดความเร็วบนเส้นทางขนส่งของโครงการ และจำกัดความเร็วของยานพาหนะตามกฎหมายการจราจรบนทางหลวงและพื้นที่ชุมชน (30 กม./ชม. บนถนนไม่ลาดยาง)	โครงการติดตั้งป้ายจำกัดความเร็ว ไม่เกิน 30 กม./ชม บนถนนทางเข้า-ออกโครงการ สำหรับความเร็วของยานพาหนะบนถนนทางหลวงและพื้นที่ชุมชน ทางโครงการได้กำหนดให้ผู้รับเหมาปฏิบัติตามกฎหมายการจราจรอย่างเคร่งครัด	-	รูปที่ 2-5

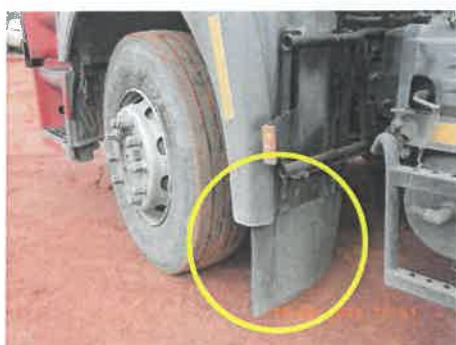
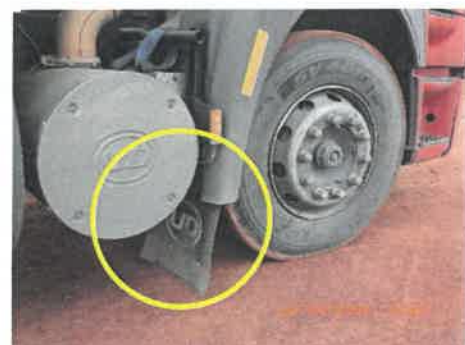
รูปที่ 2-7 แผนยางกันโคลนที่ยานพาหนะ

2.1.3 กำหนดให้ติดตั้งบังโคลนให้กับยานพาหนะของโครงการ เพื่อลดการฟุ้งกระจายของฝุ่นละออง	โครงการมีการติดตั้งบังโคลนให้กับรถบรรทุกที่ใช้ในโครงการ เพื่อลดการกระจายของฝุ่นละอองไปบริเวณชุมชนที่อยู่ใกล้เคียง	-	รูปที่ 2-7

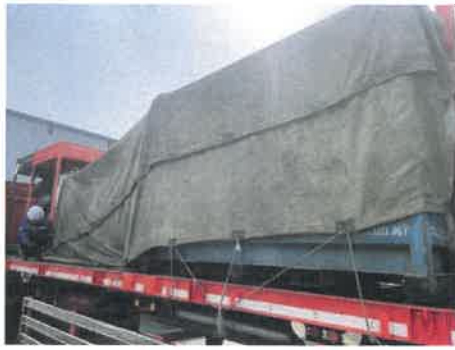
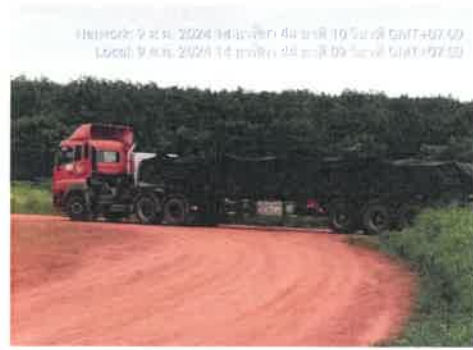
รูปที่ 2-8 ผ้าใบปิดคลุมรถบรรทุก

2.1.4 ใช้ผ้าใบคลุมวัสดุบรรทุกให้มิดชิด เพื่อป้องกันเศษวัสดุฟุ้งกระจาย	โครงการจัดให้มีการปิดคลุมรถบรรทุกวัสดุ ขนส่งขนส่งมายังพื้นที่โครงการ เพื่อป้องกันเศษวัสดุฟุ้งกระจาย และตกหล่นในขณะขนส่ง	-	รูปที่ 2-8

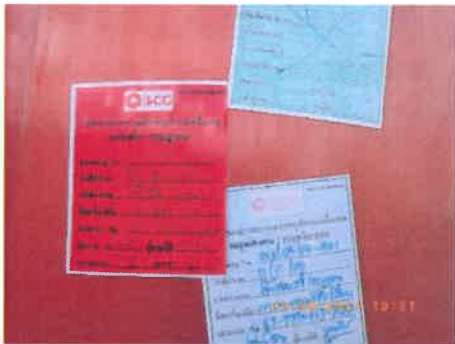
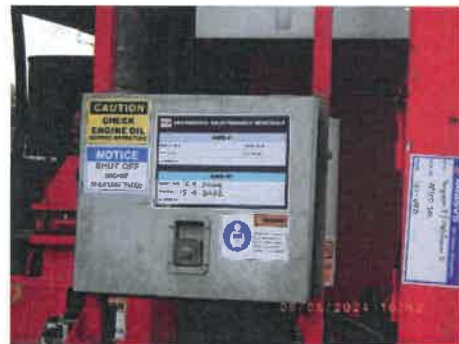
รูปที่ 2-9 การตรวจสอบสภาพเครื่องจักร/ ยานพาหนะ

2.2.1 เครื่องจักรและยานพาหนะทั้งหมดต้องได้รับการบำรุงรักษาตามระยะเวลาที่เหมาะสมตามที่บริษัทผู้ผลิตแนะนำ	โครงการมีการกำหนดให้ผู้รับเหมาดำเนินการตรวจสอบและบำรุงรักษาเครื่องจักรอุปกรณ์และยานพาหนะอย่างสม่ำเสมอ	-	รูปที่ 2-9 และภาคผนวก ข-1

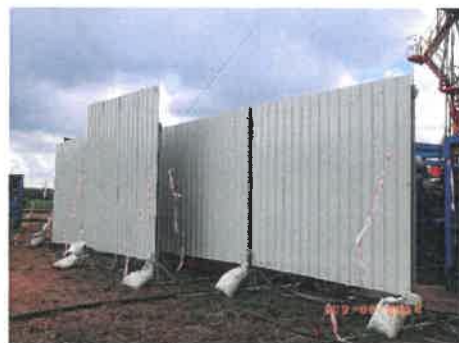
รูปที่ 2-10 หม้อระงับเสียง (muffler) ของเครื่องกำเนิดไฟฟ้า และกำแพงกันเสียง

4.1.2 แ้วกลางพืชหรือโคนต้นไม้ให้น้อยที่สุด	4.1.3 วางแผนการใช้เครื่องมือ/เครื่องจักรที่อาจก่อให้เกิดเสียงดัง โดยให้ดำเนินการที่เวลาต่างกัน	โครงการไม่มีการโค่นต้นไม้ใหญ่ในบริเวณพื้นที่โครงการ และโดยรอบโครงการ	-	-
			โครงการมีการติดตั้งกำแพงกันเสียงบริเวณเครื่องจักรที่อาจก่อให้เกิดเสียงดัง เพื่อลดผลกระทบที่อาจเกิดขึ้นจากเสียง	-	รูปที่ 2-10
			โครงการมีการติดตั้งหม้อรับเสียง (muftier) บริเวณเครื่องกำเนิดไฟฟ้าซึ่งใช้เข้ามาเชื่อมเพลิงในการขับเคลื่อน พร้อมทั้งติดตั้งกำแพงกันเสียง เพื่อลดผลกระทบที่อาจเกิดขึ้นจากเสียง	-	รูปที่ 2-10

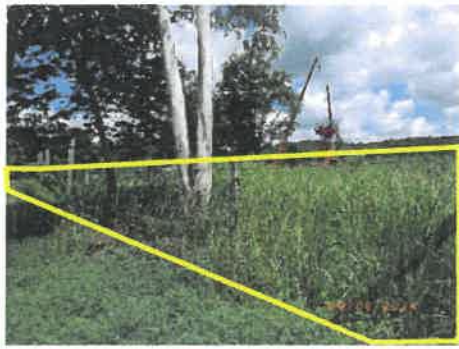
รูปที่ 2-11 รื้อและแนวเขตพื้นที่โครงการ

6. คุณภาพน้ำผิวดิน	6.1 คุณภาพน้ำผิวดินเสื่อมลงเนื่องจากอุบัติเหตุรั่วไหล	6.1.1 พื้นที่โครงการจะถูกทำเครื่องหมายไว้อย่างชัดเจน และห้ามไม่ให้ยานพาหนะของโครงการรุกล้ำเข้าไปในพื้นที่บริเวณข้างเคียง	โครงการได้ปฏิบัติตามมาตรฐานการสละหลุมอย่างเคร่งครัด และมีการปรับสภาพพื้นที่โครงการภายหลังการสละหลุมให้เป็นไปตามความต้องการของเจ้าของที่ดิน นอกจากนี้โครงการได้แจ้งรายละเอียดสถานภาพการสละหลุมต่อกรมเชื้อเพลิงธรรมชาติ ตามหนังสือเลขที่ 064/24/CM ลงวันที่ 18 ตุลาคม พ.ศ. 2567	-	รูปที่ 2-11 และรูปที่ 2-12

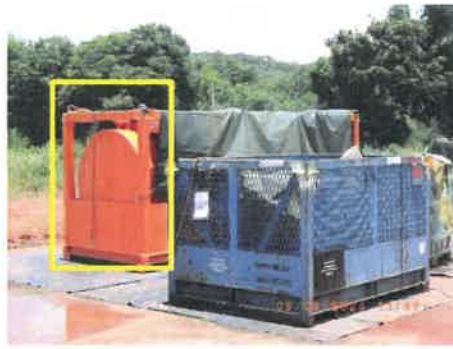
รูปที่ 2-15 ถาดรองน้ำมัน

7.2 คุณภาพดินและน้ำบาดาลเสื่อมลงเนื่องจากอุบัติเหตุการรั่วไหล	7.2.1 ใช้ถังรองน้ำมันและวัสดุดูดซับ (Absorbent) ในการรองรับน้ำมันที่รั่วไหล	โครงการได้ใช้ถังรองน้ำมันเพื่อป้องกันน้ำมันหกรั่วไหลและจัดเตรียมวัสดุดูดซับไว้ในพื้นที่ขุดเจาะ	-	รูปที่ 2-15 รูปที่ 2-16

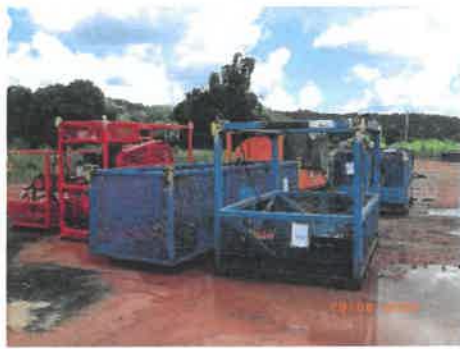
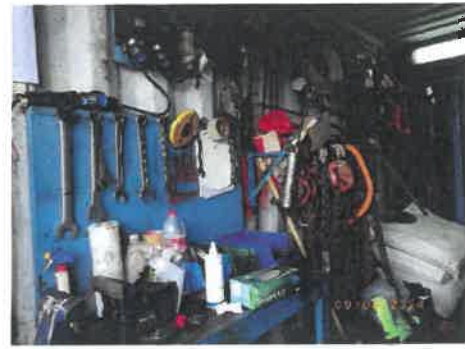
รูปที่ 2-21 พื้นที่จัดเก็บวัสดุ อุปกรณ์ต่างๆ

7.2.2 จัดให้มีพื้นที่เก็บวัสดุก่อสร้างต่าง ๆ (เช่น ดิน หิน กรวด) และจัดเก็บสารเคมี (เช่น สีทินเนอร์) น้ำมันต่าง ๆ (เช่น น้ำมันเชื้อเพลิง น้ำมันหล่อลื่น) อย่างเหมาะสม	โครงการจัดให้มีพื้นที่เก็บวัสดุอุปกรณ์ต่าง ๆ โดยมีการแยกพื้นที่ในการจัดเก็บน้ำมัน และสารเคมีอย่างชัดเจน และจัดให้มีถังรองน้ำมัน และสารเคมี เพื่อป้องกันการรั่วไหลลงสู่ดินและน้ำใต้ดิน	-	รูปที่ 2-21 รูปที่ 2-22

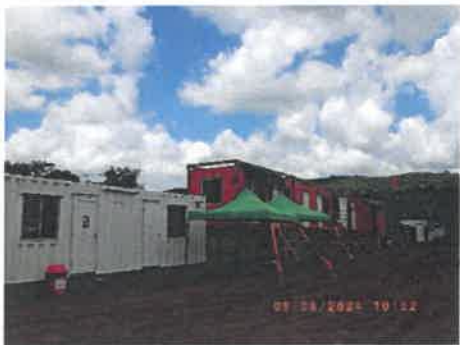
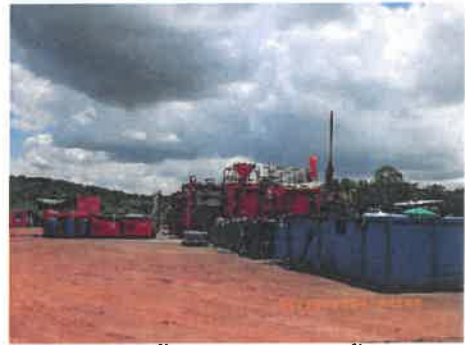
รูปที่ 2-23 การแบ่งบริเวณพื้นที่ที่ปนเปื้อนและไม่ปนเปื้อน

ปัจจัย	ผลกระทบ	มาตรการป้องกันและแก้ไขผลกระทบสิ่งแวดล้อม	รายละเอียดการปฏิบัติตามมาตรการ	ปัญหา อุปสรรค และการแก้ไข	หมายเหตุ/เอกสารอ้างอิง
		7.2.3 จัดแบ่งบริเวณพื้นที่ที่มีโอกาสเกิดการปนเปื้อนและ ไม่ปนเปื้อนออกจากกัน โดยในบริเวณที่มีโอกาส ปนเปื้อนจะปูด้วยผ้าใบกันน้ำ	โครงการมีการจัดแบ่งพื้นที่อย่างเป็นสัดส่วน โดยพื้นที่ที่ไม่มี โอกาสปนเปื้อนจะเป็นพื้นดินบดอัดเป็นพื้นที่สำหรับสำนักงาน ห้องพยาบาล ห้องพักรับประทานอาหารสำหรับเจ้าหน้าที่ สำหรับพื้นที่ที่มี โอกาสปนเปื้อน ได้แก่ แท่นเจาะ และพื้นที่จัดเก็บวัสดุอุปกรณ์ โครงการจะดำเนินการบนพื้นคอนกรีต และปูพื้นด้วยผ้าใบกันน้ำ		รูปที่ 2-23 รูปที่ 2-24

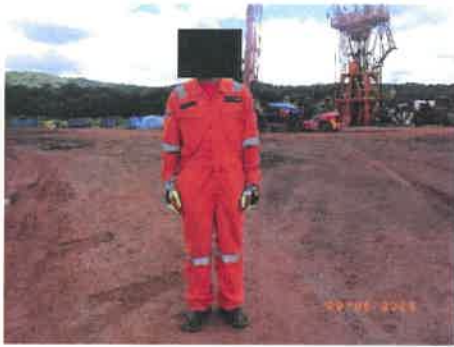
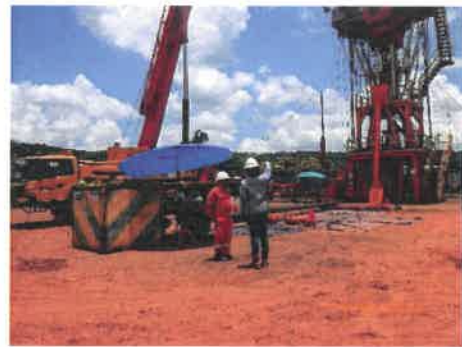
รูปที่ 2-25 หัวหน้างาน/เจ้าหน้าที่ความปลอดภัย ควบคุมการทำงาน

10.1.5 ติดตามตรวจสอบการดำเนินงานของผู้รับเหมาร่างเครื่องจักรเพื่อลดอุบัติเหตุอันเกิดจากผู้รับเหมา	โครงการมีเจ้าหน้าที่ความปลอดภัยและหัวหน้างานดำเนินการติดตามตรวจสอบการทำงานของผู้รับเหมา และกำกับให้ผู้รับเหมาปฏิบัติตามกฎระเบียบอย่างเคร่งครัด เพื่อลดอุบัติเหตุที่อาจเกิดขึ้นจากการทำงานของผู้รับเหมา	-	รูปที่ 2-25 และภาคผนวก ข-17

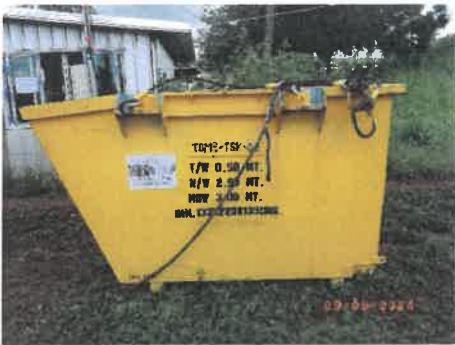
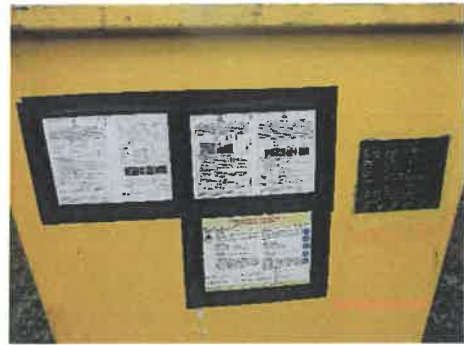
รูปที่ 2-29 ภาพของจัดเก็บของเสียอันตราย

ปัจจัย	ผลกระทบ	มาตรการป้องกันและแก้ไขผลกระทบสิ่งแวดล้อม	รายละเอียดการปฏิบัติตามมาตรการ	ปัญหา อุปสรรค และการแก้ไข	หมายเหตุ/เอกสารอ้างอิง
		11.1.6 จัดเก็บของเสียอันตรายในภาชนะที่เหมาะสมและปลอดภัยสำหรับการย้ายหรือขนส่งไปกำจัด	โครงการมีการจัดเก็บของเสียอันตรายในภาชนะที่เหมาะสม มีฝาปิดมิดชิด ซึ่งมีความสะดวกและปลอดภัยสำหรับการขนส่งไปกำจัด	-	รูปที่ 2-29

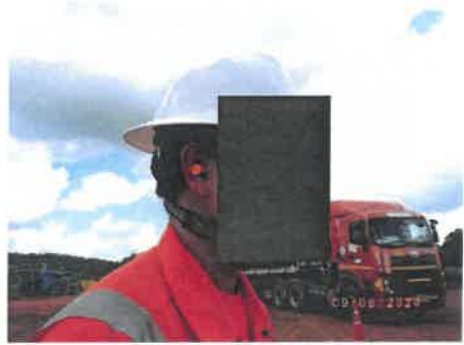
รูปที่ 2-30 พนักงานสวมใส่ PPE ขณะปฏิบัติงาน

12.1.5 จัดให้มีอุปกรณ์คุ้มครองความปลอดภัยส่วนบุคคล (PPE) แก่พนักงานที่ปฏิบัติงานในพื้นที่	โครงการจัดให้มีอุปกรณ์คุ้มครองความปลอดภัยส่วนบุคคลสำหรับพนักงานอย่างเพียงพอ	-	รูปที่ 2-30

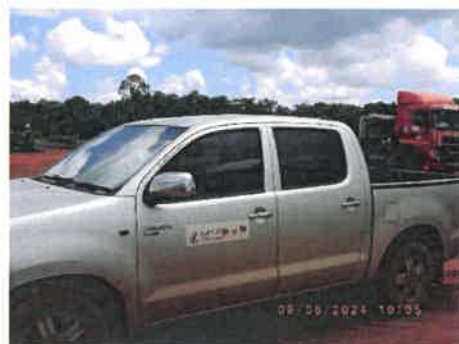
รูปที่ 2-33 รถขนส่งผู้ป่วยในกรณีฉุกเฉิน

12.1.7 จัดให้มีระบบขนส่งผู้ป่วยที่ได้รับบาดเจ็บรุนแรง หรือกรณีเกิดเหตุฉุกเฉินพร้อมอุปกรณ์อำนวยความสะดวกทางการแพทย์	โครงการจัดให้มีรถสำหรับรับส่งผู้ป่วย ที่ได้รับบาดเจ็บรุนแรง หรือกรณีเกิดเหตุฉุกเฉินไปยังโรงพยาบาล โดยโครงการมีการประสานงานกับโรงพยาบาลกรุงเทพ-อุดรธานี และโรงพยาบาลกรุงเทพ-ขอนแก่น เพื่อรองรับภาวะฉุกเฉินและกรณีที่เกิดผลกระทบทางด้านสุขภาพอนามัยอันเนื่องมาจากโครงการได้ทันที	-	รูปที่ 2-33 ภาคผนวก ข-21

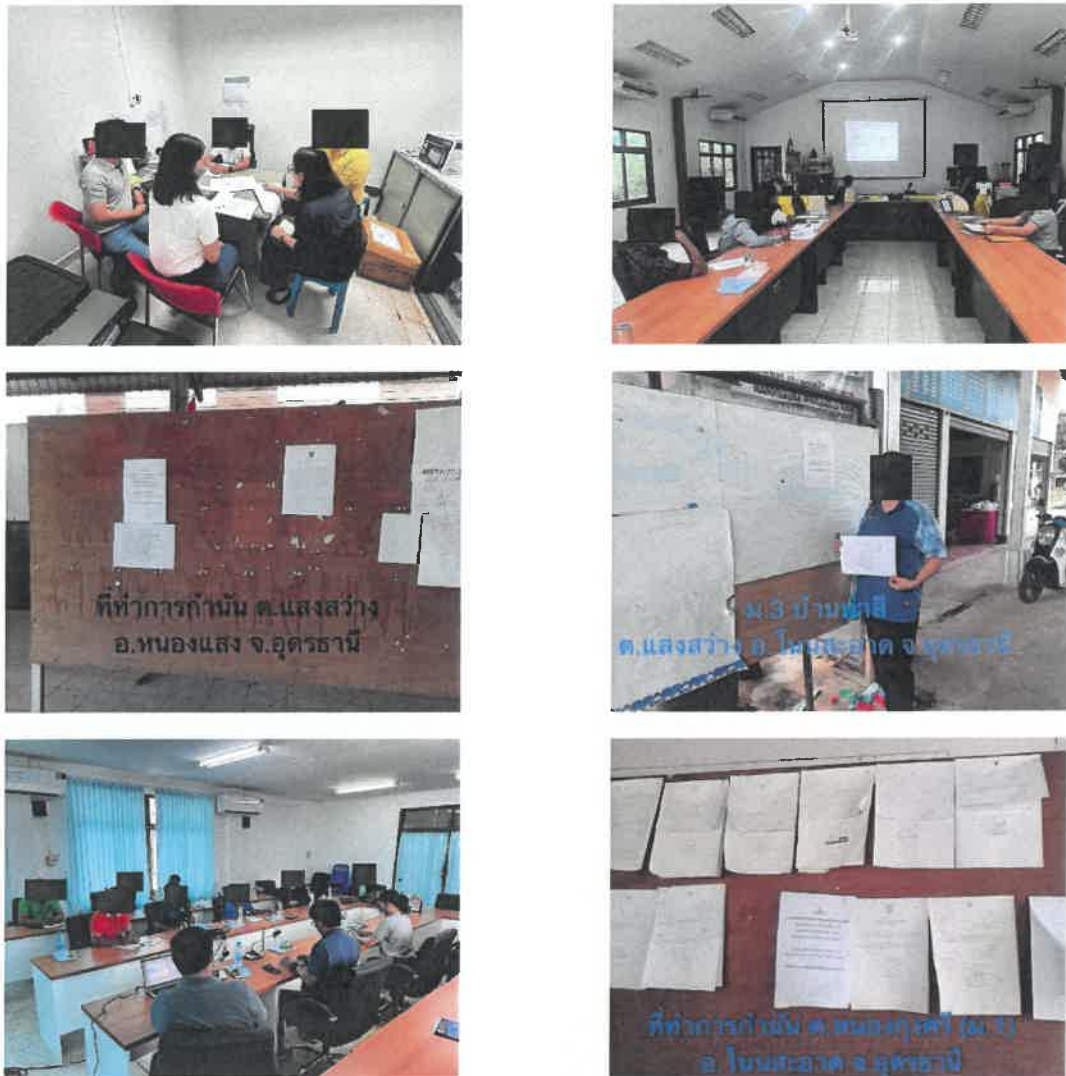
รูปที่ 2-42 การแจ้งแผนการดำเนินการสละหลุมและปรับสภาพพื้นที่ ก่อนเริ่มกิจกรรม
กับหน่วยงานที่เกี่ยวข้องและชุมชนโดยรอบพื้นที่โครงการ

3. จัดให้มีแผนการประชาสัมพันธ์ชี้แจงรายละเอียดก่อนเริ่มดำเนินโครงการอย่างน้อย 15 วัน ได้แก่ กำหนดการก่อสร้าง การเจาะและการทดสอบหลุม ระยะเวลา มาตรการป้องกันและแก้ไขผลกระทบสิ่งแวดล้อมต่อชุมชนโดยรอบพื้นที่โครงการ	โครงการได้มีการประชาสัมพันธ์ชี้แจงแผนการดำเนินงานโครงการสละหลุม และรับสภาพพื้นที่โครงการให้กับหน่วยงาน และชุมชนที่อยู่โดยรอบ พื้นที่โครงการรับทราบก่อนเริ่มดำเนินงานกิจกรรม โดยมีการเข้าพบหน่วยงานต่างๆ รวมถึงประชาสัมพันธ์ไปยังองค์การบริหารส่วนตำบลใน	-	รูปที่ 2-42 และ ภาคผนวก ข-4

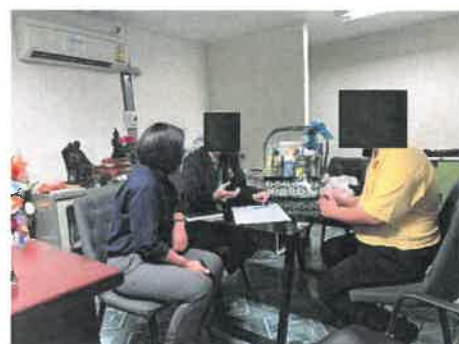
รูปที่ 2-48 การเข้าพบเจ้าหน้าที่ป่าไม้
เพื่อหารือแนวทางการปลูกป่า

3. ก๊าซเรือนกระจก	3.1 สภาพภูมิอากาศโลกที่เปลี่ยนแปลง	3.1.1 ดำเนินกิจกรรมที่สามารถลดกลับปริมาณก๊าซเรือนกระจกอย่างต่อเนื่อง เช่น การปลูกป่า เป็นต้น	โครงการได้เข้าหารือกับเจ้าหน้าที่ไปไม่กิจกรรมการปลูกต้นไม้ทดแทน รวมทั้งสนับสนุนโครงการปลูกต้นไม้ทดแทน	-	รูปที่ 2-48
