รายงานผลการปฏิบัติตามมาตรการป้องกันและแก้ไขผลกระทบสิ่งแวดล้อม
และมาตรการติดตามตรวจสอบคุณภาพสิ่งแวดล้อม

โครงการ โรงแรม เลอ รีสอร์ท (Le Resort)

ประจำปี 2567 (เดือนกรกฎาคม-ธันวาคม)

มกราคม 2568

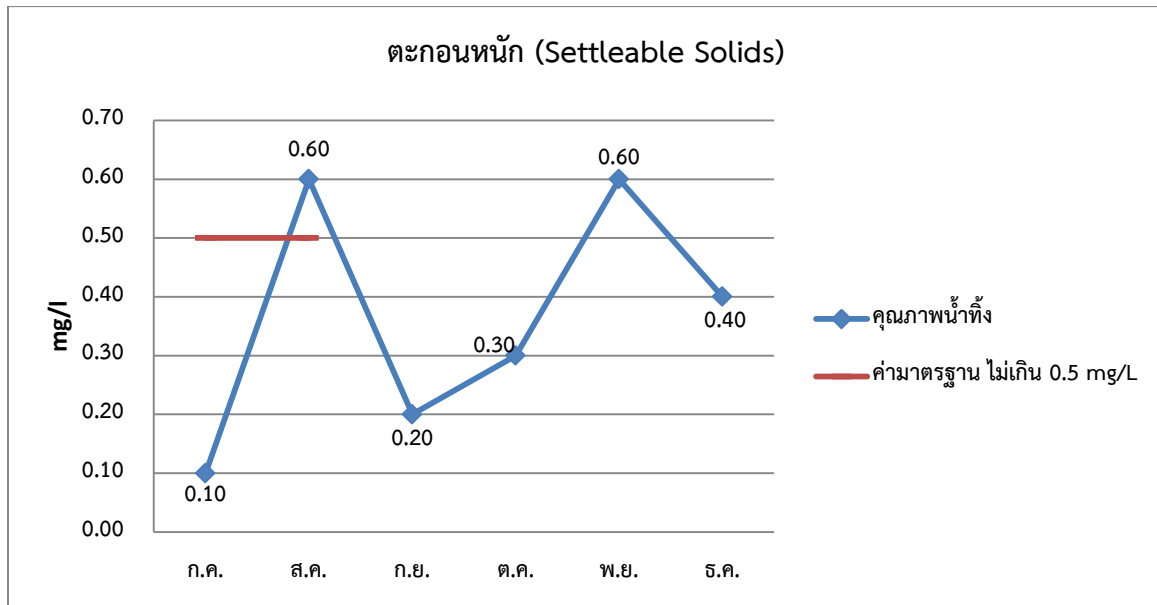
รูปที่ 4.1.2-5 กราฟเปรียบเทียบผลการตรวจวิเคราะห์ปริมาณตะกอนหนัก (Settleable Solids) ระหว่างเดือนกรกฎาคม-ธันวาคม 2567

หมายเหตุ : ในช่วงเดือนกันยายน ถึง เดือนธันวาคม พ.ศ.2567 เปรียบเทียบกับมาตรฐานคุณภาพน้ำทิ้งจากอาคารประเภท ค ตามประกาศกระทรวงทรัพยากรธรรมชาติและสิ่งแวดล้อม เรื่อง กำหนดมาตรฐานควบคุมการระบายน้ำทิ้งจากอาคารบางประเภทและขนาด พ.ศ. 2567 (โรงแรมที่มีจำนวนห้องสำหรับใช้เป็นห้องพักรวมกันทุกชั้นของอาคาร หรือกลุ่มของอาคารไม่ถึง 60 ห้อง) ลงวันที่ 28 มิถุนายน 2567 ประกาศในพระราชกิจจานุเบกษา เล่มที่ 141 ตอนพิเศษ 233ง วันที่ 27 สิงหาคม 2567 ซึ่งไม่ได้กำหนดค่ามาตรฐานคุณภาพตะกอนหนัก (Settleable Solids)
