การติดตามตรวจสอบการปฏิบัติตามมาตรการป้องกัน
และแก้ไขผลกระทบสิ่งแวดล้อม

ผลการปฏิบัติตามมาตรการป้องกันและแก้ไขผลกระทบสิ่งแวดล้อม ของโครงการขุดเจาะสำรวจปิโตรเลียมบนบก แปลงสำรวจหมายเลข L15/43 อำเภอเขาสวนกวาง จังหวัดขอนแก่น ดังที่ปรากฏอยู่ในรายงานการวิเคราะห์ผลกระทบสิ่งแวดล้อมที่ได้รับความเห็นชอบจากสำนักงานนโยบายและแผนทรัพยากรธรรมชาติและสิ่งแวดล้อม ตามหนังสือ ทส 1009/9196 ลงวันที่ 30 ตุลาคม พ.ศ. 2549 ของบริษัท อีพีไอ (โคราช) จำกัด ระหว่างเดือนกรกฎาคม-ธันวาคม พ.ศ. 2567 สรุปผลได้ดังตารางที่ 2-1 ถึง ตารางที่ 2-2

ในระหว่างเดือนกรกฎาคม-กันยายน พ.ศ. 2567 ได้ดำเนินการติดตามตรวจสอบที่พื้นที่หลุมเจาะ SPH-1 ในระยะสละหลุมและปรับสภาพพื้นที่ เมื่อวันที่ 28 สิงหาคม พ.ศ. 2567 โดยมีรายละเอียดผลการดำเนินการ ดังนี้

โครงการขุดเจาะสำรวจปิโตรเลียมแบบก่อกอง L15/43 อำเภอเขาสวนกวาง จังหวัดขอนแก่น (ระยะสละหลุมและปรับสภาพพื้นที่)
ของ บริษัท อีพีจี (โคราช) จำกัด ระหว่างเดือนกรกฎาคม-ธันวาคม พ.ศ. 2567

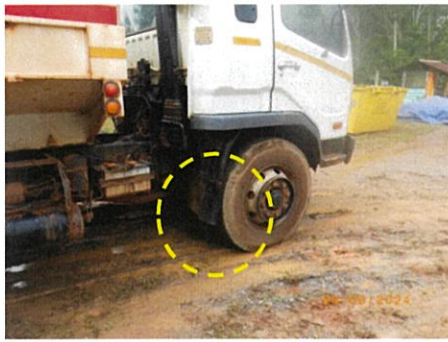
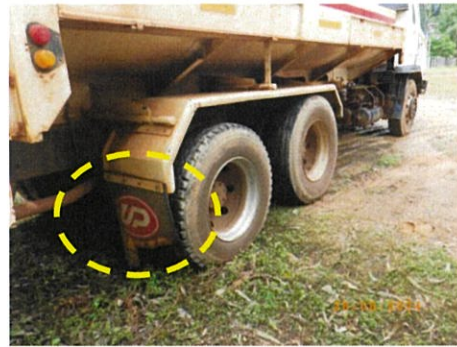
3. ยานพาหนะทุกคันต้องติดตั้งถังโคลนกันฝุ่นฟุ้งกระจาย	ปฏิบัติตามมาตรการ โดยกำหนดให้รถที่ใช้ในโครงการติดตั้งถังโคลนกันฝุ่นฟุ้งกระจาย	-	รูปที่ 2-1
		4. จำกัดความเร็วยานพาหนะไม่เกิน 30 กม./ชม. บนถนนลูกรัง	ปฏิบัติตามมาตรการ โดยจำกัดความเร็วรถที่วิ่งบนถนนลูกรังเข้า-ออกพื้นที่โครงการไม่เกิน 30 กม./ชม. ซึ่งมีป้ายจำกัดความเร็วติดตั้งอยู่บริเวณทางเข้า-ออก และเส้นทางทางขนส่ง นอกจากนี้ ได้เข้มงวดให้พนักงานทุกคนปฏิบัติตามระเบียบการจราจรอย่างเคร่งครัด	-	รูปที่ 2-2

รูปที่ 2-1 การติดตั้งถังโคลนกันฝุ่นฟุ้งกระจาย

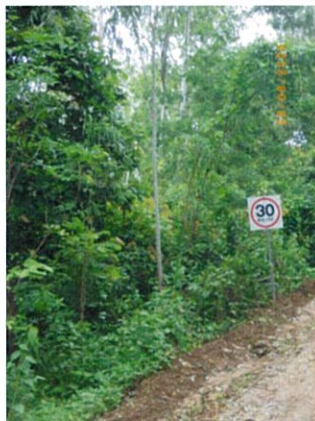
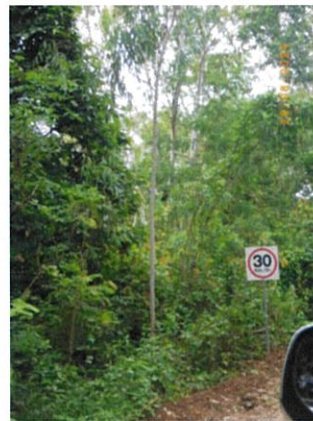
2. ติดตั้งป้ายจำกัดความเร็วบนเส้นทางเข้า-ออกพื้นที่โครงการ	ปฏิบัติตามมาตรการ โดยมีป้ายจำกัดความเร็วติดตั้งอยู่บริเวณทางเข้า-ออก และเส้นทางทางขนส่ง นอกจากนี้ ได้เข้มงวดให้พนักงานทุกคนปฏิบัติตามระเบียบการจราจรอย่างเคร่งครัด		รูปที่ 2-2

รูปที่ 2-2 ป้ายจำกัดความเร็วยานพาหนะ ไม่เกิน 30 กม./ชม. บนถนนลูกรัง

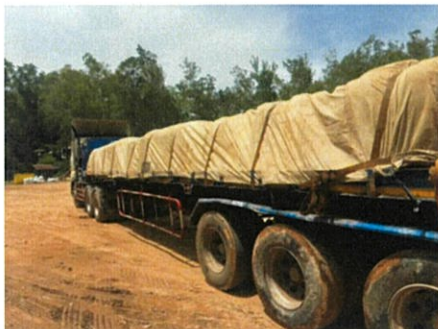
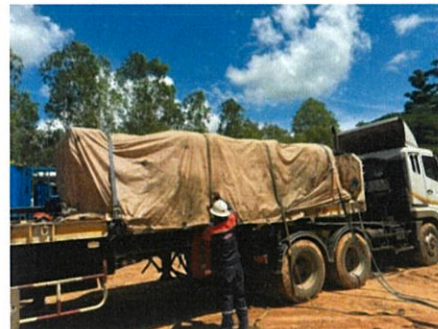
5. ใช้ผ้าใบคลุมสิ่งของระหว่างการขนส่ง	ปฏิบัติตามมาตรการ โดยใช้ผ้าใบคลุมสิ่งของระหว่างขนส่งเข้า-ออก จากพื้นที่โครงการ	-	รูปที่ 2-3
		6. คีดพรมน้ำบนถนนลูกรังเข้า-ออกพื้นที่โครงการอย่างน้อยวันละ 2 ครั้ง (เช้า-บ่าย)	โครงการไม่ได้คีดพรมน้ำบนถนนลูกรังเข้า-ออกพื้นที่ เนื่องจากกิจกรรมของโครงการดำเนินการในช่วงฤดูฝน	-	-

รูปที่ 2-3 ผ้าใบคลุมสิ่งของระหว่างการขนส่ง

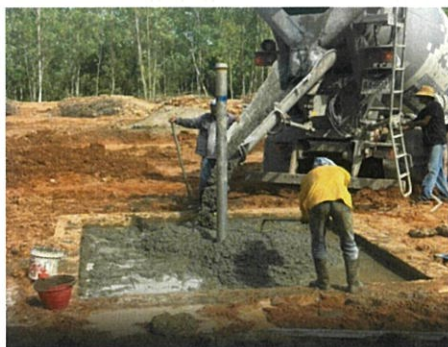
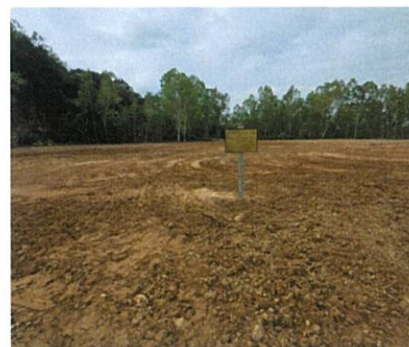
2.1 ผลกระทบต่อคุณภาพอากาศ และการเกิดมลพิษ และ การรบกวนของเสียง (กรณีหลุมแห้ง)	1. ปิดหลุมด้วยวิธีที่เหมาะสมและดำเนินการตามข้อกำหนดของการเจาะสำรวจปิโตรเลียม	ปฏิบัติตามมาตรการ โครงการดำเนินการรื้อถอนอุปกรณ์ต่างๆ ที่ติดตั้งไว้บนพื้นที่ขุดเจาะ และปฏิบัติตามมาตรฐานการสะสมอย่างเคร่งครัด	-	รูปที่ 2-4

รูปที่ 2-4 ปิดหลุมด้วยซีเมนต์

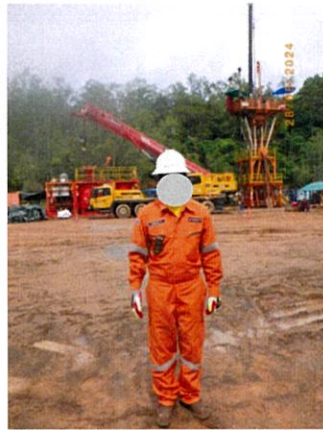
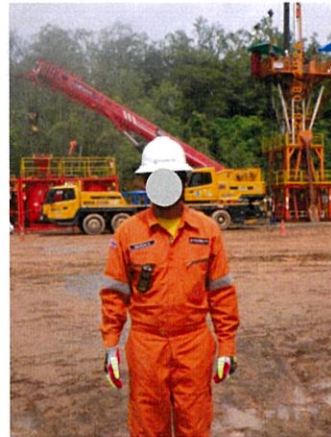
รูปที่ 2-5 พนักงานสวมใส่อุปกรณ์ป้องกันภัยส่วนบุคคล เช่น ที่ครอบหู ที่อุดหู หมวก รองเท้านิรภัย

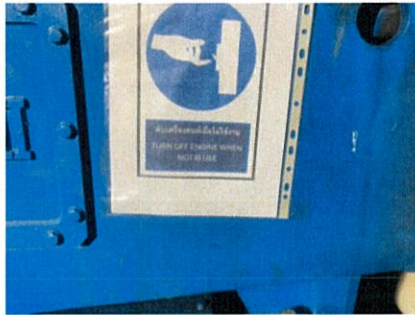
3.1 แสงไฟในพื้นที่โครงการส่อง รบกวนในเวลากลางคืน	2. ปิดเครื่องจักรหรือเครื่องยนต์ เมื่อไม่ใช้งาน	ปฏิบัติตามมาตรการ โครงการได้ปิดเครื่องจักรหรือเครื่องยนต์เมื่อไม่ใช้งาน	-	รูปที่ 2-6

รูปที่ 2-6 ป้ายเตือนปิดเครื่องจักร/เครื่องยนต์ เมื่อไม่ใช้งาน

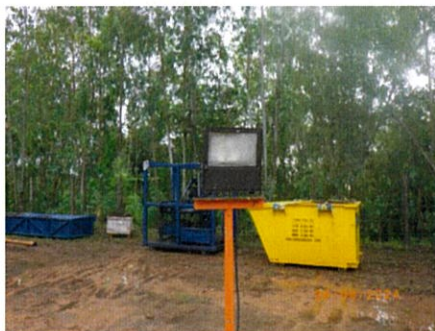
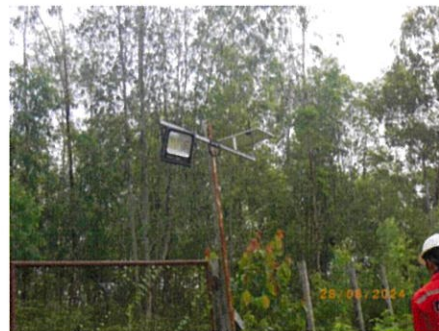
4.2 แสงไฟในพื้นที่โครงการส่อง รบกวนในเวลากลางคืน	1. ติดตั้งผ้าบังแดดหรืออุปกรณ์ป้องกันแสงสว่างเฉพาะภายในบริเวณพื้นที่โครงการ	ปฏิบัติตามมาตรการ โครงการติดตั้งอุปกรณ์ให้ความสว่างเฉพาะภายในพื้นที่โครงการ	-	รูปที่ 2-7

รูปที่ 2-7 ติดตั้งอุปกรณ์ให้แสงสว่างให้ส่องเฉพาะภายในบริเวณพื้นที่โครงการ

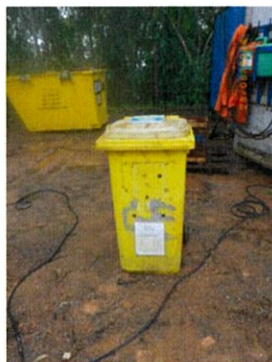
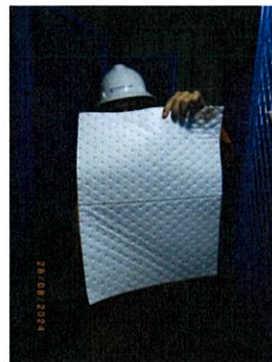
4.3 ดินและน้ำใต้ดิน	1. จัดเตรียมอุปกรณ์ทำความสะอาดสำหรับรถบรรทุก/รถไถ และฝึกอบรมพนักงานในการใช้อุปกรณ์ทำความสะอาด	ปฏิบัติตามมาตรการ โดยมีกำหนดแผนและกระบวนการรองรับเหตุการณ์รถบรรทุก/รถไถที่ขนส่งดินหรือหินเข้าพื้นที่ขุดเจาะ มีมาตรการเตรียมวัสดุอุดซับไว้ภายในพื้นที่ฐานเจาะ ตามแผนรองรับเหตุรั่วไหล	-	รูปที่ 2-8 รูปที่ 2-31 ภาคผนวก ข-9

3. ทำความสะอาดพื้นที่หากมีการรั่วไหล	กิจกรรมที่ผ่านมามีการรั่วไหล หากมีการรั่วไหล โครงการจะดำเนินการตามแผนรองรับเหตุการณ์รั่วไหลอย่างเคร่งครัด	-	รูปที่ 2-8 ภาคผนวก ข-9

รูปที่ 2-8 จัดเตรียมอุปกรณ์ทำความสะอาดสำหรับกรณีมีการหกั่วไหล

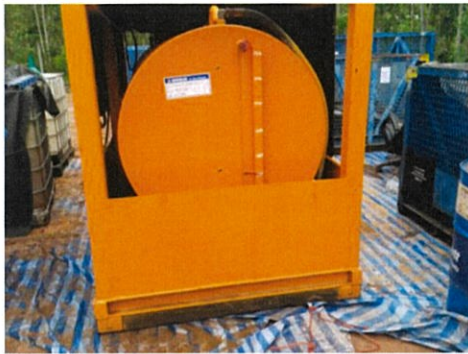
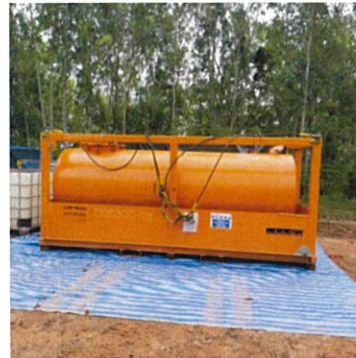
4. ใช้มาตรการขณะเดิมเพื่อหลีกเลี่ยงเครื่องจักร/เครื่องยนต์ เพื่อป้องกันการรั่วไหลของสิ่งแฉดล้อม	ปฏิบัติตามมาตรการ โดยใช้มาตรการขณะเดิมเพื่อหลีกเลี่ยงเครื่องจักร/เครื่องยนต์ เพื่อป้องกันการรั่วไหลของสิ่งแฉดล้อม	-	รูปที่ 2-9

รูปที่ 2-9 ถังเก็บน้ำมันเชื้อเพลิงเครื่องจักร/เครื่องยนต์ซึ่งมีฝาปิดป้องกันการรั่วไหล

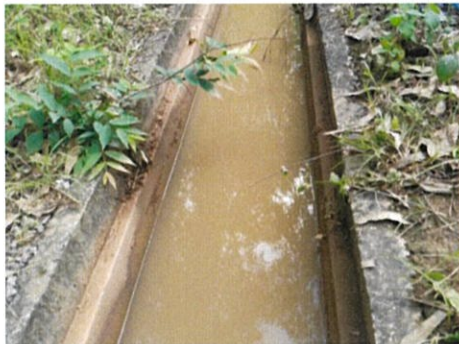
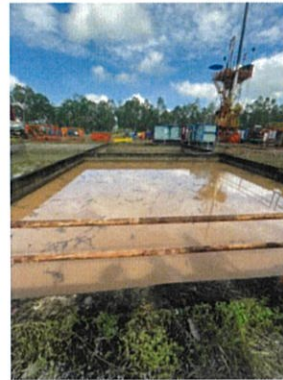
4. เก็บรักษาแนวร่องระบายน้ำและบ่ออัดตะกอนไว้หากโครงการสามารถพัฒนาหลุมสำรวจให้เป็นหลุมผลิตได้	โครงการไม่ได้พัฒนาเป็นหลุมผลิต จึงทำการปรับสภาพพื้นที่ให้เกิดลักษณะใกล้เคียง แต่ในระหว่างทำกิจกรรมปิดหลุมนั้น โครงการได้รักษาร่องระบายน้ำให้อยู่สภาพดี	-	รูปที่ 2-10

รูปที่ 2-10 แนวร่องระบายน้ำและบ่อดักตะกอน

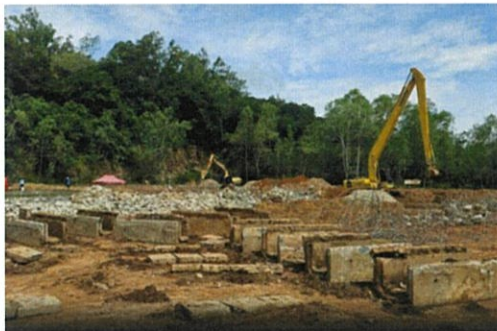
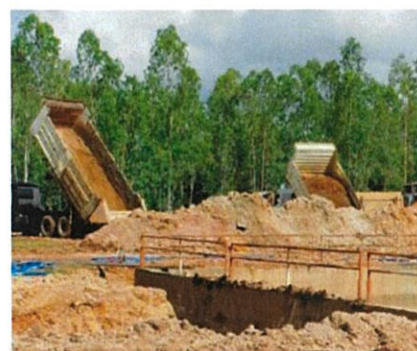
2. รื้อวัสดุรื้อถอนหลุมและถมหลุมให้เรียบร้อย	ปฏิบัติตามมาตรการ โดยโครงการดำเนินการรื้อวัสดุรื้อถอนหลุมและถมหลุมเรียบร้อยแล้ว	-	รูปที่ 2-11
5. คุณภาพน้ำผิวดิน	5.1 ผลกระทบจากการชะล้างพังทลายของหน้าดิน	1. ติดตั้งป้องกันสิ่งสกปรกเพื่อตรวจสอบการปนเปื้อนน้ำใต้ดินจากกิจกรรมการขุดเจาะสำรวจ ขนาดเส้นผ่านศูนย์กลางของบ่อประมาณ 4 นิ้ว ในทิศตะวันออกของพื้นที่สัมปทานในทิศทางการไหลของน้ำใต้ดิน โดยมีความลึกเท่ากับในระดับชั้นน้ำใต้ดินระดับที่มีผลกระทบต่อบ่อน้ำบาดาลของชุมชน พร้อมทั้งให้ตรวจวิเคราะห์น้ำ 3 ช่วง คือ ก่อนเตรียมพื้นที่โครงการ ระหว่างการเจาะสำรวจ และ หลังเสร็จสิ้นโครงการ โดยตรวจวัดพารามิเตอร์ตามมาตรฐานน้ำบาดาลเพื่อการบริโภค รวมทั้งปริมาณโลหะหนัก สารปิโตรเลียมไฮโดรคาร์บอนและสารที่ใช้ในการขุดเจาะปิโตรเลียม และเสนอผลการวิเคราะห์ไว้ในรายงานการติดตามตรวจสอบคุณภาพสิ่งแวดล้อมของโครงการ	ปฏิบัติตามมาตรการ โดยโครงการกำหนดให้แนวทางพิชิตลดดินเฉพาะบริเวณพื้นที่ดำเนินการเท่านั้น	-	-

รูปที่ 2-11 รื้อวัสดุรองพื้นหลุมและถมหลุมให้เรียบร้อย

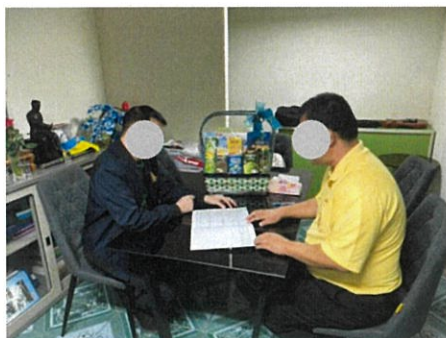
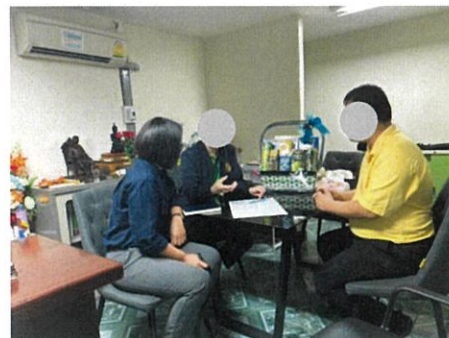
3. ปรับสภาพพื้นที่พื้นที่ปลูกให้อยู่ในสภาพใกล้เคียงสภาพเดิมและปลูกต้นไม้ทดแทนในบริเวณที่ที่เปิดหน้าดิน ให้มีสภาพใกล้เคียงตามธรรมชาติ หากไม่สามารถพัฒนาให้เป็นหลุมผลิตได้	ปฏิบัติตามมาตรการ โดยโครงการปรับสภาพพื้นที่ให้อยู่ในสภาพใกล้เคียงสภาพเดิม และรวมหรือกับกรบ่ไม่มีการขุดลอกดินไม่ทดแทน รวมทั้งสนับสนุนโครงการปลูกต้นไม้ทดแทน	-	รูปที่ 2-12

รูปที่ 2-12 การเข้าพบเจ้าหน้าที่ป่าไม้ เพื่อหารือกิจกรรมการปลูกต้นไม้ทดแทน

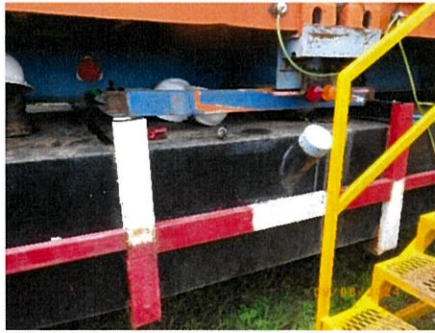
รูปที่ 2-13 การติดตั้งถังบำบัดน้ำเสียและสิ่งปฏิกูล

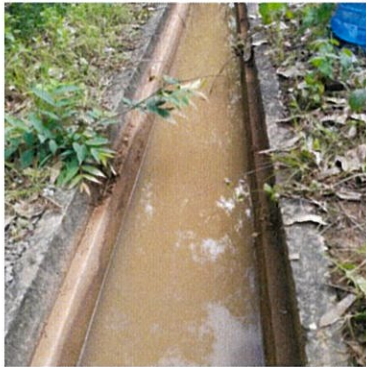
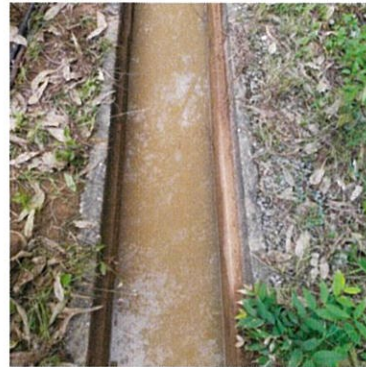
รูปที่ 2-14 คูระบายน้ำที่สะอาดและไม่มีสิ่งกีดขวาง

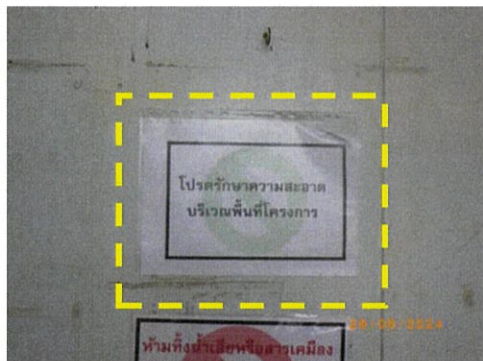
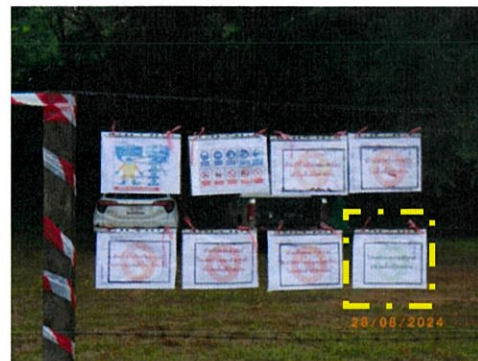
รูปที่ 2-15 ป้ายเตือนรักษาความสะอาดบริเวณพื้นที่โครงการ

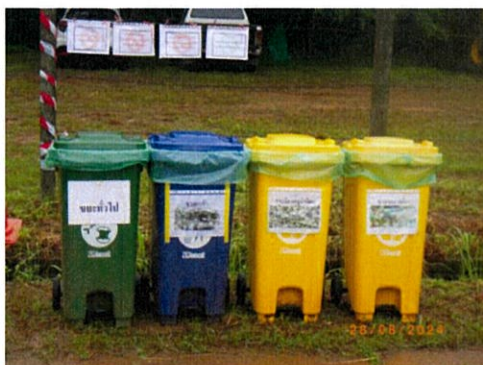
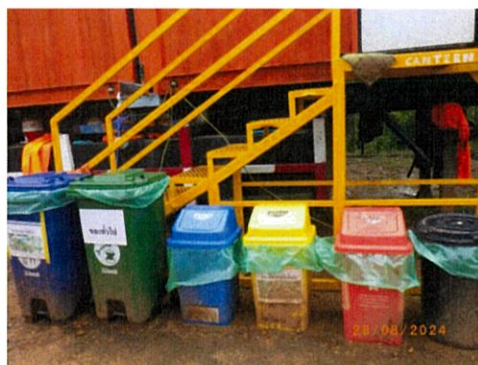
รูปที่ 2-16 ถังแยกของเสียแต่ละประเภทและปิดมิดชิด

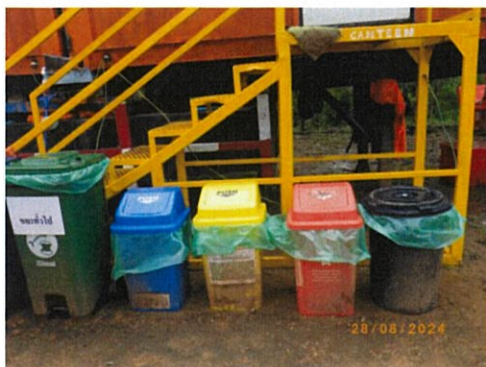
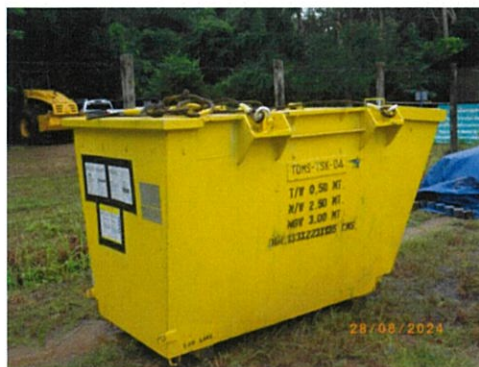
รูปที่ 2-17 แยกและบรรจุของเสียอันตรายในภาชนะที่เหมาะสม

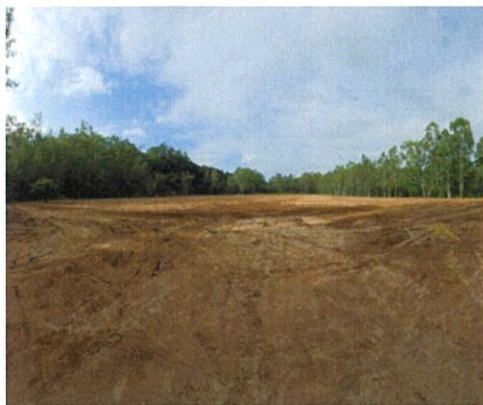
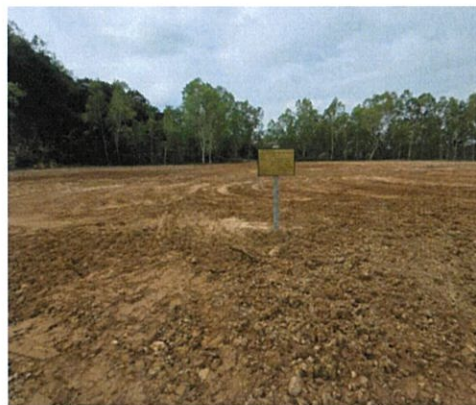
9. สัตว์บก	หากโคลนและเศษหินจากการขุดเจาะเกิดการทกรั่วไหล	เชื้อเพลิงและแนวท่อขนส่งให้ชัดเจนเพื่อลดความเสี่ยงจากยานพาหนะที่อาจแล่นทับท่อขนส่ง			
	9.1 โคลนและเศษหินจากการขุดเจาะ ทกรั่วไหล อาจเกิดความเป็นพิษต่อสัตว์และระบบนิเวศ	1. ถมบ่อเก็บโคลนและปรับสภาพพื้นที่ เมื่อมีการสละหลุม	ปฏิบัติตามมาตรการ โครงการดำเนินการบำบัดโคลนและปรับสภาพพื้นที่หลังมีการสละหลุมเสร็จเรียบร้อยแล้ว	-	รูปที่ 2-18

รูปที่ 2-18 ถมบ่อเก็บโคลนและปรับสภาพพื้นที่

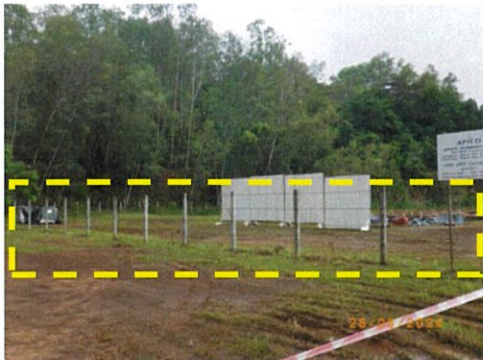
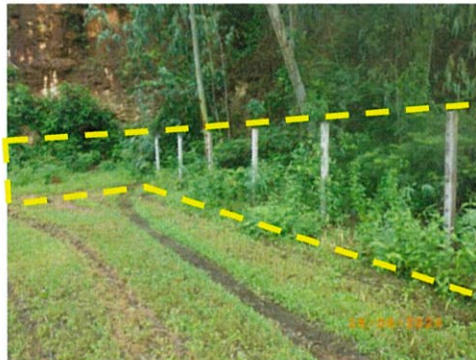
รูปที่ 2-19 กันรั้วขอบเขตโดยรอบพื้นที่โครงการ

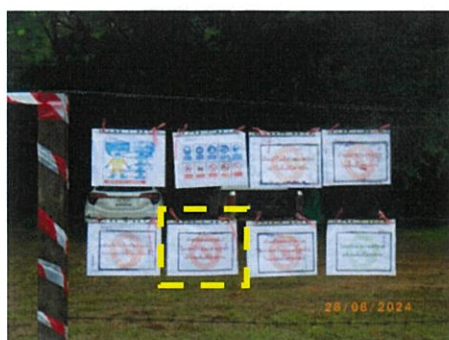
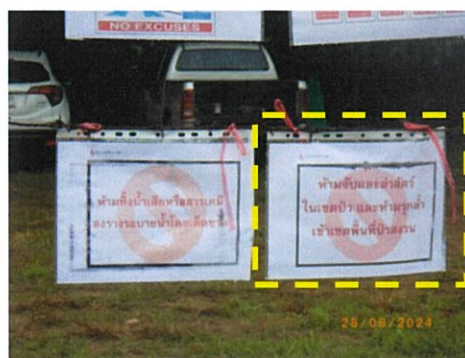
รูปที่ 2-20 ป้ายห้ามจับสัตว์ ห้ามล่าสัตว์

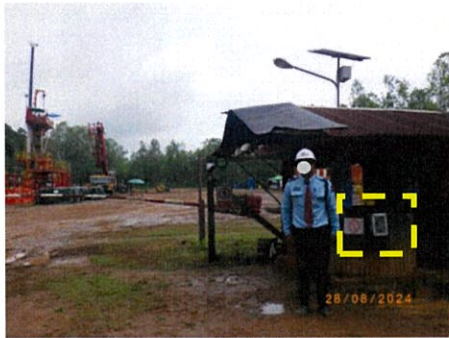
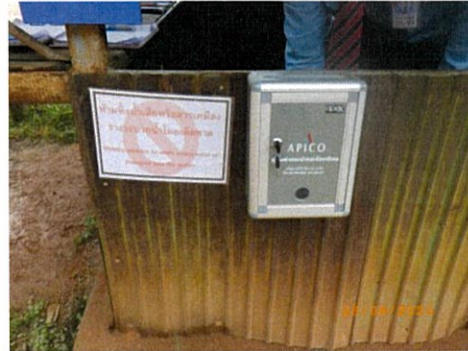
รูปที่ 2-21 กล่องรับเครื่องร่อนเรียน/พื้นที่รับเครื่องร่อนเรียน

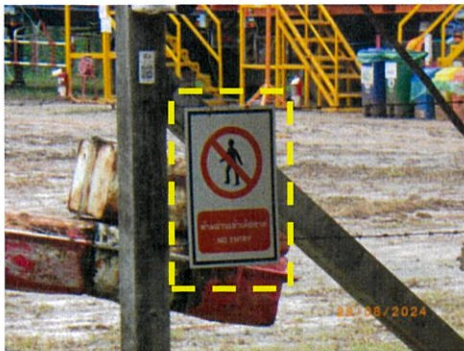
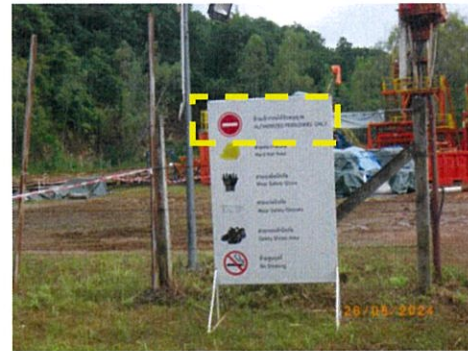
รูปที่ 2-22 ป้ายห้ามผู้ไม่เกี่ยวข้องเข้าในเขตพื้นที่โครงการ

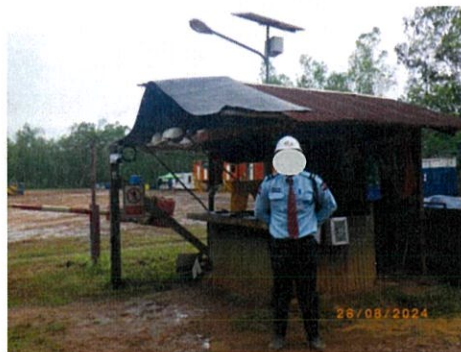
รูปที่ 2-23 เจ้าหน้าที่รักษาความปลอดภัยดูแลพื้นที่โครงการตลอด 24 ชั่วโมง

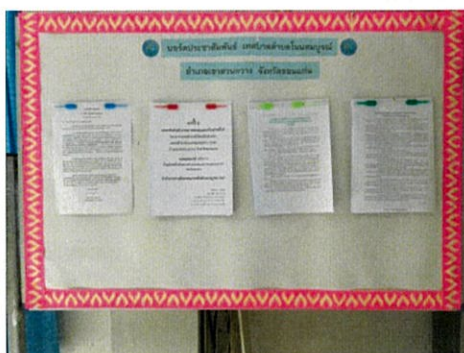
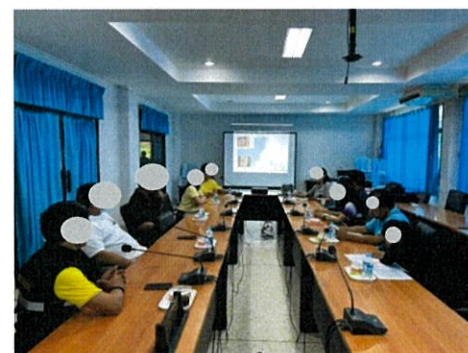
2. บริษัท อีพีจี (โคราช) จำกัด จะปฏิบัติตามแผนการประชาสัมพันธ์ระยะยาวเพื่อให้ข้อมูลแก่ประชาชนในพื้นที่ และแจ้งรายละเอียดเกี่ยวกับกำหนดการและสถานที่ดำเนินงานให้หน่วยงานที่เกี่ยวข้องทราบ	ปฏิบัติตามมาตรการ โครงการดำเนินการประชุมสัมพันธารายละเอียดข้อมูลกำหนดการ เพื่อให้แก่ประชาชนในพื้นที่ และหน่วยงานที่เกี่ยวข้องทราบ	-	รูปที่ 2-24 ภาคผนวก ข-8

รูปที่ 2-24 แจ้งชุมชนและหน่วยงานท้องถิ่น ก่อนการขออนุญาต เข้า-ออกจากพื้นที่โครงการ

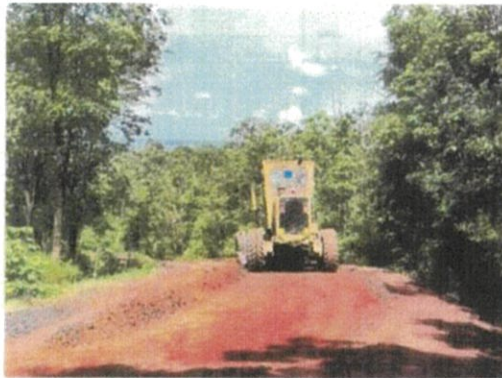
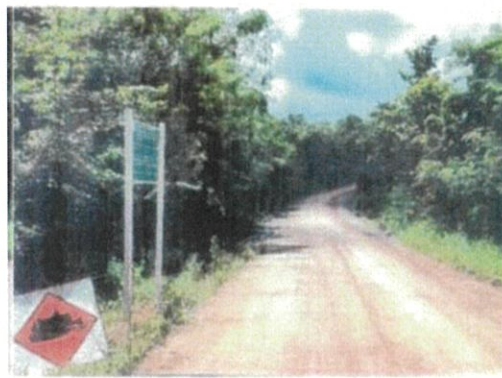
1. คุณภาพอากาศ	1.1 ผลกระทบต่อคุณภาพด้านฝุ่นละอองจากกิจกรรมการชุดเจาะสำรวจ การขนส่งและการปรับพื้นที่ก่อสร้างฐานชุดเจาะสำรวจ	1. ปรับปรุงผิวถนนและสภาพถนนลูกรังเข้า-ออกพื้นที่โครงการประมาณ 3.3 กิโลเมตร จากชุมชนบ้านโนนหัวช้างไปยังพื้นที่โครงการ	ปฏิบัติตามมาตรการ โดยได้มีการปรับปรุงผิวถนนลูกรังเข้า-ออกพื้นที่โครงการ		รูปที่ 2-25

12.2 เส้นทางข่าวดู	1. ช่อมแซมถนนที่เสียหายจากกิจกรรมของโครงการ	ปฏิบัติตามมาตรการ โครงการดำเนินการซ่อมแซมถนนก่อนดำเนินการกิจกรรมของโครงการ	-	รูปที่ 2-25

รูปที่ 2-25 การปรับปรุงถนนเข้า-ออก พื้นที่โครงการ

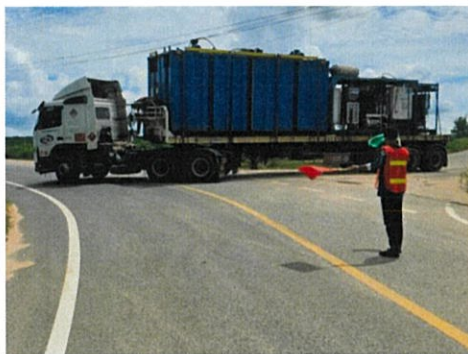
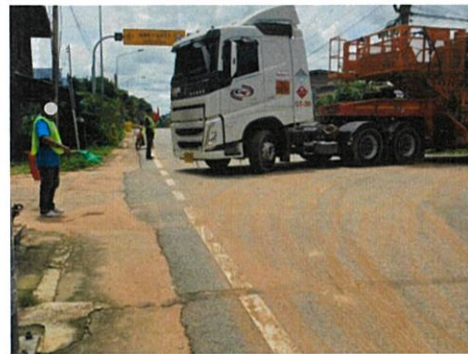
รูปที่ 2-26 เจ้าหน้าที่อำนวยความสะดวกในการขนย้ายเครื่องจักร/อุปกรณ์ขนาดใหญ่

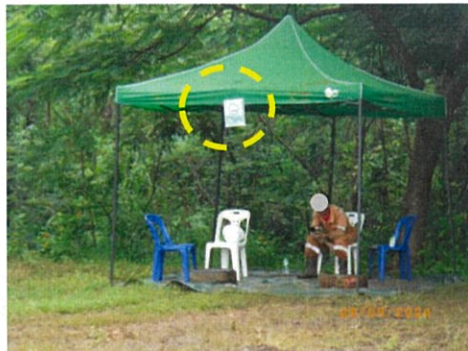
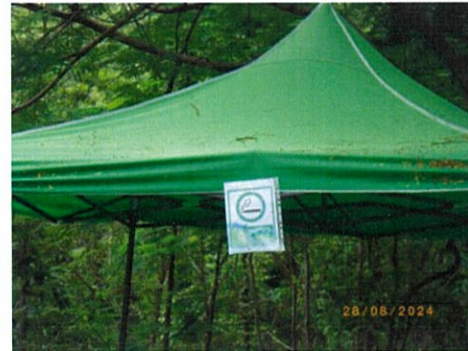
รูปที่ 2-27 พื้นที่สำหรับสูบบุหรี่

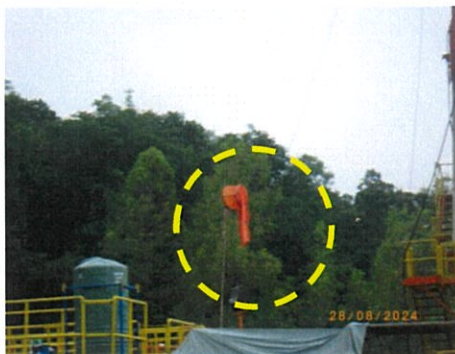
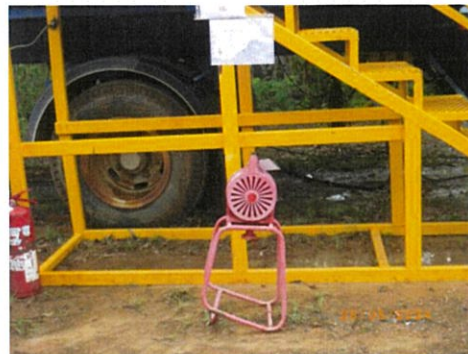
รูปที่ 2-28 อุปกรณ์แจ้งเสียงสัญญาณเตือน และถุงลมบอกทิศทาง

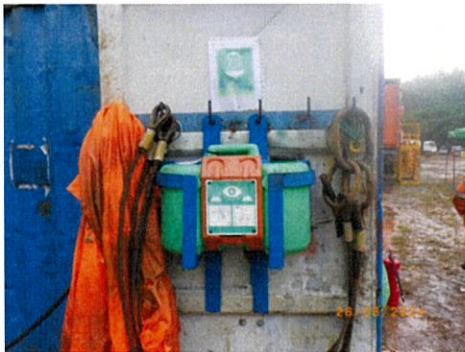
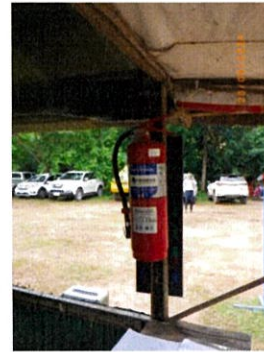
รูปที่ 2-29 ติดตั้งอุปกรณ์ป้องกันภัยภายในพื้นที่โครงการ

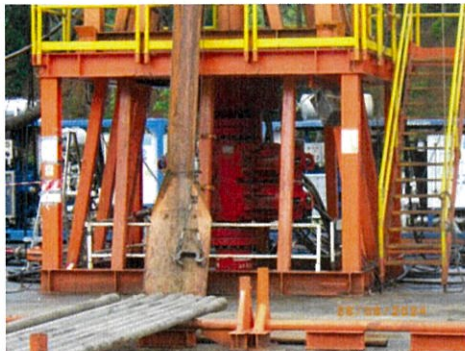
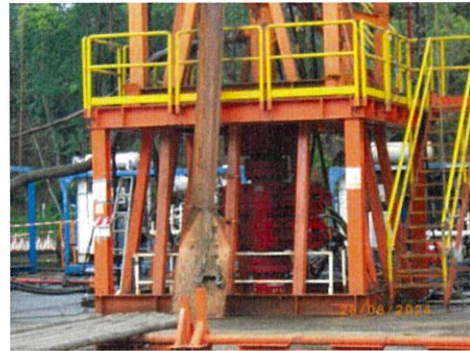
1. ติดตั้งชุดอุปกรณ์ป้องกันการพังทลาย (BOP) และ Shear Ram	-	รูปที่ 2-30
			2. ทดสอบและดูแลรักษาชุดอุปกรณ์ป้องกันการพังทลายและเครื่องมือด้านความปลอดภัยตามที่กำหนดไว้ในแผนความปลอดภัย	-	ภาคผนวก ข-10 ภาคผนวก ข-11

รูปที่ 2-30 ติดตั้งชุดอุปกรณ์ป้องกันการพลุ่ง (BOP) และ Shear Ram

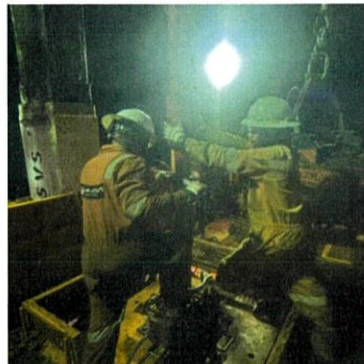
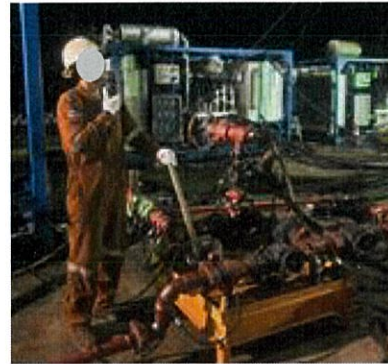
รูปที่ 2-31 การฝึกซ้อมการระงับเหตุฉุกเฉิน

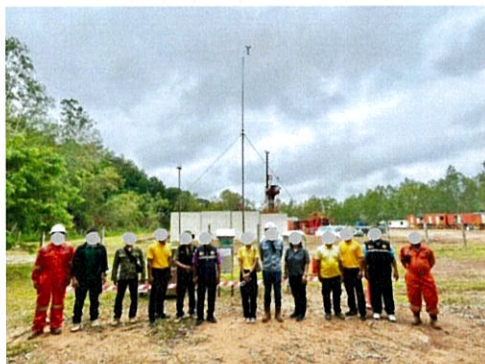
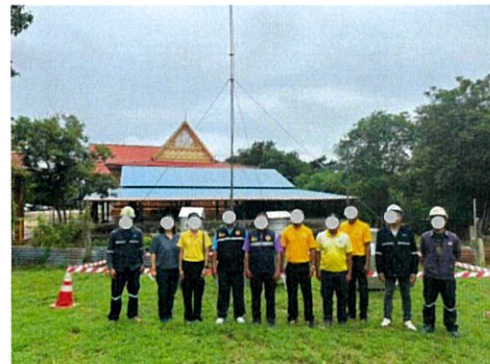
รูปที่ 2-32 ผู้นำชุมชนร่วมสังเกตการณ์ในช่วงที่มีการติดตามตรวจสอบคุณภาพสิ่งแวดล้อม

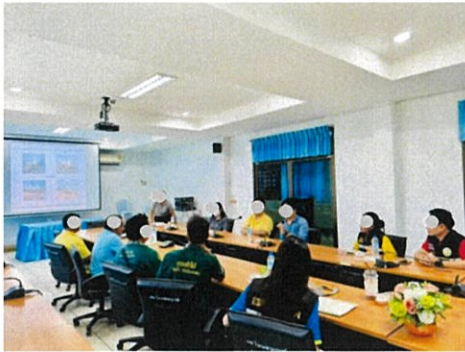
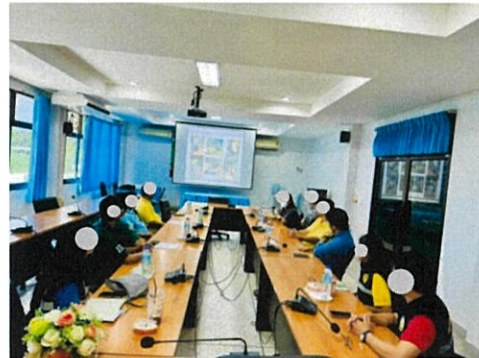
รูปที่ 2-33 การประชุมเพื่อรายงานผลการดำเนินงานการติดตามตรวจสอบให้ท้องถิ่นทราบ

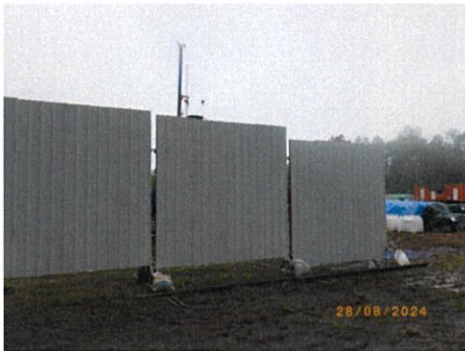
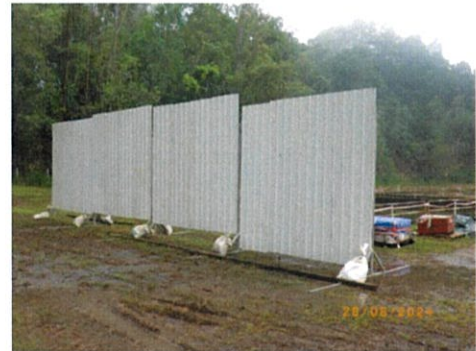
3. แสงสว่างและความร้อน	2.2 ระดับเสียงเพิ่มขึ้นระหว่าง การขุดเจาะ และจากการขนส่ง	1. ใช้เครื่องจักรหรือเครื่องยนต์ที่มีระดับเสียงเบาและติดตั้งอุปกรณ์ลดระดับเสียง	ปฏิบัติตามมาตรการ โครงการได้ติดตั้งกำแพงกันเสียง โดยติดตั้งด้านที่ติดกับชุมชนเพื่อป้องกันผลกระทบด้านเสียงรบกวนจากกิจกรรมการสะสมหลุมต่อเนื่องกัน	-	รูปที่ 2-34

รูปที่ 2-34 ติดตั้งอุปกรณ์ลดระดับเสียง

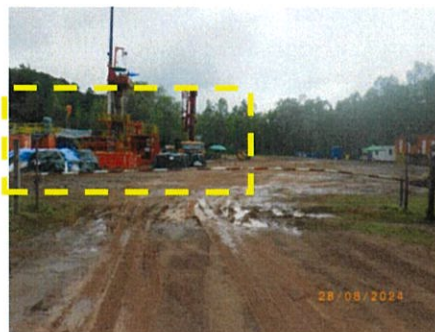
4.1 ผลกระทบต่อคุณภาพดิน และน้ำใต้ดินหากเกิดเศษหินและ น้ำโคลนล้นนอกขอบกั้น	4. ตั้งเครื่องจักร/เครื่องยนต์ที่มีเสียงดังให้ห่างจากขอบพื้นที่โครงการ	ปฏิบัติตามมาตรการ โครงการติดตั้งเครื่องจักร/เครื่องยนต์ที่มีเสียงดังให้ห่างจากขอบพื้นที่โครงการ	-	รูปที่ 2-35

รูปที่ 2-35 ตั้งเครื่องจักร/เครื่องยนต์ที่มีเสียงดังห่างจากขอบพื้นที่โครงการ

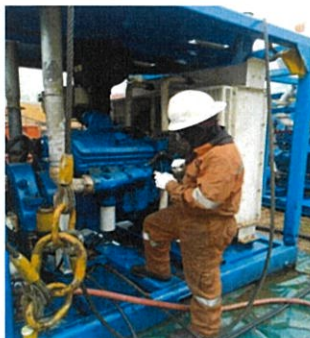
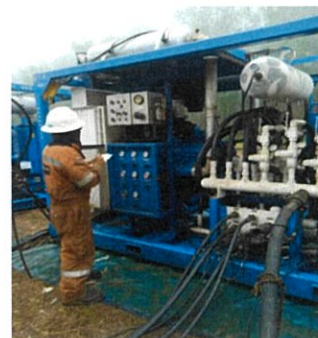
7. ตรวจสอบสภาพยานพาหนะและเครื่องจักรอย่างสม่ำเสมอ	ปฏิบัติตามมาตรการ โครงการมีการกำหนดให้ผู้รับเหมาดำเนินการตรวจสอบและบำรุงรักษาเครื่องจักรอุปกรณ์และยานพาหนะอย่างสม่ำเสมอ	-	รูปที่ 2-36 ภาคผนวก ข-1

4. ดินและน้ำใต้ดิน	3.2 ตรวจสอบคุณภาพดิน	3. ตรวจสอบสภาพเครื่องจักรหรือเครื่องยนต์ตามที่กำหนดไว้ในแผนความปลอดภัย	ปฏิบัติตามมาตรการ โครงการมีการกำหนดให้ผู้รับเหมาดำเนินการตรวจสอบสภาพเครื่องจักรหรือเครื่องยนต์ตามแผนความปลอดภัยที่กำหนด	-	รูปที่ 2-36 ภาคผนวก ข-4

รูปที่ 2-36 การตรวจสอบและบำรุงรักษาเครื่องจักรอุปกรณ์
