บทที่ 1  
บทนำ

#### 1.1 ความเป็นมาของโครงการ

รายงานผลการปฏิบัติงานตามมาตรการป้องกันและแก้ไขผลกระทบสิ่งแวดล้อม และมาตรการติดตามตรวจสอบผลกระทบสิ่งแวดล้อม โครงการอาคาร พาร์ค คอนโดมิเนียม อาคาร ดี (ระยะดำเนินการ) ระหว่างเดือนกรกฎาคม - ธันวาคม พ.ศ. 2567  
นิติบุคคลอาคารชุด อาคาร พาร์ค คอนโดมิเนียม อาคาร ดี

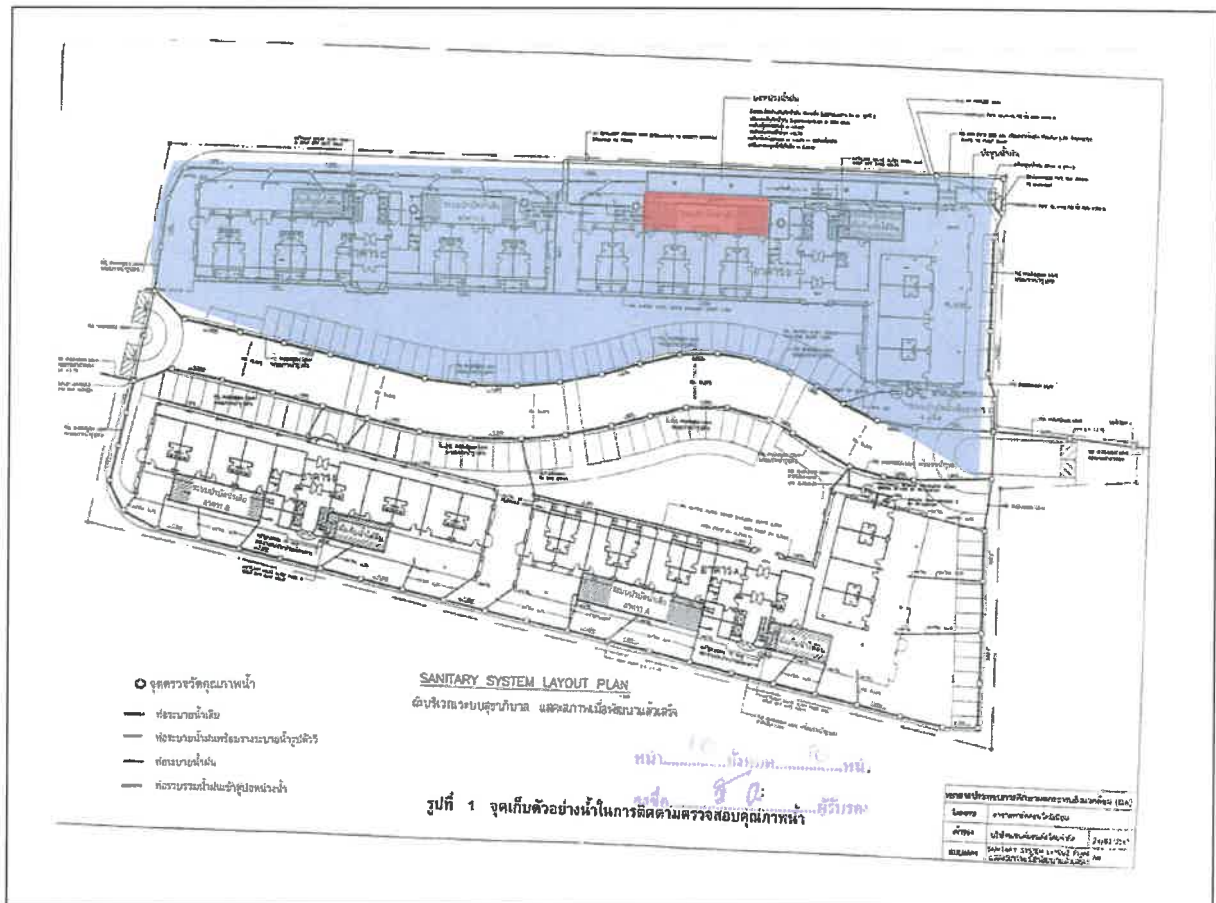
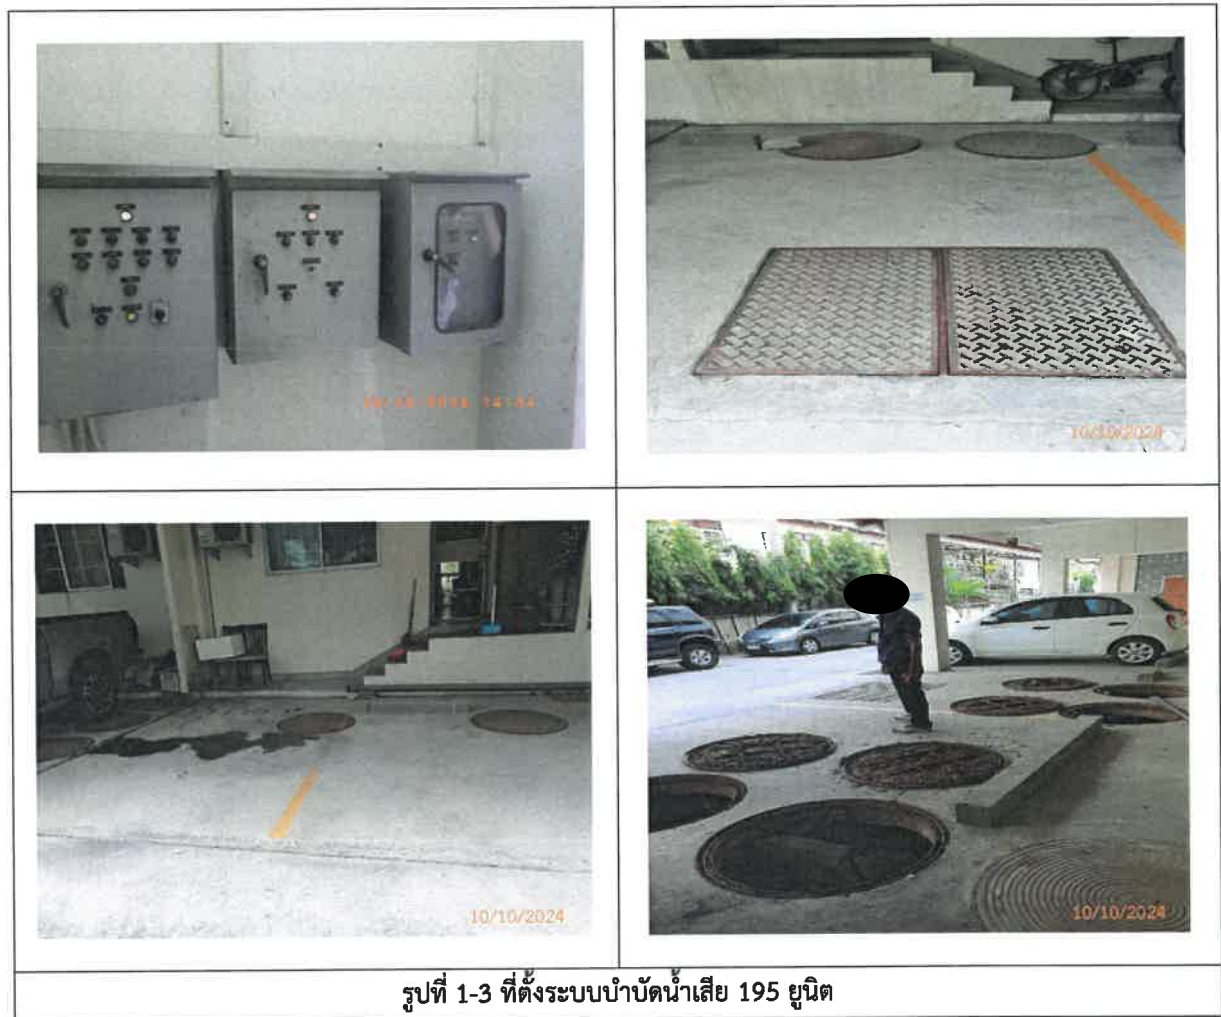
ตามมาตรการป้องกันและแก้ไขผลกระทบสิ่งแวดล้อม โครงการลาซาล พาร์ค คอนโดมิเนียม อาคาร ดี (ระยะดำเนินการ) กำหนดให้โครงการติดตั้งและใช้ระบบบำบัดน้ำเสียประกอบด้วย ถังดักไขมัน ระบบบำบัดแบบบ่อเกรอะ-บ่อกรองไร้อากาศ (Septic-Anaerobic Filter) และระบบ Fixed Film Aeration สำหรับแต่ละอาคาร ซึ่งจากการสำรวจเบื้องต้นในขอบเขตของอาคาร ดี พบว่า ระบบบำบัดน้ำเสียดังกล่าวได้รับการจัดสร้างเป็นที่เรียบร้อยแล้ว ทั้งนี้โครงการมีเจ้าหน้าที่คอยตรวจสอบเบื้องต้นเป็นประจำทุกวัน

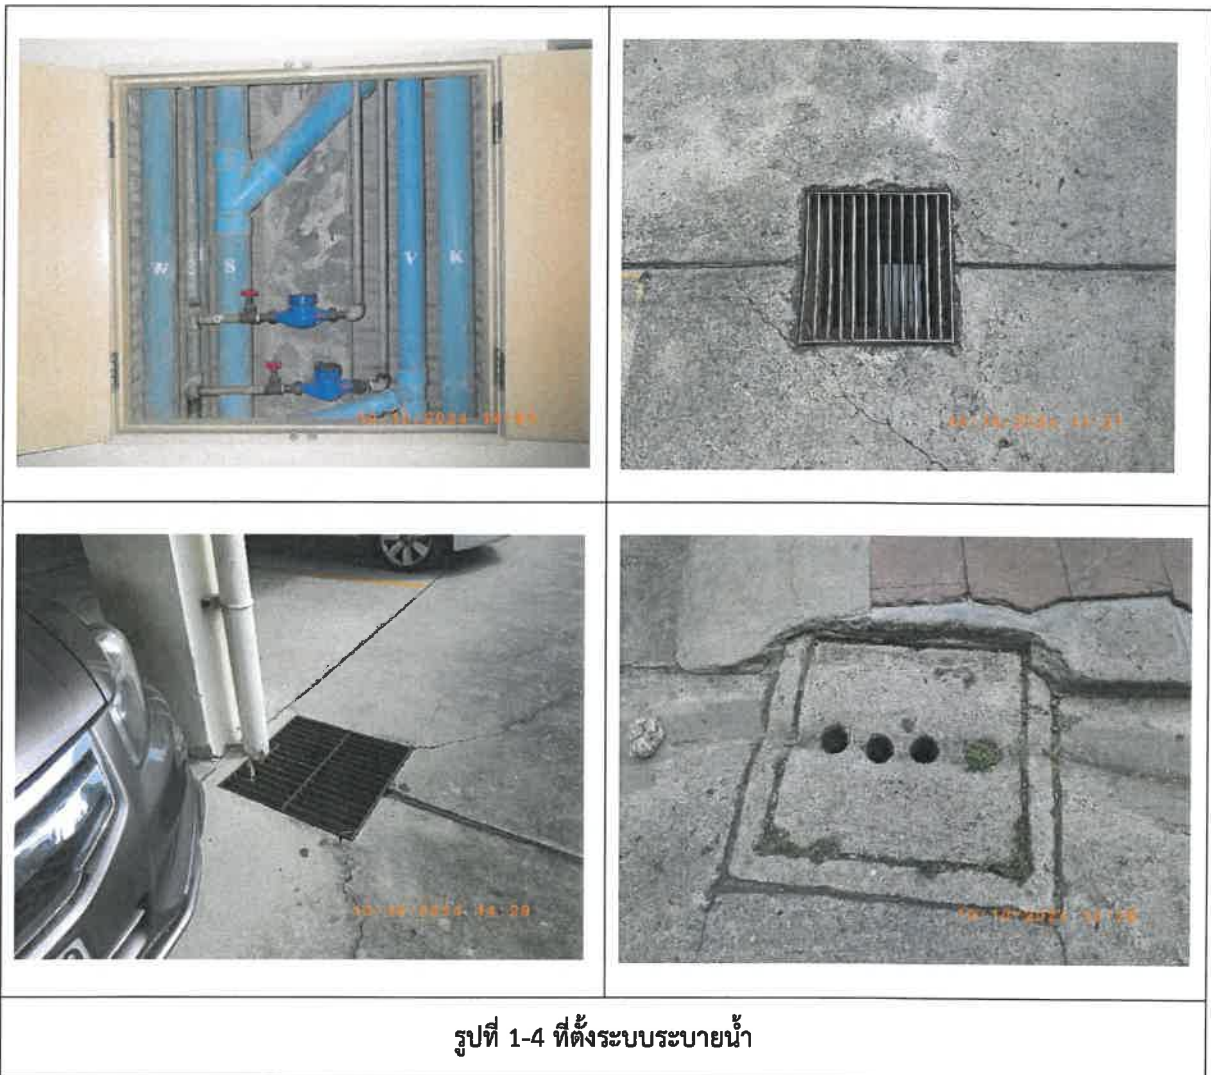
ตามมาตรการป้องกันและแก้ไขผลกระทบสิ่งแวดล้อม โครงการลาซาล พาร์ค คอนโดมิเนียม อาคาร ดี (ระยะดำเนินการ) กำหนดให้โครงการต้องมีระบบระบายน้ำ และบ่อหน่วงน้ำอันประกอบไปด้วยรางระบายน้ำ บ่อพักน้ำ บ่อเก็บน้ำฝนขนาด 420 ลบ.ม. และบ่อสูบน้ำ ซึ่งจากการสำรวจเบื้องต้นในขอบเขตของอาคาร D พบว่า มีระบบระบายน้ำส่วนใหญ่ได้รับการจัดสร้าง เว้นแต่ บ่อเก็บน้ำฝนขนาด 420 ลบ.ม. และบ่อสูบน้ำ โครงการมีระบบรวบรวมน้ำเสียภายในอาคารโดยมีท่อรวบรวมน้ำเสียที่เกิดขึ้นจากกิจกรรมการใช้น้ำต่างๆ ได้แก่ ท่อรวบรวมน้ำเสียที่ผ่านการชำระโสโครก (S) ท่อรวบรวมน้ำเสียจากห้องน้ำ และอ่างล้างหน้า (W) ท่อรวบรวมน้ำเสียจากส่วนห้องครัว (K) เพื่อนำน้ำเข้าสู่ระบบบำบัดน้ำเสีย และระบบรวบรวมน้ำเสียภายนอกอาคาร คือ น้ำเสียที่ผ่านการบำบัดจากระบบบำบัดน้ำเสียจะระบายระบบบำบัดน้ำเสียก่อนระบายออกสู่ท่อระบายน้ำสาธารณะภายนอกโครงการ ในส่วนของการระบายน้ำฝนของแต่ละอาคารประกอบด้วย หัวรับน้ำฝนจากชั้นดาดฟ้า (RD) ซึ่งจะรองรับน้ำฝนลงสู่ท่อรวบรวมน้ำฝนแนวดิ่งของอาคาร ไหลลงสู่บ่อพัก (Manhole) ภายนอกอาคารเพื่อรวบรวมน้ำฝนโดยอาศัยระบบ Gravity จากนั้นน้ำจากระบบท่อระบายน้ำจะไหลออกนอกโครงการ

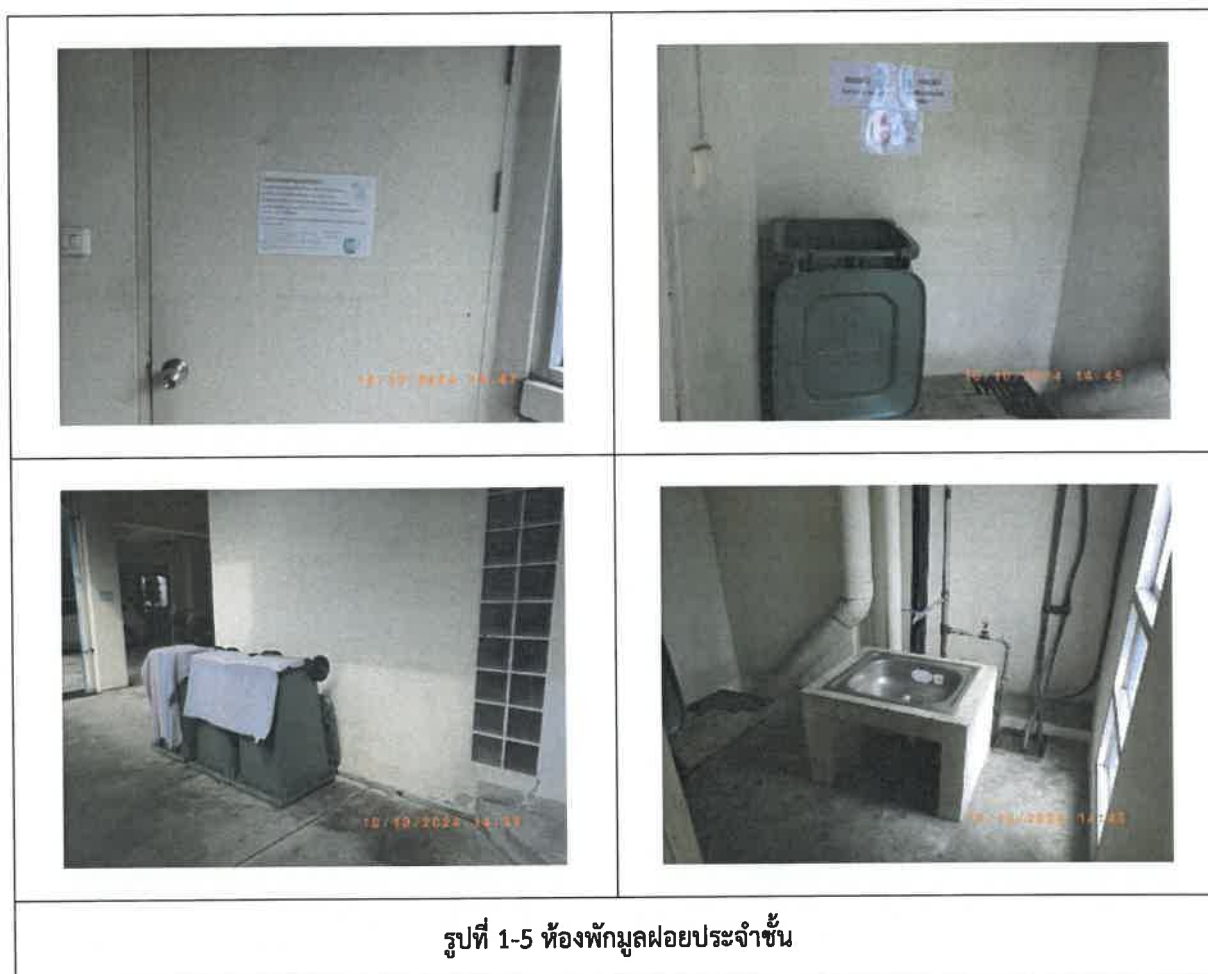
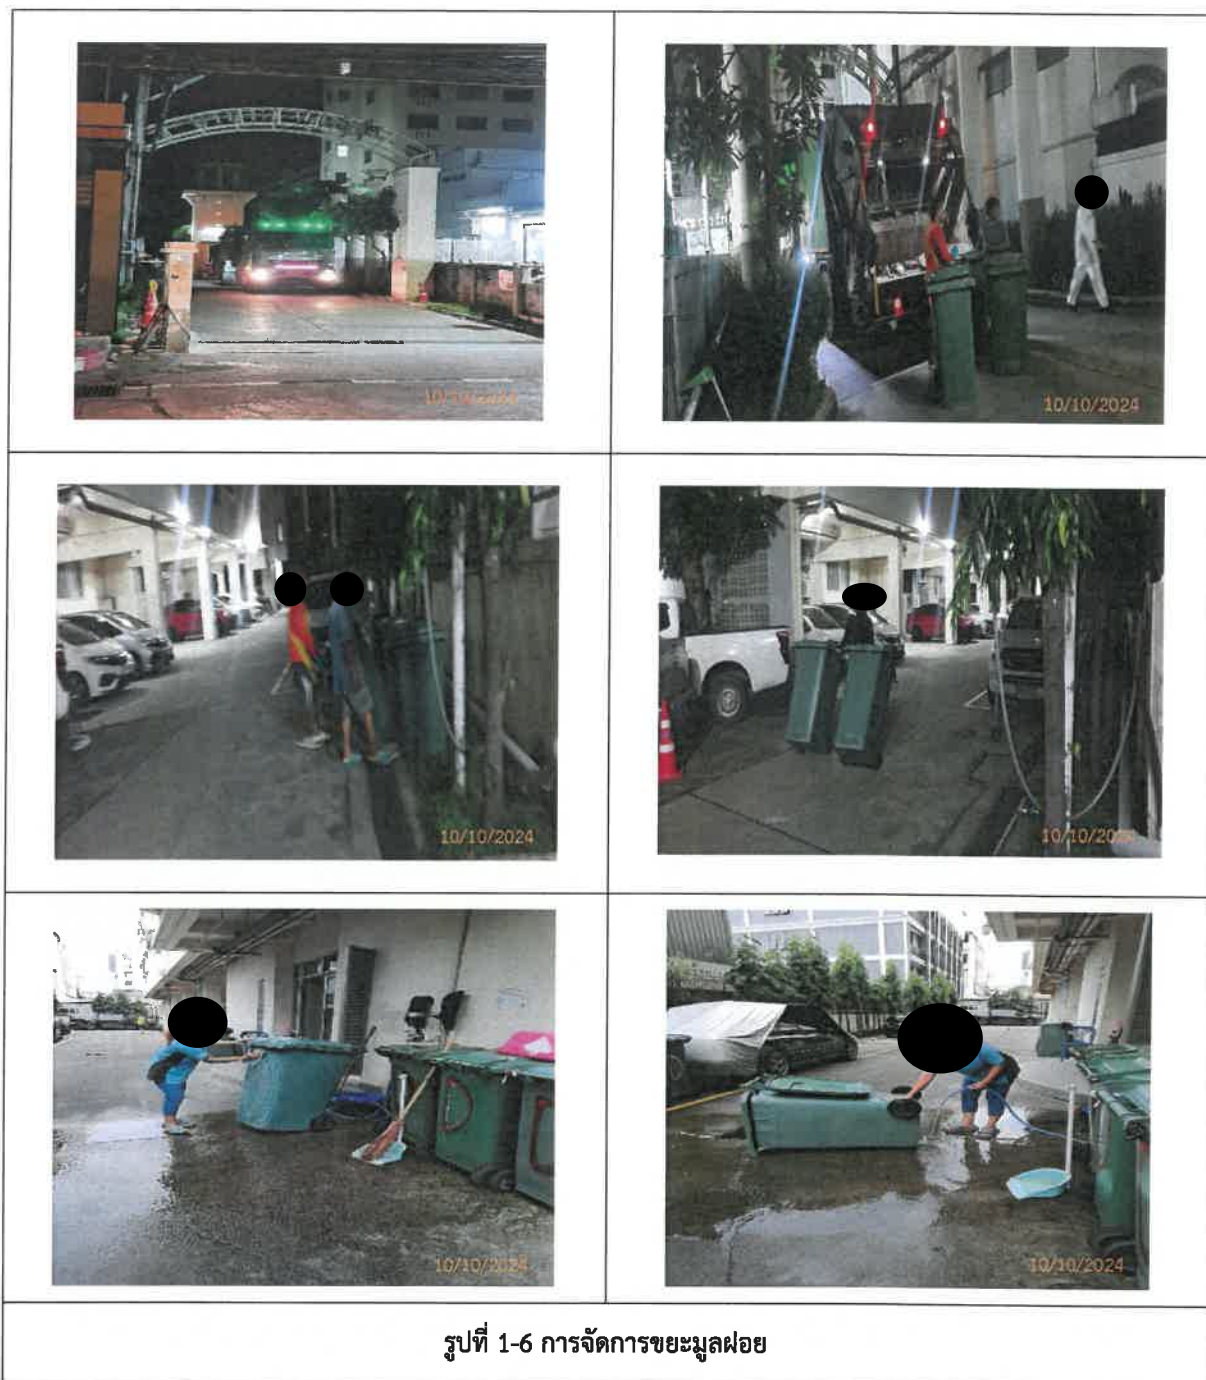
ตามมาตรการป้องกันและแก้ไขผลกระทบสิ่งแวดล้อม โครงการสาขาล พาร์ค คอนโดมิเนียม อาคาร ดี (ระยะดำเนินการ) กำหนดให้โครงการต้องมีการจัดการขยะมูลฝอยใน 2 ลักษณะ คือ การจัดให้มีห้องพักมูลฝอยประจำชั้น และการจัดให้มีห้องพักมูลฝอยรวม โดยทั้ง 2 ลักษณะจะต้องมีภาชนะรองรับมูลฝอยอยู่ 3 ประเภท ได้แก่ ขยะที่ย่อยสลายได้ ขยะที่นำกลับมาใช้ใหม่ได้ และขยะอันตราย ซึ่งในปัจจุบันโครงการจัดให้แต่ละชั้นพักอาศัยชั้นที่ 1-8 มีห้องพักขยะประจำชั้นอยู่ใกล้กับโถงลิฟท์โดยภายในห้องพักมูลฝอยประจำชั้น มีถังรองรับขยะมูลฝอย จำนวน 1 ถัง คือ ถังขยะย่อยสลายได้ สำหรับขยะรีไซเคิลลูกบ้านมีการคัดแยกใส่ถุงและนำมาไว้ในห้องพักมูลฝอยในแต่ละชั้นเพื่อให้แม่บ้านนำไปกำจัดต่อไป และถังขยะอันตรายจะตั้งบริเวณชั้น 1 ของอาคาร เนื่องจากขยะอันตรายที่พบมีค่อนข้างน้อย สำหรับการรวบรวมมูลฝอยนั้นจะดำเนินการทุกวัน โดยเคลื่อนย้ายแบบทั้งถัง แล้วนำมาไว้บริเวณริมรั้วของโครงการด้านทิศเหนือ เพื่อรอให้สำนักงานเขตนำไปกำจัด ทั้งนี้วิธีดังกล่าวอาจผิดแปลกจากที่มาตรการได้กำหนดไว้ แต่กิจกรรมดังกล่าวเป็นผลกระทบเนื่องจากรถเก็บขยะของสำนักงานเขตปฏิเสธที่จะเข้าพื้นที่โครงการ และด้วยเหตุดังกล่าวทำให้โครงการยุติการใช้งานห้องพักมูลฝอยรวมชั้น 1

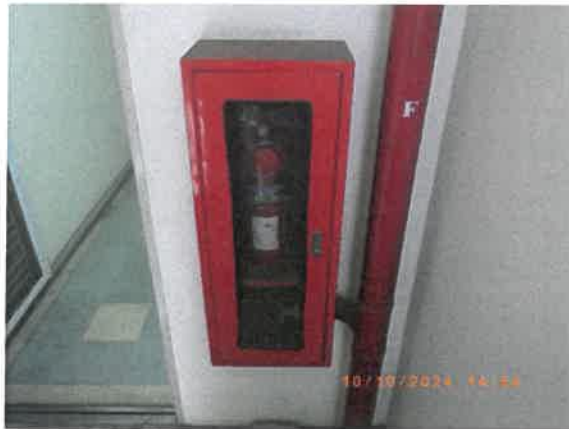
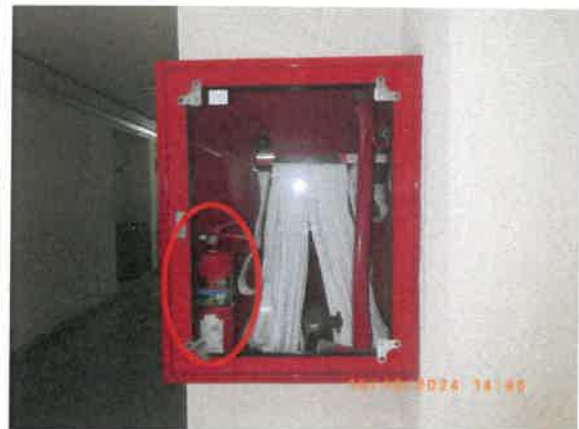
รูปที่ 1-9 ถังดับเพลิงแบบมือถือ

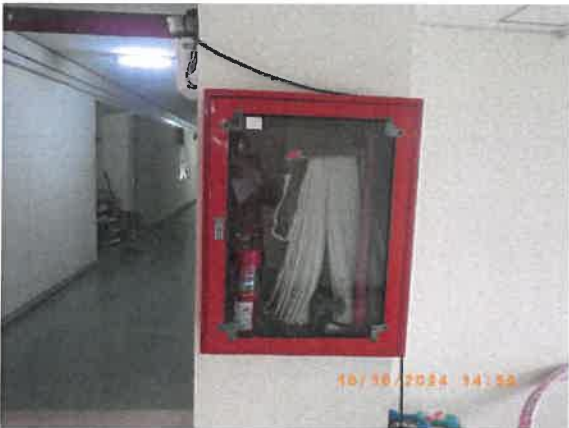
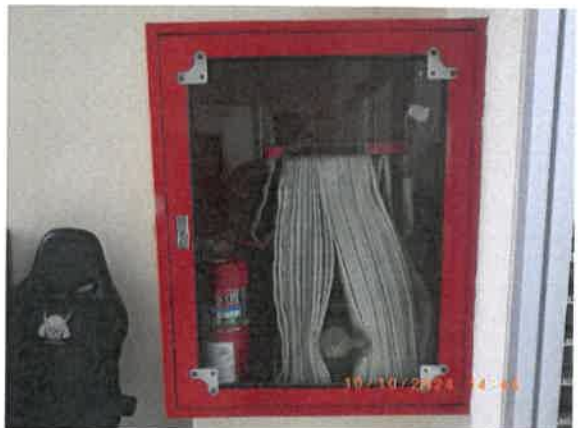
รูปที่ 1-10 ตู้เก็บสายฉีดน้ำดับเพลิง

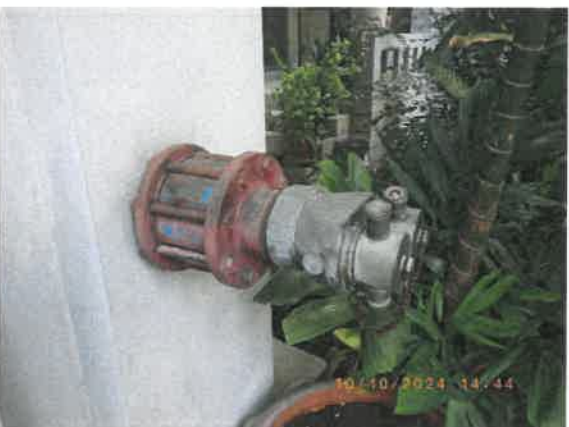
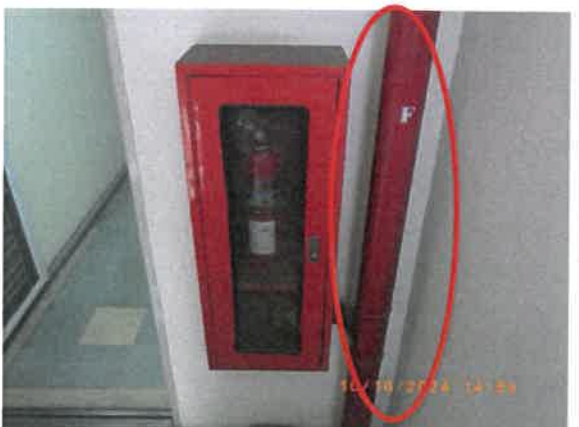
รูปที่ 1-11 หัวรับน้ำดับเพลิงนอกอาคาร และท่อน้ำดับเพลิงระบบท่อแห้ง

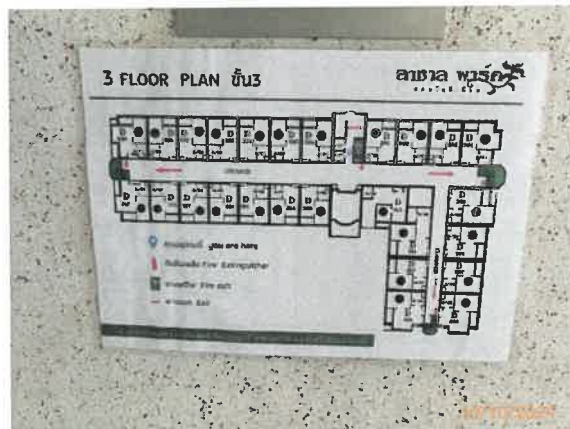
รูปที่ 1-12 แผนผังการอพยพหนีไฟ

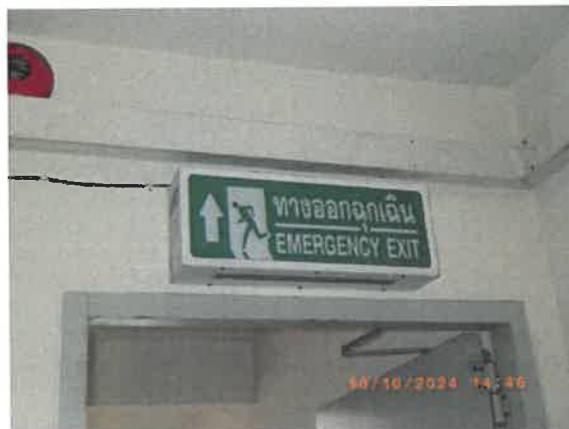
รูปที่ 1-13 ป้ายทางหนีไฟ

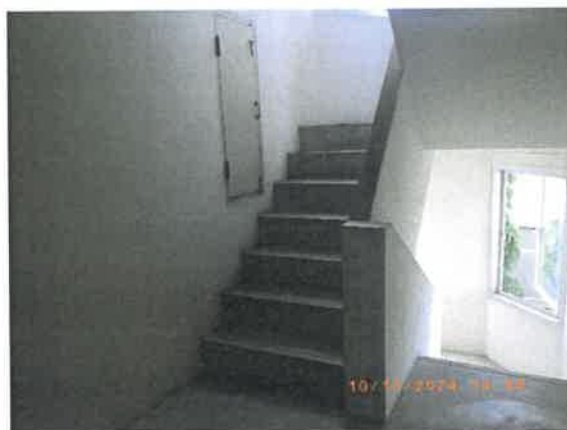
รูปที่ 1-14 บันไดหนีไฟ

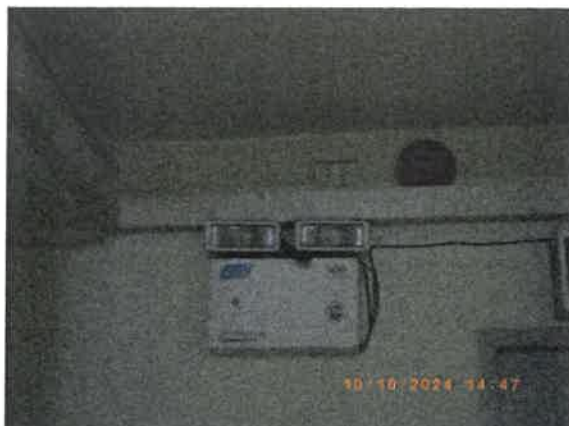
รูปที่ 1-15 ไฟฟ้าส่องสว่างสำรอง

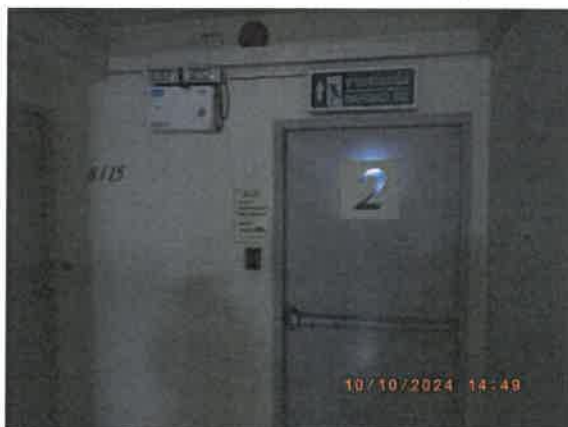
รูปที่ 1-16 ระบบดับเพลิง และระบบหนีไฟ

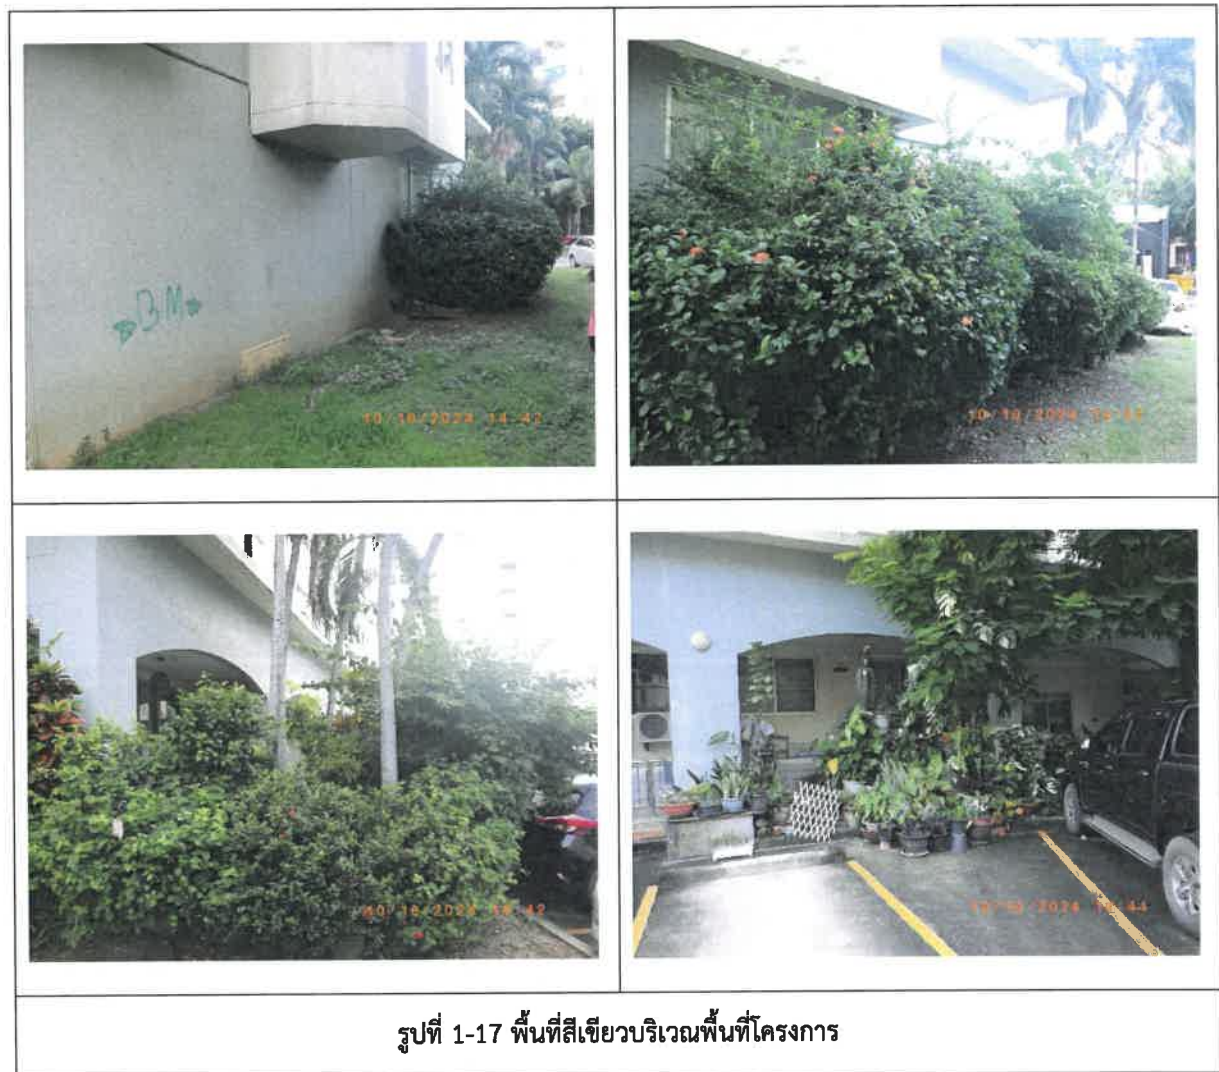
ปัจจุบันโครงการได้จัดให้มีพื้นที่สีเขียวทั้งหมด 1 บริเวณ คือ บริเวณชั้นล่าง ซึ่งจากการตรวจสอบผลการปฏิบัติตามมาตรการในเรื่องของพื้นที่สีเขียวนั้น พบว่า โครงการจัดให้มีพื้นที่สีเขียวตามที่ระบุไว้ในรายการวิเคราะห์ผลกระทบสิ่งแวดล้อม

รูปที่ 1-17 พื้นที่สีเขียวบริเวณพื้นที่โครงการ
