ผลการปฏิบัติตามมาตรการป้องกันและแก้ไขผลกระทบสิ่งแวดล้อม

ผลการปฏิบัติตามมาตรการป้องกันและแก้ไขผลกระทบสิ่งแวดล้อมของ โครงการ Carlton Hotel Bangkok (ระยะดำเนินการ) (โรงแรม คาร์ลตัน กรุงเทพฯ สุขุมวิท) ระหว่างเดือนกรกฎาคม-ธันวาคม พ.ศ. 2567 ดำเนินการติดตามตรวจสอบการปฏิบัติตามมาตรการโดย บริษัท ยูโนเต็ด แอนนาลิสต์ แอนด์ เอ็นจิเนียริง คอนซัลแตนท์ จำกัด ในวันที่ 6 พฤศจิกายน พ.ศ. 2567 โดยสรุปผลการติดตามตรวจสอบไว้ดังตารางที่ 2-1

**ตารางที่ 2-1 สรุปผลการปฏิบัติตามมาตรการป้องกันและแก้ไขผลกระทบสิ่งแวดล้อม โครงการ Carlton Hotel Bangkok (ระยะดำเนินการ)
ระหว่างเดือนกรกฎาคม-ธันวาคม พ.ศ. 2567**

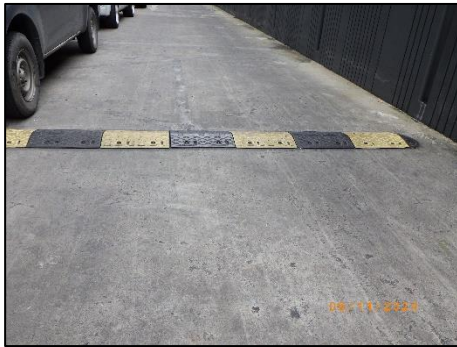
รูปที่ 2-1 สันนูนชะลอความเร็วรถ

1.1 คุณภาพอากาศ - ฝุ่นละออง	- ควบคุมความเร็วของรถภายในโครงการ เช่น ป้ายจำกัดความเร็ว สัญญาณเพื่อลดความเร็ว เพื่อไม่ให้เกิดการฟุ้งกระจายของฝุ่นบริเวณ ถนน	- โครงการได้มีการควบคุมความเร็วของรถภายในโครงการ โดยจัด ให้มีสัญญาณชะลอความเร็ว เพื่อลดความเร็วของรถและไม่ให้เกิด การฟุ้งกระจายของฝุ่นบริเวณถนน	-	รูปที่ 2-1

- จัดให้มีสัญญาณบริเวณจุดเข้า-ออกพื้นที่โครงการ เพื่อช่วยชะลอความเร็วของรถ ป้องกันอุบัติเหตุที่เกิดขึ้นได้	- โครงการจัดให้มีสัญญาณบริเวณจุดเข้า-ออกพื้นที่โครงการ เพื่อชะลอความเร็วของรถป้องกันอุบัติเหตุที่เกิดขึ้นได้	-	รูปที่ 2-1

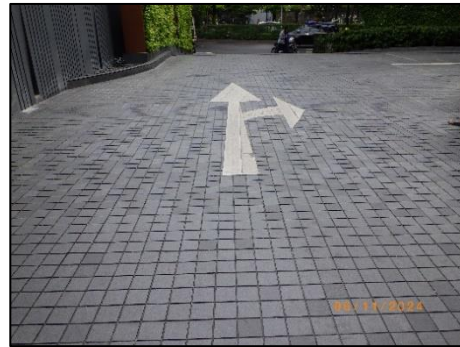
รูปที่ 2-2 ลูกศรแสดงทิศทางการเดินรถ

- จัดระบบการจราจรภายในโครงการให้ชัดเจนรวมถึงควบคุมการ ปฏิบัติของผู้มาใช้บริการ	- โครงการได้จัดเส้นทางระบบการจราจรภายในโครงการ เพื่อป้องกัน ปัญหาด้านการจราจร โดยกำหนดให้มีการเดินรถทางเดียวบริเวณ รอบอาคาร จัดทำลูกศรแสดงทิศทางการเดินรถ และติดป้ายห้าม เลี้ยวบริเวณทางออกโครงการ อีกทั้งจัดให้มีเจ้าหน้าที่จาก บริษัท รักษาความปลอดภัย เอส เอ็ม เอส จำกัด สำหรับอำนวยความสะดวก บริเวณทางเข้าออกโครงการ และบริเวณทางเข้าออกลาน จอดรถภายในอาคาร	-	ภาคผนวก ค1 รูปที่ 2-2 รูปที่ 2-6 รูปที่ 2-8

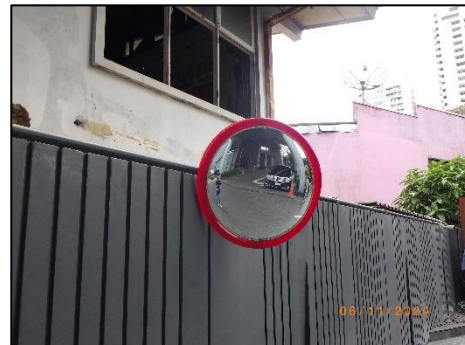
รูปที่ 2-4 กระจกนูน

- ติดป้ายสัญญาณจราจรบอกอย่างชัดเจน มีกระจกส่องบริเวณทางโค้งและไฟฟ้าแสงสว่างติดตั้งในจุดที่เหมาะสม	- โครงการมีการติดป้ายสัญญาณจราจรบอกอย่างชัดเจน มีกระจกส่องบริเวณทางโค้ง และไฟฟ้าแสงสว่างติดตั้งในจุดที่เหมาะสม	-	รูปที่ 2-4 รูปที่ 2-6

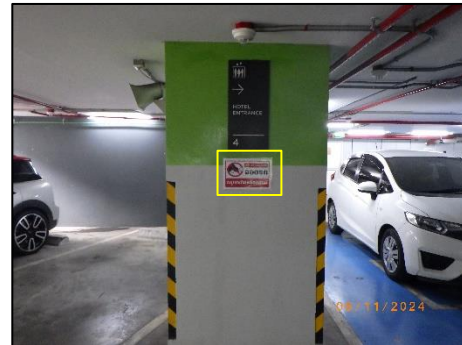
รูปที่ 2-7 ป้ายห้ามติดเครื่องยนต์ขณะจอดรถ

- มลพิษทางอากาศ	- ติดป้ายห้ามติดเครื่องยนต์ทิ้งไว้ภายในบริเวณลานจอดรถให้สามารถ สังเกตได้อย่างชัดเจนและทั่วถึง	- โครงการติดตั้งป้ายห้ามติดเครื่องยนต์ทิ้งไว้บริเวณลานจอดสำหรับ โหลตสินค้า และลานจอดรถ ให้สามารถสังเกตได้อย่างชัดเจนและ ทั่วถึง	-	รูปที่ 2-7

- ติดตั้งป้ายห้ามติดเครื่องยนต์ทิ้งไว้ ภายในบริเวณลานจอดรถให้สามารถสังเกตได้อย่างชัดเจนและทั่วถึง	- โครงการติดตั้งป้ายห้ามติดเครื่องยนต์ทิ้งไว้ภายในบริเวณลานจอดรถสำหรับโหลดสินค้า และลานจอดรถ ให้สามารถสังเกตได้อย่างชัดเจนและทั่วถึง	-	รูปที่ 2-7

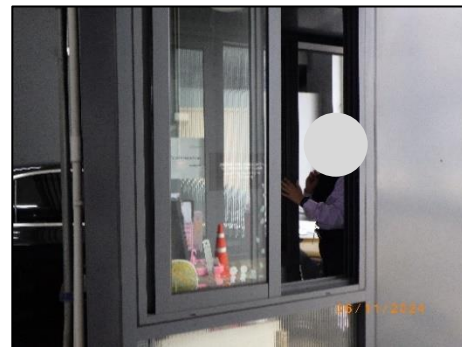
รูปที่ 2-8 เจ้าหน้าที่อำนวยความสะดวกในการจราจร

- จัดให้มีเจ้าหน้าที่อำนวยความสะดวกในการจราจรบริเวณทางเข้า- ออกโครงการ	- โครงการจัดให้มีเจ้าหน้าที่จาก บริษัท รักษาความปลอดภัย เอส เอ็ม เอส จำกัด อำนวยความสะดวกในการจราจรบริเวณทางเข้า-ออก โครงการอยู่เสมอ	-	รูปที่ 2-8

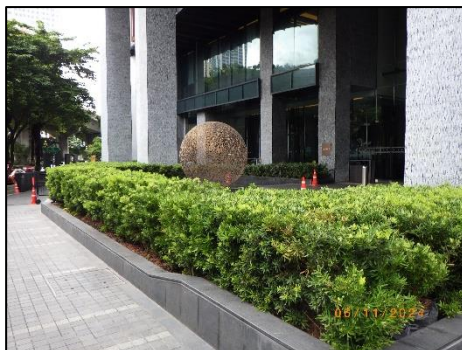
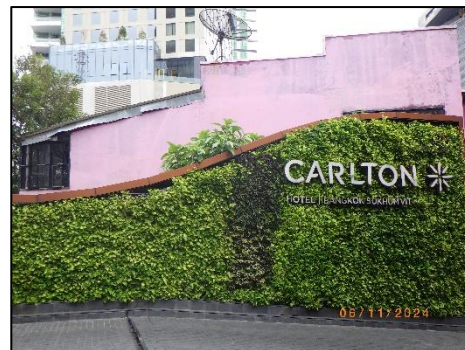
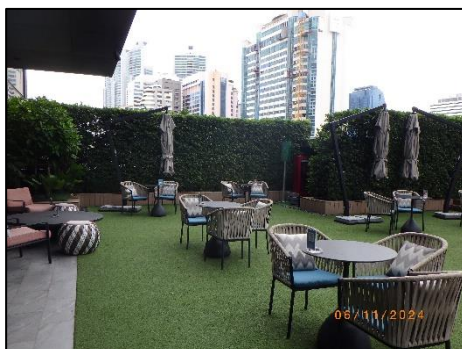
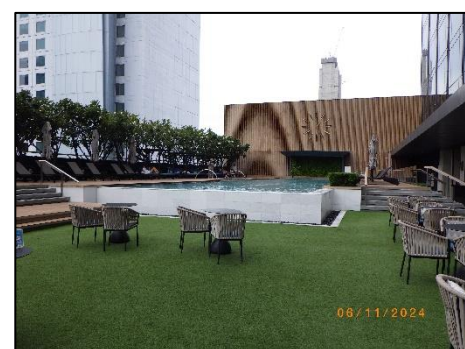
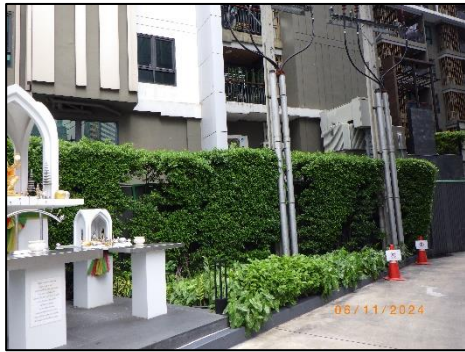
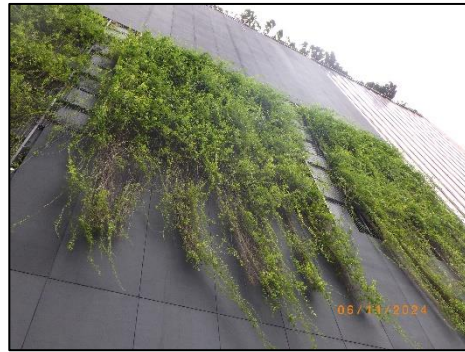
รูปที่ 2-9 พื้นที่สีเขียวในโครงการ

ผลกระทบสิ่งแวดล้อม	มาตรการป้องกันและแก้ไขผลกระทบสิ่งแวดล้อม	รายละเอียดการปฏิบัติตามมาตรการ	ปัญหา/อุปสรรคและการแก้ไข	เอกสารอ้างอิง
	- จัดให้มีพื้นที่สีเขียวรวม 1,171 ตร.ม. บริเวณชั้นล่างและชั้น 9 คิดเป็นอัตราส่วนพื้นที่สีเขียวต่อคนในโครงการ 1.14 ตร.ม./คน	- โครงการจัดให้มีพื้นที่สีเขียว บริเวณชั้นล่าง และชั้น 10 ทั้งนี้ มีการกำหนดหมายเลขชั้นใหม่ จึงไม่ตรงกับการกำหนดชั้นตามเล่ม EIA	-	รูปที่ 2-9

4. คุณค่าต่อคุณภาพชีวิต				
4.1 สุขภาพและทัศนียภาพ	- จัดให้มีพื้นที่สีเขียวภายในโครงการ พื้นที่รวม 1,171 ตร.ม. คิดเป็นอัตราส่วนพื้นที่สีเขียวต่อคนในโครงการ 1.14 ตร.ม./คน โดยมีรายละเอียดดังนี้ 1. บริเวณชั้นล่าง พื้นที่ 362.36 ตร.ม. ต้นไม้ที่นำมาปลูก ได้แก่ ปาล์มจีน, เข็มม่วง, ไทรใบต่าง, ทองหลางต่าง, ไทรย้อยใบแหลม, เทียนทอง เป็นต้น	- บริเวณชั้นล่างของทางโครงการได้ทำการปลูกต้นไม้ ได้แก่ ไทรย้อยใบแหลม เทียนทอง และ ต้นไม้อื่น ๆ ที่เหมาะสม เป็นต้น	-	รูปที่ 2-9

2. บริเวณชั้น 9 พื้นที่ 808.64 ตร.ม. ต้นไม้ที่นำมาปลูก ได้แก่ ไทรต่าง, เทียนทอง, ทองหลางต่าง, ลั่นทม, ตีนเป็ดน้ำ, พลับพลึงตีนเป็ด เป็นต้น	- บริเวณชั้น 10 ของทางโครงการได้ทำการปลูกต้นไม้ ได้แก่ เทียนทอง, ลั่นทม, ตีนเป็ดน้ำ และ ต้นไม้อื่น ๆ ที่เหมาะสม เป็นต้น	-	รูปที่ 2-9

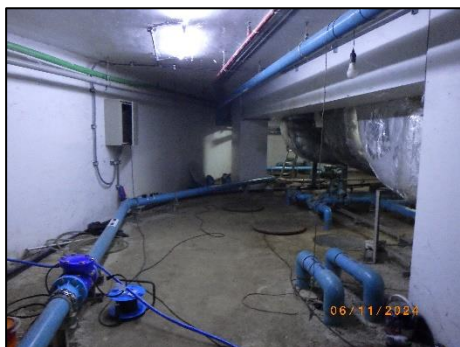
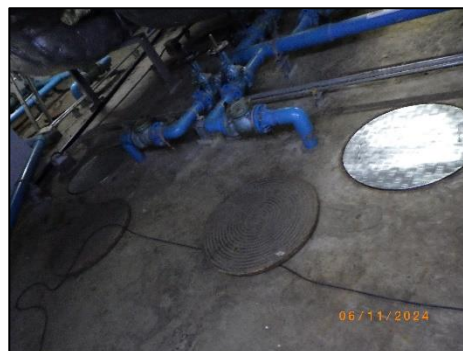
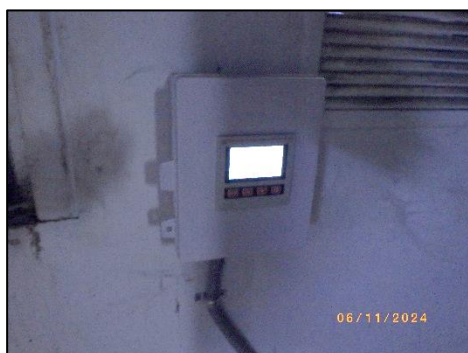
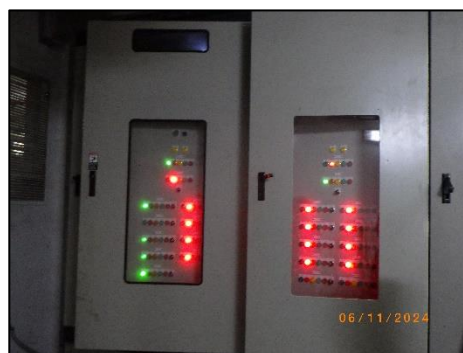
รูปที่ 2-12 ระบบบำบัดน้ำเสีย

1.3 คุณภาพน้ำ	- โครงการจะใช้ระบบบำบัดน้ำเสียแบบตะกอนเร่ง (Activated Sludge) ซึ่งออกแบบให้รองรับปริมาณน้ำเสียได้ 400 ลบ.ม./วัน โดยประสิทธิภาพของระบบเท่ากับร้อยละ 92.3 บำบัดน้ำเสียจนได้น้ำทิ้งจากอาคารประเภท ก และจะมีค่า BOD ในน้ำทิ้งไม่เกิน 20 มก./ล	- โครงการได้จัดให้มีการตรวจสอบคุณภาพน้ำทั้งก่อนและหลังออกจากระบบบำบัดน้ำเสียระหว่างเดือนกรกฎาคม-ธันวาคม พ.ศ. 2567 โดยดำเนินการตรวจสอบคุณภาพน้ำจำนวน 2 สถานี ได้แก่ บ่อปรับสภาพน้ำ และบ่อน้ำใส ผลการติดตามตรวจสอบพบว่า ส่วนใหญ่มีค่าอยู่ในมาตรฐานกำหนด โดยประสิทธิภาพในการบำบัดความสกปรกของบีโอดีและสารแขวนลอยของระบบเฉลี่ยเท่ากับ 96.48 และ 85.70 ตามลำดับ	-	ภาคผนวก ง1 รูปที่ 2-11 รูปที่ 2-12

3.2 การบำบัดน้ำเสีย	- โครงการจะใช้ระบบบำบัดน้ำเสียแบบตะกอนเร่ง (Activated Sludge) ซึ่งออกแบบให้รองรับปริมาณน้ำเสียได้ 400 ลบ.ม./วัน โดยประสิทธิภาพของระบบเท่ากับร้อยละ 92.3 บำบัดน้ำเสียจนได้น้ำทิ้งจากอาคารประเภท ก และจะมีค่า BOD ในน้ำทิ้งไม่เกิน 20 มก./ล	- โครงการจัดให้มีการตรวจสอบคุณภาพน้ำทิ้งหลังออกจากระบบบำบัดน้ำเสียระหว่างเดือนกรกฎาคม-ธันวาคม พ.ศ. 2567 โดยดำเนินการตรวจสอบคุณภาพน้ำจำนวน 2 สถานี ได้แก่ บ่อปรับสภาพน้ำ และบ่อน้ำใส ผลการติดตามตรวจสอบพบว่า ส่วนใหญ่มีค่าอยู่ในมาตรฐานกำหนด โดยประสิทธิภาพในการบำบัดความสกปรกของบีโอดีและสารแขวนลอยของระบบเฉลี่ยเท่ากับ 96.48 และ 85.70 ตามลำดับ	-	ภาคผนวก ง1 รูปที่ 2-11 รูปที่ 2-12

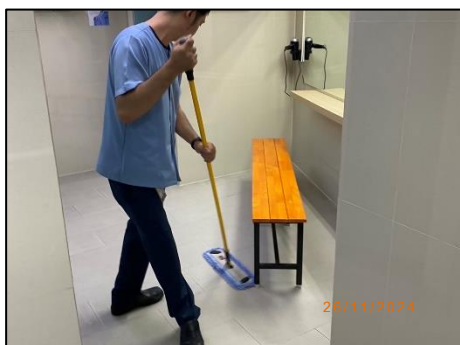
รูปที่ 2-13 พนักงานทำความสะอาด

- หมั่นดูแลรักษาความสะอาดบริเวณถนนโดยฉีดล้างเป็นครั้งคราว	- โครงการได้มอบหมายให้พนักงานทำความสะอาดของโรงแรมทำ ความสะอาดบริเวณถนนภายในพื้นที่โครงการ อีกทั้งรอบพื้นที่ โครงการด้วยพื้นคอนกรีต เพื่อลดการฟุ้งกระจายของฝุ่นบริเวณ ถนน	-	รูปที่ 2-3 รูปที่ 2-13

- จัดให้มีแม่บ้านคอยดูแลรักษาความสะอาดบริเวณต่าง ๆ เช่น ทางเดินภายในอาคาร ห้องพักรวม	- โครงการได้มอบหมายให้พนักงานทำความสะอาดของโครงการ คอยดูแลรักษาความสะอาดบริเวณต่าง ๆ เช่น ทางเดินภายในอาคาร ห้องพักรวม	-	รูปที่ 2-13

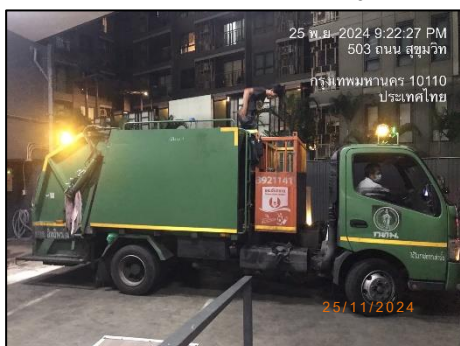
รูปที่ 2-14 สำนักงานเขตวัฒนาเข้ามาเก็บขนขยะมูลฝอย

- ติดตามประสานงานการจัดเก็บขยะมูลฝอยของสำนักงานเขตวัฒนา ให้มาเก็บขยะมูลฝอยจากโครงการอย่างสม่ำเสมอโดยไม่มีการตกค้าง	- โครงการได้ประสานงานกับสำนักงานเขตวัฒนาให้มาดำเนินการจัดเก็บขยะมูลฝอย	-	รูปที่ 2-14

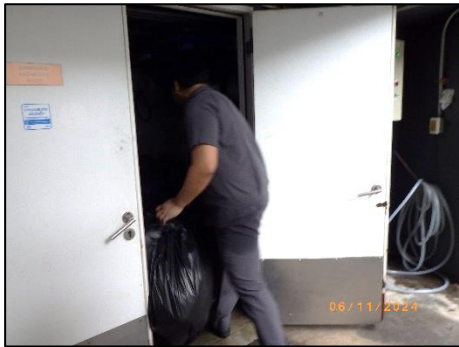
รูปที่ 2-15 พนักงานนำขยะเข้าไปทิ้งในห้องพักมูลฝอย

- การเก็บมูลฝอยในถุงจะไม่ให้มีปริมาณ หรือน้ำหนักมากเกินไป ซึ่งจะบรรจุปริมาณมูลฝอยปริมาณ 3 ใน 4 ของถุง	- โครงการมอบหมายเจ้าหน้าที่ทำความสะอาดของโครงการทำหน้าที่ในการรวบรวมมูลฝอยตามจุดต่าง ๆ โดยเน้นย้ำให้มีการคัดแยกขยะตามประเภทบรรจุใส่ถุงดำ ในปริมาณ 3 ใน 4 ของถุง และทำการมัดปากถุงให้แน่นทุกครั้ง	-	รูปที่ 2-13 รูปที่ 2-15 รูปที่ 2-16 รูปที่ 2-17

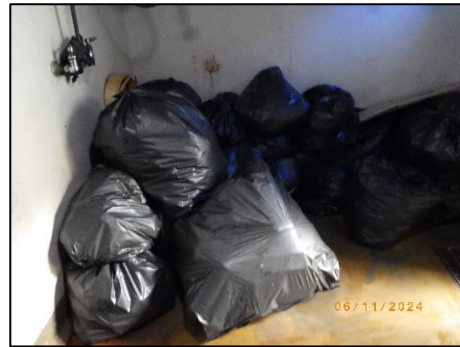
รูปที่ 2-16 การเก็บมูลฝอยในถุงดำ

- ก่อนรวบรวมมูลฝอยจากจุดต่าง ๆ ของโครงการ ไปยังห้องพักมูลฝอยรวมจะมัดปากถุงให้แน่นเพื่อป้องกันมูลฝอยกระจัดกระจายและสะดวกต่อการขนย้าย	- โครงการได้กำชับพนักงานให้ทำการมัดปากถุงให้แน่นเพื่อป้องกันมูลฝอยกระจัดกระจายและสะดวกต่อการขนย้ายทุกครั้ง	-	รูปที่ 2-13 รูปที่ 2-16

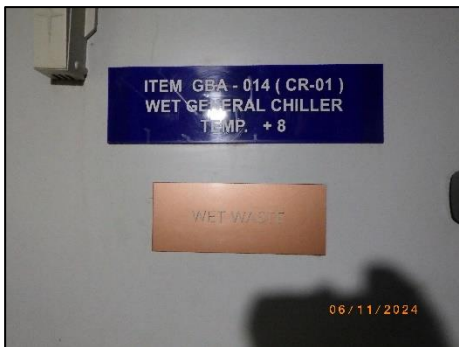
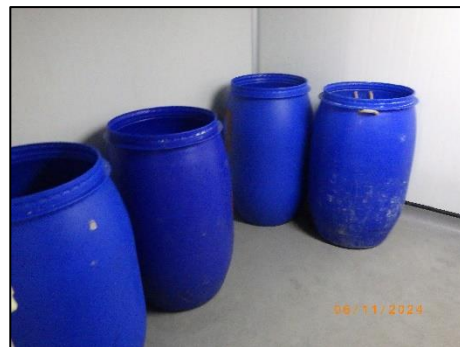
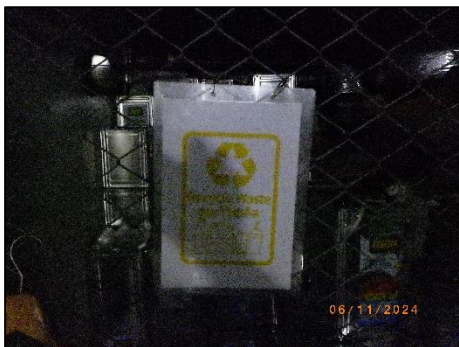
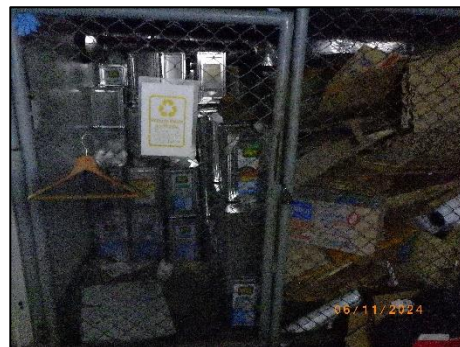
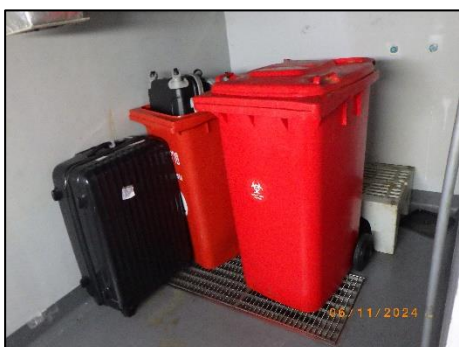
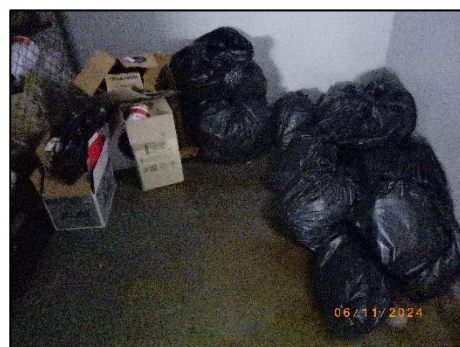
รูปที่ 2-17 ป้ายติดภายในห้องพักมูลฝอย และแบ่งพื้นที่วางมูลฝอยแต่ละประเภท

- จัดทำป้ายติดภายในห้องพักมูลฝอย เพื่อแบ่งพื้นที่วางมูลฝอยแต่ละประเภทให้ชัดเจน เพื่อป้องกันการปะปนกัน	- โครงการได้จัดทำป้ายติดภายในห้องพักมูลฝอย เพื่อแบ่งพื้นที่วางมูลฝอยแต่ละประเภทให้ชัดเจน	-	รูปที่ 2-17

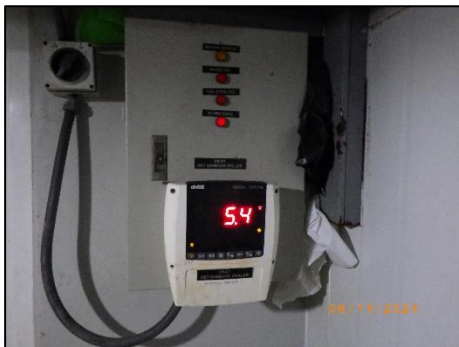
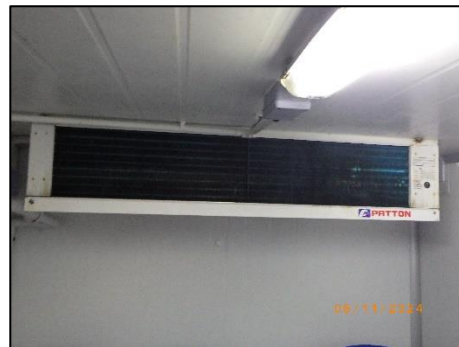
รูปที่ 2-18 เครื่องปรับอากาศ และตู้ควบคุมเครื่องปรับอากาศห้องขยะเปียก

- จัดให้มีการปรับอากาศภายในห้องพักมูลฝอยที่อุณหภูมิ 15-16 องศาเซลเซียส เพื่อควบคุมการเจริญเติบโตของจุลินทรีย์และลดอัตราการเน่าเสีย	- ทางโครงการได้จัดให้มีเครื่องปรับอากาศภายในห้องพักขยะมูลฝอยเปียกเพื่อควบคุมอุณหภูมิอยู่เสมอ	-	รูปที่ 2-18

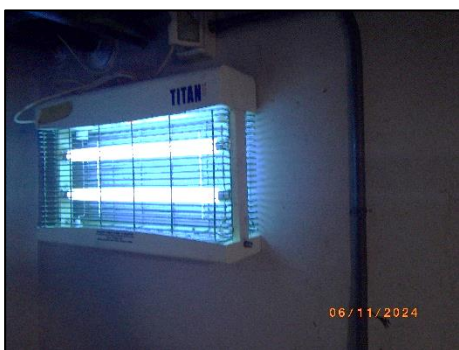
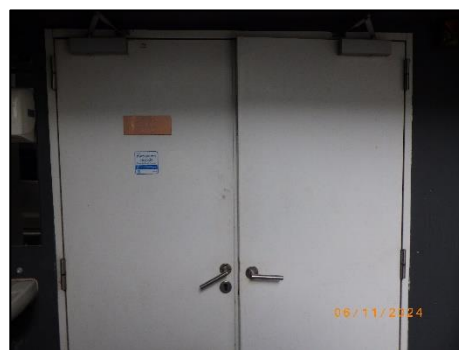
รูปที่ 2-19 เครื่องดักแมลง และประตูห้องพักมูลฝอย

- ที่ทางเข้า-ออก ห้องพักรวมจะมีม่านพลาสติกเพื่อป้องกันแมลง	- โครงการได้ติดตั้งเครื่องดักแมลง บริเวณประตูทางเข้า-ออกห้องพักรวมทดแทนม่านป้องกันแมลง	-	รูปที่ 2-19

- ห้องพักรวมจะมีประตูเปิดปิดมิดชิด เพื่อป้องกันกลิ่นเหม็นรบกวนผู้มาใช้บริการและชุมชนบริเวณใกล้เคียง โดยจะเปิด-ปิดประตูเฉพาะช่วงที่มีการเก็บขยะมูลฝอยเท่านั้น	- โครงการได้จัดให้ห้องพักรวม มีประตูเปิด-ปิดอย่างมิดชิด โดยจะเปิด-ปิดประตูเฉพาะช่วงที่มีการเก็บขยะมูลฝอยเท่านั้น และล้างทำความสะอาดด้วยน้ำยาทำความสะอาด ฆ่าเชื้อ และดับกลิ่น เพื่อป้องกันกลิ่นเหม็นรบกวนผู้มาใช้บริการและชุมชนบริเวณใกล้เคียง	-	รูปที่ 2-19 รูปที่ 2-20

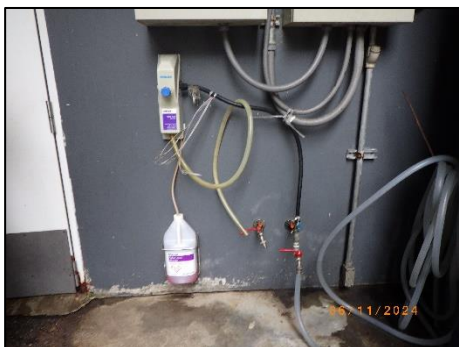
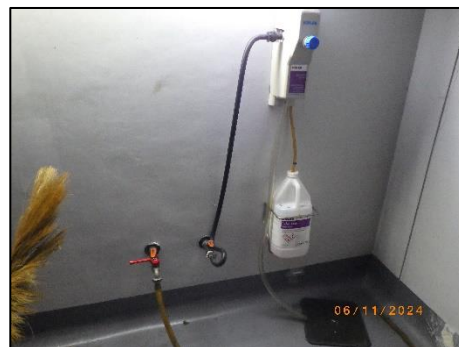
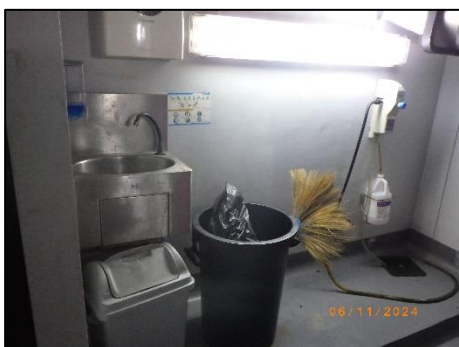
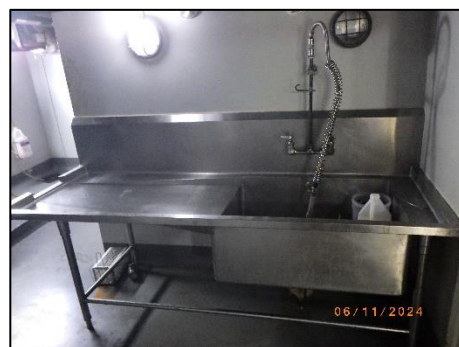
รูปที่ 2-20 น้ำยาทำความสะอาด และพื้นที่ล้างทำความสะอาดห้องพักมูลฝอย

ผลกระทบสิ่งแวดล้อม	มาตรการป้องกันและแก้ไขผลกระทบสิ่งแวดล้อม	รายละเอียดการปฏิบัติตามมาตรการ	ปัญหา/อุปสรรคและการแก้ไข	เอกสารอ้างอิง
	- จัดให้มีการทำความสะอาดห้องพักรวมอย่างสม่ำเสมอ เพื่อป้องกันการเพาะตัวของเชื้อโรค	- โครงการได้จัดให้มีการทำความสะอาดห้องพักรวมอย่างสม่ำเสมอ โดยล้างทำความสะอาดด้วยน้ำยาทำความสะอาด ฆ่าเชื้อ และดับกลิ่น และจัดให้มีจุดล้างทำความสะอาดอุปกรณ์ทำความสะอาดภายในห้องพักรวม	-	รูปที่ 2-13 รูปที่ 2-20

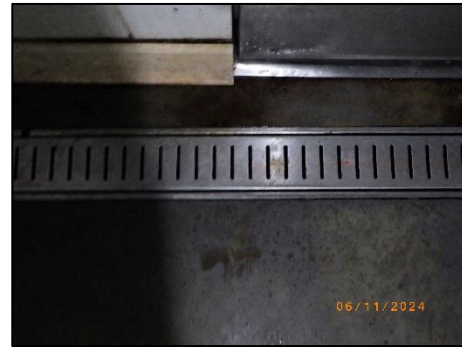
รูปที่ 2-21 รางระบายน้ำในห้องพักมูลฝอย

- บริเวณพื้นห้องพักรวมจะติดตั้งท่อรวบรวมน้ำล้างขยะมูลฝอย โดยจะเชื่อมต่อไปยังระบบบำบัดน้ำเสียของโครงการ	- โครงการได้จัดให้บริเวณพื้นห้องพักรวมจะติดตั้งท่อรวบรวมน้ำล้างขยะมูลฝอย โดยจะเชื่อมต่อไปยังระบบบำบัดน้ำเสียของโครงการ	-	รูปที่ 2-21

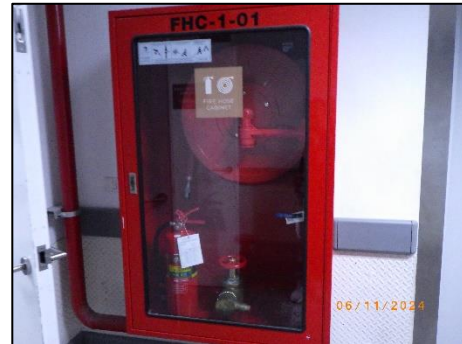
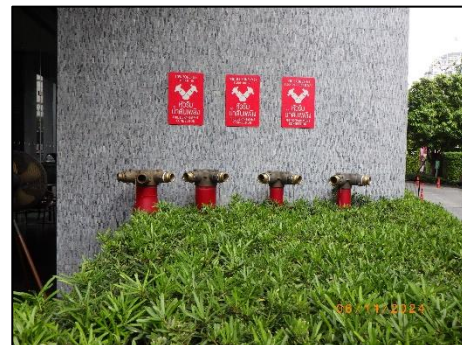
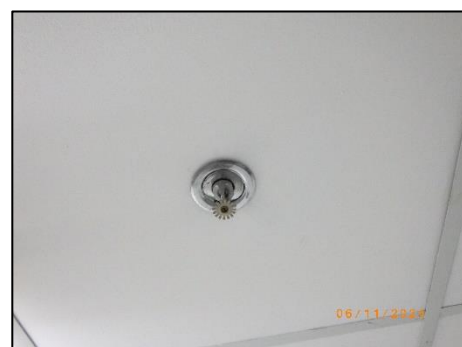
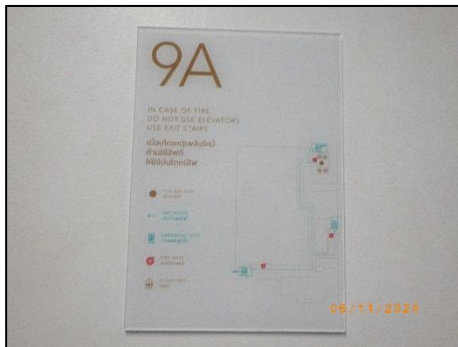
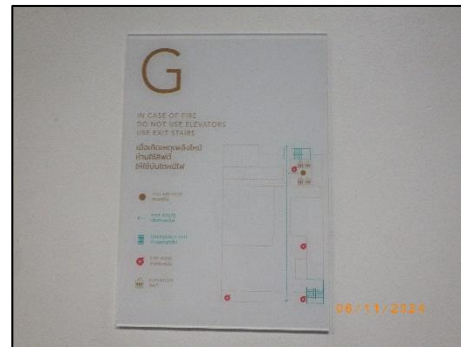
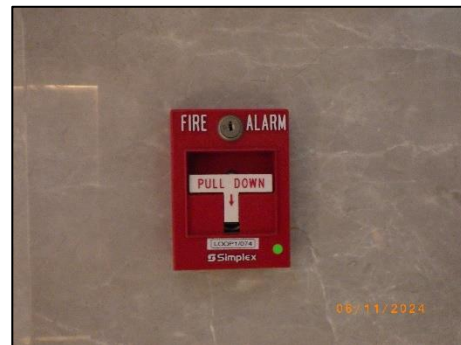
รูปที่ 2-22 ระบบป้องกันและเตือนอัคคีภัย

- รณรงค์ให้พนักงานและผู้ใช้บริการใช้ไฟฟ้าอย่างประหยัด	- โครงการมีการรณรงค์ให้พนักงานและผู้ใช้บริการใช้ไฟฟ้าอย่างประหยัด	-	รูปที่ 2-30
3.6 การป้องกันอัคคีภัย	- จัดให้มีระบบป้องกันและเตือนอัคคีภัย ให้เป็นไปตามที่ระบุในรายละเอียดโครงการ และกฎหมายที่เกี่ยวข้อง	- โครงการได้จัดให้มีอุปกรณ์ป้องกันและเตือนอัคคีภัยพร้อมตรวจสอบให้อยู่ในสภาพพร้อมใช้งานเป็นประจำ	-	รูปที่ 2-22

- ระบบเตือนภัยของโครงการจะใช้วิธีส่งสัญญาณผ่านกระดิ่งไฟฟ้า โดยสามารถแยกส่งสัญญาณไปในแต่ละพื้นที่ที่ต้องการอพยพ เพื่อทยอยอพยพคนออกจากพื้นที่โครงการ	- ระบบเตือนภัยของโครงการจะใช้วิธีส่งสัญญาณผ่านกระดิ่งไฟฟ้า โดยสามารถแยกส่งสัญญาณไปในแต่ละพื้นที่ที่ต้องการอพยพ เพื่อทยอยอพยพคนออกจากพื้นที่โครงการ	-	รูปที่ 2-22

- จัดให้มีระบบประกาศเรียก โดยส่งข้อความเสียงที่บันทึกไว้อย่างน้อย 3 ภาษาไปยังพื้นที่ที่ต้องการอพยพ เพื่อให้ข้อมูลและแจ้งวิธีการอพยพออกไปจากอาคาร	- โครงการจัดให้มีระบบประกาศเรียก โดยส่งข้อความเสียงที่บันทึกไว้อย่างน้อย 3 ภาษา ได้แก่ ไทย อังกฤษ และจีน ไปยังพื้นที่ที่ต้องการอพยพ เพื่อแจ้งข้อมูลและวิธีการอพยพออกไปจากอาคาร	-	รูปที่ 2-22 ภาคผนวก ค5

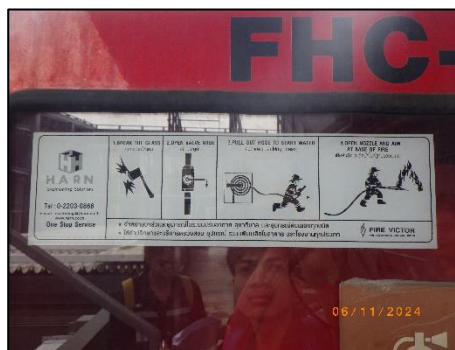
รูปที่ 2-23 วิธีใช้สายยางดับเพลิง

- ติดป้ายแนะนำการใช้อุปกรณ์แต่ละตัวไว้บริเวณที่อุปกรณ์ติดตั้งอยู่ เพื่อให้พนักงานและผู้มาใช้บริการที่อยู่ใกล้ที่เกิดเหตุสามารถใช้ได้ทันที	- โครงการติดป้ายแนะนำการใช้อุปกรณ์แต่ละตัวไว้บริเวณที่อุปกรณ์ติดตั้งอยู่ เพื่อให้พนักงานและผู้มาใช้บริการที่อยู่ใกล้ที่เกิดเหตุสามารถใช้ได้ทันที	-	รูปที่ 2-23

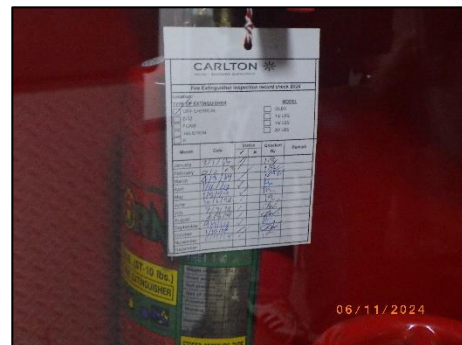
รูปที่ 2-24 การตรวจสอบอุปกรณ์และระบบป้องกันอัคคีภัย

ผลกระทบสิ่งแวดล้อม	มาตรการป้องกันและแก้ไขผลกระทบสิ่งแวดล้อม	รายละเอียดการปฏิบัติตามมาตรการ	ปัญหา/อุปสรรคและการแก้ไข	เอกสารอ้างอิง
	- จัดให้มีการตรวจสอบระบบป้องกันและเตือนอัคคีภัยให้สามารถใช้งานได้อยู่เสมอ หากพบว่ามีการเสียหายหรือใช้การไม่ได้ให้รีบดำเนินการแก้ไข	- โครงการจัดให้มีการตรวจสอบระบบป้องกันและเตือนอัคคีภัยให้สามารถใช้งานได้อยู่เสมอ หากพบว่ามีการเสียหายหรือใช้การไม่ได้ให้รีบดำเนินการแก้ไข	-	รูปที่ 2-24

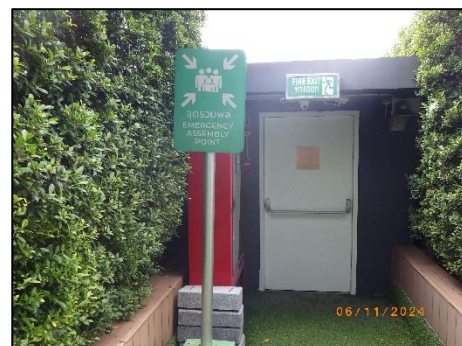
รูปที่ 2-25 จุดรวมพล

- จัดให้มีจุดรวมคนเบื้องต้นภายในโครงการ 2 จุด ได้แก่ บริเวณพื้นที่โล่งชั้น 9 และชั้นล่าง	- โครงการได้จัดให้มีจุดรวมคนเบื้องต้นภายในโครงการ 2 จุด ได้แก่ บริเวณพื้นที่โล่งชั้น 10 และชั้นล่าง	-	รูปที่ 2-25

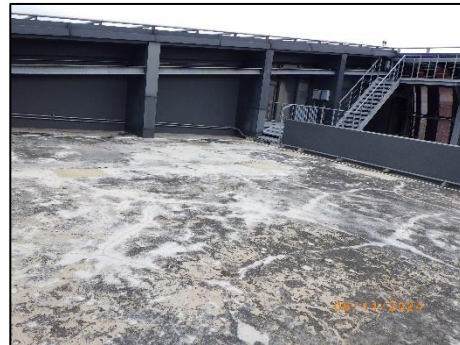
รูปที่ 2-26 พื้นที่หนีไฟทางอากาศ

- จัดทำป้ายแสดงเส้นทางหนีไฟเพื่อไปยังจุดรวมคนเบื้องต้น และพื้นที่หนีไฟทางอากาศบริเวณประตูภายในห้องพัก และบริเวณทางเดินที่สามารถมองเห็นได้ชัดเจน	- โครงการจัดทำป้ายแสดงเส้นทางหนีไฟเพื่อไปยังจุดรวมคนเบื้องต้น และพื้นที่หนีไฟทางอากาศบริเวณประตูภายในห้องพัก และบริเวณทางเดินที่มองเห็นได้ชัดเจน	-	รูปที่ 2-22 รูปที่ 2-25 รูปที่ 2-26

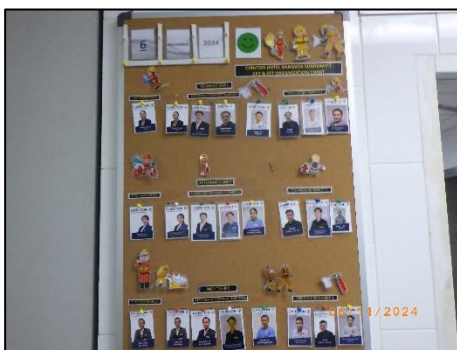
รูปที่ 2-27 ป้ายประชาสัมพันธ์ผู้นำอพยพหนีไฟ

- จัดให้มีเจ้าหน้าที่รับผิดชอบในแต่ละชั้น ซึ่งเมื่อเกิดเหตุเพลิงไหม้จะเข้าประจำชั้นที่รับผิดชอบ เพื่อแจ้งเหตุให้ผู้พักอาศัยในชั้นนั้น ๆ ทราบ และนำทางผู้ประสบภัยไปยังจุดรวมคนเบื้องต้น	- โครงการจัดให้มีผู้รับผิดชอบในแต่ละชั้น โดยแบ่งผู้รับผิดชอบตามกะที่เข้าทำงาน ซึ่งเมื่อเกิดเหตุเพลิงไหม้จะเข้าประจำชั้นที่รับผิดชอบ เพื่อแจ้งเหตุให้ผู้พักอาศัยในชั้นนั้น ๆ ทราบ และนำทางผู้ประสบภัยไปยังจุดรวมคนเบื้องต้น	-	รูปที่ 2-27

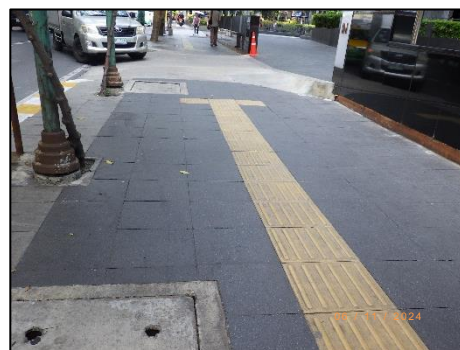
รูปที่ 2-28 ทางเดินเท้าไป BTS สถานีโศก

- ประสานกับหน่วยงานราชการที่รับผิดชอบในการปรับปรุงทางเดินเท้า ระยะทางระหว่างรถไฟฟ้า BTS อโศกมายังโรงแรมให้ได้มาตรฐาน	- บริเวณพื้นที่โรงแรมอยู่ในเขตความรับผิดชอบของสำนักงานเขตวัฒนา ทั้งนี้ พบว่าทางเดินเท้าบริเวณโรงแรมไปยังรถไฟฟ้า BTS สถานีอโศกมีการดูแลและปรับปรุงให้ได้มาตรฐานอยู่เสมอ	-	รูปที่ 2-28

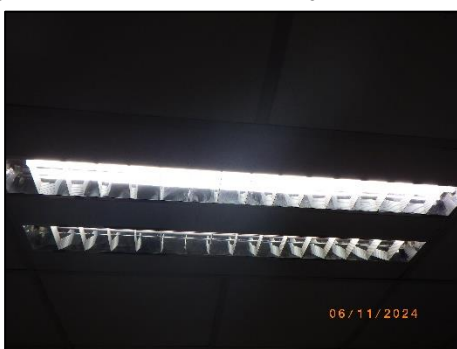
รูปที่ 2-29 หลอดไฟในอาคาร

ผลกระทบสิ่งแวดล้อม	มาตรการป้องกันและแก้ไขผลกระทบสิ่งแวดล้อม	รายละเอียดการปฏิบัติตามมาตรการ	ปัญหา/อุปสรรคและการแก้ไข	เอกสารอ้างอิง
3.5 การใช้ไฟฟ้า	- จัดให้มีและติดตั้งระบบไฟฟ้าตามที่เสนอในรายละเอียดโครงการทุกประการ	- โครงการได้จัดให้มีและติดตั้งระบบไฟฟ้าตามที่เสนอในรายละเอียดโครงการทุกประการ	-	รูปที่ 2-29

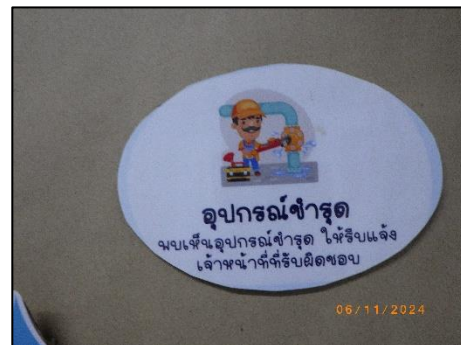
รูปที่ 2-31 ป้ายรณรงค์ประหยัดน้ำ

- รมรงคิให้พนักงานและผู้มาใช้บริการใช้น้ำอย่างประหยัด	- โครงการได้มีการรณรงค์ให้พนักงานและผู้มาใช้บริการใช้น้ำอย่างประหยัด โดยเลือกใช้สุขภัณฑ์ประหยัดน้ำ และมีการใช้นโยบายการประหยัดพลังงานภายในองค์กร	-	รูปที่ 2-30 รูปที่ 2-31 รูปที่ 2-32

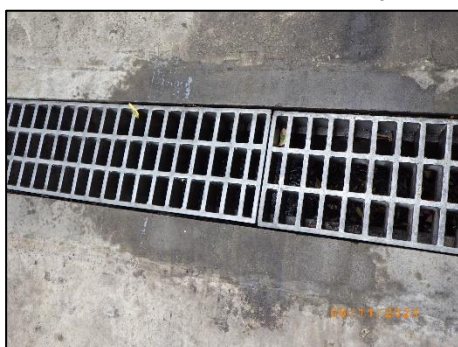
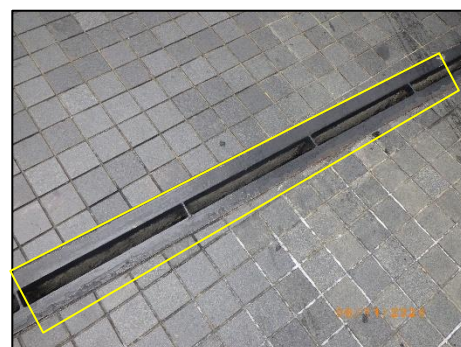
รูปที่ 2-33 รางระบายน้ำในโครงการ

- หมั่นตรวจสอบดูแลอุปกรณ์ของระบบระบายน้ำ เพื่อป้องกันมิให้เกิดการสะสมของตะกอนดินในบ่อดัก ที่เป็นสาเหตุให้เกิดการอุดตัน ซึ่งเป็นอุปสรรคในการระบายน้ำ	- โครงการได้จัดเตรียมเจ้าหน้าที่ฝ่ายวิศวกรรมของโครงการดูแลบ่อดักของระบบระบายน้ำ เพื่อไม่ให้เกิดการสะสมของตะกอนดินในบ่อดักอยู่เสมอ รวมทั้งดูแลรางระบายน้ำ เพื่อไม่ให้เป็นอุปสรรคในการระบายน้ำ	-	รูปที่ 2-33

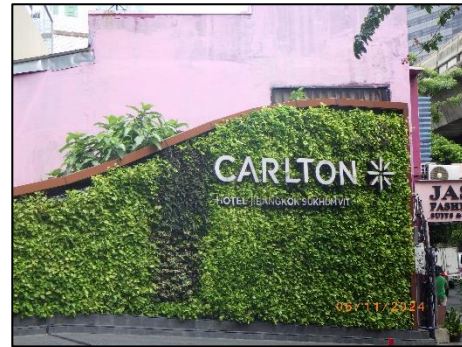
รูปที่ 2-34 ป้ายชื่อโครงการ

- ติดตั้งป้ายชื่อโครงการ ลูกศรแสดงทิศทาง บริเวณทางเข้า-ออก โครงการที่สามารถเห็นได้ชัดเจน และในระยะทางพอสมควรที่จะชะลอรถได้ทันก่อนเข้าสู่โครงการได้อย่างปลอดภัย	- โครงการมีการติดตั้งป้ายชื่อโครงการ บริเวณทางเข้าออกโครงการที่สามารถเห็นได้ชัดเจน และในระยะทางพอสมควรที่จะชะลอรถได้ทันก่อนเข้าสู่โครงการได้อย่างปลอดภัย	-	รูปที่ 2-34

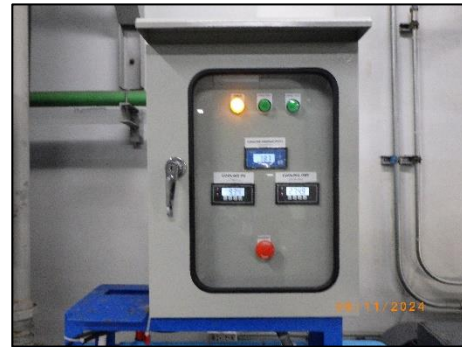
รูปที่ 2-35 ระบบน้ำสำหรับ Cooling ภายในโครงการ

- ปฏิบัติตามมาตรการในการใช้งาน และดูแลรักษาหอผึ่งเย็น ตามข้อกำหนดในประกาศกรมอนามัย เพื่อป้องกันการแพร่กระจายของเชื้อลีสี่ไอเอนลลา	- โครงการจัดให้มีการทำความสะอาดหอผึ่งเย็น โดยดำเนินการในเดือนมกราคม พ.ศ. 2567 รวมทั้งตรวจสอบคุณภาพน้ำก่อนเข้าและหลังออกจากหอผึ่งเย็นทุก 6 เดือน โดยดำเนินการในเดือนธันวาคม พ.ศ. 2567 ผลการติดตามตรวจสอบพบว่าคุณภาพน้ำมีค่าอยู่ในมาตรฐานกำหนด	-	ภาคผนวก ค7 ภาคผนวก ง2 รูปที่ 2-35 รูปที่ 2-36

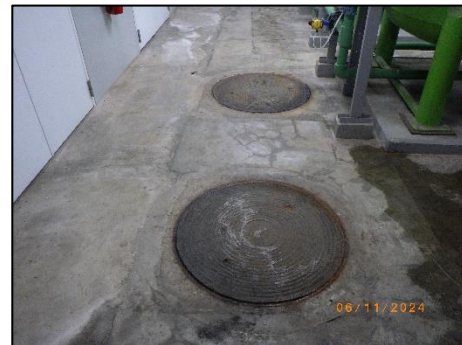
รูปที่ 2-37 บ่อหน่วงน้ำ (M&E Room)

3.3 การระบายน้ำ	- จัดสร้างบ่อหน่วงน้ำ จำนวน 3 บ่อ โดยแบ่งเป็น บ่อหน่วงน้ำชั้นลอย 8 จำนวน 1 บ่อ ปริมาตร 200 ลบ.ม. รองรับปริมาณน้ำหลากจากพื้นที่ชั้นหลังคาซึ่งมีประมาณ 30 ลบ.ม. และระบายออกด้วยเครื่องสูบน้ำอัตราการสูบ 72 ลบ.ม./ชม. (0.02 ลบ.ม./วินาที) ซึ่งไม่เกินอัตราการไหลสูงสุดก่อนมีโครงการคือ 0.02 ลบ.ม./วินาที บ่อหน่วงน้ำชั้นใต้ดิน จำนวน 2 บ่อ ปริมาตรรวม 155 ลบ.ม. รองรับปริมาณน้ำหลากจากพื้นที่ภายนอกอาคาร ซึ่งมีประมาณ 25 ลบ.ม. และระบายออกด้วยเครื่องสูบน้ำอัตราการสูบ 54 ลบ.ม./ชม. (0.015 ลบ.ม./วินาที) ซึ่งไม่เกินอัตราการไหลสูงสุดก่อนมีโครงการคือ 0.015 ลบ.ม./วินาที	- จากการตรวจสอบไม่พบบ่อหน่วงน้ำชั้นลอย ซึ่งทางโครงการได้จัดทำวางระบายน้ำฝนและต่อท่อลงไปยังบ่อหน่วงน้ำชั้นใต้ดิน จำนวน 2 บ่อ	-	ภาคผนวก ค8 รูปที่ 2-37 รูปที่ 2-38

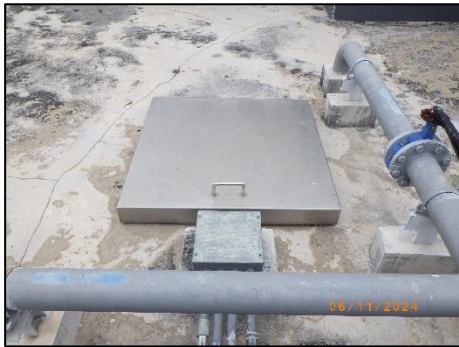
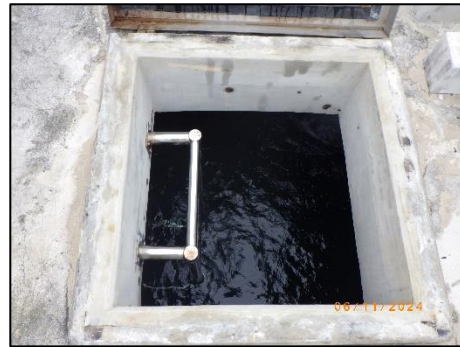
รูปที่ 2-40 ถังเก็บน้ำใช้ชั้น 33

3. คุณค่าการใช้ประโยชน์ของมนุษย์				
3.1 การใช้น้ำ	- จัดให้มีเจ้าหน้าที่คอยดูแลรักษาระบบเส้นท่อประปาให้อยู่ในสภาพดีอยู่เสมอ หากพบว่าชำรุดเสียหายให้ทำการซ่อมแซมแก้ไขทันที	- โครงการได้ดำเนินการตรวจสอบเส้นท่อประปา และการทำงานของเครื่องสูบน้ำและวาล์วต่าง ๆ เป็นประจำ เดือนละ 1 ครั้ง	-	ภาคผนวก ค2 ภาคผนวก ค3 รูปที่ 2-40 รูปที่ 2-42

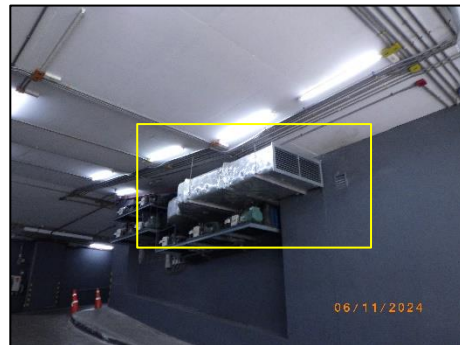
รูปที่ 2-41 ระบบระบายอากาศของโครงการ

3.7 ระบบปรับอากาศและระบายอากาศ	- ดูแลตรวจสอบอุปกรณ์ที่ใช้ระบายอากาศให้สามารถใช้งานได้อยู่เสมอ ทำการตรวจสอบช่องเปิดต่าง ๆ มิให้มีสิ่งกีดขวางกั้นการระบายอากาศ	- โครงการจัดให้มีการตรวจสอบอุปกรณ์ที่ใช้ระบายอากาศให้สามารถใช้งานได้อยู่เสมอ ทำการตรวจสอบช่องเปิดต่าง ๆ มิให้มีสิ่งกีดขวางกั้นการระบายอากาศ	-	ภาคผนวก ค3 รูปที่ 2-41
