บทที่ 2

ผลการปฏิบัติตามมาตรการป้องกันและแก้ไขผลกระทบสิ่งแวดล้อม

ตารางที่ 2.2-1 มาตรการป้องกันและแก้ไขผลกระทบสิ่งแวดล้อม โครงการ ดีคอนโด แคมป์ส รีสอร์ท รังสิต (ระยะดำเนินการ)

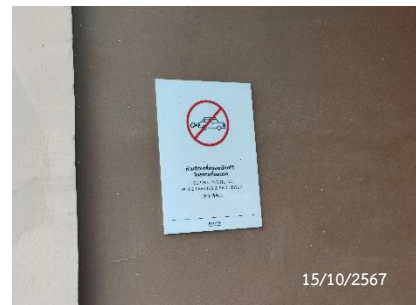
ป้ายห้ามติดเครื่องยนต์ทิ้งไว้

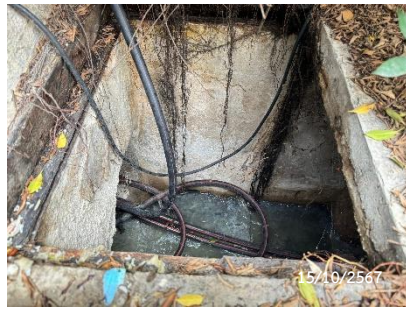
บ่อดักน้ำส้วมที่ชำรุดก่อนปล่อยออกนอกโครงการ

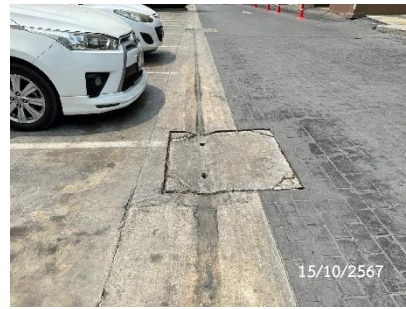
2. จัดเจ้าหน้าที่ดูแลรักษาระบบระบายน้ำ เช่น ตะแกรงตกขยะ ท่อระบายน้ำเครื่องสูบน้ำ อุปกรณ์ต่างๆ ให้มีสภาพดีอยู่เสมอ	✓ - โครงการจัดให้มีเจ้าหน้าที่ดูแลระบบระบายน้ำของโครงการให้สามารถทำงานได้อย่างมีประสิทธิภาพอยู่เสมอ หากพบว่าการชำรุดจะดำเนินการซ่อมแซมทันที	ภาพที่ 2.2-7	-

รางระบายน้ำรอบโครงการ
