รายงานผลการปฏิบัติตามมาตรการป้องกันและแก้ไขผลกระทบสิ่งแวดล้อม
และมาตรการติดตามตรวจสอบคุณภาพสิ่งแวดล้อม

โรงแรม บ้านกระนวนบุรี รีสอร์ท (Baan Karonburi Resort)

ประจำปี 2567 (เดือนมกราคม-ธันวาคม)

จัดทำโดย บริษัท อันดามัน เอ็นไวรอนเมนทอล อินเตอร์เนชั่นแนล จำกัด

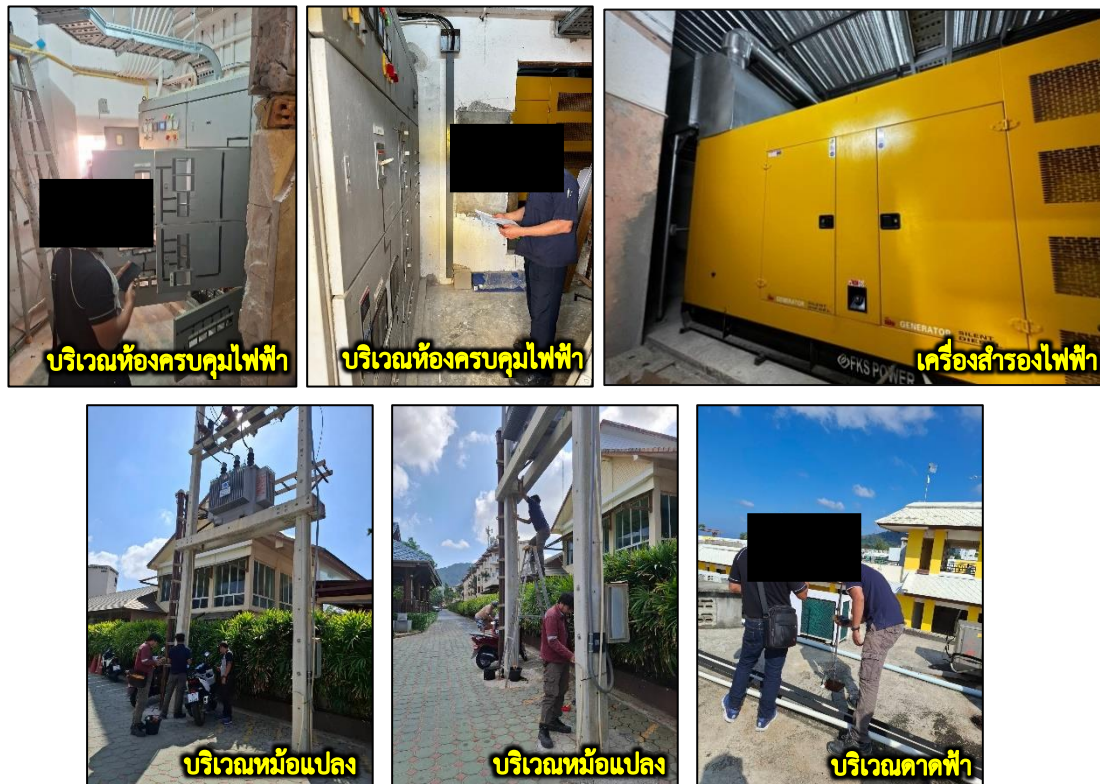
รูปที่ 3-6 ตรวจสอบเครื่องกำเนิดไฟฟ้า หม้อแปลง และเครื่องใช้ไฟฟ้า ภายในโครงการ

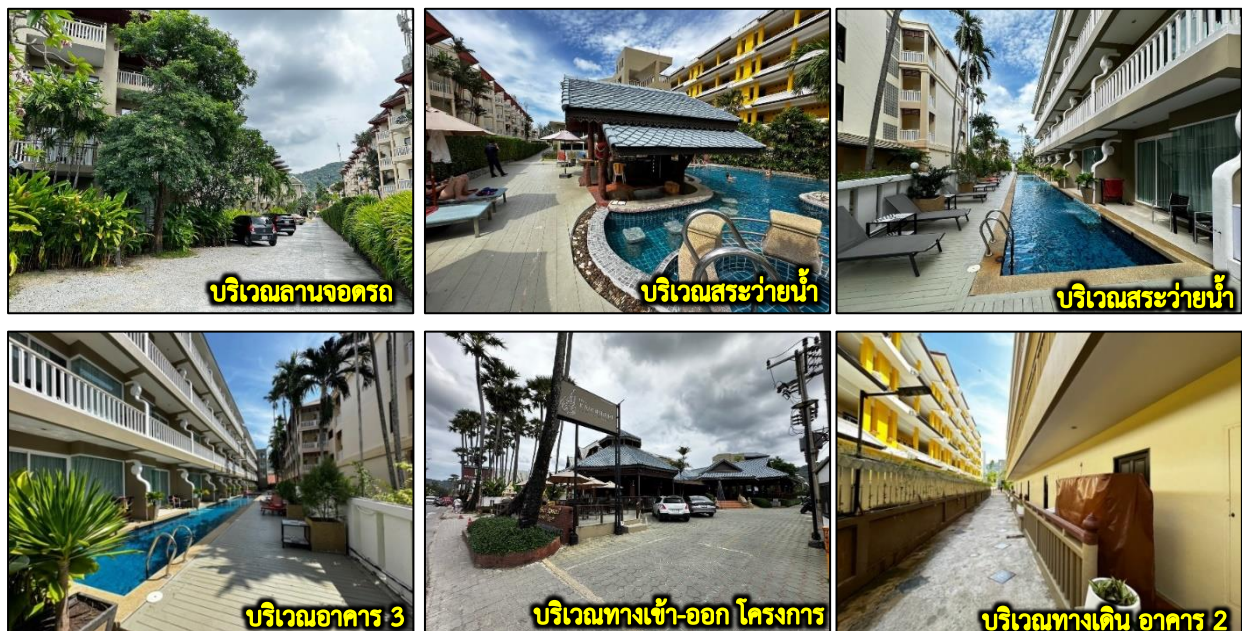
รูปที่ 3-7 ไม่มีการก่อสร้างอาคาร หรือสิ่งปลูกสร้างบริเวณที่ว่างระหว่างอาคารภายในโครงการ

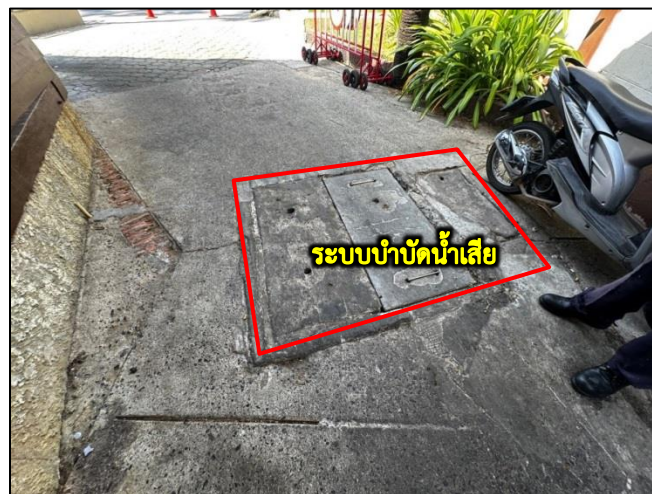
รูปที่ 3-12 ระบบบำบัดน้ำเสีย ภายในโครงการ

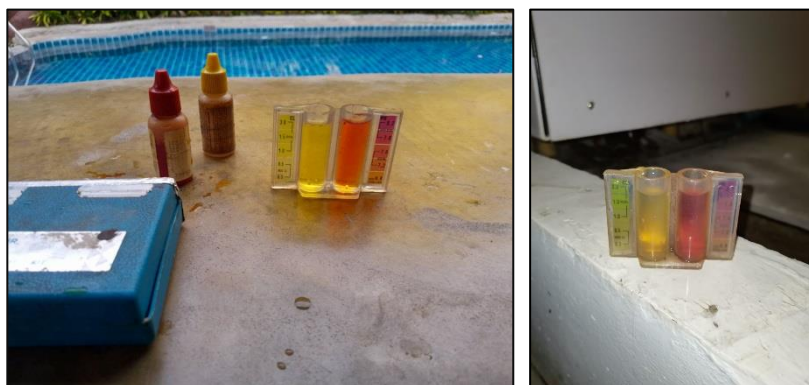
รูปที่ 3-24 การตรวจวัดค่าคลอรีน และค่า pH จากสระว่ายน้ำในโครงการ

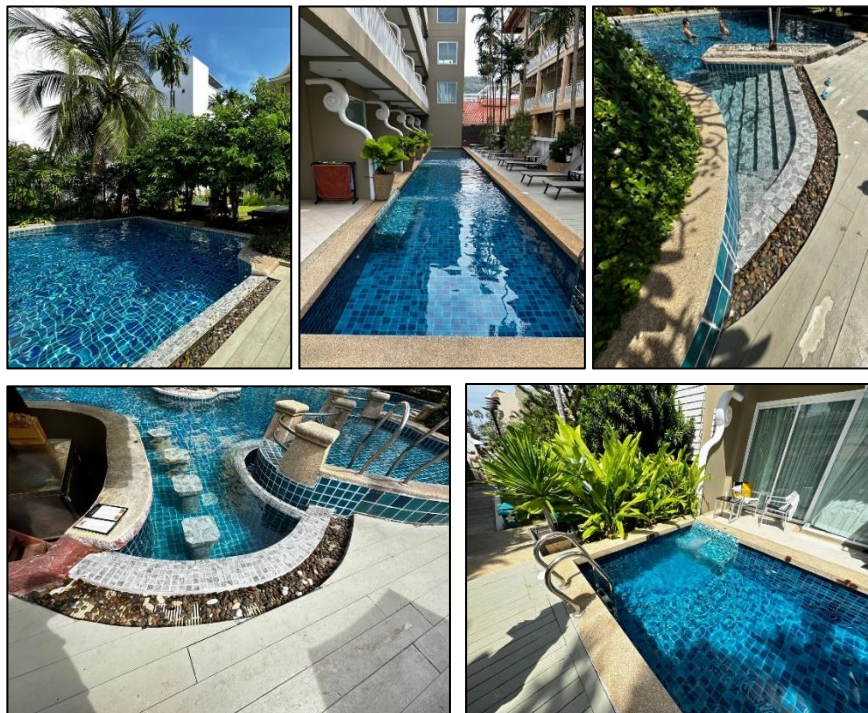
รูปที่ 3-40 รางระบายน้ำล้นมีฝาปิดรอบสระน้ำ ภายในโครงการ

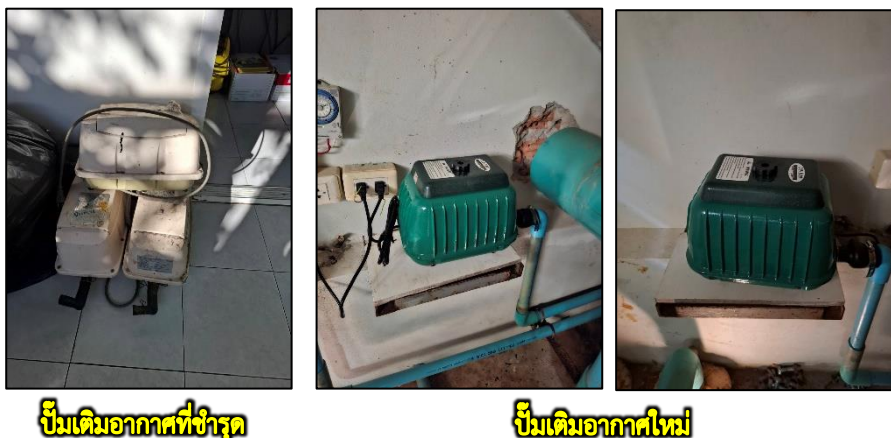
รูปที่ 4.1.3-1 อุปกรณ์เครื่องเติมอากาศ
