บทที่ 2

การปฏิบัติตามมาตรการป้องกันและแก้ไขผลกระทบสิ่งแวดล้อม

โครงการโรงแรม แมริออท หัวหิน (ส่วนขยาย) ของบริษัท ทีซีซี ลักซ์ซูรีโฮเทลส์ แอนด์ รีสอร์ท จำกัด ตั้งอยู่ที่ถนนเพชรเกษม ตำบลหัวหิน อำเภอหัวหิน จังหวัดประจวบคีรีขันธ์ เป็นโรงแรมระดับ 5 ดาว ประกอบด้วยอาคารจำนวนทั้งหมด 16 อาคาร เป็นอาคาร คสล. สูง 1-6 ชั้น ซึ่งมีจำนวนห้องพักรวมทั้งสิ้น 322 ห้อง ที่จอดรถยนต์ 102 คัน และที่จอดรถจักรยานยนต์ 42 คัน ในด้านคุณภาพสิ่งแวดล้อมซึ่งโครงการได้จัดทำรายงานการประเมินผลกระทบ สิ่งแวดล้อม และได้ผ่านการพิจารณาเห็นชอบรายงานฯตามหนังสือจากสำนักงานนโยบายและแผน ทรัพยากรธรรมชาติและสิ่งแวดล้อม เลขที่ ทส. 1009.5/5035 ลงวันที่ 8 พฤษภาคม พ.ศ. 2557 โดยหนังสือเห็นชอบได้กำหนดมาตรการป้องกันและแก้ไขผลกระทบสิ่งแวดล้อม และมาตรการติดตามตรวจสอบผลกระทบสิ่งแวดล้อม เพื่อ เป็นแนวทางให้โครงการปฏิบัติ รวมไปถึงเสนอรายงานผลการปฏิบัติตามมาตรการฯ ต่อหน่วยงาน อนุญาต และ หน่วยงานที่เกี่ยวข้อง รวมทั้งสำนักงานนโยบายและแผนทรัพยากรธรรมชาติและสิ่งแวดล้อม (สผ.) ทุก 6 เดือน

บัดนี้ ทางโรงแรมแมริออท หัวหิน ได้มอบหมายให้บริษัท สเปเชียล แล็บ เอ็นไว แอนด์ คอนซัลแตนท์ จำกัด ดำเนินการติดตามตรวจสอบผลการปฏิบัติตามมาตรการป้องกันและแก้ไขผลกระทบสิ่งแวดล้อมช่วงเดือนกรกฎาคม ถึง ธันวาคม 2567 (ระยะดำเนินการ) โดยอาศัยข้อมูลจากการสัมภาษณ์เจ้าหน้าที

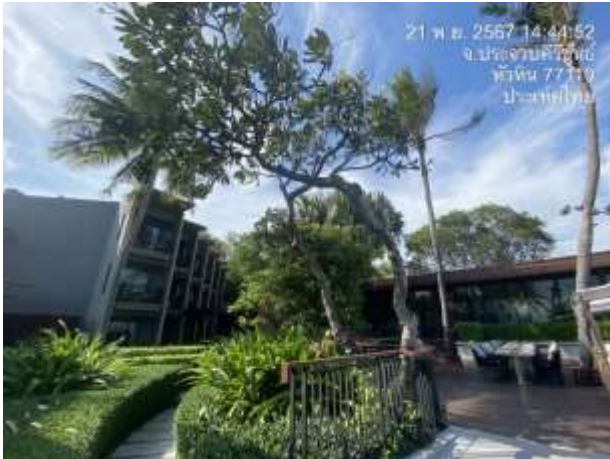
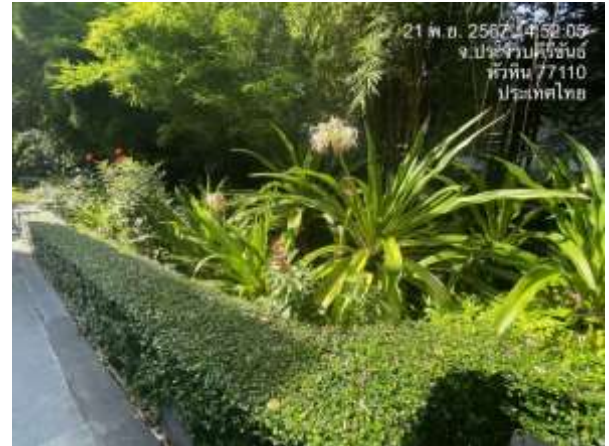
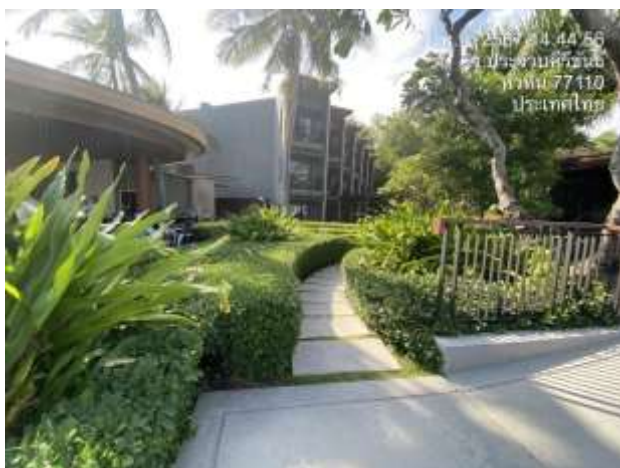
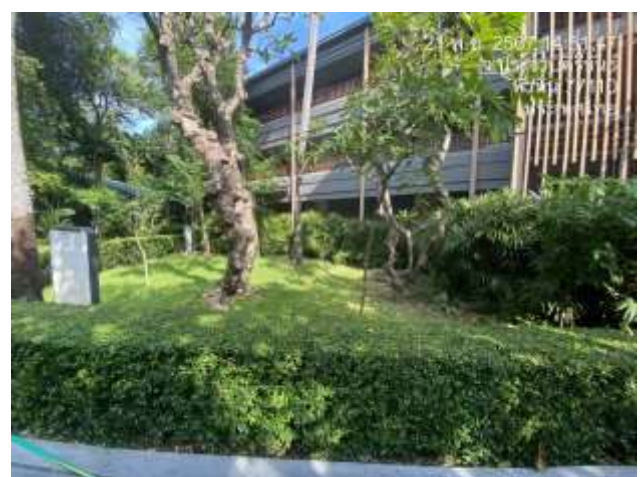
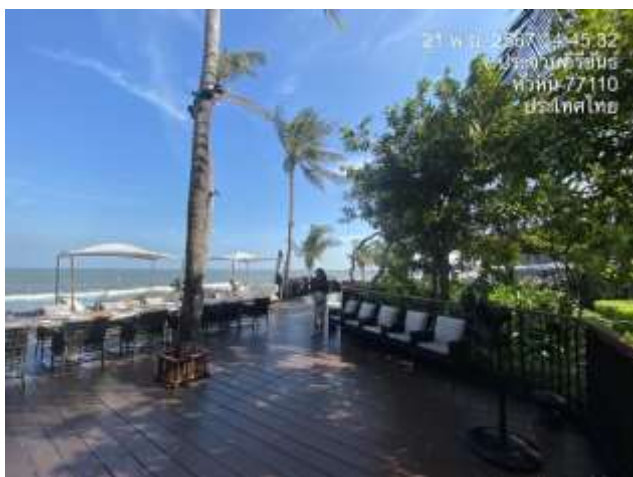
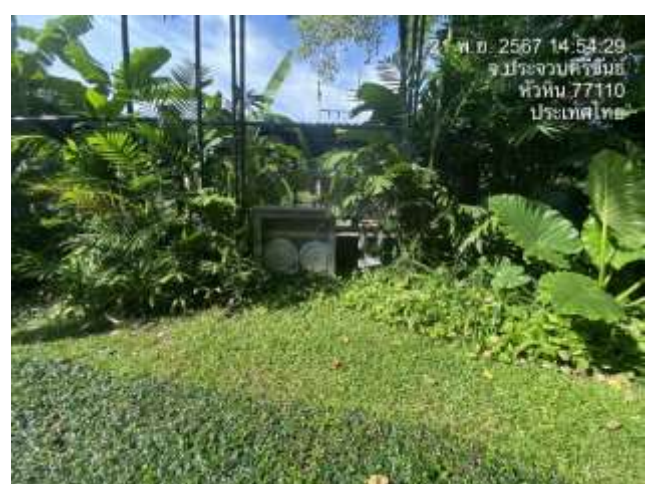
ภาพที่ 2.2-1 การบริหารจัดการพื้นที่สีเขียวและการดูแล

| องค์ประกอบทางสิ่งแวดล้อม และคุณค่าต่างๆ | มาตรการป้องกัน และแก้ไขผลกระทบสิ่งแวดล้อม | รายละเอียดการปฏิบัติตามมาตรการป้องกัน และแก้ไขผลกระทบสิ่งแวดล้อม | ปัญหา อุปสรรค และแนวทางแก้ไข | หลักฐานและ เอกสารประกอบ |
|--|---|--|---|---|
| 1.1 สภาพภูมิประเทศ | 1. จัดให้มีพื้นที่สีเขียวขนาดรวม 10,419.86 ตารางเมตรคิดเป็นสัดส่วน 1 คนต่อพื้นที่สีเขียว 9.86 ตารางเมตรบริเวณชั้นล่างโดยตำแหน่งที่ปลูกจะ อยู่บริเวณที่ว่างตรงกลางของโครงการและด้านทิศตะวันออกที่ติด ชายหาดเพิ่มความนุ่มนวลสบายตาและทำให้อาคารโครงการไม่แข็ง กระด้างเกิดภูมิทัศน์ที่ดีทั้งจากการมองภายในโครงการและจากภายนอกอยู่ ภายในโครงการ | ปัจจุบันโครงการได้จัดให้มีพื้นที่สีเขียวทั้งหมด 3 บริเวณ ได้แก่ พื้นที่สีเขียวโซนที่ A, พื้นที่สีเขียวโซนที่ B และพื้นที่สีเขียวโซนที่ C (ทุกโซนตั้งอยู่บริเวณชั้นล่าง ของโครงการและครอบคลุมบริเวณที่ระบุในมาตรการที่อ้างถึงทุกบริเวณ) โดยทุก บริเวณมีตำแหน่งที่ตั้งและขนาดที่สอดคล้องต่อรายละเอียดโครงการที่ระบุในบทที่ 2 ของรายงานการวิเคราะห์ผลกระทบสิ่งแวดล้อมอย่างมีนัยสำคัญ ซึ่งจากการ ติดตามตรวจสอบผลการปฏิบัติตามมาตรการในเรื่องของพันธุ์พืช พบว่าพื้นที่สีเขียวของโครงการทั้งหมดมีการปลูกต้นไม้และพืชพรรณที่เหมาะสมทุกบริเวณรวมไปถึงมีการดูแลซ่อมแซม บำรุงรักษาอย่างต่อเนื่อง | - | ภาพที่ 2.2-1 |
| | 3. คอยดูแลรักษาพื้นที่สีเขียวและต้นไม้ในโครงการให้ดูดีสวยงามอยู่เสมอ | โครงการได้จัดให้พนักงานของโครงการส่วนหนึ่งทำหน้าที่ในการดูแลพื้นที่สีเขียวโดยเฉพาะ ทั้งนี้หน้าที่ดังกล่าวรวมไปถึงการตรวจสอบ ดูแล การปลูก การกำจัด รวมไปถึงกิจกรรมอื่นใดที่มีผลให้ต้นไม้ ไม้พุ่ม และหญ้า มีการเจริญเติบโตอย่าง สมบูรณ์Flushing และทางโรงแรม มีถึงน้ำ Recycle จำนวน 2 ถัง ปริมาตรรวม 228 ลบ.ม. | - | ภาพที่ 2.2-1 |

| องค์ประกอบทางสิ่งแวดล้อม และคุณค่าต่างๆ | มาตรการป้องกัน และแก้ไขผลกระทบสิ่งแวดล้อม | รายละเอียดการปฏิบัติตามมาตรการป้องกัน และแก้ไขผลกระทบสิ่งแวดล้อม | ปัญหา อุปสรรค และแนวทางแก้ไข | หลักฐานและ เอกสารประกอบ |
|--|---|--|---|---|
| 1.3 คุณภาพอากาศ | 1. จัดให้มีการปลูกไม้ยืนต้นตามแนวรั้วโครงการเพื่อเป็นแนว กำบังความร้อนจากเครื่องปรับอากาศ | ไม้ยืนต้นได้รับการปลูกตามแนวเขตที่ดินเป็นส่วนใหญ่ ทั้งนี้ต้นไม้ดังกล่าว จะได้รับการดูแลจากพนักงานผู้มีหน้าที่รับผิดชอบเป็นประจำ | - | ภาพที่ 2.2-1 |

| องค์ประกอบทางสิ่งแวดล้อม และคุณค่าต่างๆ | มาตรการป้องกัน และแก้ไขผลกระทบสิ่งแวดล้อม | รายละเอียดการปฏิบัติตามมาตรการป้องกัน และแก้ไขผลกระทบสิ่งแวดล้อม | ปัญหา อุปสรรค และการแก้ไข | หลักฐานและ เอกสารประกอบ |
|--|--|---|---|---|
| 1.3 คุณภาพอากาศ (ต่อ) | 11.จัดให้มีพื้นที่สีเขียวโดยการปลูกต้นไม้ชนิดต่าง ๆ เพื่อ ช่วยดูดซับคาร์บอนไดออกไซด์ และลดอุณหภูมิอัน เนื่องจากการคายน้ำของพืชและ การระเหยน้ำจากผิวดิน | ปัจจุบันโครงการได้จัดให้มีพื้นที่สีเขียวทั้งหมด 3 บริเวณ ได้แก่ พื้นที่ สีเขียวโซนที่ A, พื้นที่สีเขียวโซนที่ B และพื้นที่สีเขียวโซนที่ C ตั้งอยู่ บริเวณชั้นล่างของโครงการจึงสามารถช่วยดูดซับ คาร์บอนไดออกไซด์ และลดอุณหภูมิอันเนื่องมาจากการคายน้ำของ พืชและการระเหยน้ำจากผิวดินได้ | - | ภาพที่ 2.2-1 |

| องค์ประกอบทางสิ่งแวดล้อม และคุณค่าต่างๆ | มาตรการป้องกัน และแก้ไขผลกระทบสิ่งแวดล้อม | รายละเอียดการปฏิบัติตามมาตรการป้องกัน และแก้ไขผลกระทบสิ่งแวดล้อม | ปัญหา อุปสรรค และการแก้ไข | หลักฐานและ เอกสารประกอบ |
|--|--|---|---|---|
| | 4. รักษาสภาพธรรมชาติและดูแลต้นไม้ในโครงการให้ดีอยู่เสมอเพื่อช่วยเป็นแนวดูดซับเสียงจากภายนอกได้ | สภาพธรรมชาติและต้นไม้ในโครงการจะได้รับการดูแลจากพนักงานของโครงการอย่างสม่ำเสมอ | - | ภาพที่ 2.2-1 |

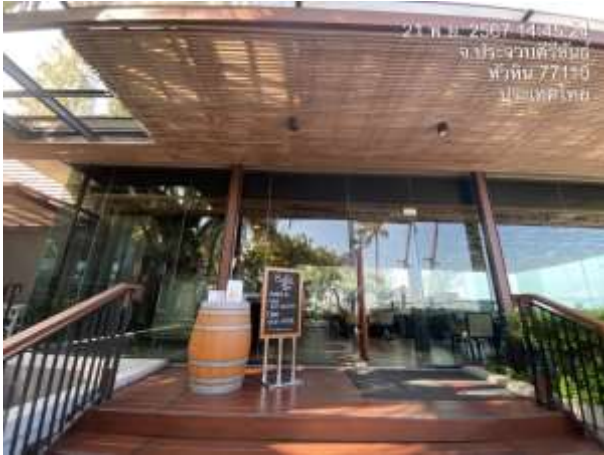
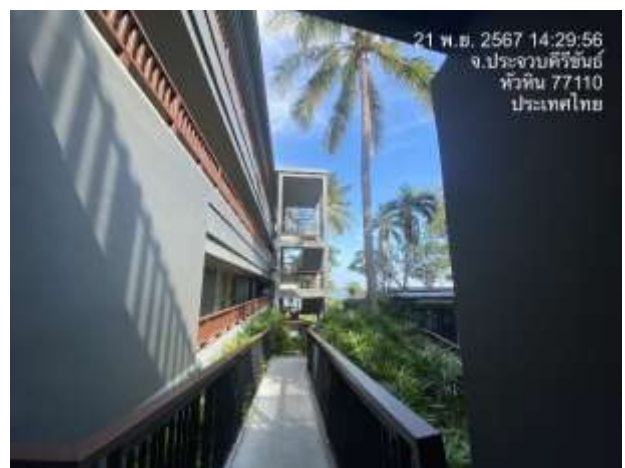
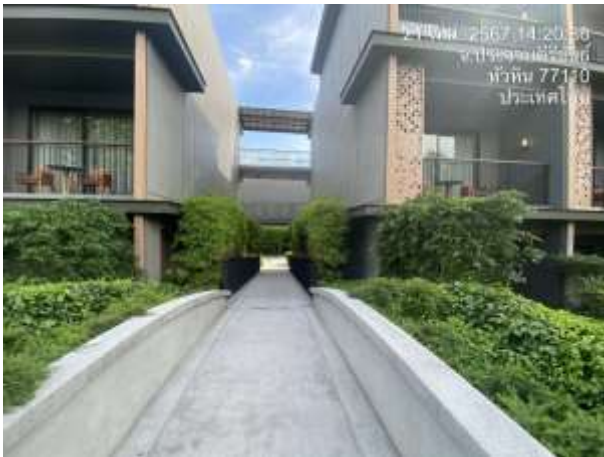
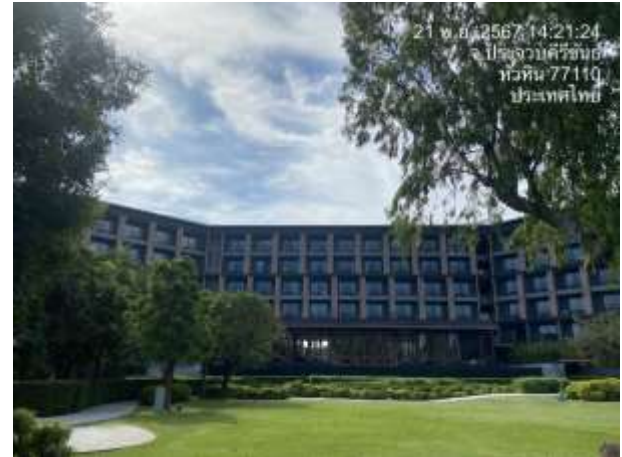
ภาพที่ 2.2-2 การบริหารจัดการด้านวิศวกรรมโครงสร้าง และสถาปัตยกรรม

| องค์ประกอบทางสิ่งแวดล้อม และคุณค่าต่างๆ | มาตรการป้องกัน และแก้ไขผลกระทบสิ่งแวดล้อม | รายละเอียดการปฏิบัติตามมาตรการป้องกัน และแก้ไขผลกระทบสิ่งแวดล้อม | ปัญหา อุปสรรค และแนวทางแก้ไข | หลักฐานและ เอกสารประกอบ |
|--|---|--|---|---|
| | 2. จัดให้มีกระจกที่มีค่าการสะท้อนแสงตามกฎหมายกระทรวงฉบับที่ 48 (พ.ศ.2540) ออกตามความในพระราชบัญญัติควบคุมอาคาร พ.ศ. 2522 ข้อ 27 กล่าวว่า “วัสดุที่เป็นผิวของผนังภายนอกอาคารจะต้องมีปริมาณ การสะท้อนแสงได้ไม่เกินร้อยละ 30” | กระจกที่มีใช้ภายในพื้นที่โครงการส่วนใหญ่เป็นกระจกชนิดเขียวตัดแสงและมีค่าการสะท้อนเป็นไปตามกฎหมายที่มาตรการอ้างถึง ทั้งนี้ด้วยพื้นที่และผังอาคาร ที่ตั้งขนานกับทิศทางการเคลื่อนตัวของพระอาทิตย์ทำให้องศาที่จะทำให้เกิดการ สะท้อนอยู่ในระดับต่ำ | - | ภาพที่ 2.2-2 |

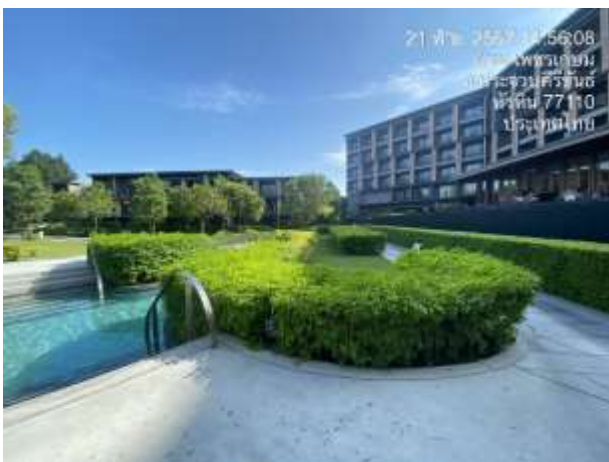
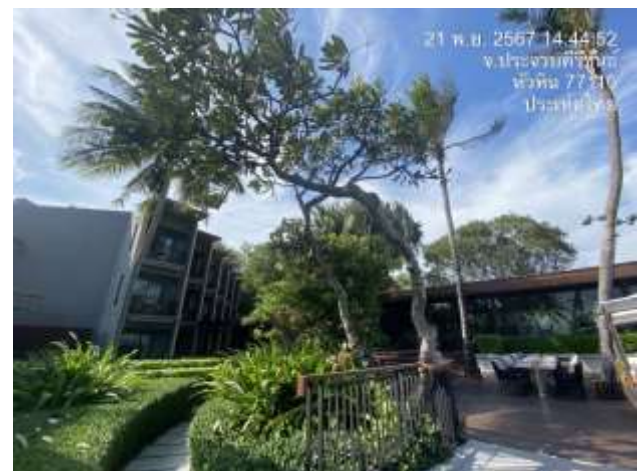
ภาพที่ 2.2-3 การบริหารจัดการระบบปรับอากาศ และระบายอากาศ

| องค์ประกอบทางสิ่งแวดล้อม และคุณค่าต่างๆ | มาตรการป้องกัน และแก้ไขผลกระทบสิ่งแวดล้อม | รายละเอียดการปฏิบัติตามมาตรการป้องกัน และแก้ไขผลกระทบสิ่งแวดล้อม | ปัญหา อุปสรรค และการแก้ไข | หลักฐานและ เอกสารประกอบ |
|--|--|---|---|---|
| 1.3 คุณภาพอากาศ | 2. จัดให้มีการออกแบบอาคารโครงการและเลือกใช้วัสดุที่เป็นมิตรกับสิ่งแวดล้อม รวมทั้งพิจารณาระบบหมุนเวียนของอากาศภายใน และ ภายนอกอาคาร เพื่อให้อาคารไม่ร้อนหรือไม่มี อากาศหมุนเวียน ซึ่งสามารถลดการใช้เครื่องปรับอากาศได้ในระดับหนึ่ง 21 คัน และสามารถจอดได้ในอาคารจอดรถจำนวน 397 คัน ซึ่ง ทางโครงการได้จัดที่จอดรถไว้อย่างเพียงพอ | ตามมาตรการที่อ้างถึง ระบุให้มีกิจกรรมที่เกี่ยวกับคุณภาพอากาศอยู่ 2 กิจกรรม ได้แก่ การเลือกใช้วัสดุที่เป็นมิตรกับสิ่งแวดล้อม และระบบหมุนเวียนของอากาศ ภายในและภายนอกอาคาร ซึ่งจากการตรวจสอบด้วยสายตาเบื้องต้นพบว่า โครงการได้มีการปฏิบัติที่สอดคล้องต่อมาตรการอย่างมีนัยสำคัญ ยกตัวอย่าง เช่น การก่อสร้างผนังบางส่วนด้วยกระจกที่มีอัตราการสะท้อนต่ำ บางพื้นที่มีการ ก่อสร้างด้วยวัสดุที่ย่อยสลายได้ รวมไปถึงลักษณะของห้องพักที่สามารถระบาย อากาศได้ 2 ทาง (ทางประตูและทางระบาย) และมีระเบียงห้องพักและทางเดินที่ เปิดโล่ง ทำให้การระบายอากาศทำได้อย่างดีเยี่ยม | - | ภาพที่ 2.2-3 |
| | 3. ทำความสะอาดเครื่องปรับอากาศเป็นประจำทุกๆ 6 เดือน/ครั้ง เพื่อเพิ่มประสิทธิภาพการทำงานของเครื่องปรับอากาศ และ ป้องกันการ สะสมของเชื้อโรค และเชื้อแบคทีเรียต่างๆ | เครื่องปรับอากาศจะได้รับการทำความสะอาดอย่างน้อยทุก 6 เดือน โดยพนักงานของโครงการ หรือหากได้รับการร้องเรียนจากผู้พักอาศัย | - | ภาพที่ 2.2-3 |
| | 5.ดูแลระบบการระบายอากาศภายในอาคารอยู่เสมอเปิด ประตูอาคารบางจุดเพื่อให้อากาศถ่ายเทได้สะดวก | โครงการกำหนดให้พนักงานประจำโครงการที่มีหน้าที่ในการทำความสะอาดคอยติดตามดูแลระบายอากาศภายในอาคารอยู่เสมอ พร้อมทั้งเปิด ประตู- หน้าต่าง เพื่อให้อากาศถ่ายเทได้สะดวก | - | ภาพที่ 2.2-3 |

| องค์ประกอบทางสิ่งแวดล้อม และคุณค่าต่างๆ | มาตรการป้องกัน และแก้ไขผลกระทบสิ่งแวดล้อม | รายละเอียดการปฏิบัติตามมาตรการป้องกัน และแก้ไขผลกระทบสิ่งแวดล้อม | ปัญหา อุปสรรค และการแก้ไข | หลักฐานและ เอกสารประกอบ |
|--|---|--|---|---|
| | 9.จัดให้มีระบบการกำจัดสารมลพิษแบบ EAP โดยติดตั้งพัดลมดูดอากาศขนาด 2,000 CFM/เครื่อง บริเวณชั้นลานจอดรถยนต์ชั้นใต้ดิน อาคาร A จำนวน 2 เครื่อง และวางท่อระบายอากาศไปยังพื้นที่เขียว ขนาดรวม 80 ตารางเมตร เพื่อให้ Soil Bed ที่มีจุลินทรีย์ในดินกำจัด มลพิษทางอากาศ | โครงการมีระบบพัดลมดูดอากาศขนาดใหญ่ ประจำบริเวณชั้นลานจอดรถยนต์ชั้นใต้ดิน (อาคาร A) จำนวน 2 เครื่อง โดยระบบดังกล่าวทำงานควบคู่กับเครื่อง ตรวจจับก๊าซ CO, CO ₂ ที่ถูกติดตั้งไว้ในพื้นที่ ทั้งนี้ปลายสุดของระบบระบาย อากาศ (ท่อระบายอากาศออกสู่ด้านนอก) มิได้มีการระบายอากาศไปยังพื้นที่สีเขียวแต่อย่างใด มีเพียงการปล่อยสู่นอกอาคารในระดับสูงเท่านั้น ดังนั้นการทำงานของระบบ EAP จึงยังไม่สมบูรณ์ จึงเป็นเหตุให้การปฏิบัติตามมาตรการยัง ดำเนินการไม่ครบถ้วน | - | ภาพที่ 2.2-3 |

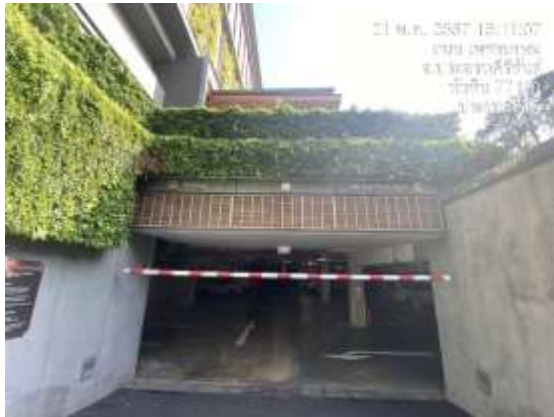
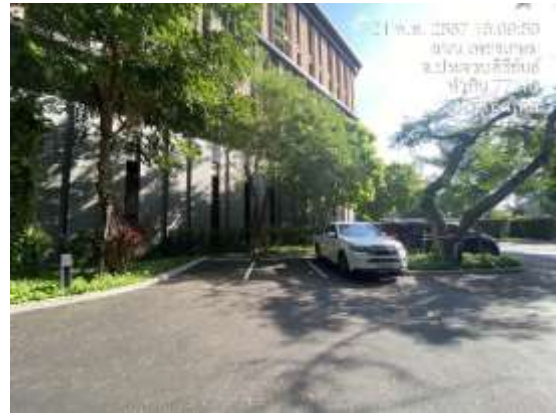
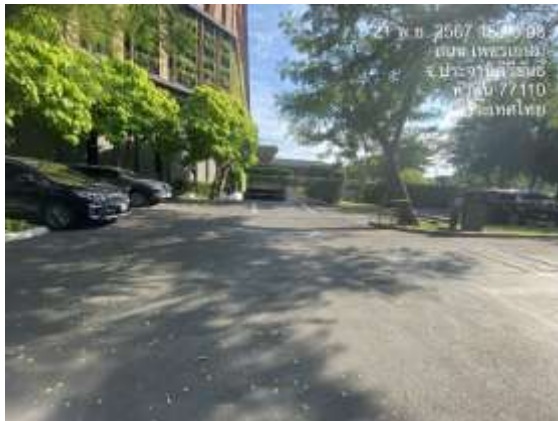
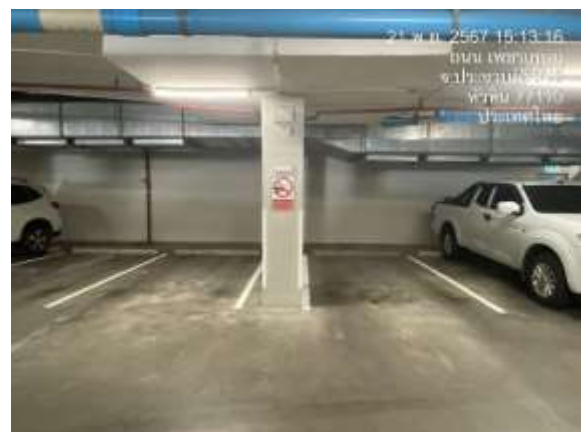
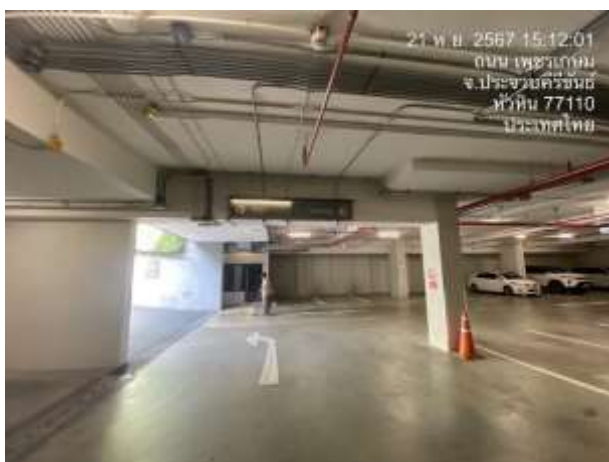
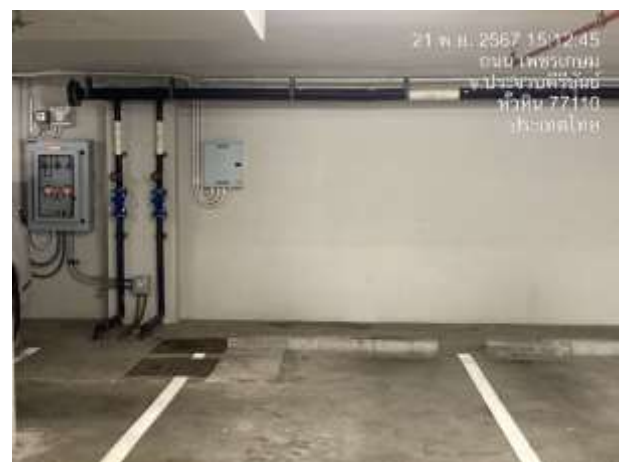
ภาพที่ 2.2-4 การบริหารจัดการระบบจราจร

| องค์ประกอบทางสิ่งแวดล้อม และคุณค่าต่างๆ | มาตรการป้องกัน และแก้ไขผลกระทบสิ่งแวดล้อม | รายละเอียดการปฏิบัติตามมาตรการป้องกัน และแก้ไขผลกระทบสิ่งแวดล้อม | ปัญหา อุปสรรค และการแก้ไข | หลักฐานและ เอกสารประกอบ |
|--|--|---|---|---|
| 1.4 ระดับเสียง | 1. จำกัดความเร็วรถเมื่อเข้าสู่พื้นที่โครงการให้มีความเร็วไม่เกิน 30 กม./ชม. | ป้าย “จำกัดความเร็วที่ 30 กิโลเมตร/ชั่วโมง” ได้รับการติดตั้งภายในพื้นที่โครงการเป็นที่เรียบร้อยแล้ว | - | ภาพที่ 2.2-4 |
| | 2. ทำป้ายประกาศให้ดับเครื่องยนต์ทันทีเมื่อจอด | ป้ายที่มีความหมายในทำนอง “ให้ดับเครื่องยนต์ทันทีเมื่อจอด หรือป้ายห้ามติดเครื่องยนต์” ได้รับการติดตั้งภายในพื้นที่โครงการเป็นที่เรียบร้อยแล้ว | - | ภาพที่ 2.2-4 |

| องค์ประกอบทางสิ่งแวดล้อมและ คุณค่าต่างๆ | มาตรการป้องกัน และแก้ไขผลกระทบสิ่งแวดล้อม | รายละเอียดการปฏิบัติตามมาตรการป้องกัน และแก้ไขผลกระทบสิ่งแวดล้อม | ปัญหา อุปสรรค และการแก้ไข | หลักฐานและ เอกสารประกอบ |
|--|---|--|---|---|
| 4.9 การมีส่วนร่วมของประชาชน | ดำเนินการตามมาตรการป้องกันและลดผลกระทบด้านคมนาคมขนส่งหัวข้อ 3.6 ด้านการใช้น้ำ หัวข้อ 3.1 และการใช้ไฟฟ้าหัวข้อ 3.2 | มาตรการป้องกันและลดผลกระทบด้านคมนาคมขนส่งหัวข้อ 3.6 ด้านการใช้ น้ำหัวข้อ 3.1 และการใช้ไฟฟ้าหัวข้อ 3.2 ได้รับการปฏิบัติเป็นแล้วส่วนใหญ่ โดยจะมี การพัฒนาปรับปรุงที่ดีขึ้นในอนาคต | - | ภาพที่ 2.2-4 |

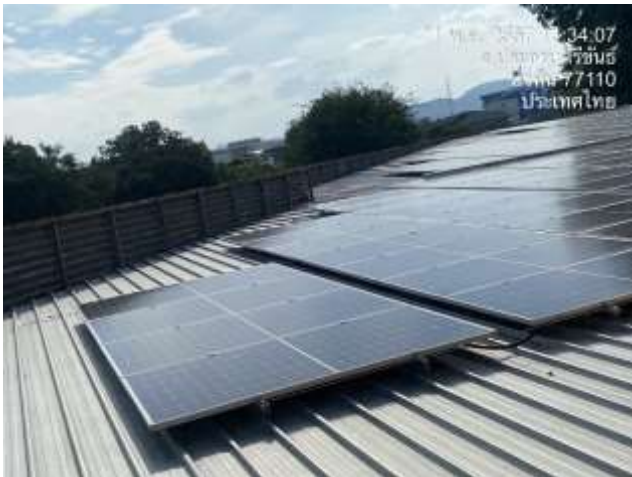
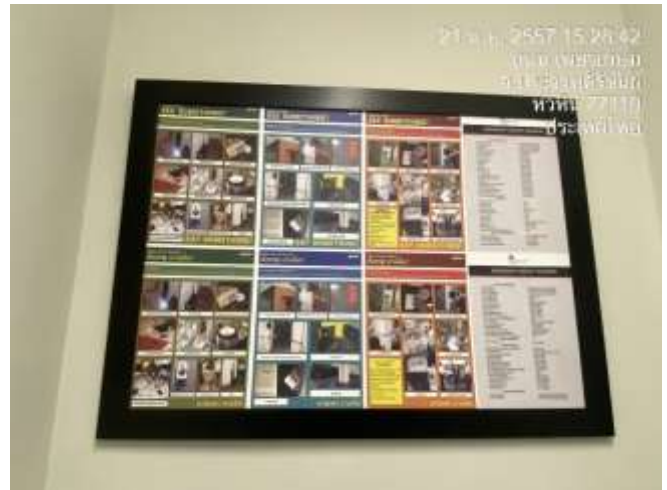
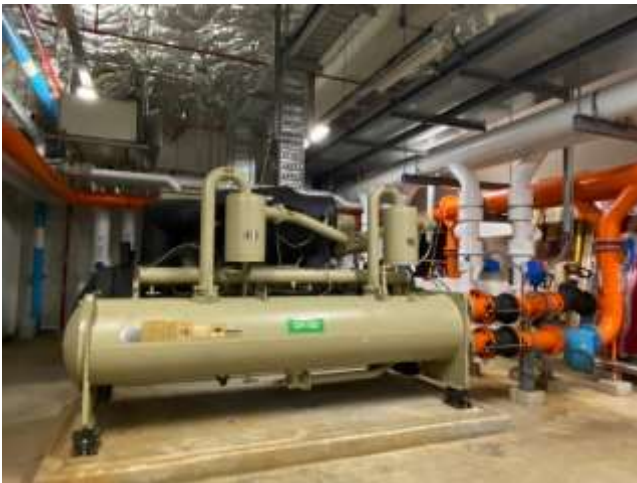
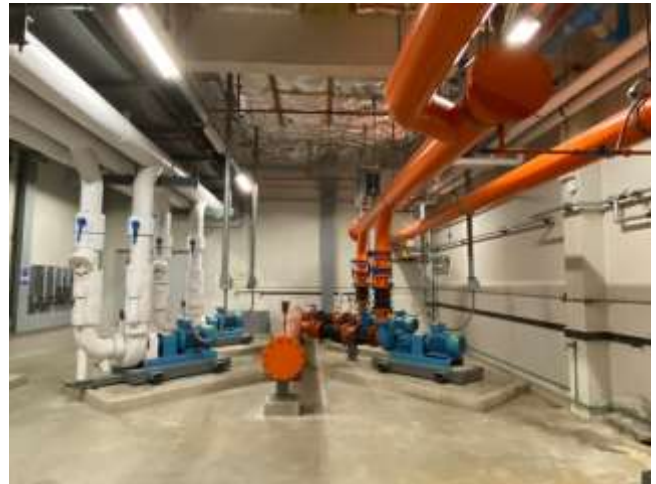
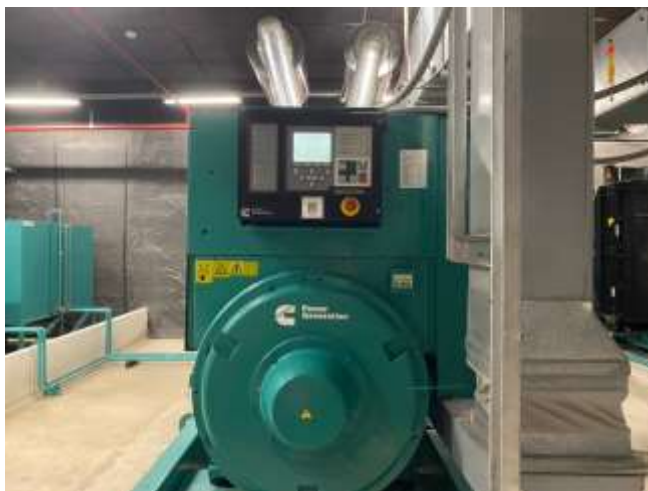
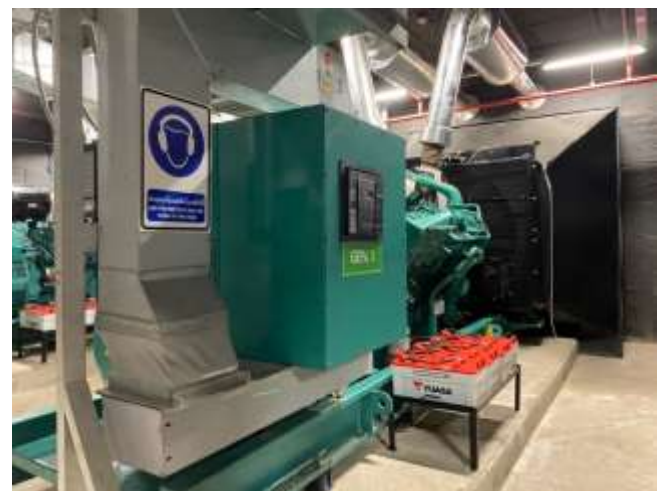
ภาพที่ 2.2-5 การบริหารจัดการระบบไฟฟ้าและการอนุรักษ์พลังงาน

| องค์ประกอบทางสิ่งแวดล้อม และคุณค่าต่างๆ | มาตรการป้องกัน และแก้ไขผลกระทบสิ่งแวดล้อม | รายละเอียดการปฏิบัติตามมาตรการป้องกัน และแก้ไขผลกระทบสิ่งแวดล้อม | ปัญหา อุปสรรค และการแก้ไข | หลักฐานและ เอกสารประกอบ |
|--|--|---|---|---|
| | 12.เครื่องกำเนิดไฟฟ้าสำรอง ต้องติดตั้งให้เหมาะสม และ มีระบบป้องกันเสียง แรงสั่นสะเทือนและระบบกำจัดไอ เสีย | เครื่องกำเนิดไฟฟ้าสำรองของโครงการได้รับการติดตั้งในอาคาร D ซึ่งเป็นอาคารที่เป็นที่ตั้งของระบบสาธารณูปโภคโดยเฉพาะอยู่ห่าง จากห้องพักและพื้นที่โดยรอบพอสมควรทำให้การรบกวนเกิดขึ้นในร ะดับต่ำ ทั้งนี้ภายในห้อง ระบบไฟฟ้า ทางโครงการได้จัดให้มีอุปกรณ์ ที่ใช้ใน ระบบป้องกันเสียง แรงสั่นสะเทือนและระบบกำจัดไอเสีย อย่างครบถ้วน เช่น สปริงฐานเครื่องวัสดุป้องกันเสียง ไซเลนเซอร์ รวมไปถึงอุปกรณ์ที่ใช้ในการกรองอากาศด้วย | - | ภาพที่ 2.2-5 |

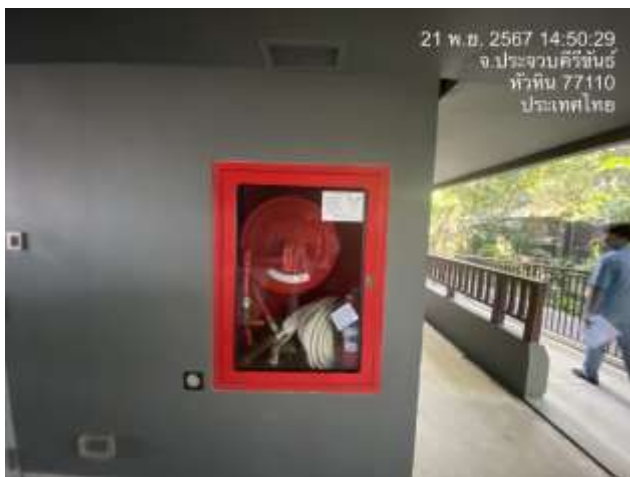
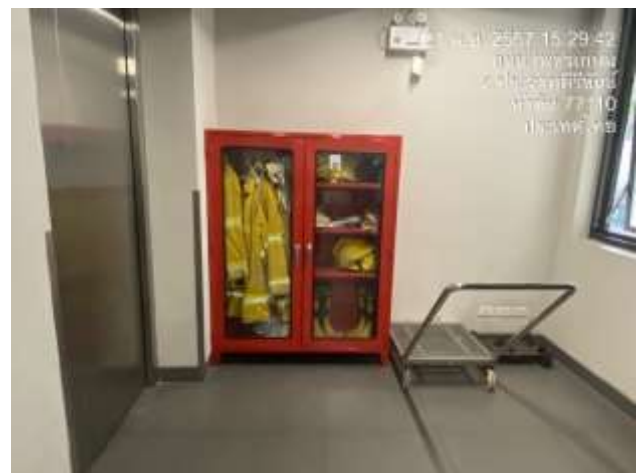
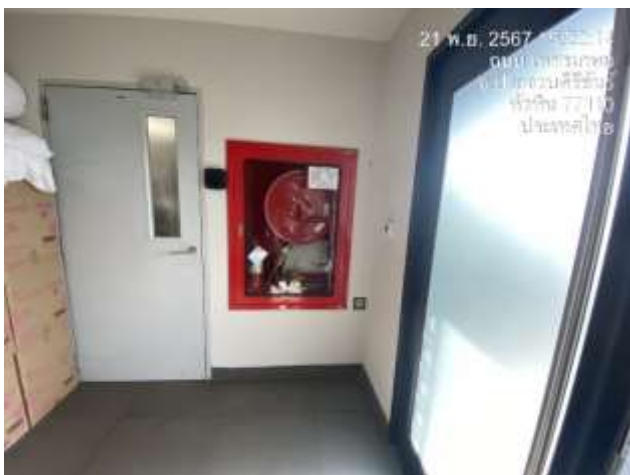
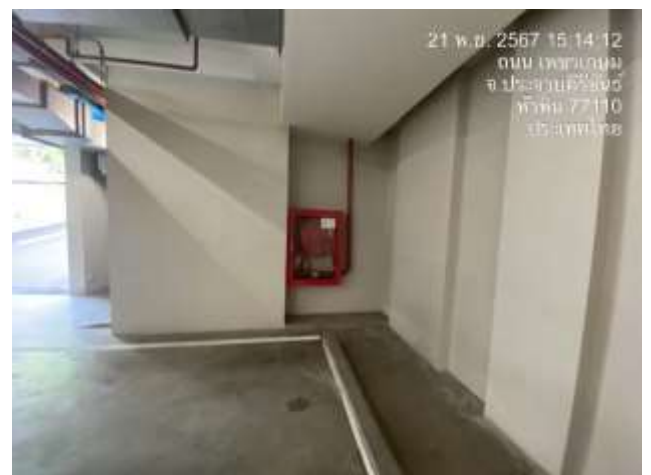
ภาพที่ 2.2-6 การบริหารจัดการด้านอัคคีภัย เหตุฉุกเฉิน และการสาธารณสุข

| องค์ประกอบทางสิ่งแวดล้อม และคุณค่าต่างๆ | มาตรการป้องกัน และแก้ไขผลกระทบสิ่งแวดล้อม | รายละเอียดการปฏิบัติตามมาตรการป้องกัน และแก้ไขผลกระทบสิ่งแวดล้อม | ปัญหา อุปสรรค และการแก้ไข | หลักฐานและ เอกสารประกอบ |
|--|---|--|---|---|
| | 10.ติดป้ายประกาศให้ดับเครื่องยนต์ทันทีเมื่อจอดทั้งภาษาไทยและภาษาอังกฤษ ติดตั้งไว้บริเวณที่สามารถมองเห็นได้ | ป้ายที่มีความหมายในการทำงาน “ให้ดับเครื่องยนต์ทันทีเมื่อจอด หรือป้ายห้ามติดเครื่องยนต์” ได้รับการติดตั้งภายในพื้นที่โครงการเป็นที่เรียบร้อยแล้ว | - | ภาพที่ 2.2-6 |

| องค์ประกอบทางสิ่งแวดล้อม และคุณค่าต่างๆ | มาตรการป้องกัน และแก้ไขผลกระทบสิ่งแวดล้อม | รายละเอียดการปฏิบัติตามมาตรการป้องกัน และแก้ไขผลกระทบสิ่งแวดล้อม | ปัญหา อุปสรรค และการแก้ไข | หลักฐานและ เอกสารประกอบ |
|--|---|--|---|---|
| 1.6 การเกิดแผ่นดินไหว | <p>1. แผนการเตรียมตัวก่อนการเกิดแผ่นดินไหว</p> <p>(1) ติดตั้งป้ายคำแนะนำในการปฏิบัติตนเมื่อเกิดแผ่นดินไหวไว้ใน บริเวณที่เห็นได้ชัดเจนเช่นภายในห้องลิฟต์โดยสารหรือบริเวณโถงหน้า ลิฟต์</p> <p>(2) มีไฟฉายพร้อมถ่านไฟฉายไว้โถงทางเดินแต่ละชั้นและกล่องยา เตรียมไว้ในห้องปฐมพยาบาลและให้ทุกคนทราบว่ายู่ที่ใดของอาคาร</p> <p>(3) ศึกษาการปฐมพยาบาลเบื้องต้น</p> <p>(4) มีอุปกรณ์ดับเพลิงไว้ในอาคารเช่นถังดับเพลิงถูงทราย เป็นต้น</p> <p>(5) ทราบตำแหน่งของวาล์วปิดก๊าซสะพานไฟสำหรับตัดกระแสไฟฟ้า</p> <p>(6) อย่าวางสิ่งของหนักบนชั้นหรือหิ้งสูงๆเพราะเมื่อเกิดแผ่นดินไหว อาจตกลงมาเป็นอันตรายได้</p> <p>(7) มีการยึดหรือผูกอุปกรณ์เครื่องใช้หนัก ๆให้แน่นกับพื้น</p> <p>(8) มีการวางแผนเรื่องจุดนัดพบที่ปลอดภัย ในกรณีที่ต้องพลัดจากกันเพื่อมารวมตัวกันอีกครั้ง</p> <p>(9) ติดตั้งป้ายประชาสัมพันธ์วิธีการปฏิบัติตัวเมื่อเกิดแผ่นดินไหวใน บริเวณที่เห็นได้ชัดเจน เช่น บริเวณหน้าหรือภายในลิฟต์</p> | <p>ตามมาตรการที่อ้างถึง ระบุให้โครงการมีกิจกรรมสำหรับการรับมือเหตุแผ่นดินไหว (ก่อนการเกิดแผ่นดินไหว) จำนวน 9 กิจกรรม ซึ่งจากการติดตาม ตรวจสอบเบื้องต้นพบว่าโครงการมีการปฏิบัติตามคล้อยตามมาตรการเป็นส่วนใหญ่ ยกเว้นในเรื่องของ “การติดตั้งป้ายคำแนะนำในการปฏิบัติตนเมื่อเกิดแผ่นดินไหว ไว้ในบริเวณที่เห็นได้ชัดเจน เช่น ภายในห้องลิฟต์โดยสารหรือบริเวณโถงหน้าลิฟต์” ที่ยังมิได้รับการติดตั้งแต่อย่างใด</p> | - | ภาพที่ 2.2-6 |

| องค์ประกอบทางสิ่งแวดล้อม และคุณค่าต่างๆ | มาตรการป้องกัน และแก้ไขผลกระทบสิ่งแวดล้อม | รายละเอียดการปฏิบัติตามมาตรการป้องกัน และแก้ไขผลกระทบสิ่งแวดล้อม | ปัญหา อุปสรรค และการแก้ไข | หลักฐานและ เอกสารประกอบ |
|--|--|--|---|---|
| 1.6 การเกิดแผ่นดินไหว | <p>2. แผนการอพยพระหว่างการเกิดแผ่นดินไหว</p> <p>(1) อย่าตกใจ พยายามควบคุมสติ</p> <p>(2) ถ้าอยู่ภายในห้องพัก ให้ยืนหรือหมอบอยู่ในส่วนของห้องพักที่มี โครงสร้างแข็งแรง สามารถรับน้ำหนักได้มาก และอยู่ห่างจากประตู ระเบียง หน้าต่าง</p> <p>(3) ห้ามใช้ลิฟต์โดยเด็ดขาดขณะเกิดแผ่นดินไหว</p> <p>(4) หากอยู่ในอาคารสูง ควรตั้งสติให้มั่น และรีบออกจากอาคารโดยเร็ว หนีจากสิ่งล้มทับได้</p> <p>(5) อย่าใช้เทียน ไม่ขีดไฟ หรือสิ่งทีก่อให้เกิดเปลวหรือประกายไฟ เพราะอาจมีก๊าซรั่วอยู่บริเวณนั้น</p> | โครงการมี Earthquakes Procedure ที่มีเนื้อหาครอบคลุมข้อกำหนดในมาตรการที่อ้างอิงอย่างมีนัยสำคัญ | - | ภาพที่ 2.2-6 |
| | <p>3. แผนหลังการเกิดแผ่นดินไหว</p> <p>(1) ตรวจสอบตัวเองและคนรอบข้างว่าได้รับบาดเจ็บหรือไม่ให้ปฐมพยาบาลเบื้องต้นก่อน</p> <p>(2) รีบออกจากอาคารที่เสียหายทันที เพราะอาจเกิดการทรุดตัวของ อาคารหรือพังทลายได้</p> <p>(3) ใส่รองเท้าหุ้มส้น เพราะอาจมีเศษแก้วหรือวัสดุแหลมคมอื่นทำให้ ได้รับบาดเจ็บ</p> <p>(4) ตรวจสอบสายไฟ ท่อน้ำ ท่อก๊าซ เพื่อป้องกันการเกิดอุบัติเหตุจากก๊าซรั่วหากได้กลิ่นให้เปิดประตู หน้าต่างทุกบาน</p> <p>(5) ให้ออกห่างจากบริเวณที่มีสายไฟรั่ว ขาด และวัสดุสายไฟพาดถึง</p> | โครงการมี Earthquakes Procedure ที่มีเนื้อหาครอบคลุมข้อกำหนดในมาตรการที่อ้างอิงอย่างมีนัยสำคัญ | - | ภาพที่ 2.2-6 |

| องค์ประกอบทางสิ่งแวดล้อม และคุณค่าต่างๆ | มาตรการป้องกัน และแก้ไขผลกระทบสิ่งแวดล้อม | รายละเอียดการปฏิบัติตามมาตรการป้องกัน และแก้ไขผลกระทบสิ่งแวดล้อม | ปัญหา อุปสรรค และการแก้ไข | หลักฐานและ เอกสารประกอบ |
|--|---|--|---|---|
| 1.6 การเกิดแผ่นดินไหว | (6) เปิดวิทยุฟังคำแนะนำฉุกเฉิน อย่าใช้โทรศัพท์นอกจาก จำเป็นจริง (7) สำรองดูความเสียหายของท่อส้วม และท่อน้ำทิ้งก่อน ใช้ (8) หลีกเลี่ยงการเข้าไปในเขตที่มีความเสียหายสูงหรือ อาคารพัง | โครงการมี Earthquakes Procedure ที่มีเนื้อหาครอบคลุม ข้อกำหนดในมาตรการที่อ้างถึงอย่างมีนัยสำคัญ | - | ภาพที่ 2.2-6 |
| 1.7 การเกิดคลื่นพายุซัดฝั่ง | 1. ติดตามข่าวอากาศเตือนภัยพายุหมุนเขตร้อน และเตือน ภัยคลื่นพายุซัดฝั่งจากกรมอุตุนิยมวิทยาอย่างใกล้ชิด โดยเฉพาะในช่วงฤดูกาลเกิดพายุ หมุนเขตร้อนในทะเล จีนใต้ และอ่าวไทย | ในช่วงฤดูมรสุม โครงการได้มีการติดตามข่าวสารเตือนภัยพายุหมุน เขตร้อน และเตือนภัยคลื่นพายุซัดฝั่งจากกรมอุตุนิยมวิทยาอย่าง ใกล้ชิด โดยกระทำในหลาย ช่องทาง เช่น โทรศัพท์ และประกาศจา กรมอุตุนิยมวิทยา เป็นต้น | - | ภาพที่ 2.2-6 |

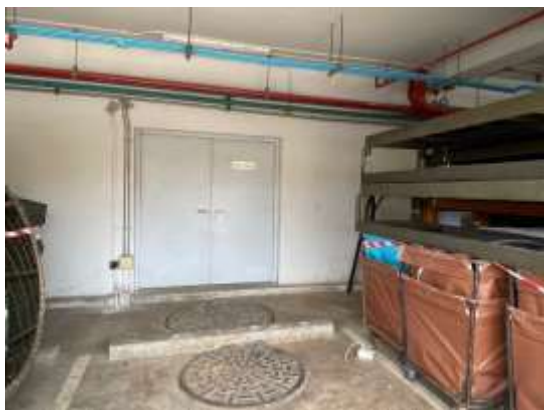
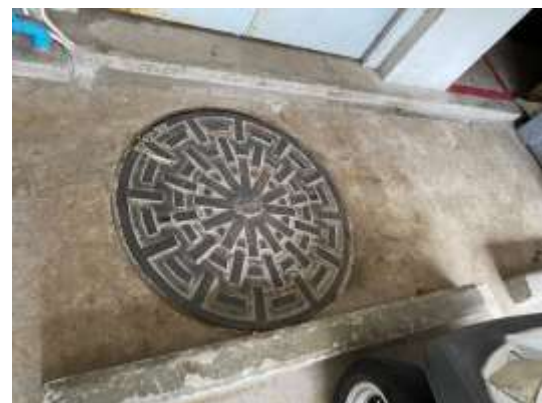
ภาพที่ 2.2-7 การบริหารจัดการระบบบำบัดน้ำเสีย

| องค์ประกอบทางสิ่งแวดล้อม และคุณค่าต่างๆ | มาตรการป้องกัน และแก้ไขผลกระทบสิ่งแวดล้อม | รายละเอียดการปฏิบัติตามมาตรการป้องกัน และแก้ไขผลกระทบสิ่งแวดล้อม | ปัญหา อุปสรรค และการแก้ไข | หลักฐานและ เอกสารประกอบ |
|--|---|---|---|---|
| 1.8 ทรัพยากรน้ำ | 1. จัดให้มีบ่อดักไขมัน ขนาด 6.13 ลบ.ม. สำหรับห้องครัว และระบบบำบัดน้ำเสียเบื้องต้นแบบถังแยกกาก ขนาด 6.0 ลบ.ม.และบ่อสูบน้ำเสีย จำนวน 6 ชุด ก่อนสูบส่งด้วยท่อ HDPE เข้าสู่ระบบบำบัดน้ำเสียรวม | โครงการมีบ่อดักไขมัน ถังแยกกากและบ่อสูบน้ำเสียเพียงพอต่อการใช้งานในพื้นที่โครงการทั้งหมด ทั้งนี้รูปแบบการก่อสร้างส่วนใหญ่มีความสอดคล้องต่อ คุณสมบัติและลักษณะที่ระบุในมาตรการที่อ้างถึงอย่างมีนัยสำคัญ ซึ่งระหว่าง เดือนกรกฎาคม ถึง ธันวาคม พ.ศ. 2567 ผลการวิเคราะห์คุณภาพน้ำหลังการ บำบัดมีค่าไขมันและของแข็งแขวนลอยไม่เกินค่ามาตรฐาน ซึ่งผลการวิเคราะห์ ดังกล่าวเป็นเครื่องยืนยันประสิทธิภาพการทำงานของบ่อดักไขมัน ถังแยกกากและบ่อสูบน้ำเสียเป็นอย่างดี | - | ภาพที่ 2.2-7 |

| องค์ประกอบทางสิ่งแวดล้อม และคุณค่าต่างๆ | มาตรการป้องกัน และแก้ไขผลกระทบสิ่งแวดล้อม | รายละเอียดการปฏิบัติตามมาตรการป้องกัน และแก้ไขผลกระทบสิ่งแวดล้อม | ปัญหา อุปสรรค และการแก้ไข | หลักฐานและ เอกสารประกอบ |
|--|---|--|---|---|
| 1.8 ทรัพยากรน้ำ | 2. จัดให้มีระบบบำบัดน้ำเสียรวม ชนิดเติมอากาศเลี้ยงตะกอนเวียนกลับขนาดรองรับน้ำเสีย 270.0 ลูกบาศก์เมตร จำนวน 1 ชุด ประกอบด้วย ถัง แยกกากและปรับสภาพ บ่อเติมอากาศบ่อตกตะกอน บ่อเก็บตะกอน และ บ่อพักน้ำ Recycle โดยน้ำที่ผ่านการบำบัดจะได้ค่ามาตรฐานคุณภาพน้ำ ทั้งของอาคารประเภท ก. ตามประกาศกระทรวงทรัพยากรฯ ก่อนระบายออก สู่อ่างระบายน้ำสาธารณะด้านหน้าโครงการต่อไป | ระบบบำบัดน้ำเสียของโครงการเป็นแบบชนิดเติมอากาศเลี้ยงตะกอนเวียนกลับ(Activated sludge process, AS) มีลักษณะที่สอดคล้องต่อมาตรการและ รายละเอียดโครงการอย่างมีนัยสำคัญ โดยลักษณะที่บ่งชี้ลักษณะดังกล่าว คือ ตำแหน่งที่ตั้ง ลักษณะผาบ่อ และลักษณะของท่อนำอากาศเข้า สำหรับน้ำทิ้งที่ ผ่านการบำบัดเสร็จสิ้นแล้วจะถูกนำกลับไปใช้ประโยชน์ในการรดน้ำต้นไม้ภายในโครงการทั้งหมดไม่มีการระบายออกนอกพื้นที่แต่อย่างใด อนึ่งหากนับตั้งแต่ กรกฎาคม ถึง ธันวาคม พ.ศ. 2567 โครงการได้จัดให้มีการตรวจวิเคราะห์คุณภาพ น้ำในความถี่เดือนละ 1 ครั้ง ซึ่งผลการวิเคราะห์พบว่าคุณภาพน้ำทิ้งภายหลังการบำบัดส่วนใหญ่มีค่าอยู่ในเกณฑ์มาตรฐานน้ำทิ้งของอาคาร (ประเภท ก) | - | ภาพที่ 2.2-7 |
| | 3. จัดให้มีการนำน้ำทิ้งบางส่วนที่ผ่านการบำบัดไปใช้ รดน้ำต้นไม้ ภายในโครงการ สูบส่งด้วยปั๊มสูบน้ำจำนวน 2 เครื่อง/ถัง เพื่อจ่ายน้ำผ่านไปตาม ท่อขนาด 3-4 นิ้ว เป็นท่อจ่ายน้ำ Reuse ฝังใต้ดินลึกประมาณ 0.2 เมตร และเจาะรูพุน โดยใช้ วิธีการรดน้ำต้นไม้ แบบซึมดิน | น้ำทิ้งภายหลังการบำบัดที่มีค่าเป็นไปตามมาตรฐานน้ำทิ้งของอาคาร (ประเภท ก) ทั้งหมดจะถูกนำไปใช้ประโยชน์ในการรดน้ำต้นไม้โดยใช้วิธีการรดแบบน้ำหยด แบบสปริงเกอร์ และแบบรดโดยคน โดยมีได้เป็นระบบซึมดินแต่อย่างใด | - | ภาพที่ 2.2-7 |

| องค์ประกอบทางสิ่งแวดล้อม และคุณค่าต่างๆ | มาตรการป้องกัน และแก้ไขผลกระทบสิ่งแวดล้อม | รายละเอียดการปฏิบัติตามมาตรการป้องกัน และแก้ไขผลกระทบสิ่งแวดล้อม | ปัญหา อุปสรรค และการแก้ไข | หลักฐานและ เอกสารประกอบ |
|--|---|--|---|---|
| 1.8 ทรัพยากรน้ำ | 5. จัดให้มีการกำจัดของเสียที่เกิดจากระบบบำบัดน้ำเสียด้วยวิธี Soil Bed โดยอาศัยการดูดซับของเนื้อดินและแบคทีเรียในดินบริเวณพื้นที่สี เขียวขนาด 11.25 ตารางเมตร | ระบบบำบัดน้ำเสียของโครงการเป็นแบบชนิดเติมอากาศเลี้ยงตะกอนเวียนกลับ(Activated sludge process, AS) มีลักษณะที่สอดคล้องต่อมาตรการและ รายละเอียดโครงการอย่างมีนัยสำคัญ โดยลักษณะที่บ่งชี้ลักษณะดังกล่าว คือ ตำแหน่งที่ตั้ง ลักษณะผาบ่อ และลักษณะของท่อนำอากาศเข้า สำหรับน้ำทิ้งที่ ผ่านการบำบัดเสร็จสิ้นแล้วจะถูกนำกลับไปใช้ประโยชน์ในการรดน้ำต้นไม้ภายในโครงการทั้งหมดไม่มีการระบายออกนอกพื้นที่แต่อย่างใด อนึ่งหากนับตั้งแต่ กรกฎาคม ถึง ธันวาคม พ.ศ. 2567 โครงการได้จัดให้มีการตรวจวิเคราะห์คุณภาพ น้ำในความถี่เดือนละ 1 ครั้ง ซึ่งผลการวิเคราะห์พบว่าคุณภาพน้ำทิ้งภายหลังการบำบัดส่วนใหญ่มีค่าอยู่ในเกณฑ์มาตรฐานน้ำทิ้งของอาคาร (ประเภท ก) | - | ภาพที่ 2.2-7 |
| | 7. จัดให้มีแม่บ้านตักกากตะกอนที่ถังดักไขมันทุกวันนำไปตากแดดบริเวณลานตาก บริเวณใกล้เคียงกับห้องพักขยะรวม ก่อนเก็บใส่ถุงดำมัดปากถุง ให้เรียบร้อย แล้วไปเก็บในห้องพักขยะเปียกเพื่อรอการนำไปใช้ประโยชน์หรือกำจัดต่อไป | จากการสำรวจพื้นที่ และสอบถามเจ้าหน้าที่ ปรากฏว่า ไม่พบระบบกำจัดมีเทนในบริเวณที่ควรจะเป็นที่ตั้งของระบบดังกล่าว (ตามแบบผังที่ระบุในรายงาน EIA) ด้วยบริเวณที่กำหนดให้เป็นที่ตั้งของระบบฯ ปรากฏจากข้อบ่งชี้ถึงการมีของระบบ กำจัดก๊าซมีเทน เช่น ท่อระบายอากาศ แนวคันปูนกันดินถล่ม | - | ภาพที่ 2.2-7 |

| องค์ประกอบทางสิ่งแวดล้อม และคุณค่าต่างๆ | มาตรการป้องกัน และแก้ไขผลกระทบสิ่งแวดล้อม | รายละเอียดการปฏิบัติตามมาตรการป้องกัน และแก้ไขผลกระทบสิ่งแวดล้อม | ปัญหา อุปสรรค และการแก้ไข | หลักฐานและ เอกสารประกอบ |
|--|--|--|---|---|
| 1.8 ทรัพยากรน้ำ | 8. การกำจัดกากตะกอนจะต้องดำเนินการสูบน้ำกากตะกอนออกจากถังปรับสภาพทุก 1 ปี และถึงเก็บตะกอนทุก 2 เดือน หรือเมื่อถึงเก็บตะกอนเต็ม | ตะกอนที่เกิดจากการทำงานของระบบบำบัดน้ำเสียจะได้รับการสูบเป็นประจำวัน 3 เดือน หรือเมื่อมีปริมาณมากจนทำให้ส่งผลต่อประสิทธิภาพของระบบ | - | ภาพที่ 2.2-7 |
