# การปฏิบัติตามมาตรการป้องกันและแก้ไขผลกระทบสิ่งแวดล้อม

ตารางที่ 2.2-1 สรุปผลการปฏิบัติตามมาตรการป้องกันและแก้ไขผลกระทบสิ่งแวดล้อมในโครงการ มิเลนเนียม คอมเพล็กซ์ (ช่วงเปิดดำเนินการ)

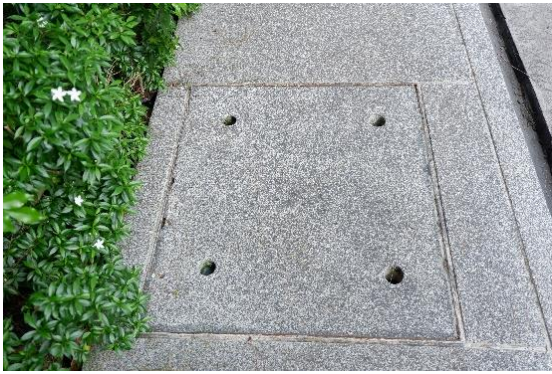
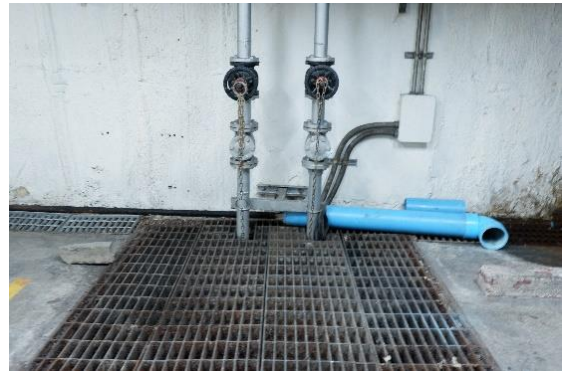
ภาพที่ 2.2-1 ระบบบำบัดน้ำเสียภายในโครงการ

| องค์ประกอบทางสิ่งแวดล้อม<br>และคุณค่าต่างๆ | มาตรการป้องกัน และแก้ไขผลกระทบสิ่งแวดล้อม | รายละเอียดการปฏิบัติตามมาตรการป้องกัน<br>และแก้ไขผลกระทบสิ่งแวดล้อม | ปัญหา อุปสรรค<br>และแนวทางแก้ไข | หลักฐานและ<br>เอกสารประกอบ |
|---|---|---|---|---|
| 1.2 คุณภาพน้ำทิ้ง | น้ำเสียที่เกิดจากโครงการจะแบ่งออกเป็น 3 ส่วน คือ ส่วนโรงแรม<br>อาคารสำนักงาน อพาร์ทเมนต์และอาคารจอดรถ ใช้ระบบบำบัดน้ำเสีย<br>แบบผสมระหว่าง Activated Sludge และ Biological disc system<br>ซึ่งมีประสิทธิภาพในการ บำบัดไม่น้อยกว่า 90 % ทำให้น้ำทิ้งของ<br>โครงการได้ตามมาตรฐานคุณภาพน้ำทิ้งจากอาคารและมีการฆ่าเชื้อโรค<br>ก่อนที่จะระบายออกสู่ท่อระบายน้ำสาธารณะ | น้ำเสียในส่วนของโรงแรม ใช้ระบบบำบัดน้ำเสียแบบ<br>Activated Sludge (AS) และมีบ่อ Grease Tap ใน<br>การแยกไขมันออกก่อนแล้วจึงเข้าสู่ระบบ<br>Activated Sludge (AS) คุณภาพน้ำอยู่ในเกณฑ์<br>มาตรฐานกำหนด | - | ภาคผนวก ง<br>ภาพที่ 2.2-1 |

| องค์ประกอบทางสิ่งแวดล้อม<br>และคุณค่าต่างๆ | มาตรการป้องกัน และแก้ไขผลกระทบสิ่งแวดล้อม | รายละเอียดการปฏิบัติตามมาตรการป้องกัน<br>และแก้ไขผลกระทบสิ่งแวดล้อม | ปัญหา อุปสรรค<br>และแนวทางแก้ไข | หลักฐานและ<br>เอกสารประกอบ |
|---|---|---|---|---|
| 2.2 ทรัพยากรชีวภาพในน้ำ | ทางโครงการได้จัดระบบบำบัดน้ำเสียไว้ในแต่ละส่วนของโครงการ<br>ซึ่งจะมีประสิทธิภาพการบำบัดน้ำเสียได้ตามมาตรฐานน้ำทิ้งของ<br>อาคาร ก่อนที่จะปล่อยออกสู่ท่อสาธารณะ | ในส่วนของโรงแรมจัดให้มีระบบบำบัดน้ำเสีย จำนวน 1<br>แห่งสามารถบำบัดน้ำเสียได้ 700 ลบ.ม/วัน | - | ภาพที่ 2.2-1 |

| องค์ประกอบทางสิ่งแวดล้อม<br>และคุณค่าต่างๆ | มาตรการป้องกัน และแก้ไขผลกระทบสิ่งแวดล้อม | รายละเอียดการปฏิบัติตามมาตรการป้องกัน<br>และแก้ไขผลกระทบสิ่งแวดล้อม | ปัญหา อุปสรรค<br>และการแก้ไข | หลักฐานและ<br>เอกสารประกอบ |
|---|---|---|---|---|
| 3.6 การบำบัดน้ำเสีย | น้ำเสียที่เกิดจากโครงการจะแบ่งออกเป็น 3 ส่วน คือ ส่วนโรงแรม อาคารสำนักงาน อพาร์ทเมนต์และอาคารจอดรถ ใช้ระบบบำบัดน้ำเสียแบบผสมระหว่าง Activated Sludge และ Biological disc system ซึ่งมีประสิทธิภาพในการบำบัด ไม่น้อยกว่า 90 % ทำให้น้ำทิ้งของโครงการได้ตามมาตรฐานคุณภาพน้ำทิ้งจากอาคารและมีการฆ่าเชื้อโรคก่อนที่จะระบายออกสู่ท่อระบายน้ำสาธารณะ | น้ำเสียในส่วนของโรงแรม ใช้ระบบบำบัดน้ำเสียแบบผสมระหว่าง Activated Sludge และ Biological disc system | - | ภาพที่ 2.2-1 |

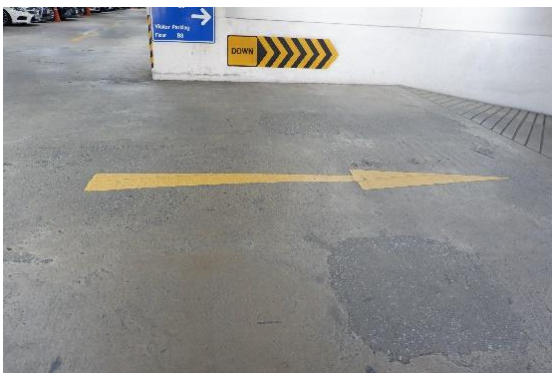
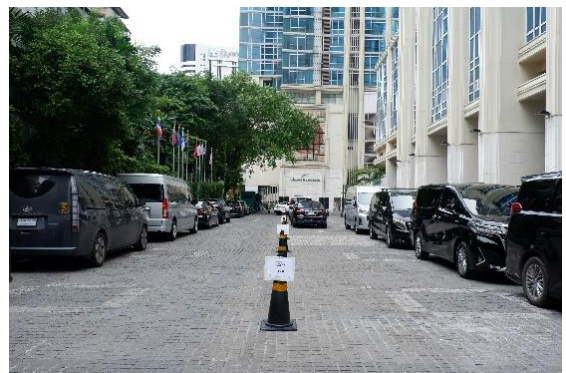
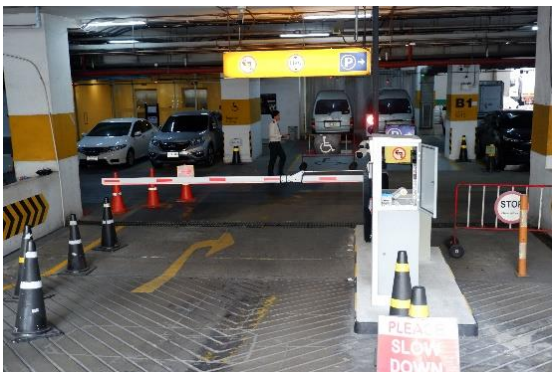
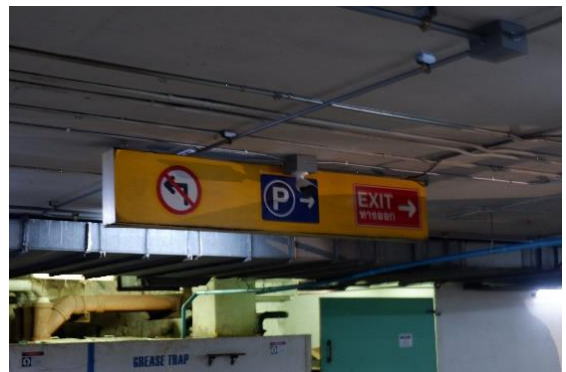
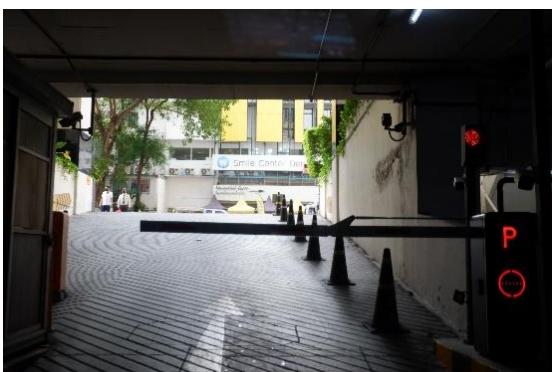
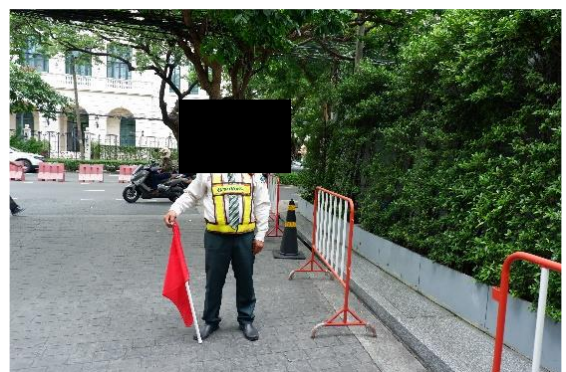
ภาพที่ 2.2-2 ระบบระบายน้ำและระบบป้องกันน้ำท่วมภายในโครงการ

| องค์ประกอบทางสิ่งแวดล้อม<br>และคุณค่าต่างๆ | มาตรการป้องกัน และแก้ไขผลกระทบสิ่งแวดล้อม | รายละเอียดการปฏิบัติตามมาตรการป้องกัน<br>และแก้ไขผลกระทบสิ่งแวดล้อม | ปัญหา อุปสรรค<br>และแนวทางแก้ไข | หลักฐานและ<br>เอกสารประกอบ |
|---|---|---|---|---|
| 1.3 การระบายน้ำ | 1. ทางโครงการจะทำการระบายน้ำฝนและน้ำทิ้งหลังการบำบัดออกสู่<br>ท่อระบายน้ำสาธารณะบริเวณถนนวิฑูและถนนร่วมฤดี โดยน้ำทิ้ง<br>ส่วนหนึ่งประมาณ 40 ลบ. ม. จะนำกลับไปใช้รดน้ำต้นไม้ และใช้ใน<br>Flushing 595 ลบ.ม. โดยได้จัดถังเก็บน้ำ Recycle ขนาดรวม<br>ประมาณ 700 ลบ.ม. ซึ่งจะสามารถหมุนน้ำได้ประมาณ 1 ชั่วโมง | การระบายน้ำฝนในส่วนของโรงแรมมีการระบาย<br>น้ำฝนและน้ำทิ้งหลังการบำบัดออกสู่ท่อระบายน้ำ<br>สาธารณะบริเวณถนนวิฑู โดยน้ำทิ้งส่วนหนึ่งจะ<br>กลับมาไปใช้ใน Flushing และทางโรงแรมมีถังน้ำ<br>Recycle จำนวน 2 ถัง ปริมาตรรวม 228 ลบ.ม. | - | ภาพที่ 2.2-2 |
| | 2. ปริมาณน้ำไหลนองหลังจากการปรับเปลี่ยนพื้นที่ โครงการจากเดิม<br>เพิ่มขึ้น ประมาณ 20 ลบ.ม./ชม. เห็นว่าเป็นปริมาณที่น้อย ซึ่งได้<br>จัดเตรียมบ่อดักขยะ สำหรับรับน้ำก่อนที่จะปล่อยออกนอกโครงการ<br>(ด้านถนนวิฑูและถนนร่วมฤดี) จำนวน 4 บ่อ มี ขนาดรองรับน้ำได้<br>บ่อประมาณ 5 ลบ.ม. ซึ่งน้ำฝนในโครงการจะถูกพักหน่วงไว้ในบ่อ<br>ดังกล่าวก่อน เมื่อระดับลูกลอยขึ้นถึงระดับที่กำหนด จึงสูบน้ำออก<br>นอกโครงการ | ในส่วนของโรงแรม น้ำฝนจะไหลลงมายังบ่อดักขยะ<br>ที่บริเวณทางเข้า-ออกด้านถนนวิฑู จำนวน 2 บ่อ<br>ก่อนจะสูบน้ำออกนอกโครงการ | - | ภาพที่ 2.2-2 |

| องค์ประกอบทางสิ่งแวดล้อม<br>และคุณค่าต่างๆ | มาตรการป้องกัน และแก้ไขผลกระทบสิ่งแวดล้อม | รายละเอียดการปฏิบัติตามมาตรการป้องกัน<br>และแก้ไขผลกระทบสิ่งแวดล้อม | ปัญหา อุปสรรค<br>และแนวทางแก้ไข | หลักฐานและ<br>เอกสารประกอบ |
|---|---|---|---|---|
| 1.3 การระบายน้ำ (ต่อ) | 3. ติดตั้งตะแกรงดักขยะ ณ จุดสุดท้ายของท่อระบายน้ำของ<br>โครงการก่อนปล่อยออกสู่ท่อสาธารณะ เพื่อป้องกันการอุดตันท่อ<br>ระบายน้ำสาธารณะ | มีการติดตั้งตะแกรงดักขยะ ณ จุดสุดท้ายของท่อระบาย<br>น้ำของโครงการก่อนปล่อยออกสู่ท่อสาธารณะ เพื่อ<br>ป้องกันการอุดตันท่อระบายน้ำสาธารณะ | - | ภาพที่ 2.2-2 |

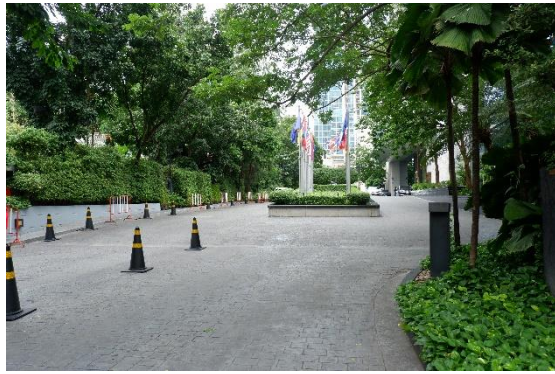
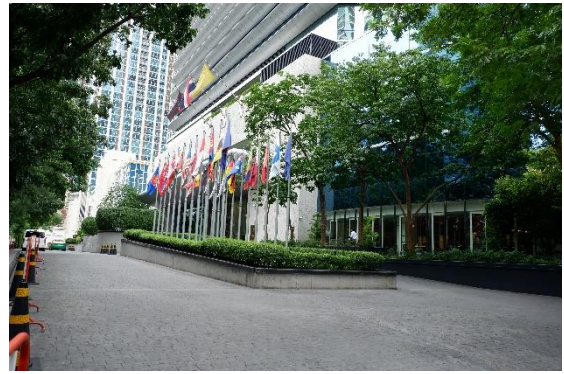
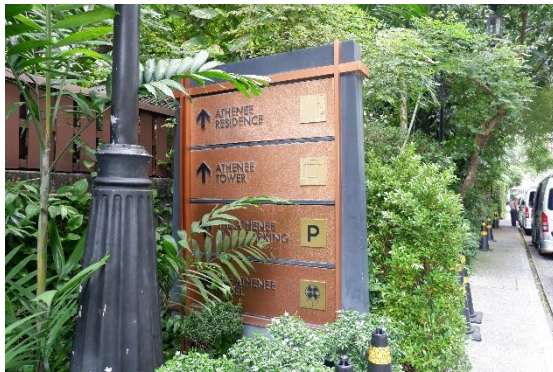
ภาพที่ 2.2-3 การจราจรและการรักษาความปลอดภัยภายในโครงการ

| องค์ประกอบทางสิ่งแวดล้อม<br>และคุณค่าต่างๆ | มาตรการป้องกัน และแก้ไขผลกระทบสิ่งแวดล้อม | รายละเอียดการปฏิบัติตามมาตรการป้องกัน<br>และแก้ไขผลกระทบสิ่งแวดล้อม | ปัญหา อุปสรรค<br>และแนวทางแก้ไข | หลักฐานและ<br>เอกสารประกอบ |
|---|---|---|---|---|
| 3.1 การจราจรและการขนส่ง | 1. ทางโครงการได้จัดสถานที่จอดรถไว้ 3 แห่ง ได้แก่ อาคารโรงแรมจัด<br>ที่จอดรถ จำนวน 321 คัน อาคารสำนักงานจัดไว้จำนวน 738 คัน<br>และส่วนอพาร์ทเมนต์ที่จัดที่จอดรถไว้จำนวน 21 คัน และสามารถ<br>จอดได้ในอาคารจอดรถจำนวน 397 คัน ซึ่ง ทางโครงการได้จัดที่<br>จอดรถไว้เพียงพอ | ที่จอดรถในส่วนของโรงแรม ทางโรงแรมให้อาคาร<br>สำนักงานเป็นผู้ดูแลที่จอดรถ ซึ่งเพียงพอสำหรับการ<br>จอดรถ | - | ภาพที่ 2.2-3 |
| | 2. สำหรับการจราจรบริเวณทางเข้า-ออก สามารถใช้ได้ 2 เส้นทาง คือ<br>ถนนวิทย์ และถนนร่วมฤดี โดยมีทางเข้า-ออกทั้งหมด 5 ทาง โดย<br>ถนนของโครงการสามารถวิ่งเชื่อมกันได้ ระหว่างถนนวิทย์และร่วม<br>ฤดี และถนนมีขนาดใหญ่ ทำให้การจราจรภายในโครงการ ไม่ติดขัด<br>นอกจากนี้ยังมีถนนบริการกว้าง 6 เมตรรอบโครงการ | ส่วนของโรงแรมมีทางเข้า – ออก โครงการด้านถนนวิทย์<br>2 ทาง ถนนร่วมฤดี 3 ทาง โดยถนนวิทย์มีทางเข้า-ออก<br>2 ทาง เป็นประตูผู้ให้บริการขนาดกว้าง 13 เมตร เดินรถ<br>ได้ 2 ทาง และอีกประตูหนึ่งเป็นประตูสำหรับงานบริการ<br>มีขนาดประมาณ 7 เมตร จำนวน 2 ช่องจราจร เดินรถ<br>ได้ 2 ทาง ส่วนถนนร่วมฤดี ประตูจากถนนสายหลักมี<br>ขนาดกว้างประมาณ 9 เมตร และประตูถนนบริการ<br>ขนาดประมาณ 7 เมตร | | ภาพที่ 2.2-3 |

| องค์ประกอบทางสิ่งแวดล้อม<br>และคุณค่าต่างๆ | มาตรการป้องกัน และแก้ไขผลกระทบสิ่งแวดล้อม | รายละเอียดการปฏิบัติตามมาตรการป้องกัน<br>และแก้ไขผลกระทบสิ่งแวดล้อม | ปัญหา อุปสรรค<br>และการแก้ไข | หลักฐานและ<br>เอกสารประกอบ |
|---|---|---|---|---|
| 3.1 การจราจรและการขนส่ง<br>(ต่อ) | 3. ต้องมียามรักษาการณ์ตลอด 24 ชม. เพื่ออำนวยความสะดวกและความปลอดภัยของการจราจรภายในโครงการ | ส่วนของโรงแรม มียามรักษาความปลอดภัย ตลอด 24 ชม. และมีกล้องวงจรปิด เพื่อตรวจสอบความเรียบร้อยของผู้ใช้บริการ | - | ภาพที่ 2.2-3 |
| | 4. ต้องมีป้ายจราจรภายในโครงการที่ชัดเจน และกระจกุนบริเวณปากทางเข้า-ออก เพื่อให้การจราจรเป็นไปด้วยความสะดวกและปลอดภัย | ส่วนของโรงแรม มีป้ายจราจรชัดเจน และกล้องวงจรปิด แต่ไม่มีกระจกุนบริเวณทางเข้า-ออกโครงการ | - | ภาพที่ 2.2-3 |

| องค์ประกอบทางสิ่งแวดล้อม<br>และคุณค่าต่างๆ | มาตรการป้องกัน และแก้ไขผลกระทบสิ่งแวดล้อม | รายละเอียดการปฏิบัติตามมาตรการป้องกัน<br>และแก้ไขผลกระทบสิ่งแวดล้อม | ปัญหา อุปสรรค<br>และการแก้ไข | หลักฐานและ<br>เอกสารประกอบ |
|---|---|---|---|---|
| | 5. มียามรักษาการณ์คอยดูแลความปลอดภัยตลอด 24 ชั่วโมง | ส่วนโรงแรม มียามรักษาความปลอดภัยตลอด 24 ชม. และมีกล้องวงจรปิด เพื่อตรวจสอบความเรียบร้อยของผู้ใช้บริการ | - | ภาพที่ 2.2-3 |

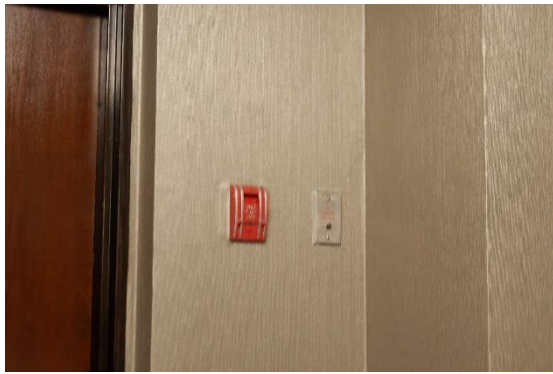
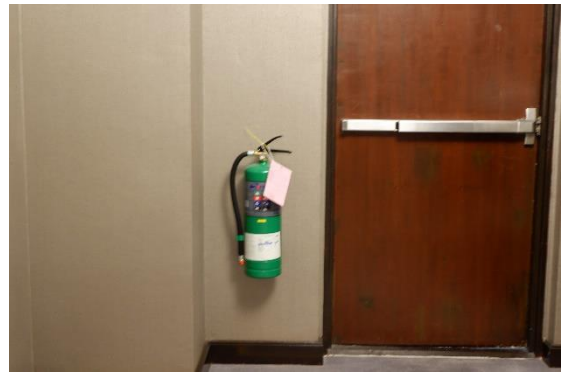
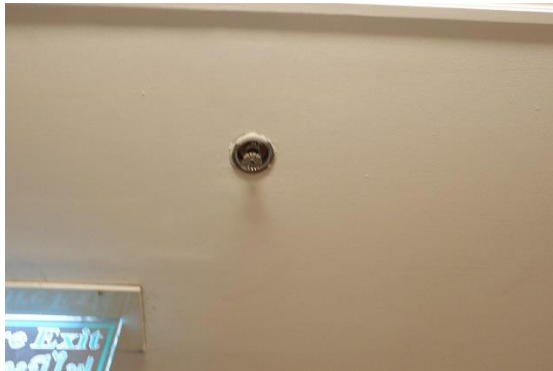
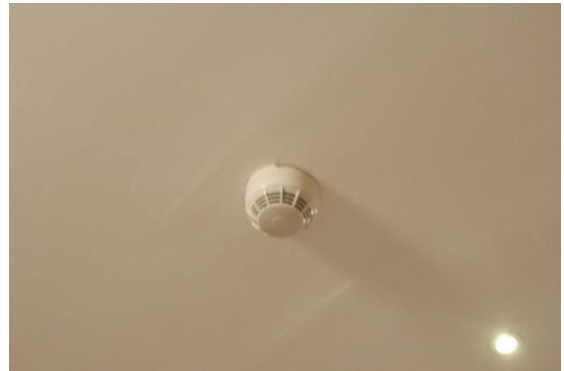
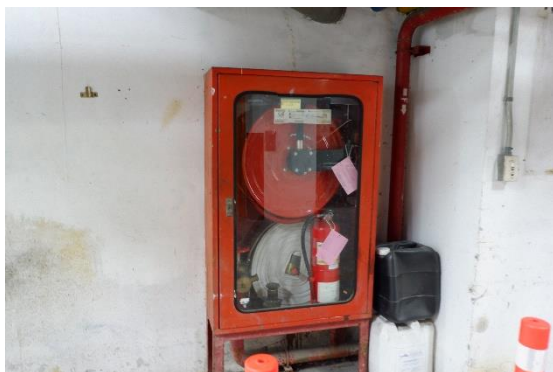
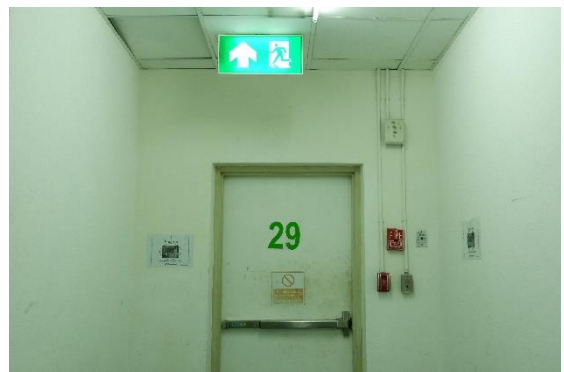
ภาพที่ 2.2-9 ระบบป้องกันอัคคีภัย

| องค์ประกอบทางสิ่งแวดล้อม<br>และคุณค่าต่างๆ | มาตรการป้องกัน และแก้ไขผลกระทบสิ่งแวดล้อม | รายละเอียดการปฏิบัติตามมาตรการป้องกัน<br>และแก้ไขผลกระทบสิ่งแวดล้อม | ปัญหา อุปสรรค<br>และการแก้ไข | หลักฐานและ<br>เอกสารประกอบ |
|---|---|---|---|---|
| 3.7 การป้องกันอัคคีภัย | 1. ติดตั้งอุปกรณ์ดับเพลิงตามมาตรฐานของอาคาร คือ ตู้ฉีดน้ำดับเพลิง (Fire Hose Cabinet) | ส่วนโรงแรม มีการติดตั้งอุปกรณ์ดับเพลิงตามมาตรฐานของอาคาร | - | ภาพที่ 2.2-9 |
