บทที่ 2

การปฏิบัติตามมาตรการป้องกันและแก้ไขผลกระทบสิ่งแวดล้อม

ฉบับประจำเดือนกรกฎาคม- ธันวาคม พ.ศ.2567

โครงการ โรงแรม ภูเก็ต แมริออท รีสอร์ท แอนด์สปา หาดในยาง (ส่วนขยาย) ตั้งอยู่เลขที่ 92 หมู่ 3 บ้านสาคุ หาดในยาง ตำบลสาคุ อำเภอดง จังหวัดภูเก็ต 83110 ปัจจุบันเปิดดำเนินการภายใต้ชื่อโรงแรม ภูเก็ต แมริออท รีสอร์ท แอนด์สปา หาดในยางบีช โดย บริษัท ทีซีซี ลักซ์ซูรีโอเทลส์ และรีสอร์ท จำกัด ซึ่งเป็นโครงการเป็นโรงแรมประกอบด้วยอาคาร จำนวน 31 อาคารเป็นอาคารห้องพักโรงแรมจำนวน 11 อาคาร อาคารหอพักพนักงาน จำนวน 1 อาคาร อาคารส่วนบริการ จำนวน 8 อาคาร และอาคารบ้านพัก จำนวน 11 อาคาร มีจำนวนห้องพักทั้งสิ้น 183 ห้อง ตั้งอยู่บนเนื้อที่ขนาด 28 ไร่ 20.5 ตารางวา หรือคิดเป็น 44,882.0 ตารางเมตร ทั้งนี้โครงการเข้าข่ายที่จะต้องศึกษาและจัดทำรายงานการวิเคราะห์ผลกระทบสิ่งแวดล้อมซึ่งโครงการได้ดำเนินการจัดทำรายงานฯ ส่งให้ สผ.พิจารณาจนได้รับความเห็นชอบแล้ว ตามหนังสือที่ทส1009.5/10539 ลงวันที่ 26 กันยายน 2557 โดยหนังสือเห็นชอบได้กำหนดมาตรการป้องกันและแก้ไขผลกระทบสิ่งแวดล้อมและมาตรการติดตามตรวจสอบผลกระทบสิ่งแวดล้อม เพื่อเป็นแนวทางให้โครงการปฏิบัติรวมไปถึงเสนอรายงานผลการปฏิบัติตามมาตรการฯ ต่อหน่วยงานอนุญาต และหน่วยงานที่เกี่ยวข้อง รวมทั้งสำนักงานนโยบายและแผนทรัพยากรธรรมชาติและสิ่งแวดล้อม(สผ.) ทุก 6 เดือน

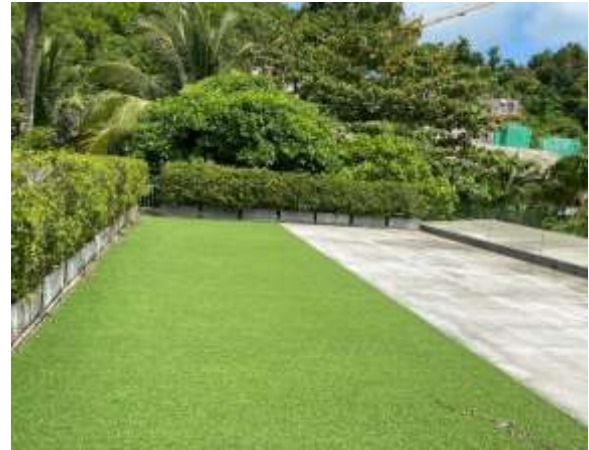
ภาพที่ 2.2-1 พื้นที่หญับริเวณชั้นหลังคาของ H3 และอาคาร H4

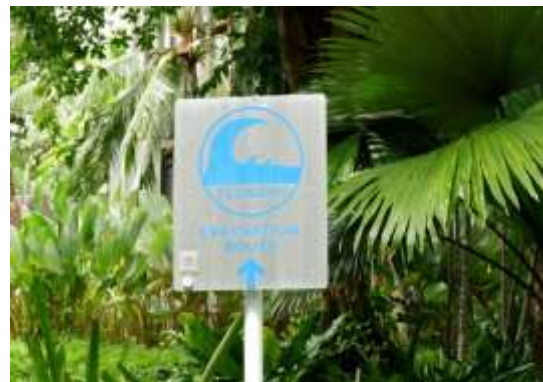
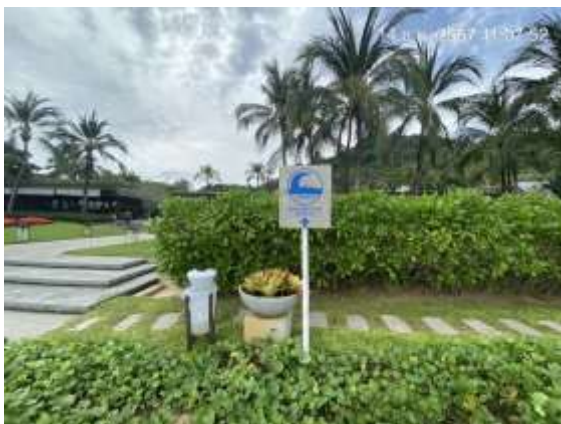
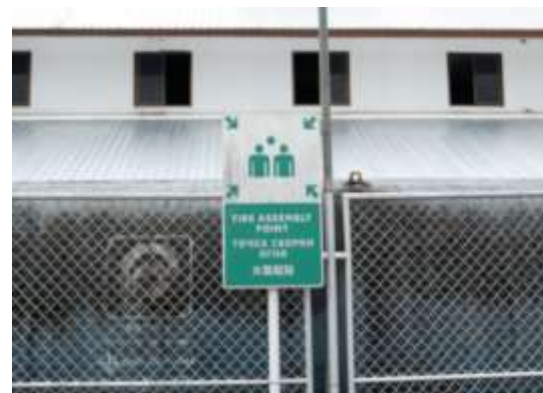
ภาพที่ 2.2-2 จุดรวมพลกรณีเกิดแผ่นดินไหว การเกิดสึนามิ และไฟไหม้

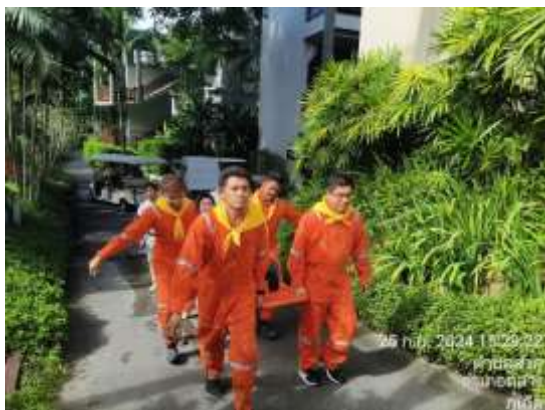
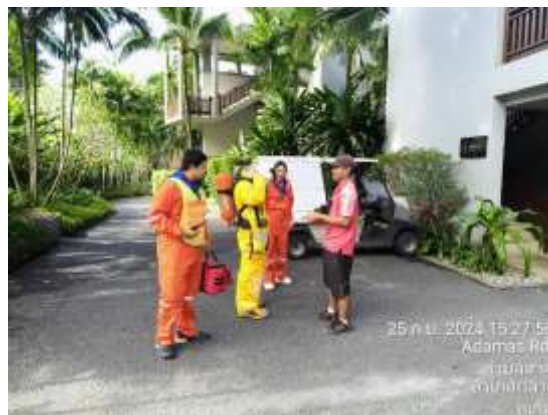
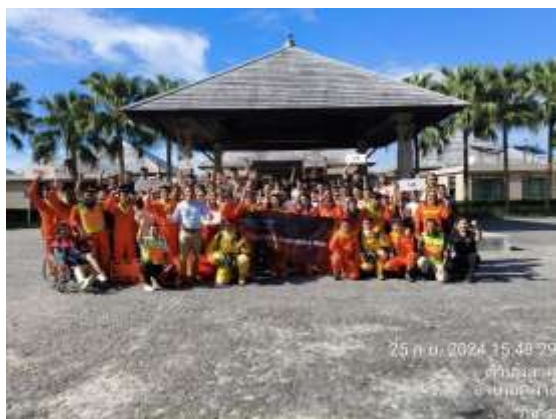
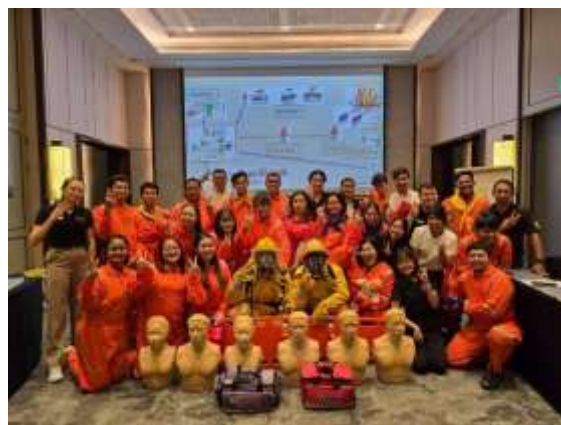
ภาพที่ 2.2-5 ซ้อมดับเพลิงและอพยพหนีไฟ ประจำปี 2567

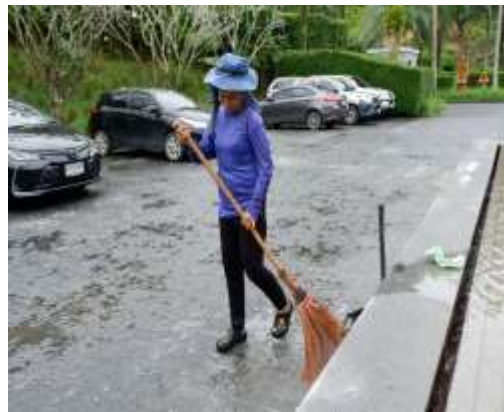
ภาพที่ 2.2-6 เจ้าหน้าที่ดูแลพื้นที่สีเขียว

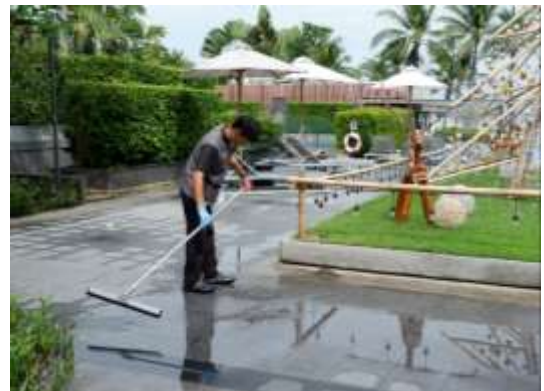
ภาพที่ 2-2-8 เจ้าหน้าที่ทำความสะอาดถนนภายในโครงการ

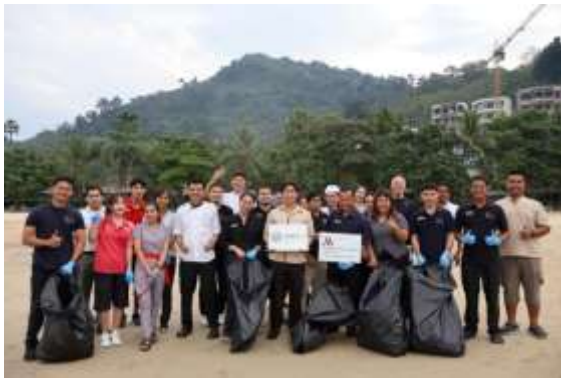
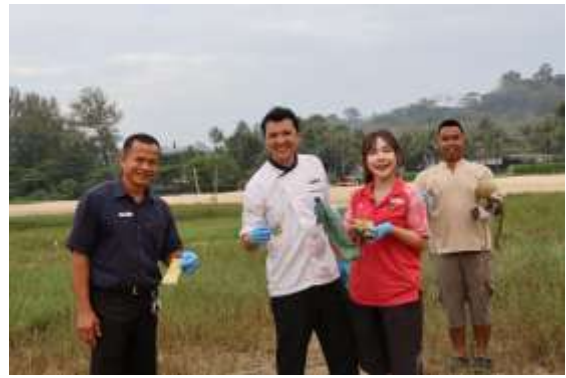
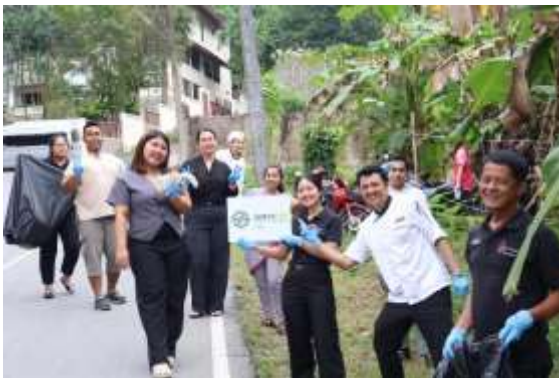
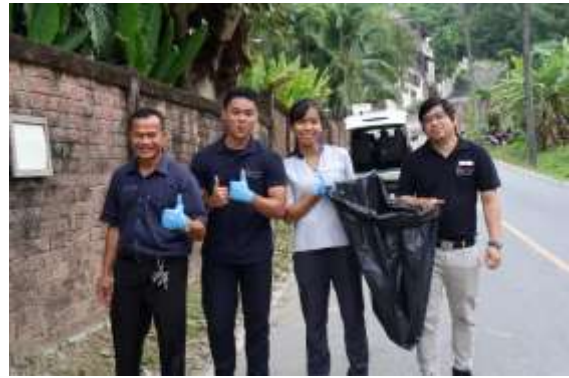
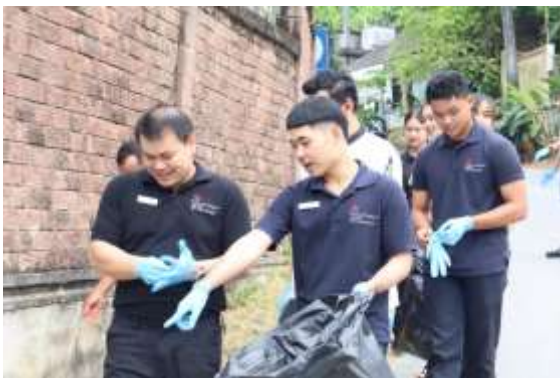
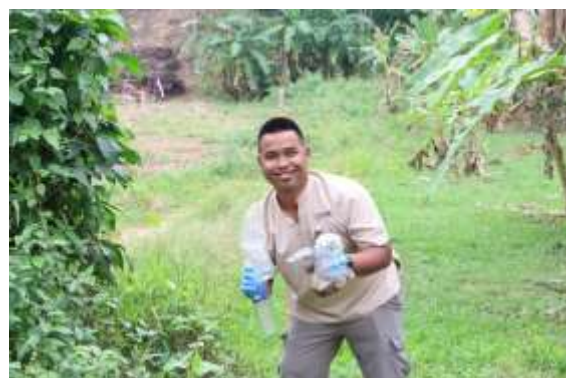
ภาพที่ 2.2-9 พนักงานทำความสะอาดในบริเวณหน้าพื้นที่โครงการ

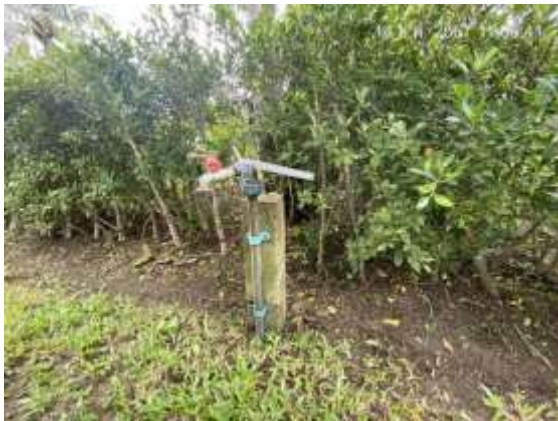
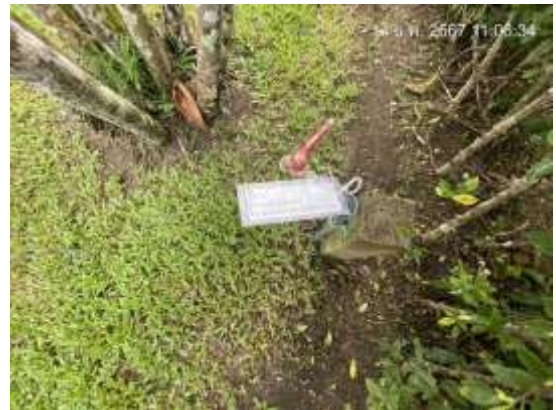
ภาพที่ 2.2-10 ระบบบำบัดน้ำเสียและการนำน้ำที่ผ่านการบำบัดแล้วมารดน้ำต้นไม้

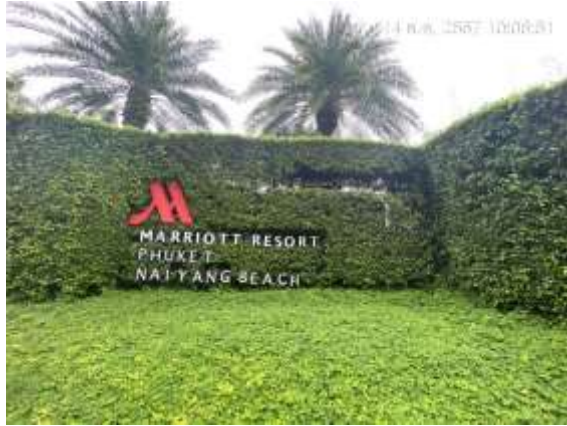
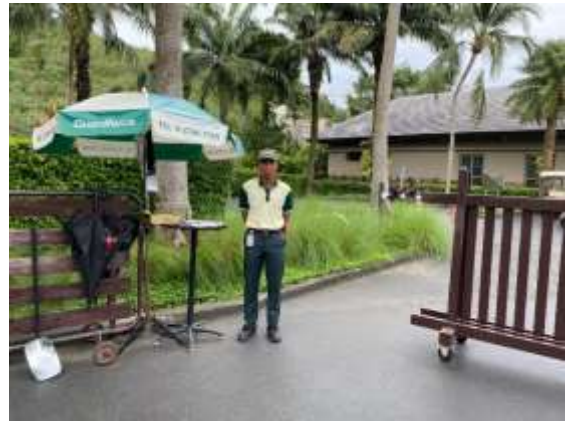
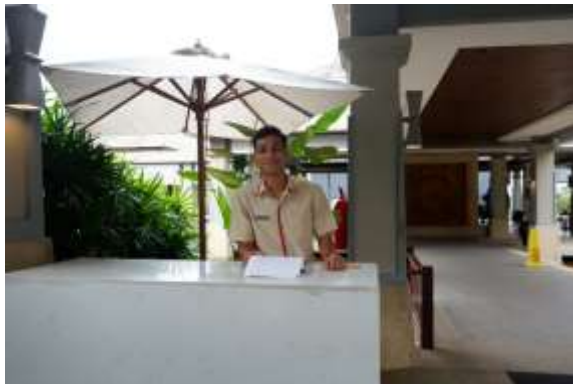
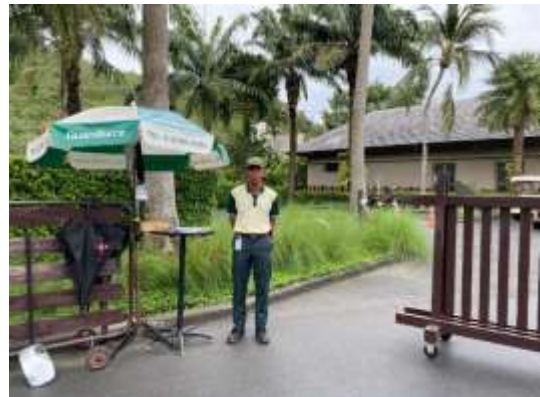
ภาพที่ 2.2-12 ป้ายโครงการและเจ้าหน้าที่อำนวยความสะดวก

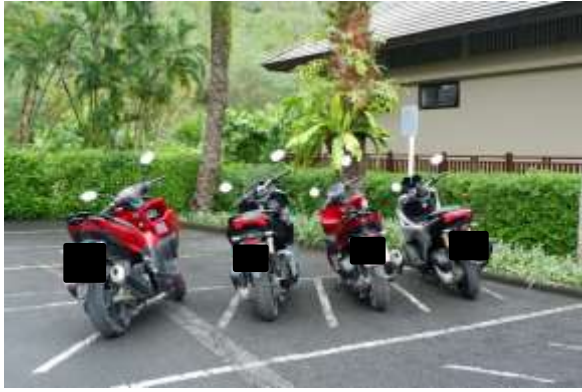
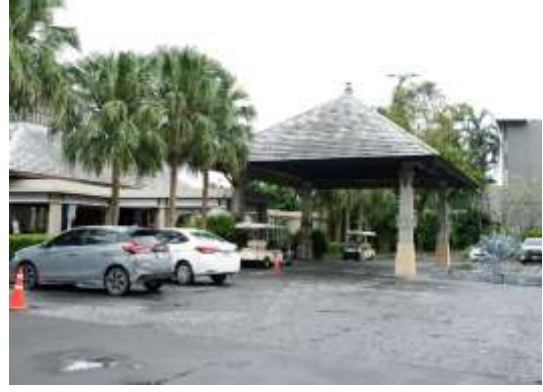
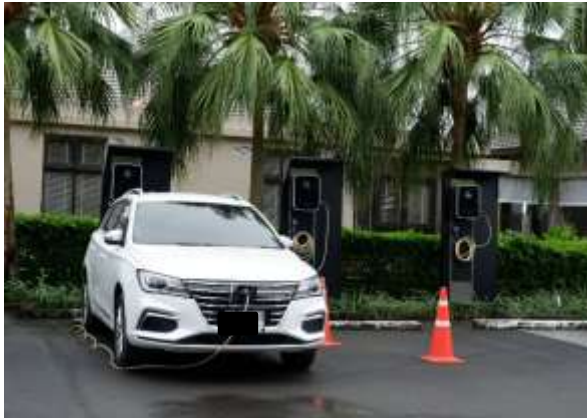
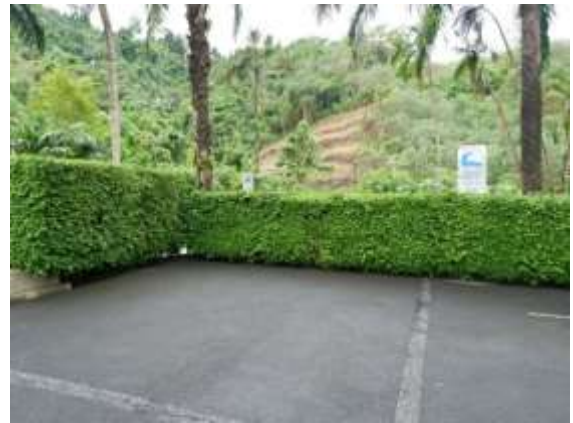
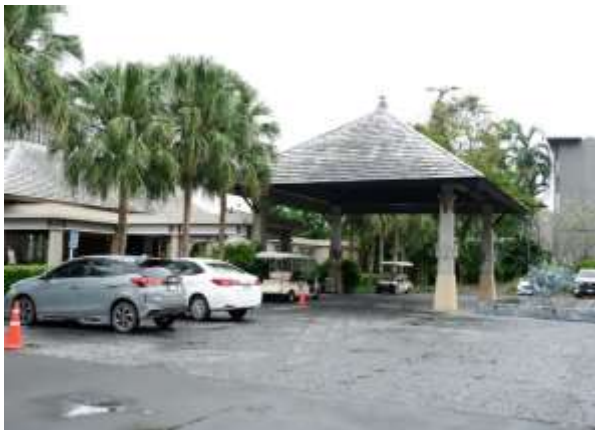
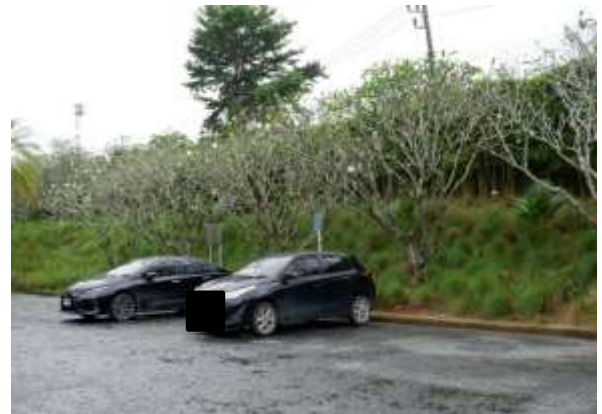
ภาพที่ 2.2-13 ลานจอดรถภายในโครงการ

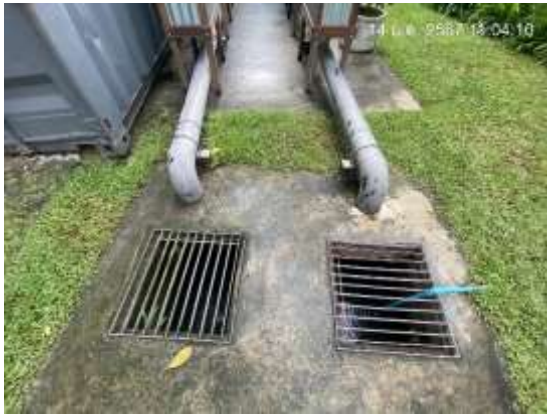
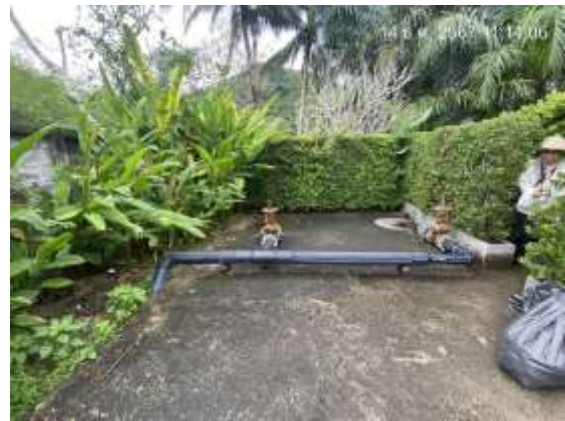
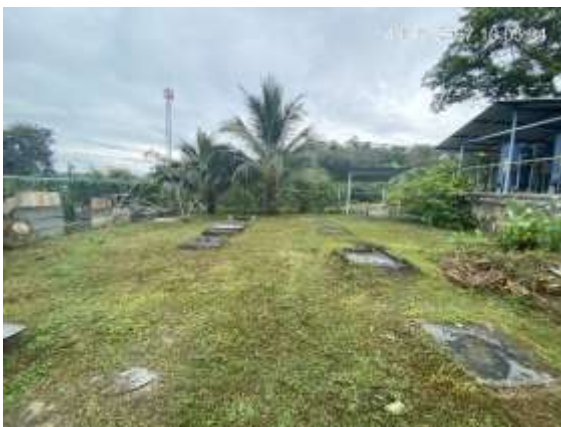
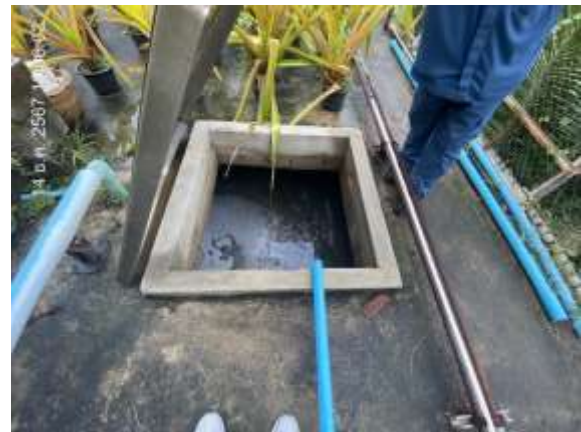
ภาพที่ 2.2-18 บ่อหน่วงน้ำ และปั๊มสูบน้ำของโครงการ

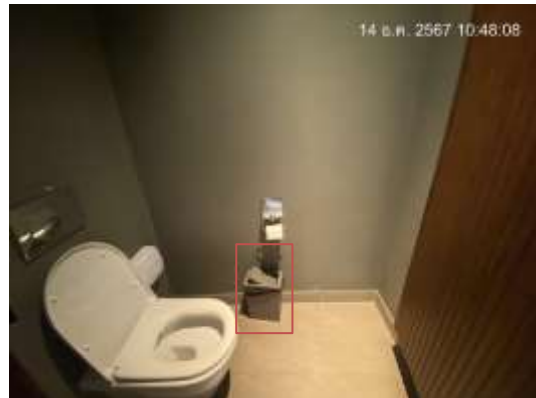
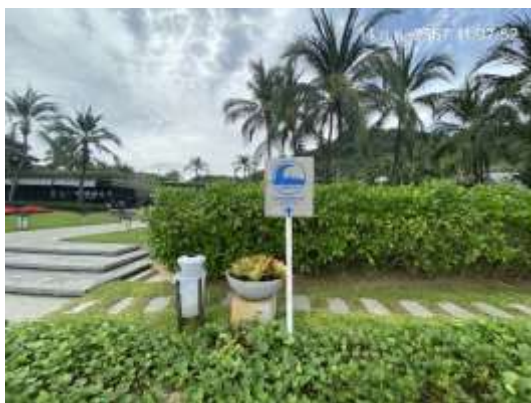
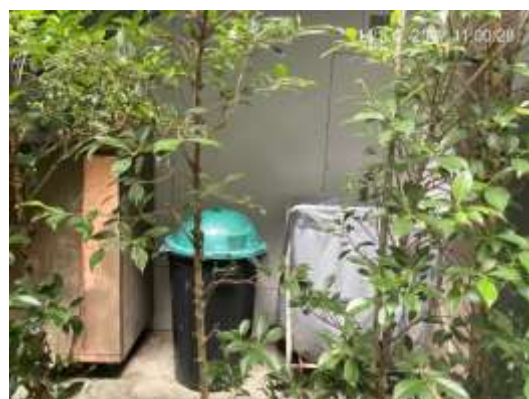
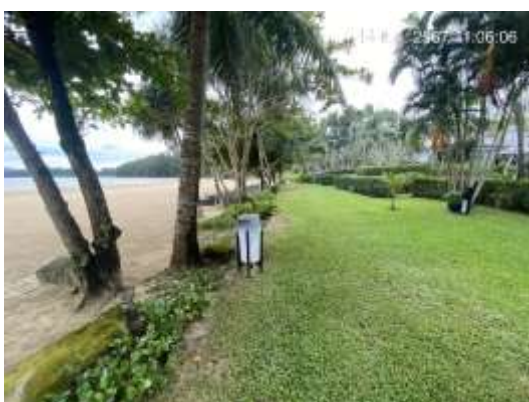
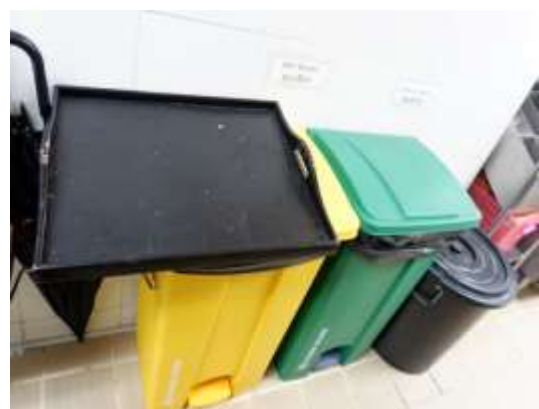
ภาพที่ 2.2-22 ถึงขยะภายในโครงการ

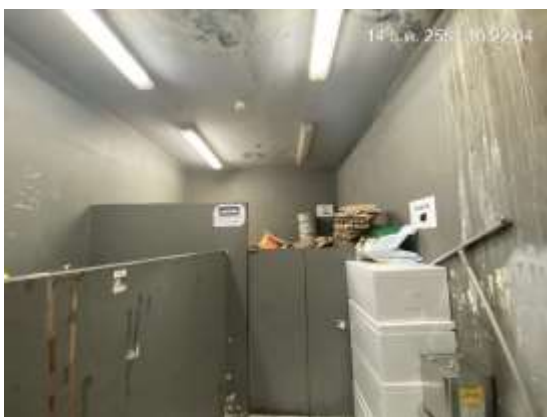
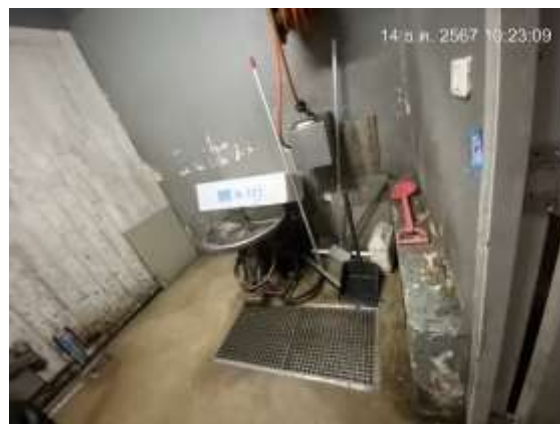
ภาพที่ 2.2-23 ห้องพักรวมของโครงการ

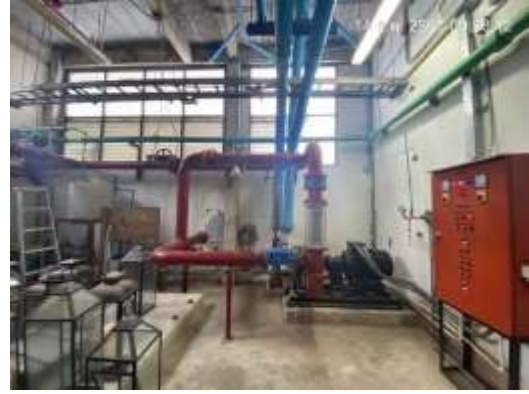
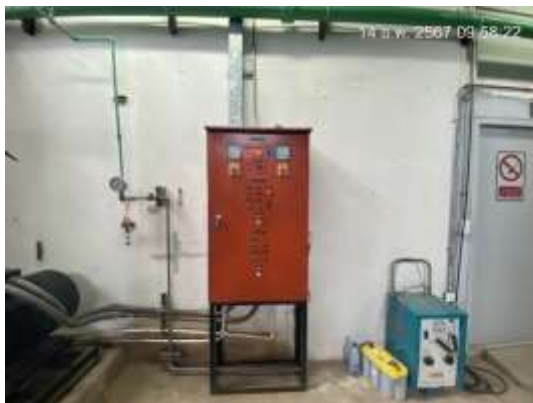
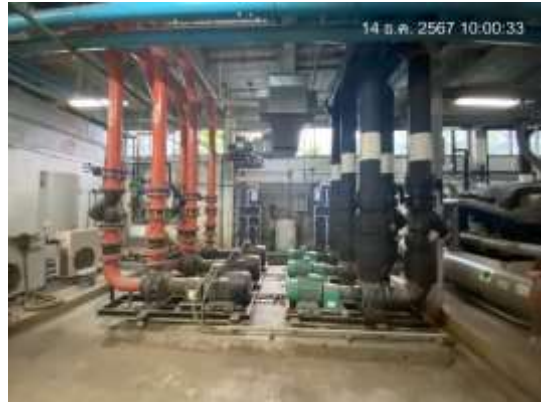
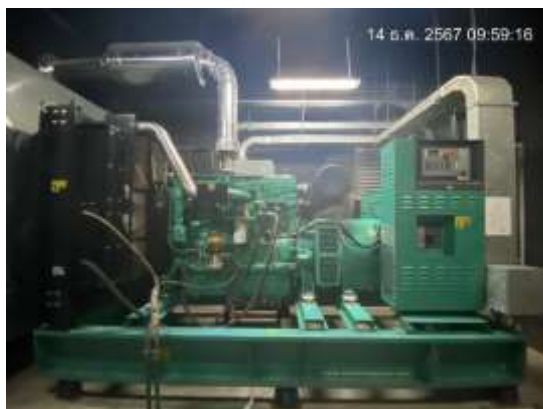
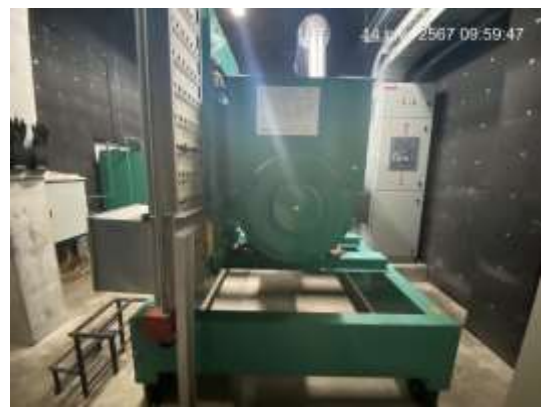
ภาพที่ 2.2-25 ระบบไฟฟ้า และการรณรงค์ประหยัดพลังงานของโครงการ

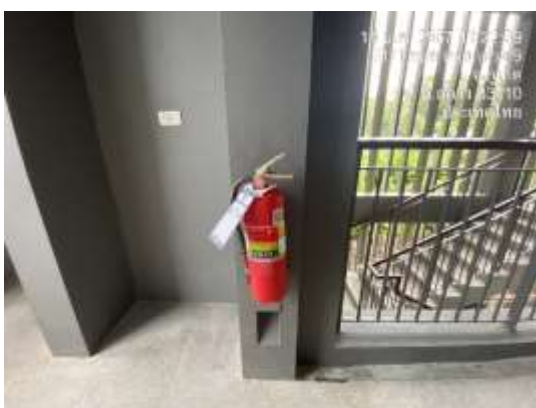
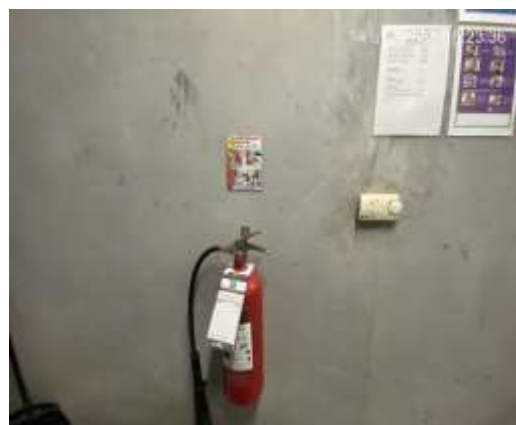
ภาพที่ 2.2-26 ระบบป้องกันและแจ้งเตือนอัคคีภัย

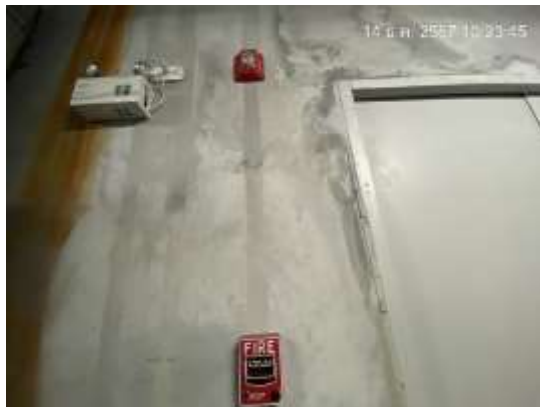
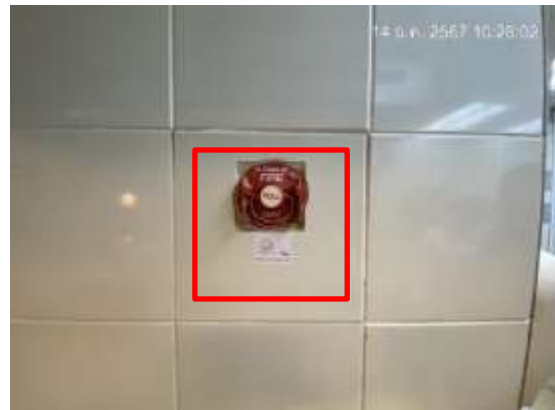
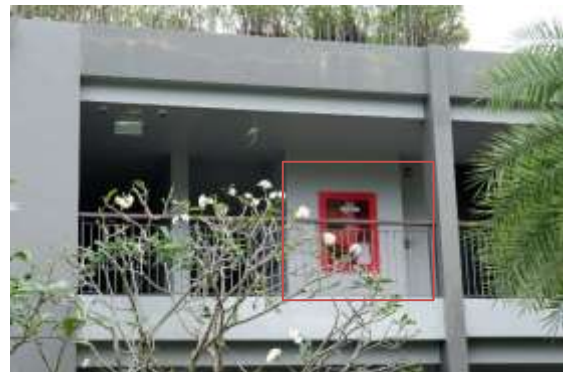
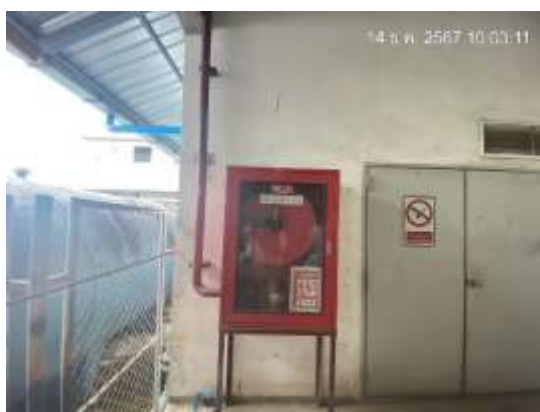
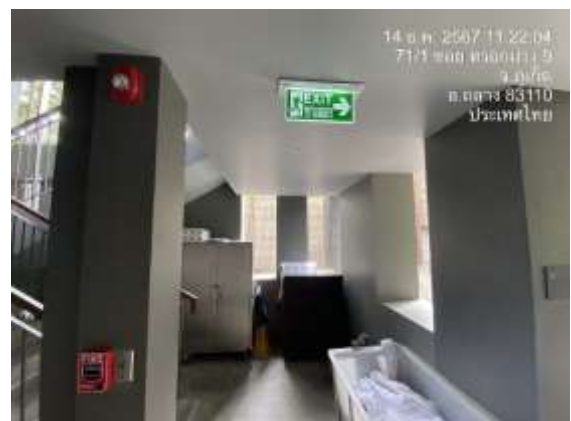
ภาพที่ 2.2-26 (ต่อ) ระบบป้องกันและแจ้งเตือนอัคคีภัย

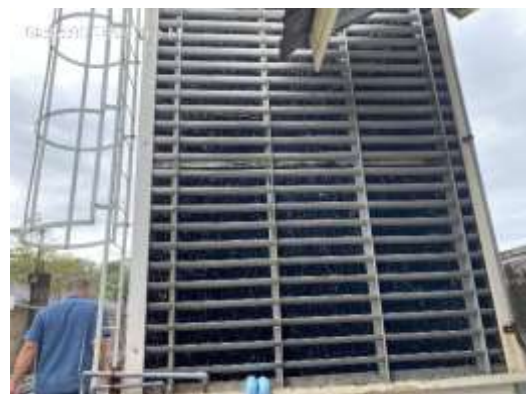
ภาพที่ 2.2-28 หอผึ่งเย็น

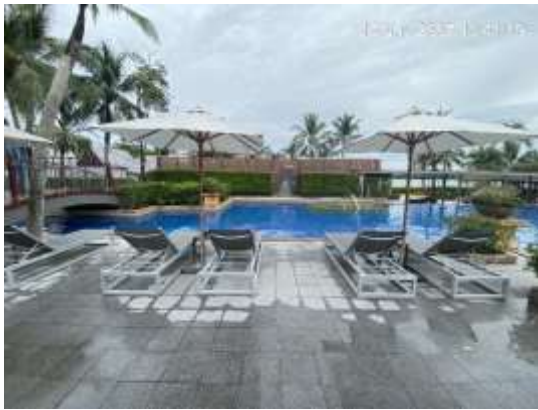
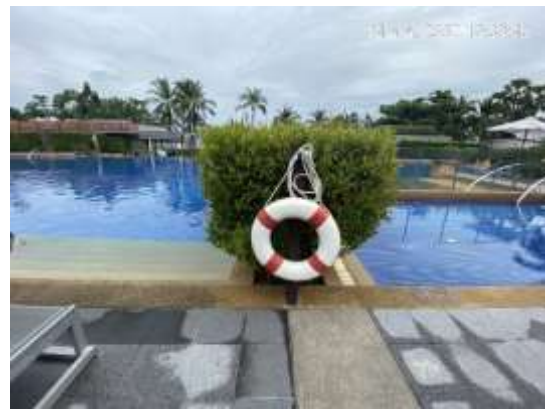
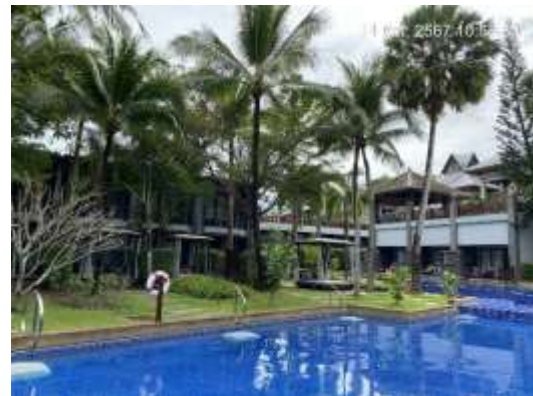
ภาพที่ 2.2-29 สระว่ายน้ำโครงการ

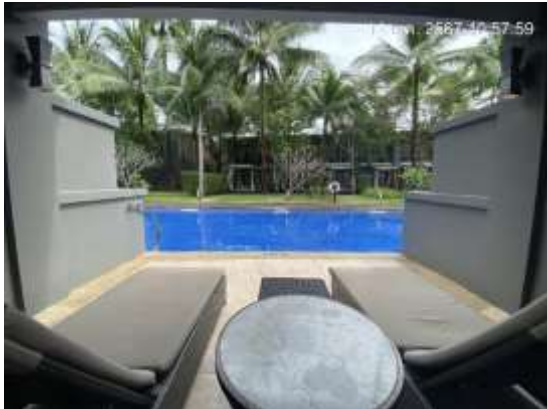
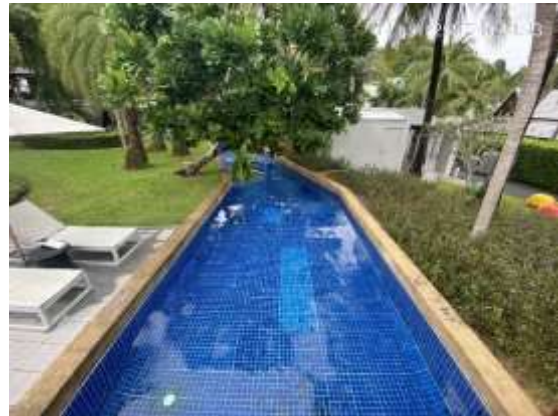
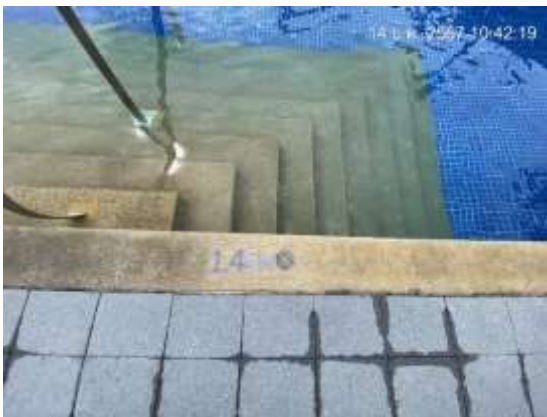
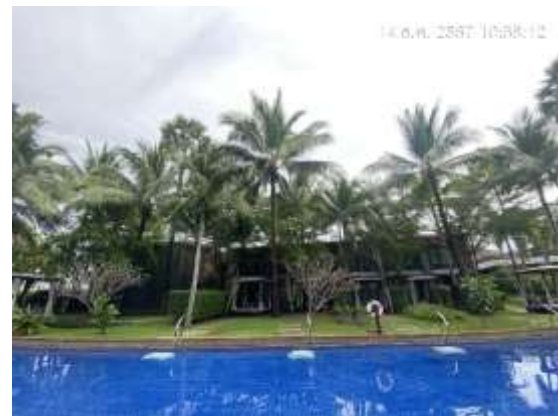
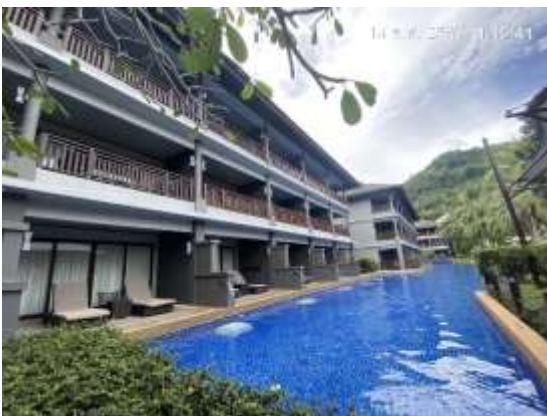
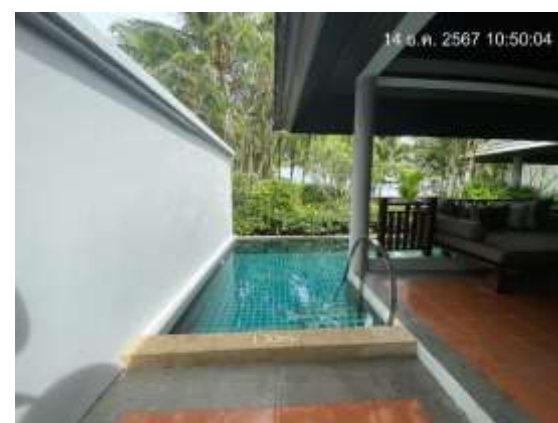
ภาพที่ 2.2-29 สระว่ายน้ำโครงการ (ต่อ)

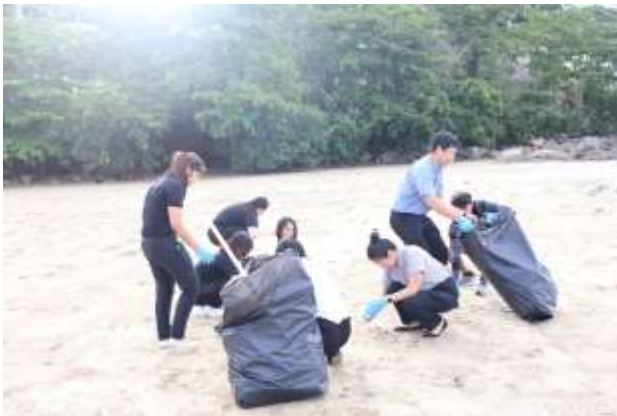
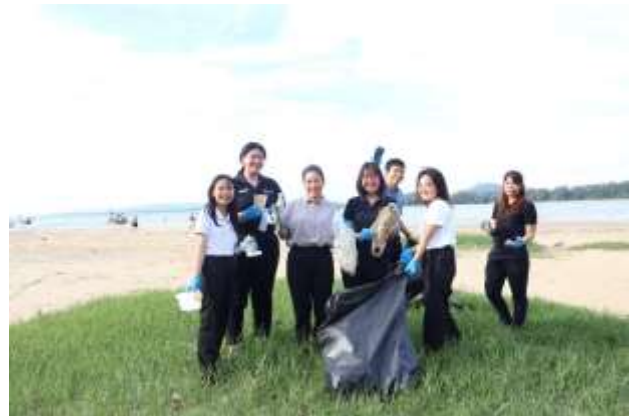
ภาพที่ 2.2-34 โครงการมีส่วนร่วมกับชุมชนโดยรอบ

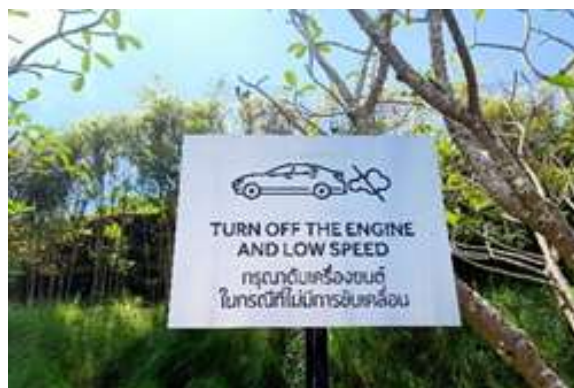
ภาพที่ 2.2-35 ป้ายจอดรถกรุณาดับเครื่องยนต์

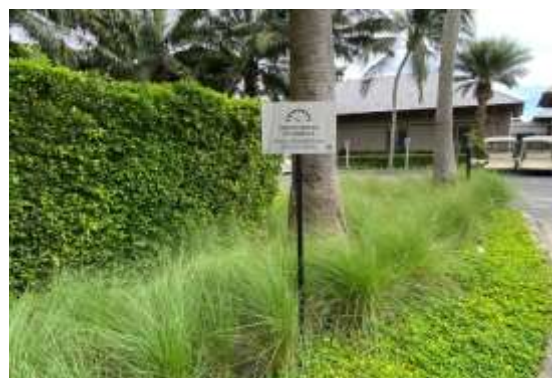
ภาพที่ 2.2-36 ป้ายจำกัดความเร็ว
