## บทที่ 2

### ผลการดำเนินการตามมาตรการป้องกันและแก้ไขผลกระทบสิ่งแวดล้อม

โครงการโรงแรมบันยันทรี กระบี่ (ทับแขก) ตั้งอยู่เลขที่ 279 หมู่ที่ 3 ตำบลหนองทะเล อำเภอเมืองกระบี่ จังหวัดกระบี่ ปัจจุบันเปิดดำเนินการภายใต้ชื่อโรงแรมบันยันทรี กระบี่ โดยบริษัท อันตามัน รีสอร์ท แอสเสท จำกัด โครงการเป็นโครงการประกอบกิจการประเภทโรงแรม ประกอบด้วยอาคารทั้งสิ้น จำนวน 25 อาคาร มีห้องพักรวม ทั้งสิ้น 72 ห้องพัก (81 ห้องนอน) แบ่งเป็นอาคารห้องพัก 13 อาคาร และอาคารส่วนบริการ 12 อาคาร ตั้งอยู่บน ขนาดที่ดิน 26-0-90.1 ไร่ หรือ 41,960.40 ตารางเมตรทั้งนี้ โครงการเข้าข่ายที่จะต้องศึกษาและจัดทำรายงานการวิเคราะห์ผลกระทบสิ่งแวดล้อม ซึ่งโครงการได้ดำเนินการจัดทำรายงานฯ ส่งให้ สผ. พิจารณาจนได้รับความเห็นชอบ แล้วตาม หนังสือที่ ทส 1009.5/5261 ลงวันที่ 1 พฤษภาคม 2560 โดย หนังสือเห็นชอบได้กำหนดมาตรการป้องกัน และแก้ไขผลกระทบสิ่งแวดล้อมและมาตรการติดตามตรวจสอบผลกระทบสิ่งแวดล้อม เพื่อเป็นแนวทางให้โครงการปฏิบัติรวมไปถึงเสนอรายงานผลการปฏิบัติตามมาตรการฯ ต่อหน่วยงานอนุญาต และหน่วยงานที่เกี่ยวข้อง รวมทั้ง สำนักงานนโยบายและแผนทรัพยากรธรรมชาติและสิ่งแวดล้อม (สผ.) ทุก 6 เดือนนั้น

ตารางที่ 2-1 สรุปผลการปฏิบัติตามมาตรการป้องกันและแก้ไขผลกระทบสิ่งแวดล้อม(ระยะดำเนินการ) โครงการโรงแรมบันยันทรี กระบี่ (ทับแขก)

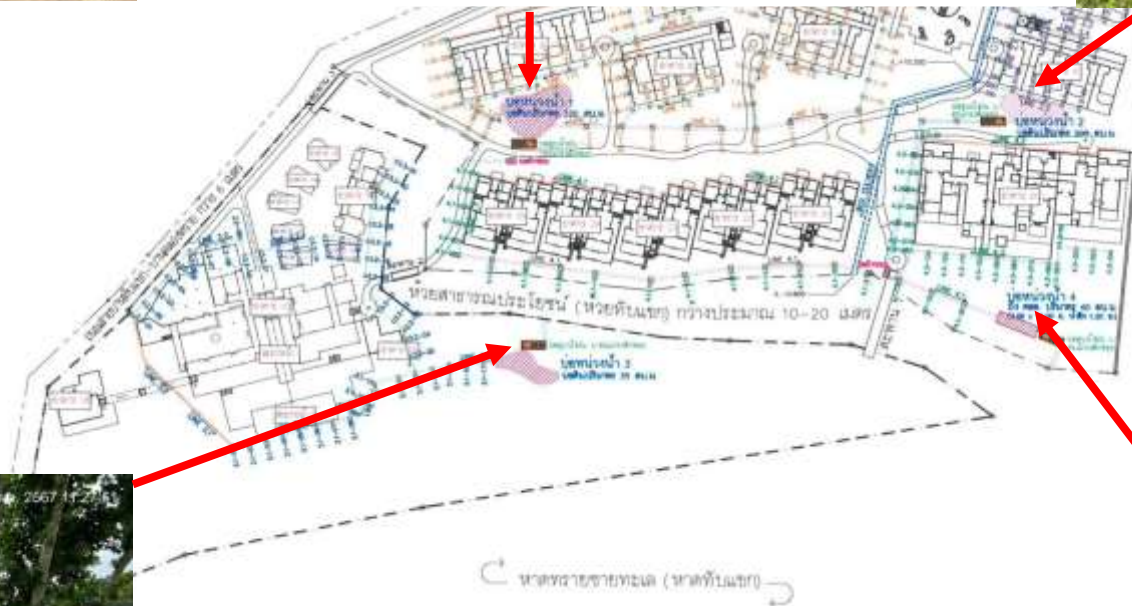
ภาพที่ 2-1 ระบายน้ำฝนของโครงการ

2. จัดให้มีท่อระบายน้ำเส้นผ่านศูนย์กลาง 0.40 ม. และ 0.60 ม. และวางระบายน้ำรูปตัว Y ความกว้าง 0.30 ม. ที่มีบ่อพักน้ำ เป็นระยะอยู่โดยรอบพื้นที่โครงการ โดยอาศัยแรงโน้มถ่วงของโลก (Gravity) ลงสู่บ่อท่อน้ำ จากนั้นน้ำจะไหลผ่านตะแกรง ดักขยะเข้า สู่บ่อสูบน้ำก่อนสูบลงสู่ห้วยสาธารณะประโยชน์ (ห้วยทับแขก) ต่อไป	✓	โครงการจัดให้มีท่อระบายน้ำและบ่อพักน้ำเป็นระยะ เพื่อไหลลงสู่บ่อท่อน้ำภายในโครงการ ก่อนปล่อยลงสู่ ห้วยทับแขกต่อไป	ปฏิบัติตามมาตรการ	ภาพที่ 2-2 ระบายน้ำฝน ของโครงการในปัจจุบัน

วางระบายน้ำ

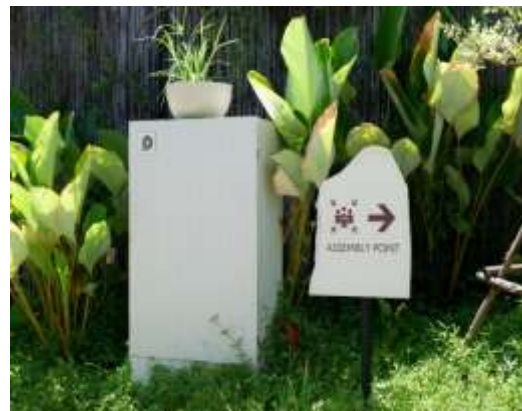
1.3 ธรณีวิทยาการ เกิดแผ่นดินไหว และ การเกิดสึนามิ	1. จัดหาเส้นทางหนีภัยโดยมีป้ายบอกเป็นระยะไว้บริเวณ โครงการเมื่อเกิดเหตุการณ์ภัยพิบัติขึ้นสามารถอพยพไปยังจุด รวมพลได้อย่างรวดเร็วและไม่เกิดการซุลมุน	✓	โครงการจัดให้มีป้ายบอกทางหนีภัยไว้ในห้องพักทุก ห้องและป้ายแจ้งให้หนีขึ้นที่สูงป้ายบอกว่าให้วิ่งไปจุด รวมพลบริเวณใดและป้ายกำหนดจุดรวมพล	ปฏิบัติตามมาตรการ	ภาพที่ 2-3 ป้ายบอก เส้นทางหนีภัยจุดรวมพล และซ้อมดับเพลิง ประจำปี

ป้ายบอกทางไปยังจุดรวมพล

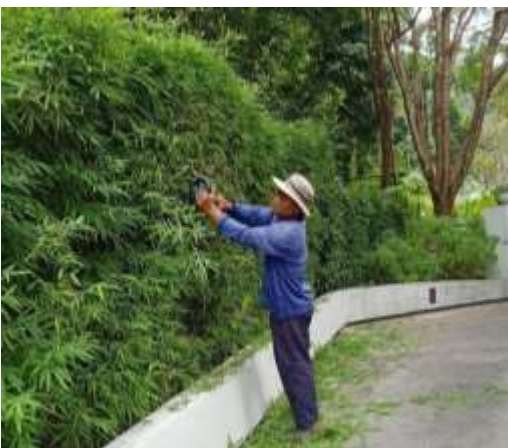
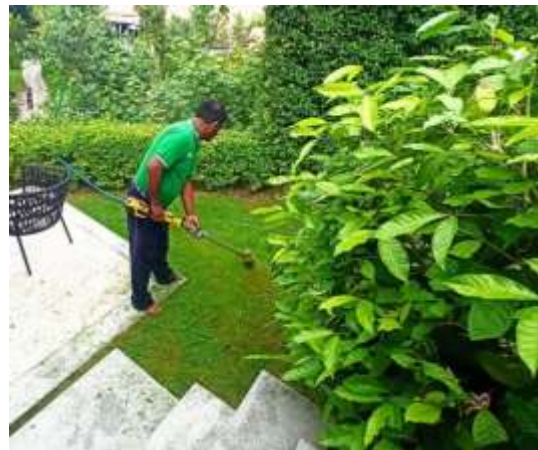
ภาพที่ 2-5 เจ้าหน้าที่ดูแลพื้นที่สีเขียว

2. จัดพื้นที่สีเขียวโดยรอบพื้นที่โครงการ รวมทั้งดูแลรักษาและ เพิ่มพื้นที่สีเขียวบริเวณพื้นที่ว่างเพื่อให้ช่วยดูดซับมลสารที่เกิด จากยานพาหนะที่เข้ามาในพื้นที่โครงการ	✓	โครงการจัดให้มีพื้นที่สีเขียวโดยการปลูกหญ้าไม้พุ่ม และ ไม้ยืนต้นปกคลุมดินในพื้นที่โครงการ และจัดให้มี เจ้าหน้าที่ดูแลพื้นที่สีเขียวให้มีความสมบูรณ์อยู่เสมอ	ปฏิบัติตามมาตรการ ภาพที่ 2-1 พื้นที่สีเขียว ภายในโครงการ ภาพที่ 2-5 เจ้าหน้าที่ ดูแลพื้นที่สีเขียว

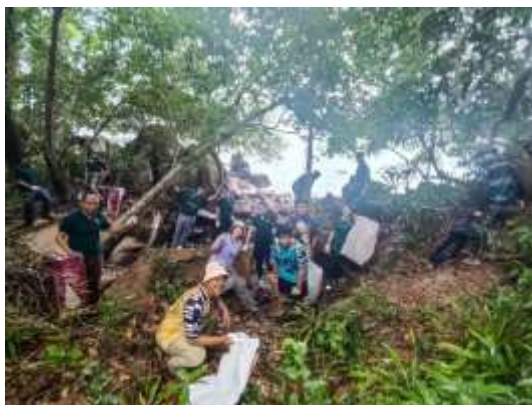
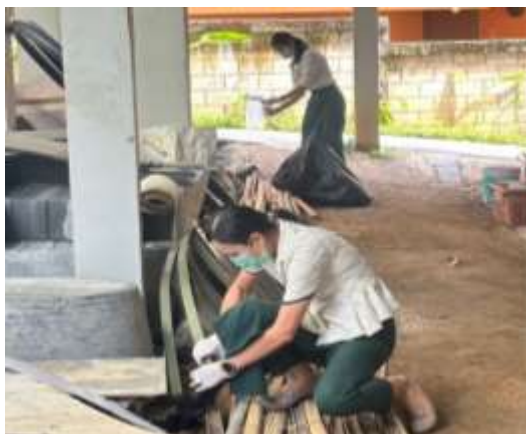
ภาพที่ 2-6 ป้ายจำกัดความเร็ว และเจ้าหน้าที่ทำความสะอาดพื้นที่โครงการโดยรอบ

3. จำกัดความเร็วของรถภายในโครงการ เพื่อป้องกันการฟุ้ง กระจายของฝุ่นบริเวณผิวถนนโดยติดป้ายจำกัดความเร็ว	✓	โครงการมีการติดป้ายจำกัดความเร็วไม่เกิน 30 กม./ชม. บริเวณถนนทางเข้าโครงการ	ปฏิบัติตามมาตรการ ภาพที่ 2-6 ป้ายจำกัด ความเร็ว และเจ้าหน้าที่ ทำความสะอาดถนน

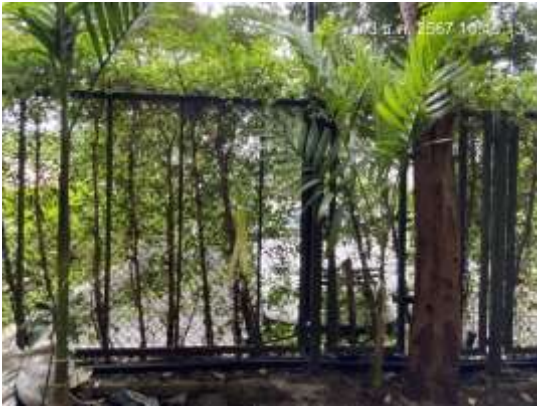
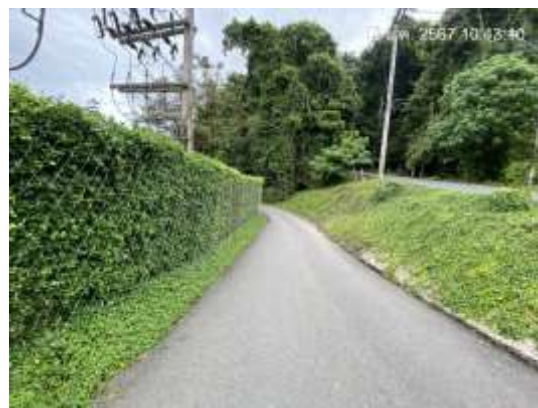
3. ปลุกต้นไม้ยืนต้นเป็นรั้วกันเสียงโดยรอบโครงการ	✓ โครงการมีการปลุกต้นไม้เป็นรั้วกันเสียงรอบโครงการ	ปฏิบัติตามมาตรการ	ภาพที่ 2-7 ลักษณะรั้วต้นไม้ตามแนวเขตที่ดิน

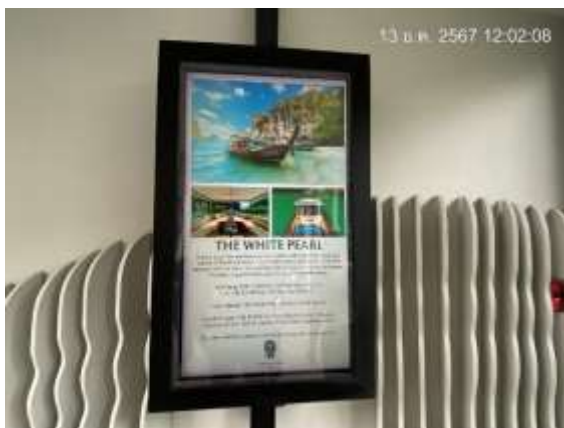
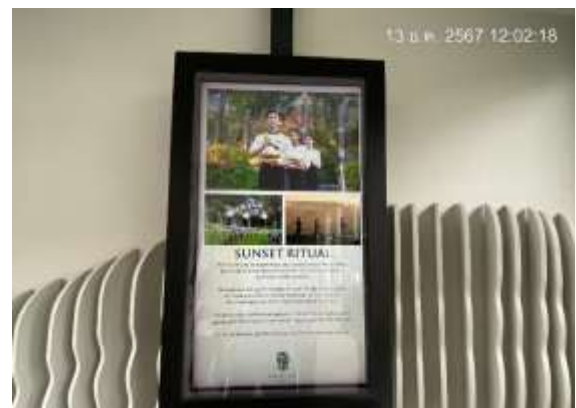
ภาพที่ 2-8 ประชาสัมพันธ์แหล่งท่องเที่ยวใกล้เคียงโครงการ

2. ประชาสัมพันธ์หรือแจ้งให้ทราบถึงข้อควรปฏิบัติตามกฎระเบียบของทางอุทยานฯกำหนดไว้อย่างเคร่งครัด	✓ โครงการมีการประชาสัมพันธ์หรือแจ้งให้ทราบถึงข้อควรปฏิบัติตามกฎระเบียบของทางอุทยานฯ กำหนดไว้อย่างเคร่งครัด	ปฏิบัติตามมาตรการ	ภาพที่ 2-8 ประชาสัมพันธ์แหล่งท่องเที่ยวใกล้กับโครงการ

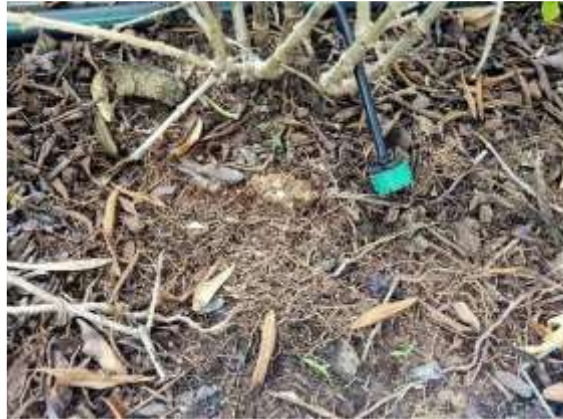
ภาพที่ 2-9 ระบบบำบัดน้ำเสียของโครงการ

2.2 นิเวศวิทยาทาง น้ำ	1. โครงการจัดให้มีระบบบำบัดน้ำเสียชนิดเติมอากาศเลี้ยง ตะกอนเวียนกลับ (Aeration Activated Sludge Process, A/S) บริเวณชั้นใต้ดินอาคาร 5 เพื่อรองรับน้ำเสียทั้งหมดที่ เกิดขึ้นในโครงการ 88.70 ลบ.ม./วัน โดยระบบบำบัดน้ำเสีย จำนวน 1 ชุด สามารถรองรับน้ำ เสียได้ 120 ลบ.ม./วัน และมี ประสิทธิภาพในการบำบัดให้ค่า BOD (ออก) 20 มก./ล.	✓ โครงการมีการเปลี่ยนที่ตั้งระบบบำบัดน้ำเสียจากชั้นใต้ ดินอาคาร 5 (ปัจจุบันเรียกอาคาร C) ไปอยู่บริเวณ ด้านข้างอาคาร 2 (ปัจจุบันเรียกอาคาร BOH) โดยเป็น ระบบบำบัดน้ำเสียแบบเติมอากาศเลี้ยงตะกอนเวียน กลับ (AS) และจัดให้มีระบบนำน้ำที่ผ่านการบำบัดแล้ว มารดน้ำต้นไม้	ปฏิบัติตามมาตรการ	ภาพที่ 2-9 ระบบบำบัดน้ำ เสียของโครงการ

ระบบน้ำหยดที่ใช้น้ำทิ้งที่ผ่านการบำบัดมารดน้ำต้นไม้

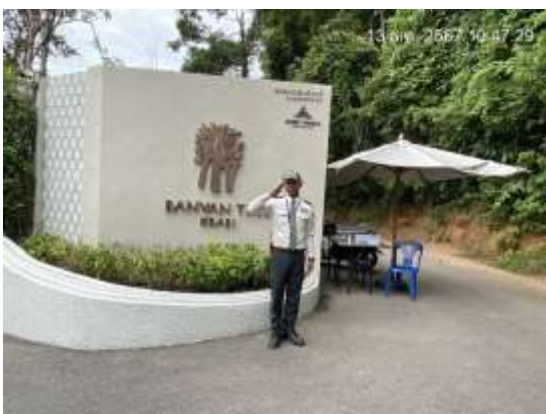
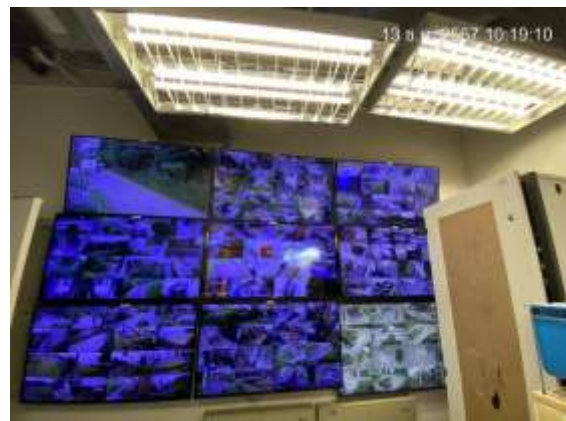
### ภาพที่ 2-13 การรักษาความปลอดภัยของโครงการ

6. จัดให้มีเจ้าหน้าที่รักษาความปลอดภัยแก่ผู้พักอาศัยใน โครงการ	✓ โครงการจัดให้มีเจ้าหน้าที่รักษาความปลอดภัยแก่ผู้พัก อาศัยในโครงการตลอด 24 ชั่วโมง	ปฏิบัติตามมาตรการ	ภาพที่ 2-13 การรักษา ความปลอดภัยของ โครง การ

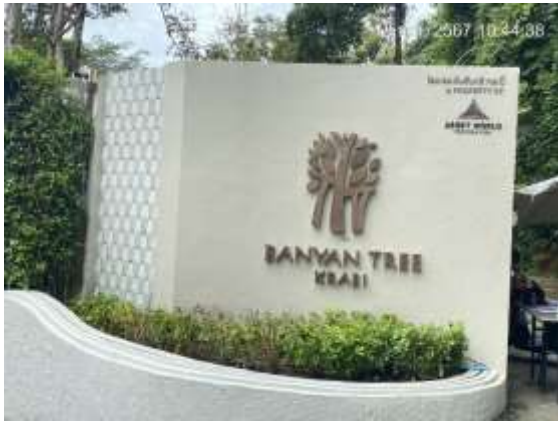
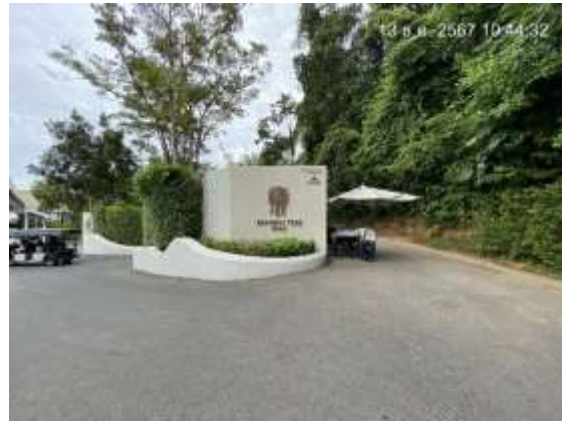
ภาพที่ 2-16 ป้ายชื่อโครงการที่สามารถมองเห็นได้แต่ไกล

7. ติดตั้งป้ายโครงการ ลูกศรแสดงทิศทางบริเวณเข้า-ออก โครงการที่สามารถมองเห็นได้ชัดเจนและในระยะทางที่จะ ชะลอรถได้ทันก่อนเข้าสู่โครงการได้อย่างปลอดภัย	✓ โครงการมีการติดตั้งป้ายชื่อโครงการให้สามารถมองเห็น ได้แต่ไกล และชะลอรถเพื่อเข้าสู่โครงการได้อย่าง ปลอดภัย	ปฏิบัติตามมาตรการ	ภาพที่ 2-16 ป้ายชื่อโครง การที่สามารถ มองเห็นได้ แต่ไกล

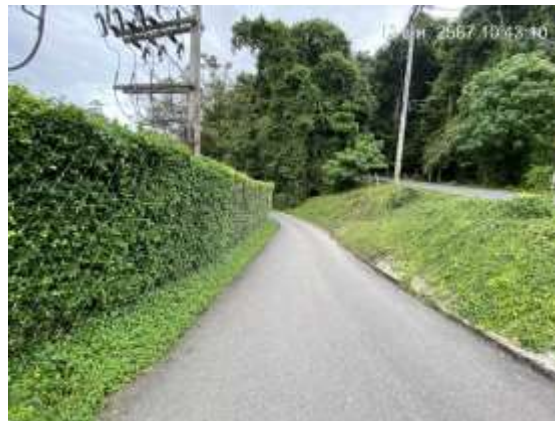
ภาพที่ 2-17 ถนนคอนกรีตที่ได้รับอนุญาตให้ปรับปรุง

3.2 การคมนาคม ขนส่ง (ต่อ)	8. โครงการกับประสานขออนุญาตในการดำเนินการปรับปรุง ถนนสาธารณะที่ติดกับโครงการตลอดแนวเขตที่ดินของ โครงการจากสาม แยกทางหลวงชนบทสายบ้านคลองม่วงถึงบ้านทับ แขกตัดกับถนน สายบ้านทับแขกถึงบ้านคลองทรายถึง ห้วยสาธารณะประโยชน์ (ห้วย ทับแขก) และก่อสร้างท่อ คสล. สี่เหลี่ยมบริเวณภายในโครงการขนาด ความกว้าง1.20x1.20 ม. ความลึก 2.0ม. เพื่อรวบรวมน้ำที่ซึมบริเวณ ถนน สาธารณประโยชน์ฝั่งโครงการให้รายได้ตามปกติสูงห้วย สาธารณประโยชน์ (ห้วยทับแขก) เช่นเดิม	✓ โครงการได้รับอนุญาตให้ปรับปรุงถนนสาธารณะจาก สามแยกทางหลวงชนบทสายบ้านคลองม่วงถึงบ้านทับ แขกตัดกับถนนสายบ้านทับแขกถึงบ้าน คลองทรายถึง ห้วยสาธารณะประโยชน์ และมีการก่อสร้างท่อ คสล. รวบรวมน้ำที่ซึมบริเวณถนนสาธารณประโยชน์ฝั่ง โครงการให้รายได้ตามปกติสูงห้วยทับแขก เป็นระยะทาง 50 เมตร	ปฏิบัติตามมาตรการ	ภาพที่ 2-17 ถนนคอนกรีต ที่ได้รับอนุญาตให้ปรับปรุง

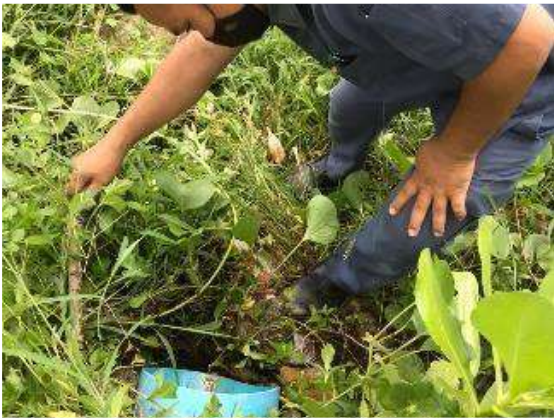
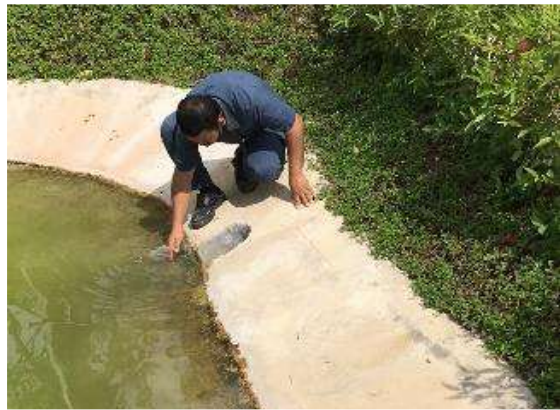
3. ขุดลอกตะกอนในท่อระบายน้ำรวมถึงบ่อพักน้ำอย่าง สม่ำเสมอเพื่อให้การระบายน้ำในพื้นที่โครงการมีประสิทธิภาพ ตลอดเวลา	✓ โครงการมีการตรวจสอบตะกอนในท่อระบายน้ำรวมถึง บ่อพักน้ำอย่างสม่ำเสมอ หากพบว่ามีปริมาณมากจะทำ การขุดลอก	ปฏิบัติตามมาตรการ	ภาพที่ 2-20 ตรวจสอบบ่อ พักน้ำและขุดลอกท่อ ระบายน้ำ

เจ้าหน้าที่ตรวจสอบบ่อกักน้ำ

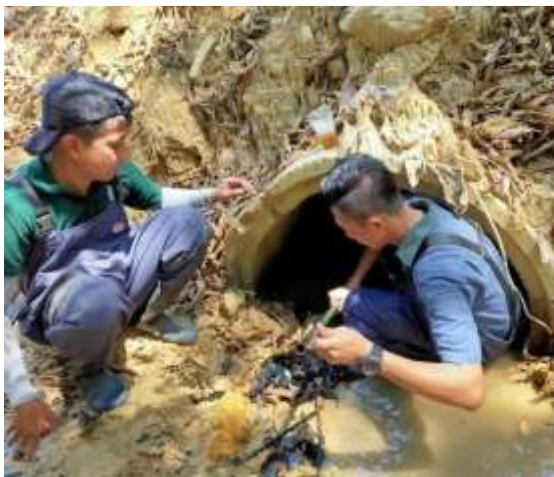
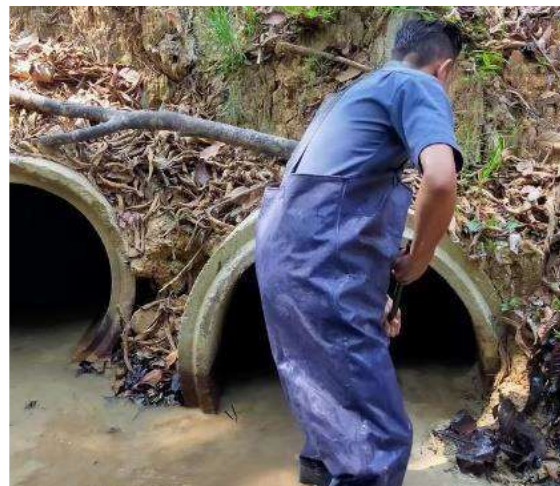
ภาพที่ 2-20 ตรวจสอบบ่อกักน้ำ และขุดลอกท่อระบายน้ำ

เจ้าหน้าที่ขุดลอกท่อระบายน้ำ
