ผลการปฏิบัติตามมาตรการป้องกัน  
และแก้ไขผลกระทบสิ่งแวดล้อม  
และมาตรการติดตามตรวจสอบ  
ผลกระทบสิ่งแวดล้อม

#### 2.1 มาตรการป้องกันและแก้ไขผลกระทบสิ่งแวดล้อม

ตารางที่ 2-1 ผลการปฏิบัติตามมาตรการป้องกันและแก้ไขผลกระทบสิ่งแวดล้อมทั่วไป

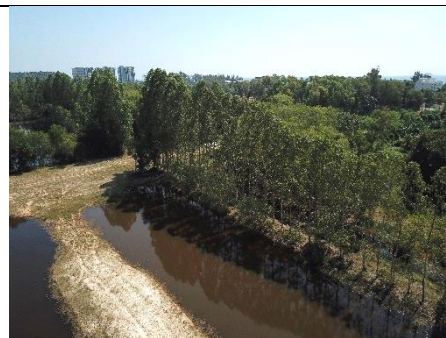
มาตรการป้องกันและแก้ไข ผลกระทบสิ่งแวดล้อม	ผลการปฏิบัติตามมาตรการฯ	ปัญหา อุปสรรค ที่ไม่สามารถปฏิบัติ ตามมาตรการ และแนวทางแก้ไข	ภาพประกอบ
3. ให้ปรับปรุงฟื้นฟูพื้นที่โครงการที่ผ่านการทำ เหมืองแร่แล้ว และพื้นที่สิ้นสุดการใช้ประโยชน์แล้ว ตามแผนงานที่ได้เสนอไว้ในรายงานผลกระทบ สิ่งแวดล้อมเบื้องต้น พร้อมทั้งให้รายงานผลการ ดำเนินงานให้สำนักงานนโยบายและแผน ทรัพยากรธรรมชาติและสิ่งแวดล้อม และกรม อุตสาหกรรมพื้นฐานและการเหมืองแร่ทุกปี	<ul style="list-style-type: none"> <li>- โครงการได้มีการปลูกต้นไม้ยืนต้นบริเวณคันทำนบ เพิ่มเติม เพื่อเป็นการฟื้นฟูพื้นที่เกี่ยวกับการ ทำเหมือง</li> <li>- ได้มีการจัดทำรายงานแผนและผลการดำเนินงาน ด้านการฟื้นฟูพื้นที่ ทำเหมืองเพื่อส่งให้ต่อ หน่วยงานที่เกี่ยวข้องแล้ว รายละเอียดแสดงดัง เอกสารแนบ 3</li> </ul>	- ไม่มี

<p>แนวต้นไม้บนคันทำนบดิน</p>

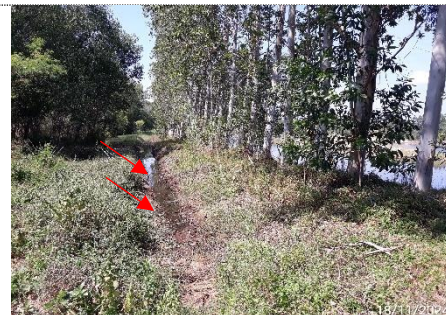
4. สร้างคันทำนบดินอัดแน่นโดยมีหน้าตัดเป็นรูป สี่เหลี่ยมคางหมู ขนาดความกว้าง 4 เมตร สูง 1 เมตร และสันคันทำนบบนกว้าง 2 เมตร และคู ระบายน้ำความกว้าง 0.5 เมตร ลึก 0.5 เมตร และ ด้านบนกว้าง 1.5 เมตร บริเวณโดยรอบพื้นที่ โครงการ	- มีการจัดสร้างคันทำนบและคูระบายน้ำตามเงื่อนไข ที่กำหนด และได้มีการปลูกต้นไม้ยืนต้นโตเร็ว บริเวณคันทำนบดินดังกล่าว	- ไม่มี

คันทำนบดินและคูระบายน้ำ

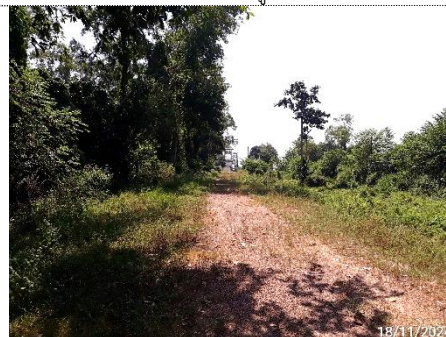
5. ตัดเส้นทางลำเลียงขนส่งไปยังบริเวณจุดเริ่ม เปิดทำเหมือง เพื่อใช้ในการลำเลียงเครื่องจักร อุปกรณ์สำหรับการเปิดทำเหมืองและการลำเลียง ขนส่งแร่ นอกจากนี้จะต้องทำการปรับปรุงเส้นทาง ลำเลียงแร่ เพื่อเข้าสู่พื้นที่โครงการส่วนที่เป็นถนน ลูกรัง ระยะทางประมาณ 150 เมตร โดยการ ปรับปรุงเป็นถนนลาดยางให้สามารถใช้ได้ทุกฤดูกาล	- ได้ทำการตัดเส้นทางไปยังจุดเปิดหน้าเหมืองเพื่อทำ ให้การเคลื่อนย้ายเครื่องจักรและอุปกรณ์เป็นไป อย่างสะดวก	- ไม่มี

เส้นทางขนส่งแร่ภายในโครงการ

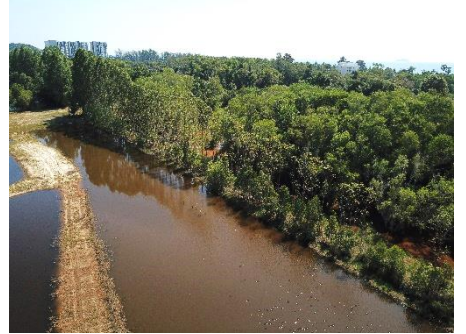
มาตรการป้องกันและแก้ไข ผลกระทบสิ่งแวดล้อม	ผลการปฏิบัติตามมาตรการฯ	ปัญหา อุปสรรค ที่ไม่สามารถปฏิบัติ ตามมาตรการ และแนวทางแก้ไข	ภาพประกอบ
9. ปลุกพืชคลุมดิน เช่น หญ้าแฝก พืชตระกูลถั่ว และไม้ยืนต้นโตเร็ว เช่น ยูคาลิปตัส สนทะเล สน ประติพัทธ์ เสม็ด กระถินณรงค์ กระถินเทพา และ กระถินยักษ์ เป็นต้น หรือไม้ชนิดอื่นตามความ เหมาะสมในบริเวณที่เื้อออำนวยความสะดวกการปลูก คือ บริเวณพื้นที่เว้นการทำเหมืองที่มีสภาพเป็นพื้นที่เปิด โล่ง เพื่อเป็นแนวเขตพื้นที่กันชน (Buffer Zone) เพื่อลดผลกระทบ ซึ่งได้แก่ การชะล้างพังทลายของ ดิน ฝุ่นละออง เสียงดัง และทัศนียภาพบริเวณพื้นที่ โครงการ	- มีการปลูกยูคาลิปตัสและกระถินณรงค์เสริมบริเวณ คันทำนบและแนวเว้นเขตไม่ทำเหมือง	- ไม่มี

ต้นยูคาลิปตัสบริเวณพื้นที่เว้นการทำเหมือง

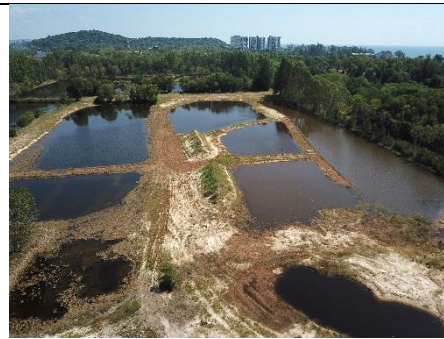
มาตรการป้องกันและแก้ไข ผลกระทบสิ่งแวดล้อม	ผลการปฏิบัติตามมาตรการฯ	ปัญหา อุปสรรค ที่ไม่สามารถปฏิบัติ ตามมาตรการ และแนวทางแก้ไข	ภาพประกอบ
4. การออกแบบหน้าเหมืองให้มีลักษณะชันบันได โดยให้มีความลาดชันรวม (Overall slope) ไม่เกิน 30 องศา ตามลักษณะที่กำหนดไว้ในแผนผังฯ จะสามารถช่วยลดความเร็วของกระแสน้ำที่ไหลบ่าในช่วงฤดูฝนซึ่งทำให้เศษดินและเศษหินบางส่วน ตกค้างอยู่ตามชันบันได	- มีการออกแบบหน้าเหมืองที่เป็นไปตามแผนผังโครงการกำหนดอย่างเคร่งครัด	- ไม่มี

หน้าเหมืองปัจจุบัน

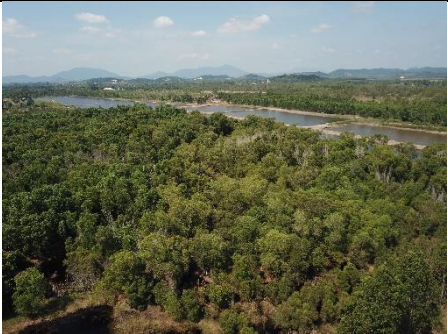
มาตรการป้องกันและแก้ไขผลกระทบสิ่งแวดล้อม	ผลการปฏิบัติตามมาตรการฯ	ปัญหา อุปสรรค ที่ไม่สามารถปฏิบัติตามมาตรการ และแนวทางแก้ไข	ภาพประกอบ
2.ให้คงสภาพพื้นที่ป่า (เช่น ยูคาลิปตัส กระถินณรงค์ เป็นต้น) ไว้ก่อนโดยเฉพาะในบริเวณพื้นที่เว้นการทำเหมือง หรือบริเวณพื้นที่ที่ยังไม่เกี่ยวข้องกับการทำเหมือง ทั้งนี้ เพื่อเป็นแนวป้องกันผลกระทบ (Buffer Zone) อีกทางหนึ่ง	- มีการกำหนดขอบเขตพื้นที่ทำเหมืองที่ชัดเจนสำหรับในบริเวณที่ไม่เกี่ยวข้องได้มีการคงสภาพพื้นที่เดิมไว้	- ไม่มี

<p>บริเวณที่ยังไม่มีการทำเหมือง</p>
3. ติดป้ายเตือน “ห้ามจุดไฟ” หรือ “ห้ามล่าสัตว์” ในบริเวณพื้นที่ที่มองเห็นได้ชัดเจน ทั้งในพื้นที่โครงการและบริเวณใกล้เคียง รวมถึงดูแลให้พนักงานปฏิบัติตามอย่างเคร่งครัด	- มีการติดป้ายเตือนห้ามจุดไฟและห้ามล่าสัตว์บริเวณภายในโครงการ - มีการกำชับพนักงานมิให้ทำการจุดไฟหรือล่าสัตว์บริเวณพื้นที่โครงการและใกล้เคียง	- ไม่มี

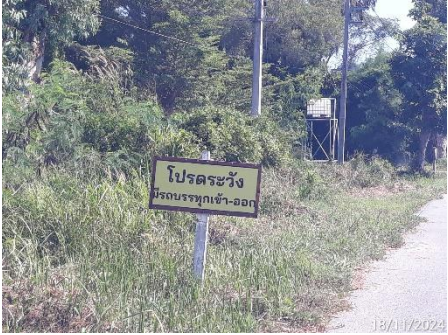
<p>ป้ายเตือนระวังรถบรรทุก</p></div>

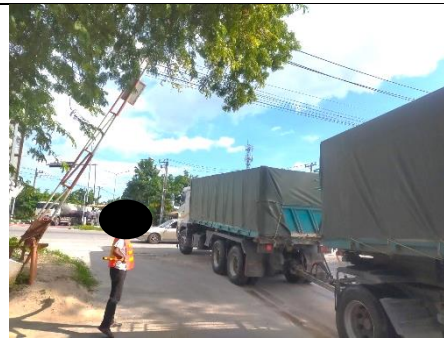
มาตรการป้องกันและแก้ไข ผลกระทบสิ่งแวดล้อม	ผลการปฏิบัติตามมาตรการฯ	ปัญหา อุปสรรค ที่ไม่สามารถปฏิบัติ ตามมาตรการ และแนวทางแก้ไข	ภาพประกอบ
2. จัดเจ้าหน้าที่กำกับการจราจร บริเวณปาก ทางเข้า-ออกโครงการที่เชื่อมต่อกับทางหลวง หมายเลข 3145	- ในช่วงที่มีรถบรรทุกทุกแรงขนส่งออกสู่ทางหลวง หมายเลข 3145 ได้มีเจ้าหน้าที่คอยอำนวยความสะดวก การจราจร	- ไม่มี

เจ้าหน้าที่คอยอำนวยความสะดวกบริเวณ ทางเข้า-ออกของโครงการ
4. คุณค่าต่อคุณภาพชีวิต 4.1 สภาพเศรษฐกิจและสังคม 1. ให้พิจารณาจ้างแรงงานในท้องถิ่นพื้นที่ โครงการก่อนเป็นลำดับแรกและให้มากที่สุด ทั้งนี้ เพื่อลดปัญหาการย้ายถิ่น และให้อัตราค่าแรงเป็นไป ตามประกาศกระทรวงแรงงาน เพื่อให้เกิดความ ยุติธรรมต่อคนงาน	- โครงการได้พิจารณาจ้างแรงงานภายในท้องถิ่นเป็น หลัก โดยพนักงานของโครงการปัจจุบันเป็นใน ลักษณะการจ้างเหมา	- ไม่มี	-

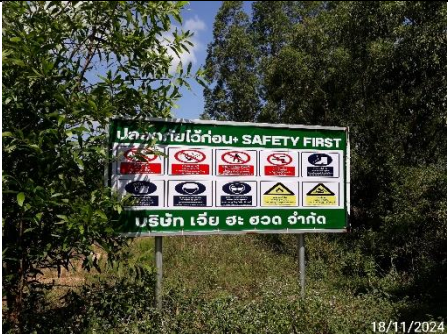
มาตรการป้องกันและแก้ไขผลกระทบสิ่งแวดล้อม	ผลการปฏิบัติตามมาตรการฯ	ปัญหา อุปสรรค ที่ไม่สามารถปฏิบัติตามมาตรการ และแนวทางแก้ไข	ภาพประกอบ
2. กำหนดกฎระเบียบ ข้อบังคับ ที่ชัดเจนและเข้มงวด เพื่อควบคุมพนักงานมิให้สร้างความเดือดร้อนแก่ประชาชนภายในชุมชน พร้อมทั้งหลีกเลี่ยงผลกระทบทางสังคมที่อาจตามมา	- โครงการได้กำชับพนักงานมิให้สร้างความเดือดร้อนแก่ราษฎรที่อยู่ในบริเวณใกล้เคียง	- ไม่มี

<p>ป้ายเตือนเขตการสวมใส่อุปกรณ์ PPE</p>
4.2 การมีส่วนร่วมของประชาชน 1. จัดทำป้ายแสดงข้อมูลเกี่ยวกับโครงการ ได้แก่ หมายเลขประทานบัตร เนื้อที่ระยะเวลาการทำเหมือง และผู้รับผิดชอบ ไว้บริเวณด้านหน้าพื้นที่โครงการหรือบริเวณที่สามารถพบเห็นได้ทั่วไป และสามารถมองเห็นได้ชัดเจนให้แล้วเสร็จก่อนเปิดการทำเหมือง	- โครงการได้จัดทำป้ายที่แสดงข้อมูลต่างๆ ของโครงการ ติดไว้บริเวณทางเข้าพื้นที่โครงการ	- ไม่มี

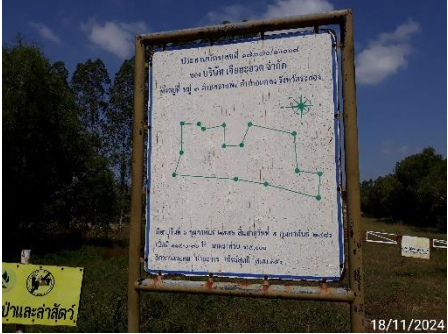
<p>ป้ายแสดงรายละเอียดเกี่ยวกับประทานบัตร</p>

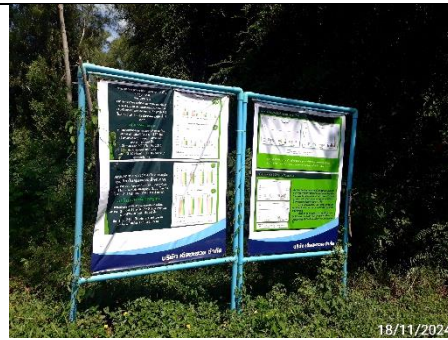
มาตรการป้องกันและแก้ไข ผลกระทบสิ่งแวดล้อม	ผลการปฏิบัติตามมาตรการฯ	ปัญหา อุปสรรค ที่ไม่สามารถปฏิบัติ ตามมาตรการ และแนวทางแก้ไข	ภาพประกอบ
2. ให้ประชาสัมพันธ์ข้อมูลเกี่ยวกับการดำเนินงาน ของโครงการและมาตรการป้องกันและแก้ไข ผลกระทบสิ่งแวดล้อมที่ผ่านความเห็นชอบจาก สำนักงานนโยบายและแผนทรัพยากรธรรมชาติและ สิ่งแวดล้อม ให้ประชาชนในชุมชนใกล้เคียงและ หน่วยงานสาธารณสุขในพื้นที่รับทราบอย่างทั่วถึง โดยติดตั้งป้ายประชาสัมพันธ์ขนาดใหญ่ สามารถ มองเห็นได้ชัดเจน คนในชุมชนสามารถเข้าถึงข้อมูล ได้ง่าย	- ได้มีการประชาสัมพันธ์ข้อมูลของโครงการผ่านทาง ผู้นำชุมชนและคณะกรรมการมวลชนสัมพันธ์	- ไม่มี

ป้ายประชาสัมพันธ์ผลการตรวจวัดสิ่งแวดล้อมบริเวณ ด้านหน้าโครงการ

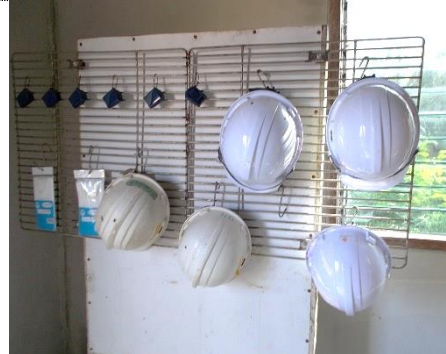
4. ให้จัดหาอุปกรณ์คุ้มครองความปลอดภัยส่วนบุคคล ให้แกพนักงานในขณะที่ปฏิบัติงานอยู่ในพื้นที่ หน้าเหมืองและโรงงาน เช่น ผ้าปิดจมูก ที่อุดหู หมวกนิรภัย และรองเท้านิรภัย เป็นต้น	- มีการจัดหาอุปกรณ์ป้องกันอันตรายส่วนบุคคล ให้แกพนักงานอย่างเพียงพอและเหมาะสม	- ไม่มี

<p>การจัดเตรียมอุปกรณ์ PPE สำหรับพนักงาน</p>

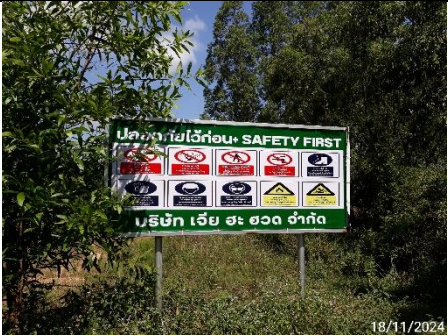
<p>ป้ายเตือนเขตการสวมใส่อุปกรณ์ PPE</p>
5. ให้จัดเตรียมอุปกรณ์ หรือเครื่องมือต่างๆ เพื่อใช้ในการปฐมพยาบาลเบื้องต้นไว้ให้พร้อม	- มีการจัดเตรียมอุปกรณ์ปฐมพยาบาล ยารักษาโรคไว้อย่างเพียงพอ	- ไม่มี

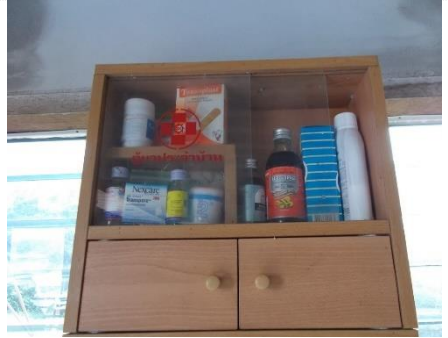
<p>อุปกรณ์ปฐมพยาบาลและยาเวชภัณฑ์</p>

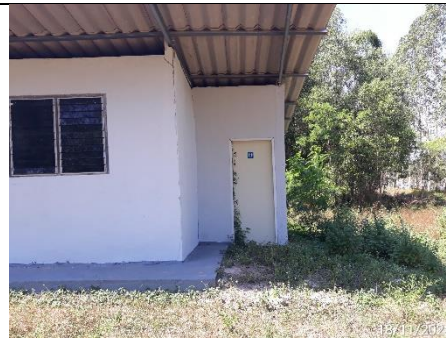
มาตรการป้องกันและแก้ไข ผลกระทบสิ่งแวดล้อม	ผลการปฏิบัติตามมาตรการฯ	ปัญหา อุปสรรค ที่ไม่สามารถปฏิบัติ ตามมาตรการ และแนวทางแก้ไข	ภาพประกอบ
6. ให้จัดหาน้ำดื่มที่สะอาด และสร้างห้องสุขาไว้ บริการคนงานอย่างเพียงพอ	- ได้จัดสร้างห้องสุขาไว้สำหรับพนักงานแล้ว	- ไม่มี

ห้องสุขาสำหรับพนักงาน
7. ปฏิบัติตามวิธีการให้ความคุ้มครองแก่พนักงาน และความปลอดภัยแก่บุคคลภายนอก ตาม กฎกระทรวงฉบับที่ 9 (พ.ศ.2513) และกฎกระทรวง ฉบับที่ 50 (พ.ศ.2525) ออกตามความในมาตราที่ 17 แห่งพระราชบัญญัติแร่ พ.ศ. 2510 ในส่วนที่ เกี่ยวข้องกับการทำเหมืองอย่างเคร่งครัด	- โครงการได้มีกฎระเบียบเกี่ยวกับความปลอดภัยใน การทำงานเพื่อให้พนักงานนำไปปฏิบัติ - ได้มีการจัดเตรียมอุปกรณ์ป้องกันภัยส่วนบุคคล ให้กับพนักงานอย่างเพียงพอ - หากการทำเหมืองส่งผลกระทบต่อบุคคลภายนอก โครงการจะรีบดำเนินการแก้ไข และชดเชย ค่าเสียหายอย่างเร่งด่วน	- ไม่มี	-

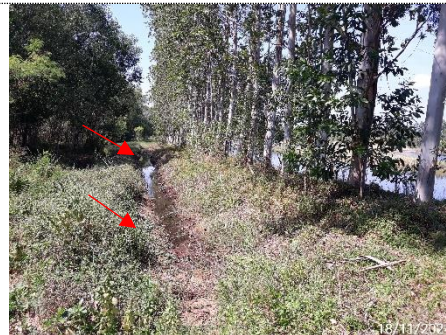
5. ตรวจสอบและดูแลสภาพคันทำนบดินโดยรอบพื้นที่โครงการ คุ้ระบายน้ำ ให้มีสภาพมั่นคงแข็งแรง และหากพบว่าบริเวณใดมีปัญหาต้องดำเนินการซ่อมแซมทันทีพร้อมทั้งบำรุงรักษาพืชคลุมดิน และพันธุ์ไม้ยืนต้นที่ปลูกไว้ให้เจริญเติบโตอยู่เสมอ	- มีการตรวจสอบดูแลรักษาสภาพคันทำนบและคุ้ระบายน้ำอยู่เป็นประจำ	- ไม่มี

<p>คันทำนบดินและคุ้ระบายน้ำ</p>

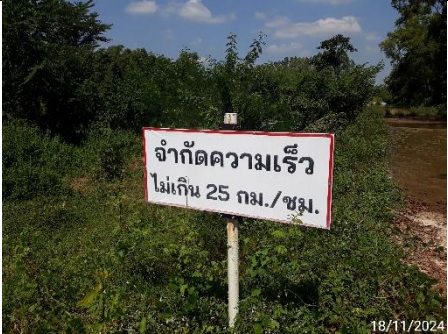
มาตรการป้องกันและแก้ไขผลกระทบสิ่งแวดล้อม	ผลการปฏิบัติตามมาตรการฯ	ปัญหา อุปสรรค ที่ไม่สามารถปฏิบัติตามมาตรการ และแนวทางแก้ไข	ภาพประกอบ
1.3 ระดับเสียง 1. จำกัดความเร็วของรถบรรทุกแร่ให้ใช้ความเร็วไม่เกิน 25 กิโลเมตร/ชั่วโมง และตรวจสอบสภาพเครื่องยนต์ของรถบรรทุกแร่ของโครงการอย่างสม่ำเสมอซึ่งเป็นวิธีหนึ่งจะช่วยลดระดับเสียงลงได้	<ul style="list-style-type: none"><li>- ได้มีการจำกัดความเร็วไม่เกิน 25 กม./ชม. รวมทั้งมีการติดตั้งป้ายจำกัดความเร็วบริเวณริมเส้นทางขนส่งแร่</li><li>- มีการตรวจเช็คสภาพรถบรรทุกแร่ของโครงการเป็นประจำ</li></ul>	<ul style="list-style-type: none"><li>- ไม่มี</li></ul>	<div>

<p>18/11/2024</p><p>ป้ายจำกัดความเร็ว</p>

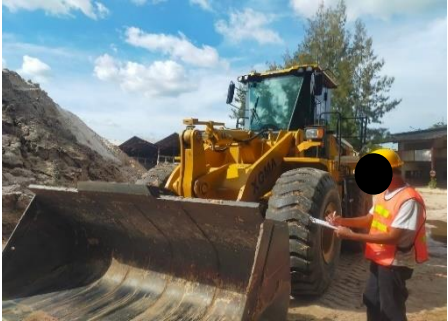
<p>เจ้าหน้าที่ตรวจเช็คสภาพรถบรรทุกแร่เป็นประจำ</p></div>

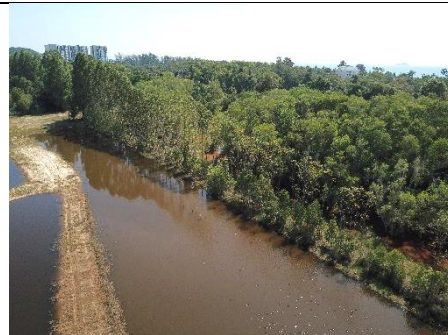
มาตรการป้องกันและแก้ไข ผลกระทบสิ่งแวดล้อม	ผลการปฏิบัติตามมาตรการฯ	ปัญหา อุปสรรค ที่ไม่สามารถปฏิบัติ ตามมาตรการ และแนวทางแก้ไข	ภาพประกอบ
5. ให้ทำการปลูกไม้ยืนต้นโตเร็ว เช่น ยูคาลิปตัส สนทะเล สนประดิพัทธ์ เสมีด กระถินณรงค์ กระถิน เทพ และกระถินยักษ์ หรือไม้ชนิดอื่นตามความ เหมาะสม บริเวณคันทำนบดินล้อมรอบบ่อเหมือง และพื้นที่เว้นการทำเหมืองที่มีสภาพเป็นพื้นที่เปิด โล่ง เพื่อเป็นแนวเขตพื้นที่กันชน (Buffer Zone) ช่วยลดซับเสียงจากการทำงานของอุปกรณ์ และ เครื่องจักรต่าง ๆ ได้	- มีการปลูกต้นไม้โตเร็ว (ยูคาลิปตัส) และกระถิน ณรงค์ เสริมบริเวณคันทำนบภายในพื้นที่โครงการ และพื้นที่เว้นไม่ทำเหมือง	- ไม่มี

ต้นยูคาลิปตัสบนคันทำนบ

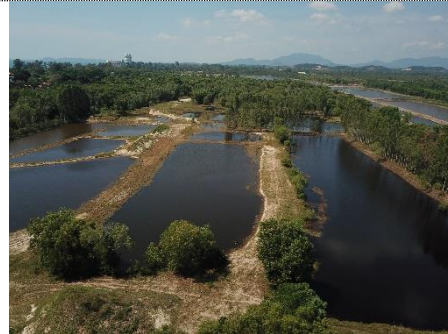
1.4 อุทกวิทยาและคุณภาพน้ำ 1. หากพบว่ามีปริมาณตะกอนในบ่อดักตะกอน มากกว่า 1/3 ของบ่อ จะต้องรีบทำการขุดลอก ตะกอนดิน แล้วนำไปซ่อมแซมเส้นทางลำเลียงใน บริเวณพื้นที่โครงการ และถมกลบขุมเหมืองในพื้นที่ ที่สิ้นสุดการทำเหมืองแล้ว	- โครงการได้กำหนดให้จุดต่ำสุดบริเวณหน้าเหมือง เป็นบ่อรับน้ำ (Sump) เพื่อรองรับน้ำขุ่นชั้นบริเวณ พื้นที่โครงการ ซึ่งสามารถรองรับน้ำไหลบ่าได้อย่าง เพียงพอ ไม่มีปัญหาเรื่องตะกอนล้นบ่อแต่อย่างใด	- ไม่มี

บ่อรับน้ำ (Sump) ภายในโครงการ

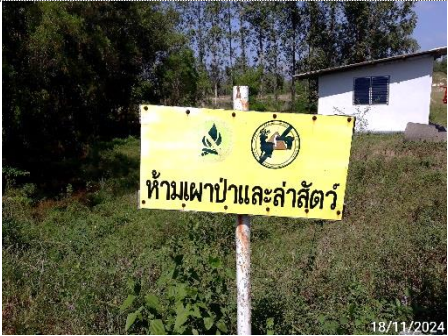
3. ควบคุมและดูแลให้มีการจุดไฟเผา หรือกระทำการใดๆ ที่อาจจะก่อให้เกิดไฟไหม้บริเวณพื้นที่โครงการและบริเวณพื้นที่ป่าใกล้เคียง เช่น การทิ้งก้นบุหรี่หรือการจุดไฟเพื่อประกอบอาหาร รวมถึงดูแลให้พนักงานปฏิบัติตามอย่างเคร่งครัด และหากพบเห็นไฟป่าในบริเวณใกล้เคียงให้ช่วยกันดับไฟเสียแต่ต้นเพื่อมิให้ไฟขยายเป็นวงกว้าง หากไฟรุนแรงไม่สามารถดับได้ ให้รีบแจ้งหน่วยงานภาคสนามของกรมป่าไม้ที่อยู่ใกล้เคียง เพื่อส่งเจ้าหน้าที่เข้ามาช่วยดับไฟโดยทันที	- โครงการได้ติดป้ายเตือนห้ามมิให้คนงานจุดไฟเผาป่าในพื้นที่โครงการและใกล้เคียง รวมทั้งกำชับคนงานห้ามมิให้เข้าไปบุกรุกแผ้วถางป่าในพื้นที่โครงการและใกล้เคียง	- ไม่มี

<p>ป้ายห้ามจุดไฟ/ห้ามล่าสัตว์</p>

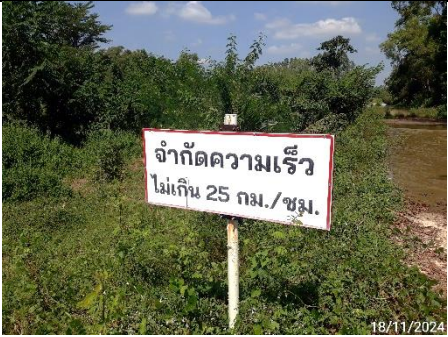
3.2 การคมนาคม 1. การบรรทุกแร่ ให้ตรวจสอบปริมาณแร่ที่ใส่ในรถบรรทุก ให้น้ำหนักแร่ไม่เกินพิกัดน้ำหนักที่กฎหมายกำหนด เพื่อป้องกันเส้นทางถนนชำรุด และป้องกันการเกิดอุบัติเหตุจากการบรรทุกเกินพิกัด และควบคุมความเร็วของรถ โดยเฉพาะช่วงถนนดินลูกรังและช่วงที่ผ่านชุมชนจะต้องใช้ความเร็วไม่เกิน 25 กิโลเมตร/ชั่วโมง	- มีการติดตั้งป้ายเตือนรถบรรทุกและชะลอความเร็วบริเวณริมเส้นทางขนส่งแร่ของโครงการ - มีการกำชับพนักงานขับรถให้ใช้ความเร็วไม่เกิน 25 กม./ชม.	- ไม่มี

<p>ป้ายจำกัดความเร็ว</p>

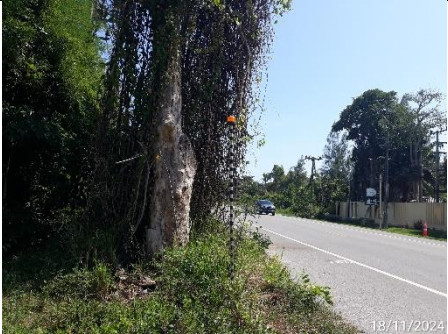
มาตรการป้องกันและแก้ไขผลกระทบสิ่งแวดล้อม	ผลการปฏิบัติตามมาตรการฯ	ปัญหา อุปสรรค ที่ไม่สามารถปฏิบัติตามมาตรการ และแนวทางแก้ไข	ภาพประกอบ
2. จัดทำป้ายสัญญาณเตือน เช่น ป้ายเตือนให้ระวังและชะลอความเร็ว และสัญญาณไฟกระพริบบริเวณริมเส้นทางขนส่งแร่ เพื่อส่งเสริมความปลอดภัยและลดอุบัติเหตุต่างๆ ที่อาจเกิดขึ้นต่อประชาชนในชุมชนตลอดแนวเส้นทางขนส่งแร่พร้อมทั้งดูแลป้ายและสัญญาณเตือนภัยให้อยู่ในสภาพพร้อมใช้งานอยู่เสมอ	<ul style="list-style-type: none"><li>- มีการติดตั้งสัญญาณไซเลนบริเวณทางเข้า-ออกประทานบัตร ในช่วงที่มีการขนส่งแร่ออกสู่ทางหลวงหมายเลข 3145</li><li>- มีการติดตั้งป้ายเตือนรถบรรทุกและชะลอความเร็วบริเวณริมเส้นทางขนส่งแร่ของโครงการ โดยเฉพาะบริเวณทางหลวงหมายเลข 3145 ก่อนถึงทางเข้า-ออกโครงการ</li></ul>	- ไม่มี

<p>สัญญาณไฟบริเวณทางเข้า-ออก</p>

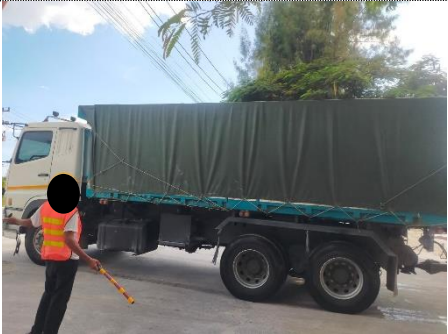
3. ในการบรรทุกแร่ออกนอกพื้นที่โครงการทุกครั้งจะต้องปิดฝากระบะข้าง และกระบะท้ายของรถบรรทุกแร่ และต้องใช้ผ้าคลุมรถ ให้เรียบร้อยเพื่อป้องกันการร่วงหล่นของเศษแร่ และป้องกันการเกิดฝุ่นละอองฟุ้งกระจายในระหว่างการขนส่ง	<ul style="list-style-type: none"><li>- มีการกำชับพนักงานขับรถบรรทุกให้ปิดคลุมกระบะบรรทุกให้มิดชิดก่อนขนส่งแร่ออกสู่พื้นที่ภายนอก</li></ul>	- ไม่มี

<p>รถบรรทุกปิดคลุมผ้าใบอย่างมิดชิด</p>

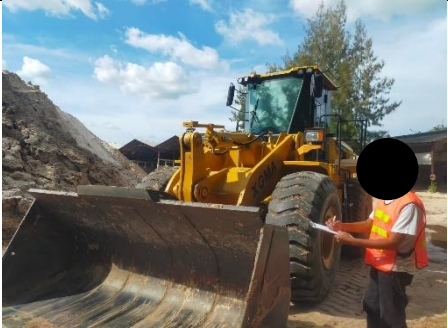
มาตรการป้องกันและแก้ไขผลกระทบสิ่งแวดล้อม	ผลการปฏิบัติตามมาตรการฯ	ปัญหา อุปสรรค ที่ไม่สามารถปฏิบัติตามมาตรการ และแนวทางแก้ไข	ภาพประกอบ
4. ทำการตรวจเช็คสภาพรถยนต์ เช่น ระบบห้ามล้อ ระบบไฟฟ้า การทำงานของเครื่องยนต์ระบบเกียร์ และอื่นๆ ให้อยู่ในสภาพที่ใช้งานได้ดีและปลอดภัยอยู่เสมอ	- มีการตรวจเช็คสภาพรถยนต์อยู่เป็นประจำ เพื่อความปลอดภัยในการใช้งาน	- ไม่มี

เจ้าหน้าที่ตรวจเช็คสภาพรถยนต์อยู่เป็นประจำ

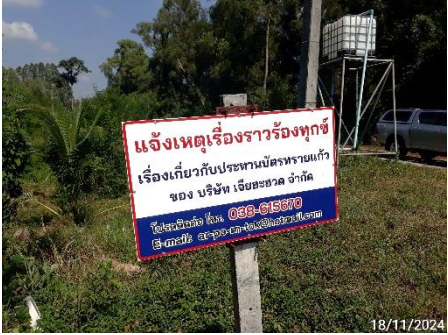
6. หากได้รับการร้องเรียนจากประชาชนถึงความเดือดร้อนที่เกิดขึ้นจากการคมนาคมขนส่งแร่ของโครงการ ได้แก่ การฟุ้งกระจายของฝุ่นละออง อุบัติเหตุต่างๆ บนท้องถนน ทางโครงการต้องรับผิดชอบดำเนินการแก้ไขทันที	- หากมีการร้องเรียนที่มีสาเหตุมาจากกิจกรรมการทำเหมืองแร่ของโครงการ โครงการจะประสานหน่วยงานที่เกี่ยวข้องในการเข้าตรวจสอบข้อเท็จจริงเพื่อหาทางแก้ไขต่อไป	- ไม่มี

ป้ายแจ้งเหตุเรื่องร้องทุกข์

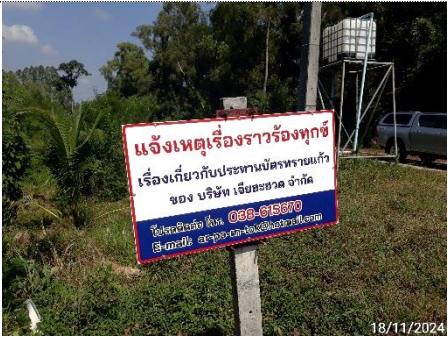
4. ในกรณีที่มีข้อร้องเรียนเกิดขึ้น ให้คณะกรรมการ ตรวจสอบข้อร้องเรียนดำเนินการตรวจสอบข้อ ร้องเรียนอย่างยุติธรรม พร้อมทั้งจัดทำมาตรการ ป้องกันและแก้ไขปัญหาดังกล่าว	- หากมีการร้องเรียนจากราษฎรที่อยู่ในบริเวณ ใกล้เคียงว่าได้รับผลกระทบจากการทำเหมือง โครงการจะประสานหน่วยงานที่เกี่ยวข้อง เพื่อเข้า ตรวจสอบหาข้อเท็จจริงแล้วหาทางแก้ไขปัญห อย่างเร่งด่วน	- ไม่มี

<p>ป้ายแจ้งเหตุเรื่องร้องทุกข์</p>

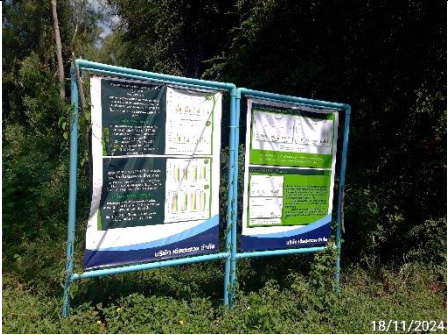
มาตรการป้องกันและแก้ไขผลกระทบสิ่งแวดล้อม	ผลการปฏิบัติตามมาตรการฯ	ปัญหา อุปสรรค ที่ไม่สามารถปฏิบัติตามมาตรการ และแนวทางแก้ไข	ภาพประกอบ
5. ให้มีการประชาสัมพันธ์ข้อมูลเกี่ยวกับผลการปฏิบัติตามมาตรการป้องกันและแก้ไขผลกระทบสิ่งแวดล้อม และผลการแก้ไขปัญหาข้อร้องเรียนต่างๆ (ถ้ามี) ได้แก่ ผลการติดตามตรวจสอบผลกระทบสิ่งแวดล้อม ผลการดำเนินการตามมาตรการป้องกัน หรือลดผลกระทบสิ่งแวดล้อมที่อาจมีผลกระทบต่อสุขภาพของประชาชน แก่ ชุมชน โรงพยาบาลส่งเสริมสุขภาพประจำตำบล สาธารณสุขอำเภอ และสาธารณสุขจังหวัด โดยติดตั้งป้ายประชาสัมพันธ์ขนาดใหญ่สามารถมองเห็นได้ชัดเจน ประชาชนในชุมชนสามารถเข้าถึงข้อมูลได้ง่าย	<ul style="list-style-type: none"><li>- ได้มีการประชาสัมพันธ์ข้อมูลเกี่ยวกับการดำเนินโครงการ ผลการปฏิบัติตามเงื่อนไขสิ่งแวดล้อม และผลการตรวจวัดคุณภาพสิ่งแวดล้อม ให้ชุมชนใกล้เคียงได้รับทราบ ผ่านทางคณะกรรมการมวลชนสัมพันธ์ และผู้นำชุมชน</li><li>- ได้มีการติดป้ายประกาศเกี่ยวกับผลการตรวจวัดคุณภาพสิ่งแวดล้อมไว้บริเวณด้านหน้าโครงการ</li></ul>	- ไม่มี

<p>ป้ายประชาสัมพันธ์ผลการตรวจวัดสิ่งแวดล้อมบริเวณด้านหน้าโครงการ</p> <p>18/11/2024</p>

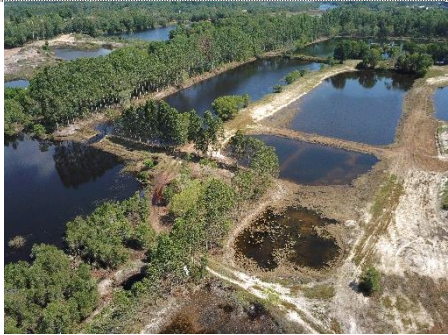
4. กำหนดการเปิดหน้าเหมืองให้มีทิศทางและลำดับ ขั้นตอน ตลอดจนขอบเขตพื้นที่ทำเหมืองตาม แผนผังโครงการทำเหมืองโดยเคร่งครัด เปิดหน้า เหมืองในลักษณะขั้นบันได ความลึกสูงสุดของบ่อ เหมือง เฉลี่ย 12 เมตร จากระดับผิวดิน ความลาด ชันสุดท้ายรวมไม่เกิน 35 องศา พร้อมทั้งมีการ จัดทำระบบป้องกันการพังทลายของขอบบ่อและ ผนังบ่อ เช่น การปลูกหญ้าแฝก การทำผนัง คอนกรีต เป็นต้น	- โครงการได้เปิดหน้าเหมืองเป็นไปตามที่แผนผัง โครงการทำเหมืองกำหนด ซึ่งปัจจุบันความลึกของ บ่อเหมืองไม่เกิน 12 เมตร และความลาดชัน สุดท้ายรวมไม่เกิน 35 องศา	- ไม่มี

หน้าเหมืองปัจจุบัน

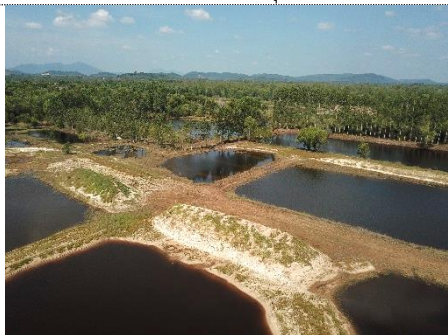
5. จัดทำแผนและสรุปผลการตรวจสอบเสถียรภาพ บ่อให้มีความมั่นคงปลอดภัย ในระหว่างการทำ ประกอบกิจการอย่างน้อยปีละ 1 ครั้ง โดยให้ วิศวกรควบคุมเป็นผู้รับรองความปลอดภัย ทั้งนี้ หากมีการพังทลายของขอบบ่อเหมืองที่อาจกระทบ ต่อพื้นที่ใกล้เคียงให้หยุดการทำเหมืองในบริเวณ ดังกล่าว และทำการถมดินหรือวิธีการอื่นเพิ่มเติม เพื่อให้มีความปลอดภัย	- ปัจจุบันหน้าเหมืองของโครงการมีความลึกไม่เกิน 12 เมตร และความลาดชันสุดท้ายรวมไม่เกิน 35 องศา ซึ่งมีความปลอดภัยจากการพังทลาย ทั้งนี้จะ ประสานให้ทางวิศวกรที่มีความเชี่ยวชาญ จัดทำ แผนและสรุปผลการตรวจสอบเสถียรภาพบ่อ เหมืองต่อไป	- ไม่มี

หน้าเหมืองปัจจุบัน

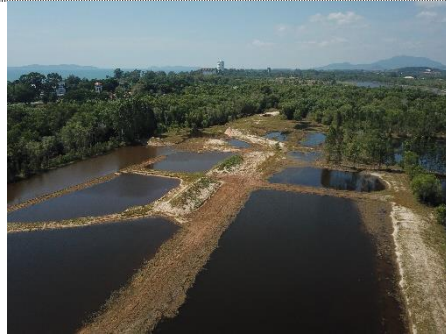
7. จัดทำบ่อดักตะกอนหรือระบบรองรับน้ำในบ่อขุด เหมือง เพื่อรองรับให้อยู่ในพื้นที่โครงการ โดยหลัก เสี่ยงการระบายน้ำออกนอกพื้นที่ และให้น้ำนำไป ใช้ประโยชน์ในกิจกรรมของโครงการ กรณีมีความ จำเป็นต้องระบายน้ำออกต้องปรับคุณภาพน้ำให้อยู่ ในเกณฑ์มาตรฐานคุณภาพน้ำในแหล่งน้ำผิวดิน ตามประกาศคณะกรรมการสิ่งแวดล้อมแห่งชาติ ฉบับที่ 8 (พ.ศ. 2537) รวมทั้งรายงานให้องค์กร ปกครองส่วนท้องถิ่นที่ตั้งโครงการทราบ	- การทำเหมืองแร่ทรายแก้วของโครงการเป็นการเปิด ทำเหมืองลึกลงไปจากระดับพื้นที่ราบ โดยปัจจุบัน ได้ใช้จุดต่ำสุดบริเวณหน้าเหมืองเป็นพื้นที่รับน้ำ (Sump) โดยไม่มีการระบายน้ำออกสู่พื้นที่ภายนอก แต่อย่างใด  - โครงการได้จัดสร้างบ่อดักตะกอนไว้บริเวณทางด้าน ทิศตะวันออกเพื่อรองรับน้ำขุ่นขึ้นในช่วงที่ มีฝนตก โดยไม่มีการระบายน้ำออกสู่พื้นที่ภายนอก แต่อย่างใด	- ไม่มี

บ่อรับน้ำ (Sump) บริเวณหน้าเหมือง

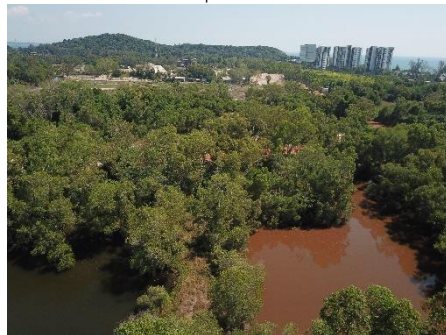
บ่อดักตะกอนภายในโครงการ

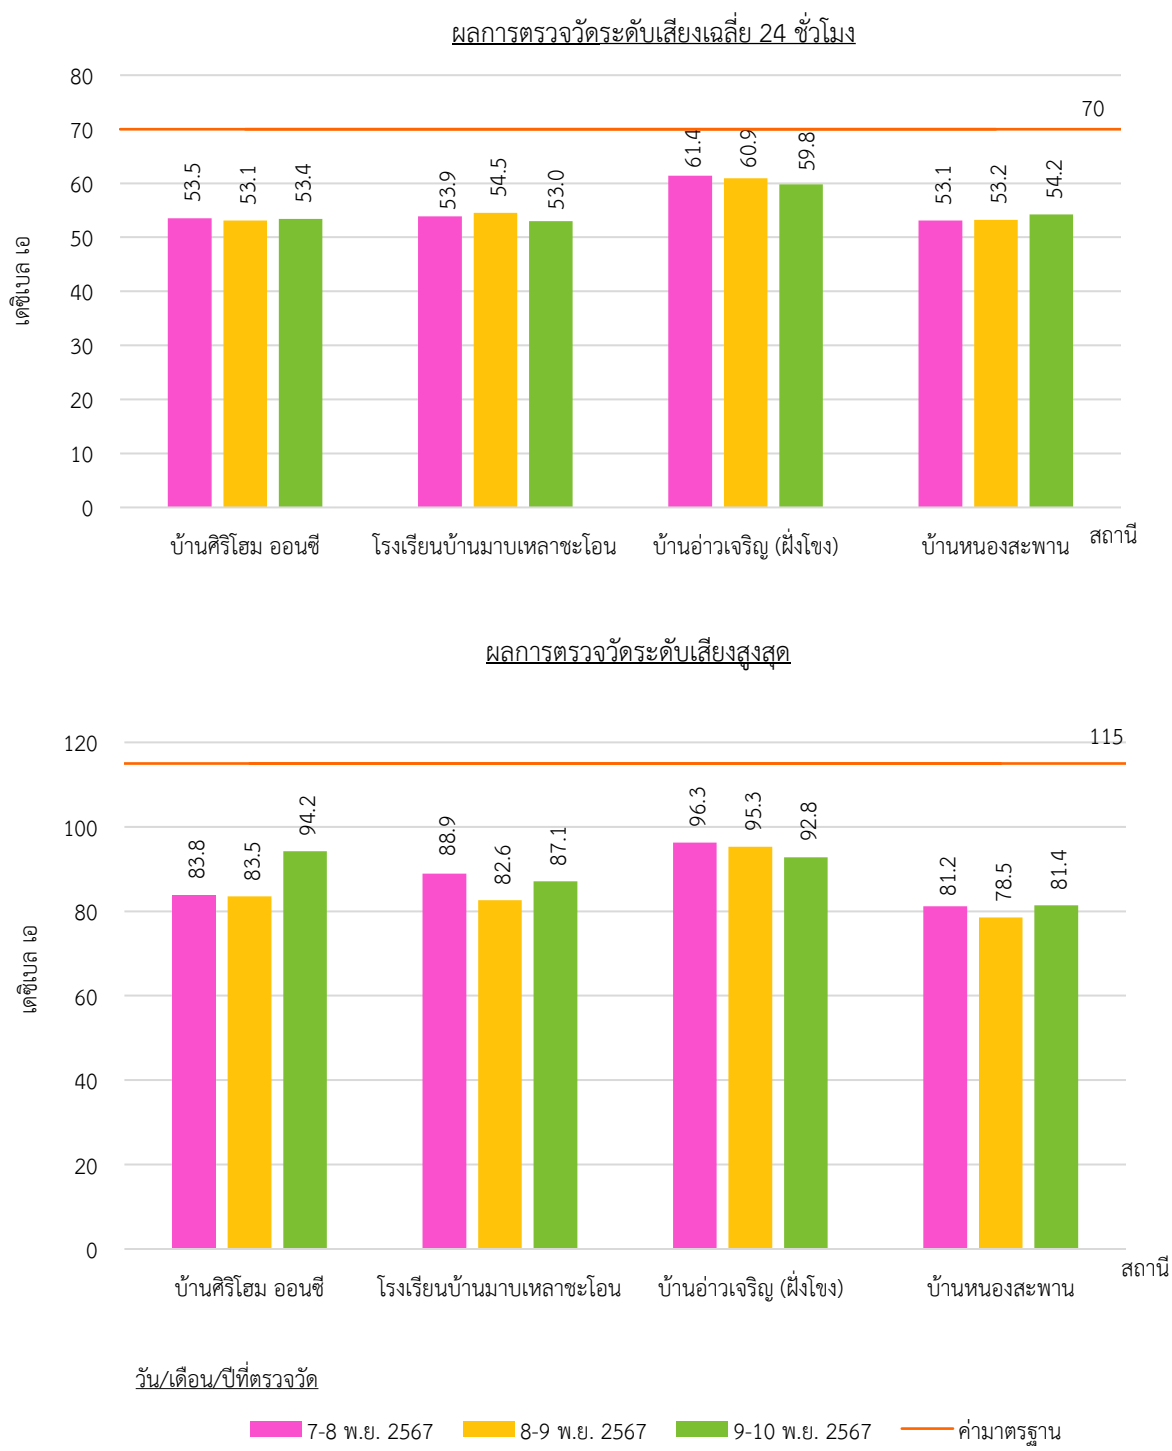
รูปที่ 2-3 ผลการตรวจวัดระดับเสียง ในช่วงวันที่ 7-10 พฤศจิกายน 2567

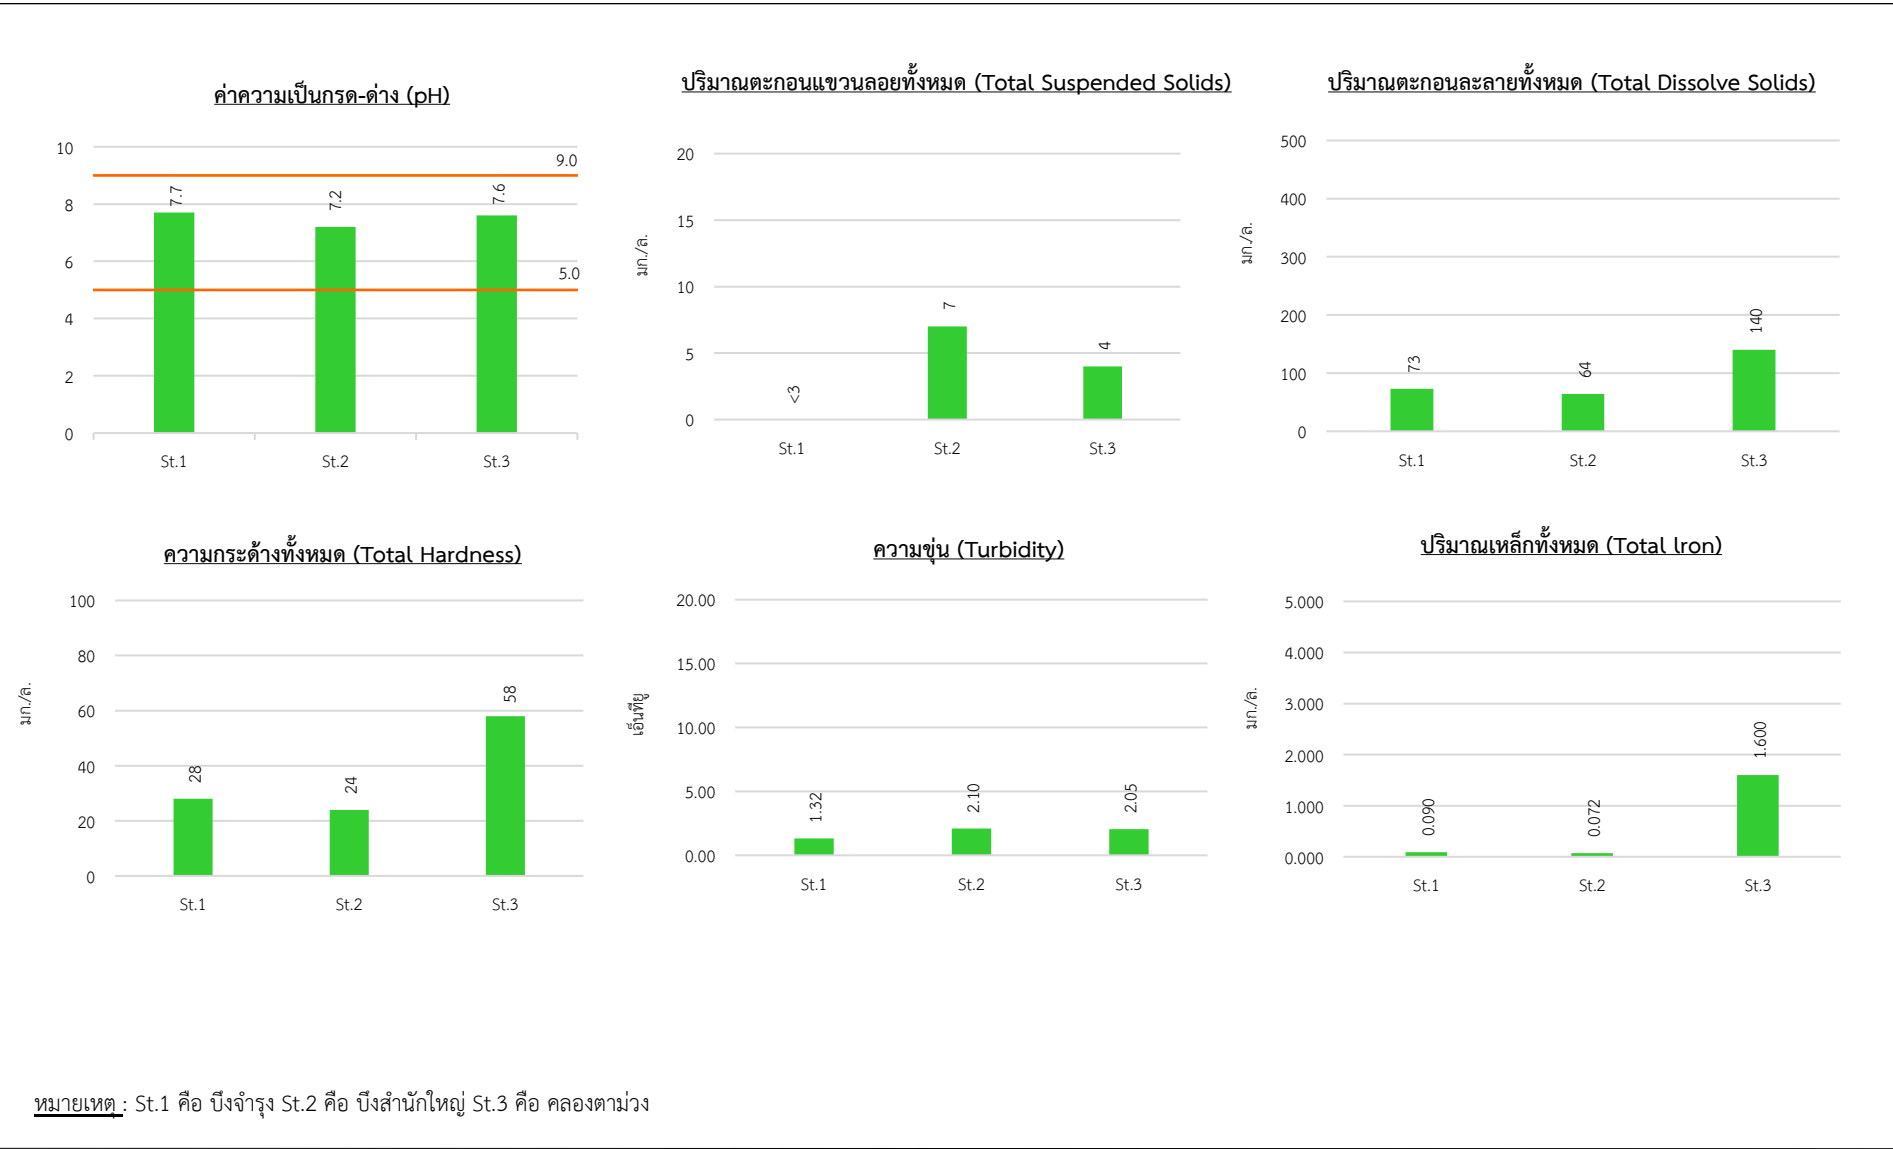
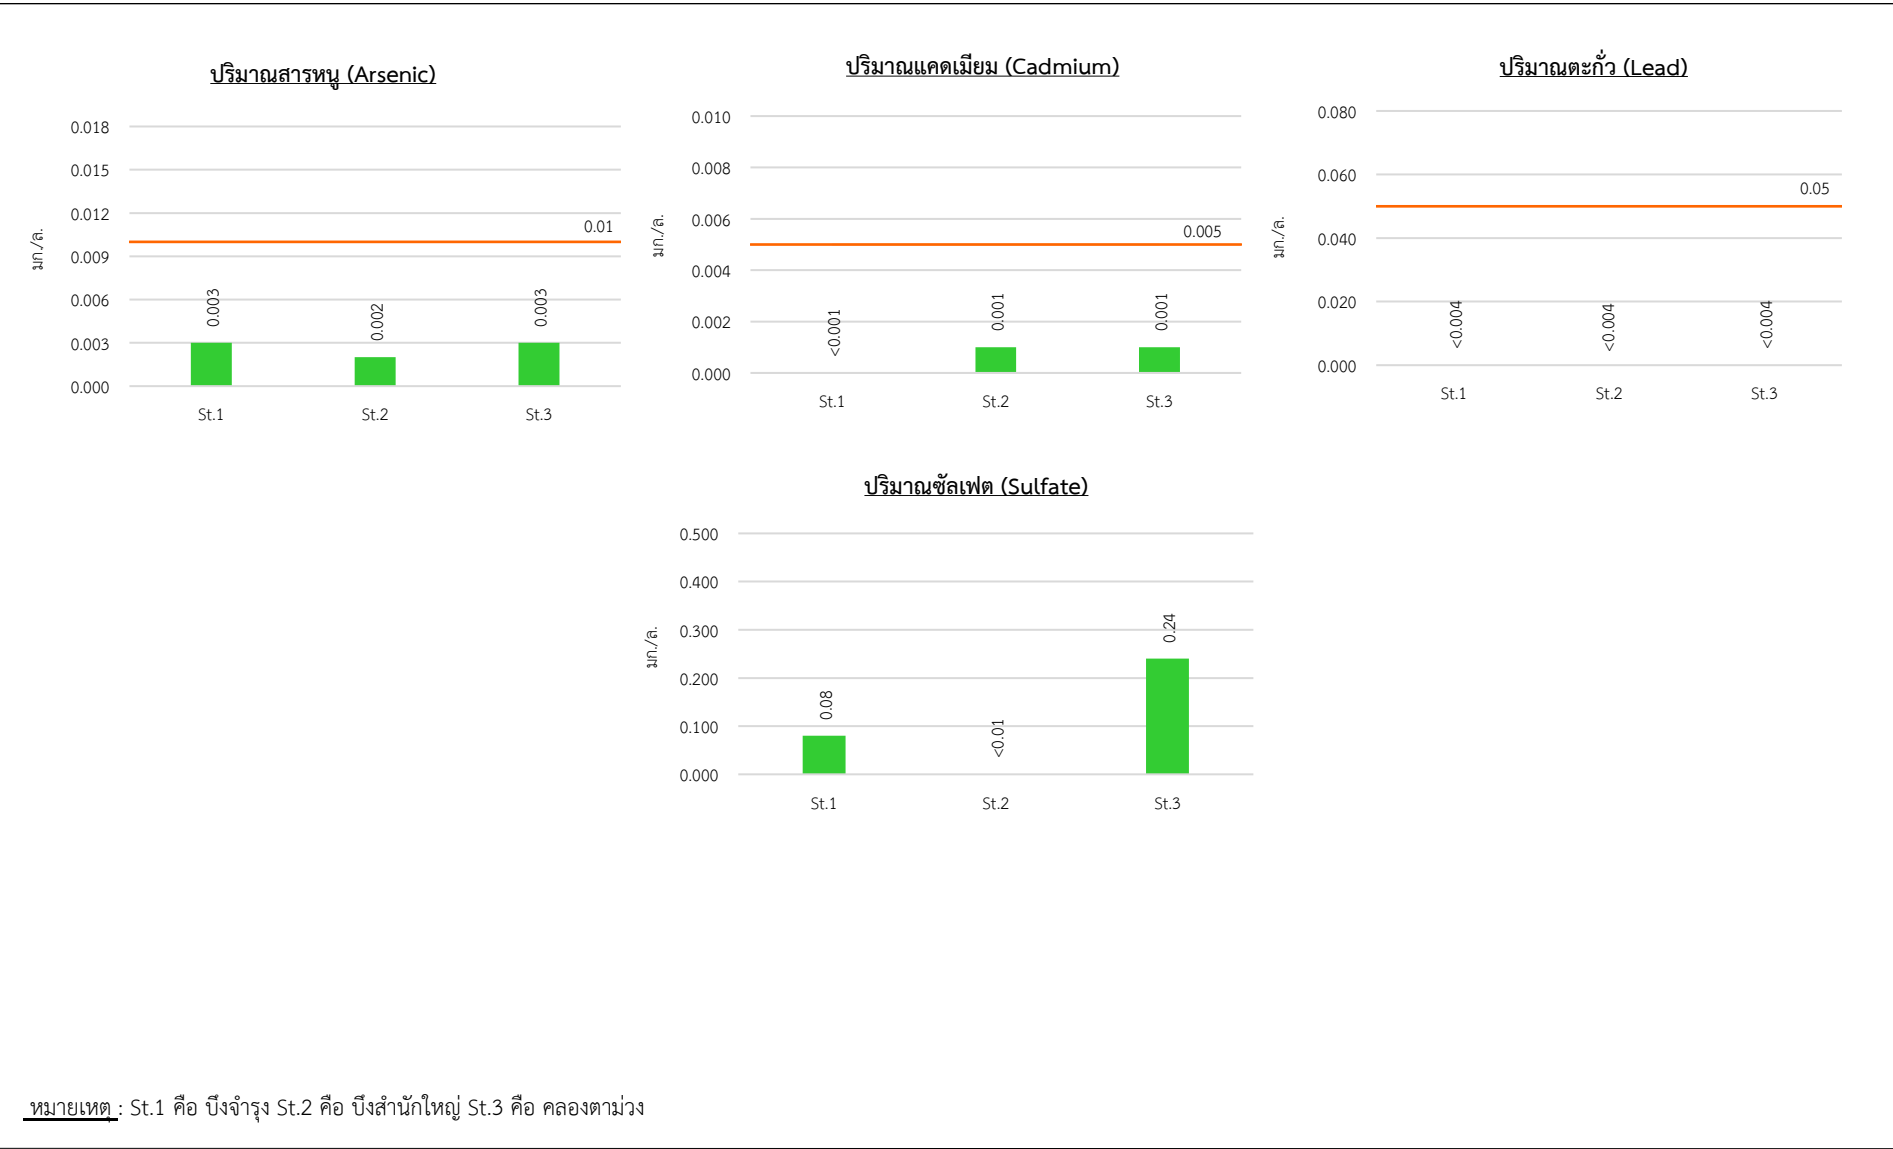
รูปที่ 2-4 ผลการวิเคราะห์คุณภาพน้ำผิวดินที่เก็บตัวอย่างในวันที่ 9 พฤศจิกายน 2567

รูปที่ 2-4 ผลการวิเคราะห์คุณภาพน้ำผิวดินที่เก็บตัวอย่างในวันที่ 9 พฤศจิกายน 2567 (ต่อ)

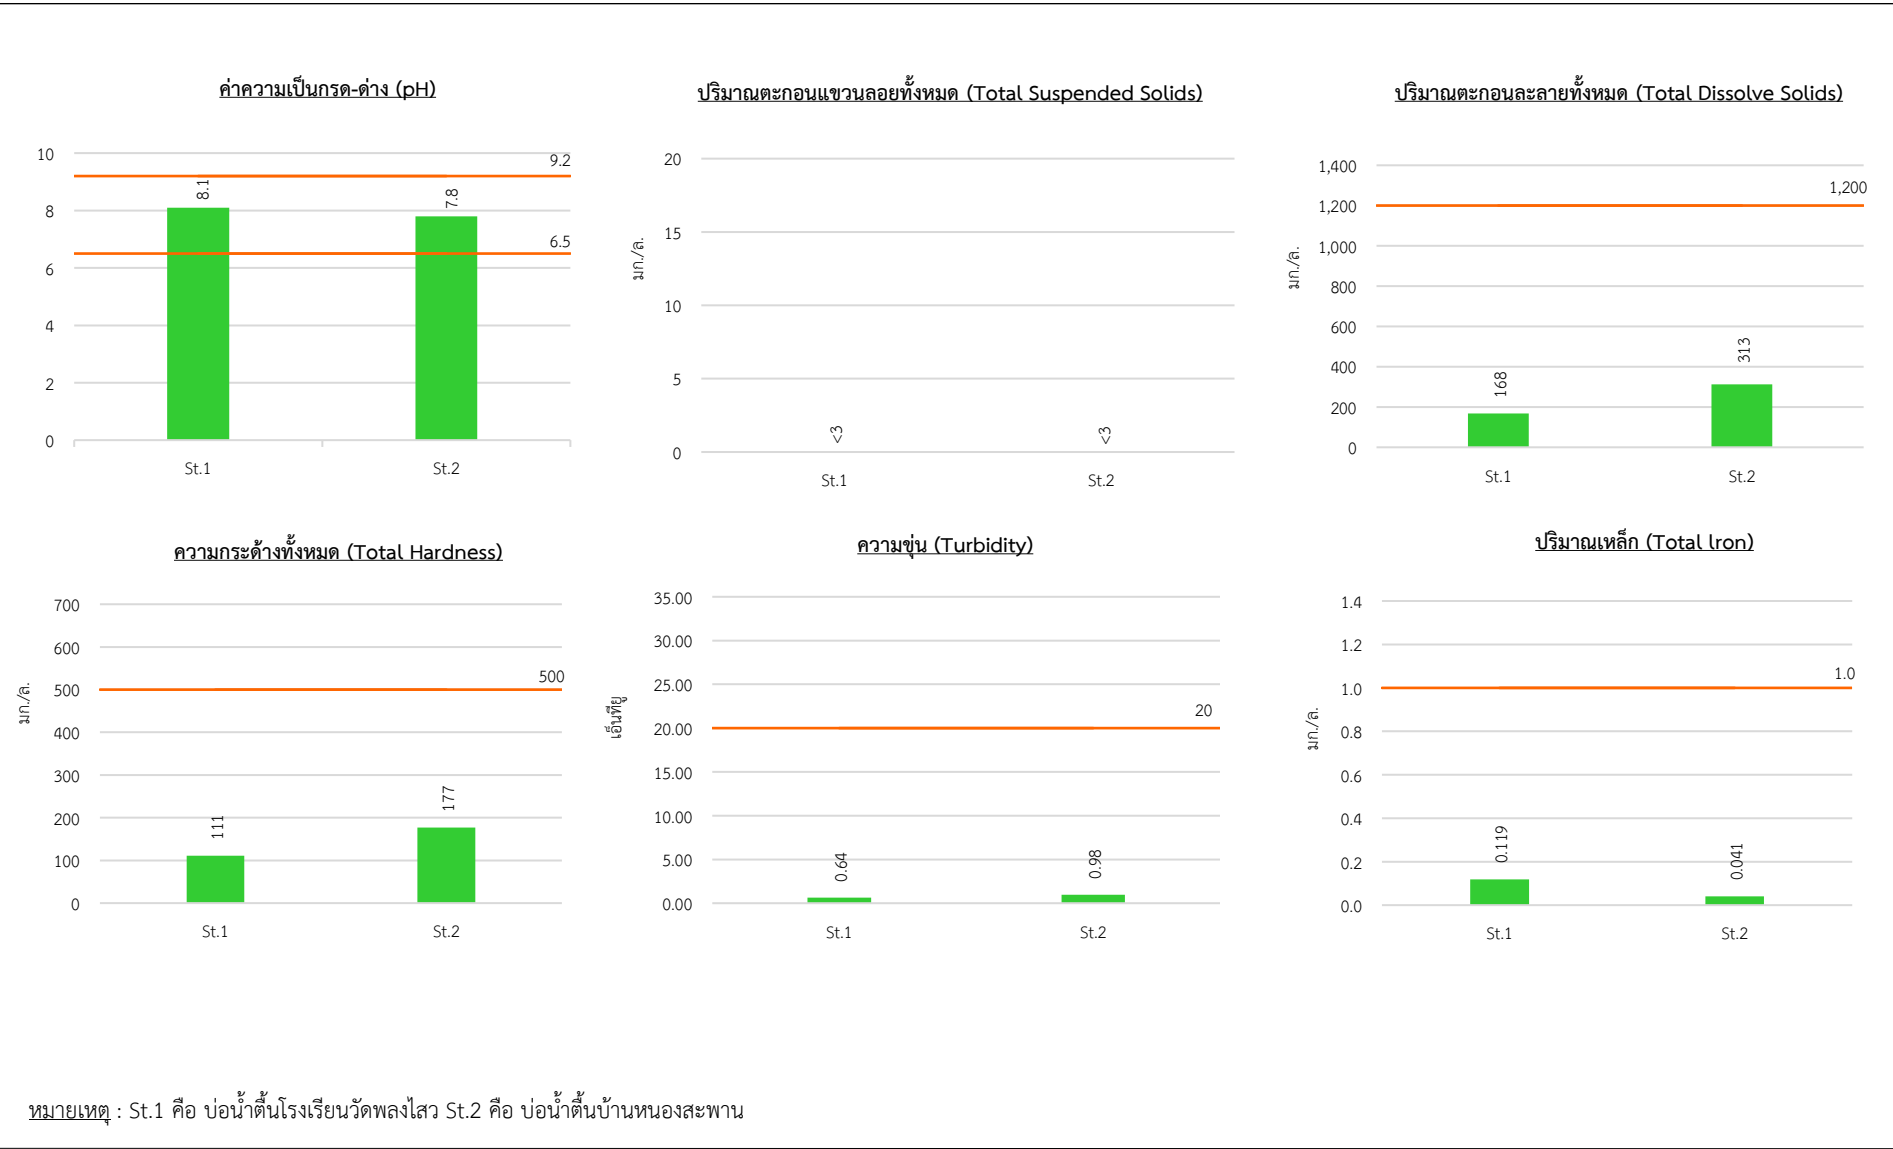
รูปที่ 2-5 ผลการวิเคราะห์คุณภาพน้ำใต้ดินที่เก็บตัวอย่างในวันที่ 9 พฤศจิกายน 2567

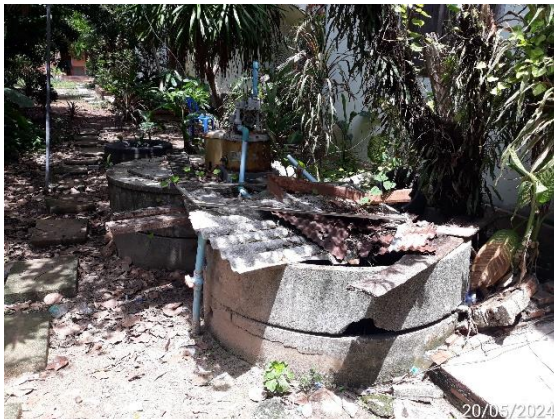
รูปที่ 2-6 สภาพบ่อน้ำต้นวัดพลงไสว

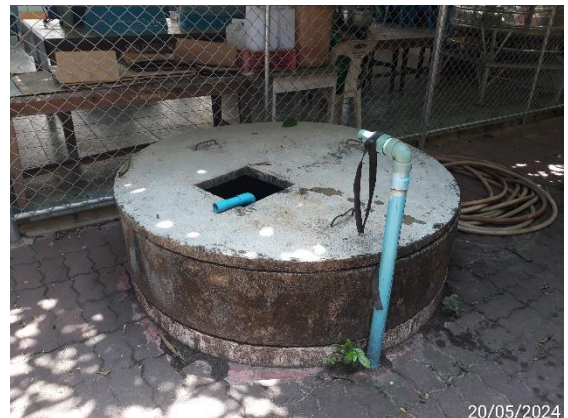
รูปที่ 2-7 สภาพบ่อน้ำต้นโรงเรียนวัดพลงไสว
