บทที่ 2

ผลการปฏิบัติตามมาตรการป้องกัน
และแก้ไขผลกระทบสิ่งแวดล้อม
และมาตรการติดตามตรวจสอบ
ผลกระทบสิ่งแวดล้อม

ผลการตรวจสอบการปฏิบัติตามมาตรการป้องกันและแก้ไขผลกระทบสิ่งแวดล้อม ตามที่ระบุไว้ในหนังสือแจ้งผลการพิจารณารายงานการประเมินผลกระทบสิ่งแวดล้อม โครงการเหมืองแร่หินอุตสาหกรรมชนิดหินปูน เพื่ออุตสาหกรรมก่อสร้าง คำขอประทานบัตรที่ 10/2559 ของห้างหุ้นส่วนจำกัด ชัยพฤกษ์คอนสตรัคชั่น ร่วมแผนผังโครงการเหมืองเดียวกันกับคำขอประทานบัตรที่ 11/2559 ของห้างหุ้นส่วนจำกัด อุทัยเมืองทอง และคำขอประทานบัตรที่ 12/2559 ของบริษัท นันประเสริฐ จำกัด ตั้งอยู่ตำบลพระนอน อำเภอเมืองนครสวรรค์ และตำบลเขาทะเล อำเภอยะหา จังหวัดนครสวรรค์ ตามหนังสือที่ ทส 1010.2/16002 ลงวันที่ 30 พฤศจิกายน 2563 ซึ่งปัจจุบันคำขอประทานบัตรที่ 10/2559 ได้รับอนุญาตเป็นประทานบัตรที่ 29557/16463 โดยมีรายละเอียดผลการปฏิบัติตามมาตรการฯ แสดงดังตารางที่ 2-1 ถึงตารางที่ 2-2

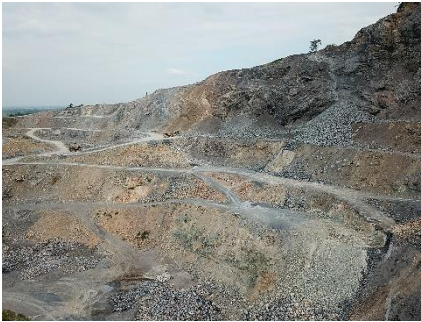
มาตรการป้องกันและแก้ไข ผลกระทบสิ่งแวดล้อม	ผลการปฏิบัติตามมาตรการฯ	ปัญหา อุปสรรค ที่ไม่สามารถปฏิบัติตามมาตรการ และแนวทางแก้ไข	ภาพประกอบ
1. ทรัพยากรสิ่งแวดล้อมทางกายภาพ 1.1 ลักษณะภูมิประเทศ 1) กำหนดขอบเขตพื้นที่เปิดทำเหมืองให้ชัดเจนตามที่กำหนดไว้ในแผนผังโครงการทำเหมือง และออกแบบหน้าเหมืองให้มีลักษณะเป็นขั้นบันไดความสูงชันไม่เกิน 10 เมตร และความกว้างไม่น้อยกว่า 10 เมตร และควบคุมความลาดชันรวม (Overall Slope) ไม่ให้เกิน 45 องศา	- โครงการได้ออกแบบทำเหมืองที่เป็นไปตามแผนผังโครงการกำหนด โดยหน้าเหมืองมีลักษณะเป็นขั้นบันไดความสูงชันไม่เกิน 10 เมตร และความกว้างไม่น้อยกว่า 10 เมตร และได้ควบคุมความลาดชันรวม (Overall Slope) ไม่ให้เกิน 45 องศา	- ไม่มี

<p>หน้าเหมืองปัจจุบัน</p>

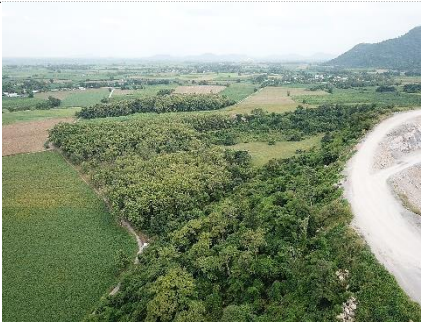
3) ให้เว้นพื้นที่ไม่ทำเหมืองเข้าใกล้แนวถนนสาธารณะประโยชน์ระหว่างหมุดหลักฐานที่ 4-5 ในระยะไม่น้อยกว่า 50 เมตร พร้อมทั้งปลูกเสริมต้นไม้โตเร็วหรือไม่ท้องถิ่นให้เต็มที่ว่างในพื้นที่ที่เว้นไม่ทำเหมืองให้หนาแน่นขึ้น	- โครงการได้ทำการเว้นระยะ 50 เมตร จากแนวเส้นทางสาธารณะทางด้านทิศเหนือ บริเวณหลักหมุดที่ 4-5 โดยสภาพปัจจุบันมีต้นไม้ขึ้นปกคลุมหนาแน่น ซึ่งใช้เป็นแนวกันชน (Buffer Zone) ป้องกันผลกระทบได้เป็นอย่างดี	- ไม่มี

<p>พื้นที่กันชนด้านทิศเหนือบริเวณหลักหมุดที่ 4-5</p>

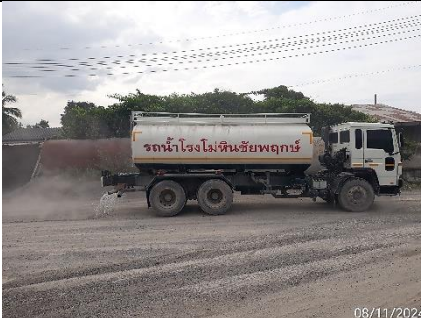
มาตรการป้องกันและแก้ไข ผลกระทบสิ่งแวดล้อม	ผลการปฏิบัติตามมาตรการฯ	ปัญหา อุปสรรค ที่ไม่สามารถปฏิบัติตามมาตรการ และแนวทางแก้ไข	ภาพประกอบ
2) ให้ดำเนินการฉีดพรมน้ำบริเวณเส้นทางขนส่งแร่ภายในพื้นที่โครงการ บริเวณพื้นที่โรงโม่หิน และบริเวณเส้นทางขนส่งแร่ช่วงออกสู่ทางหลวงชนบท นว. 4015 และฉีดพรมน้ำเส้นทางสาธารณะที่ปรับปรุงขึ้นใหม่ จากหมู่ที่ 10 บ้านพุน้อย ตำบลพระนอน และหมู่ที่ 11 บ้านหัวเขาพระไกร ตำบลเขากะลาทางด้านทิศเหนือ โดยให้ทำการฉีดพรมน้ำประมาณวันละ 3-4 ครั้ง หรือพิจารณาตามความเหมาะสมของสภาพภูมิอากาศ	- โครงการได้จัดให้มีรถบรรทุกน้ำฉีดพรม ตามบริเวณต่างๆ อยู่เป็นประจำ ได้แก่ เส้นทางขนส่งแร่ภายในโครงการ เส้นทางขนส่งแร่ภายนอกโครงการ และบริเวณภายในพื้นที่โรงโม่หิน	- ไม่มี

รถบรรทุกน้ำฉีดพรมน้ำ ตามเส้นทางขนส่งแร่

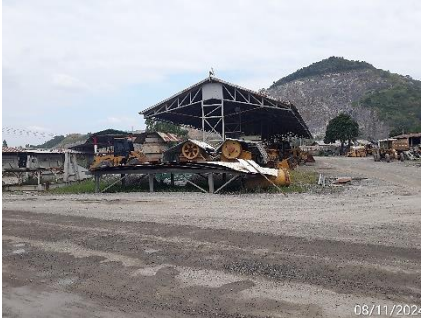
3) ยานพาหนะ เครื่องจักรอุปกรณ์ ที่ก่อให้เกิดไอเสียหรือฝุ่นละอองจำเป็นต้องได้รับการตรวจสอบสภาพเครื่องยนต์อย่างสม่ำเสมอตามชนิดของยานพาหนะและเครื่องจักรกล	- โครงการได้จัดให้มีเจ้าหน้าที่คอยตรวจตรา ตรวจสอบการทำงานของเครื่องจักรอยู่เป็นประจำ โดยหากพบว่าเครื่องจักรหรืออุปกรณ์ชนิดใดชำรุดเสียหายจะรีบดำเนินการนำเข้าซ่อมเพื่อทำการซ่อมแซมแก้ไขต่อไป	- ไม่มี

อยู่ซ่อมภายในพื้นที่โครงการ

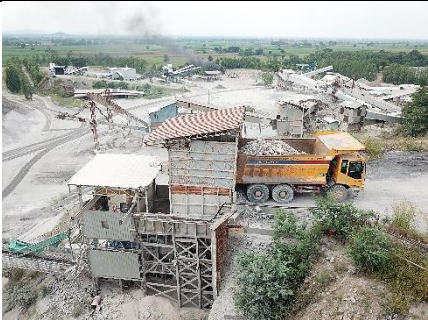
<p>การปิดคลุมยังรับหินใหญ่</p></div> <div>

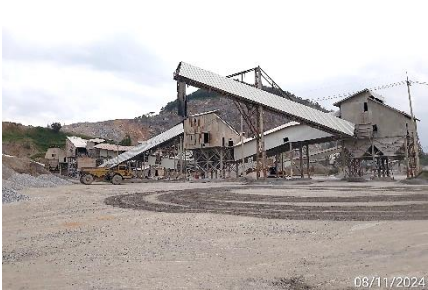
<p>การปิดคลุมสายพานลำเลียง</p></div>

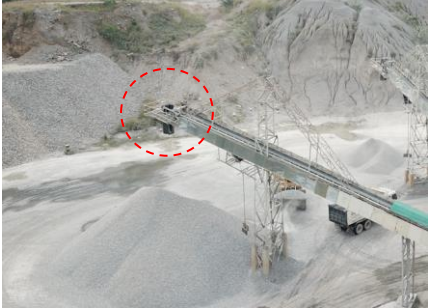
<p>ระบบเปรี๊ยน้ำบริเวณปลายสายพาน</p>

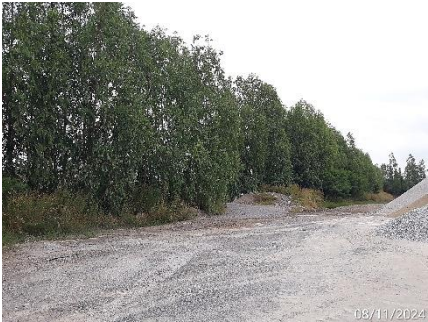
<p>แนวต้นไม้บริเวณด้านข้างโรงโม่หิน</p></div>

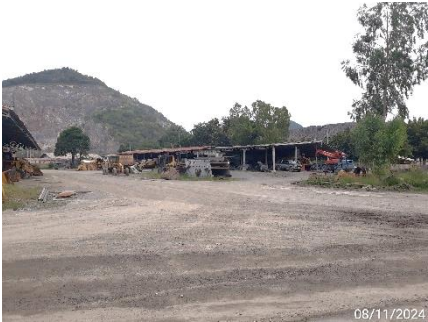
มาตรการป้องกันและแก้ไข ผลกระทบสิ่งแวดล้อม	ผลการปฏิบัติตามมาตรการฯ	ปัญหา อุปสรรค ที่ไม่สามารถปฏิบัติ ตามมาตรการ และแนวทางแก้ไข	ภาพประกอบ
1.3 เสี่ยง ความสั่นสะเทือนและหินปลิว 1) ให้ดูแลรักษาสภาพเครื่องจักรและอุปกรณ์ต่างๆ ให้อยู่ในสภาพที่สมบูรณ์สามารถใช้งานได้ตามปกติ เพื่อลดระดับเสียงจากการทำงานของเครื่องจักร	- โครงการได้จัดให้มีเจ้าหน้าที่คอยตรวจตรา ตรวจสอบ การทำงานของเครื่องจักรอยู่เป็นประจำ โดยหาก พบว่าเครื่องจักรหรืออุปกรณ์ชนิดใดชำรุดเสียหาย หรือก่อให้เกิดเสียงดังผิดปกติ จะรีบดำเนินการนำเข้า ซ่อมเพื่อทำการซ่อมแซมแก้ไขต่อไป	- ไม่มี

08/11/2024 อุโมงค์ภายในพื้นที่โครงการ

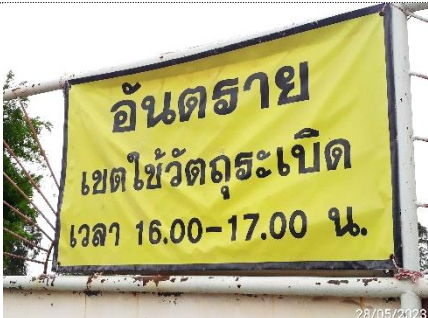
3) ให้ใช้ปริมาณวัตถุระเบิดสูงสุดไม่เกิน 28 กิโลกรัม/ จังหวัด และทำการระเบิดวันละ 1 ครั้ง ช่วงเวลา 16.00-17.00 น. โดยกำหนดให้ก่อนและ หลังการระเบิดต้องจัดให้มีพนักงานตรวจตราใน รัศมี 100 เมตร และเปิดสัญญาณที่สามารถเห็น และได้ยินชัดเจนในรัศมีระยะ 500 เมตร อย่าง น้อย 3 นาทีทุกครั้ง	- โครงการได้ออกแบบการระเบิดที่เป็นไปตามเงื่อนไข กำหนดอย่างเคร่งครัด โดยในการระเบิดหน้าเหมือง แต่ละครั้ง มีการใช้วัตถุระเบิดไม่เกิน 28 กิโลกรัม/ จังหวัด - โครงการได้ทำการระเบิดหน้าเหมืองวันละ 1 ครั้ง ในช่วงเวลา 16.00-17.00 น. พร้อมทั้งจัดให้มี สัญญาณเสียงเตือนให้ได้ยินในรัศมี 500 เมตร และ จัดเจ้าหน้าที่ตรวจตราในรัศมี 100 เมตร จากจุด ระเบิด	- ไม่มี

28/05/2023 ป้ายเตือนเวลาระเบิด

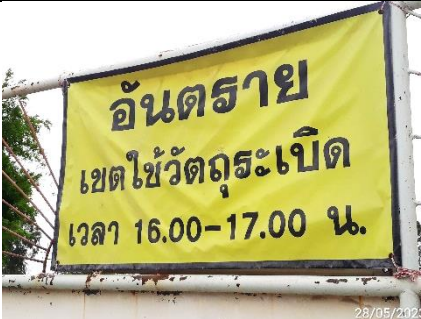
มาตรการป้องกันและแก้ไข ผลกระทบสิ่งแวดล้อม	ผลการปฏิบัติตามมาตรการฯ	ปัญหา อุปสรรค ที่ไม่สามารถปฏิบัติ ตามมาตรการ และแนวทางแก้ไข	ภาพประกอบ
4) ให้ดูแลป้ายเตือนเขตการใช้วัตถุระเบิด พร้อมทั้ง ระบุเวลาในการระเบิดไว้ด้านหน้าทางเข้าสู่โรงโม่ หิน บริเวณทางสาธารณะจากหมู่ที่ 10 บ้านขุนน้อย ตำบลพระนอน และหมู่ที่ 11 บ้านหัวเขาพระไกร ตำบลเขาเกลา ทางด้านทิศเหนือและจัดให้มี เจ้าหน้าที่ปิดกั้นบริเวณเส้นทางที่อยู่ใกล้เคียงกับ โครงการหลักหมู่ที่ 4-5 ในช่วงที่ทำการระเบิด เพื่อป้องกันอันตรายต่อผู้ใช้เส้นทาง	- โครงการได้ทำการดูแลรักษาป้ายเตือนและแสดง เวลาระเบิดที่ติดตั้งไว้แล้วให้อยู่ในสภาพที่ดีอยู่เสมอ ซึ่งหากมีการชำรุดเสียหายจะรีบดำเนินการซ่อมแซม อย่างเร่งด่วน - โครงการได้จัดให้มีเจ้าหน้าที่คอยตรวจตราและปิดกั้น เส้นทางสาธารณะทางด้านทิศเหนือใกล้กับหลักหมู่ ที่ 4-5 เพื่อป้องกันอันตรายในช่วงที่มีการระเบิด	- ไม่มี

ป้ายเตือนและแสดงเวลาทำการระเบิด

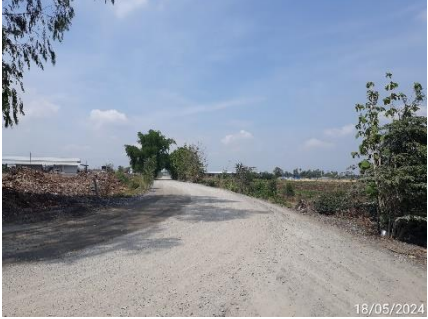
<p>เส้นทางช่วงก่อนออกสู่ทางหลวงชนบท หมายเลข นว. 4015</p>

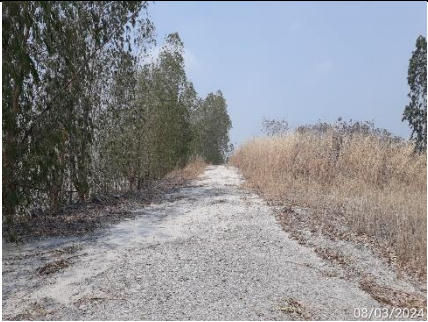
มาตรการป้องกันและแก้ไขผลกระทบสิ่งแวดล้อม	ผลการปฏิบัติตามมาตรการฯ	ปัญหา อุปสรรค ที่ไม่สามารถปฏิบัติตามมาตรการ และแนวทางแก้ไข	ภาพประกอบ
3) ห้ามมิให้ทำการขนส่งแร่โดยใช้เส้นทางสาธารณะที่ปรับปรุงใหม่ทางด้านทิศเหนือโดยเด็ดขาด	- การขนส่งแร่ออกสู่ภายนอกพื้นที่โครงการไม่มีการใช้เส้นทางสาธารณะทางด้านทิศเหนือที่ปรับปรุงใหม่แต่อย่างใด	- ไม่มี

เส้นทางสาธารณะทางด้านทิศเหนือ

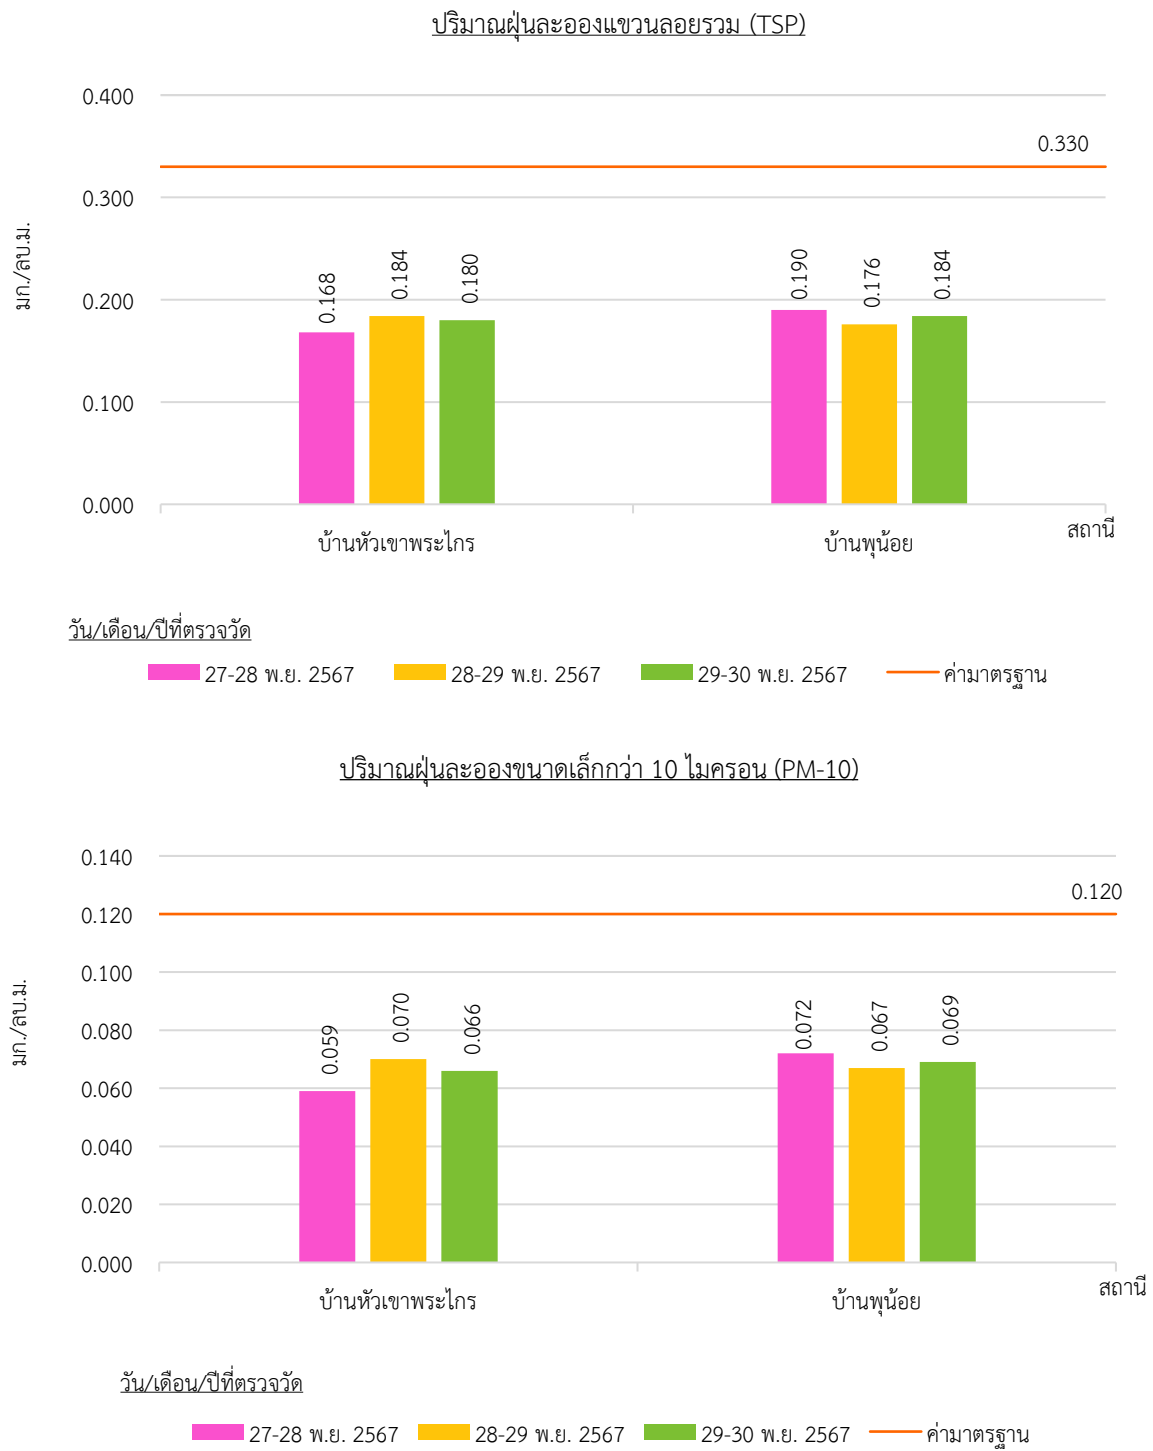
รูปที่ 2-2 ผลการตรวจวัดคุณภาพอากาศ ในช่วงวันที่ 27-30 พฤศจิกายน 2567

จากผลการตรวจวัดคุณภาพอากาศในรูปของปริมาณฝุ่นละอองแขวนลอยรวม (TSP) ในช่วงวันที่ 27-30 พฤศจิกายน 2567 พบว่า บ้านหัวเขาพระไกร มีค่า TSP อยู่ในช่วง 0.168-0.184 มิลลิกรัม/ลูกบาศก์เมตร ค่า PM-10 อยู่ในช่วง 0.059-0.070 มิลลิกรัม/ลูกบาศก์เมตร และบ้านพุน้อย มีค่า TSP อยู่ในช่วง 0.176-0.190 มิลลิกรัม/ลูกบาศก์เมตร ค่า PM-10 อยู่ในช่วง 0.067-0.072 มิลลิกรัม/ลูกบาศก์เมตร ซึ่งอยู่ในเกณฑ์มาตรฐานตามประกาศคณะกรรมการสิ่งแวดล้อมแห่งชาติ ฉบับที่ 24 พ.ศ. 2547 เรื่อง กำหนดมาตรฐานคุณภาพอากาศในบรรยากาศโดยทั่วไป ที่กำหนดค่า TSP ไว้ไม่เกิน 0.330 มิลลิกรัม/ลูกบาศก์เมตร

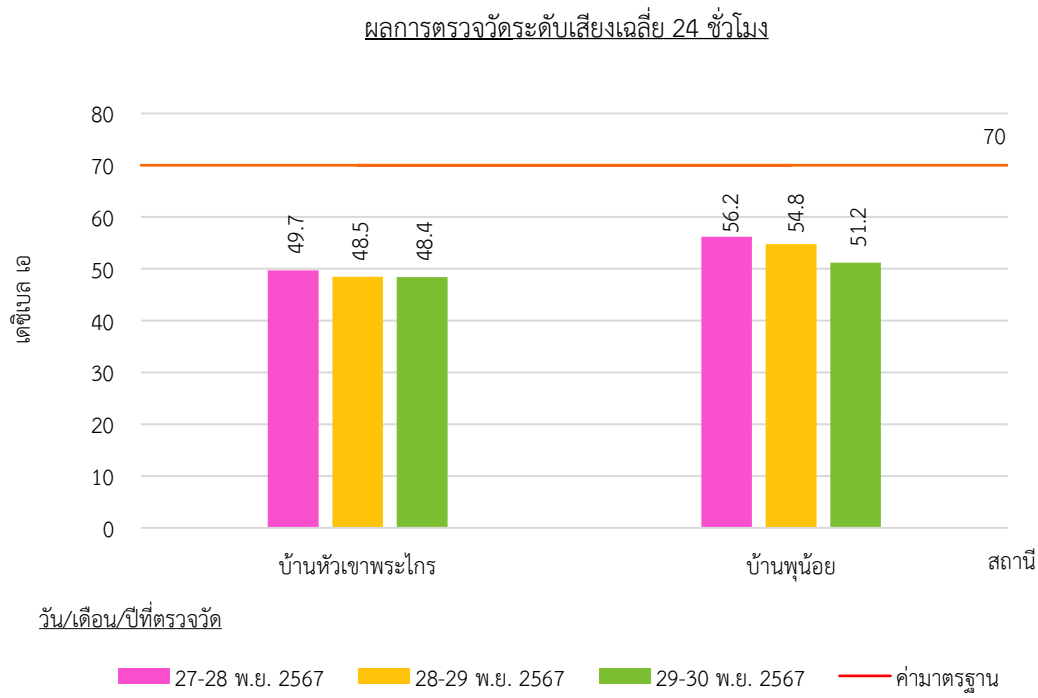
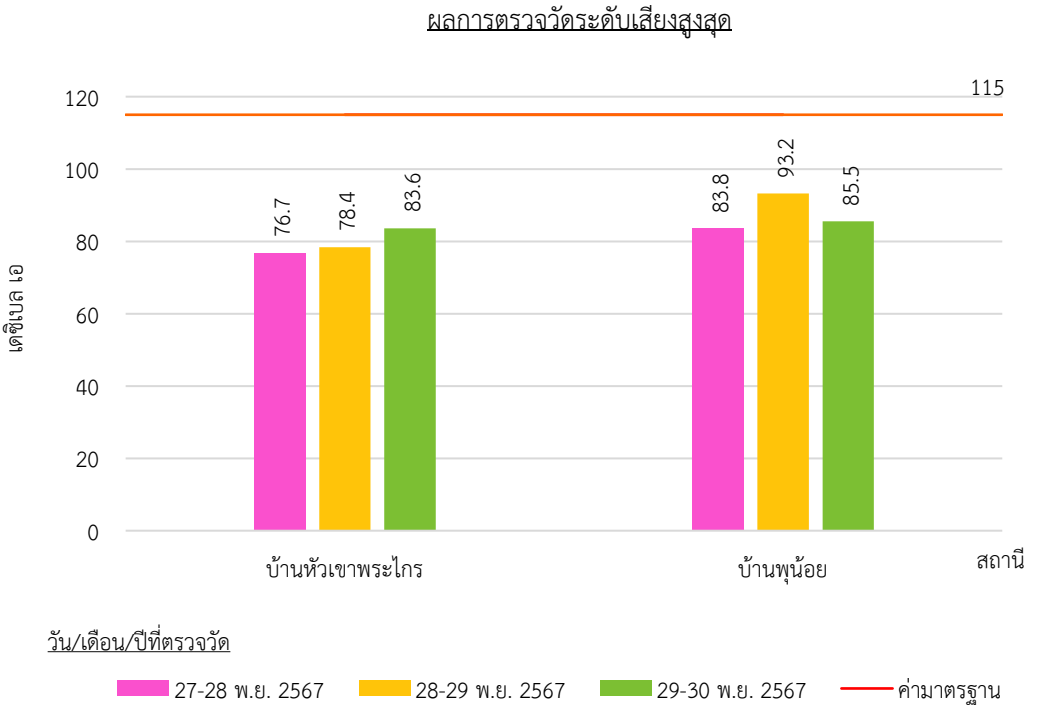
รูปที่ 2-4 ผลการตรวจวัดระดับเสียง ในช่วงวันที่ 27-30 พฤศจิกายน 2567

จากการตรวจวัดระดับเสียงเฉลี่ย 24 ชั่วโมง (Leq 24 hr.) และระดับเสียงสูงสุด (Lmax) ในช่วงวันที่ 27-30 พฤศจิกายน 2567 พบว่า บ้านหัวเขาพระไกร มีค่าระดับเสียงเฉลี่ย 24 ชั่วโมง อยู่ในช่วง 48.4-49.7 เดซิเบล เอ และระดับเสียงสูงสุด อยู่ในช่วง 76.7-83.6 เดซิเบล เอ และบ้านขุนน้อย มีค่าระดับเสียงเฉลี่ย 24 ชั่วโมง อยู่ในช่วง 51.2-56.2 เดซิเบล เอ และระดับเสียงสูงสุด อยู่ในช่วง 83.8-93.2 เดซิเบล เอ และเมื่อนำค่าที่ตรวจวัดได้ไปเปรียบเทียบกับเกณฑ์มาตรฐานตามประกาศคณะกรรมการสิ่งแวดล้อมแห่งชาติ ฉบับที่ 15 พ.ศ. 2540 เรื่อง กำหนดมาตรฐานระดับเสียงโดยทั่วไป พบว่ามีค่าอยู่ในเกณฑ์มาตรฐานที่กำหนดไว้ คือค่า Leq 24 hr. ไม่เกิน 70 เดซิเบล เอ และ Lmax ไม่เกิน 115 เดซิเบล เอ

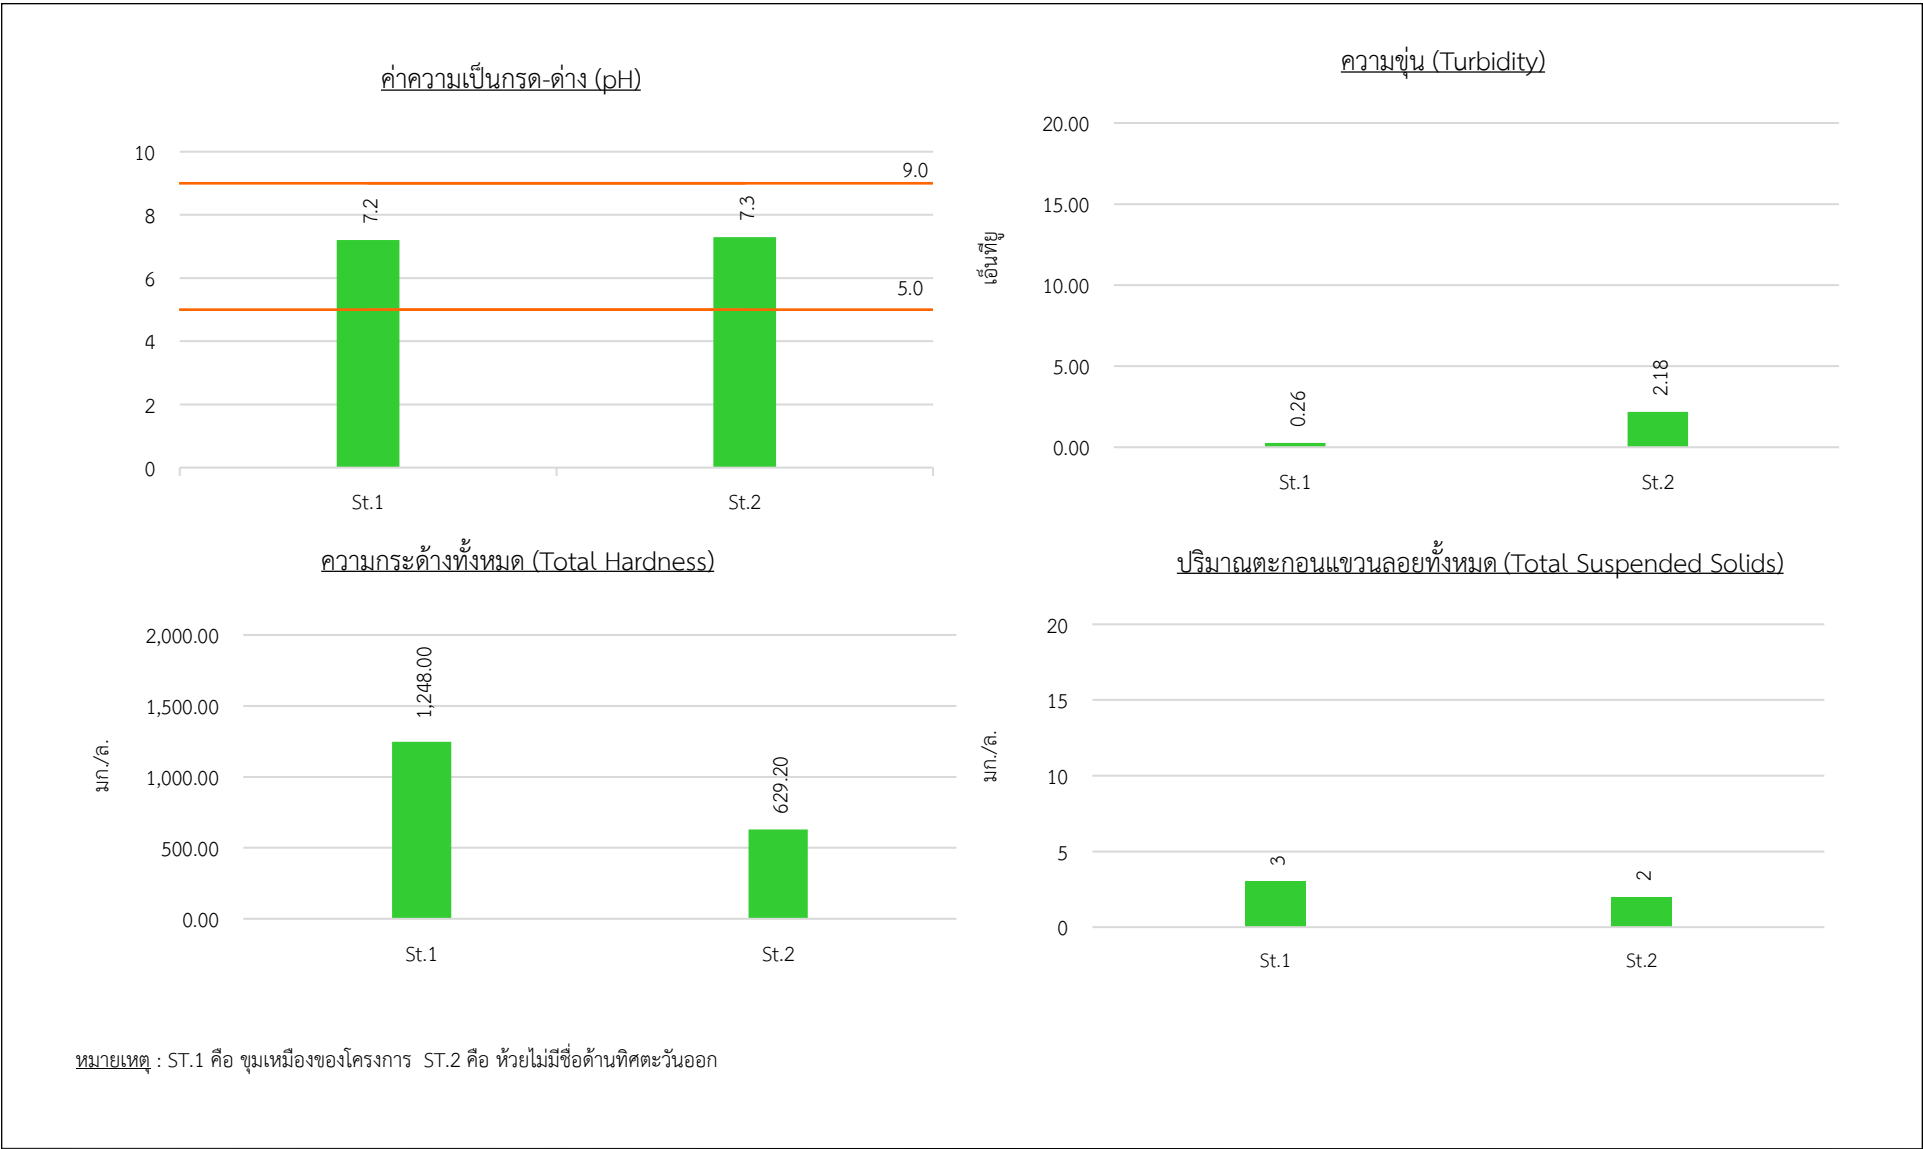
รูปที่ 2-5 ผลการวิเคราะห์คุณภาพน้ำผิวดินที่เก็บตัวอย่างในวันที่ 28 พฤศจิกายน 2567

เรื่องกำหนดมาตรฐานคุณภาพน้ำในแหล่งน้ำผิวดินประเภทที่ 3

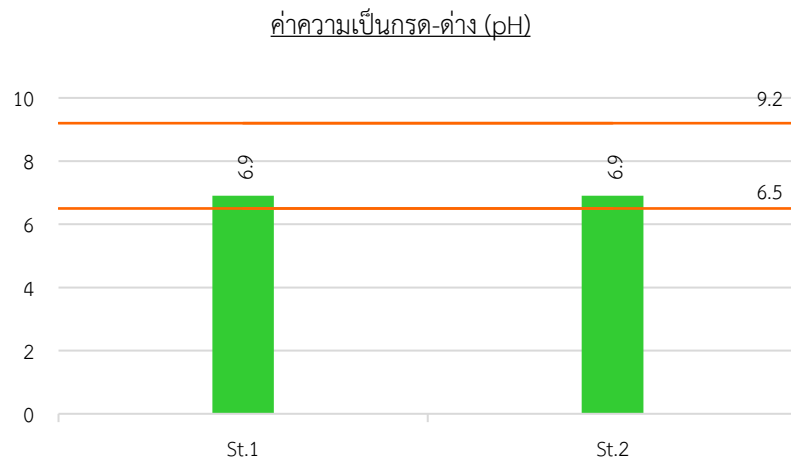
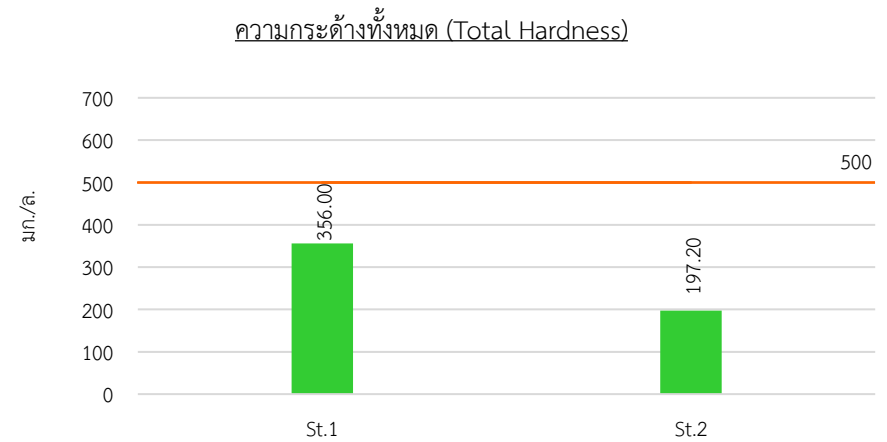
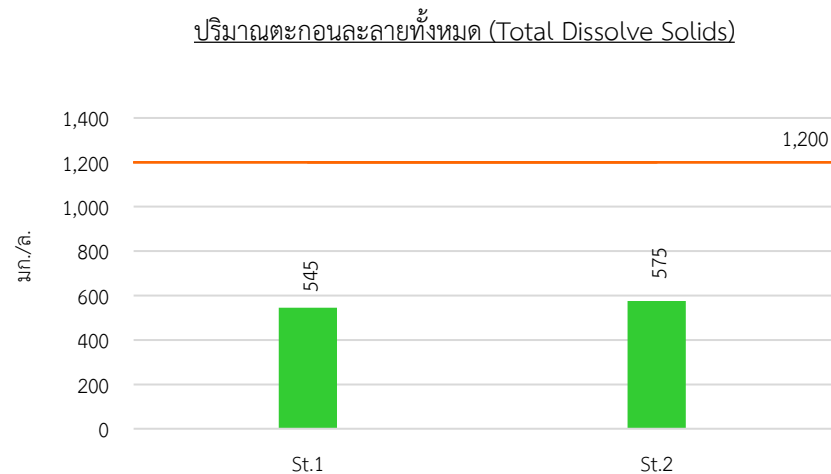
รูปที่ 2-6 ผลการวิเคราะห์คุณภาพน้ำใต้ดินที่เก็บตัวอย่างในวันที่ 28 พฤศจิกายน 2567

หมายเหตุ : ST.1 คือ บ่อบาดาลบ้านหัวเขาพระไกร ST.2 คือ บ่อบาดาลบ้านพุน้อย
