## บทที่ 2 ผลการดำเนินการตามมาตรการป้องกันและแก้ไขผลกระทบสิ่งแวดล้อม

ตารางที่ 2.2-1 ผลการดำเนินการตามมาตรการป้องกันและแก้ไขผลกระทบสิ่งแวดล้อม ระยะดำเนินการ

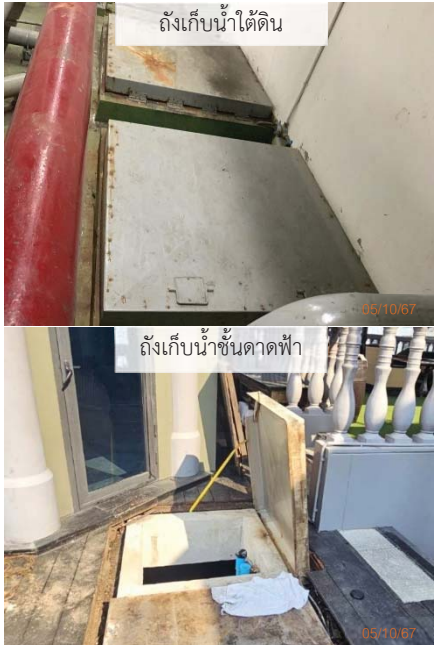
<p>ถังเก็บน้ำใต้ดิน</p> <p>ถังเก็บน้ำชั้นดาดฟ้า</p>

มาตรการป้องกันและแก้ไขผลกระทบสิ่งแวดล้อม และมาตรการติดตามตรวจสอบผลกระทบสิ่งแวดล้อม	ผลการปฏิบัติตามมาตรการ	ปัญหา อุปสรรค ที่ไม่สามารถปฏิบัติตาม มาตรการ และแนวทางแก้ไข	ภาพประกอบมาตรการ
<p>3. คุณค่าการใช้ประโยชน์ของมนุษย์</p> <p>3.1 น้ำใช้</p> <p>1) จัดให้มีการสำรองน้ำใช้ สำหรับอุปโภค-บริโภค ไว้ในถังเก็บน้ำใต้ดิน จำนวน 2 ถัง และถังเก็บน้ำชั้นหลังคา จำนวน 1 ถัง ปริมาณน้ำสำรองเพื่อการอุปโภค-บริโภค รวม 402 ลบ.ม.</p>	<p>- โครงการจัดให้มีการสำรองน้ำใช้ไว้ในถังเก็บน้ำใต้ดิน จำนวน 2 ถัง และถังเก็บน้ำชั้นหลังคา จำนวน 1 ถัง</p>	<p>- ไม่มี</p>

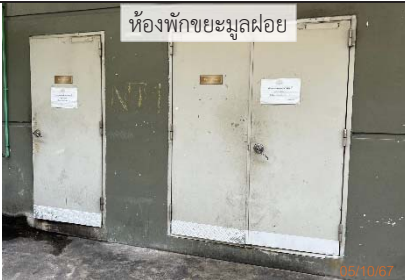
ห้องพักขยะมูลฝอย

3) จัดให้มีพนักงานทำความสะอาด คอยดูแล ความสะอาดเรียบร้อยและจัดเก็บมูลฝอยโดยคัดแยกมูล ฝอยแต่ละประเภท ใส่ถุงรองรับมูลฝอยและมีการติด ฉลากบอกประเภทของมูลฝอยนั้นๆ และนำไปรวมไว้ที่ ห้องพักมูลฝอยรวมของโครงการ	- โครงการจัดให้มีพนักงานคอยทำความสะอาด สะอาดคัดแยกมูลฝอยแต่ละประเภทและ นำไปทิ้งขยะแต่ละประเภทที่จัดเตรียมไว้ แล้ว เพื่อสะดวกต่อสำนักงานเขตปทุมวัน เข้ามาเก็บ ส่วนขยะอันตรายจะนำไปรวมไว้ ถึงพักมูลฝอยรวมของโครงการต่อไป	- ไม่มี

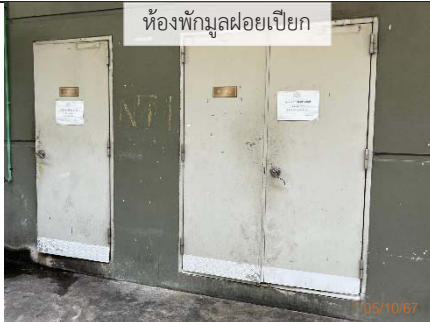
ห้องพักมูลฝอยเปียก

6) จัดให้มีห้องพักมูลฝอยรวม โดยภายใน แบ่งเป็นห้องพักมูลฝอยแห้ง ความจุประมาณ 7.9 ลบ.ม. (คิดที่ระดับความสูง 1.5 ม.) และห้องพักมูลฝอยเปียก ความจุประมาณ 4.8 ลบ.ม. (คิดที่ระดับความสูง 1.5 ม.) ตั้งอยู่บริเวณชั้นที่ 1 ใกล้กับทางวิ่งภายในโครงการ ซึ่งมี ความจุไม่น้อยกว่า 3 เท่า ของปริมาณมูลฝอยที่เกิดขึ้น	- โครงการจัดให้มีห้องพักมูลฝอยรวม 2 ห้อง แบ่งเป็นห้องพักมูลฝอยแห้ง และ ห้องพักมูลฝอยเปียกรองรับขยะมูลฝอย เพียงพอต่อปริมาณขยะในโครงการ	- ไม่มี

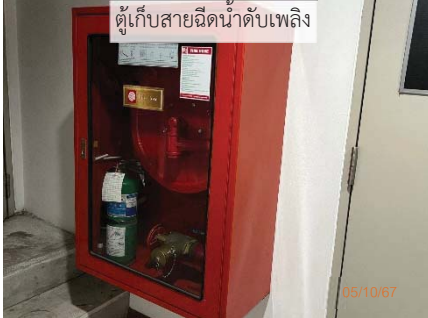
- จัดให้มีตู้เก็บสายฉีดน้ำดับเพลิงพร้อมอุปกรณ์ (FHC) จำนวน 2 ตู้/ชั้น ติดตั้งไว้บริเวณโถงบันได และโถงทางเดิน ในแต่ละชั้น จำนวน 46 ตู้	- โครงการจัดให้มีตู้เก็บสายฉีดน้ำดับเพลิงพร้อมอุปกรณ์ของทุกชั้น จำนวนชั้นละ 2 ตู้ พื้นที่โครงการมีทั้งหมด 22 ชั้น และชั้นใต้ดิน 1 ชั้น รวมทั้งสิ้นจำนวน 46 ตู้	- ไม่มี

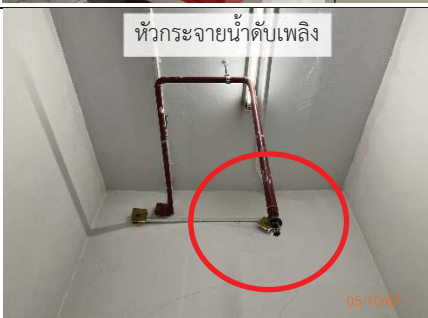
- จัดให้มีระบบหัวกระจายน้ำดับเพลิงอัตโนมัติ (Sprinkler System) บริเวณที่จอดรถ ภัตตาคาร สำนักงาน ห้องพัก ห้องออกกำลังกาย ห้องเครื่อง และบริเวณทางเดินทั่วทั้งอาคาร จำนวนรวม 1,358 จุด	- โครงการจัดให้มีแบบหัวกระจายน้ำดับเพลิงอัตโนมัติไว้บริเวณต่างๆ ภายในโครงการ	- ไม่มี

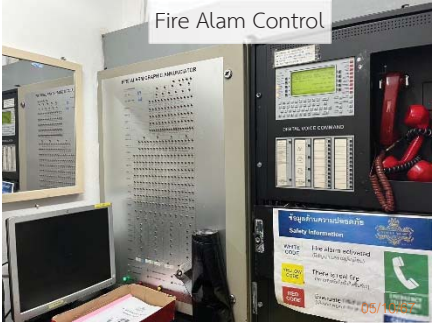
<p><b>ระบบเตือนอัคคีภัย</b></p> <ul style="list-style-type: none"> <li>- Fire Alarm Control Panel: FCP เป็นจุดศูนย์รวมการรับ-ส่ง สัญญาณเพื่อแจ้งเหตุให้ทราบทั่วทั้งอาคาร</li> <li>- Smoke Detector ติดตั้งบริเวณภัตตาคาร ห้องเครื่องไฟฟ้า ห้องเครื่องสูบน้ำ ห้องสำนักงาน โถงต้อนรับ โถงลิฟต์ ห้อง Chiller ห้องพัก และทางเดินภายในอาคาร จำนวนรวม 369 จุด</li> </ul>	<p>โครงการจัดให้มีระบบเตือนอัคคีภัย Fire Alarm Control Panel: FCP สัญญาณแจ้งเหตุเครื่องตรวจจับควัน เครื่องตรวจจับความร้อน เครื่องแจ้งเหตุ โดยใช้มือถือ และกริ่งสัญญาณเตือนภัยไว้ในบริเวณชั้นของอาคาร</p>	<p>ไม่มี</p>	<p>Fire Alarm Control</p>

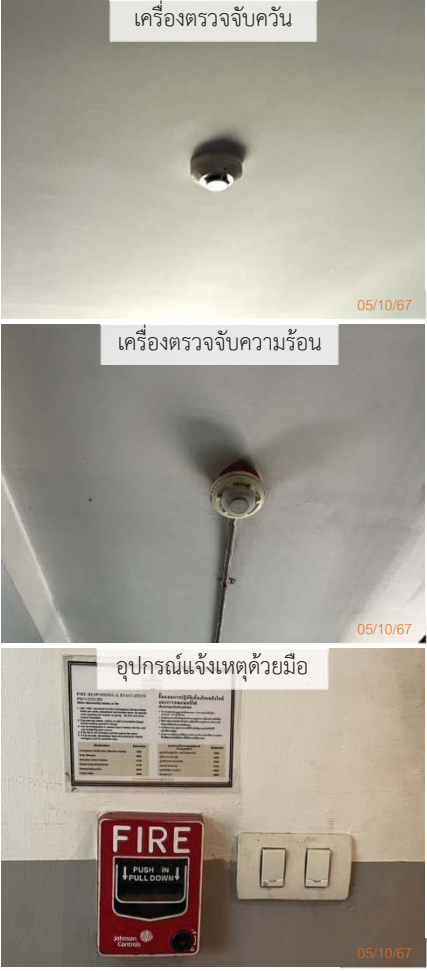
<p>เครื่องตรวจจับควัน</p> <p>เครื่องตรวจจับความร้อน</p> <p>อุปกรณ์แจ้งเหตุด้วยมือ</p>

มาตรการป้องกันและแก้ไขผลกระทบสิ่งแวดล้อม และมาตรการติดตามตรวจสอบผลกระทบสิ่งแวดล้อม	ผลการปฏิบัติตามมาตรการ	ปัญหา อุปสรรค ที่ไม่สามารถปฏิบัติตาม มาตรการ และแนวทางแก้ไข	ภาพประกอบมาตรการ
<ul style="list-style-type: none"> <li>- Heat Detector ติดตั้งอยู่บริเวณลานจอดรถและห้องครัว ซึ่งมีจำนวนรวม 222 จุด</li> <li>- Fire Alarm Manual Station ติดตั้งอยู่บริเวณโถงบันไดแต่ละชั้นของอาคาร</li> <li>- Fire Alarm Bell ติดตั้งอยู่บริเวณเดียวกับ Fire Alarm Manual Station ในแต่ละชั้นของอาคาร</li> </ul>

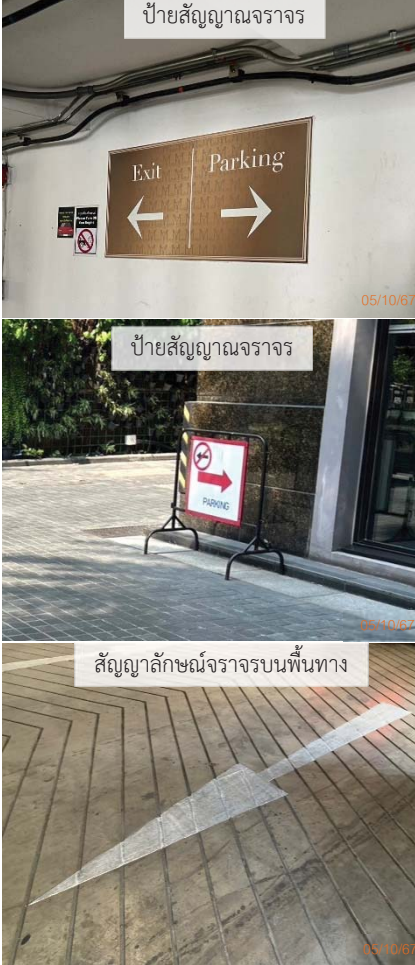
<p>ป้ายสัญญาณจราจร</p> <p>ป้ายสัญญาณจราจร</p> <p>สัญญาณจราจรบนพื้นทาง</p>

มาตรการป้องกันและแก้ไขผลกระทบสิ่งแวดล้อม และมาตรการติดตามตรวจสอบผลกระทบสิ่งแวดล้อม	ผลการปฏิบัติตามมาตรการ	ปัญหา อุปสรรค ที่ไม่สามารถปฏิบัติตามมาตรการ และแนวทางแก้ไข	ภาพประกอบมาตรการ
<p>3.9 การจราจร</p> <p>1) ติดตั้งป้ายสัญญาณจราจรให้ชัดเจนทั้งบนพื้นทาง และป้ายต่างๆ บริเวณโครงการให้ชัดเจน และไม่ก่อให้เกิดความสับสนของผู้ขับขี่ เพื่อให้การเคลื่อนตัวของรถในโครงการ และบริเวณทางเข้า-ออกโครงการสามารถทำได้อย่างสะดวก และปลอดภัย</p>	<p>- โครงการติดตั้งป้ายสัญญาณจราจรไว้ชัดเจน บริเวณพื้นที่โครงการให้มีความปลอดภัยต่อผู้ขับขี่ พร้อมทั้งติดป้ายไว้บริเวณทางเข้า-ออกโครงการ</p>	<p>- ไม่มี</p>

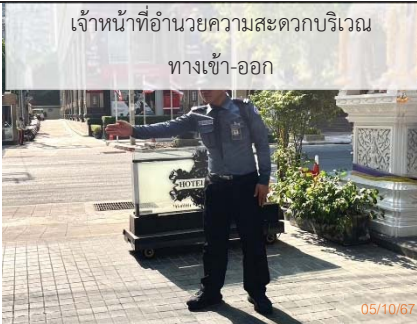
<p>เจ้าหน้าที่อำนวยความสะดวกบริเวณ ทางเข้า-ออก</p>

2) จัดให้มีพนักงานรักษาความปลอดภัยคอยอำนวยความสะดวกให้แก่รถที่จะเข้า-ออกโครงการ โดยเน้นให้รถสามารถเข้าและออกโครงการได้ในจังหวะที่ปลอดภัย ไม่กีดขวางกระแสจราจรบนถนนหลังสวน	- โครงการจัดให้มีพนักงานรักษาความปลอดภัยคอยอำนวยความสะดวก พร้อมทั้งติดป้ายสัญญาณจราจรไว้บริเวณทางเข้า-ออกพื้นที่โครงการ	- ไม่มี

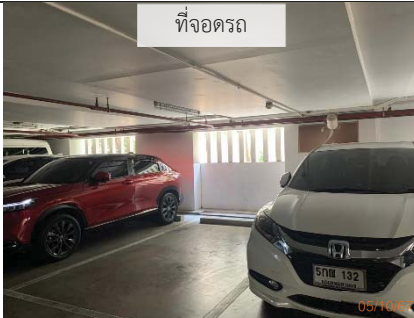
มาตรการป้องกันและแก้ไขผลกระทบสิ่งแวดล้อม และมาตรการติดตามตรวจสอบผลกระทบสิ่งแวดล้อม	ผลการปฏิบัติตามมาตรการ	ปัญหา อุปสรรค ที่ไม่สามารถปฏิบัติ ตามมาตรการ และแนวทางแก้ไข	ภาพประกอบมาตรการ
7) จัดให้มีที่จอดรถ จำนวน 113 คัน ซึ่ง เพียงพอตามที่กฎหมายกำหนด (113 คัน)	- โครงการจัดให้มีที่จอดรถจำนวนที่เพียงพอ สำหรับผู้พักอาศัย	- ไม่มี
