รายงานผลการปฏิบัติตามมาตรการป้องกันและแก้ไขผลกระทบสิ่งแวดล้อม  
และมาตรการติดตามตรวจสอบคุณภาพสิ่งแวดล้อม

**โรงแรม โฮเทล โคโค ภูเก็ต บีช (Hotel CoCo Phuket Beach)**

ประจำปี 2567 (เดือนมกราคม-ธันวาคม)

จัดทำโดย บริษัท อันดามัน เอ็นไวรอนเมนทอล อินเตอร์เนชั่นแนล จำกัด

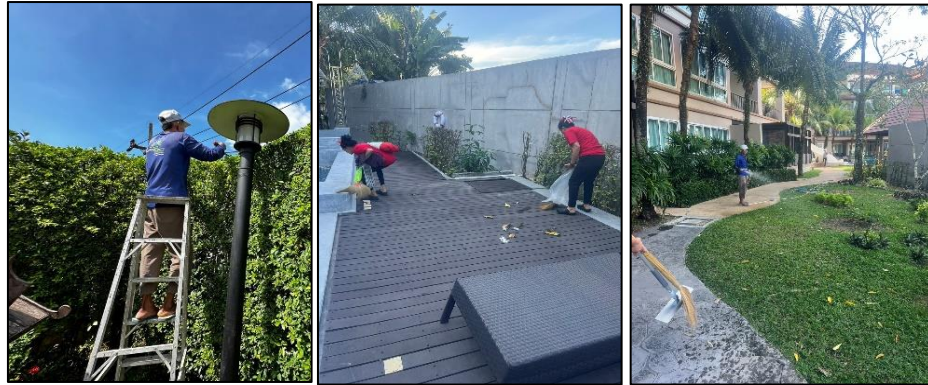
รูปที่ 3-2 เจ้าหน้าที่ดูแลพื้นที่สีเขียวภายในโครงการและพื้นที่โดยรอบ

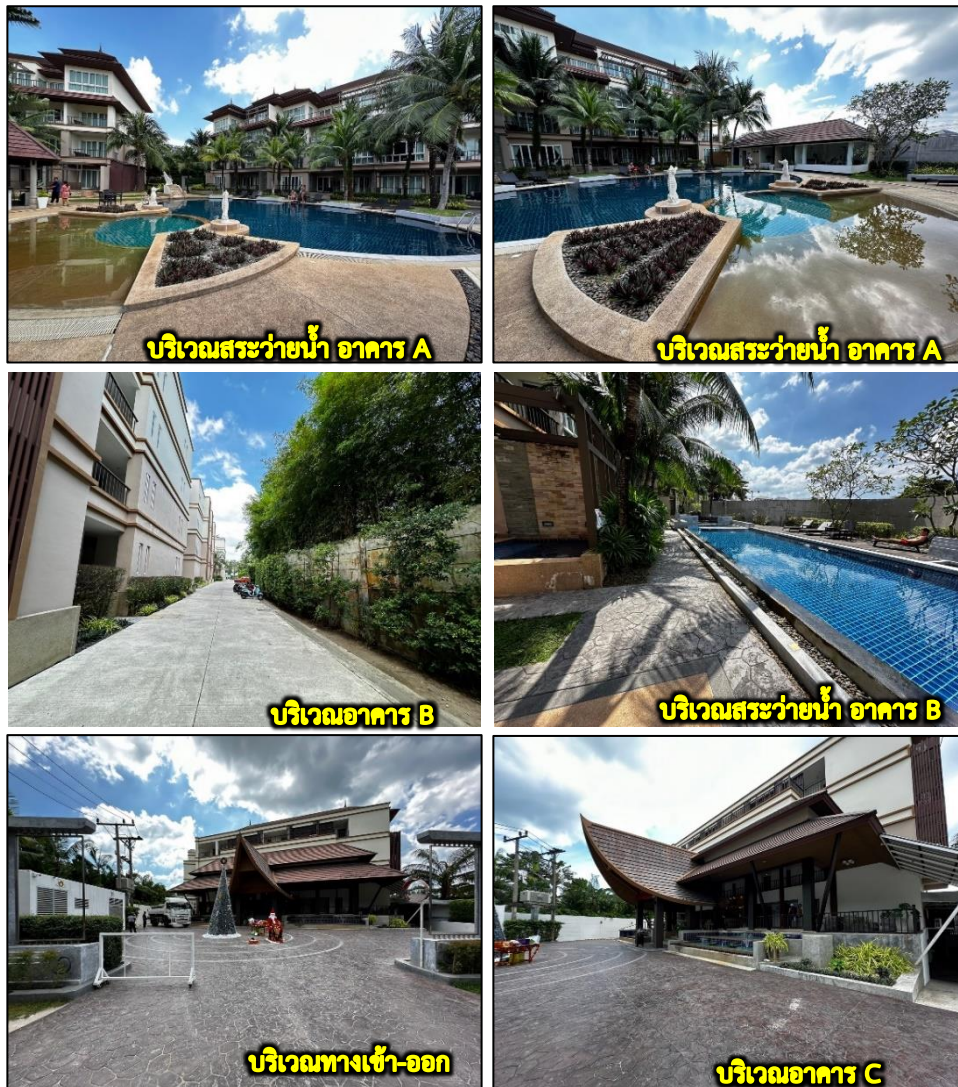
รูปที่ 3-3 สภาพอาคารโครงการปัจจุบัน

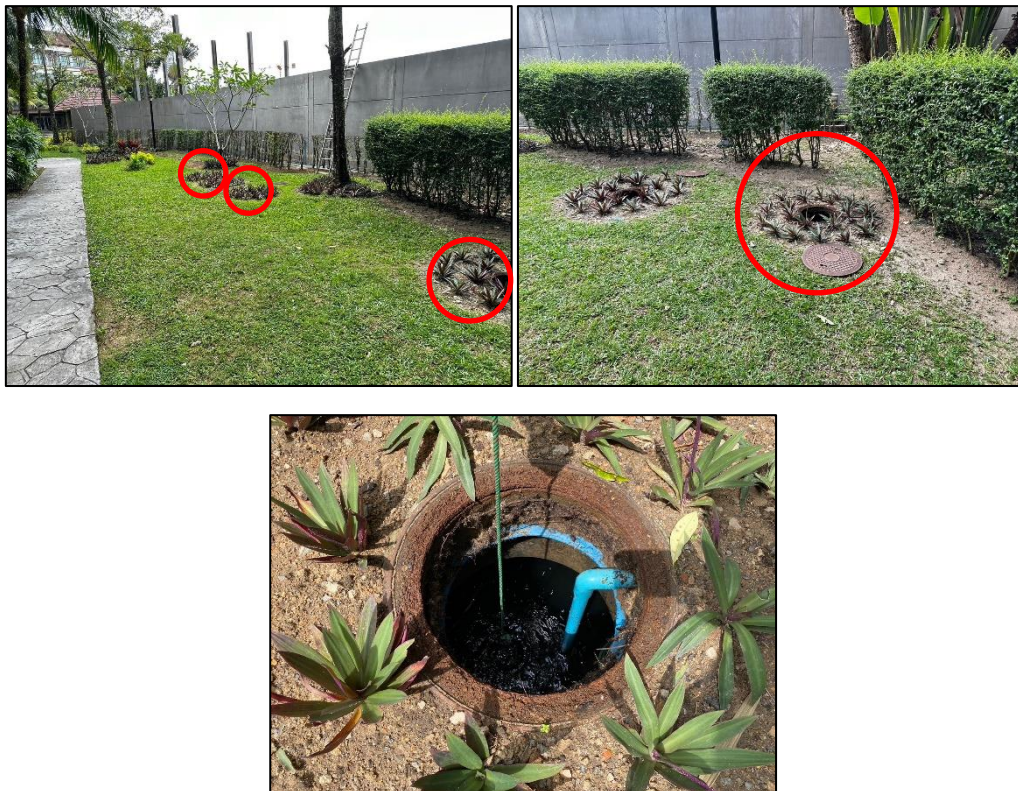
รูปที่ 3-12 ระบบบำบัดน้ำเสียของโครงการ

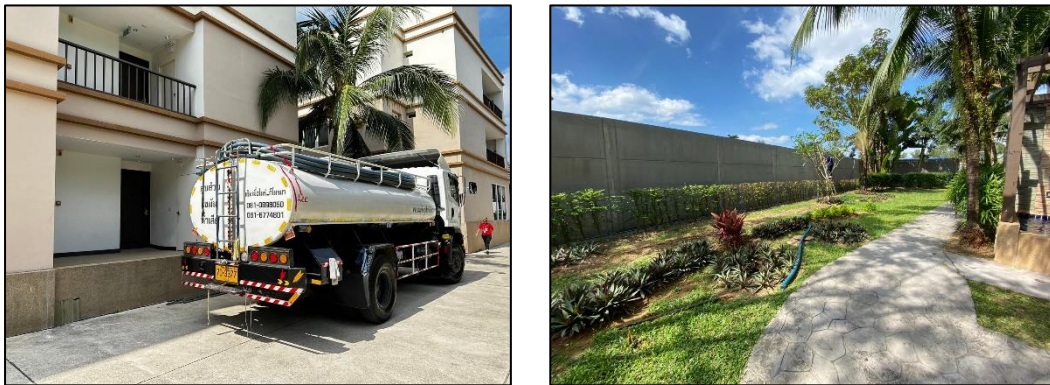
รูปที่ 3-14 คูตสิ่งปฏิกูล และตะกอนส่วนเกินจากระบบบำบัดน้ำเสีย ภายในโครงการ

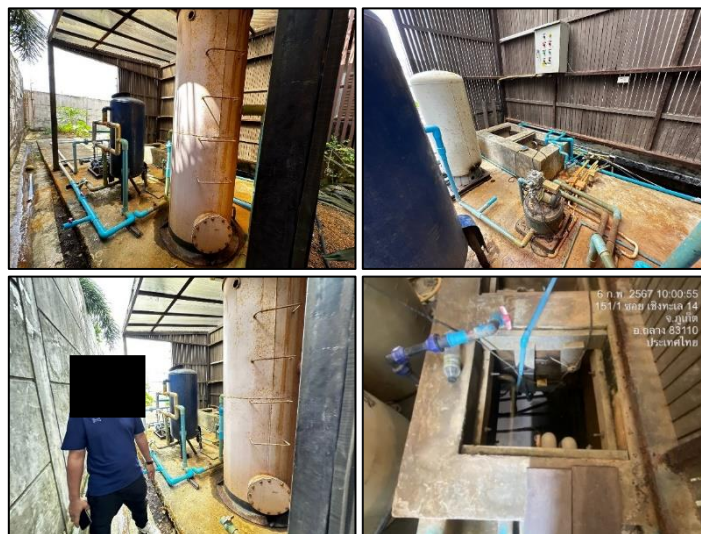
รูปที่ 3-15 บ่อน้ำใช้ และเจ้าหน้าที่คอยตรวจสอบดูแลรักษาระบบน้ำภายในโครงการ

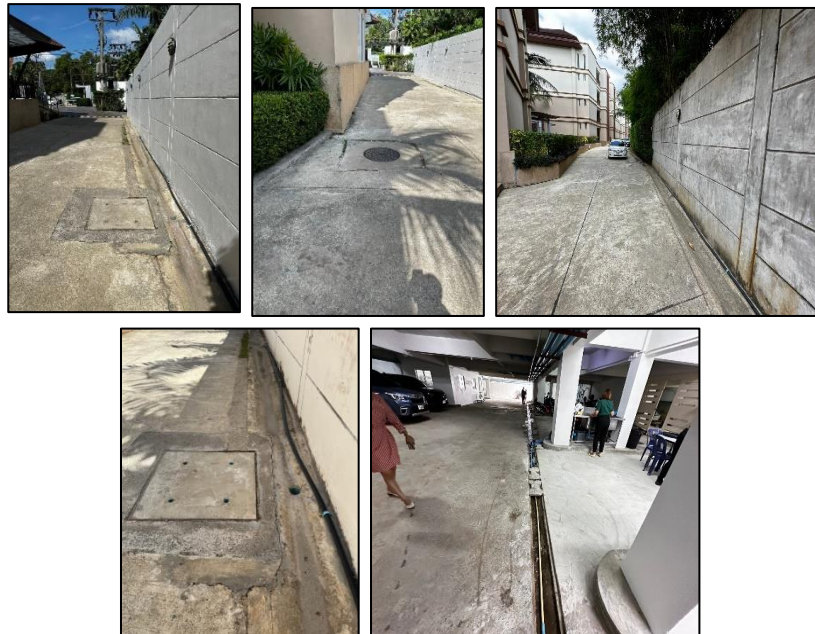
รูปที่ 3-17 ท่อระบายน้ำภายในโครงการ

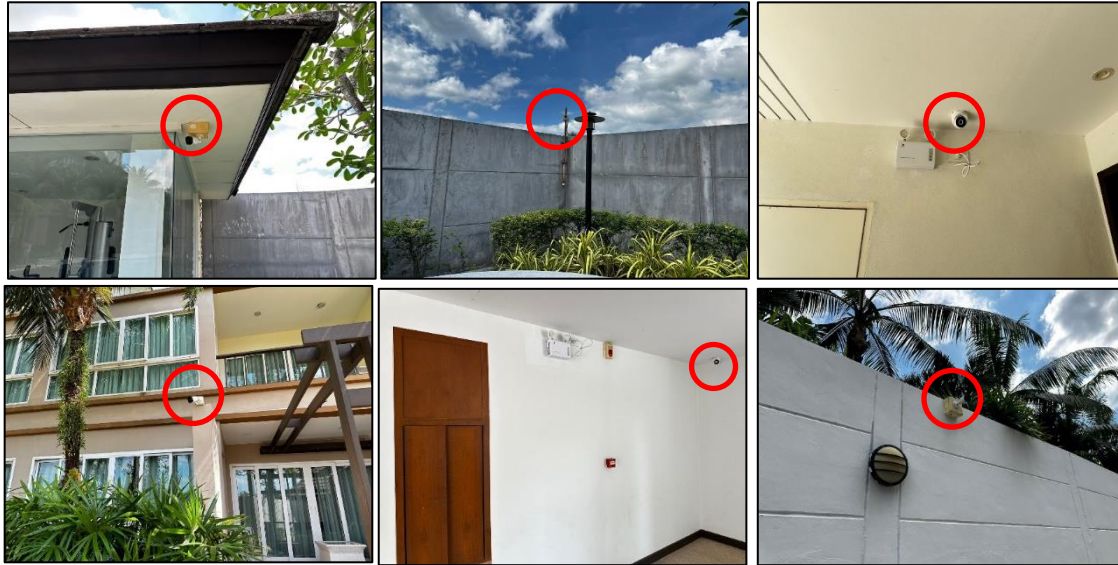
รูปที่ 3-30 กล้องวงจรปิดภายในโครงการ

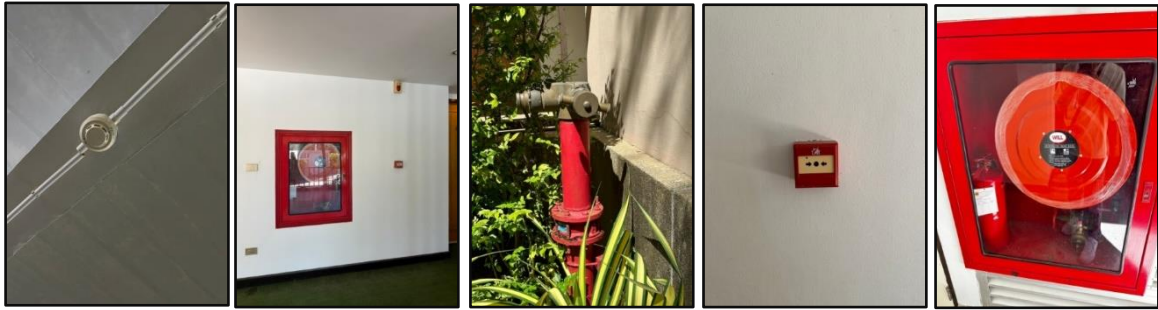
รูปที่ 3-32 ระบบป้องกันอัคคีภัย และเตือนภัยภายในโครงการ

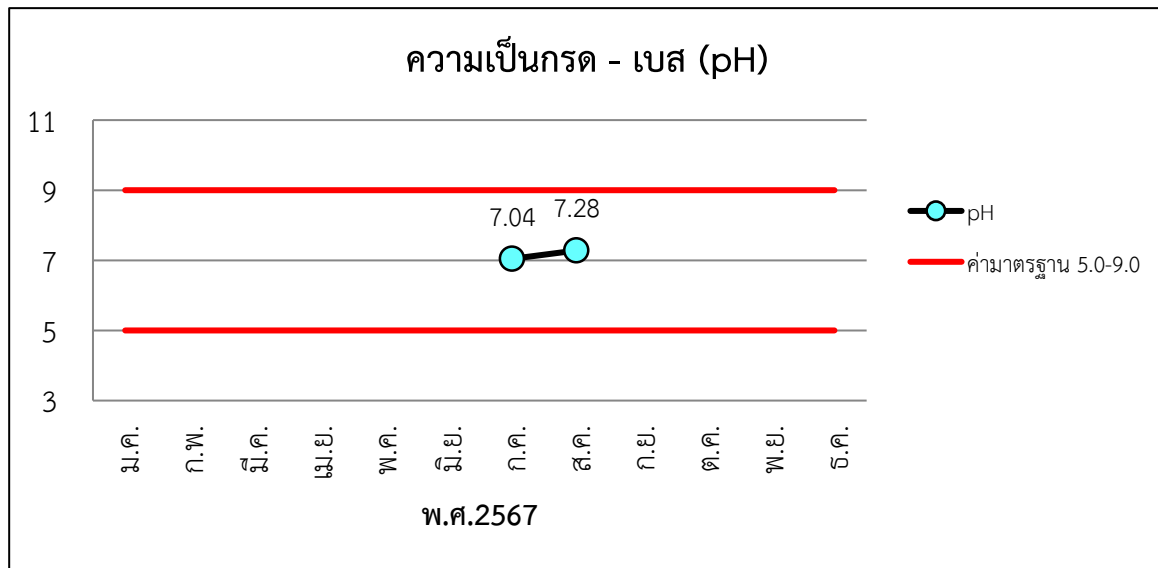
หมายเหตุ : ในช่วงเดือนมกราคม และเดือนเมษายน พ.ศ.2567 ไม่ได้ตรวจคุณภาพน้ำทั้ง

รูปที่ 4.1.2-1 กราฟเปรียบเทียบผลการตรวจวิเคราะห์ค่าความเป็นกรด-เบส (pH)  
หลังผ่านการบำบัดน้ำเสีย ระหว่างเดือนมกราคม-ธันวาคม 2567

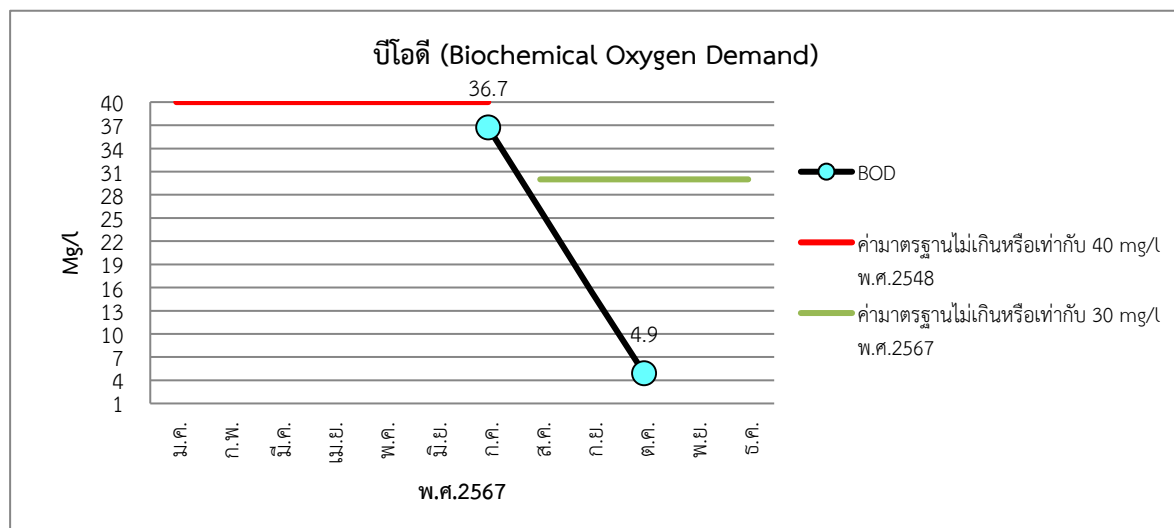
หมายเหตุ : ในช่วงเดือนมกราคม และเดือนเมษายน พ.ศ.2567 ไม่ได้ตรวจคุณภาพน้ำทั้ง

รูปที่ 4.1.2-2 กราฟเปรียบเทียบผลการตรวจวิเคราะห์ค่าบีโอดี (BOD<sub>5</sub>)  
หลังผ่านการบำบัดน้ำเสีย ระหว่างเดือนมกราคม-ธันวาคม 2567
