## บทที่ 2

### ผลการปฏิบัติตามมาตรการป้องกันและแก้ไขผลกระทบสิ่งแวดล้อม

โครงการ โรงแรม โกลด์ ออร์คิด ตั้งอยู่ที่ ถนนวิภาวดีรังสิต แขวงสามเสนใน เขตพญาไท กรุงเทพมหานคร ดำเนินการโดยบริษัท อีเอสวี เรสซิเดนซ์ จำกัด ซึ่งเป็นโครงการประเภทโรงแรมสูง ประกอบด้วย อาคารโรงแรมสูง 17 ชั้น จำนวน 1 อาคาร มีห้องพักอาศัยจำนวนทั้งสิ้น 154 ห้อง และอาคารจอดรถขนาดความสูง 5 ชั้น จำนวน 1 อาคาร โดยโครงการได้จัดทำรายงานการประเมินผลกระทบสิ่งแวดล้อม และได้ผ่านการพิจารณาเห็นชอบรายงานฯ ตามหนังสือจากสำนักงานนโยบายและแผนทรัพยากรธรรมชาติและสิ่งแวดล้อม เลขที่ ทส 1009/8032 ลงวันที่ 4 สิงหาคม 2547 โดยหนังสือเห็นชอบได้กำหนดมาตรการป้องกันและแก้ไขผลกระทบสิ่งแวดล้อมและมาตรการติดตามตรวจสอบผลกระทบสิ่งแวดล้อม เพื่อเป็นแนวทางให้โครงการปฏิบัติ รวมไปถึงเสนอรายงานผลการปฏิบัติตามมาตรการฯ ต่อหน่วยงานอนุญาต และหน่วยงานที่เกี่ยวข้อง รวมทั้งสำนักงานนโยบายและแผนทรัพยากรธรรมชาติและสิ่งแวดล้อม (สผ.) ทุก 6 เดือน

บัดนี้ บริษัท อีเอสวี เรสซิเดนซ์ จำกัด ได้มอบหมายให้ บริษัท ตรวจวัดสิ่งแวดล้อม จำกัด ดำเนินการติดตามตรวจสอบการปฏิบัติตามมาตรการป้องกันและแก้ไขผลกระทบสิ่งแวดล้อม โครงการ โรงแรม โกลด์ ออร์คิด (ระยะดำเนินการ) ฉบับเดือนกรกฎาคม - ธันวาคม 2567 ตามที่กำหนดไว้ในรายงานการประเมินผลกระทบสิ่งแวดล้อม โดยเนื้อหาบทนี้จะแสดงผลการปฏิบัติตามมาตร

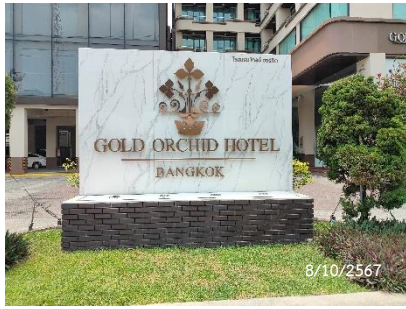
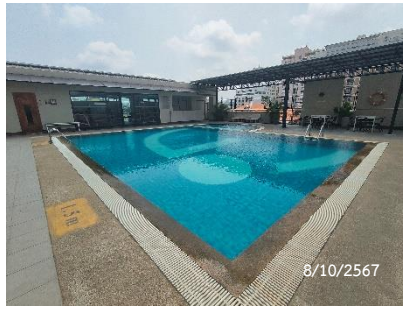
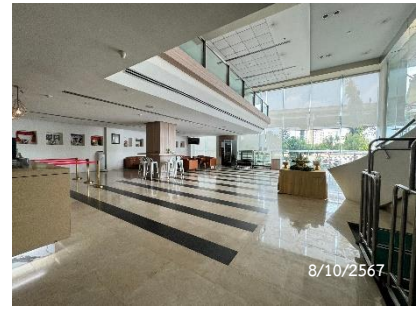
ภาพที่ 2.2-1 สภาพพื้นที่ปัจจุบัน

3.1 การใช้ประโยชน์ที่ดิน	1. ห้ามดำเนินการก่อสร้าง ต่อเติม ดัดแปลงอาคารหรือพื้นที่โครงการโดยปราศจากการขออนุญาตจากหน่วยงานราชการที่เกี่ยวข้อง	✓ - ปัจจุบันโครงการยังไม่มีมีการก่อสร้าง ต่อเติม หรือดัดแปลงโครงสร้างอาคาร	ภาพที่ 2.2-1	-

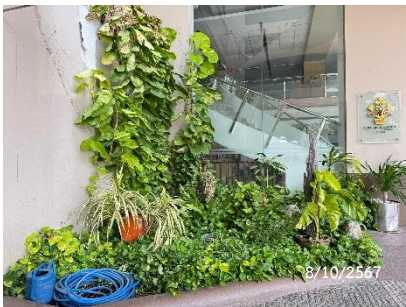
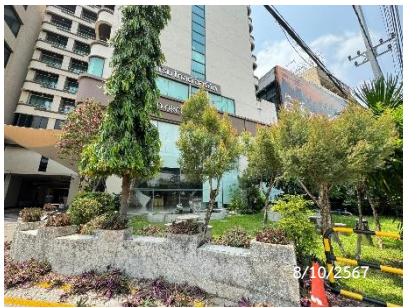
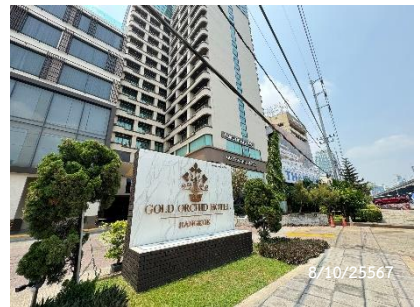
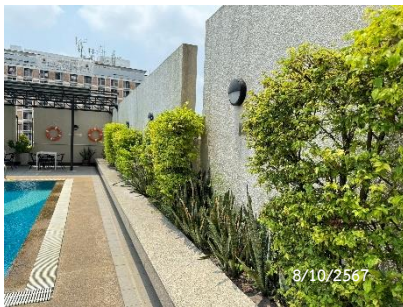
ภาพที่ 2.2-2 พื้นที่สีเขียว

1. ทรัพยากรสิ่งแวดล้อมทางกายภาพ					
1.1 สภาพภูมิประเทศธรณีวิทยาและแผ่นดินไหว	-	-	-	-	-
1.2 ฝุ่นละอองและเสียง	1. ปลูกไม้ยืนต้น และไม้ดอกไม้ประดับไว้บริเวณต่างๆ ของโครงการ เพื่อช่วยสกัดการฟุ้งกระจายของฝุ่นละอองและช่วยลดระดับเสียงจากยานพาหนะ	✓	- โครงการจัดให้มีพื้นที่สีเขียวบริเวณด้านหน้าโครงการ และบริเวณพื้นที่สระว่ายน้ำ เพื่อช่วยสกัดการฟุ้งกระจายของฝุ่นละอองและช่วยลดระดับเสียงจากยานพาหนะ	ภาพที่ 2.2-2	-

4.3 สถานที่ท่องเที่ยวพักผ่อนหย่อนใจ และสถานที่สำคัญทางศาสนาและประวัติศาสตร์	-	-	-	-	-
4.4 ทัศนียภาพ และสภาพธรรมชาติอันควรอนุรักษ์	1. จัดให้มีพื้นที่สีเขียวไว้บริเวณต่างๆ พื้นที่รวม 586.14 ตร.ม. แบ่งเป็นบริเวณด้านหน้าโครงการ พื้นที่ 151.12 ตร.ม. ปลูกหมากเขียว ประดู่ ฝรั่ง ก้ามกุ้ง ฝรั่ง ข้างหลวงและลีลาวดี บริเวณทางเดินระหว่างอาคารจอดรถกับอาคารโรงแรมชั้น 2 ถึงชั้น 4 พื้นที่	✓	- โครงการจัดให้มีพื้นที่สีเขียวบริเวณด้านหน้าโครงการ และบริเวณพื้นที่สระว่ายน้ำ โดยเลือกพันธุ์ไม้ที่มีความเหมาะสมในการปลูกในพื้นที่โครงการ	ภาพที่ 2.2-2	-

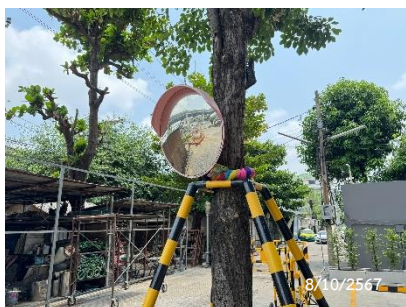
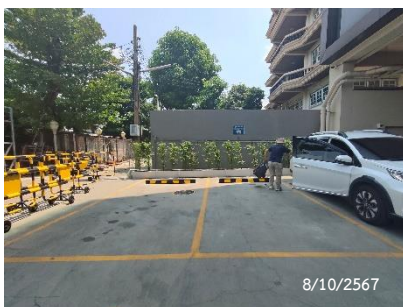
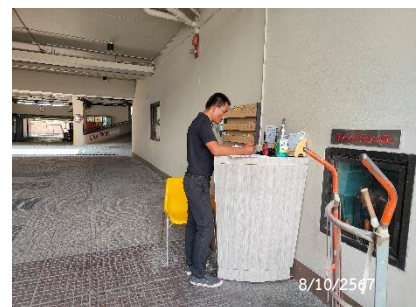
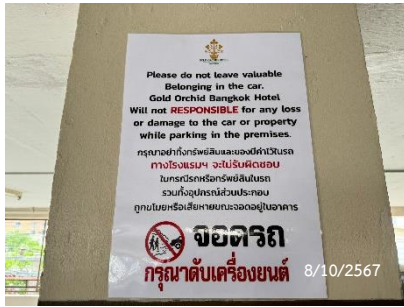
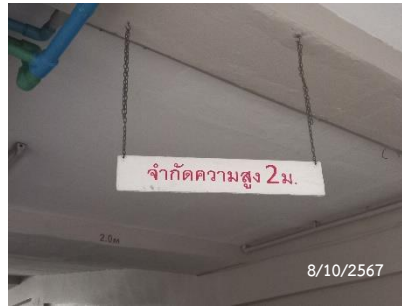
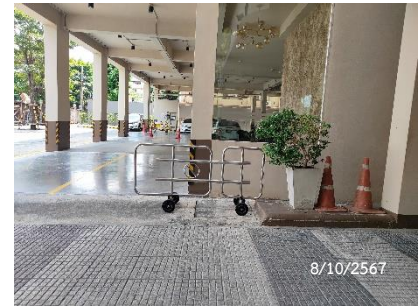
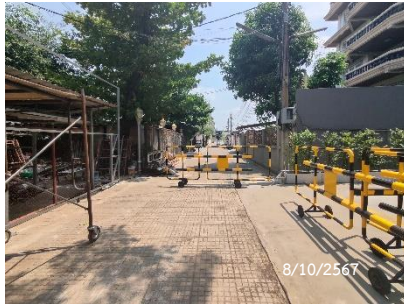
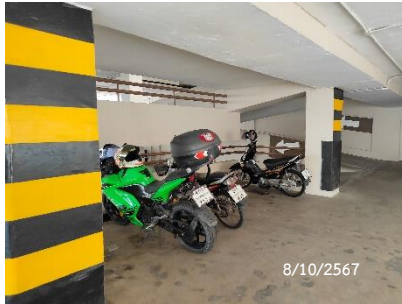
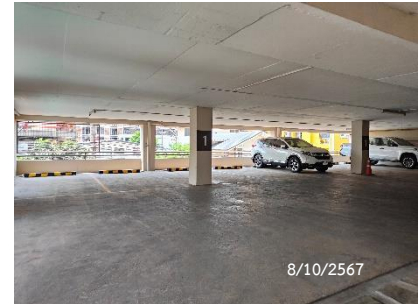
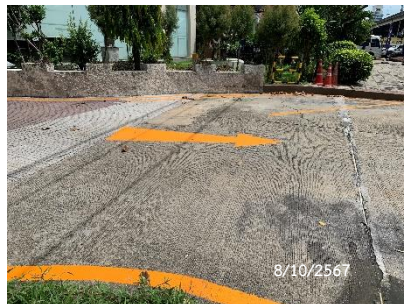
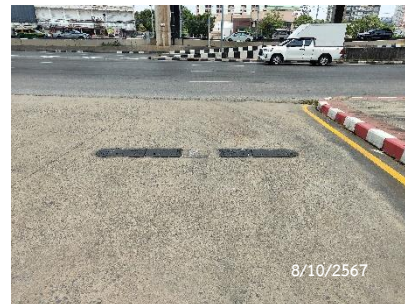
ภาพที่ 2.2-3 ระบบจราจรภายในโครงการ

3.2 การคมนาคม	1. จัดให้มียามรักษาการณ์ในโครงการตลอด 24 ชั่วโมงเพื่อคอยอำนวยความสะดวกในการเข้า-ออก พื้นที่โครงการ	✓ - โครงการจัดให้เจ้าหน้าที่รักษาความปลอดภัยคอยอำนวยความสะดวกด้านการจราจรบริเวณทางเข้า-ออกพื้นที่โครงการ ตลอด 24 ชั่วโมง	ภาพที่ 2.2-3	-

2. จัดให้มีอุปกรณ์ชะลอความเร็วของรถในโครงการเพื่อป้องกันการใช้ความเร็วเกินกำหนดในพื้นที่โครงการ	✓ - โครงการจัดให้มีการติดตั้งสัญญาณชะลอความเร็วบริเวณทางเข้า-ออกพื้นที่โครงการ	ภาพที่ 2.2-3	-

3. จัดให้มีป้ายแสดงทางเข้า-ออกพื้นที่โครงการในจุดที่ผู้ขับขี่รถยนต์สามารถมองเห็นได้ชัดเจน	✓ - โครงการจัดให้มีการติดตั้งป้ายแสดงทางเข้า-ออก บริเวณหน้าโครงการในจุดที่ผู้ขับขี่สามารถมองเห็นได้ชัดเจน	ภาพที่ 2.2-3	-

4. จัดให้มีจอดรถยนต์จำนวน 78 คัน แบ่งเป็น - ภายในอาคารจอดรถยนต์ จำนวน 40 คัน - บริเวณชั้นล่างอาคารจอดรถและหน้าอาคารโรงแรม จำนวน 8 คัน - บริเวณริมถนนด้านทิศใต้ของโครงการ จำนวน 21 คัน - บริเวณชั้นล่างอาคารสำนักงาน ซึ่งโครงการซื้อเพิ่มจำนวน 9 คัน	✓ - โครงการจัดให้มีอาคารจอดรถในพื้นที่โครงการ สามารถจอดรถได้ประมาณ 100 คัน ซึ่งเพียงพอต่อความต้องการตามที่ระบุไว้ในมาตรการ	ภาพที่ 2.2-3	-

3.2 การคมนาคม (ต่อ)	5. จัดให้มีที่กันถนนบริเวณทางเข้าออกด้านหน้าโครงการและทางออกสู่ถนนวิภาวดีรังสิตด้านทิศใต้ของโครงการ เพื่อชะลอความเร็วของรถที่สัญจรเข้า-ออกโครงการ	✓ - โครงการจัดให้มีที่กันถนนบริเวณทางออกด้านหน้าโครงการ และทางออกสู่ถนนวิภาวดีรังสิตด้านทิศใต้ของโครงการ	ภาพที่ 2.2-3	-

6. กำหนดทิศทางการเดินทางเดียวให้สอดคล้องกับขนาดของถนน เพื่อป้องกันการติดขัดของรถที่สัญจรเข้าออกพื้นที่โครงการ	✓ - โครงการกำหนดให้การเดินรถในโครงการเป็นแบบทางเดียว เพื่อป้องกันการติดขัดของรถที่สัญจรเข้าออกพื้นที่โครงการ	ภาพที่ 2.2-3	-

7. กำหนดเขตพื้นที่จอดรถและพื้นที่ถนนให้ชัดเจน ทั้งบนอาคารจอดรถและบริเวณริมถนนทางด้านทิศใต้ของโครงการ โดยใช้สีทาเป็นช่องจอดรถให้เป็นระเบียบและสามารถมองเห็นได้ชัดเจน	✓ - โครงการจัดให้มีการกำหนดพื้นที่จอดรถในบริเวณต่างๆ อย่างชัดเจน โดยใช้สีทาเป็นช่องจอดรถให้เป็นระเบียบและสามารถมองเห็นได้อย่างชัดเจน	ภาพที่ 2.2-3	-

8. กำหนดจุดจอดรถรับ-ส่งลูกค้าไว้บริเวณด้านหน้าโครงการ 2 จุด โดยเมื่อคนขับนำรถเข้ามาจอดแล้วต้องดับเครื่องยนต์ และเมื่อลูกค้าลงจากรถหรือขึ้นไปนั่งบนรถเรียบร้อยแล้ว คนขับจะต้องนำรถไปจอดนอกพื้นที่โครงการทันที ห้ามจอดทิ้งไว้	✓ - โครงการจัดให้มีจุดจอดรถรับ-ส่งลูกค้าไว้บริเวณด้านหน้าโครงการ 2 จุด และมีมาตรการให้คนขับดับเครื่องยนต์ทันทีที่จอดรถเรียบร้อยแล้ว	ภาพที่ 2.2-3	-

9. จัดให้มีไฟฟ้าส่องสว่างตลอดแนวเส้นทางภายในโครงการ และถนนทางด้านทิศใต้ของโครงการ	✓ - โครงการจัดให้มีการติดตั้งไฟส่องสว่างตลอดแนวเส้นทางภายในโครงการ และถนนทางด้านทิศใต้ของโครงการ	ภาพที่ 2.2-3	-

11. ห้ามจอดรถบริเวณทางถนนเข้า-ออก ด้านหน้าโครงการ และบริเวณถนนการจ่ายอมทางด้านทิศใต้ ซึ่งใช้เป็นทางสัญจร เพื่อความคล่องตัวในการจราจร	✓ - โครงการจัดให้เจ้าหน้าที่รักษาความปลอดภัยอำนวยความสะดวกด้านการจราจรบริเวณทางเข้า-ออกพื้นที่โครงการ ตลอด 24 ชั่วโมง	ภาพที่ 2.2-3	-

12. ติดตั้งป้ายสัญญาณเตือนและสัญญาณการจราจรต่างๆ อย่างชัดเจน	✓ - โครงการจัดให้มีการติดตั้งป้ายเตือนและสัญญาณจราจรต่างๆ ไว้ในพื้นที่โครงการอย่างชัดเจน	ภาพที่ 2.2-3	-

13. ติดตั้งป้ายห้ามติดเครื่องยนต์ทิ้งไว้ทั้งภายในอาคารจอดรถและบริเวณอื่นๆ ให้สามารถมองเห็นได้ชัดเจน	✓ - โครงการจัดให้มีการติดตั้งป้ายห้ามติดเครื่องยนต์ทิ้งไว้ทั้งภายในอาคารจอดรถของโครงการ	ภาพที่ 2.2-3	-

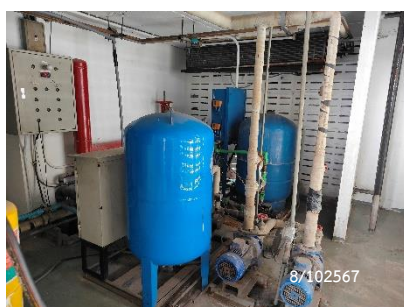
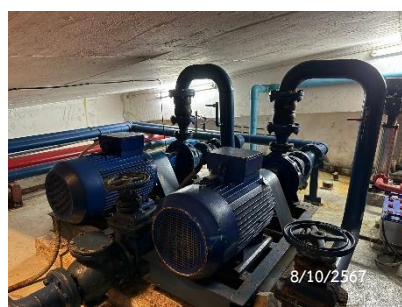
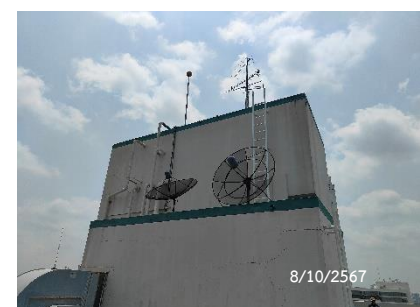
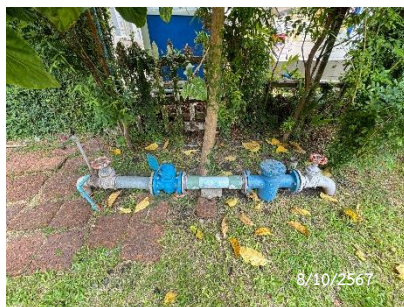
### ภาพที่ 2.2-4 ระบบน้ำใช้ภายในโครงการ

3.3 การใช้น้ำ	1. จัดให้มีถังเก็บน้ำใต้ดินกว้าง 6.5 เมตร ยาว 13.0 เมตร ลึก 3.5 เมตร ขนาดความจุ 253.50 ลบ.ม. จำนวน 1 ถัง	✓ - โครงการจัดให้มีถังเก็บน้ำใต้ดิน จำนวน 1 ถัง ในพื้นที่โครงการ	ภาพที่ 2.2-4	-

2. จัดให้มีถังเก็บน้ำชั้นหลังคากว้าง 3.4 เมตร ยาว 9.5 เมตร สูง 3.0 เมตร ขนาดความจุ 87.21 ลบ.ม. จำนวน 1 ถัง	✓ - โครงการจัดให้มีถังเก็บน้ำชั้นหลังคา จำนวน 1 ถัง ในพื้นที่โครงการ	ภาพที่ 2.2-4	-

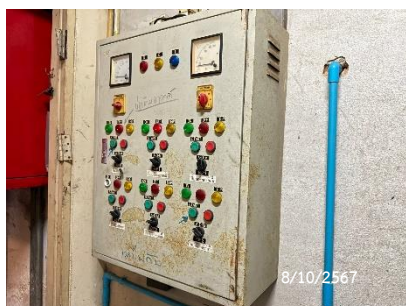
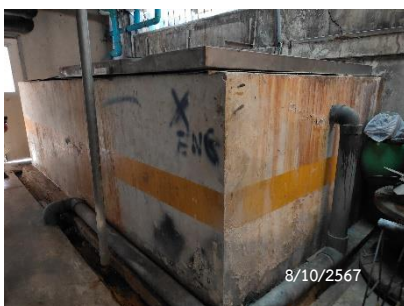
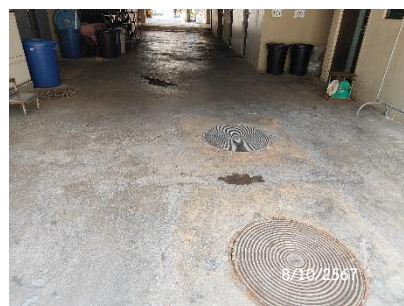
ภาพที่ 2.2-5 ระบบบำบัดน้ำเสียภายในโครงการ

1.3 อุทกวิทยาและคุณภาพน้ำ	1. น้ำเสียที่เกิดขึ้นภายในโครงการจะต้องผ่านระบบบำบัดน้ำเสีย เพื่อบำบัดค่าคุณภาพน้ำให้เป็นไปตามมาตรฐานคุณภาพน้ำทิ้งอาคารประเภท ข โดยมีค่า BOD ไม่เกิน 30 มก./ลิตร	✓	- โครงการจัดให้ระบบบำบัดน้ำเสียชนิดเติมอากาศ (Activated Sludge Process) ภายในพื้นที่โครงการ เพื่รองรับน้ำเสียที่เกิดขึ้นจากกิจกรรมต่างๆ มาบำบัดก่อนปล่อยออกนอกพื้นที่โครงการ	ภาพที่ 2.2-5	-

3.6 การกำจัดน้ำเสียและสิ่งปฏิกูล	1. เลือกใช้ระบบบำบัดน้ำเสียแบบเติมอากาศ (Activated Sludge Process) ชนิด Extended Activated Sludge Process สำหรับบำบัดน้ำเสียที่เกิดขึ้นภายในโครงการ	✓ - โครงการจัดให้ระบบบำบัดน้ำเสียชนิดเติมอากาศ (Activated Sludge Process) ภายในพื้นที่โครงการ เพื่อรองรับน้ำเสียที่เกิดขึ้นจากกิจกรรมต่างๆ มาบำบัดก่อนปล่อยออกนอกพื้นที่โครงการ	ภาพที่ 2.2-5	-

2. ให้มีการควบคุมดูแลระบบบำบัดน้ำเสียตลอดระยะเวลาดำเนินการ โดยมีการตรวจตราการทำงานปกติประจำวัน รวมทั้งตรวจสอบประสิทธิภาพของระบบ หากพบว่ามีส่วนใดชำรุดเสียหายต้องทำการซ่อมแซมให้สามารถใช้งานได้ดีอยู่เสมอ	✓ - โครงการจัดให้มีเจ้าหน้าที่คอยตรวจสอบระบบบำบัดน้ำเสียให้สามารถทำงานได้อย่างปกติ และมีประสิทธิภาพอยู่เสมอ หากพบว่ามีส่วนใดชำรุด หรือผิดปกติจะดำเนินการแก้ไขทันที	ภาพที่ 2.2-5 เอกสารแนบ 3	-

4. ให้มีการนำน้ำทิ้งจากโครงการมาใช้ประโยชน์ภายในโครงการให้มากที่สุด เช่น นำมารดน้ำต้นไม้ หรือสวนหย่อมภายในโครงการ เพื่อลดการระบายออกนอกโครงการให้น้อยที่สุด	✓	- โครงการมีน้ำทิ้งที่ผ่านการบำบัดแล้วมาใช้ประโยชน์ในพื้นที่โครงการ โดยการติดตั้งปั๊มเพื่อสูบน้ำมารดต้นไม้ในพื้นที่โครงการ	ภาพที่ 2.2-5	-

2. ตรวจสอบประสิทธิภาพของระบบบำบัดน้ำเสีย ให้สามารถบำบัดน้ำเสียได้อยู่ในเกณฑ์มาตรฐาน ซึ่งน้ำทิ้งออกจากระบบบำบัดต้องมีค่า BOD ไม่เกิน 30 มก./ล. พร้อมทั้งปฏิบัติตามคำแนะนำของผู้ออกแบบอย่างเคร่งครัด	✓	- โครงการจัดให้ระบบบำบัดน้ำเสียชนิดเติมอากาศ (Activated Sludge Process) ภายในพื้นที่โครงการ เพื่อรองรับน้ำเสียที่เกิดขึ้นจากกิจกรรมต่างๆ มาบำบัดก่อนปล่อยออกนอกพื้นที่โครงการ	ภาพที่ 2.2-5	-

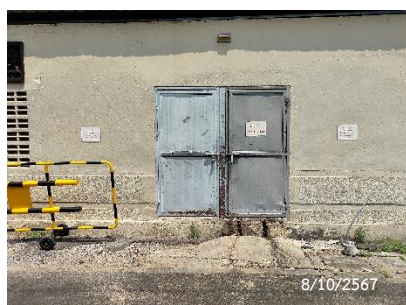
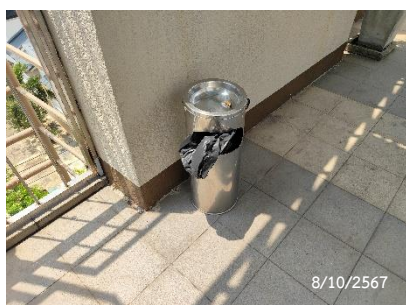
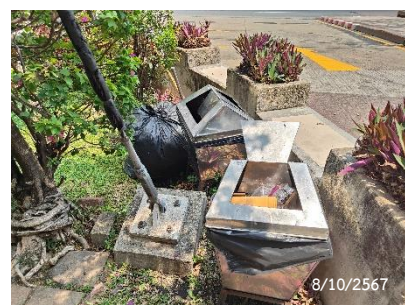
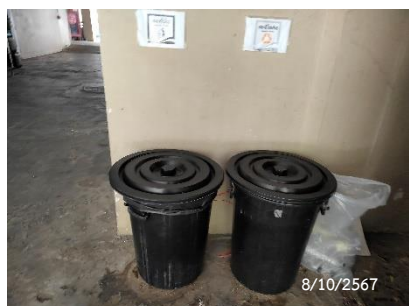
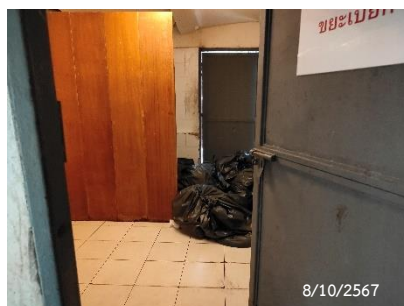
ภาพที่ 2.2-6 ห้องพักมูลฝอยภายในโครงการ

14. ทำการคัดแยกขยะและจัดเก็บในหีองพักขยะมูลฝอยรวมให้เป็นสัดส่วน เพื่อความเป็นระเบียบเรียบร้อย และเจ้าหน้าที่ของเขตพญาไทสามารถเข้ามาเก็บขยะได้อย่างรวดเร็ว เป็นการลดผลกระทบด้านการจราจรที่อาจเกิดขึ้นกับซอยอินทามระ 31	✓ - โครงการจัดให้มีห้องพักขยะมูลฝอยรวม แบ่งออกเป็น 2 ห้อง ได้แก่ ห้องพักมูลฝอยแห้ง และห้องพักมูลฝอยเปียก โดยเจ้าหน้าที่ทำการรวบรวมมูลฝอยจะทำการแยกมูลฝอยก่อนการนำมาทิ้งยังห้องพักมูลฝอยรวมทุกครั้ง เพื่อรอการเก็บขนจากสำนักงานเขต	ภาพที่ 2.2-6	-

3.5 การจัดการขยะมูลฝอย	1. จัดให้มีถังขยะสแตนเลส ขนาด 10 ลิตร จำนวนรวม 170 ใบ วางไว้บริเวณห้องพักทุกห้อง ร้านค้า ห้องสำนักงาน ห้องประชุม ห้องพักเจ้าหน้าที่สระว่ายน้ำ และห้องพักเจ้าหน้าที่ รปภ. และถังขนาดบรรจุ 50 ลิตร จำนวนรวม 6 ใบ วางไว้บริเวณห้องครัวและห้องอาหาร และพื้นที่เอนกประสงค์และนันทนาการ	✓ - โครงการทำการตั้งถังขยะสแตนเลส ขนาด 10 ลิตร วางไว้บริเวณห้องพัก ห้องสำนักงาน สระว่ายน้ำ และห้องพักเจ้าหน้าที่ รปภ. และถังขนาดบรรจุ 50 ลิตร วางไว้บริเวณห้องครัวและห้องอาหาร และพื้นที่เอนกประสงค์และนันทนาการของโครงการ	ภาพที่ 2.2-6	-

3. จัดให้มีห้องพักขยะมูลฝอยรวม บริเวณหลังอาคารจอดรถ มีขนาดกว้าง 1.83 ม. ยาว 7.55 ม. และสูง 2.2 ม. มีพื้นที่ภายในสำหรับรองรับขยะมูลฝอยประมาณ 13 ลบ.ม. นานประมาณ 10 วัน	✓ - โครงการจัดให้มีห้องพักขยะมูลฝอยรวม แบ่งออกเป็น 2 ห้อง ได้แก่ ห้องพักมูลฝอยแห้ง และห้องพักมูลฝอยเปียก ตั้งอยู่บริเวณหลังอาคารจอดรถ สามารถรองรับมูลฝอยภายในโครงการได้อย่างเพียงพอ	ภาพที่ 2.2-6	-

4. โครงสร้างของห้องพักขยะมูลฝอยรวมต้องก่อสร้างตามหลักสุขาภิบาล โดยมีผนังทั้ง 4 ด้าน มีประตูเปิด-ปิด 2 ด้าน และมีหลังคาคลุม เพื่อป้องกันกลิ่นเหม็นรบกวน และป้องกันปัญหาน้ำชะขยะ	✓ - โครงการออกแบบให้ห้องพักขยะมูลฝอยรวมก่อสร้างตามหลักสุขาภิบาล โดยมีผนังทั้ง 4 ด้าน มีประตูเปิด-ปิด 2 ด้าน และมีหลังคาคลุม เพื่อป้องกันกลิ่นเหม็นรบกวนและป้องกันปัญหาน้ำชะขยะ	ภาพที่ 2.2-6	-

4. คุณค่าต่อคุณภาพชีวิต					
4.1 เศรษฐกิจ-สังคม	-	-	-	-	-
4.2 สาธารณสุข อาชีวอนามัยและความปลอดภัย	1. จัดให้มีแม่บ้านทำความสะอาด เก็บรวบรวมขยะมูลฝอย และเปลี่ยนถุงดำในถังขยะทุกห้อง และส่วนต่างๆ ของโครงการเป็นประจำทุกวัน จากนั้นจึงนำขยะที่รวบรวมได้ไปไว้ยังห้องพักขยะมูลฝอยรวมซึ่งอยู่บริเวณด้านหลังอาคาร เพื่อให้รถเก็บขนขยะของเขตพญาไทเก็บขนออกไป	✓	- โครงการจัดให้มีแม่บ้านทำการเก็บรวบรวมมูลฝอยจากส่วนต่างๆ ภายในโครงการไปไว้ยังห้องพักขยะมูลฝอยรวมทุกวัน เพื่อรอให้รถเก็บขนขยะของเขตพญาไทมาเก็บขนไปกำจัด	ภาพที่ 2.2-6	-

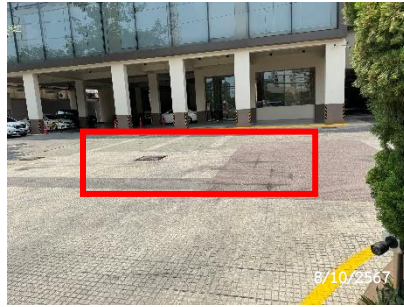
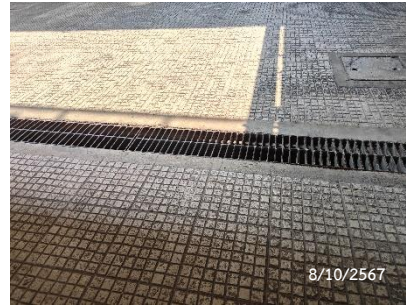
ภาพที่ 2.2-7 การระบายน้ำภายในโครงการ

2. น้ำทิ้งที่ระบายออกจากพื้นที่โครงการจะต้องระบายลงสู่ท่อระบายน้ำสาธารณะของเขตพญาไทบริเวณซอยอินทามระ 31 (ด้านหลังโครงการ) เท่านั้น	✓	- น้ำทิ้งที่ผ่านการบำบัดเรียบร้อยแล้ว โครงการจะระบายลงสู่ท่อระบายน้ำสาธารณะของเขตพญาไท บริเวณซอยอินทามระ 31	ภาพที่ 2.2-7	-

3.7 การระบายน้ำและป้องกันน้ำท่วม	1. น้ำทิ้งที่ผ่านการบำบัดแล้วจะต้องระบายลงสู่ท่อระบายน้ำสาธารณะของเขตพญาไท (ซอยอินทามระ 31) ซึ่งอยู่ด้านหลังโครงการเท่านั้น	✓	- น้ำทิ้งที่ผ่านการบำบัดเรียบร้อยแล้ว โครงการจะระบายลงสู่ท่อระบายน้ำสาธารณะของเขตพญาไท บริเวณซอยอินทามระ 31	ภาพที่ 2.2-7	-

2. จัดให้มีท่อระบายน้ำคอนกรีตเสริมเหล็กขนาดเส้นผ่าศูนย์กลาง 200 มม. และบ่อพักขนาด 0.4 x 0.4 ม. มีความลาดชันเท่ากับ 1 : 200 ใ้รอบพื้นที่โครงการ	✓	- โครงการจัดให้มีท่อระบายน้ำคอนกรีตเสริมเหล็กใ้รอบพื้นที่โครงการ	ภาพที่ 2.2-7	-

3.7 การระบายน้ำและป้องกันน้ำท่วม (ต่อ)	3. จัดให้มีบ่อหน่วงน้ำขนาดความจุ 57.6 ลบ.ม. (กว้าง 2 เมตร ยาว 24 เมตร ลึก 1.5 เมตร) จำนวน 1 บ่อ เพื่อรองรับน้ำฝนที่ตกลงมาภายในโครงการก่อนระบายน้ำออกจากพื้นที่โครงการ	✓	- โครงการจัดให้มีบ่อหน่วงน้ำในพื้นที่โครงการ เพื่อรองรับน้ำฝนที่ตกลงมาภายในโครงการก่อนระบายน้ำออกจากพื้นที่โครงการ	ภาพที่ 2.2-7	-

4. เมื่อฝนหยุดตก ต้องระบายน้ำฝนออกจากบ่อหน่วงน้ำโดยใช้เครื่องสูบน้ำด้วยอัตราสูบ 0.01 ลบ.ม./วินาที ซึ่งไม่เกินอัตราการระบายน้ำเดิมก่อนพัฒนาโครงการ (0.013 ลบ.ม./วินาที) โดยกำหนดรอบในการสูบน้ำออก 20 นาที หยุดพักเครื่อง 10 นาที สลับกันไปจนกว่าน้ำในบ่อหน่วงน้ำจะหมด	✓	- โครงการกำหนดให้มีการระบายน้ำฝนออกจากบ่อหน่วงน้ำโดยใช้เครื่องสูบน้ำ เพื่อไม่ให้เกินอัตราการระบายน้ำเดิมก่อนพัฒนาโครงการ	ภาพที่ 2.2-7	-

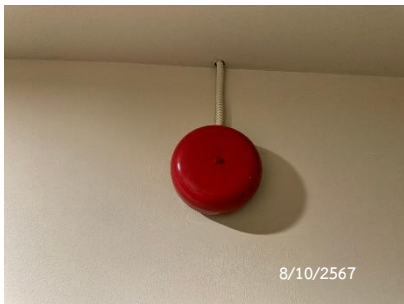
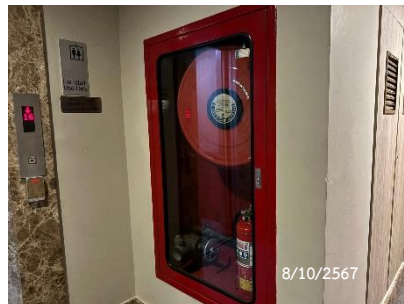
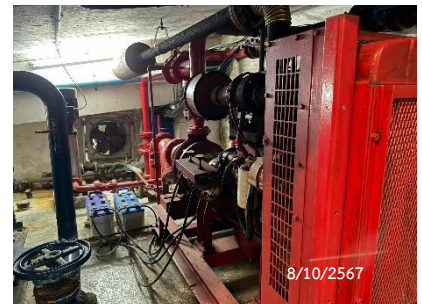
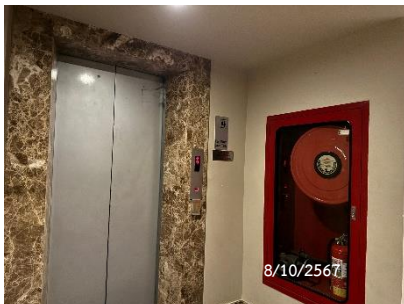
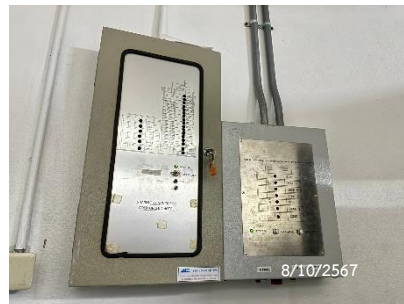
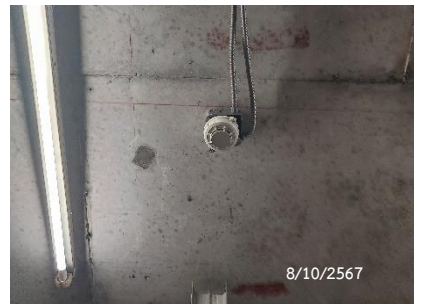
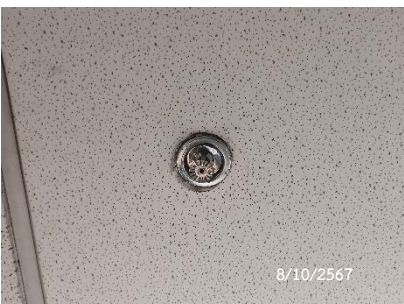
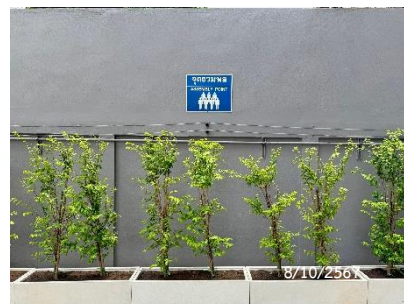
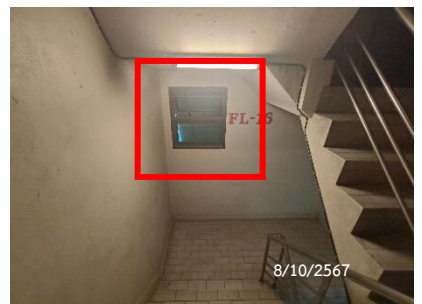
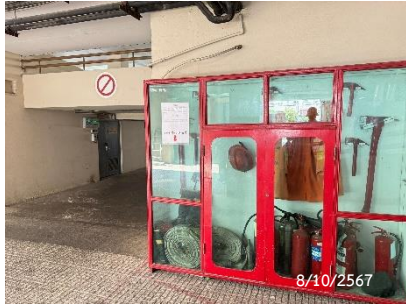
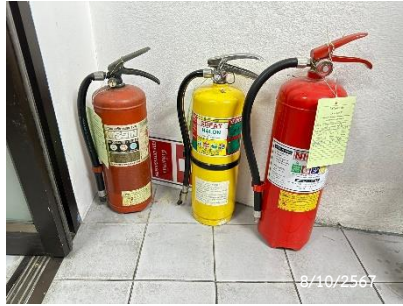
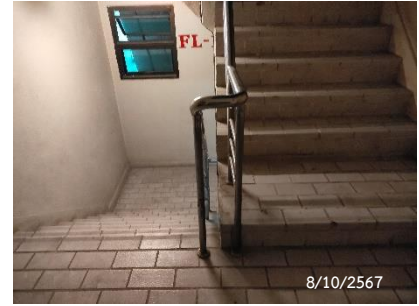
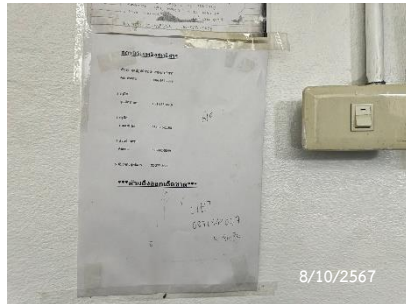
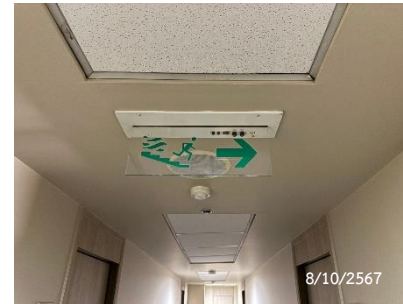
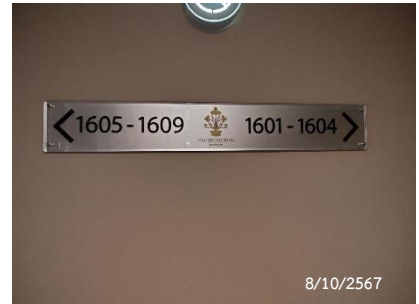
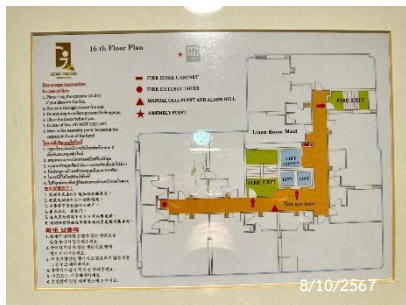
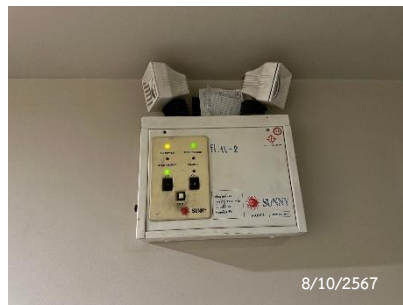
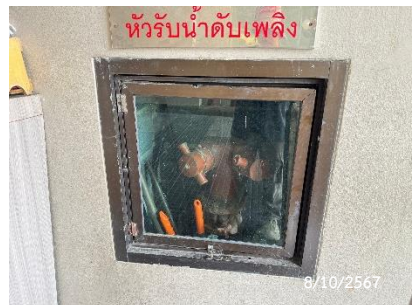
ภาพที่ 2.2-8 ระบบป้องกันและเตือนอัคคีภัย

6. จัดให้มีป้ายแสดงเส้นทางหนีไฟ และตำแหน่งของอุปกรณ์ดับเพลิง รวมทั้งวิธีการใช้อุปกรณ์อย่างชัดเจน	✓ - โครงการจัดให้มีการติดตั้งป้ายแสดงเส้นทางหนีไฟ และตำแหน่งของอุปกรณ์ดับเพลิง รวมทั้งวิธีการใช้อุปกรณ์อย่างชัดเจนไว้บริเวณโถงทางเดิน โถงลิฟต์ และบริเวณพื้นที่ส่วนกลางต่างๆ อย่างชัดเจน	ภาพที่ 2.2-8	-

7. จัดให้มีระบบตรวจจับเพลิงไหม้ ประกอบด้วย ระบบตรวจจับควัน (Smoke Detector) และระบบตรวจจับความร้อน (Heat Detector) กระจายตามเพดานห้องพักทุกห้อง ห้องละ 1 ตำแหน่ง และพื้นที่อื่นๆ ทั่วทั้งอาคารโรงแรม	✓ - โครงการมีการติดตั้งระบบตรวจจับควัน (Smoke Detector) และระบบตรวจจับความร้อน (Heat Detector) กระจายตามเพดานห้องพักทุกห้อง และพื้นที่อื่นๆ ทั่วทั้งอาคารโรงแรม	ภาพที่ 2.2-8	-

8. จัดให้มีสัญญาณแสงแจ้งเหตุเพลิงไหม้เป็นโคมสีแดงครอบหลอดไฟ และระบบสัญญาณเสียงเตือนภัย (Bell Alarm) เป็นกระดิ่งขนาด 6 นิ้ว ระดับเสียง 90 เดซิเบลทุกระยะ 10 ฟุต ซึ่งเมื่อมีเหตุเพลิงไหม้จะต้องมีพนักงานกดกริ่งดังกล่าวก่อนเพื่อเป็นสัญญาณให้ผู้ที่พักอาศัยอยู่ในโครงการทราบภายใน 3-5 นาที หลังจากเกิดเหตุ และจัดให้มีเสียงประกาศเตือนภัย 5 ภาษา เพื่อแจ้งให้ผู้เข้าพักภายในโครงการทราบ	✓ - โครงการจัดให้มีการติดตั้งระบบสัญญาณเสียงเตือนภัย (Bell Alarm) เป็นกระดิ่ง ในพื้นที่โครงการเพื่อเป็นสัญญาณให้ผู้ที่พักอาศัยอยู่ในโครงการทราบเมื่อเกิดเหตุเพลิงไหม้	ภาพที่ 2.2-8	-

4.2 สาธารณสุข อาชีวอนามัยและความปลอดภัย (ต่อ)	9. จัดให้มีท่อน้ำ เป็นท่อโลหะผิวเรียบขนาดเส้นผ่าศูนย์กลาง 4 นิ้ว ติดตั้งตั้งแต่ชั้นล่างจนถึงชั้นบนสุดของอาคาร โดยท่อน้ำทั้งหมดต้องต่อเข้ากับท่อประปาและส่งน้ำและระบบจ่ายน้ำจากเครื่องสูบน้ำดับเพลิงเข้าสู่ระบบสายฉีดน้ำดับเพลิงและระบบหัวจ่ายน้ำดับเพลิงอัตโนมัติ (Sprinkler)	✓ - โครงการจัดให้มีการติดตั้งท่อน้ำขนาดเส้นผ่าศูนย์กลาง 4 นิ้ว ต่อเข้ากับท่อประปาและส่งน้ำและระบบจ่ายน้ำจากเครื่องสูบน้ำดับเพลิง เข้าสู่ระบบสายฉีดน้ำดับเพลิงและระบบหัวจ่ายน้ำดับเพลิงอัตโนมัติ (Sprinkler) ทั้งพื้นที่โครงการ	ภาพที่ 2.2-8	-

10. จัดให้มีตู้อุปกรณ์ดับเพลิง (Fire Hose System) ไว้ภายในอาคารโรงแรมทุกชั้นตั้งแต่ชั้นล่างจนถึงชั้นดาดฟ้าชั้นละ 1 ตำแหน่ง โดยภายในตู้ต้องประกอบด้วยสายฉีดน้ำ ขวานผจญเพลิง ถังมือทนความร้อน และเครื่องดับเพลิงเคมีชนิดมือถือ ประเภทเคมีแห้งขนาดถังละ 4 กก.	✓ - โครงการจัดให้มีการติดตั้งตู้อุปกรณ์ดับเพลิง (Fire Hose System) ไว้ภายในอาคารโรงแรม โดยภายในตู้ประกอบด้วยสายฉีดน้ำ และเครื่องดับเพลิงเคมีชนิดมือถือ	ภาพที่ 2.2-8	-

11. จัดให้มีถังเคมีดับเพลิงชนิดมือถือ (Fire Extinguisher) ไว้ภายนอกตู้อุปกรณ์ดับเพลิง โดยติดตั้งไว้ในห้องเครื่อง ห้องปั๊ม และห้องครัว ห้องละ 1 ถัง และบริเวณทางเดินตรงข้ามประตูทางเข้าบันไดหนีไฟของอาคารโรงแรมทุกชั้น ชั้นละ 1 ถัง	✓ - โครงการจัดให้มีถังเคมีดับเพลิงชนิดมือถือ (Fire Extinguisher) ไว้ภายนอกตู้อุปกรณ์ดับเพลิง และติดตั้งไว้ในพื้นที่ส่วนกลางต่างๆ ทั่วทั้งโครงการ	ภาพที่ 2.2-8	-

4.2 สาธารณสุข อาชีวอนามัยและความปลอดภัย (ต่อ)	12. จัดให้มีระบบฉีดพ่นอัตโนมัติ (Sprinkler) ติดตั้งไว้ในห้องพักห้องละ 1 ตำแหน่ง และพื้นที่อื่นๆ ทั่วทั้งอาคารโรงแรมในอัตรา 10 ตร.ม./หัว	✓ - โครงการจัดให้มีการติดตั้งระบบฉีดพ่นอัตโนมัติ (Sprinkler) ติดตั้งไว้ในห้องพักห้องละ 1 ตำแหน่ง และพื้นที่อื่นๆ ทั่วทั้งอาคารโรงแรม	ภาพที่ 2.2-8	-

13. ติดตั้งหัวรับน้ำสำรองและหัวรับน้ำดับเพลิงเชื่อมต่อกับระบบท่อเย็นของอาคาร สามารถต่อเข้ากับสายฉีดน้ำดับเพลิงของตำรวจดับเพลิงได้อย่างสะดวกและรวดเร็ว	✓ - โครงการจัดให้มีการติดตั้งหัวรับน้ำสำรองและหัวรับน้ำดับเพลิงเชื่อมต่อกับระบบท่อเย็นของอาคาร สามารถต่อเข้ากับสายฉีดน้ำดับเพลิงของตำรวจดับเพลิงได้อย่างสะดวกและรวดเร็ว	ภาพที่ 2.2-8	-

14. จัดเตรียมอุปกรณ์สำรองสำหรับการดับเพลิงไว้ในตู้สีแดง บริเวณชั้นล่างของอาคารจอดรถภายในตู้ประกอบด้วยอุปกรณ์ต่างๆ ได้แก่ ขวานผจญเพลิงขนาดต่างๆ หมวกนิรภัย ถังดับเพลิง สายยาง รองเท้าบูธ และถุงมือเป็นอุปกรณ์สำคัญสำหรับการดับเพลิงเบื้องต้น ก่อนรถดับเพลิงจากสถานีตำรวจดับเพลิงสุทธินารจะเข้ามาช่วยเหลือ	✓ - โครงการมีการจัดเตรียมอุปกรณ์สำรองสำหรับการดับเพลิงไว้ในตู้สีแดงบริเวณชั้นล่างของอาคารจอดรถ ภายในตู้ประกอบด้วยอุปกรณ์ต่างๆ ได้แก่ ขวานผจญเพลิงขนาดต่างๆ หมวกนิรภัย ถังดับเพลิง สายยาง รองเท้าบูธ และถุงมือ เป็นอุปกรณ์สำคัญสำหรับการดับเพลิงเบื้องต้น ก่อนรถดับเพลิงจากสถานีตำรวจดับเพลิงสุทธินารจะเข้ามาช่วยเหลือ	ภาพที่ 2.2-8	-

4.2 สาธารณสุข อาชีวอนามัยและความปลอดภัย (ต่อ)	16. ประสานงานกับสถานตำรวจดับเพลิงสุทิสาร ในการจัดฝึกซ้อมกรณีเกิดเพลิงไหม้อย่างน้อยปีละ 1 ครั้ง เพื่อซักซ้อมความเข้าใจและการปฏิบัติตนในกรณีเกิดเพลิงไหม้ รวมทั้งฝึกซ้อมการอพยพออกจากอาคาร ตามแผนกำหนดความปลอดภัยของโครงการ	✓	- โครงการจัดให้มีการซ้อมดับเพลิงในโครงการ ปีละ 1 ครั้ง เพื่อซักซ้อมความเข้าใจและการปฏิบัติตนในกรณีเกิดเพลิงไหม้	ภาพที่ 2.2-8 เอกสารแนบ 2	-

17. ติดตั้งป้ายแสดงจุดรวมพลไว้บริเวณด้านหน้าโครงการ	✓	- โครงการจัดให้มีพื้นที่จุดรวมพลอยู่บริเวณด้านหน้าโครงการ	ภาพที่ 2.2-8	-
	18. ปฏิบัติตามมาตรการป้องกันแก้ไขและลดผลกระทบสิ่งแวดล้อมในระยะดำเนินการทั้งหมดอย่างเคร่งครัด	✓	- โครงการมีการปฏิบัติตามมาตรการป้องกันแก้ไขและลดผลกระทบสิ่งแวดล้อมในระยะดำเนินการทั้งหมดอย่างเคร่งครัด	-	-

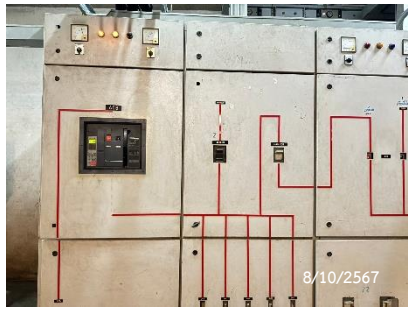
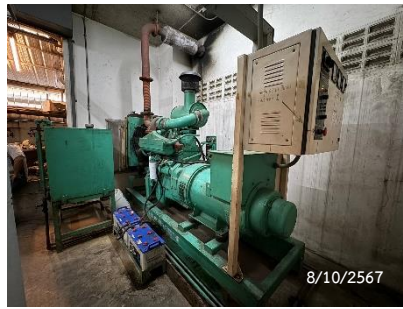
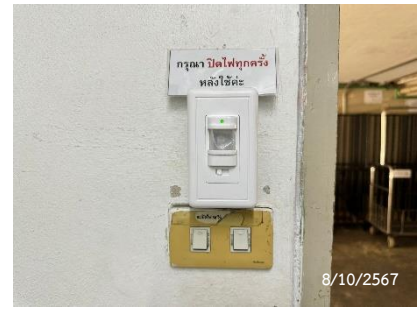
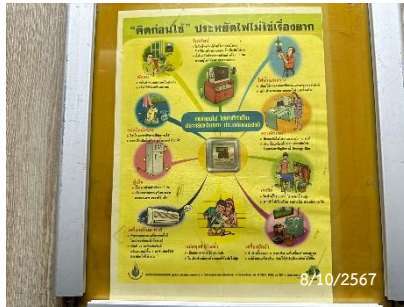
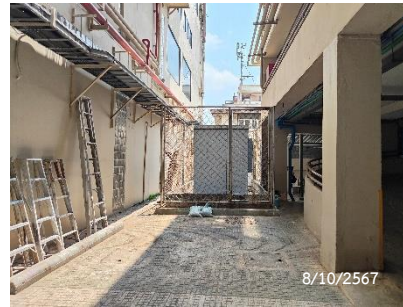
ภาพที่ 2.2-9 ระบบไฟฟ้าภายในโครงการ

3.4 การใช้พลังงานและไฟฟ้า	1. ดำเนินการติดตั้งมิเตอร์ไฟฟ้าแรงสูง หม้อแปลง และอุปกรณ์ป้องกันตามมาตรการของการไฟฟ้านครหลวง ที่เสาไฟฟ้าที่อยู่ใกล้เคียงพื้นที่โครงการที่สุด	✓ - โครงการทำการติดตั้งมิเตอร์ไฟฟ้าแรงสูง หม้อแปลง และอุปกรณ์ป้องกันตามมาตรการของการไฟฟ้านครหลวง	ภาพที่ 2.2-9	-

2. ทำการรับกระแสไฟฟ้าแรงดันสูงจากการไฟฟ้านครหลวงเท่านั้น	✓ - โครงการรับกระแสไฟฟ้าแรงดันสูงจากการไฟฟ้านครหลวงตามที่ระบุไว้ในมาตรการฯ	ภาพที่ 2.2-9	-
	3. จัดให้มีการติดตั้งดวงไฟส่องสว่าง ทั้งในห้องพัก ทางเดินภายในอาคาร และบริเวณพื้นที่รอบโครงการ เพื่อให้แสงสว่างและความสะดวกในการทำกิจกรรมต่างๆ	✓ - โครงการจัดให้มีการติดตั้งไฟส่องสว่างตลอดแนวเส้นทางภายในโครงการ และถนนทางด้านทิศใต้ของโครงการ เพื่อให้แสงสว่างและความสะดวกในการทำกิจกรรมต่างๆ ในเวลากลางคืน	ภาพที่ 2.2-3	-
