รายงานผลการปฏิบัติตามมาตรการป้องกันและ  
แก้ไขผลกระทบสิ่งแวดล้อมและ  
มาตรการติดตามตรวจสอบคุณภาพสิ่งแวดล้อม  
โครงการ The Valley 23° Estate  
(กรกฎาคม ถึง ธันวาคม 2567)

มกราคม 2568

**รายงานผลการปฏิบัติตามมาตรการป้องกันและแก้ไขผลกระทบสิ่งแวดล้อม และมาตรการติดตามตรวจสอบ  
ผลกระทบสิ่งแวดล้อม โครงการ The Valley 23° Estate (ระยะดำเนินการ)**

1. โครงการ : The Valley 23° Estate
2. สถานที่ตั้ง : เลขที่ 395 หมู่ที่ 9 ถนนผ่านศึก-กุดคล้า ตำบลพญาเย็น อำเภอปากช่อง  
จังหวัดนครราชสีมา
3. เจ้าของโครงการ : นิติบุคคลอาคารชุด เดอะ วาลีย์

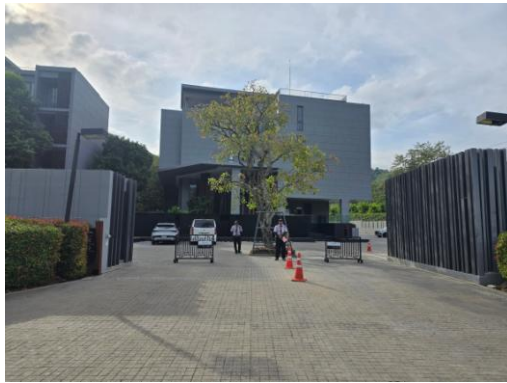
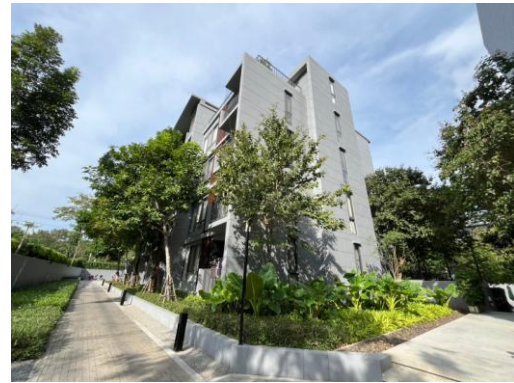
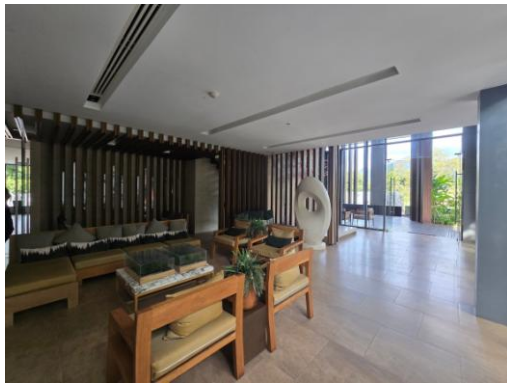
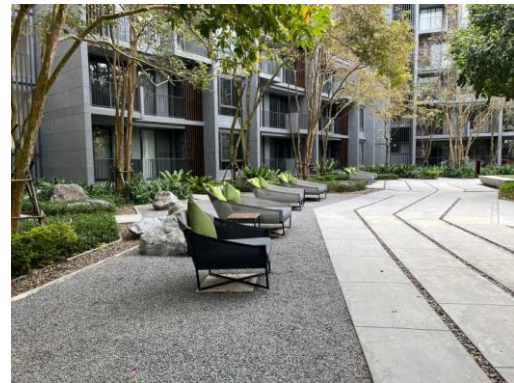
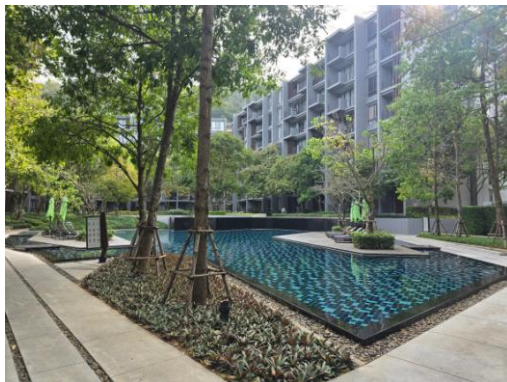
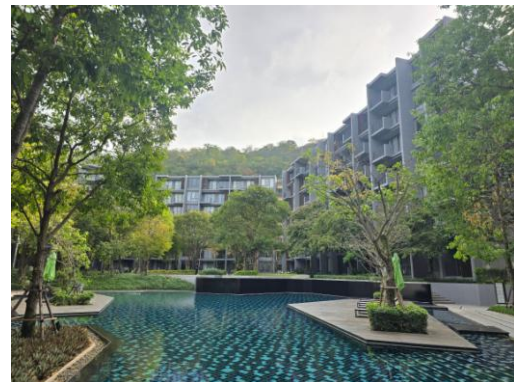
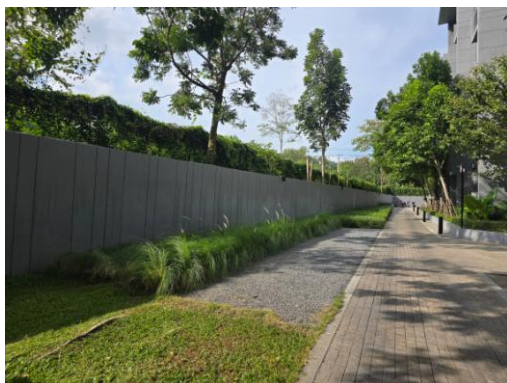
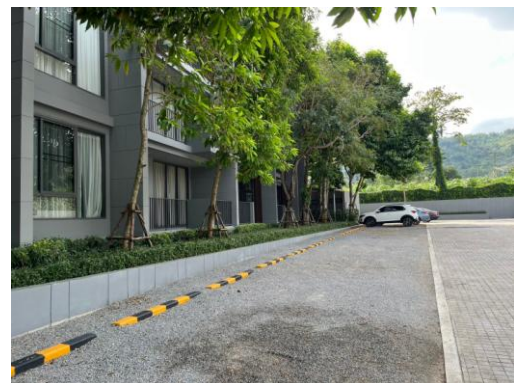
ภาพที่ 1.3-1

ดังนั้น การดำเนินการส่วนใหญ่ในปัจจุบันเป็นไปตามรายละเอียดโครงการที่กำหนดไว้ในรายงานการประเมินผลกระทบสิ่งแวดล้อม อนึ่ง ข้อมูลดังกล่าวได้จากการสำรวจพื้นที่เบื้องต้น และสอบถามข้อมูลจากนิติบุคคลอาคารชุด แสดงดังภาพที่ 1.3-1 และเอกสารแนบ 2

สภาพปัจจุบันของโครงการ

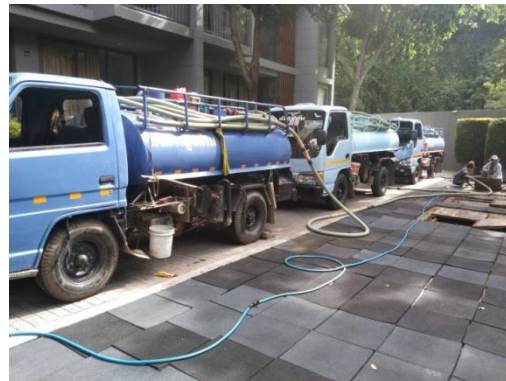
สูบน้ำทิ้งระบบบำบัดน้ำเสียไปกำจัด

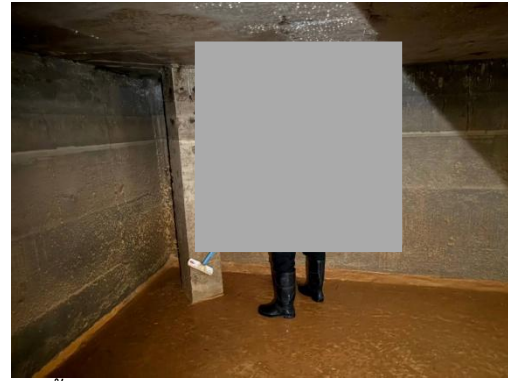
กำลังทำความสะอาดถังสำรองน้ำใช้ ปี 2567

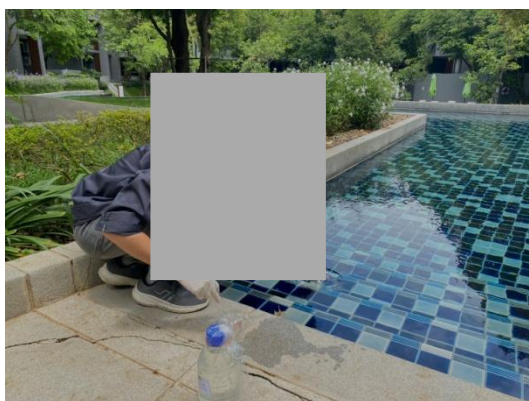
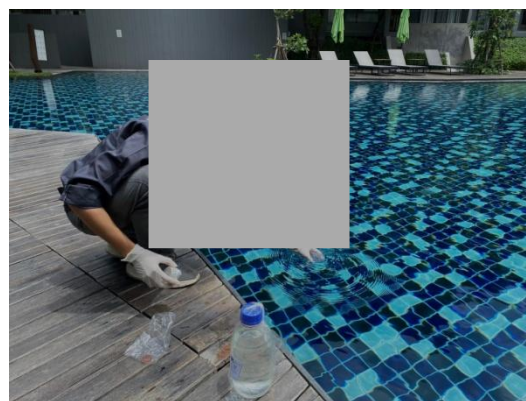
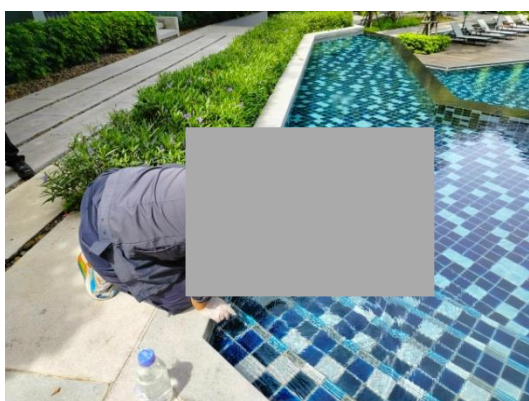
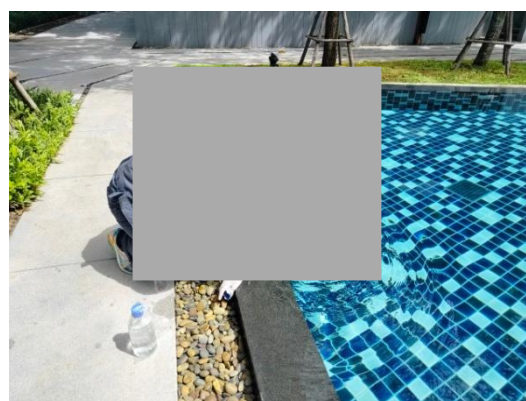
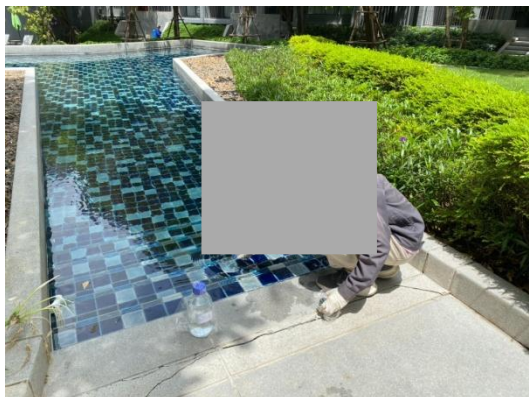
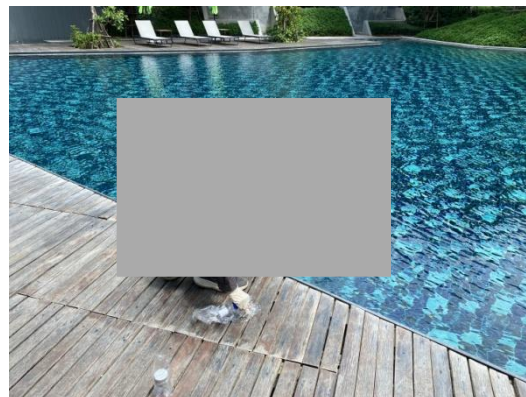
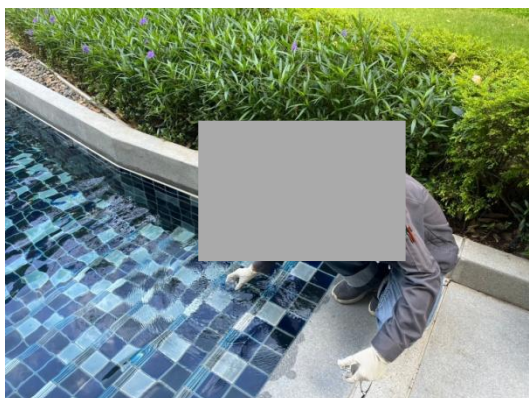
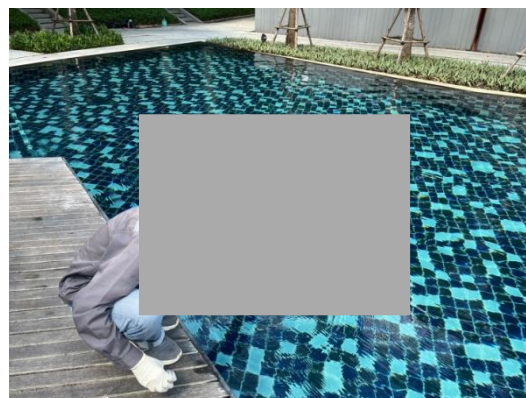
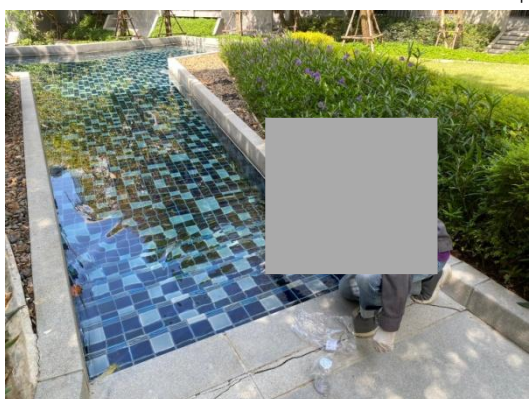
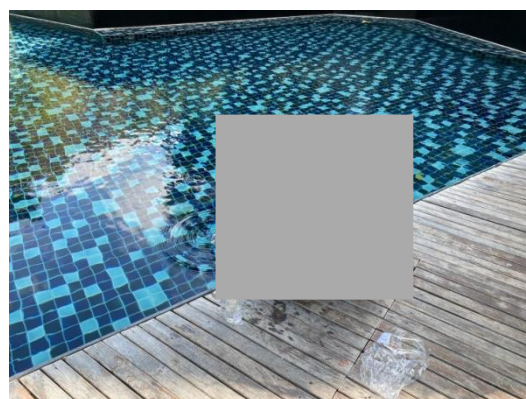
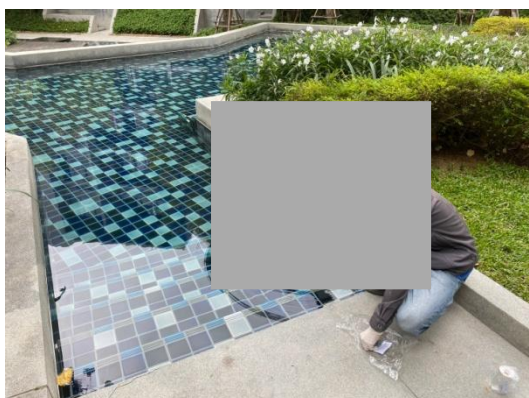
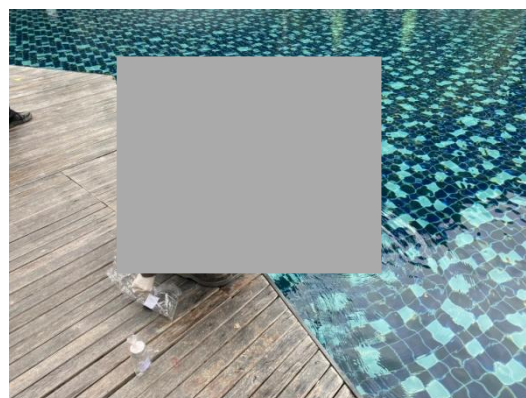
ภาพที่ 3.5-3 แสดงการเก็บตัวอย่างคุณภาพน้ำสระว่ายน้ำ ระหว่างเดือนกรกฎาคม-ธันวาคม พ.ศ. 2567

จากการวิเคราะห์คุณภาพน้ำสระว่ายน้ำของโครงการ The Valley 23° Estate พบว่า ทุกพารามิเตอร์ มีค่าอยู่ในเกณฑ์มาตรฐานอ้างอิงตามพระราชบัญญัติการสาธารณสุข พ.ศ. 2535 เรื่อง การควบคุมการประกอบกิจการสระว่ายน้ำ หรือกิจการอื่นๆ ในทำนองเดียวกัน
