บทที่ 2

ผลการตรวจสอบการปฏิบัติตามมาตรการ

ตารางที่ 2-1 สรุปผลการปฏิบัติตามมาตรการป้องกันและแก้ไขผลกระทบสิ่งแวดล้อม โครงการ แอลเค แกรนด์ เอ็มไพร์ (LK GRAND EMPIRE) ของบริษัท แกรนด์เอ็มไพร์ จำกัด (ระยะดำเนินการ)

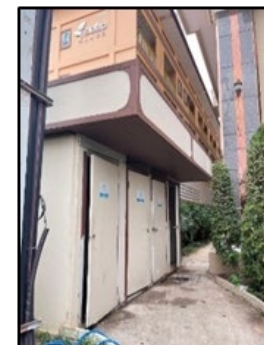
2) โรคติดต่อจากพาหะนำโรค (ต่อ)	<p>2. โครงการจัดให้มีห้องพักมูลฝอยรวมของโครงการอยู่บริเวณด้านหน้าโครงการ แบ่งเป็น 3 ห้อง ได้แก่</p> <p>1.) ห้องพักมูลฝอยย่อยสลายได้ มีขนาด (กxย) 1.00 x 2.20 เมตร (ความสูงกักเก็บ 1.5 เมตร) หรือ 3.30 ลูกบาศก์เมตร รองรับมูลฝอยย่อยสลายได้ที่เกิดขึ้นนาน 3.37 วัน (3.3/0.98)</p> <p>2.) ห้องพักมูลฝอยรีไซเคิล มีขนาด (กxย) 1.00 x 1.00 เมตร (ความสูงกักเก็บ 1.5 เมตร) หรือ 1.50 ลูกบาศก์เมตร รองรับมูลฝอยรีไซเคิลได้ที่เกิดขึ้นนาน 3.26 วัน (1.50/0.46)</p> <p>3.) ห้องพักมูลฝอยอันตรายและห้องพักมูลฝอยทั่วไปมีขนาด (กxย) 1.00 x 1.00 เมตร (ความสูงกักเก็บ 1.5 เมตร) หรือ 1.50 ลูกบาศก์เมตร รองรับมูลฝอยอันตรายและมูลฝอยทั่วไปที่เกิดขึ้นนาน 15 วัน (1.50/0.1) ส่วนมูลฝอยอันตราย โครงการจัดให้มีตู้รวบรวมมูลฝอยอันตรายตามแบบของกรมควบคุมมลพิษ ติดตั้งไว้ภายในห้องสำนักงานของโครงการ สามารถรองรับมูลฝอยอันตรายได้นาน 94 วัน (0.94/0.01)</p>	<p>โครงการได้จัดให้มีที่พักรวมอยู่ห่างจากแนวอาคาร A ออกไป ประมาณ 1.35 เมตร ขนาดพื้นที่ (ก x ย x ส) 1.0 X 4.6 X 1.5 เมตร ทั้งนี้ภายในห้องพักรวมแบ่งเป็น 3 ห้อง ได้แก่</p> <p>1) ห้องพักมูลฝอยย่อยสลายได้</p> <p>2) ห้องพักมูลฝอยรีไซเคิล</p> <p>3) ห้องพักมูลฝอยทั่วไป และมูลฝอยอันตรายสำหรับรองรับมูลฝอยทั่วไปและมูลฝอยอันตรายแสดงดังรูปที่ 1-12</p>

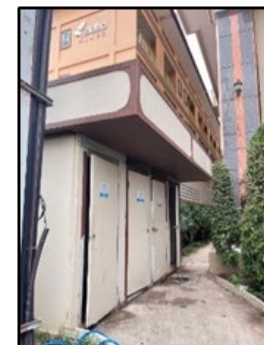
4.6 การมีส่วนร่วมของประชาชน (ต่อ)	<p>2. โครงการจัดให้มีอาคารเก็บมูลฝอยรวมของโครงการอยู่บริเวณด้านหน้าโครงการ แบ่งเป็น 3 ห้อง ได้แก่</p> <ol style="list-style-type: none"> 1) ห้องพักมูลฝอยย่อยสลายได้ 2) ห้องพักมูลฝอยรีไซเคิล 3) ห้องพักมูลฝอยทั่วไป และมูลฝอยอันตราย รายละเอียดดังนี้ <ul style="list-style-type: none"> - ห้องพักมูลฝอยย่อยสลายได้ มีขนาด (กxย) 1.00 x 2.20 เมตร (ความสูงกักเก็บ 1.5 เมตร) หรือ 3.30 ลูกบาศก์เมตร รองรับมูลฝอยย่อยสลายได้ที่เกิดขึ้นนาน 3.37 วัน (3.3/0.98) - ห้องพักมูลฝอยรีไซเคิล มีขนาด (กxย) 1.00 x 1.00 เมตร (ความสูงกักเก็บ 1.5 เมตร) หรือ 1.50 ลูกบาศก์เมตร รองรับมูลฝอย รีไซเคิลได้ที่เกิดขึ้นนาน 3.26 วัน (1.50/0.46) - ห้องพักมูลฝอยอันตรายและห้องพักมูลฝอยทั่วไป มีขนาด (กxย) 1.00 x 1.00 เมตร (ความสูงกักเก็บ 1.5 เมตร) หรือ 1.50 ลูกบาศก์เมตร รองรับมูลฝอยอันตรายและมูลฝอยทั่วไปที่เกิดขึ้นนาน 15 วัน (1.50/.01) ส่วนมูลฝอยอันตรายโครงการจะจัดให้มีตู้รวบรวมมูลฝอยอันตรายตามแบบของกรมควบคุมมลพิษ ติดตั้งไว้ภายในห้องสำนักงานของโครงการ 	<p>โครงการได้จัดให้มีที่พักรวมอยู่ห่างจากแนวอาคาร A ออกไป ประมาณ 1.35 เมตร ขนาดพื้นที่ (ก x ย x ส) 1.0 X 4.6 X 1.5 เมตร ทั้งนี้ภายในห้องพักรวมแบ่งเป็น 3 ห้อง ได้แก่</p> <ol style="list-style-type: none"> 1) ห้องพักมูลฝอยย่อยสลายได้ 2) ห้องพักมูลฝอยรีไซเคิล 3) ห้องพักมูลฝอยทั่วไป และมูลฝอยอันตราย <p>สำหรับรองรับมูลฝอยทั่วไปและมูลฝอยอันตรายแสดงดังรูปที่ 1-12</p>

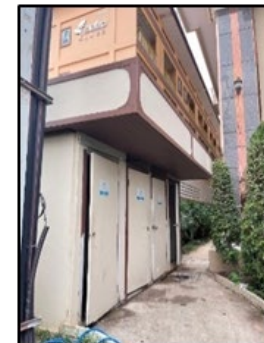
2) โรคติดต่อจากพาหะนำโรค (ต่อ)	<p>2. โครงการจัดให้มีห้องพักมูลฝอยรวมของโครงการอยู่บริเวณด้านหน้าโครงการ แบ่งเป็น 3 ห้อง ได้แก่</p> <p>1.) ห้องพักมูลฝอยย่อยสลายได้ มีขนาด (กxย) 1.00 x 2.20 เมตร (ความสูงกักเก็บ 1.5 เมตร) หรือ 3.30 ลูกบาศก์เมตร รองรับมูลฝอยย่อยสลายได้ที่เกิดขึ้นนาน 3.37 วัน (3.3/0.98)</p> <p>2.) ห้องพักมูลฝอยรีไซเคิล มีขนาด (กxย) 1.00 x 1.00 เมตร (ความสูงกักเก็บ 1.5 เมตร) หรือ 1.50 ลูกบาศก์เมตร รองรับมูลฝอยรีไซเคิลได้ที่เกิดขึ้นนาน 3.26 วัน (1.50/0.46)</p> <p>3.) ห้องพักมูลฝอยอันตรายและห้องพักมูลฝอยทั่วไปมีขนาด (กxย) 1.00 x 1.00 เมตร (ความสูงกักเก็บ 1.5 เมตร) หรือ 1.50 ลูกบาศก์เมตร รองรับมูลฝอยอันตรายและมูลฝอยทั่วไปที่เกิดขึ้นนาน 15 วัน (1.50/0.1) ส่วนมูลฝอยอันตราย โครงการจัดให้มีตู้รวบรวมมูลฝอยอันตรายตามแบบของกรมควบคุมมลพิษ ติดตั้งไว้ภายในห้องสำนักงานของโครงการ สามารถรองรับมูลฝอยอันตรายได้นาน 94 วัน (0.94/0.01)</p>	<p>โครงการได้จัดให้มีที่พักรวมอยู่ห่างจากแนวอาคาร A ออกไป ประมาณ 1.35 เมตร ขนาดพื้นที่ (ก x ย x ส) 1.0 X 4.6 X 1.5 เมตร ทั้งนี้ภายในห้องพักรวมแบ่งเป็น 3 ห้อง ได้แก่</p> <p>1) ห้องพักมูลฝอยย่อยสลายได้</p> <p>2) ห้องพักมูลฝอยรีไซเคิล</p> <p>3) ห้องพักมูลฝอยทั่วไป และมูลฝอยอันตรายสำหรับรองรับมูลฝอยทั่วไปและมูลฝอยอันตรายแสดงดังรูปที่ 1-12</p>
