ผลการปฏิบัติตามมาตรการป้องกันและ  
แก้ไขผลกระทบสิ่งแวดล้อมและมาตรการ  
ติดตามตรวจสอบผลกระทบสิ่งแวดล้อม

### ผลการปฏิบัติตามมาตรการป้องกันและแก้ไขผลกระทบสิ่งแวดล้อม และมาตรการติดตามตรวจสอบผลกระทบสิ่งแวดล้อม

ผลการตรวจสอบการปฏิบัติตามมาตรการป้องกันและแก้ไขผลกระทบสิ่งแวดล้อม ตามที่ระบุไว้ในหนังสือแจ้งผลการพิจารณารายงานการประเมินผลกระทบสิ่งแวดล้อม โครงการเหมืองแร่หินอุตสาหกรรมชนิดหินปูน เพื่ออุตสาหกรรมก่อสร้าง คำขอประทานบัตรที่ 8/2559 ของห้างหุ้นส่วนจำกัด วังเจ้าหินอ่อนและแกรนิต ตั้งอยู่ที่ตำบลนากลาง อำเภอโกสุมพิสัย จังหวัดหนองบัวลำภู ตามหนังสือที่ ทส 1010.2/17944 ลงวันที่ 28 ธันวาคม 2561 ปัจจุบันได้รับอนุญาตเป็นประทานบัตรที่ 32309/16387 รายละเอียดดังตารางที่ 2-1 ถึง ตารางที่ 2-3

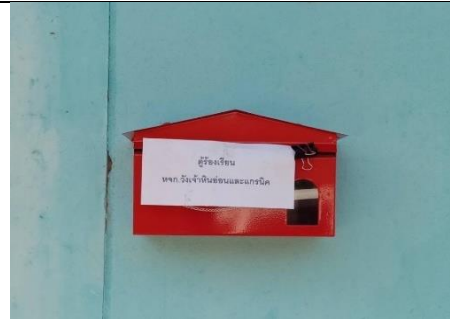
| เงื่อนไขตามมาตรการ | ผลการปฏิบัติตามมาตรการ | ปัญหา อุปสรรค ที่ไม่สามารถปฏิบัติตาม มาตรการ และแนวทางแก้ไข | ภาพประกอบ |
|---|---|---|---|
| 1. ให้มีจุดรับเรื่องราวร้องทุกข์ความเดือดร้อนของ ประชาชนที่เกิดจากกิจกรรมการทำเหมืองแร่และ กิจกรรมที่เกี่ยวข้อง ในกรณีที่มีผู้ร้องเรียน ผู้ถือ ประทานบัตรจะต้องดำเนินการแก้ไขและให้ความ ช่วยเหลือด้วยความเป็นธรรม | - หากราษฎรในชุมชนใกล้เคียงได้รับความเดือดร้อน ร้ายจากจากการดำเนินกิจกรรมทำเหมืองแร่ของ โครงการ สามารถร้องเรียนที่สำนักงานโครงการได้ โดยตรง นอกจากนั้นยังสามารถร้องเรียนผ่านทาง คณะกรรมการมวลชนสัมพันธ์ในแต่ละชุมชน เพื่อ นำเข้าที่ประชุมฯ เพื่อหาแนวทางการแก้ไขต่อไป | - ไม่มี | <br>กล่องรับเรื่องร้องเรียน |

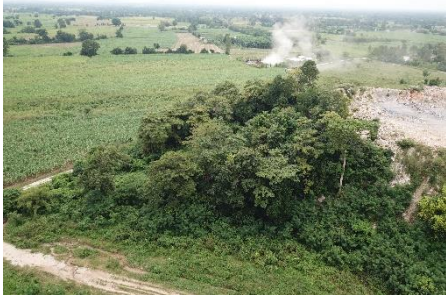
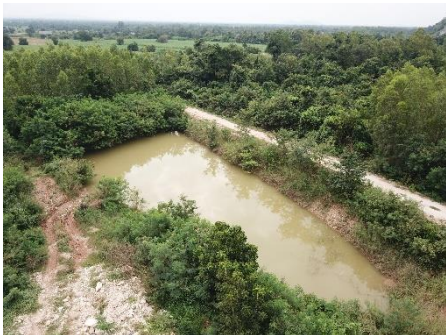
| เงื่อนไขตามมาตรการ | ผลการปฏิบัติตามมาตรการ | ปัญหา อุปสรรค ที่ไม่สามารถปฏิบัติตามมาตรการ และแนวทางแก้ไข | ภาพประกอบ |
|---|---|---|---|
| <b>1. ทรัพยากรสิ่งแวดล้อมทางกายภาพ</b><br><b>1.1 ลักษณะภูมิประเทศ</b><br>- กำหนดขอบเขตพื้นที่กิจกรรมต่างๆ ให้ชัดเจน ได้แก่ พื้นที่เปิดทำเหมือง พื้นที่เว้นไม่ทำเหมือง ในระยะ 10 เมตร จากขอบเขตพื้นที่โครงการ และระยะ 50 เมตร จากแนวเส้นทางด้านทิศเหนือ และทิศใต้ของโครงการ | - โครงการได้กำหนดขอบเขตพื้นที่ทำเหมืองและพื้นที่เกี่ยวเนื่องต่างๆ ตามที่ระบุไว้ในแผนผังโครงการทำเหมือง<br>- โครงการได้กันเขตไม่ทำเหมืองในระยะ 50 เมตร จากแนวเส้นทางที่ตัดผ่านเข้าใกล้ทางด้านทิศเหนือและทิศใต้ เพื่อใช้เป็นพื้นที่กันชน (Buffer Zone) ป้องกันผลกระทบต่อเส้นทางดังกล่าว | - ไม่มี | <p>พื้นที่เว้นระยะ 50 เมตร จากเส้นทางด้านทิศเหนือ</p> <p>พื้นที่เว้นระยะ 50 เมตร จากเส้นทางด้านทิศใต้</p> |

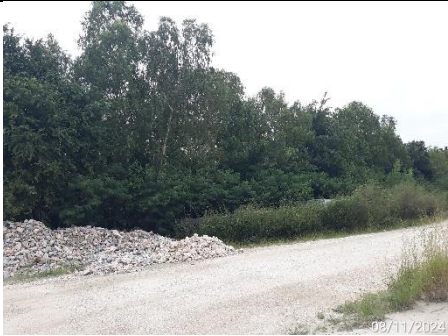
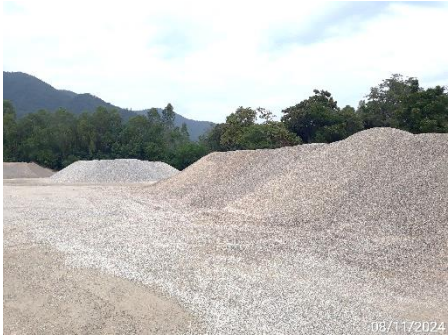
| เงื่อนไขตามมาตรการ | ผลการปฏิบัติตามมาตรการ | ปัญหา อุปสรรค ที่ไม่สามารถปฏิบัติตามมาตรการ และแนวทางแก้ไข | ภาพประกอบ |
|---|---|---|---|
| 2.1 ให้สร้างอาคารปิดคลุม 3 ด้าน และหลังคาสำหรับเครื่องบดชุดแรก (Primary Crusher) ยังรับหินใหญ่ (Hopper) และตะแกรงร่อนคัดเศษหิน ดิน ทรายเป็น (Scalping Screen) พร้อมทั้งติดตั้งเครื่องฉีดสเปรย์น้ำบริเวณปากยังรับหินใหญ่ | - ปัจจุบันได้มีการปลูกต้นไม้ยืนต้นบริเวณด้านข้างโรงโม่หินเพื่อใช้เป็นพื้นที่กันชน (Buffer Zone) และการจัดสร้างพื้นที่เก็บกองแร่ที่เป็นพื้นบดอัดแน่น | - ไม่มี | <div><p>แนวต้นไม้บริเวณด้านข้างโรงโม่หิน</p></div> <div><p>ลานเก็บกองแร่ภายในโรงโม่หินเป็นพื้นบดอัดแน่น</p></div> |

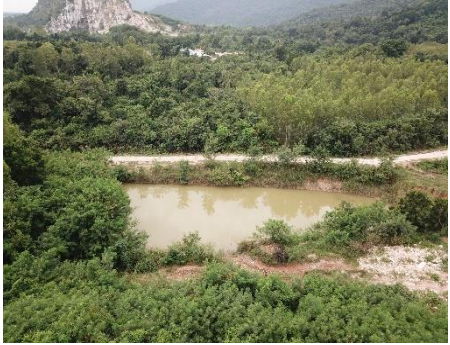
| เงื่อนไขตามมาตรการ | ผลการปฏิบัติตามมาตรการ | ปัญหา อุปสรรค ที่ไม่สามารถปฏิบัติตามมาตรการ และแนวทางแก้ไข | ภาพประกอบ |
|---|---|---|---|
| 2. จัดสร้างบ่อดักตะกอนที่มีขนาดเท่ากันจำนวน 2 บ่อ บริเวณหมายเลข บ1 และ บ2 ขนาด ความกว้าง 16 เมตร ความยาว 25 เมตร และความลึก 3 เมตร เพื่อรองรับน้ำไหลบ่าบริเวณ หน้าเหมืองและกิจกรรมเกี่ยวเนื่องในช่วงแรก เพื่อป้องกันการชะล้างตะกอนขุ่นขึ้นออกจาก พื้นที่โครงการ | - ปัจจุบันโครงการได้จัดสร้างบ่อดักตะกอนแล้ว จำนวน 1 บ่อ คือ บ1 ซึ่งอยู่บริเวณทางด้านทิศใต้ ของโครงการ เพื่อใช้รองรับน้ำขุ่นขึ้นบริเวณพื้นที่ หน้าเหมืองทางด้านทิศใต้ ส่วนบ่อดักตะกอน บ2 โครงการกำลังพิจารณาจัดสร้างบริเวณทางด้านทิศ เหนือ แต่เนื่องด้วยสภาพภูมิประเทศที่มีความสูงชันและเป็นหินปูน จึงเป็นอุปสรรคต่อการจัดสร้าง | -ไม่มี | <p>บ่อดักตะกอน บ1 ทางด้านทิศใต้</p> |

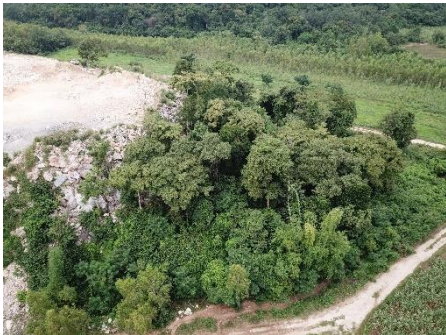
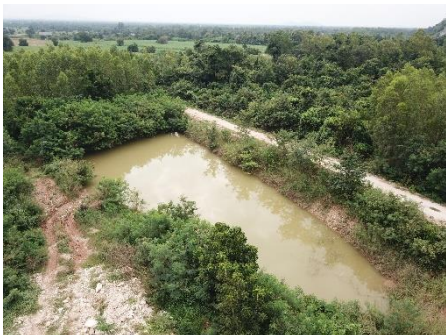
| เงื่อนไขตามมาตรการ | ผลการปฏิบัติตามมาตรการ | ปัญหา อุปสรรค ที่ไม่สามารถปฏิบัติตามมาตรการ และแนวทางแก้ไข | ภาพประกอบ |
|---|---|---|---|
| <p><b>2. ทรัพยากรสิ่งแวดล้อมทางชีวภาพ</b></p> <p><b>2.1 ทรัพยากรป่าไม้/สัตว์ป่า</b></p> <p>1. กำหนดขอบเขตพื้นที่ที่ต้องใช้ในการดำเนินการทำเหมืองและพื้นที่เว้นไม่ทำเหมืองในระยะ 10 เมตร จากขอบเขตพื้นที่โครงการ และระยะ 50 เมตร จากแนวเส้นทางด้านทิศเหนือและทิศใต้ พร้อมทั้งแสดงสัญลักษณ์หรือป้ายให้เห็นอย่างชัดเจน</p> | <p>- โครงการได้กำหนดขอบเขตพื้นที่ทำเหมืองและพื้นที่เกี่ยวเนื่องต่างๆ ตามที่ระบุไว้ในแผนผังโครงการทำเหมือง</p> <p>- โครงการได้กั้นเขตไม่ทำเหมืองในระยะ 50 เมตร จากแนวเส้นทางที่ตัดผ่านเข้าใกล้ทางด้านทิศเหนือและทิศใต้ เพื่อใช้เป็นพื้นที่กันชน (Buffer Zone) ป้องกันผลกระทบต่อเส้นทางดังกล่าว</p> | <p>-ไม่มี</p> | <p>พื้นที่เว้นระยะ 50 เมตร จากเส้นทางด้านทิศเหนือ</p> <p>พื้นที่เว้นระยะ 50 เมตร จากเส้นทางด้านทิศใต้</p> |

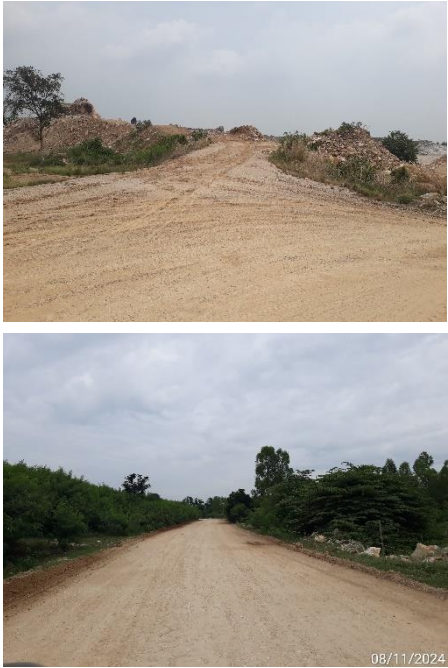
| เงื่อนไขตามมาตรการ | ผลการปฏิบัติตามมาตรการ | ปัญหา อุปสรรค ที่ไม่สามารถปฏิบัติตาม มาตรการ และแนวทางแก้ไข | ภาพประกอบ |
|---|---|---|---|
| 3. คุณค่าการใช้ประโยชน์ของมนุษย์<br>3.1 การคมนาคม<br>1. ปรับปรุงเส้นทางขนส่งแร่จากพื้นที่โครงการถึงโรงโม่หินที่อยู่ทางด้านทิศใต้ให้เป็นถนนบดอัดลูกรัง พร้อมทั้งทำการดูแลรักษาให้อยู่ในสภาพการใช้งานได้ต่อเนื่อง | - โครงการได้จัดสร้างเส้นทางขนส่งแร่จากพื้นที่ทำเหมืองไปยังโรงโม่หินที่อยู่ทางด้านทิศใต้ ซึ่งมีลักษณะเป็นถนนลูกรังที่อยู่ในสภาพการใช้งานที่ดี และไม่มีบ้านเรือนราษฎรตั้งอยู่ริมเส้นทางดังกล่าวแต่อย่างใด | -ไม่มี | <p>สภาพเส้นทางขนส่งแร่จากพื้นที่หน้าเหมืองไปยังโรงโม่หิน</p> |

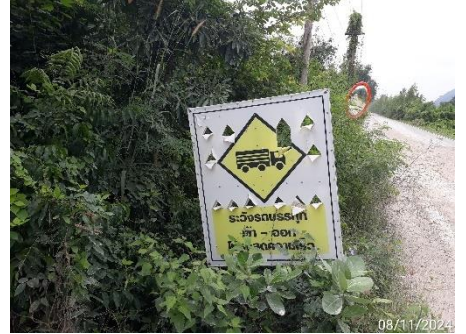
| เงื่อนไขตามมาตรการ | ผลการปฏิบัติตามมาตรการ | ปัญหา อุปสรรค ที่ไม่สามารถปฏิบัติตาม มาตรการ และแนวทางแก้ไข | ภาพประกอบ |
|---|---|---|---|
| 2. จัดทำป้ายสัญญาณเตือนภัย เช่น “ป้ายชะลอความเร็ว” “ระวังมีรถบรรทุกเข้า-ออก” หรือ สัญญาณไฟกระพริบบริเวณทางแยกถนนทางหลวงชนบทหมายเลข นว. 4100 ในช่วงก่อนถึงทางแยกเข้าโครงการในระยะประมาณ 50 เมตร และ 100 เมตร ทั้งสองด้าน พร้อมทั้งดูแลป้ายและสัญญาณไฟให้อยู่ในสภาพใช้งานได้ดีอยู่เสมอ | - โครงการจัดทำป้ายชะลอความเร็ว ป้ายเตือนระวังรถบรรทุกเข้า-ออก เพื่อนำไปติดตั้งไว้บริเวณทางแยกถนนทางหลวงชนบทหมายเลข นว. 4100 ในช่วงก่อนถึงทางแยกเข้าโครงการในระยะประมาณ 50 เมตร และ 100 เมตร ทั้งสองด้าน | -ไม่มี | <br>ป้ายเตือนรถบรรทุกเข้า-ออก โครงการ |

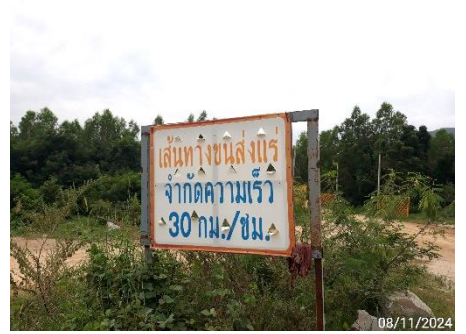
| เงื่อนไขตามมาตรการ | ผลการปฏิบัติตามมาตรการ | ปัญหา อุปสรรค ที่ไม่สามารถปฏิบัติตาม มาตรการ และแนวทางแก้ไข | ภาพประกอบ |
|---|---|---|---|
| 3. จัดทำป้ายเตือนจำกัดความเร็วของรถบรรทุกแร่ ที่ออกสู่แหล่งรับซื้อภายนอก ในช่วงถนนลูกรัง ก่อนถึงทางหลวงชนบทหมายเลข นว. 4100 ให้ใช้ความเร็วไม่เกิน 30 กิโลเมตรต่อชั่วโมง โดยการติดตั้งป้ายเตือนไว้ให้เห็นอย่างชัดเจน | - หินที่ได้จากหน้าเหมืองจะถูกส่งมาบดย่อยยังโรงโม่หินที่อยู่ทางด้านทิศใต้ ซึ่งอยู่ติดกับทางหลวงชนบทหมายเลข นว.4100 โดยรถบรรทุกที่สัญจรในโรงโม่หิน และก่อนออกสู่แหล่งรับซื้อภายนอกได้กำหนดให้ใช้ความเร็วไม่เกิน 30 กิโลเมตร/ชั่วโมง โดยติดตั้งไว้บริเวณริมเส้นทาง เพื่อให้สังเกตเห็นได้อย่างชัดเจน | - ไม่มี | <br>ป้ายจำกัดความเร็ว |

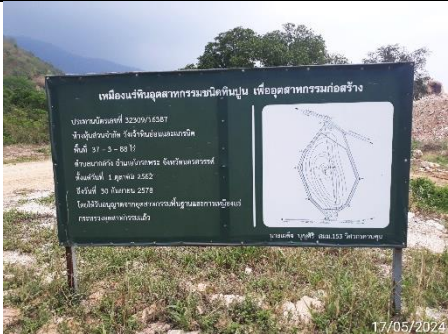
| เงื่อนไขตามมาตรการ | ผลการปฏิบัติตามมาตรการ | ปัญหา อุปสรรค ที่ไม่สามารถปฏิบัติตาม มาตรการ และแนวทางแก้ไข | ภาพประกอบ |
|---|---|---|---|
| 3. จัดทำป้ายแสดงข้อมูลเกี่ยวกับโครงการ ได้แก่ หมายเลขประทานบัตร เนื้อที่ ระยะเวลาการทำเหมือง และผู้รับผิดชอบ ไว้บริเวณด้านหน้าพื้นที่โครงการหรือบริเวณที่สามารถพบเห็นได้ทั่วไป ให้แล้วเสร็จก่อนเปิดการทำเหมือง | - โครงการได้จัดทำป้ายแสดงข้อมูลเกี่ยวกับโครงการ ประกอบด้วย หมายเลขประทานบัตร เนื้อที่ ระยะเวลาการทำเหมือง และผู้รับผิดชอบ ไว้บริเวณด้านหน้าพื้นที่โครงการหรือบริเวณที่สามารถพบเห็นได้ทั่วไป | - ไม่มี | <br>ป้ายประทานบัตร |

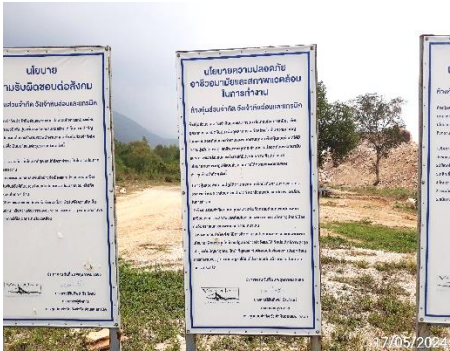
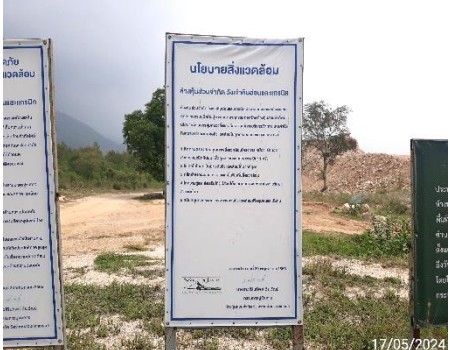
| เงื่อนไขตามมาตรการ | ผลการปฏิบัติตามมาตรการ | ปัญหา อุปสรรค ที่ไม่สามารถปฏิบัติตาม มาตรการ และแนวทางแก้ไข | ภาพประกอบ |
|---|---|---|---|
| 5. ให้จัดทำป้ายมาตรการ/นโยบายด้านความปลอดภัยและนโยบายด้านสิ่งแวดล้อม ตลอดจนป้ายเตือนต่างๆ เช่น เสี่ยงดัง ผุนละออง เป็นต้น เพื่อให้พนักงานได้มองเห็นชัดเจนก่อนที่จะเข้าไปบริเวณพื้นที่เหมืองแร่ และพื้นที่เสี่ยงของโครงการ และใช้เป็นแนวทางในการปฏิบัติของพนักงานก่อนเข้าพื้นที่ดังกล่าว โดยพนักงานต้องมีการสวมอุปกรณ์ป้องกันอันตรายตลอดระยะเวลาการทำงานในบริเวณพื้นที่ดังกล่าว | <div>- โครงการได้จัดทำป้ายนโยบายความปลอดภัยและนโยบายด้านสิ่งแวดล้อม เพื่อนำไปติดตั้งไว้บริเวณด้านหน้าโครงการ</div> <div>- โครงการได้จัดทำป้ายเตือนเขตการสวมใส่อุปกรณ์ป้องกันอันตรายส่วนบุคคลซึ่งติดไว้บริเวณต่างๆ ภายในโครงการ เพื่อให้พนักงานได้ตระหนักและใส่ใจเรื่องความปลอดภัยในการทำงาน</div> | - ไม่มี | <div><p>ป้ายนโยบายความปลอดภัย</p></div> <div><p>ป้ายนโยบายด้านสิ่งแวดล้อม</p></div> |

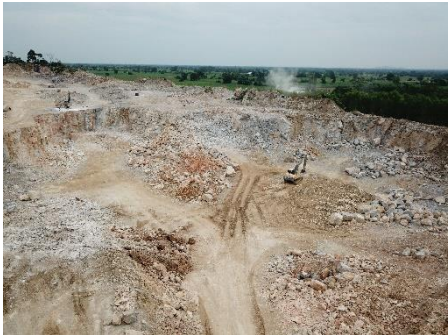
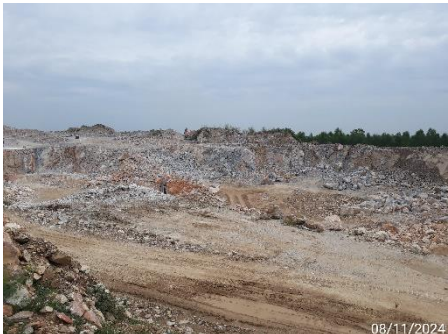
| เงื่อนไขตามมาตรการ | ผลการปฏิบัติตามมาตรการ | ปัญหา อุปสรรค ที่ไม่สามารถปฏิบัติตาม มาตรการ และแนวทางแก้ไข | ภาพประกอบ |
|---|---|---|---|
| <p><b>1. ทรัพยากรสิ่งแวดล้อมทางกายภาพ</b></p> <p><b>1.1 ลักษณะภูมิประเทศ</b></p> <p>1. ให้เปิดทำเหมืองตามแผนผังโครงการกำหนดไว้ อย่างเคร่งครัด โดยออกแบบหน้าเหมืองให้มี ลักษณะเป็นขั้นบันได (Benching Method) ให้มีความสูงชันละประมาณ 10 เมตร และ ความกว้างของแต่ละขั้นไม่น้อยกว่าความสูง ของขั้นบันได และควบคุมความลาดชันรวม (Overall Slope) ไม่ให้เกิน 45 องศา พร้อมทั้ง ตรวจสอบสภาพหน้าเหมืองให้อยู่ในสภาพที่ ปลอดภัยจากการพังทลายก่อนเข้าปฏิบัติงาน ในแต่ละวัน</p> | <p>- โครงการได้ออกแบบทำเหมืองที่เป็นไปตามแผนผัง กำหนดอย่างเคร่งครัด เช่น มีวิศวกรควบคุมการ ทำเหมือง การออกแบบการเดินหน้าเหมืองให้มี ลักษณะเป็นขั้นบันได (Benching Method) ให้มี ความสูงชันละประมาณ 10 เมตร และความกว้าง ของแต่ละขั้นไม่น้อยกว่าความสูงของขั้นบันได และควบคุมความลาดชันรวม (Overall Slope) ไม่ให้เกิน 45 องศา พร้อมทั้งได้มีการตรวจสอบ สภาพหน้าเหมืองให้อยู่ในสภาพที่ปลอดภัยจาก การพังทลายก่อนเข้าปฏิบัติงานในแต่ละวัน</p> <p>- ปัจจุบันโครงการได้มีการทำเหมืองผลิตแร่อย่าง ต่อเนื่อง และกำลังพัฒนาหน้าเหมืองให้เป็น ขั้นบันได</p> | <p>- ไม่มี</p> | <div><p>สภาพหน้าเหมืองของโครงการในปัจจุบัน</p></div> |

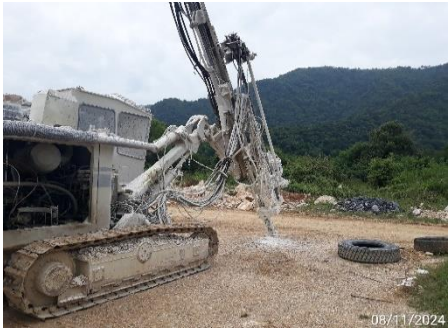
| เงื่อนไขตามมาตรการ | ผลการปฏิบัติตามมาตรการ | ปัญหา อุปสรรค ที่ไม่สามารถปฏิบัติตาม มาตรการ และแนวทางแก้ไข | ภาพประกอบ |
|---|---|---|---|
| <b>1.2 คุณภาพอากาศ</b><br>1. ใช้เครื่องเจาะระเบิดที่มีอุปกรณ์เก็บฝุ่นติดไว้กับหัวเจาะ เพื่อป้องกันการฟุ้งกระจายของฝุ่นละอองขณะทำการเจาะระเบิด | - การทำเหมืองแร่ของโครงการนั้นได้ใช้เครื่องเจาะระเบิดที่มีอุปกรณ์เก็บฝุ่นไว้ที่บริเวณหัวเจาะที่เป็นไปตามเงื่อนไขกำหนด | - ไม่มี | <br>เครื่องเจาะระเบิดของโครงการ |

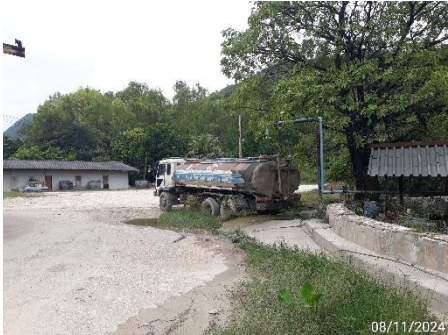
| เงื่อนไขตามมาตรการ | ผลการปฏิบัติตามมาตรการ | ปัญหา อุปสรรค ที่ไม่สามารถปฏิบัติตาม มาตรการ และแนวทางแก้ไข | ภาพประกอบ |
|---|---|---|---|
| 2. ฉีดพรมน้ำบนเส้นทางถนนลูกรังในพื้นที่โครงการและช่วงจากโครงการถึงโรงโม่หินทางด้านทิศใต้ อย่างน้อยวันละ 3-4 ครั้ง หรือตามสภาพอากาศในแต่ละวัน และหมั่นดูแลสภาพผิวถนนให้มีสภาพดีอยู่เสมอ | - โครงการได้จัดให้มีรถบรรทุกฉีดพรมน้ำบริเวณเส้นทางลูกรังภายในพื้นที่โครงการ เส้นทางภายในโรงโม่หิน รวมทั้งถนนลาดยางที่เป็นทางหลวงชนบทหมายเลข นว.4100 เป็นประจำ | - ไม่มี | <br>การฉีดพรมน้ำบริเวณภายในพื้นที่โรงโม่หิน |

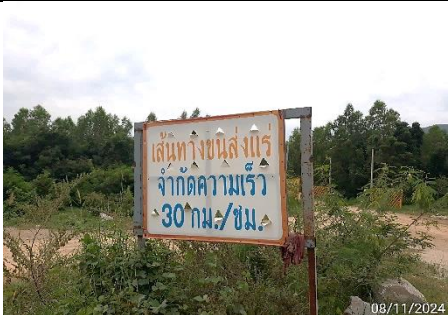
| เงื่อนไขตามมาตรการ | ผลการปฏิบัติตามมาตรการ | ปัญหา อุปสรรค ที่ไม่สามารถปฏิบัติตาม มาตรการ และแนวทางแก้ไข | ภาพประกอบ |
|---|---|---|---|
| 3. ควบคุมความเร็วรถบรรทุกขนส่งแร่ที่วิ่งสัญจร บนถนนลูกรังช่วงจากพื้นที่โครงการถึงโรงโม่หิน และจากโรงโม่หินถึงทางหลวงชนบทหมายเลข นว. 4100 ให้ใช้ความเร็วไม่เกิน 30 กิโลเมตร ต่อชั่วโมง โดยการติดตั้งป้ายเตือนไว้ริมเส้นทาง ให้เห็นอย่างชัดเจน | - โครงการได้มีการกำกับให้พนักงานขับรถบรรทุกที่ สัญจรภายในพื้นที่โครงการ และก่อนออกสู่ทาง หลวงชนบทหมายเลข นว. 4100 ให้ใช้ความเร็วไม่ เกิน 30 กิโลเมตรต่อชั่วโมง โดยติดตั้งไว้บริเวณริม เส้นทาง เพื่อให้สังเกตเห็นได้อย่างชัดเจน | - ไม่มี | <p>ป้ายจำกัดความเร็ว</p> |

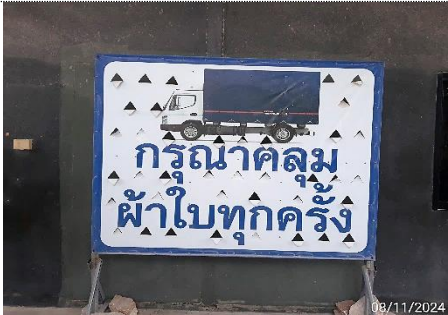
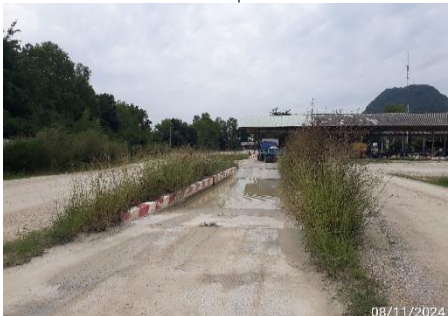
| เงื่อนไขตามมาตรการ | ผลการปฏิบัติตามมาตรการ | ปัญหา อุปสรรค ที่ไม่สามารถปฏิบัติตาม มาตรการ และแนวทางแก้ไข | ภาพประกอบ |
|---|---|---|---|
| 4. รถบรรทุกที่ขนส่งแร่ออกไปยังแหล่งรับซื้อ ภายนอก ต้องอยู่ในสภาพที่ดีไม่มีรอยรั่วให้หิน ร่วงหล่นได้ โดยการปิดคลุมผ้าใบอย่างมิดชิด และมีระบบล้างล้อรถก่อนขนส่งแร่ออกไปยัง แหล่งรับซื้อภายนอก | - รถบรรทุกหินที่ขนส่งออกสู่ภายนอก โครงการได้ กำกับให้มีการตรวจสอบความเรียบร้อย ทั้งการปิด คลุมผ้าใบ และต้องผ่านบ่อล้างล้อทุกคัน โดยบ่อ ล้างล้อภายในโครงการ | - ไม่มี | <p>ป้ายปิดคลุมผ้าใบ</p> <p>บ่อล้างล้อรถ</p> |

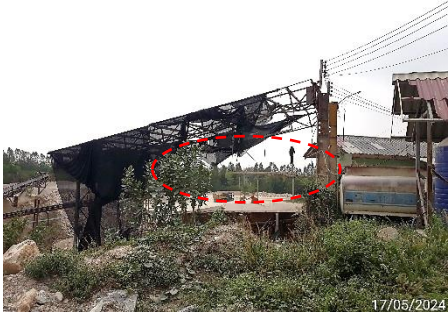
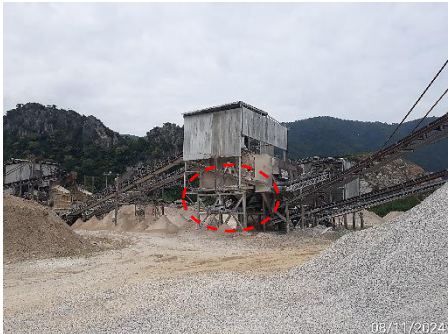
| เงื่อนไขตามมาตรการ | ผลการปฏิบัติตามมาตรการ | ปัญหา อุปสรรค ที่ไม่สามารถปฏิบัติตาม มาตรการ และแนวทางแก้ไข | ภาพประกอบ |
|---|---|---|---|
| 5. ดูแลรักษาโรงโม่หินให้เป็นไปตามประกาศกรม อุตสาหกรรมพื้นฐานและการเหมืองแร่ เรื่อง ให้โรงโม่บดหรือย่อยหินมีระบบป้องกัน ผลกระทบสิ่งแวดล้อม พ.ศ. 2548 | <ul style="list-style-type: none"><li>- โรงโม่หินของโครงการปัจจุบันมีระบบบางส่วนแล้ว ที่ได้จัดทำให้เป็นไปตามประกาศกรมอุตสาหกรรม พื้นฐานและการเหมืองแร่ พ.ศ. 2548 เรื่อง ให้โรง โม่บดหรือย่อยหินมีระบบป้องกันผลกระทบ สิ่งแวดล้อม</li><li>- โครงการได้ติดตั้งระบบสเปรย์ เพื่อลดการฟุ้ง กระจายของฝุ่นละออง และตะแกรงสั่นคัดขนาด แต่อย่างไรก็ตามระบบสายพานลำเลียงและยังรับ หินใหญ่ ยังไม่ได้มีการปิดคลุม ซึ่งผู้ประกอบการ กำลังเร่งดำเนินการปรับปรุงแก้ไขให้เป็นไปตาม ประกาศดังกล่าว</li><li>- หากมีการปรับปรุงโรงโม่หินแล้ว โครงการจะทำการดูแลรักษาให้อยู่ในสภาพที่ใช้งานได้ดีอยู่เสมอ และจะทำการซ่อมแซมอย่างเร่งด่วนหากระบบ ป้องกันผลกระทบสิ่งแวดล้อมชำรุดเสียหาย</li></ul> | <ul style="list-style-type: none"><li>- ไม่มี</li></ul> | <div><p>ระบบสเปรย์</p><p>ตะแกรงสั่นคัดขนาด</p></div> |

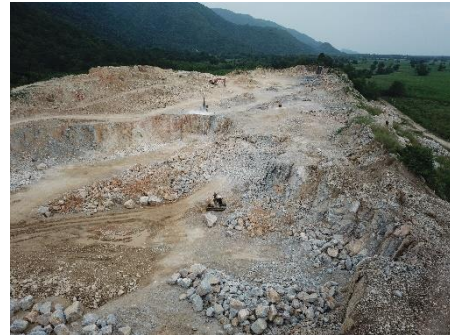
| เงื่อนไขตามมาตรการ | ผลการปฏิบัติตามมาตรการ | ปัญหา อุปสรรค ที่ไม่สามารถปฏิบัติตามมาตรการ และแนวทางแก้ไข | ภาพประกอบ |
|---|---|---|---|
| <b>1.3 ระดับเสียง แรงสั่นสะเทือนและหินปลิว</b><br>1. การทำเหมืองช่วงปีที่ 1-6 ต้องเดินทางหน้าเหมืองไปทางด้านทิศตะวันตกเท่านั้น เพื่อลดผลกระทบด้านทัศนียภาพและผลกระทบด้านหินปลิว | - ปัจจุบันโครงการได้เปิดทำเหมืองผลิตแร่อย่างต่อเนื่อง โดยการระเบิดแต่ละครั้งได้หันไปทางทิศตะวันตก เพื่อลดผลกระทบด้านหินปลิวกระเด็นไปยังพื้นที่เกษตรกรรมด้านทิศตะวันออก | - ไม่มี | <p>หน้าเหมืองปัจจุบัน</p> |

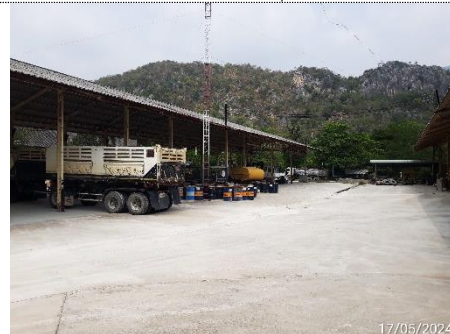
| เงื่อนไขตามมาตรการ | ผลการปฏิบัติตามมาตรการ | ปัญหา อุปสรรค ที่ไม่สามารถปฏิบัติตามมาตรการ และแนวทางแก้ไข | ภาพประกอบ |
|---|---|---|---|
| 2. ดูแลรักษาสภาพเครื่องจักรและอุปกรณ์ต่างๆ ให้อยู่ในสภาพที่สมบูรณ์สามารถใช้งานได้ตามปกติ เพื่อลดระดับเสียงจากการทำงานของเครื่องจักรต่างๆ | - โครงการได้จัดให้มีโรงซ่อมบำรุง และเจ้าหน้าที่คอยตรวจสอบ ตรวจเช็คสภาพของเครื่องจักรและรถบรรทุกแร่อยู่เป็นประจำให้อยู่ในสภาพที่ใช้งานได้ดี และปลอดภัยอยู่เสมอ และเพื่อเป็นการลดระดับเสียงจากการทำงานของเครื่องจักรที่ผิดปกติ ซึ่งโรงซ่อมบำรุงของโครงการ | - ไม่มี | <p>โรงซ่อมบำรุงบริเวณโรงไม้หิน</p> |

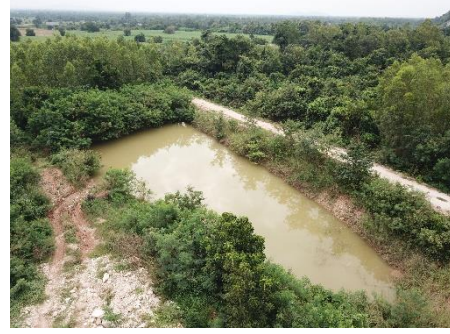
| เงื่อนไขตามมาตรการ | ผลการปฏิบัติตามมาตรการ | ปัญหา อุปสรรค ที่ไม่สามารถปฏิบัติตามมาตรการ และแนวทางแก้ไข | ภาพประกอบ |
|---|---|---|---|
| 2. ห้ามระบายน้ำขุ่นข้นออกจากบ่อดักตะกอนหรือบ่อบรรจุน้ำภายในบริเวณบ่อเหมือง และหากผลการตรวจสอบคุณภาพน้ำมีคุณภาพไม่อยู่ในเกณฑ์มาตรฐานคุณภาพน้ำผิวดินที่กำหนด ให้ติดป้ายเตือน “ห้ามใช้น้ำ” และห้ามระบายน้ำออกสู่ภายนอกโดยเด็ดขาด | - น้ำไหลบ่าบริเวณพื้นที่หน้าเหมืองโครงการได้ควบคุมให้ไหลลงสู่บ่อดักตะกอนทางด้านทิศใต้และไม่ได้มีการระบายน้ำขุ่นข้นออกสู่พื้นที่ภายนอกแต่อย่างใด | - ไม่มี | <br>บ่อดักตะกอน บ1 ทางด้านทิศใต้ |

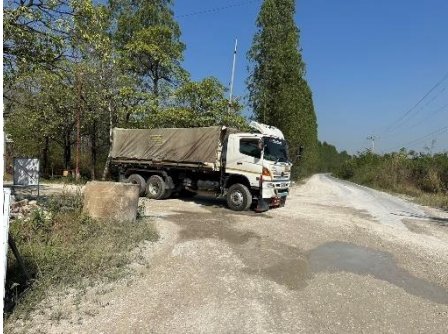
| เงื่อนไขตามมาตรการ | ผลการปฏิบัติตามมาตรการ | ปัญหา อุปสรรค ที่ไม่สามารถปฏิบัติตามมาตรการ และแนวทางแก้ไข | ภาพประกอบ |
|---|---|---|---|
| <b>3.2 การคมนาคม</b><br>1. อบรมพนักงานขับรถบรรทุกแร่ ให้ขับรถด้วยความระมัดระวัง มีมารยาทในการใช้รถใช้ถนน และปฏิบัติตามกฎหมายการจราจรอย่างเคร่งครัด และห้ามมีการใช้สารเสพติด เช่น ยาบ้า ถ้าหากมีการฝ่าฝืนจะต้องมีบทลงโทษอย่างเข้มงวด | - โครงการได้ทำการอบรมและกำชับให้พนักงานขับรถบรรทุกของโครงการขับรถด้วยความระมัดระวัง โดยเฉพาะช่วงที่ผ่านพื้นที่ชุมชน นอกจากนั้นยังได้กำชับพนักงานขับรถบรรทุกจากภายนอกที่เข้ามารับหิน ให้ขับรถด้วยความระมัดระวัง ทำการปิดคลุมกระบะทุกครั้ง เพื่อป้องกันอุบัติเหตุที่อาจจะเกิดขึ้น | - ไม่มี | <br>รถบรรทุกปิดคลุมผ้าอย่างมิดชิด |

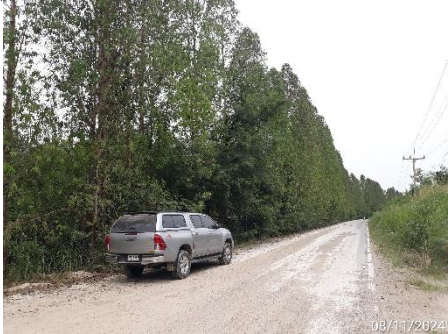
| เงื่อนไขตามมาตรการ | ผลการปฏิบัติตามมาตรการ | ปัญหา อุปสรรค ที่ไม่สามารถปฏิบัติตามมาตรการ และแนวทางแก้ไข | ภาพประกอบ |
|---|---|---|---|
| 3. ดูแลรักษาเส้นทางขนส่งแร่ช่วงจากพื้นที่โครงการถึงโรงโม่หิน และจากโรงโม่หินถึงทางหลวงชนบทหมายเลข นว. 4100 ให้อยู่ในสภาพพร้อมใช้งานได้ดีอยู่เสมอ หากเกิดการชำรุดเสียหาย ทางโครงการต้องซ่อมแซมโดยปรับปรุงเส้นทางดังกล่าวทันที | - โครงการได้ทำการดูแลรักษาสภาพเส้นทางขนส่งแร่ภายในโครงการให้อยู่ในสภาพที่ใช้งานได้ดีอยู่เสมอ นอกจากนั้นยังได้มีการสอดส่องดูแลรักษาเส้นทางขนส่งแร่ที่อยู่นอกเขตโครงการอยู่เป็นประจำ ซึ่งหากพบว่ามีชำรุดเสียหาย จะทำการประสานงานกับหน่วยงานที่เกี่ยวข้องในการปรับปรุงต่อไป | - ไม่มี | <br>เส้นทางขนส่งแร่ภายนอกพื้นที่โครงการ |

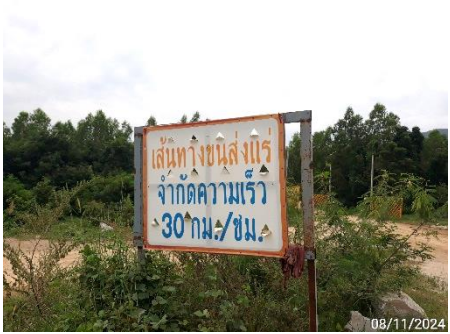
| เงื่อนไขตามมาตรการ | ผลการปฏิบัติตามมาตรการ | ปัญหา อุปสรรค ที่ไม่สามารถปฏิบัติตามมาตรการ และแนวทางแก้ไข | ภาพประกอบ |
|---|---|---|---|
| 6. ควบคุมความเร็วรถบรรทุกขนส่งแร่ที่วิ่งบนถนนลูกรังช่วงพื้นที่โครงการถึงโรงโม่หิน และจากโรงโม่หินถึงแยกทางหลวงชนบทหมายเลข นว. 4100 ให้ใช้ความเร็วไม่เกิน 30 กิโลเมตรต่อชั่วโมง โดยการติดตั้งป้ายเตือนไว้ริมเส้นทางให้เห็นอย่างชัดเจน | - โครงการได้ออกกฎระเบียบเกี่ยวกับการสัญจรของรถบรรทุกภายในโครงการ และจากโรงโม่หินถึงแยกทางหลวงชนบทหมายเลข นว. 4100 ให้ใช้ความเร็วไม่เกิน 30 กิโลเมตรต่อชั่วโมง โดยติดตั้งไว้ริมเส้นทางให้เห็นอย่างชัดเจน | - ไม่มี | <br>08/11/2024<br>ป้ายจำกัดความเร็ว |

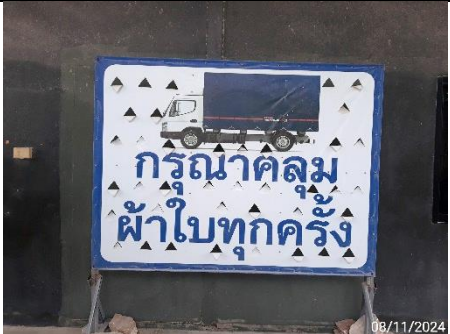
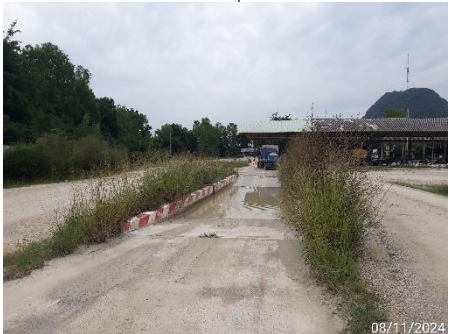
| เงื่อนไขตามมาตรการ | ผลการปฏิบัติตามมาตรการ | ปัญหา อุปสรรค ที่ไม่สามารถปฏิบัติตามมาตรการ และแนวทางแก้ไข | ภาพประกอบ |
|---|---|---|---|
| 7. ให้มีการปิดคลุมกระบะรถบรรทุกด้วยผ้าใบก่อนลำเลียงแร่ออกสู่แหล่งรับซื้อภายนอกทุกคัน และมีระบบล้างล้อรถก่อนขนส่งแร่ออกไปยังแหล่งรับซื้อภายนอก เพื่อลดการฟุ้งกระจายของฝุ่นละออง และป้องกันการตกหล่นของเศษหิน | - โครงการได้กำชับให้พนักงานขับรถบรรทุกให้ทำการปิดคลุมผ้าใบให้มิดชิดทุกครั้งก่อนขนส่งแร่ออกสู่พื้นที่ภายนอกโครงการ เพื่อป้องกันการตกหล่นของเศษหินที่อาจจะส่งผลทำให้เกิดอุบัติเหตุต่อผู้ร่วมใช้เส้นทาง | - ไม่มี | <div><p>ป้ายปิดคลุมผ้าใบ</p><p>บ่อล้างล้อรถ</p></div> |

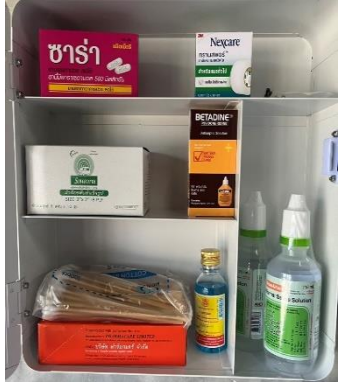
| เงื่อนไขตามมาตรการ | ผลการปฏิบัติตามมาตรการ | ปัญหา อุปสรรค ที่ไม่สามารถปฏิบัติตาม มาตรการ และแนวทางแก้ไข | ภาพประกอบ |
|---|---|---|---|
| 4. จัดให้มีปัจจัยในการปฐมพยาบาล เพื่อช่วยเหลือ คนงานได้ทันทั่วทั้งที่ เมื่อมีอุบัติเหตุเกิดขึ้น และมีรถสำหรับนำผู้ป่วยส่งโรงพยาบาลได้ทันทั่วทั้งที่ โดยไม่คิดมูลค่า | - โครงการได้จัดให้มีอุปกรณ์ในการปฐมพยาบาล เบื้องต้น โดยจัดเตรียมไว้ที่สำนักงานของโครงการ นอกจากนั้นยังจัดให้มีรถไว้คอยรับส่งพนักงานไปยังโรงพยาบาลที่อยู่ใกล้เคียงกรณีที่ได้รับบาดเจ็บ หรือมีการเจ็บป่วยต่างๆ | - ไม่มี | <p>อุปกรณ์ปฐมพยาบาลเบื้องต้น</p> |

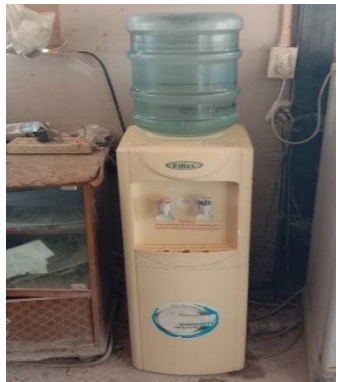
| เงื่อนไขตามมาตรการ | ผลการปฏิบัติตามมาตรการ | ปัญหา อุปสรรค ที่ไม่สามารถปฏิบัติตาม มาตรการ และแนวทางแก้ไข | ภาพประกอบ |
|---|---|---|---|
| 5. จัดหาน้ำดื่ม น้ำใช้ ที่พักอาศัย และสุขาที่ถูก สุขลักษณะแก่คนงาน | - โครงการได้จัดให้มีตู้ น้ำดื่มที่สะอาดและเพียงพอแก่ พนักงาน<br>- โครงการได้จัดให้มีห้องสุขาที่ถูกสุขลักษณะแก่ พนักงานอย่างเพียงพอ | - ไม่มี | <p>ตู้ น้ำดื่มภายในพื้นที่โครงการ</p> |

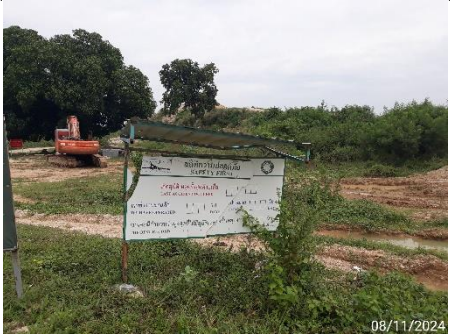
| เงื่อนไขตามมาตรการ | ผลการปฏิบัติตามมาตรการ | ปัญหา อุปสรรค ที่ไม่สามารถปฏิบัติตาม มาตรการ และแนวทางแก้ไข | ภาพประกอบ |
|---|---|---|---|
| 7. ทำการตรวจสอบสภาพประจำปีของพนักงานของโครงการ ได้แก่ สุขภาพทั่วไป การมองเห็น สมรรถภาพปอด การเอกซเรย์ปอด และสมรรถภาพการได้ยิน ซึ่งก่อนทำการทดสอบสมรรถภาพการได้ยินจะต้องให้พนักงานงดสัมผัสเสียงดัง อย่างน้อย 14 ชั่วโมง รวมทั้งจัดทำบันทึกสถิติการเกิดอุบัติเหตุ สาเหตุ และสรุปรายงานเป็นประจำทุกปี ตลอดระยะเวลาดำเนินโครงการ | - โครงการได้จัดให้มีการตรวจสอบสุขภาพพนักงานในวันที่ 15 กันยายน 2566 โดยมีพนักงานเข้ารับการตรวจสอบสุขภาพ จำนวน 22 ราย พบว่าพนักงานส่วนใหญ่มีสุขภาพร่างกายที่แข็งแรงสมบูรณ์ รายละเอียดในเอกสารแนบ 6 สำหรับผลตรวจสุขภาพพนักงานประจำปี พ.ศ. 2567 จะนำเสนอไว้ในรายงานฉบับเดือนมกราคม-มิถุนายน 2568 ต่อไป | - ไม่มี | <p>ป้ายสถิติความปลอดภัย</p> |
