บทนำและรายละเอียดโครงการ

โครงการอาคารชุดพักอาศัย ค.ส.ล.สูง 8 ชั้น สุขุมวิท 61 ของบริษัท สโตร์ แอ็ด ซิกตี้วัน จำกัด ตั้งอยู่เลขที่ 27 ซอยสุขุมวิท 61 แขวงคลองตันเหนือ เขตวัฒนา กรุงเทพมหานคร เป็นอาคารชุดพักอาศัยมีขนาดความสูง 8 ชั้น และชั้นใต้ดิน 2 ชั้น จำนวน 1 อาคาร มีจำนวนห้องพักอาศัย 74 ห้อง ขนาดพื้นที่ใช้สอยอาคารรวม 8,441 ตารางเมตร

- 1) เพื่อสรุปผลการปฏิบัติตามมาตรการป้องกันและแก้ไขผลกระทบสิ่งแวดล้อม (ระยะดำเนินการ) โครงการอาคารชุดพักอาศัย ค.ส.ล.สูง 8 ชั้น สุขุมวิท 61 ระหว่างเดือนกรกฎาคม - ธันวาคม พ.ศ. 2567
- 2) เพื่อสรุปผลการปฏิบัติตามมาตรการติดตามตรวจสอบคุณภาพสิ่งแวดล้อม (ระยะดำเนินการ) โครงการอาคารชุดพักอาศัย ค.ส.ล.สูง 8 ชั้น สุขุมวิท 61 ระหว่างเดือนกรกฎาคม - ธันวาคม พ.ศ. 2567
- 3) เพื่อนำผลการติดตามตรวจสอบคุณภาพสิ่งแวดล้อม มาเปรียบเทียบกับค่ามาตรฐานที่หน่วยราชการกำหนด และนำไปเป็นแนวทางในการจัดระบบการจัดการสิ่งแวดล้อมทั้งภายในโครงการและต่อพื้นที่โดยรอบ
- 4) เพื่อสรุปข้อมูลคุณภาพด้านสิ่งแวดล้อมสำหรับนำเสนอต่อผู้รับผิดชอบโครงการ และหน่วยงานที่เกี่ยวข้อง

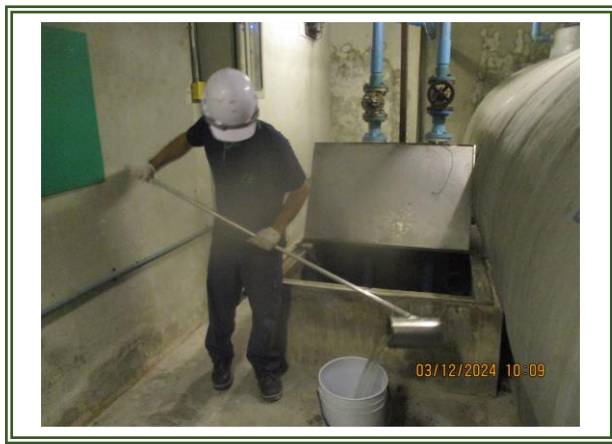
รูปที่ 3-3 การเก็บตัวอย่างคุณภาพน้ำทิ้ง
บริเวณน้ำเสียก่อนเข้าสู่ระบบบำบัดน้ำเสีย

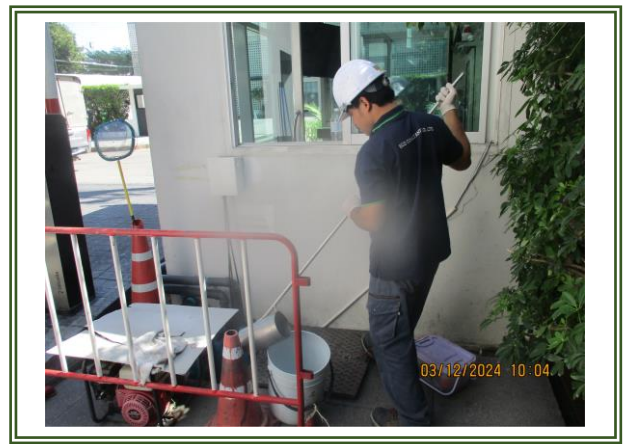
รูปที่ 3-4 การเก็บตัวอย่างคุณภาพน้ำทิ้ง
บริเวณน้ำทิ้งหลังผ่านระบบบำบัดน้ำเสีย

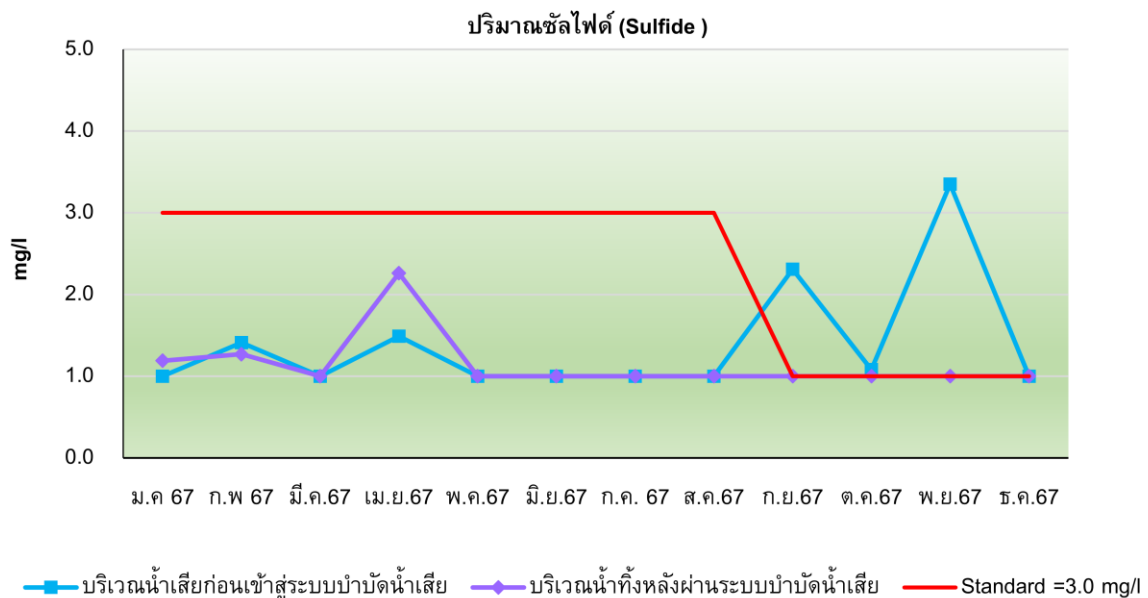
รูปที่ 3-8 กราฟเปรียบเทียบผลการตรวจวิเคราะห์ปริมาณซัลไฟด์ (Sulfide)
ระหว่างเดือนมกราคม - ธันวาคม พ.ศ. 2567

หลังเดือนสิงหาคม Standard = 1.0 mg/l (อ้างอิงตามกฎหมายฉบับใหม่ปี 2567)
