บทที่ 2

ผลการปฏิบัติตามมาตรการป้องกัน
และแก้ไขผลกระทบสิ่งแวดล้อม
และมาตรการติดตามตรวจสอบ
ผลกระทบสิ่งแวดล้อม

ผลการตรวจสอบการปฏิบัติตามมาตรการป้องกันและแก้ไขผลกระทบสิ่งแวดล้อม ตามที่ระบุไว้ในหนังสือแจ้งผลการพิจารณารายงานการเปลี่ยนแปลงรายละเอียดโครงการ และมาตรการป้องกันและแก้ไขผลกระทบสิ่งแวดล้อม โครงการเหมืองแร่หินอุตสาหกรรมชนิดหินปูน เพื่ออุตสาหกรรมก่อสร้าง ประทานบัตรที่ 29789/15878 ร่วมแผนผังโครงการทำเหมืองเดียวกันกับประทานบัตรที่ 19790/15879 ของบริษัท ศิลาพรชัย จำกัด ตั้งอยู่ที่ตำบลคลองตะเกรา อำเภотаตะเกียบ จังหวัดฉะเชิงเทรา ตามหนังสือที่ ทส 1010.2/15337 ลงวันที่ 1 พฤศจิกายน 2562 ซึ่งรายละเอียดผลการปฏิบัติตามมาตรการฯ แสดงดังตารางที่ 2-1 ถึงตารางที่ 2-2

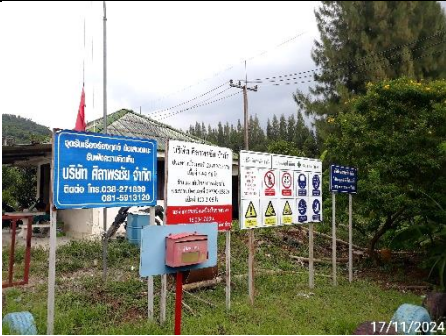
มาตรการป้องกันและแก้ไขผลกระทบสิ่งแวดล้อม	ผลการปฏิบัติตามมาตรการฯ	ปัญหา อุปสรรค ที่ไม่สามารถปฏิบัติตามมาตรการ และแนวทางแก้ไข	ภาพประกอบ
1. ให้มีจุดรับเรื่องราวร้องทุกข์ความเดือดร้อนของประชาชนที่เกิดจากกิจกรรมการทำเหมืองแร่และกิจกรรมที่เกี่ยวข้อง ในกรณีที่มีผู้ร้องเรียน ผู้ถือประทานบัตรจะต้องดำเนินการแก้ไขและให้ความช่วยเหลือด้วยความเป็นธรรม	<ul style="list-style-type: none">- หากการทำเหมืองแร่ส่งผลกระทบต่อชุมชนที่อยู่ใกล้เคียง ราษฎรสามารถร้องเรียนที่สำนักงานโครงการได้โดยตรง หรือร้องเรียนผ่านทางผู้นำชุมชน ซึ่งโครงการจะมีเจ้าหน้าที่ในการประสานงานกับผู้นำชุมชนเพื่อนำประเด็นร้องเรียนจากราษฎรไปปรับปรุงแก้ไขต่อไป- โครงการได้จัดให้มีกล่องรับเรื่องร้องเรียนโดยติดตั้งไว้บริเวณด้านหน้าโครงการ	- ไม่มี

<p>กล่องรับเรื่องร้องเรียนบริเวณด้านหน้าโครงการ</p>

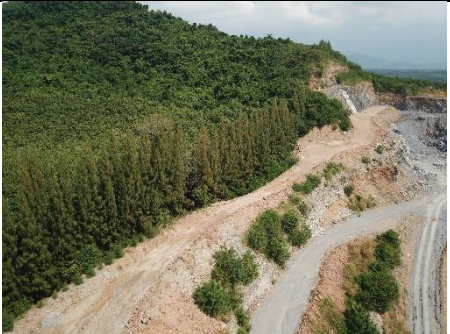
มาตรการป้องกันและแก้ไขผลกระทบสิ่งแวดล้อม	ผลการปฏิบัติตามมาตรการฯ	ปัญหา อุปสรรค ที่ไม่สามารถปฏิบัติตามมาตรการ และแนวทางแก้ไข	ภาพประกอบ
3. ให้ทำการปรับปรุงฟื้นฟูพื้นที่โครงการที่ผ่านการทำเหมืองแร่และพื้นที่สิ้นสุดการใช้ประโยชน์แล้ว ตามแผนงานการฟื้นฟูพื้นที่ผ่านการทำเหมืองแร่ ที่ได้เสนอไว้ในรายงานการประเมินผลกระทบสิ่งแวดล้อม พร้อมทั้งให้รายงานผลการดำเนินงานให้สำนักงานนโยบายและแผนทรัพยากรธรรมชาติและสิ่งแวดล้อม และกรมอุตสาหกรรมพื้นฐานและการเหมืองแร่ทราบทุกปี	- โครงการได้ดำเนินการฟื้นฟูพื้นที่ผ่านการทำเหมืองไปแล้วบางส่วนที่อยู่ทางด้านทิศเหนือ ที่มีลักษณะเป็นชั้นบันได โดยการปลูกไม้ยืนต้นพร้อมทั้งพืชคลุมดิน และมีการปลูกต้นไม้เสริมบริเวณพื้นที่คันทำนบดินโดยรอบพื้นที่โครงการ รวมทั้งได้จัดทำรายงานผลการดำเนินงานด้านการฟื้นฟูพื้นที่ทำเหมือง เพื่อเสนอต่อหน่วยงานที่เกี่ยวข้อง รายละเอียดดังเอกสารแนบ 4	- ไม่มี

แนวดันไม้บริเวณคันทำนบดิน

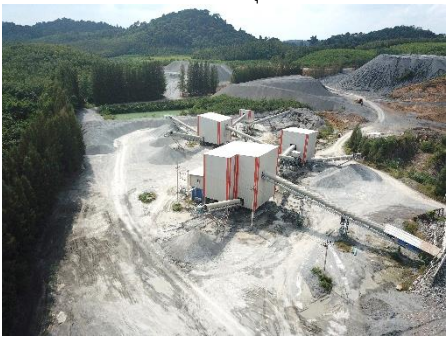
<p>โรงโม่หินของโครงการ</p></div>

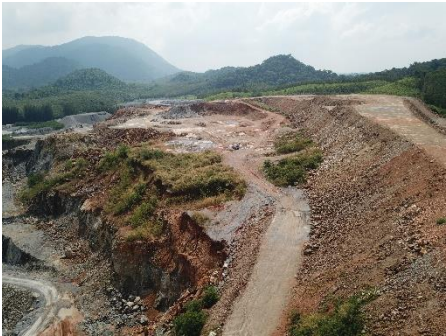
5. กำหนดการเปิดหน้าเหมืองให้มีทิศทางและลำดับขั้นตอน ตลอดจนขอบเขตพื้นที่ทำเหมืองตามแผนผังโครงการทำเหมืองฉบับที่ขอแก้ไข โดยเคร่งครัด เปิดหน้าเหมืองในลักษณะชั้นบันได มีความสูงไม่เกิน 10 เมตร ความกว้างของชั้นบันไดไม่น้อยกว่า 10 เมตร และควบคุมความลาดเอียงของหน้าเหมืองโดยรวมไม่เกิน 45 องศา	- โครงการได้ออกแบบทำเหมืองตามแผนผังโครงการกำหนดอย่างเคร่งครัด โดยปัจจุบันอยู่ในช่วงเตรียมพื้นที่เพื่อเปิดทำเหมืองบริเวณที่ขอเปลี่ยนแปลงแก้ไขแผนผังโครงการทำเหมือง ซึ่งในแผนการดังกล่าวจะมีการเปิดทำเหมืองในลักษณะชั้นบันได ความสูงไม่เกิน 10 เมตร ความกว้างของชั้นบันไดไม่น้อยกว่า 10 เมตร และควบคุมความลาดเอียงของหน้าเหมืองโดยรวมไม่เกิน 45 องศา	- ไม่มี

<p>บริเวณที่จะทำเหมืองหลังจากการเปลี่ยนแปลงแผนผังโครงการ</p>

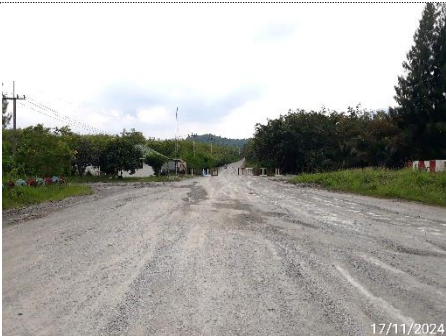
6. เลือกดินที่เกิดจากการเปิดหน้าเหมืองในแต่ละช่วง ให้นำไปใช้ในการจัดสร้างเส้นทางลำเลียงส่วนเศษหินให้นำไปไม่บดเป็นหินคลุกและหินฝุ่น	- เลือกดินที่เกิดขึ้นจากการทำเหมืองโครงการมีแผนงานที่จะนำไปปรับปรุงเส้นทางขนส่งแร่ภายในพื้นที่โครงการ นำไปปรับปรุงคันทำนบดินโดยรอบพื้นที่โครงการ รวมทั้งเก็บกองไว้บางส่วนเพื่อนำไปปรับปรุงพื้นที่ในช่วงการฟื้นฟู นอกจากนั้นยังนำไปไม่บดเป็นหินคลุกเพื่อการก่อสร้าง	- ไม่มี

<p>เส้นทางขนส่งแร่ภายในโครงการ</p>

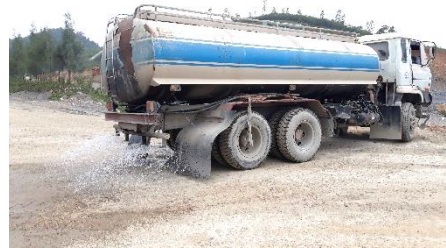
<p>ฉีดพรมน้ำบริเวณเส้นทางภายในโครงการ</p>
3. ให้ดูแลรักษาโรงโม่หินที่ได้ก่อสร้างไว้แล้ว ให้อยู่ในสภาพที่ดี สามารถป้องกันผลกระทบด้านฝุ่นละอองได้อย่างมีประสิทธิภาพ และดูแลให้เป็นไปตามประกาศกรมอุตสาหกรรมพื้นฐานและการเหมืองแร่ พ.ศ. 2548 เรื่อง ให้โรงโม่บดหรือย่อยหิน มีระบบป้องกันผลกระทบสิ่งแวดล้อม	- โรงโม่หินของโครงการเป็นโรงโม่หินที่ได้มาตรฐาน มีระบบป้องกันผลกระทบสิ่งแวดล้อม ที่เป็นไปตามประกาศกรมอุตสาหกรรมพื้นฐานและการเหมืองแร่ เรื่อง ให้โรงโม่บดหรือย่อยหินมีระบบป้องกันผลกระทบสิ่งแวดล้อม พ.ศ. 2548 เช่น การปิดคลุม 3 ด้าน การติดตั้งระบบสเปรย์น้ำตามจุดต่าง ๆ การปิดคลุมสายพานลำเลียง รวมทั้งบ่อล้างล้อ เป็นต้น	- ไม่มี

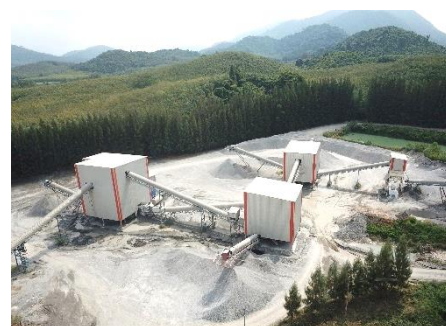
<p>การปิดคลุม 3 ด้านอาคารโรงโม่หิน</p>

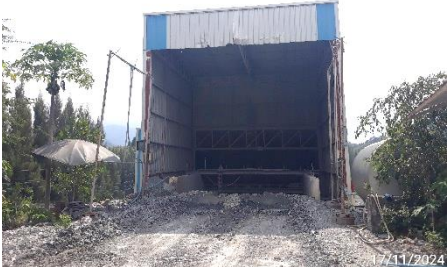
<p>ปิดคลุม 3 ด้านยังรับหินใหญ่</p></div> <div>

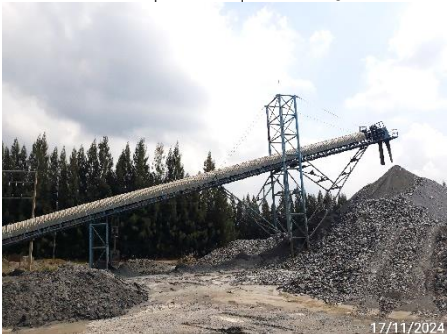
<p>ปิดคลุมสายพานลำเลียง</p></div>

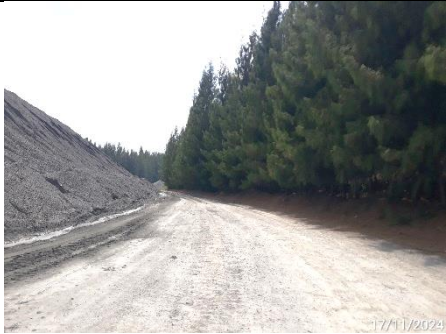
มาตรการป้องกันและแก้ไขผลกระทบสิ่งแวดล้อม	ผลการปฏิบัติตามมาตรการฯ	ปัญหา อุปสรรค ที่ไม่สามารถปฏิบัติตามมาตรการ และแนวทางแก้ไข	ภาพประกอบ
4. ให้ปลูกไม้ยืนต้นโตเร็วจำพวกต้นยูคาลิปตัส กระถินณรงค์ หรือสนประดิพัทธ์ ล้อมรอบขอบเขตพื้นที่โรงโม่หินอย่างน้อย จำนวน 5 แถว แบบสลับฟันปลา ให้มีระยะห่างระหว่างต้นและแถว 2x2 เมตร พร้อมทั้งดูแลรักษาให้เจริญเติบโตได้ดี และหากพบว่าต้นไม้บริเวณใดตาย ต้องดำเนินการปลูกทดแทนโดยเร่งด่วน	- ปัจจุบันโครงการได้ดำเนินการปลูกต้นไม้โตเร็ว (สนประดิพัทธ์) เพิ่มเติมบริเวณข้างโรงโม่หิน จำนวน 5 แถว นอกจากนั้นยังมีแนวต้นสนประดิพัทธ์รอบพื้นที่โครงการ (พื้นที่ประทานบัตร) จำนวน 2 แถว และดำเนินการปลูกเสริมเป็นในบริเวณที่ต้นไม้ตาย คาดว่าจะสามารถป้องกันผลกระทบด้านฝุ่นละออง และทัศนียภาพได้เป็นอย่างดี	- ไม่มี

แนวต้นสนประดิพัทธ์บริเวณด้านข้างโรงโม่หิน

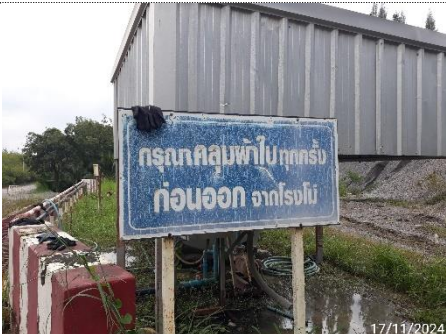
5. รถบรรทุกที่ขนส่งแร่ออกไปยังแหล่งรับซื้อภายนอก ต้องอยู่ในสภาพที่ดีไม่มีรอยรั่วให้หินร่วงหล่นได้ โดยการปิดคลุมผ้าใบอย่างมิดชิด และต้องล้างล้อรถก่อนขนส่งแร่ออกไปยังแหล่งรับซื้อภายนอกทุกครั้ง	- โครงการได้กำชับให้พนักงานขับรถบรรทุกทุกแร่ปิดคลุมผ้าใบให้มิดชิดก่อนออกจากโรงโม่หิน พร้อมทั้งจัดทำป้ายขอความร่วมมือเกี่ยวกับการปิดคลุมผ้าใบติดตั้งไว้บริเวณลานล้างล้อ	- ไม่มี

ป้ายขอความร่วมมือให้ปิดคลุมผ้าใบรถบรรทุก

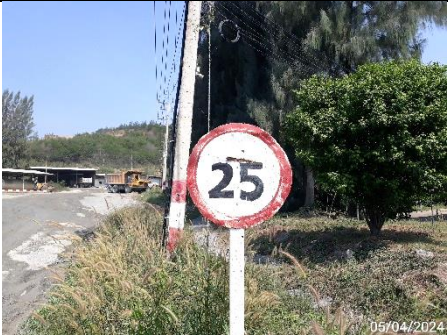
มาตรการป้องกันและแก้ไขผลกระทบสิ่งแวดล้อม	ผลการปฏิบัติตามมาตรการฯ	ปัญหา อุปสรรค ที่ไม่สามารถปฏิบัติตามมาตรการ และแนวทางแก้ไข	ภาพประกอบ
6. ให้ความสำคัญความเร็วรถบรรทุกขนส่งแร่ที่วิ่งสัญจรบนถนนลูกรังช่วงจากพื้นที่โครงการถึงโรงโม่หิน และจากโรงโม่หินถึงทางหลวงชนบทหมายเลข ฉช.4008 ให้ใช้ความเร็วไม่เกิน 25 กิโลเมตรต่อชั่วโมง โดยการติดตั้งป้ายเตือนไว้ริมเส้นทางให้เห็นอย่างชัดเจน	- โครงการได้ออกกฎระเบียบเกี่ยวกับการสัญจรของรถบรรทุกภายในโครงการ คือต้องใช้ความเร็วไม่เกิน 25 กิโลเมตร/ชั่วโมง โดยเฉพาะเส้นทางช่วงจากโรงโม่หินถึงทางหลวงชนบทหมายเลข ฉช.4008 พร้อมทั้งจัดทำป้ายเตือนติดตั้งไว้ริมเส้นทาง	- ไม่มี

<p>ป้ายจำกัดความเร็ว</p>

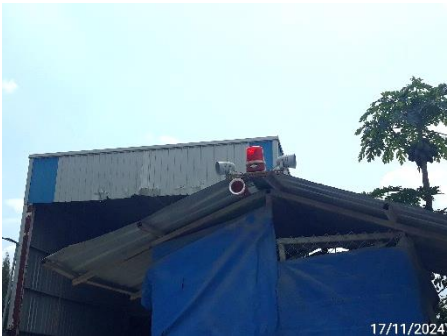
1.3 ระดับเสียง แรงสั่นสะเทือนและหินปลิว 1. การวางแผนการเจาะและการระเบิดแร่ จะต้องอยู่ในความควบคุมดูแลของวิศวกรควบคุมเหมืองแร่ และกำหนดให้ใช้วัตถุระเบิดในการผลิตแร่แต่ละครั้งไม่เกิน 96 กิโลกรัม/จังหวะ ถ่วง ทั้งนี้ เพื่อควบคุมและป้องกันผลกระทบต่อพื้นที่ใกล้เคียง พร้อมทั้งให้ทำการระเบิดแร่วันละ 1 ครั้ง ในช่วงเวลา 16.00-17.00 นาฬิกา	- ตามแผนงานโครงการใช้ปริมาณวัตถุระเบิดไม่เกิน 96 กิโลกรัม/จังหวะถ่วง ตามที่ระบุไว้ในแผนผังโครงการฉบับใหม่ และมีการระเบิดวันละ 1 ครั้ง ในช่วงเวลา 16.00-17.00 น. โดยจัดให้มีป้ายแสดงเวลาการระเบิด และสัญญาณเสียงไซเรนเตือนก่อนการระเบิดที่ได้ยินในรัศมี 500 เมตร รายละเอียดแสดงดังเอกสารแนบ 5	- ไม่มี

<p>ไซเรนเตือนก่อนการระเบิด</p>

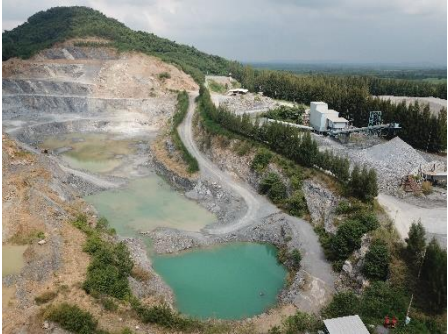
มาตรการป้องกันและแก้ไขผลกระทบสิ่งแวดล้อม	ผลการปฏิบัติตามมาตรการฯ	ปัญหา อุปสรรค ที่ไม่สามารถปฏิบัติตามมาตรการ และแนวทางแก้ไข	ภาพประกอบ
<p>1.4 อุทกวิทยาและคุณภาพน้ำ</p> <p>1. ให้ความคุ้มครองทางน้ำไหลบริเวณพื้นที่โรงโม่หิน และพื้นที่ลานกองแร่ และพื้นที่เกี่ยวเนื่องอื่นๆ ให้ไหลลงสู่บ่อดักตะกอนทางด้านทิศใต้ของโรงโม่หิน และบ่อดักตะกอนบริเวณใกล้กับอาคารสำนักงาน</p>	<p>- การทำเหมืองแร่ของโครงการได้ควบคุมน้ำไหลบ่าในช่วงที่มีฝนตกให้ไหลลงสู่บ่อรับน้ำบริเวณขุมเหมือง (Sump) บ่อดักตะกอนบริเวณใกล้กับโรงโม่หิน และบ่อดักตะกอนใกล้กับอาคารสำนักงาน ซึ่งสามารถรองรับน้ำไหลบ่าได้อย่างเพียงพอ</p>	<p>- ไม่มี</p>	<div>

<p>บ่อรับน้ำ (Sump) บริเวณหน้าเหมือง</p>

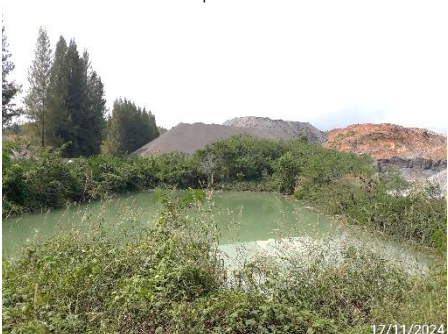
<p>บ่อดักตะกอนบริเวณโรงโม่หิน</p></div>

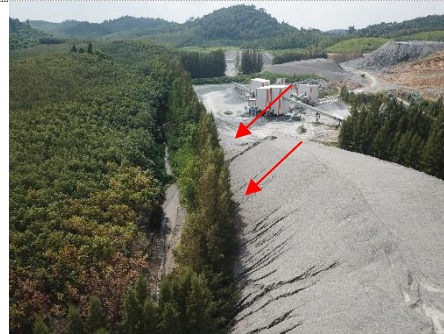
7. ดูแลรักษาค้นทำนบดินด้านทิศตะวันออก โดยเฉพาะบริเวณใกล้กับสาขาห้วยกระแตให้อยู่ในสภาพที่ดี เพื่อป้องกันมิให้น้ำขุ่นขึ้นจากโครงการชะล้างลงลำห้วยดังกล่าว	- โครงการได้ดูแลรักษาสภาพคันทำนบดินบริเวณด้านทิศตะวันออกที่อยู่ใกล้กับสาขาห้วยกระแตให้อยู่ในสภาพดีอยู่เสมอ รวมทั้งได้มีการปลูกต้นไม้เสริมในบริเวณดังกล่าวเพื่อป้องกันการกัดเซาะพังทลายของคันทำนบดังกล่าว	- ไม่มี

<p>แนวต้นไม้บริเวณด้านทิศตะวันออกใกล้กับสาขาห้วยกระแต</p>

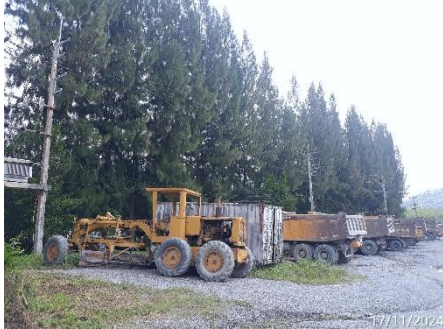
2. ให้ปลูกเสริมพืชคลุมดินบนคันทำนบดิน ได้แก่ พืชตระกูลถั่ว และหญ้าแฝก พร้อมทั้งดูแลรักษา แนวต้นไม้ที่ได้ดำเนินการปลูกไว้แล้วให้ เจริญเติบโตได้ดี	- โครงการได้ดำเนินการปลูกไม้ยืนต้นบนสันคันทำนบ เช่น สนประติพัทธ์ และกระถินณรงค์ ส่วนพืชคลุม ดินนั้นพบว่ามีพืชจำพวกหญ้าและวัชพืชขึ้นปกคลุม เองตามธรรมชาติ ซึ่งช่วยยึดเกาะหน้าดินป้องกันการ พังทลายได้เป็นอย่างดี	- ไม่มี

<p>แนวต้นไม้ที่ปลูกบนคันทำนบดิน</p>

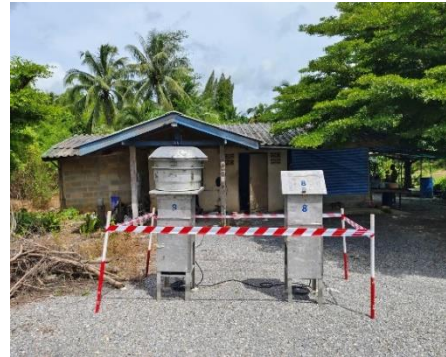
มาตรการติดตามตรวจสอบ ผลกระทบสิ่งแวดล้อม	ผลการปฏิบัติตามมาตรการฯ	ปัญหา อุปสรรค ที่ไม่สามารถปฏิบัติ ตามมาตรการ และแนวทางแก้ไข	ภาพประกอบ
1. คุณภาพอากาศ ให้ทำการตรวจวัดปริมาณฝุ่นละอองแขวนลอย ในบรรยากาศ (TSP) และฝุ่นละอองขนาดเล็ก (PM-10) เฉลี่ยในรอบ 24 ชั่วโมง จำนวน 3 วัน ต่อเนื่อง โดยใช้เครื่อง High Volume Air Sampler จำนวน 4 สถานี ได้แก่ บ้านธรรมรัตน์ ในหลังที่ใกล้ที่สุดด้านทิศตะวันออก บ้านอ่างหิน ในหลังที่ใกล้ที่สุดด้านทิศตะวันตก บ้านธรรมรัตน์ ในทางด้านทิศตะวันออกเฉียงเหนือ และบ้าน คลองโคทางด้านทิศตะวันตกเฉียงใต้ ปีละ 2 ครั้ง ในช่วงฤดูแล้ง-มีนาคม และสิงหาคม- กันยายน	- ได้ทำการตรวจวัดคุณภาพอากาศในรูปของปริมาณ TSP และ PM-10 จำนวน 4 สถานี ตามเงื่อนไข กำหนด จำนวน 3 วันต่อเนื่อง ในช่วงวันที่ 19-22 สิงหาคม 2567 พบว่า มีค่า TSP อยู่ในช่วง 0.137- 0.215 มิลลิกรัม/ลูกบาศก์เมตร และค่า PM-10 อยู่ในช่วง 0.039-0.080 มิลลิกรัม/ลูกบาศก์เมตร ซึ่งมีค่าอยู่ในเกณฑ์ที่มาตรฐานกำหนด	- ไม่มี

<p>ตรวจวัดคุณภาพอากาศบริเวณบ้านธรรมรัตน์ ในหลังที่ใกล้ที่สุดด้านทิศตะวันออก</p>

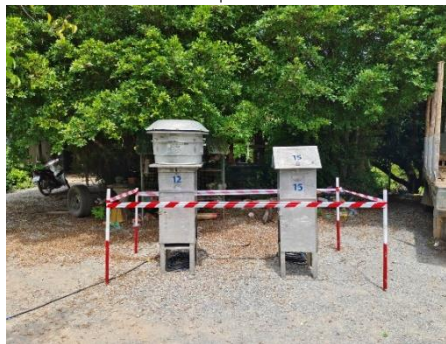
<p>ตรวจวัดคุณภาพอากาศบริเวณบ้านอ่างหิน ด้านทิศตะวันตก</p>

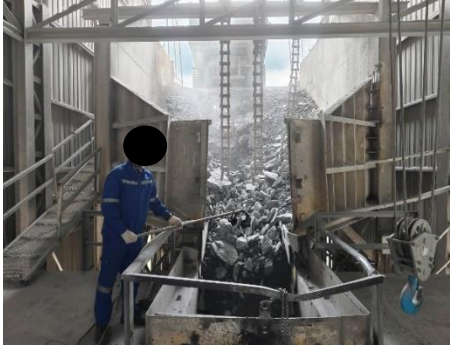
มาตรการติดตามตรวจสอบ ผลกระทบสิ่งแวดล้อม	ผลการปฏิบัติตามมาตรการฯ	ปัญหา อุปสรรค ที่ไม่สามารถปฏิบัติ ตามมาตรการ และแนวทางแก้ไข	ภาพประกอบ
<p>2. ความทึบแสง</p> <p>ให้ทำการตรวจวัดความเข้มข้นของฝุ่นละอองจากแหล่งกำเนิดฝุ่นละอองในโรงโม่หินของโครงการด้วยวิธีการตรวจวัดค่าความทึบแสง (Smoke Opacity Meter) ตามประกาศกระทรวงวิทยาศาสตร์และเทคโนโลยี และสิ่งแวดล้อม บริเวณโรงโม่หินของโครงการ ได้แก่ ปากโม่แรก ปากโม่ที่ 2 ตะแกรงคัดขนาด หิน จุดถ่ายโอน และปลายสายพานลำเลียง ปีละ 2 ครั้ง ในช่วงฤดูฝน-มีนาคม และ สิงหาคม-กันยายน</p>	<p>- ได้ทำการตรวจวัดความทึบแสงบริเวณโรงโม่หินจำนวน 5 สถานี ตามที่เงื่อนไขกำหนด ในวันที่ 21 สิงหาคม 2567 พบว่ามีค่าเฉลี่ย อยู่ในช่วง 0.05-1.30 เปอร์เซ็นต์ ซึ่งมีค่าอยู่ในเกณฑ์ที่มาตรฐานกำหนด</p>	<p>- ไม่มี</p>

<p>ตรวจวัดความทึบแสงบริเวณปากโม่แรก</p>

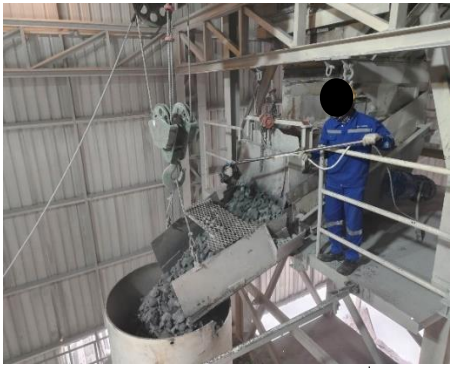
<p>ตรวจวัดความทึบแสงบริเวณปากโม่ที่ 2</p>

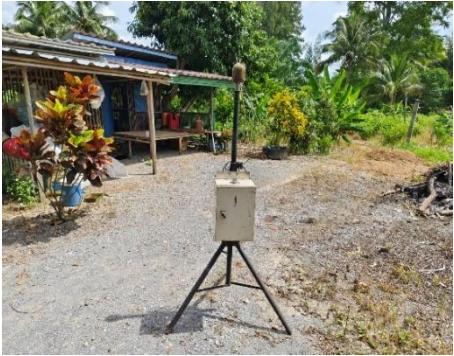
<p>ตรวจวัดระดับเสียงบริเวณบ้านธรรมรัตน์ในหลังที่ใกล้ ที่สุดด้านทิศตะวันออก</p>

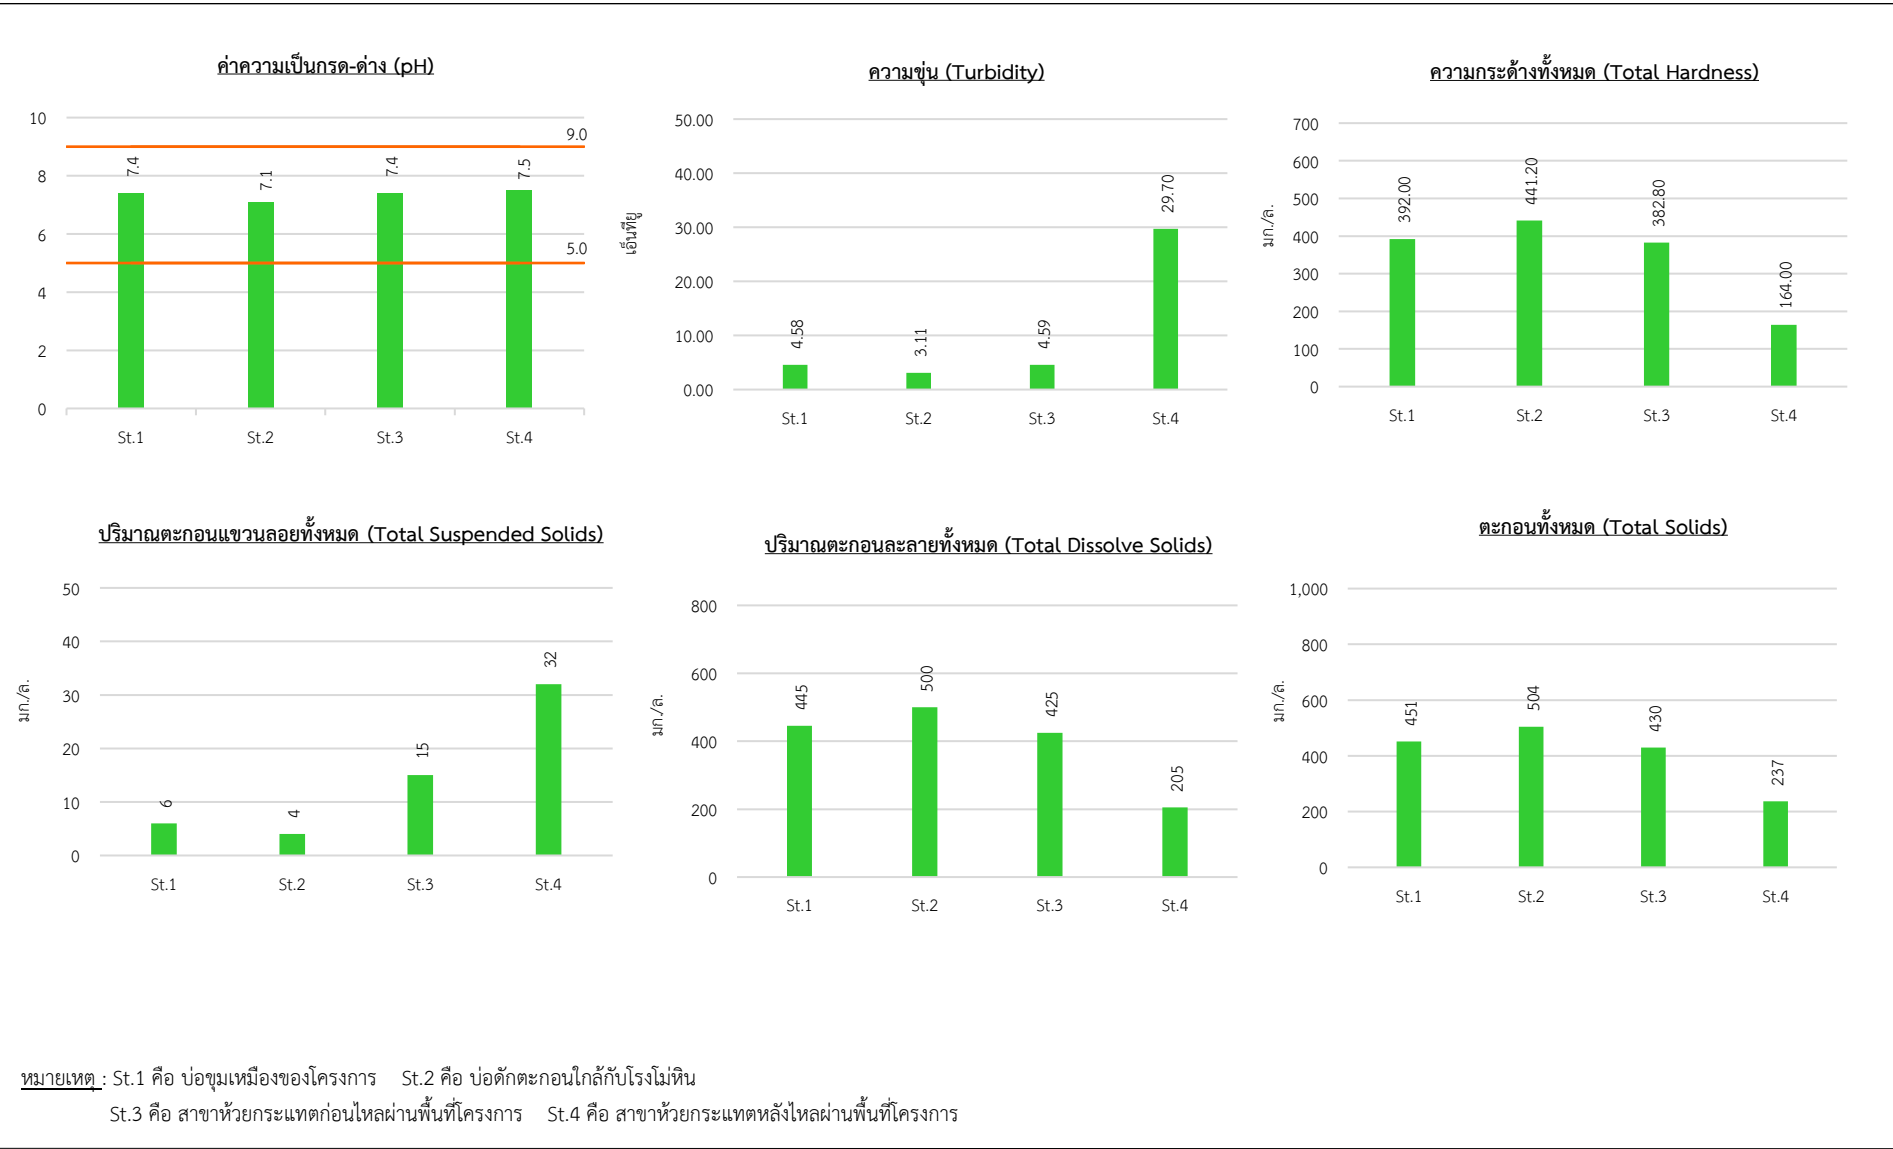
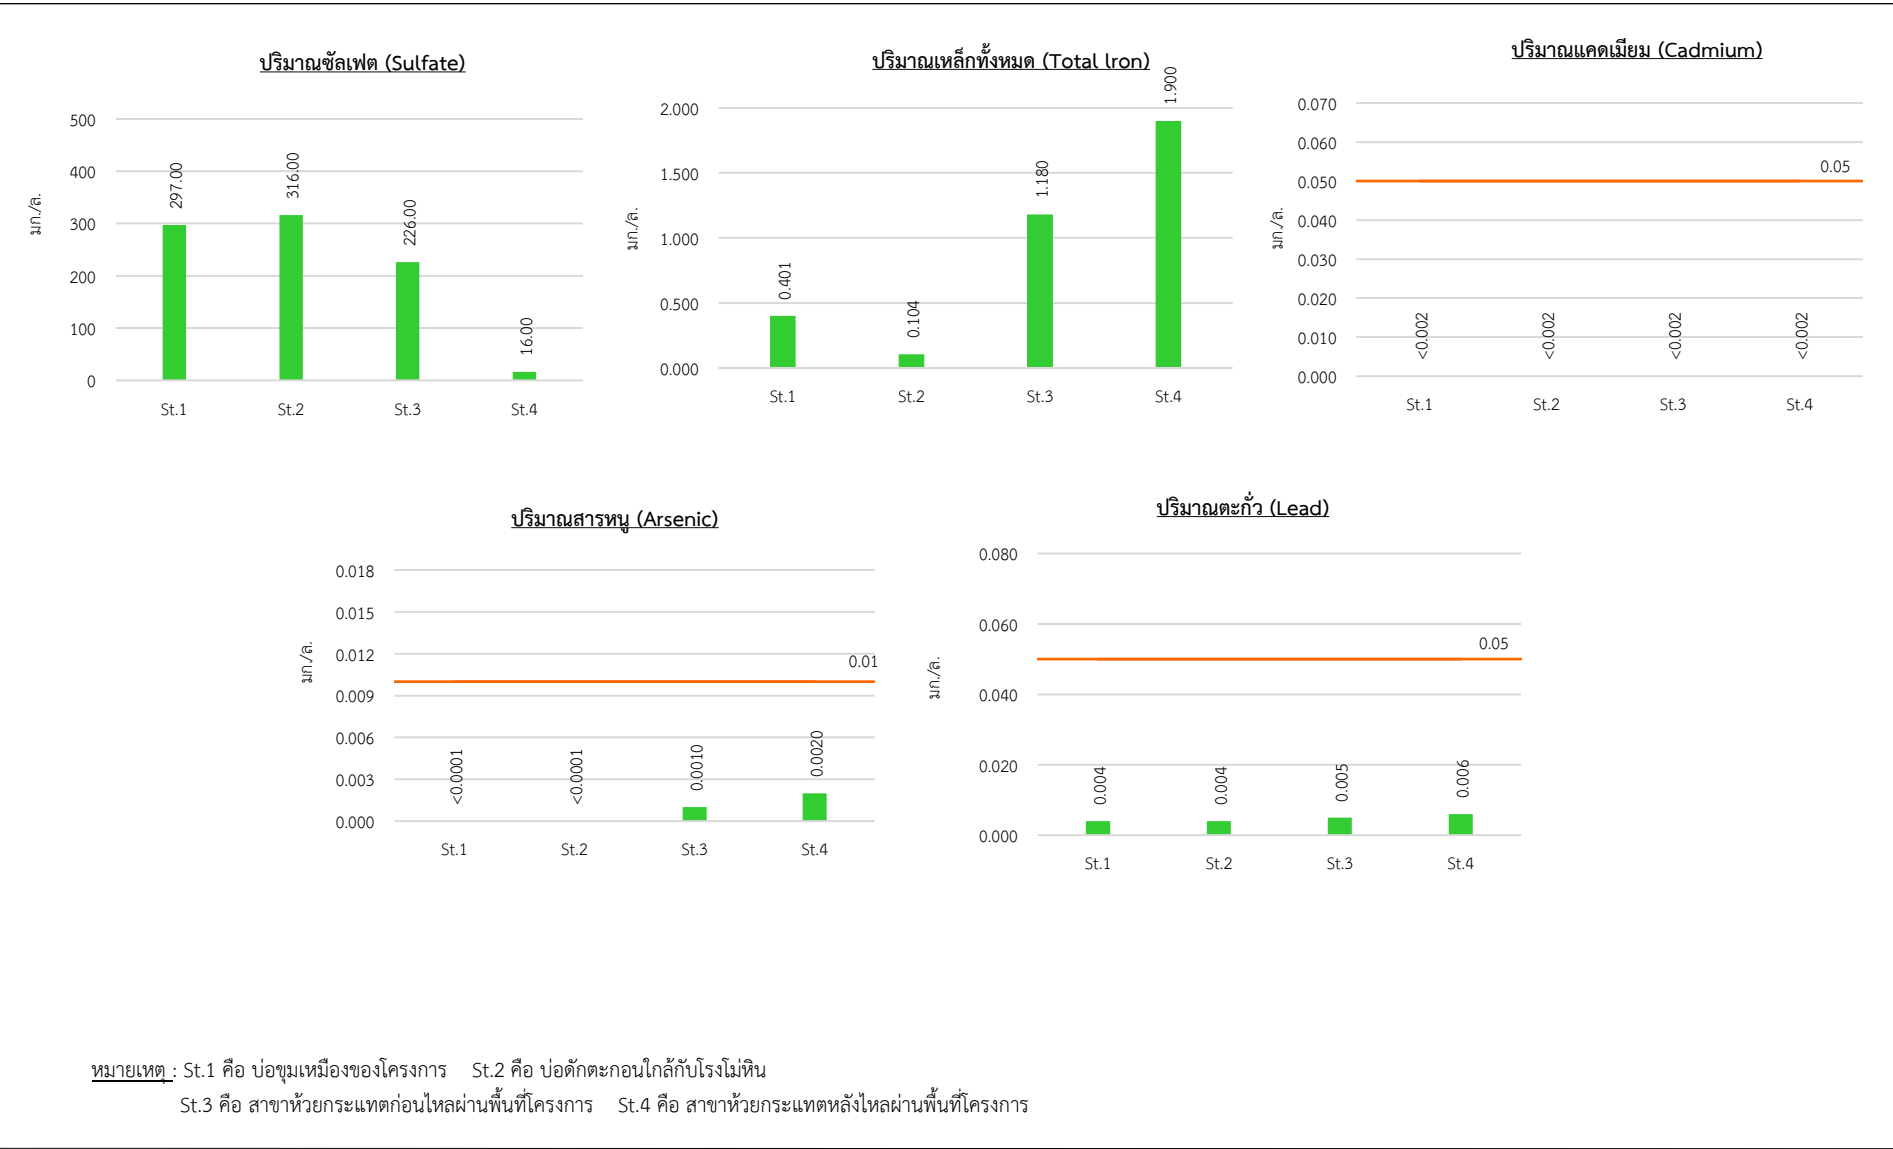
รูปที่ 2-4 ผลการวิเคราะห์คุณภาพน้ำผิวดินที่เก็บตัวอย่างในวันที่ 22 สิงหาคม 2567

** คือ ในน้ำมีความกระด้างในรูปของ CaCO₃ > 100 mg/l

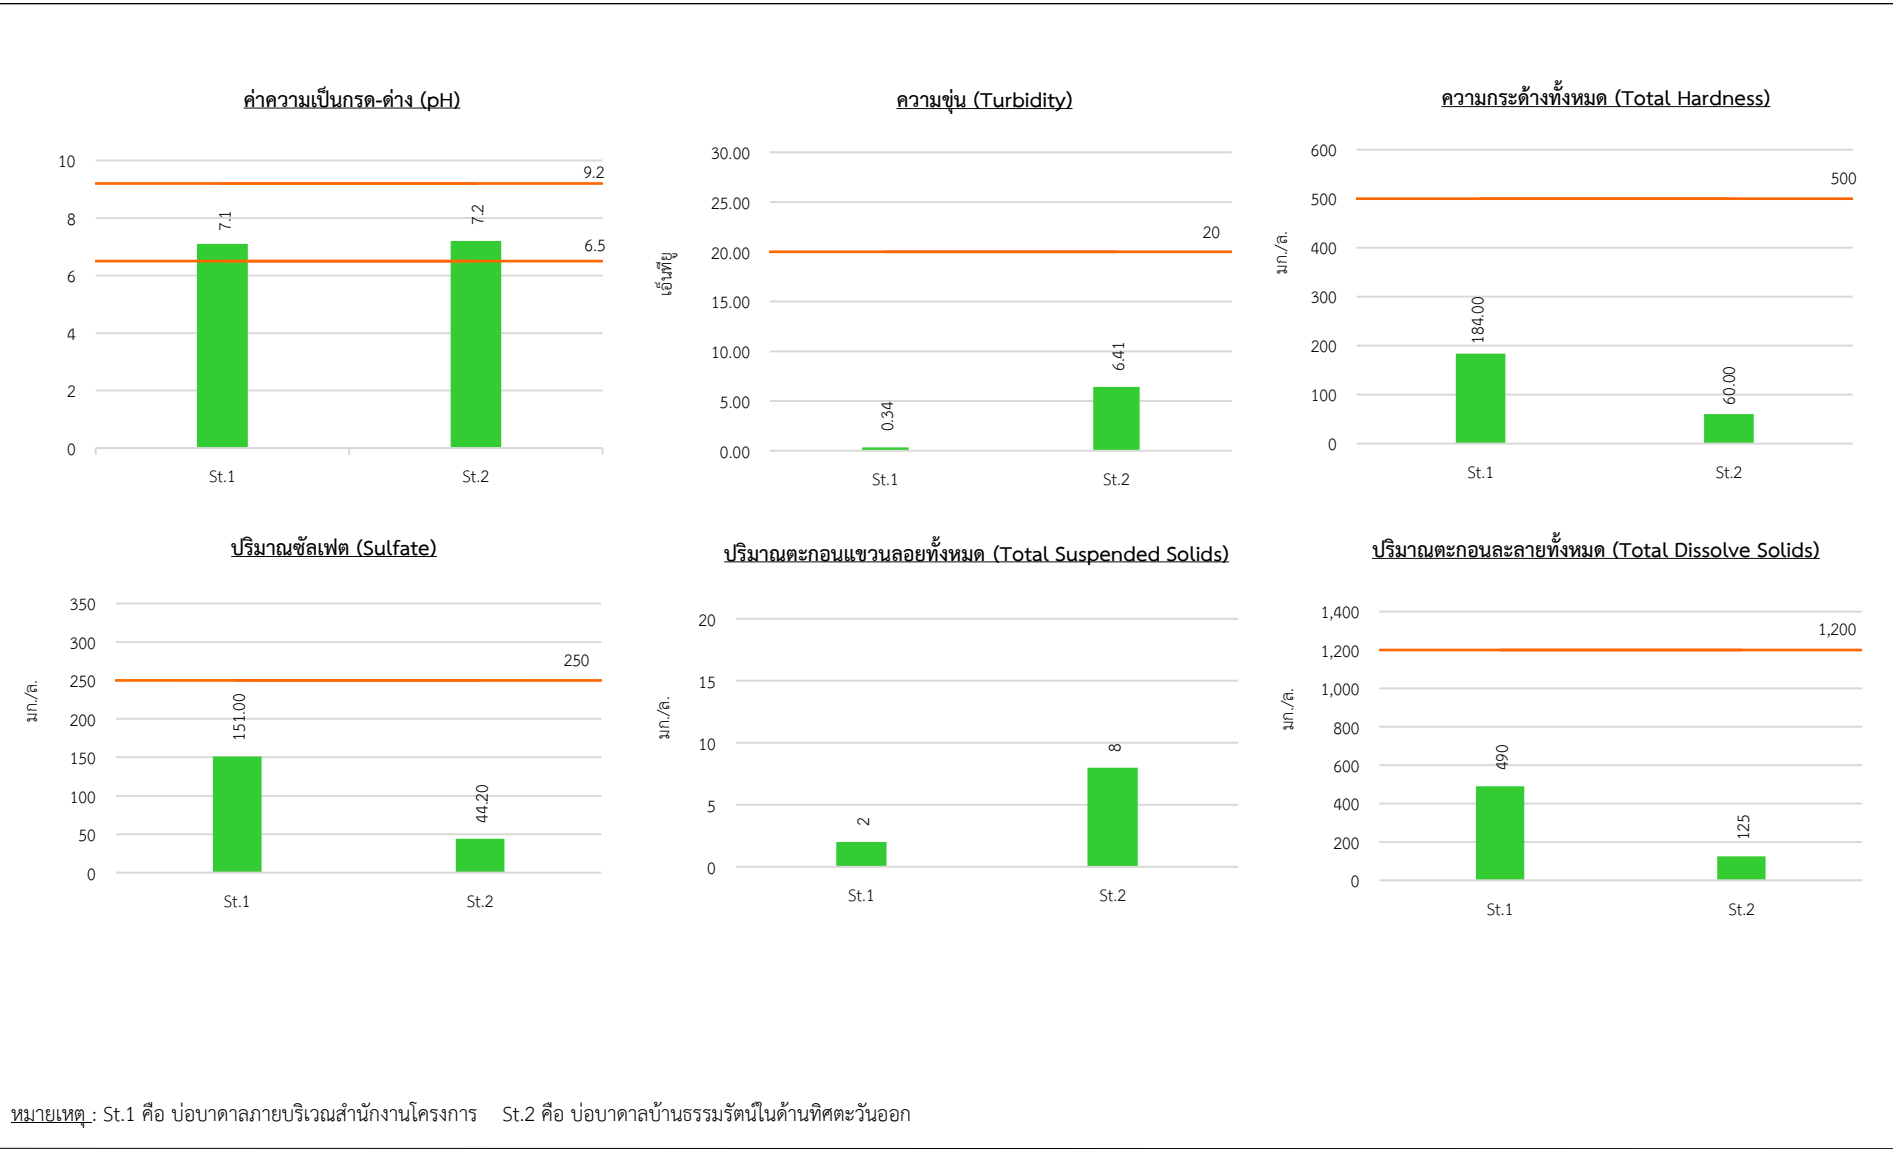
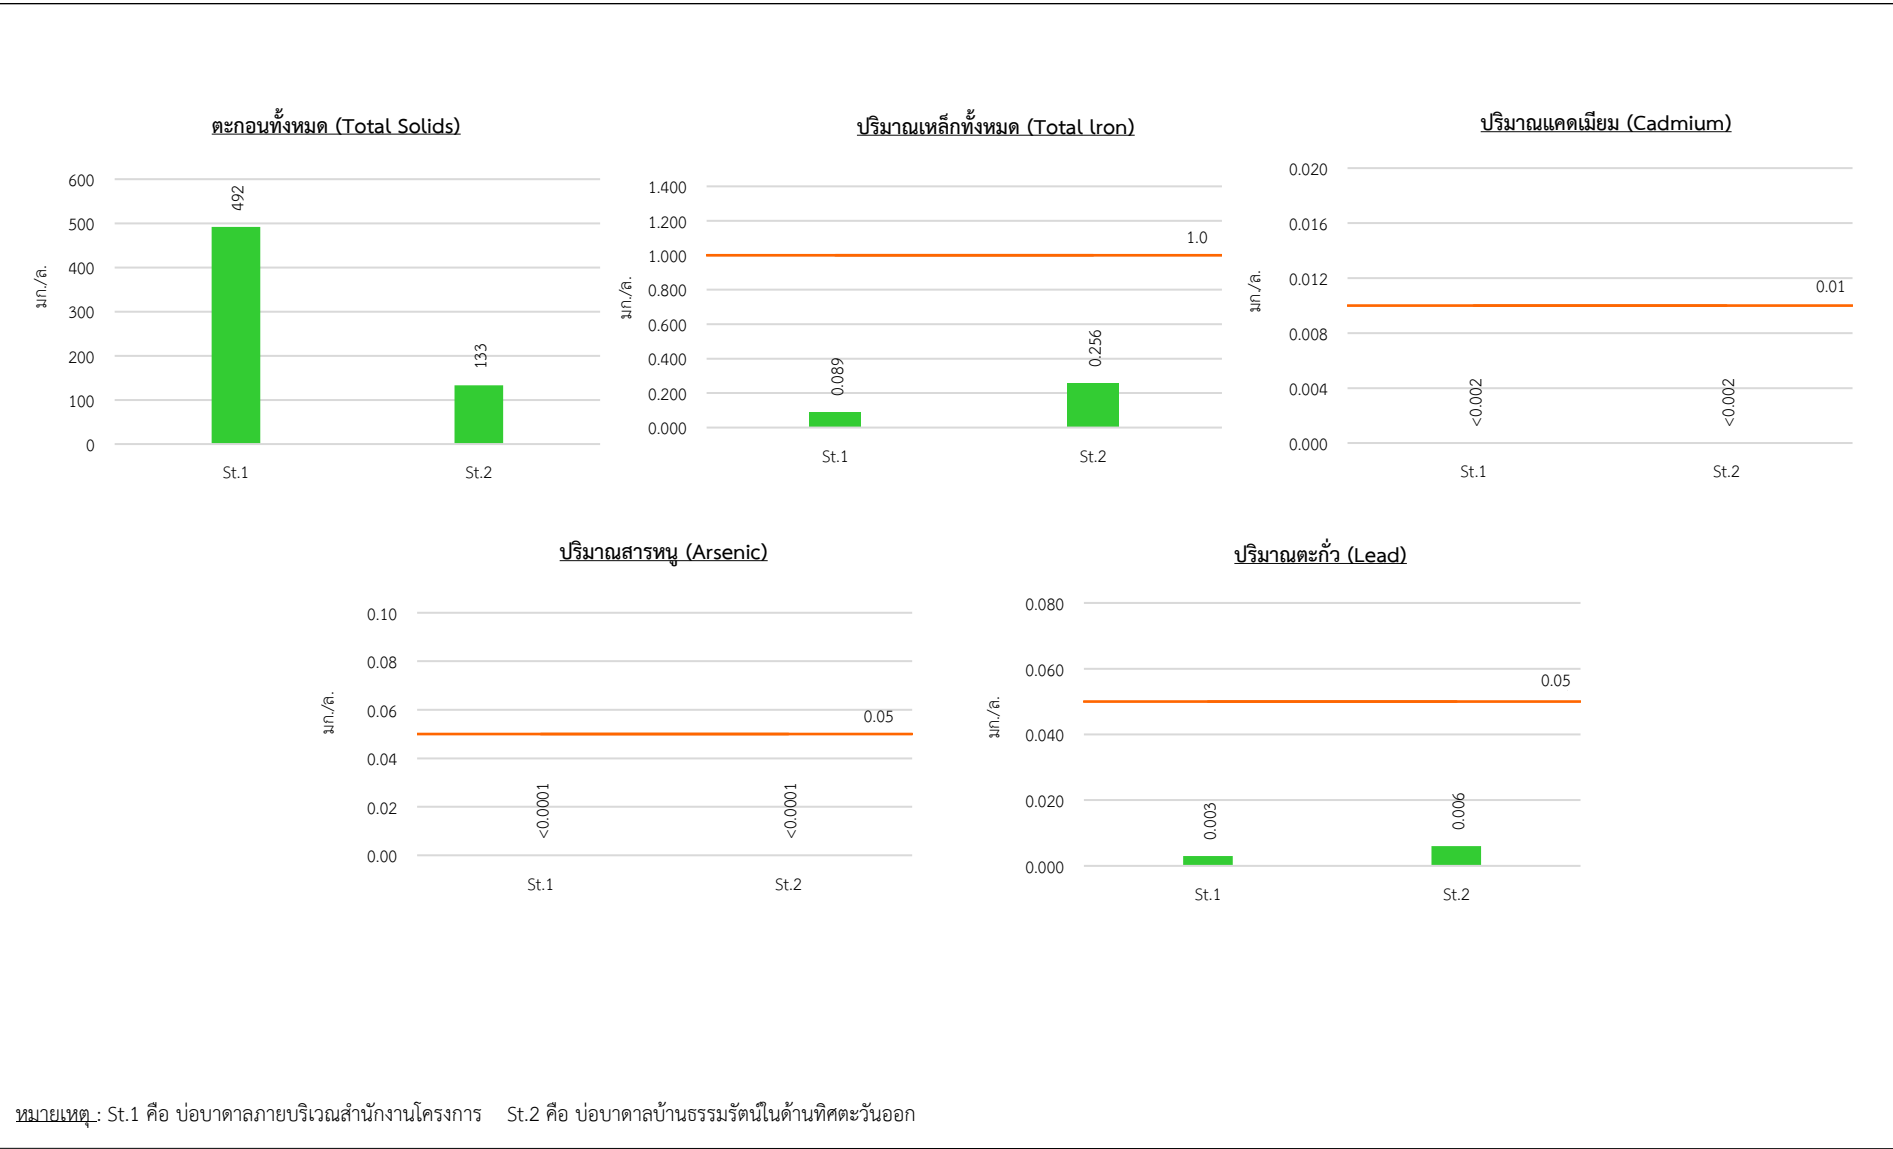
รูปที่ 2-5 ผลการวิเคราะห์คุณภาพน้ำใต้ดินที่เก็บตัวอย่างในวันที่ 22 สิงหาคม 2567

St.1 คือ บ่อบาดาลภายในบริเวณสำนักงานโครงการ St.2 คือ บ่อบาดาลบ้านธรรมรัตน์ในด้านทิศตะวันออก
