## บทที่ 2

ผลการปฏิบัติตามมาตรการป้องกัน  
และแก้ไขผลกระทบสิ่งแวดล้อม  
และมาตรการติดตามตรวจสอบ  
ผลกระทบสิ่งแวดล้อม

#### 2.1 มาตรการป้องกันและแก้ไขผลกระทบสิ่งแวดล้อม

ผลการตรวจสอบการปฏิบัติตามมาตรการป้องกันและแก้ไขผลกระทบสิ่งแวดล้อม ตามที่ระบุไว้ในหนังสือแจ้งผลการพิจารณารายงานการวิเคราะห์ผลกระทบสิ่งแวดล้อม โครงการเหมืองแร่ดีบุก ค้ำขอประทานบัตรที่ 1/2548 ของบริษัท ภัทรเจริญ ไมนิ่ง จำกัด ตั้งอยู่ตำบลชะอม อำเภอแก่งคอย จังหวัดสระบุรี ตามหนังสือที่ ทส 1009.2/5747 ลงวันที่ 18 มิถุนายน 2555 ซึ่งปัจจุบันค้ำขอประทานบัตรที่ 1/2548 ได้รับอนุญาตเป็นประทานบัตรที่ 19984/16353 โดยมีรายละเอียดผลการปฏิบัติตามมาตรการฯ แสดงดังตารางที่ 2-1 ถึงตารางที่ 2-3

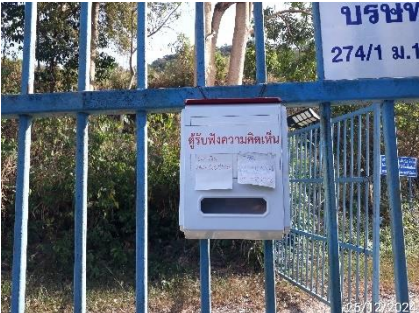
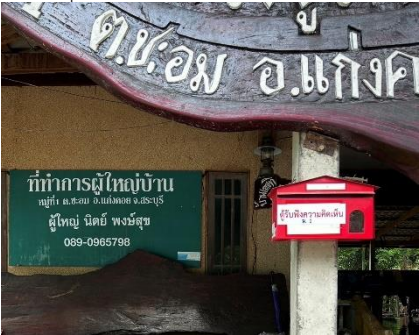
| มาตรการป้องกันและแก้ไขผลกระทบสิ่งแวดล้อม | ผลการปฏิบัติตามมาตรการฯ | ปัญหา อุปสรรค ที่ไม่สามารถปฏิบัติตามมาตรการ และแนวทางแก้ไข | ภาพประกอบ |
|---|---|---|---|
| <p><u>ระยะเตรียมการทำเหมือง</u></p> <p>มีจุดรับเรื่องราวร้องทุกข์ความเดือดร้อนของประชาชนที่เกิดจากกิจกรรมการทำเหมืองแร่ และกิจกรรมที่เกี่ยวข้องในกรณีมีเรื่องร้องเรียนจะต้องดำเนินการแก้ไขทันที และเป็นไปอย่างยุติธรรม</p> | <p>- โครงการได้จัดให้มีจุดรับเรื่องราวร้องทุกข์ความเดือดร้อนของประชาชนไว้บริเวณสำนักงานของโครงการ และบริเวณที่ทำการผู้ใหญ่บ้านแต่ละหมู่</p> | <p>-ไม่มี</p> | <p>จุดรับเรื่องร้องเรียนบริเวณโครงการ</p> <p>จุดรับเรื่องร้องเรียนบริเวณที่ทำการผู้ใหญ่บ้านหมู่ที่ 1</p> |

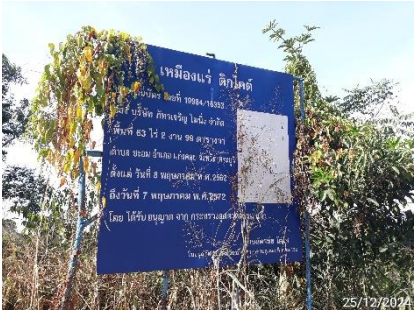
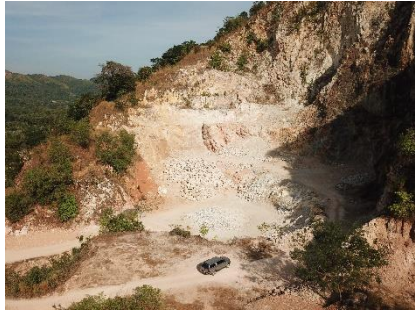
| มาตรการป้องกันและแก้ไขผลกระทบสิ่งแวดล้อม | ผลการปฏิบัติตามมาตรการฯ | ปัญหา อุปสรรค ที่ไม่สามารถปฏิบัติตามมาตรการ และแนวทางแก้ไข | ภาพประกอบ |
|---|---|---|---|
| <p>1) ทรัพยากรสิ่งแวดล้อมทางกายภาพ</p> <p>1.1) ลักษณะภูมิประเทศ</p> <p>1. กำหนดตำแหน่งและขอบเขตพื้นที่โครงการ พื้นที่ทำเหมือง พื้นที่รองรับกิจกรรมจากการทำเหมือง และพื้นที่ไม่มีกิจกรรมการทำเหมืองให้ชัดเจนตามแผนผังการทำเหมืองของโครงการ</p> | <p>- โครงการได้กำหนดขอบเขตพื้นที่ทำเหมือง และพื้นที่กิจกรรมเกี่ยวเนื่อง ตลอดจนบริเวณที่ไม่มีการทำเหมืองตามที่ระบุไว้ในแผนผังโครงการทำเหมืองอย่างเคร่งครัด ทั้งนี้ได้จัดทำป้ายแสดงแนวเขตพื้นที่โครงการติดไว้บริเวณที่สังเกตเห็นได้อย่างชัดเจน</p> | <p>- ไม่มี</p> | <div><p>ป้ายแสดงแนวเขตพื้นที่โครงการ</p><p>พื้นที่หน้าเหมืองปัจจุบัน</p><p>พื้นที่เว้นการทำเหมือง</p></div> |

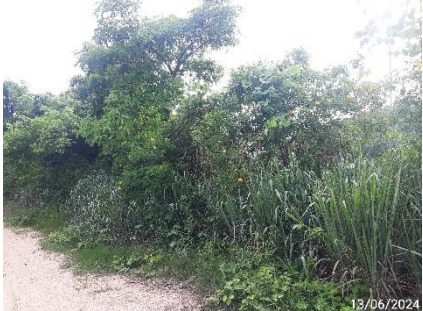
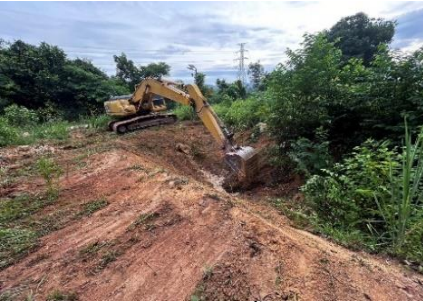
| มาตรการป้องกันและแก้ไข<br>ผลกระทบสิ่งแวดล้อม | ผลการปฏิบัติตามมาตรการฯ | ปัญหา อุปสรรค ที่ไม่สามารถปฏิบัติตาม<br>มาตรการ และแนวทางแก้ไข | ภาพประกอบ |
|---|---|---|---|
| 2. จัดสร้างคันทำนบและคูระบายน้ำบริเวณขอบแปลงด้านทิศตะวันตกระหว่างหลักรูทที่ 1-5 โดยกำหนดให้คันทำนบมีขนาดฐานกว้าง 4 ม. สูง 1.5 ม. และสันคันทำนบด้านบนกว้าง 2 ม. ส่วนคูระบายน้ำ มีขนาดความกว้างด้านบน 1.5 ม. ท้องร่องกว้าง 1.0 ม. และลึก 1.0 ม. พร้อมทั้งปลูกพืชคลุมดิน เช่น หญ้าแฝก และไม้ยืนต้น เช่น แคนา คูณ สะเดา และราชพฤกษ์ เป็นต้น หรือไม้ชนิดอื่นตามความเหมาะสมบนคันทำนบ | - โครงการได้จัดสร้างคันทำนบและคูระบายน้ำบริเวณขอบแปลงประทานบัตรด้านทิศตะวันตกไปแล้วบางส่วน และจะสร้างเพิ่มเติมในบริเวณที่สามารถจัดสร้างได้เนื่องจากบางช่วงเป็นพื้นที่ลาดชัน สำหรับบริเวณที่จัดสร้างคันทำนบแล้วนั้นได้มีการปลูกไม้ยืนต้น และพบว่ามีวัชพืชและต้นไม้ตามธรรมชาติขึ้นแซมอยู่ประปราย | - ไม่มี | <div><p>แนวคันทำนบดินด้านทิศตะวันตก</p><p>คูระบายน้ำ</p></div> |

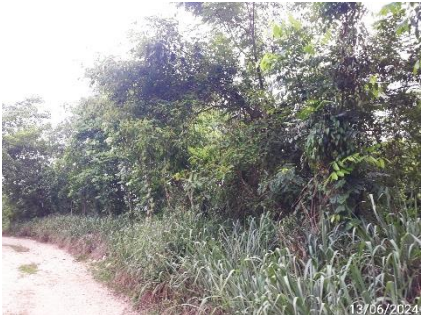
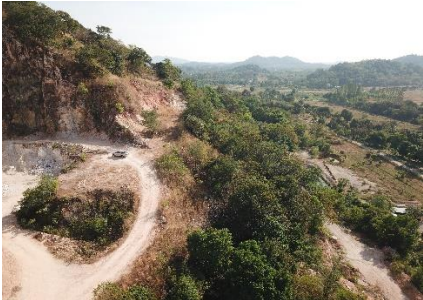
| มาตรการป้องกันและแก้ไขผลกระทบสิ่งแวดล้อม | ผลการปฏิบัติตามมาตรการฯ | ปัญหา อุปสรรค ที่ไม่สามารถปฏิบัติตามมาตรการ และแนวทางแก้ไข | ภาพประกอบ |
|---|---|---|---|
| 3. ปลูกพืชคลุมดิน เช่น หญ้าแฝก และไม้ยืนต้น เช่น แคนนา คูณ สะเดา และราชพฤกษ์ เป็นต้น เสริมเพิ่มเติมบริเวณด้านทิศตะวันตก ตั้งแต่หลักหมุดที่ 1 ถึงพื้นที่เก็บกองเปลือกดินจำนวน 2 แถว แบบสลับฟันปลา เพื่อเป็นพื้นที่กันชน | - โครงการได้ทำการปลูกพืชคลุมดิน ประเภทหญ้าแฝก และปลูกต้นไม้เสริมบนคันทำนบทางด้านทิศตะวันตกในช่วงที่สามารถจัดสร้างได้ เนื่องจากบางช่วงเป็นพื้นที่ลาดชัน ทั้งนี้บริเวณที่มีสภาพเป็นป่าธรรมชาติเดิม ได้ทำการคงสภาพไว้เพื่อใช้เป็นพื้นที่กันชน (Buffer Zone) | - ไม่มี | <p>แนวหญ้าแฝกที่ปลูกเพิ่มเติม</p> <p>พื้นที่ธรรมชาติเดิมด้านทิศตะวันตก</p> |

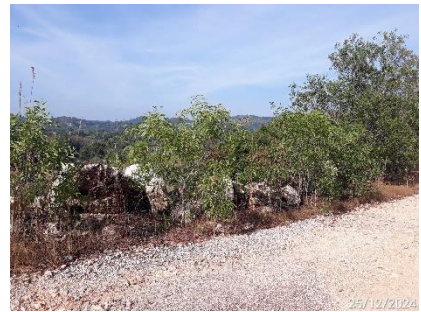
| มาตรการป้องกันและแก้ไข<br>ผลกระทบสิ่งแวดล้อม | ผลการปฏิบัติตามมาตรการฯ | ปัญหา อุปสรรค ที่ไม่สามารถปฏิบัติตาม<br>มาตรการ และแนวทางแก้ไข | ภาพประกอบ |
|---|---|---|---|
| 2. ปลูกพืชคลุมดิน เช่น หญ้าแฝก และไม้ยืนต้น เช่น แคนา<br>คูณ สะเดา และราชพฤกษ์ เป็นต้น เสริมเพิ่มเติมบริเวณด้าน<br>ทิศตะวันตก ตั้งแต่หลักรูที่ 1 ถึงพื้นที่เก็บกองเปลือกดิน<br>จำนวน 2 แถว และสลับฟันปลา เพื่อเป็นพื้นที่กันชน | - โครงการได้ทำการปลูกพืชคลุมดิน ประเภท<br>หญ้าแฝก และปลูกต้นไม้เสริม (มะฮอกกานี)<br>บนคันทำนบทางด้านทิศตะวันตกในช่วงที่<br>สามารถจัดสร้างได้ เนื่องจากบางช่วงเป็น<br>พื้นที่ลาดชัน ทั้งนี้บริเวณที่มีสภาพเป็นป่า<br>ธรรมชาติเดิมได้ทำการคงสภาพไว้เพื่อใช้เป็น<br>พื้นที่กันชน (Buffer Zone) | - ไม่มี | <br>ปลูกต้นไม้เพิ่มเติมบนคันทำนบ |

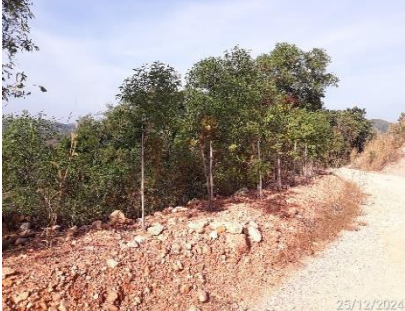
| มาตรการป้องกันและแก้ไขผลกระทบสิ่งแวดล้อม | ผลการปฏิบัติตามมาตรการฯ | ปัญหา อุปสรรค ที่ไม่สามารถปฏิบัติตามมาตรการ และแนวทางแก้ไข | ภาพประกอบ |
|---|---|---|---|
| ข. เส้นทางขนส่งแร่<br>1. ปลูกไม้ยืนต้น เช่น พญาสัตบรรณ สะเดา แคนนา คูณ และราชพฤกษ์ หรือพันธุ์ไม้ท้องถิ่นชนิดอื่นๆ เสริมเพิ่มเติมบริเวณริมเส้นทางขนส่งแร่ขึ้นสู่หน้าเหมือง เพื่อเป็นตัวกรองฝุ่นละอองจากการขนส่งแร่ | - โครงการได้ปลูกไม้ยืนต้น (มะฮอกกานี) ในบางช่วงของคันทำนบริมเส้นทางขนส่งแร่ ช่วงจากหน้าเหมืองถึงโรงแต่งแร่ | - ไม่มี | <br>แนวต้นไม้ที่ปลูกเสริมบริเวณริมเส้นทางขนส่งแร่ |

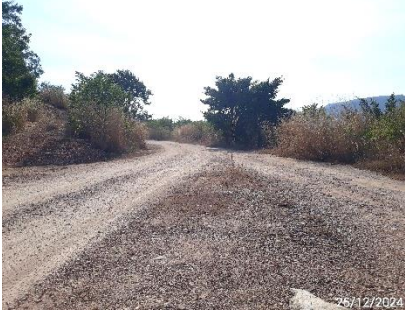
| มาตรการป้องกันและแก้ไขผลกระทบสิ่งแวดล้อม | ผลการปฏิบัติตามมาตรการฯ | ปัญหา อุปสรรค ที่ไม่สามารถปฏิบัติตามมาตรการ และแนวทางแก้ไข | ภาพประกอบ |
|---|---|---|---|
| 2. ปรับปรุงซ่อมแซมเส้นทางลำเลียงแร่ขึ้นสู่หน้าเหมือง โดยการบดอัดแน่นด้วยหินคลุก และปรับผิวถนนให้เรียบ พร้อมทั้งดูแลรักษาสภาพเส้นทางให้สามารถใช้งานได้ดียู่เสมอ | - โครงการได้ทำการปรับปรุงเส้นทางขนส่งแร่ขึ้นสู่หน้าเหมืองให้เป็นถนนบดอัดด้วยหินคลุก และมีการปรับผิวถนนที่เรียบ พร้อมทั้งได้ทำการดูแลรักษาสภาพเส้นทางให้สามารถใช้งานได้ดียู่เสมอ | - ไม่มี | <br>เส้นทางขนส่งแร่ของโครงการ |

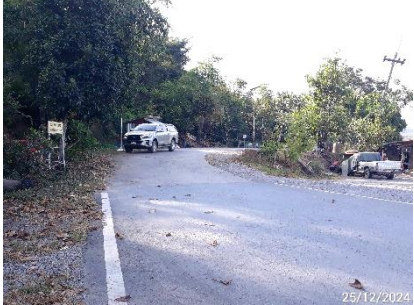
| มาตรการป้องกันและแก้ไขผลกระทบสิ่งแวดล้อม | ผลการปฏิบัติตามมาตรการฯ | ปัญหา อุปสรรค ที่ไม่สามารถปฏิบัติตามมาตรการ และแนวทางแก้ไข | ภาพประกอบ |
|---|---|---|---|
| 3. สนับสนุนงบประมาณให้กับองค์การบริหารส่วนตำบลชะอม ในการปรับปรุงเส้นทางลูกรังที่ใช้เข้า-ออก จากพื้นที่โครงการ ระยะทางประมาณ 400 ม. ให้เป็นถนนลาดยาง | - โครงการได้สนับสนุนงบประมาณในการปรับปรุงเส้นทางลูกรังที่ใช้เข้า-ออก จากพื้นที่โครงการ ระยะทางประมาณ 400 ม. ให้เป็นถนนคอนกรีต | - ไม่มี | <div><p>ถนนคอนกรีตเข้า-ออกโครงการ</p><p>ปรับปรุงถนนเส้นทางขนส่งแร่</p></div> |

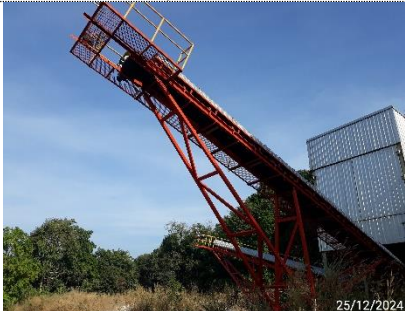
| มาตรการป้องกันและแก้ไขผลกระทบสิ่งแวดล้อม | ผลการปฏิบัติตามมาตรการฯ | ปัญหา อุปสรรค ที่ไม่สามารถปฏิบัติตามมาตรการ และแนวทางแก้ไข | ภาพประกอบ |
|---|---|---|---|
| 3. ระบบสายพานลำเลียงแร่ต้องสร้างอุปกรณ์ปิดคลุมโดยตลอดพร้อมทั้งติดตั้งเครื่องฉีดสเปรย์น้ำบริเวณจุดต่างๆ ที่ก่อให้เกิดฝุ่นละอองทุกจุด | - ได้จัดให้มีการปิดคลุมสายพานลำเลียงของโรงแต่งแร่ด้วยแผ่นเมทัลชีส แต่โรงแต่งแร่ของโครงการยังไม่ได้ทำการบดย่อยแร่ ซึ่งหากมีกิจกรรมบดย่อยแร่ จะจัดให้มีระบบสเปรย์น้ำบริเวณปลายสายพานลำเลียงและจุดต่างๆ ต่อไป | - ไม่มี | <br>การปิดคลุมสายพานลำเลียง |

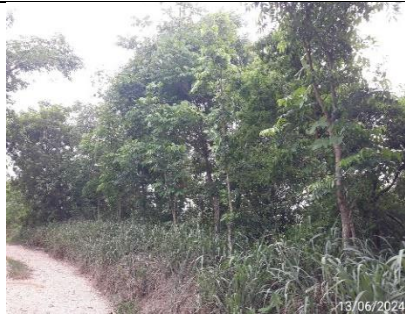
| มาตรการป้องกันและแก้ไข<br>ผลกระทบสิ่งแวดล้อม | ผลการปฏิบัติตามมาตรการฯ | ปัญหา อุปสรรค ที่ไม่สามารถปฏิบัติตาม<br>มาตรการ และแนวทางแก้ไข | ภาพประกอบ |
|---|---|---|---|
| 2. ปลุกไม้ยืนต้น เช่น แคนา คูณ สะเดา และราชพฤกษ์ บนคันทำนบดินบริเวณขอบแปลงด้านทิศตะวันตก เพื่อป้องกันการปลิวกระเด็นของเศษหิน | - โครงการได้ทำการปลุกไม้ยืนต้นเสริมบนคันทำนบดินบริเวณขอบแปลงด้านทิศตะวันตก นอกจากนั้นในบริเวณที่ไม่สามารถจัดสร้างคันทำนบได้เนื่องจากเป็นพื้นที่ลาดชัน ได้ทำการรักษาและคงสภาพป่าไม้ธรรมชาติเดิมไว้ เพื่อป้องกันการปลิวกระเด็นของเศษหิน | - ไม่มี | <br>ปลุกไม้ยืนต้นเสริมบนคันทำนบดิน |

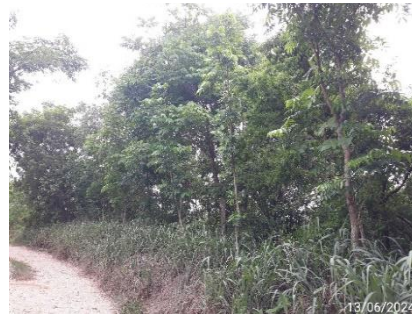
| มาตรการป้องกันและแก้ไข<br>ผลกระทบสิ่งแวดล้อม | ผลการปฏิบัติตามมาตรการฯ | ปัญหา อุปสรรค ที่ไม่สามารถปฏิบัติตาม<br>มาตรการ และแนวทางแก้ไข | ภาพประกอบ |
|---|---|---|---|
| <b>1.5) อุทกวิทยาและคุณภาพน้ำ</b><br>1. จัดสร้างคันทำนบกั้น ขนาดความกว้างฐาน 4 ม. สูง 1.5 ม. สันคันทำนบกั้นกว้าง 2 ม. และคูระบายน้ำขนาดท้องร่องกว้าง 1 ม. ลึก 1 ม. ด้านบนกว้าง 1.5 ม. บริเวณขอบแปลงด้านทิศตะวันตก ระบายหลักหมุดที่ 1-5 พร้อมทั้งปลูกพืชคลุมดิน เช่น หญ้าแฝก พืชตระกูลถั่ว และไม้ยืนต้น ได้แก่ แคนา คุณเสเดา และราชพฤกษ์ เป็นต้น หรือไม้ชนิดอื่นตามความเหมาะสม บนคันทำนบกั้น เพื่อป้องกันการชะล้างพังทลาย | - โครงการได้จัดสร้างคันทำนบกั้นและคูระบายน้ำ บริเวณขอบแปลงประทานบัตรด้านทิศตะวันตกไปแล้วบางส่วน และจะสร้างเพิ่มเติมในบริเวณที่สามารถจัดสร้างได้ เนื่องจากบางช่วงเป็นพื้นที่ลาดชัน สำหรับบริเวณที่จัดสร้างคันทำนบกั้นแล้วนั้นได้มีการปลูกไม้ยืนต้น และพบว่ามิวัชพืชและต้นไม้ตามธรรมชาติขึ้นแซมอยู่ประปราย | - ไม่มี | <p>แนวคันทำนบกั้นทางด้านทิศตะวันตก</p> |

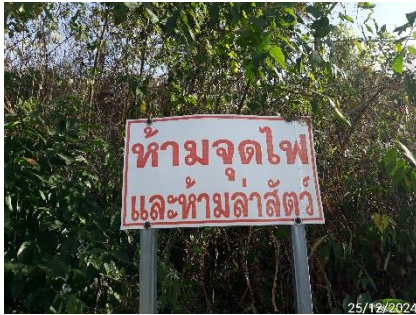
| มาตรการป้องกันและแก้ไขผลกระทบสิ่งแวดล้อม | ผลการปฏิบัติตามมาตรการฯ | ปัญหา อุปสรรค ที่ไม่สามารถปฏิบัติตามมาตรการ และแนวทางแก้ไข | ภาพประกอบ |
|---|---|---|---|
| 2. ติดป้ายเตือน “ห้ามจุดไฟ” และ “ห้ามล่าสัตว์” ในบริเวณพื้นที่ที่มองเห็นได้ชัดเจนทั้งในบริเวณพื้นที่โครงการและบริเวณใกล้เคียง | - โครงการได้ติดตั้งป้ายเตือน “ห้ามจุดไฟและห้ามล่าสัตว์” โดยติดตั้งไว้บริเวณภายในเขตพื้นที่โครงการซึ่งสามารถมองเห็นได้อย่างชัดเจน | - ไม่มี | <p>ป้ายเตือนห้ามจุดไฟและห้ามล่าสัตว์ป่า</p> |

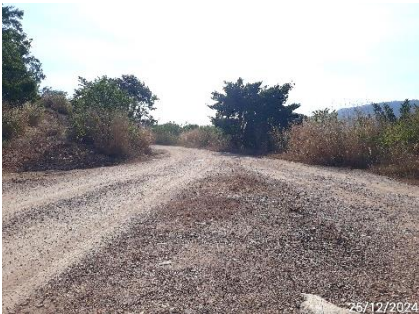
| มาตรการป้องกันและแก้ไข<br>ผลกระทบสิ่งแวดล้อม | ผลการปฏิบัติตามมาตรการฯ | ปัญหา อุปสรรค ที่ไม่สามารถปฏิบัติตาม<br>มาตรการ และแนวทางแก้ไข | ภาพประกอบ |
|---|---|---|---|
| <b>3.2 การคมนาคม</b><br>1. ปรับปรุงซ่อมแซมเส้นทางลำเลียงแร่ขึ้นสู่หน้าเหมือง โดย<br>การบดอัดแน่นด้วยหินคลุก และปรับผิวถนนให้เรียบ พร้อม<br>ทั้งดูแลรักษาสภาพเส้นทางให้สามารถใช้งานได้ดีอยู่เสมอ | - โครงการได้ทำการปรับปรุงเส้นทางขนส่งแร่<br>ขึ้นสู่หน้าเหมืองให้เป็นถนนบดอัดด้วยหิน<br>คลุก และมีการปรับผิวถนนที่เรียบ พร้อมทั้ง<br>ได้ทำการดูแลรักษาสภาพเส้นทางให้สามารถ<br>ใช้งานได้ดีอยู่เสมอ | - ไม่มี | <br>เส้นทางขนส่งแร่ของโครงการ |

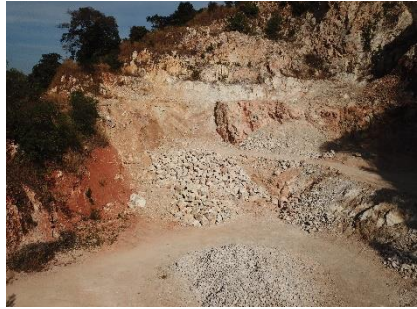
| มาตรการป้องกันและแก้ไข<br>ผลกระทบสิ่งแวดล้อม | ผลการปฏิบัติตามมาตรการฯ | ปัญหา อุปสรรค ที่ไม่สามารถปฏิบัติตาม<br>มาตรการ และแนวทางแก้ไข | ภาพประกอบ |
|---|---|---|---|
| <b>1) ทรัพยากรสิ่งแวดล้อมทางกายภาพ</b><br><b>1.1) ลักษณะภูมิประเทศ</b><br>1. เริ่มเปิดทำเหมืองตามแผนผังที่กำหนดไว้อย่างเคร่งครัด โดย<br>เริ่มบริเวณอักษร “ห” แล้วจึงเดินหน้าเหมืองไปตามแผนการ<br>ทำเหมืองในแต่ละช่วงจนกระทั่งสิ้นสุดการทำเหมือง | - โครงการวางแผนในการทำเหมืองโดยจะเริ่ม<br>เปิดทำเหมืองบริเวณหมายอักษร “ห” แล้ว<br>จึงเดินหน้าเหมืองไปตามทิศทางที่กำหนดไว้<br>ในแผนผังโครงการ แต่ปัจจุบันโครงการยังไม่<br>มีการระเบิด มีเพียงการนำแร่เดิมที่อยู่<br>ออกมาจำหน่ายเท่านั้น | - ไม่มี | <p>หน้าเหมืองปัจจุบัน</p> |

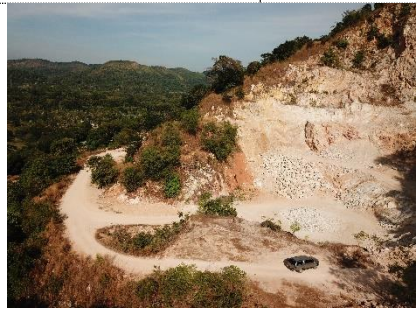
| มาตรการป้องกันและแก้ไข<br>ผลกระทบสิ่งแวดล้อม | ผลการปฏิบัติตามมาตรการฯ | ปัญหา อุปสรรค ที่ไม่สามารถปฏิบัติตาม<br>มาตรการ และแนวทางแก้ไข | ภาพประกอบ |
|---|---|---|---|
| 2. ออกแบบพื้นที่หน้าเหมืองให้มีลักษณะขั้นบันได (Benching<br>Method) กำหนดให้ความสูงของขั้นบันไดไม่เกิน 5 ม. ความ<br>กว้างไม่น้อยกว่า 5 ม. พร้อมทั้งควบคุมความลาดชันสุดท้าย<br>(Overall Slope) ของหน้าเหมืองไม่เกิน 45 องศา | - โครงการจะวางแผนการทำเหมืองที่เป็นไป<br>ตามแผนผังโครงการกำหนดอย่างเคร่งครัด<br>คือกำหนดให้ขั้นบันไดสูงไม่เกิน 5 เมตร และ<br>ความกว้างไม่น้อยกว่า 5 เมตร และควบคุม<br>ความลาดชันรวมไม่เกิน 45 องศา | - ไม่มี | <p>หน้าเหมืองปัจจุบัน</p> |

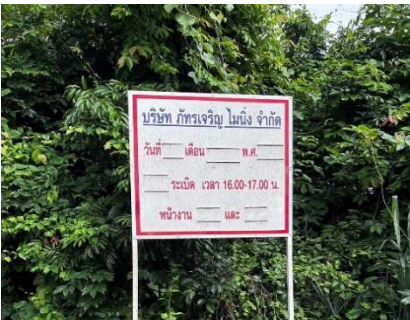
| มาตรการป้องกันและแก้ไขผลกระทบสิ่งแวดล้อม | ผลการปฏิบัติตามมาตรการฯ | ปัญหา อุปสรรค ที่ไม่สามารถปฏิบัติตามมาตรการ และแนวทางแก้ไข | ภาพประกอบ |
|---|---|---|---|
| 1.2) คุณภาพอากาศ<br>ก. บริเวณพื้นที่ทำเหมือง<br>1. ให้ทำการระเบิดแร่วันละ 1 ครั้ง ในช่วงเวลา 16.00-17.00 น. | - ปัจจุบันโครงการยังไม่มีภาระเปิดแต่อย่างใด หากถึงช่วงที่ทำการระเบิด จะปฏิบัติตามเงื่อนไขดังกล่าวอย่างเคร่งครัด ทั้งนี้ได้จัดทำป้ายแสดงเวลาการระเบิดไว้แล้ว โดยติดตั้งในบริเวณที่สังเกตเห็นได้อย่างชัดเจน | - ไม่มี | <br>ป้ายแสดงเวลาการระเบิด |

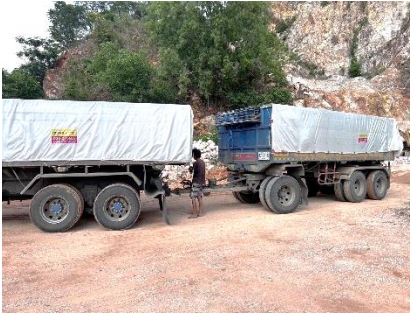
| มาตรการป้องกันและแก้ไข<br>ผลกระทบสิ่งแวดล้อม | ผลการปฏิบัติตามมาตรการฯ | ปัญหา อุปสรรค ที่ไม่สามารถปฏิบัติตาม<br>มาตรการ และแนวทางแก้ไข | ภาพประกอบ |
|---|---|---|---|
| <b>ข. บริเวณเส้นทางขนส่งแร่</b><br>1. รถบรรทุกแร่ทุกคันที่ขนส่งแร่ออกจากโรงแต่งแร่จะต้องใช้ผ้าใบปิดคลุมกระบะให้มิดชิด เพื่อป้องกันการฟุ้งกระจายของฝุ่นแร่ | - โครงการได้กำชับให้พนักงานขับรถบรรทุกแร่ทุกคันต้องปิดคลุมผ้าใบให้มิดชิดก่อนออกจากพื้นที่โครงการ เพื่อป้องกันการตกหล่นของเศษแร่ และการฟุ้งกระจายของฝุ่นละออง | - ไม่มี | <br>รถบรรทุกปิดคลุมผ้าใบอย่างมิดชิด |

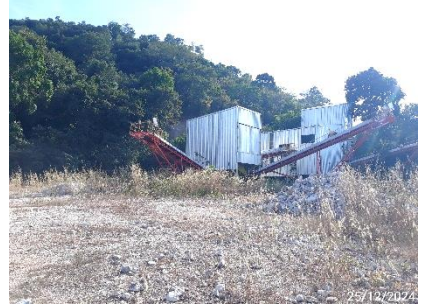
| มาตรการป้องกันและแก้ไข<br>ผลกระทบสิ่งแวดล้อม | ผลการปฏิบัติตามมาตรการฯ | ปัญหา อุปสรรค ที่ไม่สามารถปฏิบัติตาม<br>มาตรการ และแนวทางแก้ไข | ภาพประกอบ |
|---|---|---|---|
| 2. บำรุงรักษาอาคารปิดคลุมและอุปกรณ์ต่างๆ ตลอดจนระบบ<br>ป้องกันผลกระทบสิ่งแวดล้อมในโรงแต่งแร่ให้สามารถใช้งานได้<br>อย่างมีประสิทธิภาพ รวมทั้งใช้อุปกรณ์และระบบป้องกัน<br>ผลกระทบสิ่งแวดล้อมตลอดระยะเวลาดำเนินงาน | - ได้จัดให้มีการปิดคลุมสายพานลำเลียง และ<br>อาคารของโรงแต่งแร่ด้วยแผ่นเมทัลชีท แต่<br>ปัจจุบันโรงแต่งแร่ของโครงการยังไม่ได้ทำการ<br>บดย่อยแร่แต่อย่างใด | - ไม่มี | <br>โรงแต่งแร่ของโครงการในปัจจุบัน |

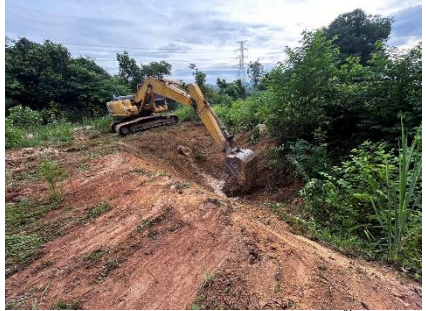
| มาตรการป้องกันและแก้ไข<br>ผลกระทบสิ่งแวดล้อม | ผลการปฏิบัติตามมาตรการฯ | ปัญหา อุปสรรค ที่ไม่สามารถปฏิบัติตาม<br>มาตรการ และแนวทางแก้ไข | ภาพประกอบ |
|---|---|---|---|
| 3. ขุดลอกคูระบายน้ำบริเวณขอบแปลงด้านทิศตะวันตก และบริเวณที่เก็บกองเปลือกดิน อย่างน้อยปีละ 1 ครั้ง และให้ดำเนินการก่อนเข้าฤดูฝน | - โครงการจะทำการตรวจสอบคูระบายน้ำในบริเวณที่จัดสร้างขึ้น เพื่อให้มีประสิทธิภาพในการระบายน้ำ | - ไม่มี | <br>การขุดลอกตะกอนดินในคูระบายน้ำ |

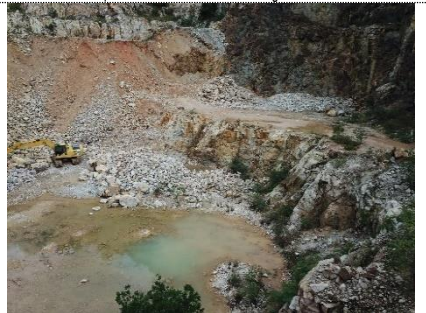
| มาตรการป้องกันและแก้ไข<br>ผลกระทบสิ่งแวดล้อม | ผลการปฏิบัติตามมาตรการฯ | ปัญหา อุปสรรค ที่ไม่สามารถปฏิบัติตาม<br>มาตรการ และแนวทางแก้ไข | ภาพประกอบ |
|---|---|---|---|
| 4. หากพบว่าปริมาณตะกอนในบ่อดักตะกอนมากกว่า 50 เปอร์เซ็นต์ โดยปริมาตรของบ่อ จะต้องทำการขุดลอกตะกอนดินขึ้นมาทันที | - ปัจจุบันโครงการใช้จุดต่ำสุดบริเวณหน้าเหมืองเป็นจุดรับน้ำในช่วงที่มีฝนตก ซึ่งสามารถรองรับน้ำไหลบ่าได้อย่างเพียงพอ | - ไม่มี | <br>จุดต่ำสุดบริเวณหน้าเหมือง |

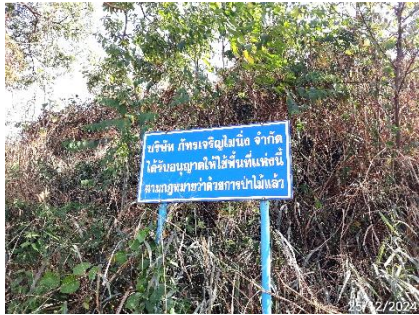
| มาตรการป้องกันและแก้ไข<br>ผลกระทบสิ่งแวดล้อม | ผลการปฏิบัติตามมาตรการฯ | ปัญหา อุปสรรค ที่ไม่สามารถปฏิบัติตาม<br>มาตรการ และแนวทางแก้ไข | ภาพประกอบ |
|---|---|---|---|
| 7. ให้ดูแลรักษาแผนป่าถาวรที่ระบุข้อความที่ป้ายว่า “บริษัท ภัทรเจริญไมนิ่ง จำกัด ได้รับอนุญาตให้ใช้พื้นที่แห่งนี้ตามกฎหมายว่าด้วยการป่าไม้แล้ว” ให้อยู่ในสภาพดีอยู่เสมอ | - โครงการได้ทำการดูแลรักษาป้ายที่ระบุ<br>ข้อความที่ป้ายว่า “บริษัท ภัทรเจริญไมนิ่ง<br>จำกัด ได้รับอนุญาตให้ใช้พื้นที่แห่งนี้ตาม<br>กฎหมายว่าด้วยการป่าไม้แล้ว” ให้อยู่ใน<br>สภาพดีอยู่เสมอ | - ไม่มี | <br>สภาพป้ายในปัจจุบัน |

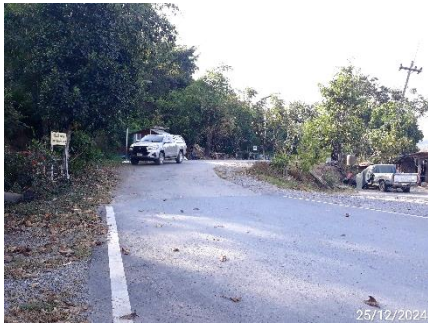
| มาตรการติดตามตรวจสอบ<br>ผลกระทบสิ่งแวดล้อม | ผลการปฏิบัติตามมาตรการฯ | ปัญหา อุปสรรค ที่ไม่สามารถปฏิบัติตาม<br>มาตรการ และแนวทางแก้ไข | ภาพประกอบ |
|---|---|---|---|
| <p><b>6. การคมนาคม</b></p> <p>ตรวจสอบสภาพเส้นทางขนส่งแร่ รวมทั้งป้ายสัญญาณจราจร เพื่อให้อยู่ในสภาพใช้การได้ดีอย่างมีประสิทธิภาพอยู่เสมอ ถ้าบริเวณใดชำรุดเสียหายต้องรีบซ่อมแซมทันที เส้นทางขนส่งแร่ของโครงการ ทุก 1 เดือน</p> | <p>- โครงการได้ทำการตรวจสอบสภาพเส้นทางขนส่งแร่ ตลอดจนป้ายเตือนต่างๆ ให้อยู่ในสภาพที่ดีอยู่เสมอ ซึ่งหากพบว่าการชำรุดเสียหายจะรีบดำเนินการซ่อมแซมอย่างเร่งด่วน</p> | <p>- ไม่มี</p> | <p>สภาพเส้นทางขนส่งแร่ช่วงที่เป็นถนนคอนกรีต</p> |
