รายงานผลการปฏิบัติตามมาตรการป้องกัน
และแก้ไขผลกระทบสิ่งแวดล้อม
และมาตรการติดตามตรวจสอบผลกระทบสิ่งแวดล้อม

โครงการทำเหมืองแร่หินอุตสาหกรรมชนิดหินแกรนิต
เพื่ออุตสาหกรรมก่อสร้าง
ประทานบัตรที่ 33210/16514

บริษัท บุญศิริรัตน์ จำกัด

กรกฎาคม-ธันวาคม
2567

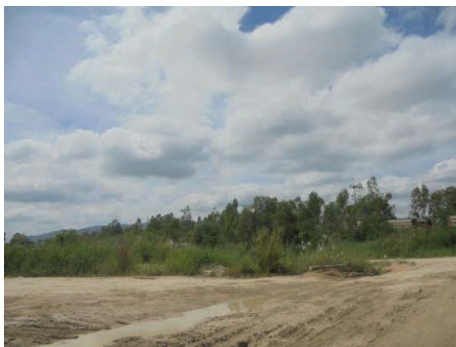
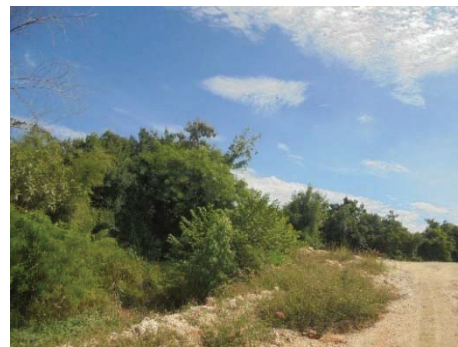
รูปที่ 2-2: การปลูกต้นไม้บริเวณพื้นที่ไม่ทำเหมืองขอบแปลงประทานบัตร และพื้นที่อื่นๆ
ที่ไม่เกี่ยวข้องกับการทำเหมือง

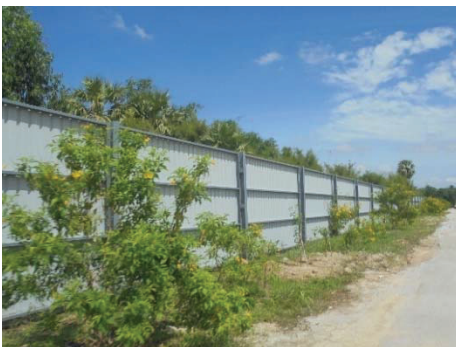
รูปที่ 2-3: การปลูกต้นไม้บริเวณทางด้านทิศตะวันตก
ตามแนวกำแพงเมทัลชีส

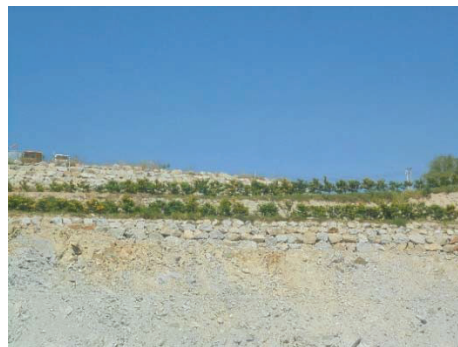
รูปที่ 2-4: การปลูกต้นไม้บริเวณขอบเหมือง

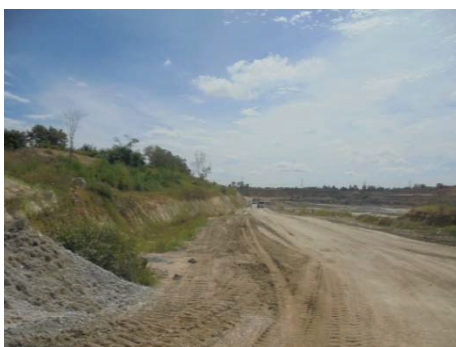
รูปที่ 2-5: พื้นที่เว้นเขตการทำเหมืองจากขอบ
ประทานบัตร 10 ม.

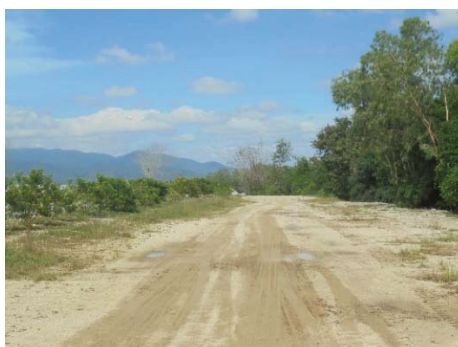
รูปที่ 2-6: พื้นที่เว้นเขตการทำเหมืองห่างจากทาง
สาธารณประโยชน์ 50 ม.

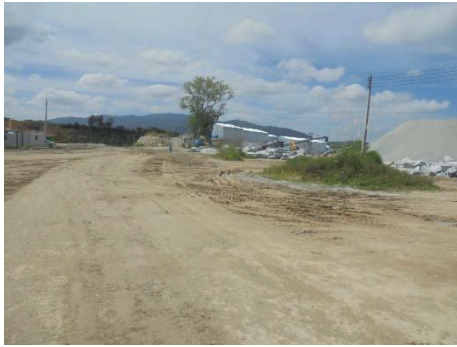
รูปที่ 2-7: พื้นที่เว้นเขตการทำเหมืองห่างจากทาง
สาธารณะประโยชน์ 100 ม.

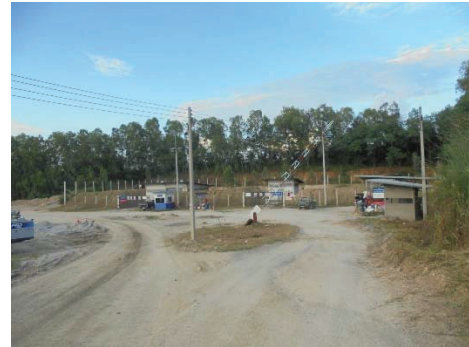
รูปที่ 2-8: พื้นที่เว้นเขตการทำเหมืองห่างจากทาง
สาธารณะประโยชน์ 85 ม.

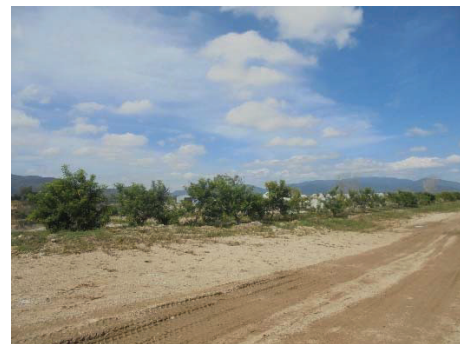
รูปที่ 2-10: คันทำนบดินและการปลูกไม้ยืนต้นบนคัน
ทำนบดิน

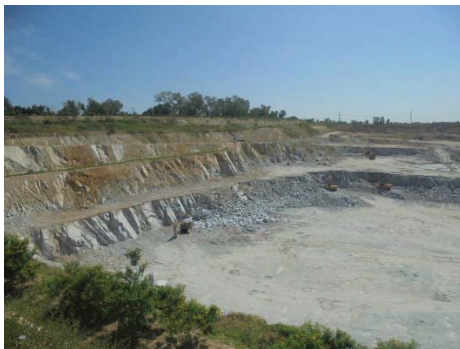
รูปที่ 2-11: สภาพพื้นที่หน้าเหมือง

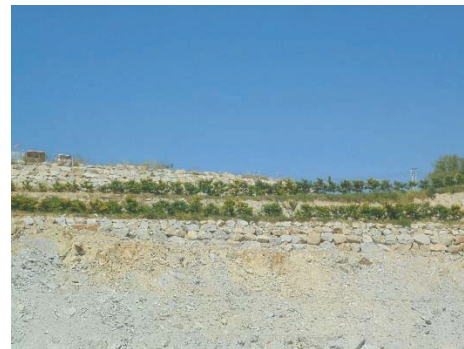
รูปที่ 2-12: การฟื้นฟูพื้นที่ตามแผนการฟื้นฟู
ของโครงการ

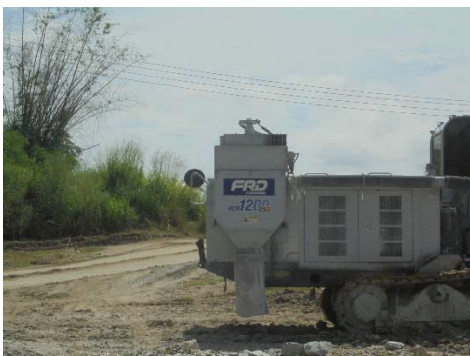
รูปที่ 2-13: รถเจาะรื้อระเบิดที่มีการติดตั้งแผ่นกรองฝุ่น

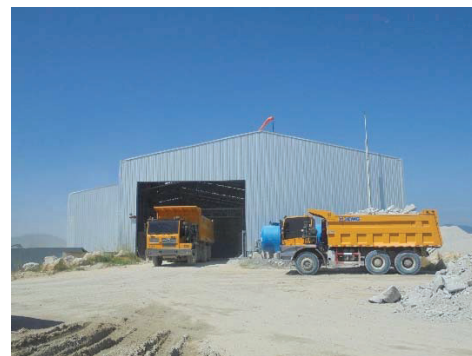
รูปที่ 2-14: อาคารปิดคลุม 3 ด้าน และหลังคา
สำหรับเครื่องบดชุดแรก ยังรับหินใหญ่

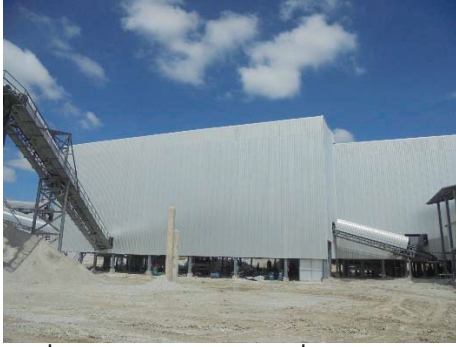
รูปที่ 2-15: อาคารปิดคลุมเครื่องจักรอุปกรณ์เครื่องบดชุดที่ 2 และเครื่องบดชุดที่ 3

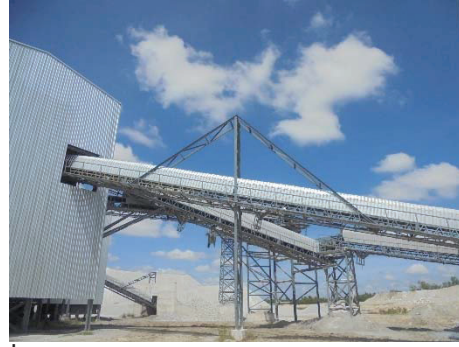
รูปที่ 2-16: อุปกรณ์ปิดคลุมระบบสายพานลำเลียง

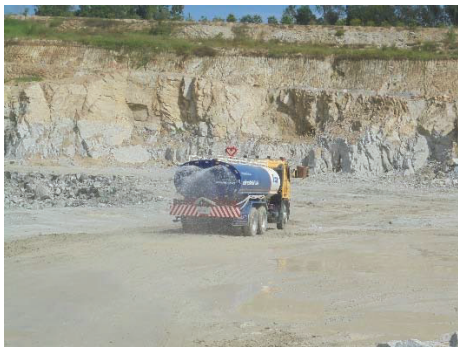
รูปที่ 2-25: การฉีดพรมน้ำบริเวณพื้นที่หน้าเหมือง

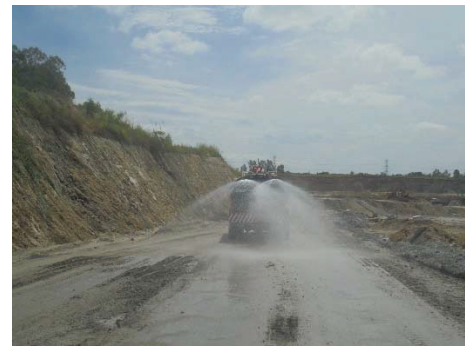
รูปที่ 2-26: การฉีดพรมน้ำบริเวณ
เส้นทางลำเลียงขนส่งแร่

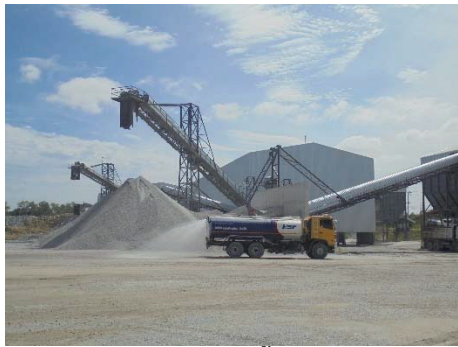
รูปที่ 2-27: การฉีดพรมน้ำบริเวณโรงโม่หิน

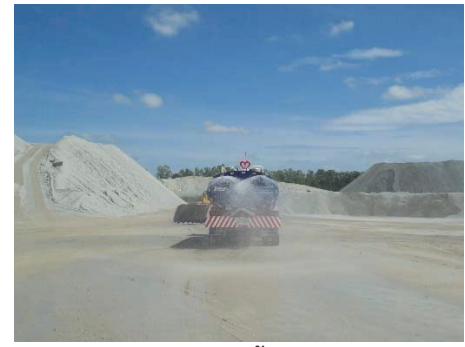
รูปที่ 2-28: การฉีดพรมน้ำบริเวณลานกองหิน

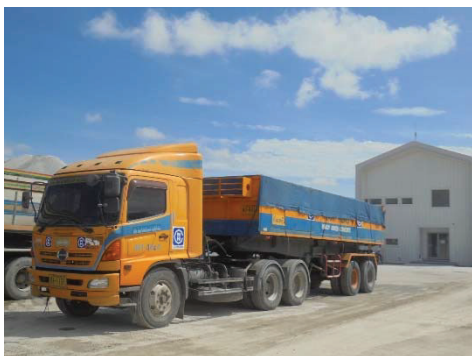
รูปที่ 2-29: รถบรรทุกที่ขนส่งแร่ออกไปยังแหล่งรับซื้อ
ภายนอกอยู่ในสภาพที่ดีและมีผ้าใบปิดคลุมมิดชิด

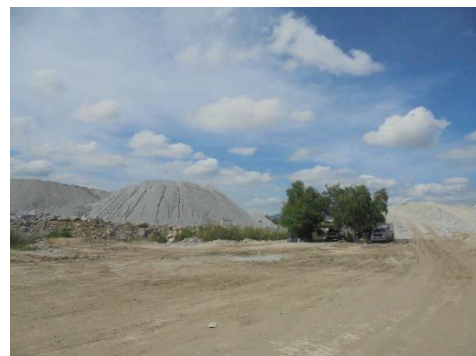
รูปที่ 2-30: การควบคุมความลาดชันและลักษณะของ
กองแร่ให้มีความมั่นคงแข็งแรงอยู่เสมอ

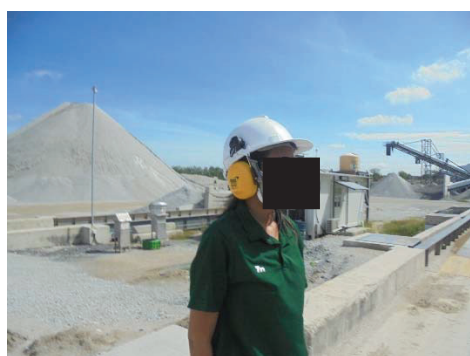
รูปที่ 2-44: การสวมใส่อุปกรณ์ป้องกันอันตราย
ส่วนบุคคล
