รายงานผลการปฏิบัติตามมาตรการป้องกัน
และแก้ไขผลกระทบสิ่งแวดล้อม
และมาตรการติดตามตรวจสอบผลกระทบสิ่งแวดล้อม

โครงการเหมืองแร่หินอุตสาหกรรมชนิดหินปูน
เพื่ออุตสาหกรรมก่อสร้าง
ประทานบัตรที่ 29721/15595

บริษัท ดงลานศิลา จำกัด

กรกฎาคม-ธันวาคม

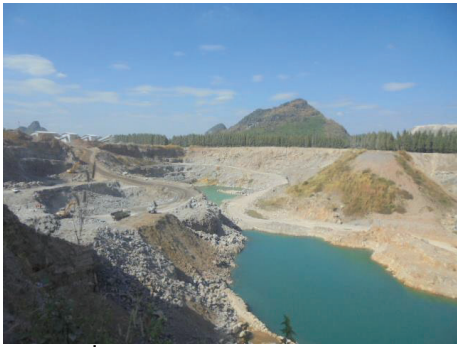
รูปที่ 2-1: สภาพหน้าเหมืองปัจจุบัน

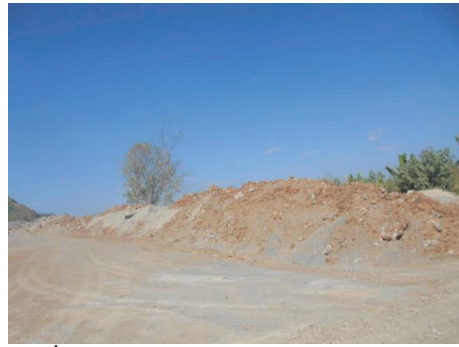
รูปที่ 2-2: ลานเก็บกองเปลือกหินและเศษหิน

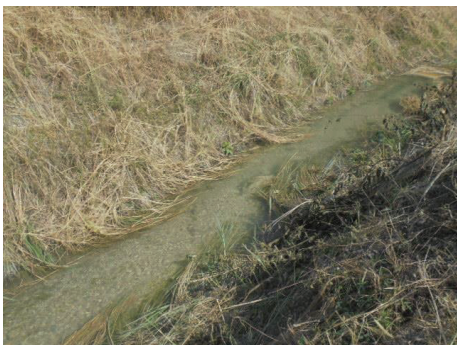
รูปที่ 2-3: คูระบายน้ำรอบพื้นที่กองเปลือกหิน

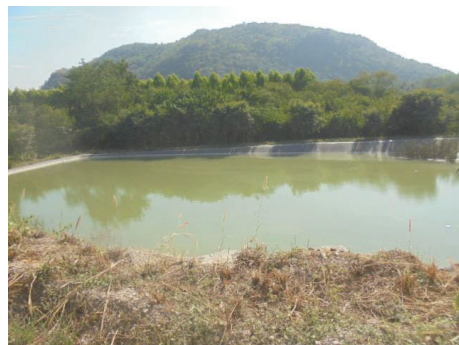
รูปที่ 2-4: บ่อตกตะกอน 1

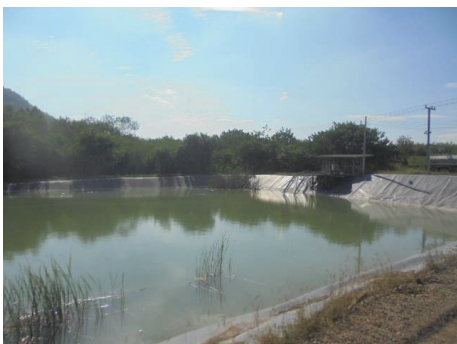
รูปที่ 2-5: บ่อตกตะกอน 2

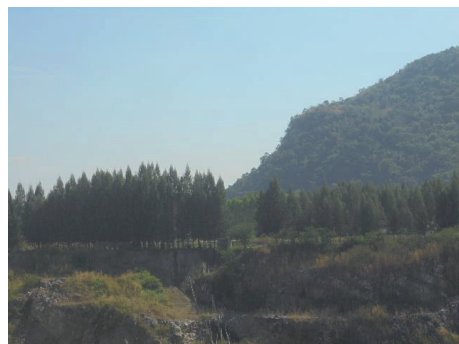
รูปที่ 2-6: พื้นที่เว้นการทำเหมืองด้านทิศใต้

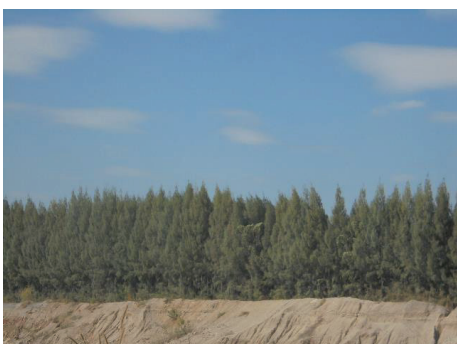
รูปที่ 2-7: พื้นที่เว้นการทำเหมืองด้านทิศตะวันตก

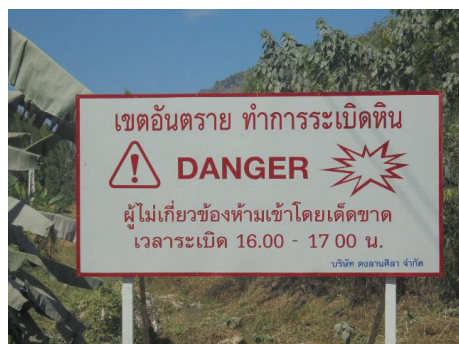
รูปที่ 2-8: ป้ายเตือนการระเบิด

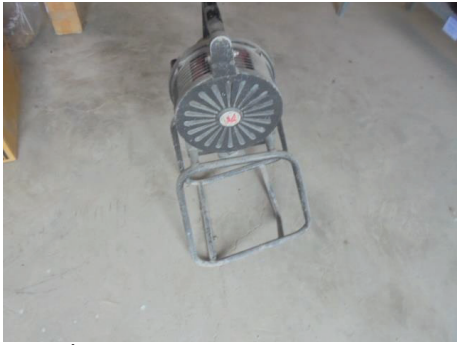
รูปที่ 2-9: หอสัญญาณเตือนการระเบิด

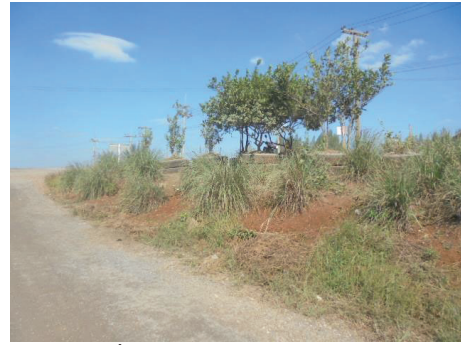
รูปที่ 2-10: การปลูกต้นไม้โตเร็ว
บริเวณคันทำนบดิน

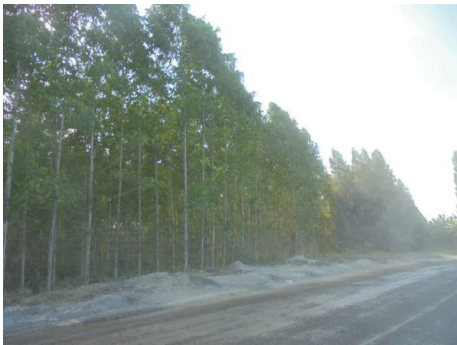
รูปที่ 2-11: การปลูกต้นไม้บริเวณเส้นทางขนส่ง

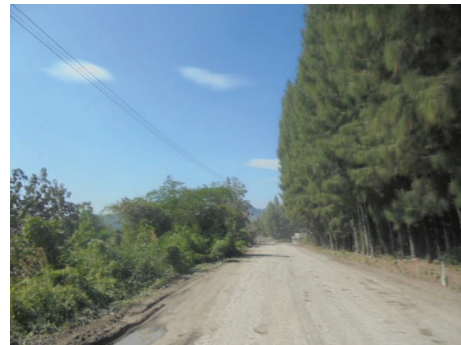
รูปที่ 2-12: ถนนบดอัดแน่น

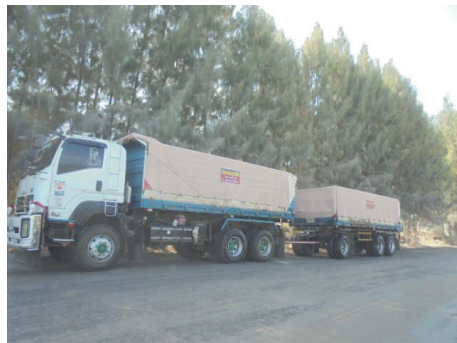
รูปที่ 2-13: การปิดคลุมผ้าใบรถบรรทุก

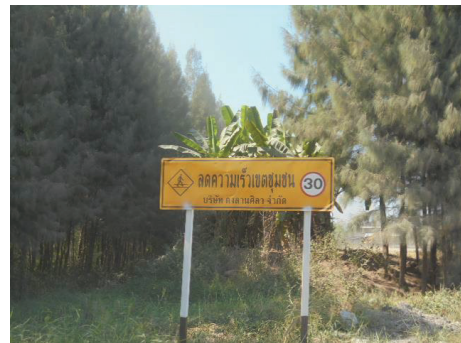
รูปที่ 2-14: ป้ายจำกัดความเร็วรถบรรทุก

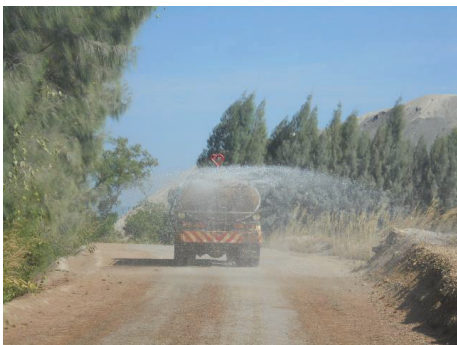
รูปที่ 2-15: การฉีดพรมน้ำ

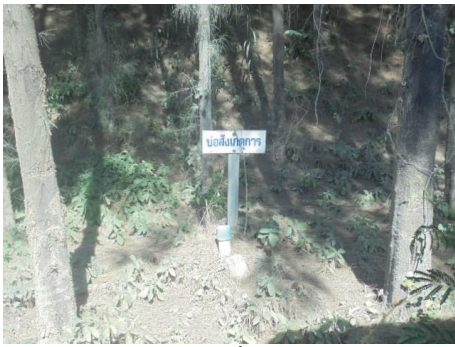
(บ่อที่ 1)

รูปที่ 2-16: บ่อสังเกตการณ์น้ำ

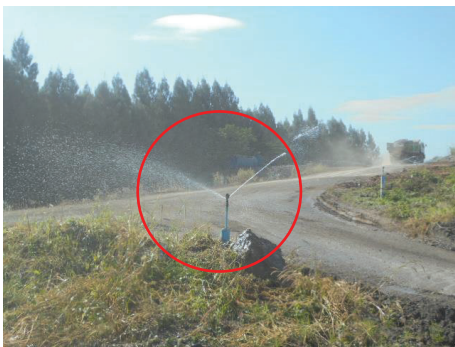
รูปที่ 2-17: ระบบสเปรย์น้ำของโรงโม่หิน

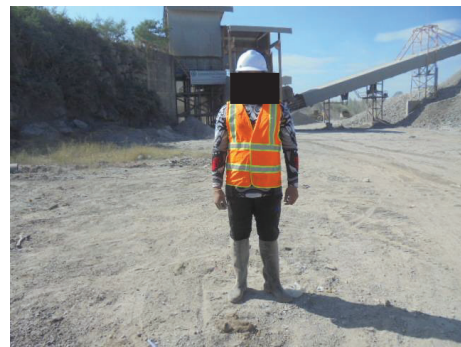
รูปที่ 2-18: การสวมใส่อุปกรณ์ป้องกันอันตราย
ส่วนบุคคล

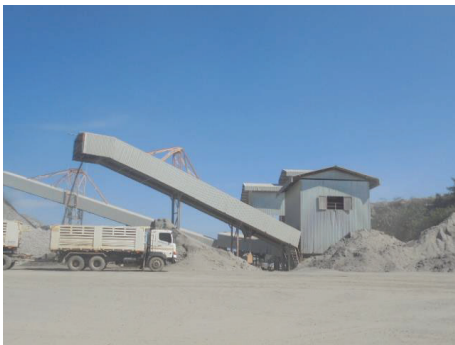
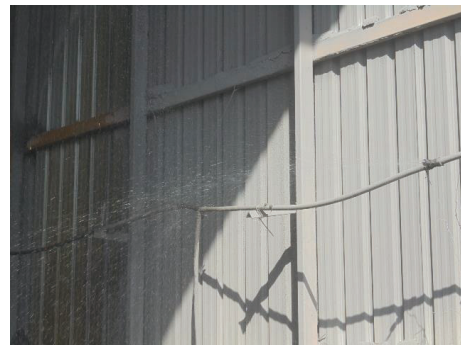
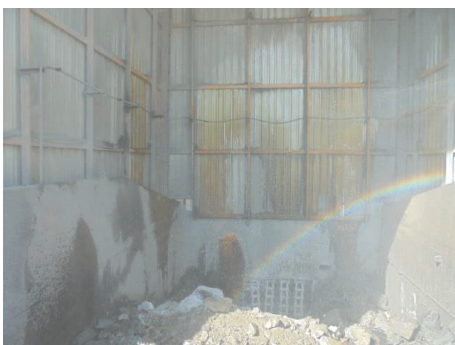
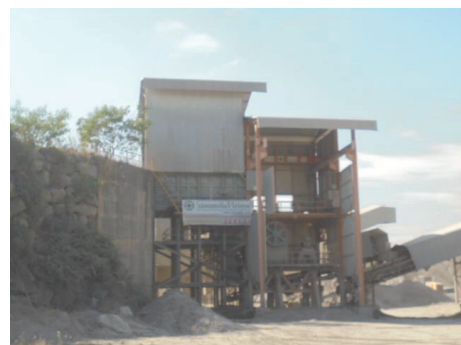
รูปที่ 2-19: โรงโม่หินของโครงการ

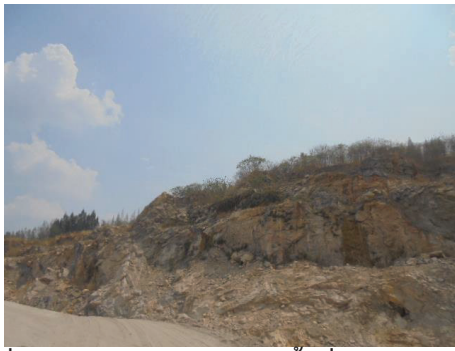
รูปที่ 2-20: คั่นทำนบดินบริเวณพื้นที่เว้นไม่ทำเหมือง

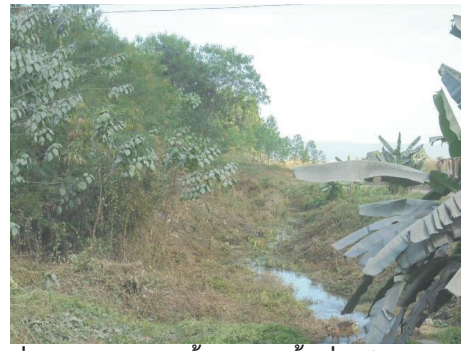
รูปที่ 2-21: คุระบายน้ำบริเวณพื้นที่เว้นไม่ทำเหมือง

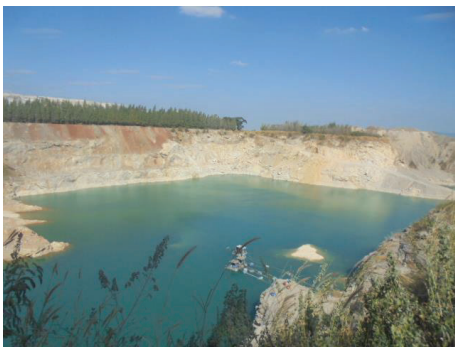
รูปที่ 2-22: บ่อรับน้ำ (Sump)

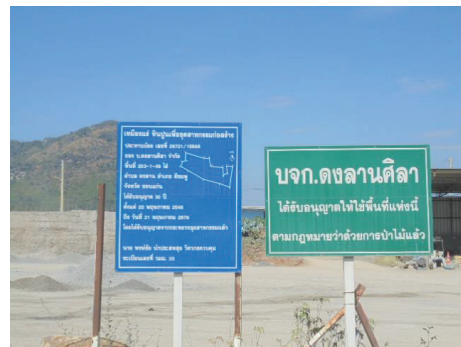
รูปที่ 2-23: ป้ายแสดงขอบเขตประทานบัตร

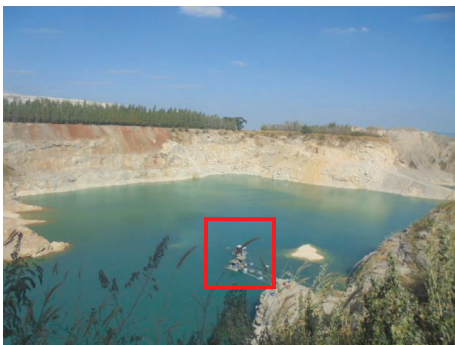
รูปที่ 2-24: เครื่องสูบน้ำ

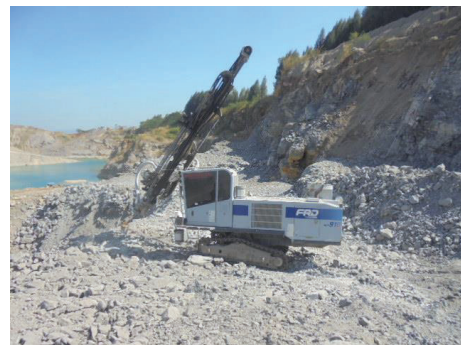
รูปที่ 2-25: เครื่องเจาะระเบิดแบบตีนตะขาบ

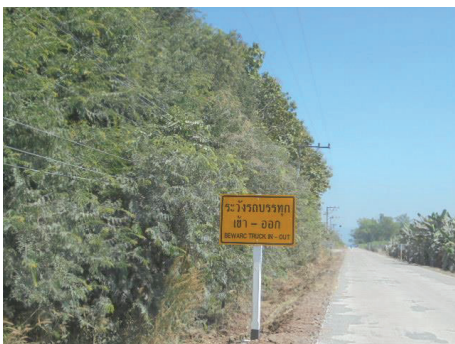
รูปที่ 2-26: ป้ายเตือนระมัดระวังรถบรรทุก

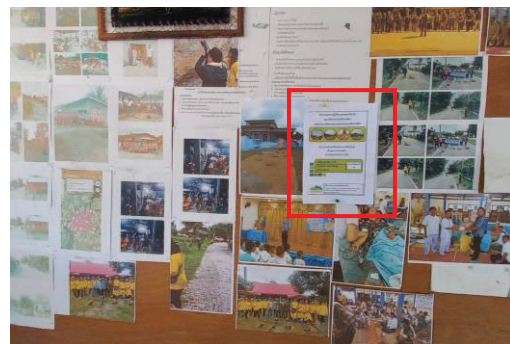
รูปที่ 2-27: บอร์ดแสดงข้อมูลผลการตรวจวัดคุณภาพ
สิ่งแวดล้อม

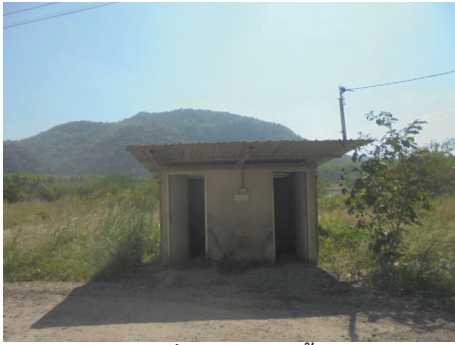
รูปที่ 2-28: ห้องน้ำ

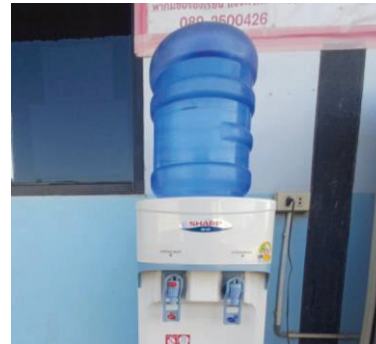
รูปที่ 2-29: น้ำดื่ม

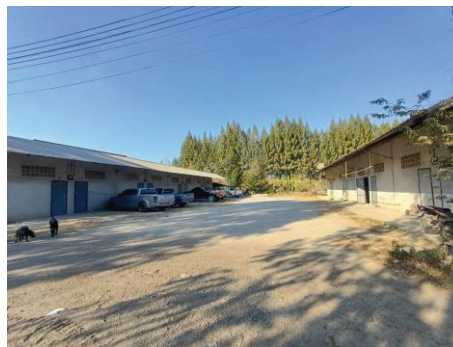
รูปที่ 2-30: บ้านพักคนงาน
