สรุปผลการดำเนินงานตามมาตรการป้องกัน แก้ไข และลดผลกระทบสิ่งแวดล้อม และติดตามตรวจสอบคุณภาพสิ่งแวดล้อมของโครงการ บางลา สวีทส์ ประจำเดือนกรกฎาคม – ธันวาคม 2567 จะเห็นได้ว่าทางโครงการได้ดำเนินการปฏิบัติตามมาตรการป้องกัน แก้ไข และลดผลกระทบสิ่งแวดล้อม ตามข้อกำหนดของหน่วยงานราชการอย่างเคร่งครัด

รายงานฉบับนี้เป็นรายงานการปฏิบัติตามมาตรการลดผลกระทบและติดตามตรวจสอบคุณภาพสิ่งแวดล้อมของโครงการ บางลา สวีทส์ ประจำเดือนกรกฎาคม – ธันวาคม 2567

โครงการ บางลา สวีทส์ ตั้งอยู่ที่ ซอยไวกิ้ง ตำบลป่าตอง อำเภอกะทู้ จังหวัดภูเก็ต อยู่ในพื้นที่เทศบาลเมืองป่าตอง มีอาณาเขตและสภาพทั่วไปของพื้นที่บริเวณโดยรอบโครงการมีดังนี้

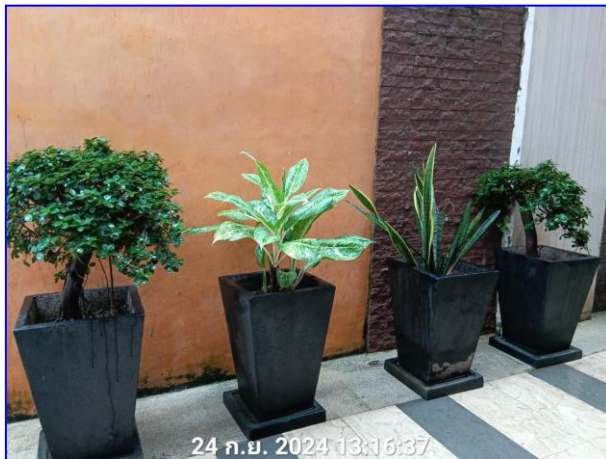
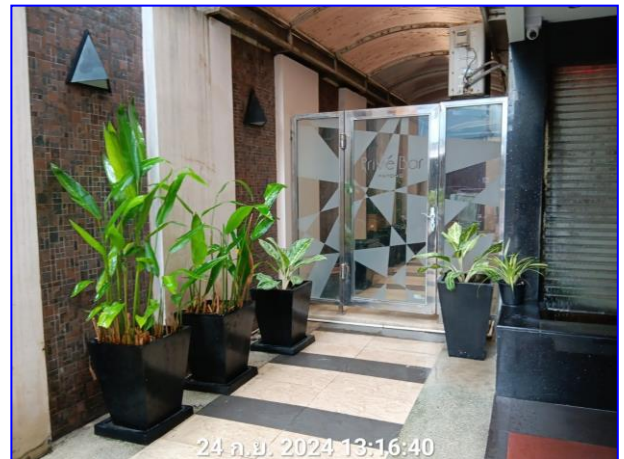
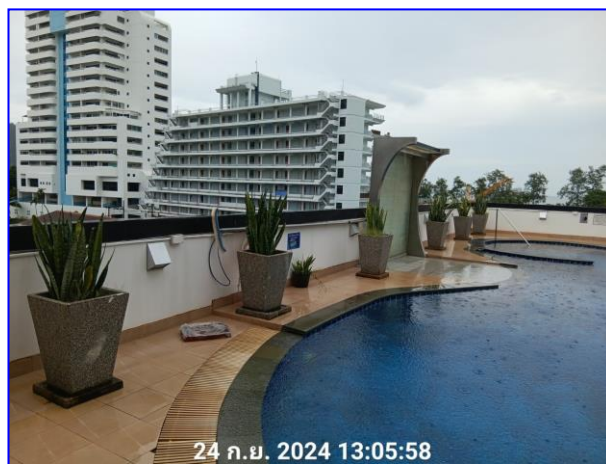
รูปที่ 2.1 พื้นที่สีเขียว

| มาตรการป้องกันและแก้ไขผลกระทบสิ่งแวดล้อม | รายละเอียดผลการปฏิบัติตามมาตรการ และประสิทธิภาพของการดำเนินการ | ปัญหา อุปสรรค และแนวทางการแก้ไข |
|---|---|---|
| <b>1.2 การชะล้างพังทลายของดิน</b><br>- จัดให้มีพื้นที่สีเขียวคลุมดินกว่าร้อยละ 38.84 ของพื้นที่ที่ช่วยสร้างร่มรื่นและดูดซับน้ำฝน | - โครงการไม่มีพื้นที่สีเขียว เนื่องจากใช้พื้นที่ในการสร้างที่อยู่อาศัย ทั้งนี้ โครงการมีการปลูกต้นไม้ในกระถางเพื่อช่วยสร้างความร่มรื่นทดแทน โดยจัดวางกระถางต้นไม้บริเวณชั้นดาดฟ้าจำนวน 13 กระถาง และบริเวณชั้น 1 ทางเข้าลิโอบบี้และบริเวณด้านข้างของอาคาร จำนวน 43 กระถาง รวมพื้นที่สีเขียวประมาณ 28 ตารางเมตร (รูปที่ 2.1) | |

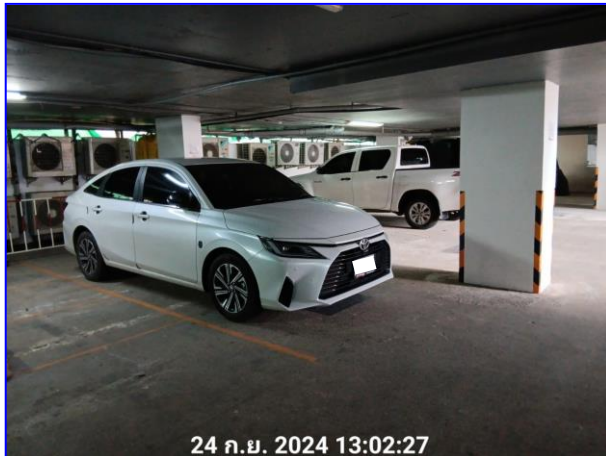
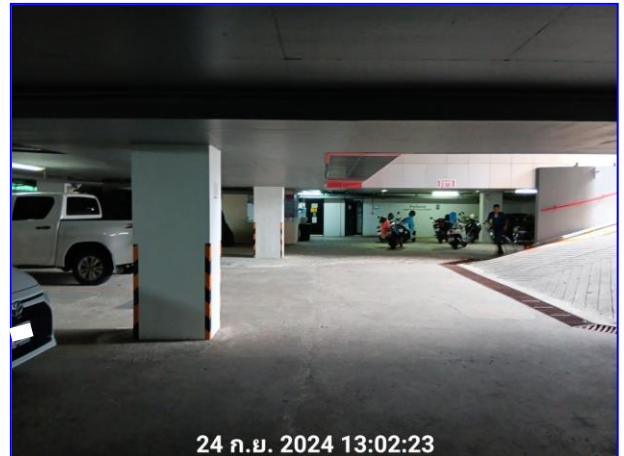
รูปที่ 2.3 ที่จอดรถ

| มาตรการป้องกันและแก้ไขผลกระทบสิ่งแวดล้อม | รายละเอียดผลการปฏิบัติตามมาตรการ และประสิทธิภาพของการดำเนินการ | ปัญหา อุปสรรค และแนวทางการแก้ไข |
|---|---|---|
| <b>3. คุณค่าการใช้ประโยชน์ของมนุษย์</b><br><b>3.1 การใช้ที่ดิน</b><br><b>3.2 การคมนาคมขนส่ง</b> <ul style="list-style-type: none"> <li>- ติดตั้งเครื่องหมายจราจรทางเข้าออกและที่จอดรถ</li> <li>- จัดเจ้าหน้าที่อำนวยความสะดวกบริเวณทางเข้าออกและที่จอดรถ</li> <li>- ห้ามจอดรถตรงทางเข้าออกโครงการและไหล่ทาง</li> <li>- จัดที่จอดรถยนต์ภายในพื้นที่โครงการจำนวน 24 คัน โดยขนาดพื้นที่จอดรถและจำนวนที่จอดรถยนต์ เป็นไปตามกฎหมายกำหนด</li> </ul> | <ul style="list-style-type: none"> <li>- โครงการติดตั้งป้ายบริเวณทางเข้า-ออกโครงการ</li> <li>- โครงการมีเจ้าหน้าที่รักษาความปลอดภัยอำนวยความสะดวกให้แก่ผู้ที่เข้า-ออกโครงการตลอด 24 ชั่วโมง (รูปที่ 2.2)</li> <li>- โครงการมีที่จอดรถยนต์ใต้อาคาร ประมาณ 15 คัน ทั้งนี้เพียงพอต่อความต้องการเนื่องจากผู้เข้าพักเดินทางด้วยรถสาธารณะ (รูปที่ 2.3)</li> </ul> | |

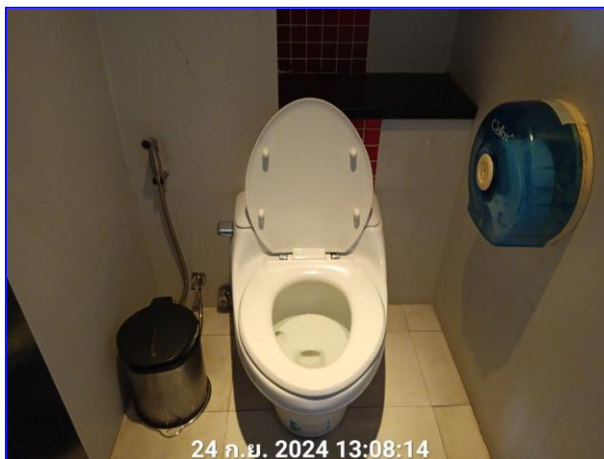
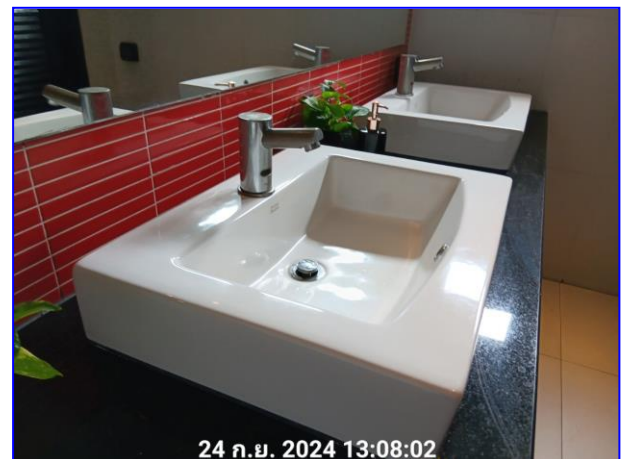
รูปที่ 2.7 สุขภัณฑ์ประหยัดน้ำ

| มาตรการป้องกันและแก้ไขผลกระทบสิ่งแวดล้อม | รายละเอียดผลการปฏิบัติตามมาตรการ และประสิทธิภาพของการดำเนินการ | ปัญหา อุปสรรค และแนวทางการแก้ไข |
|---|---|---|
| <b>3.3 การใช้น้ำ</b> <ul style="list-style-type: none"> <li>- กักเก็บน้ำประปาในถังเก็บน้ำใต้ดินใต้ที่จอดรถ ขนาด 100 ลูกบาศก์เมตร จำนวน 1 ถัง ก่อนบ่มขึ้นไปยังถังเก็บน้ำดาดฟ้า จำนวน 6 ถัง ปริมาตรถังละ 4 ลูกบาศก์เมตร แล้วจึงแจกจ่ายไปยังแต่ละส่วนของอาคาร รวมปริมาตรกักเก็บน้ำของโครงการทั้งสิ้น 124 ลูกบาศก์เมตร แล้วจึงแจกจ่ายไปยังแต่ละส่วนของอาคาร รวมปริมาตรกักเก็บน้ำของโครงการทั้งสิ้น 124 ลูกบาศก์เมตร ซึ่งน้ำส่วนนี้จะนำมาใช้เป็นน้ำสำรองสำหรับดับเพลิงด้วย</li> <li>- ประชาสัมพันธ์ให้ร่วมกันประหยัดน้ำ</li> <li>- ตรวจสอบการจ่ายน้ำและเส้นท่อให้อยู่ในสภาพดีอยู่เสมอ หากพบว่าชำรุดให้แก้ไขทันที</li> <li>- ใช้สุขภัณฑ์ในห้องน้ำประเภทประหยัดน้ำ</li> </ul> | <ul style="list-style-type: none"> <li>- โครงการใช้น้ำประปาจากการประปา โดยเก็บรวบรวมไว้ที่ถังเก็บน้ำใต้ดิน บริเวณพื้นที่จอดรถขนาด 21 ลูกบาศก์เมตร จำนวน 1 ถัง (รูปที่ 2.4) ก่อนบ่มไปเก็บไว้ยังถังเก็บน้ำบนชั้นดาดฟ้า จำนวน 5 ถัง (รูปที่ 2.5) ขนาดถังละ 4 ลูกบาศก์เมตร จากนั้นแจกจ่ายไปยังอาคารต่างๆ โดยมีปริมาตรกักเก็บน้ำทั้งสิ้น 41 ลูกบาศก์เมตร โดยสามารถสำรองน้ำใช้ได้ประมาณ 2 วัน ซึ่งน้ำในส่วนนี้เป็นน้ำสำรองดับเพลิงเช่นกัน</li> <li>- โครงการติดตั้งป้ายณรงค์ประหยัดน้ำไว้ในโครงการ (รูปที่ 2.6)</li> <li>- โครงการมีเจ้าหน้าที่แผนกช่างเป็นผู้ดูแลตรวจสอบการจ่ายน้ำและเส้นท่อให้อยู่ในสภาพดีอยู่เสมอ หากพบว่าชำรุดจะรีบดำเนินการแก้ไขทันที</li> <li>- โครงการเลือกใช้สุขภัณฑ์ประหยัดน้ำ (รูปที่ 2.7)</li> </ul> | |

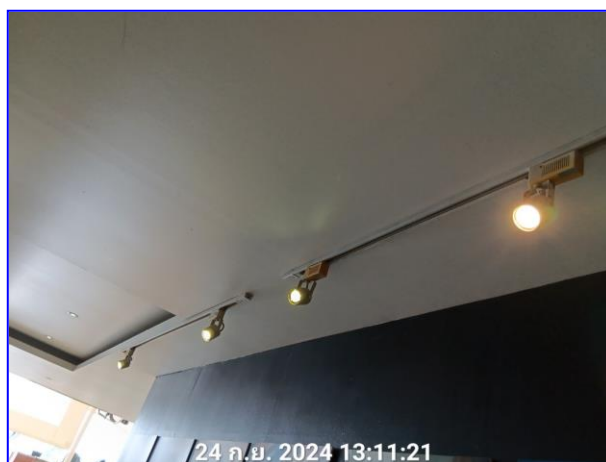
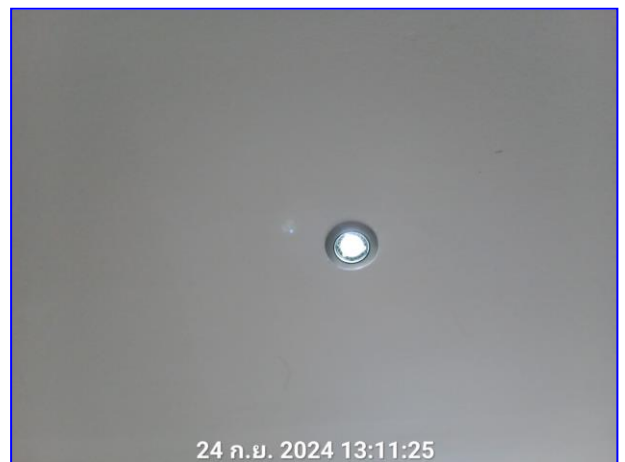
รูปที่ 2.11 อุปกรณ์ประหยัดพลังงาน

| มาตรการป้องกันและแก้ไขผลกระทบสิ่งแวดล้อม | รายละเอียดผลการปฏิบัติตามมาตรการ และประสิทธิภาพของการดำเนินการ | ปัญหา อุปสรรค และแนวทางการแก้ไข |
|---|---|---|
| <b>3.8 ไฟฟ้า</b><br>- ติดตั้งหม้อแปลงก่อนจ่ายไฟไปยังแต่ละส่วนของโครงการ<br>- เลือกใช้อุปกรณ์ไฟฟ้าต่างๆที่เป็นชนิดประหยัดพลังงาน | - โครงการมีการติดตั้งหม้อแปลงบริเวณพื้นที่หน้าโครงการ (รูปที่ 2.10)<br>- โครงการเลือกใช้อุปกรณ์ประหยัดพลังงานเช่นใช้หลอด LED และรณรงค์ให้มีการประหยัดพลังงานด้วยเช่นกัน (รูปที่ 2.11) | |

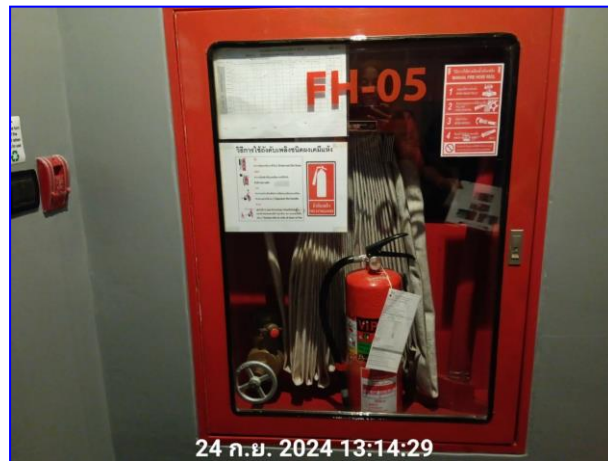
รูปที่ 2.17 ตู้ FHC

| มาตรการป้องกันและแก้ไขผลกระทบสิ่งแวดล้อม | รายละเอียดผลการปฏิบัติตามมาตรการ และประสิทธิภาพของการดำเนินการ | ปัญหา อุปสรรค และแนวทางการแก้ไข |
|---|---|---|
| <b>4.5 การป้องกันอัคคีภัย</b><br>- โครงการได้ติดตั้งเครื่องตรวจจับความร้อน (Heat Detector : H) เป็นแบบผสม ตรวจจับได้ 100 ตารางเมตร และเครื่องตรวจจับควัน (Smoke Detector : S) เป็นแบบ Photoelectric ตรวจจับได้ 150 ตารางเมตร รวมทั้งติดตั้งอุปกรณ์ส่งเสียงสัญญาณเป็นแบบ Alarm Bell ให้ระดับเสียงดังไม่น้อยกว่า 94 dB ที่ระยะห่าง 1 เมตร<br>- โครงการจะติดตั้งตู้ดับเพลิง (Fire Hose Carbinet : FHC) ซึ่งภายในจะประกอบด้วยถังดับเพลิงชนิดหัวขนาด 4.5 กิโลกรัม ชั้นละ 1 จุด และสามารถนำไปใช้งานได้สะดวก รวมทั้งอยู่ในสภาพที่ใช้งานได้ตลอดเวลา | - โครงการติดตั้งเครื่องตรวจจับความร้อนบริเวณห้องอาหาร และติดตั้งเครื่องตรวจจับควันบริเวณทางเดินภายในอาคารทุกชั้น (รูปที่ 2.15) รวมถึงมีการติดตั้งอุปกรณ์ส่งเสียงส่งเสียงสัญญาณเป็นแบบ Alarm bell (รูปที่ 2.16 )<br><br>- โครงการติดตั้งตู้ดับเพลิง FHC โดยภายในประกอบด้วยถังดับเพลิงชนิดหัว ชั้นละ 1 จุด และสามารถใช้งานได้ตลอดเวลา (รูปที่ 2.17) | |
