บทที่ 2 ผลการดำเนินการตามมาตรการป้องกันและแก้ไขผลกระทบสิ่งแวดล้อม

ตารางที่ 2.2-1 ผลการดำเนินการตามมาตรการป้องกันและแก้ไขผลกระทบสิ่งแวดล้อมของโครงการ ในระยะดำเนินการ

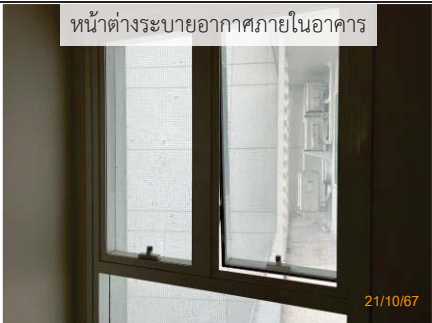
มาตรการป้องกันและแก้ไขผลกระทบสิ่งแวดล้อม และมาตรการติดตามตรวจสอบผลกระทบสิ่งแวดล้อม	ผลการปฏิบัติตามมาตรการ	ปัญหา อุปสรรค ที่ไม่สามารถปฏิบัติ ตามมาตรการ และแนวทางแก้ไข	ภาพประกอบมาตรการ
6) ตรวจสอบและดูแลรักษาช่องของอาคารไว้ ไม่ให้มี วัตถุมาทับเพื่อให้มีการระบายอากาศได้ดี	- ตรวจสอบและดูแลรักษาช่องเปิดของ อาคารไว้ไม่ให้มีวัตถุมาทับเพื่อให้มีการ ระบายอากาศได้ดี	- ไม่มี	<div>หน้าต่างระบายอากาศภายในอาคาร</div>

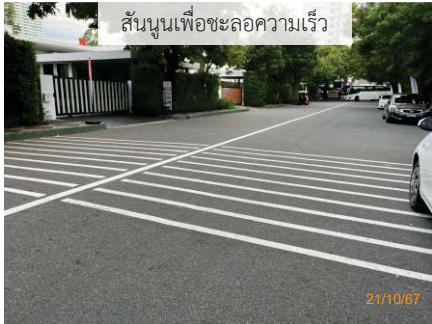
<div>21/10/67</div>
1.3 ระดับเสียงและความสั่นสะเทือน 1) กำหนดให้มีการทำสันนูน เพื่อชะลอความเร็ว ของรถบนถนน ติดตั้งป้ายจำกัดความเร็วไว้บริเวณที่จอด รถและทางวิ่งภายในโครงการให้เห็นอย่างชัดเจน	- มีการทำสันนูนเพื่อชะลอความเร็วของรถ บนถนน - ติดตั้งป้ายจำกัดความเร็วไว้บริเวณที่จอด รถและทางวิ่งภายในโรงแรม	- ไม่มี	<div>สันนูนเพื่อชะลอความเร็ว</div>

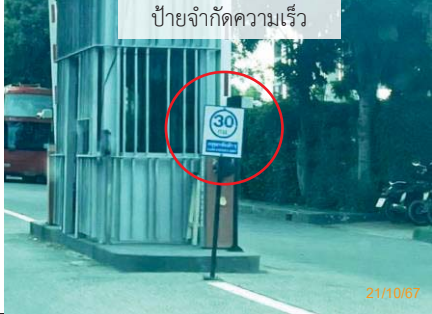
<div>21/10/67</div> <div>ป้ายจำกัดความเร็ว</div>

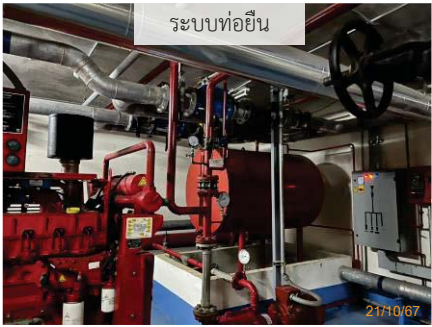
<p>สะพานข้ามคลองน้ำเมา</p> <p>21/10/67</p>
<p>3.8 อาชีวอนามัยและความปลอดภัย/การป้องกันอัคคีภัย</p> <p>1) ระบบป้องกันอัคคีภัย</p> <p>- ระบบท่อเย็นขนาดเส้นผ่าศูนย์กลาง 6 นิ้ว หรือประมาณ 150 มม. ส่วนโรงแรม (North Tower) จำนวน 2 ท่อ รับน้ำดับเพลิงจากถังเก็บน้ำใต้ดิน ซึ่งสำรองเพื่อการดับเพลิงปริมาณ 144 ลบ.ม. และจากถังเก็บน้ำชั้นหลังคา 15 ลบ.ม. ที่ติดตั้งเครื่องสูบน้ำดับเพลิง (Fire Pump) จำนวน 1 เครื่อง ทำงานร่วมกับเครื่องสูบน้ำรักษาความดันน้ำ ในระบบท่อให้คงที่ (Jockey Pump) จำนวน 1 เครื่อง</p>	<p>- มีระบบท่อเย็นขนาดเส้นผ่าศูนย์กลาง 6 นิ้ว จำนวน 2 ท่อ รับน้ำดับเพลิงจากถังเก็บน้ำใต้ดิน และจากถังเก็บน้ำชั้นหลังคา</p> <p>- ติดตั้งเครื่องสูบน้ำดับเพลิง 1 เครื่อง ทำงานร่วมกับเครื่องสูบน้ำรักษาความดันน้ำ ในระบบท่อให้คงที่ 1 เครื่อง</p>	- ไม่มี

<p>ระบบท่อเย็น</p> <p>21/10/67</p>

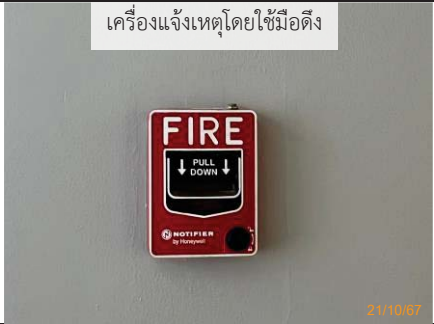
<p>เครื่องแจ้งเหตุโดยใช้มือดึง</p> <p>21/10/67</p>

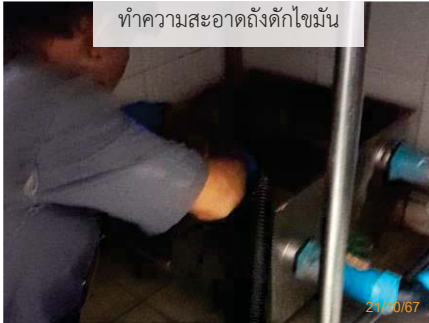
ทำความสะอาดถังดักไขมัน 21/10/67
10) ติดตั้งตะแกรงดักมูลฝอยที่บ่อพักน้ำสุดท้ายก่อน จะระบายออกสู่ท่อระบายน้ำสาธารณะ	- ติดตั้งตะแกรงดักมูลฝอยที่บ่อพักน้ำ สุดท้ายก่อนระบายออกนอกโครงการ	- ไม่มี

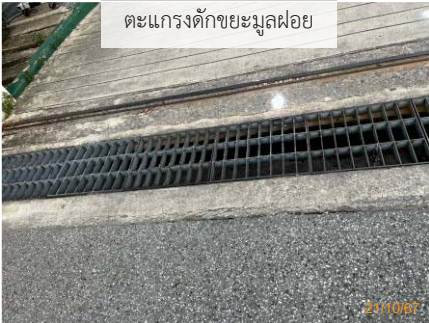
ตะแกรงดักขยะมูลฝอย 21/10/67
11) จัดให้มีการล้างทำความสะอาดห้องพักมูลฝอย ทุกสัปดาห์	- มีพนักงานทำหน้าที่ดูแลทำความสะอาด ห้องพักมูลฝอยรวม วันละ 2 ครั้ง คือช่วง เช้า และช่วงหลังจากรถของเทศบาลมาทำ การเก็บขยะ	- ไม่มี	-

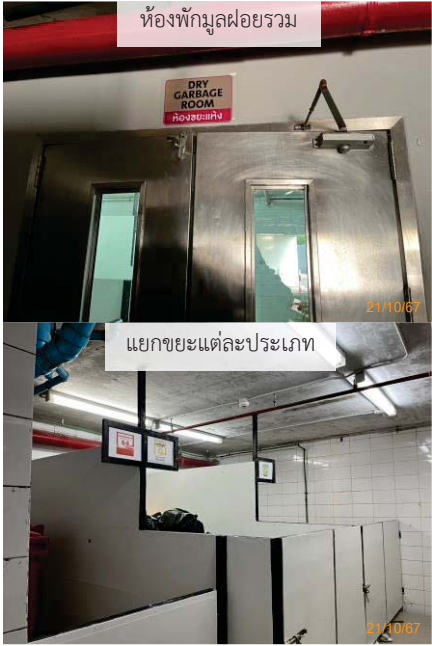
<p>ห้องพักมูลฝอยรวม</p> <p>แยกขยะแต่ละประเภท</p>
13) จัดให้มีเจ้าหน้าที่ประจำทางเข้า-ออก เพื่อ ควบคุมและอำนวยความสะดวกโดยเฉพาะในช่วงชั่วโมง เร่งด่วน เพื่อป้องกันไม่ให้เกิดการกีดขวางการจราจรและ การตัดช่องทางจราจรบริเวณด้านหน้าโครงการ	- ทางโรงแรมจัดให้มีพนักงานทำหน้าที่ดูแล ความปลอดภัยและอำนวยความสะดวก ด้านการจราจรให้แก่ผู้ใช้บริการตลอด 24 ชั่วโมง	- ไม่มี	-

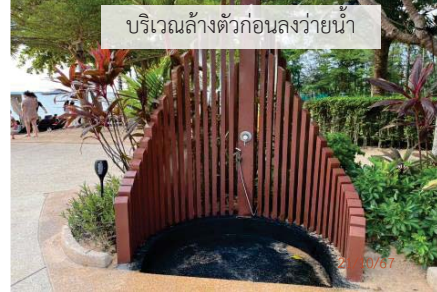
7) จัดให้มีอ่างล้างมือ ที่ล้างเท้า และบริเวณล้างตัว ก่อนลงสระว่ายน้ำ	- มีอ่างล้างมือ ที่ล้างเท้า และบริเวณล้าง ตัวก่อนลงสระว่ายน้ำ	- ไม่มี	บริเวณล้างตัวก่อนลงว่ายน้ำ
