บทที่ 1

บทนำและรายละเอียดโครงการ

1.1 รายละเอียดโครงการ

ตารางที่ 2-1 สรุปผลการปฏิบัติตามมาตรการป้องกันและแก้ไขผลกระทบสิ่งแวดล้อม (ระยะดำเนินการ) โครงการ เคพี ทาวน์ สเปซ

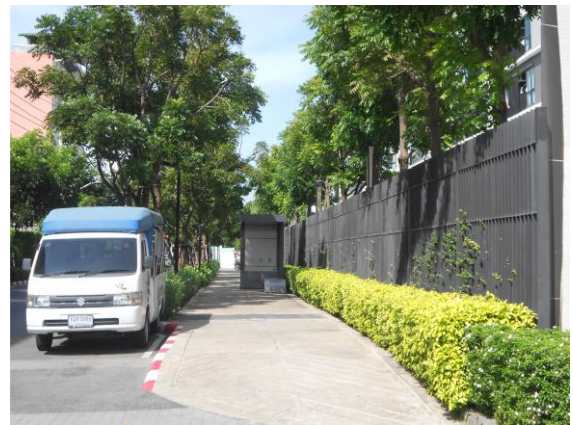
รูปที่ 2-1 รั้วรอบโครงการ

1.ทรัพยากรสิ่งแวดล้อมทางกายภาพ				
1.1 สภาพภูมิประเทศ	1. โครงการออกแบบให้มีกำแพงกันดินโดยรอบพื้นที่โครงการตั้งแต่เริ่มก่อสร้างและกำแพงดังกล่าวจะยังคงอยู่ต่อไปจนถึงโครงการเปิดดำเนินการจะตรวจสอบสภาพให้สามารถใช้งานได้ตามหลักวิศวกรรม	- โครงการจัดให้มีการดูแลสภาพรั้วโครงการให้สมบูรณ์มั่นคงแข็งแรง		รูปที่ 2-1

2. จัดให้มีรั้วรอบพื้นที่โครงการเพื่อกันขอบเขตพื้นที่อย่างชัดเจนและจัดให้มีกำแพงกันดินโดยรอบพื้นที่โครงการเพื่อป้องกันการพังทลายของดิน	- โครงการจัดให้มีการติดตั้งรั้วรอบพื้นที่โครงการสภาพมั่นคงแข็งแรง		รูปที่ 2-1

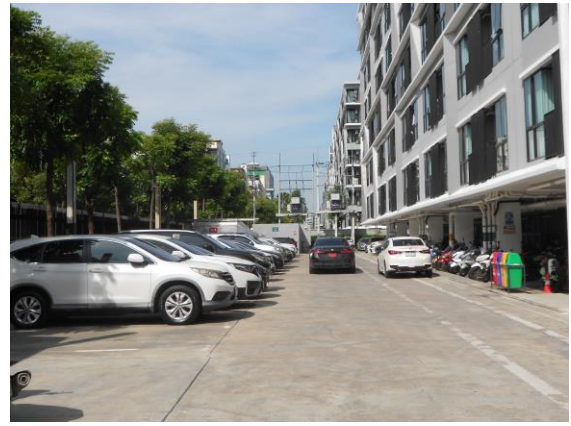
รูปที่ 2-6 ที่จอดรถเปิดโล่ง

1.ทรัพยากรสิ่งแวดล้อมทางกายภาพ				
2) มลพิษทางอากาศ	<p>โครงการเป็นอาคารชุดพักอาศัย ผลกระทบด้านคุณภาพอากาศจะเกิดจากการจราจรภายในโครงการเป็นส่วนใหญ่ โดยเฉพาะบริเวณที่จอดรถและทางวิ่งภายในโครงการ ซึ่งมลพิษที่เกิดขึ้นจะมาจากท่อไอเสียรถยนต์ โดยสามารถประเมินผลกระทบที่อาจเกิดขึ้นได้ ดังนี้</p> <p>1) ก๊าซไนโตรเจนไดออกไซด์ (NO2)</p> <p>ความเข้มข้นของก๊าซไนโตรเจนไดออกไซด์ (NO2) ที่เกิดขึ้นจากท่อไอเสียของโครงการ จะมีค่า 0.00081 มิลลิกรัม/ลูกบาศก์เมตร</p> <p>2) สารประกอบไฮโดรคาร์บอน (HC)</p> <p>ความเข้มข้นของสารประกอบไฮโดรคาร์บอนที่เกิดขึ้นจากท่อไอเสียของโครงการ จะมีค่า 0.00415 มิลลิกรัม/ลูกบาศก์เมตร</p> <p>3) ก๊าซคาร์บอนมอนนอกไซด์ (CO)</p> <p>ความเข้มข้นของก๊าซคาร์บอนมอนนอกไซด์ (CO) ที่เกิดขึ้นจากท่อไอเสียของโครงการ จะมีค่า 0.00044 มิลลิกรัม/ลูกบาศก์เมตร</p> <p>โครงการต้องจัดให้มีมาตรการในการป้องกันและแก้ไขผลกระทบที่เกิดขึ้น</p> <p>1. จัดให้มีที่จอดรถชั้น 1 มีลักษณะเปิดโล่งไม่ปิดทึบ มีลมพัดผ่านตลอดเวลาสามารถระบายอากาศอย่างสะดวกตลอดเวลา มิให้เกิดการสะสมของมลพิษ</p>	<p>- โครงการจัดให้มีที่จอดรถชั้น 1 มีลักษณะเปิดโล่งไม่ปิดทึบ มีลมพัดผ่านตลอดเวลาสามารถระบายอากาศเพื่อลดการสะสมของมลพิษ</p>		รูปที่ 2-6

2. ติดตั้งป้ายห้ามเร่งเครื่องยนต์ไว้บริเวณที่จอดรถและทางวิ่งภายในโครงการให้เห็นอย่างชัดเจน	- ทางโครงการไม่ได้มีการจัดตั้งป้ายห้ามเร่งเครื่องยนต์บริเวณที่จอดรถและทางวิ่งภายในโครงการ แต่มีการติดตั้งป้ายจำกัดความเร็ว และมีเจ้าหน้าที่รักษาความปลอดภัยดูแลความปลอดภัยตลอดเวลา		รูปที่ 2-6
