ผลการปฏิบัติตามมาตรการป้องกัน
แก้ไข และลดผลกระทบสิ่งแวดล้อม

2.1 ผลการดำเนินการตามมาตรการป้องกัน แก้ไข และลดผลกระทบสิ่งแวดล้อม

รายงานผลการปฏิบัติตามมาตรการป้องกันและแก้ไขผลกระทบสิ่งแวดล้อมและมาตรการติดตามตรวจสอบผลกระทบสิ่งแวดล้อม
โครงการเหมืองแร่ดินอุตสาหกรรมชนิดดินซีเมนต์ คำขอประทานบัตรที่ 5/2551 ของบริษัทปูนซีเมนต์ไทย (ท่าหลวง) จำกัด
ระหว่างเดือนกรกฎาคม-ธันวาคม 2567

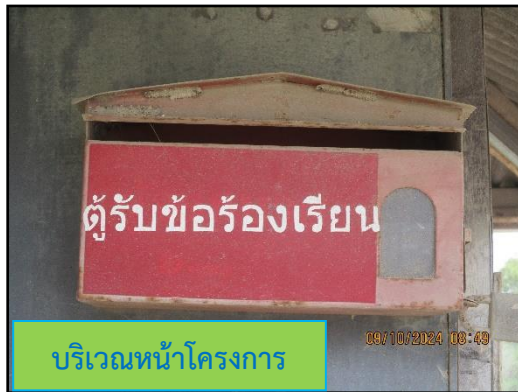
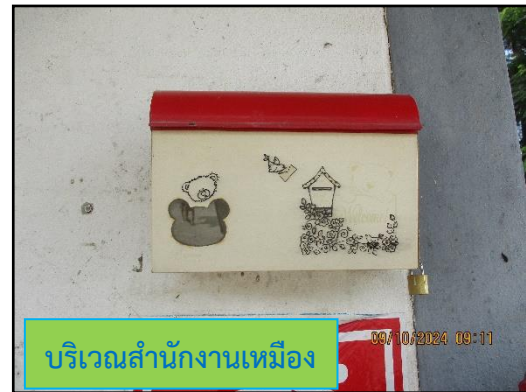
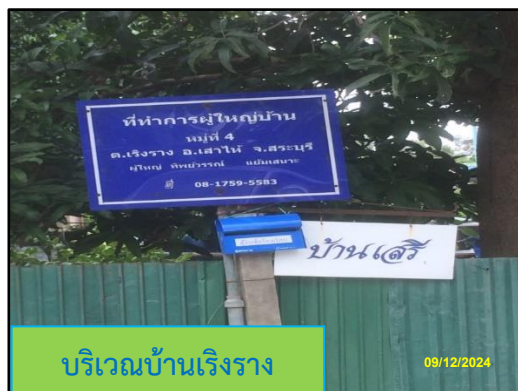
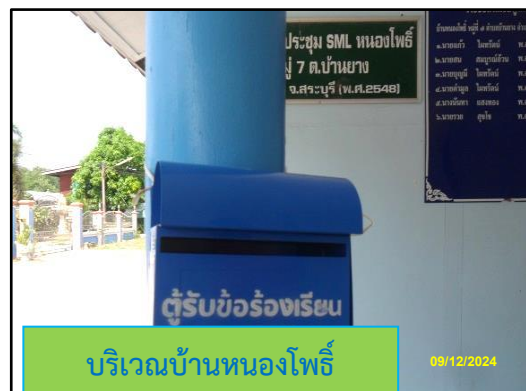
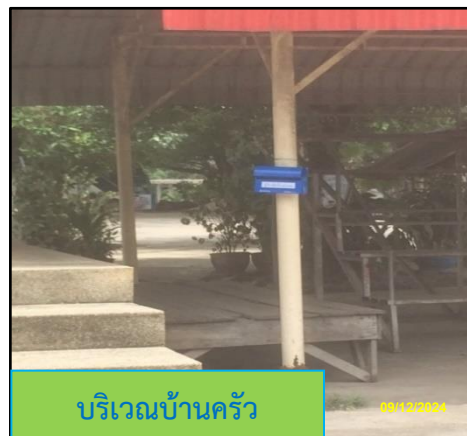
6. ให้จัดทำกล่องรับเรื่องราวร้องเรียน เพื่อรับฟังผลกระทบต่างๆ ที่เกิดจากการดำเนินโครงการ พร้อมทั้งนำข้อมูลต่างๆ ไปปรับปรุงต่อไป	- โครงการได้จัดให้มีจุดรับเรื่องราวร้องทุกข์ความเดือดร้อนของประชาชนที่เกิดจากกิจกรรมการทำเหมืองแร่ และกิจกรรมที่เกี่ยวข้อง โดยได้ติดตั้งเป็นกล่องรับข้อร้องเรียนไว้ตามจุดต่างๆ และปัจจุบันยังไม่มีข้อร้องเรียนจากประชาชนแต่อย่างใด	-	- ภาพที่ 2.1 กล่องรับเรื่องราวร้องทุกข์

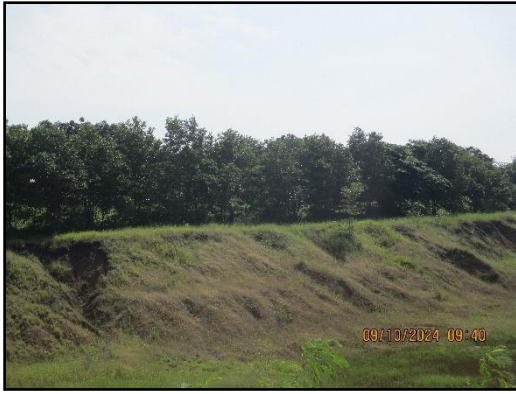
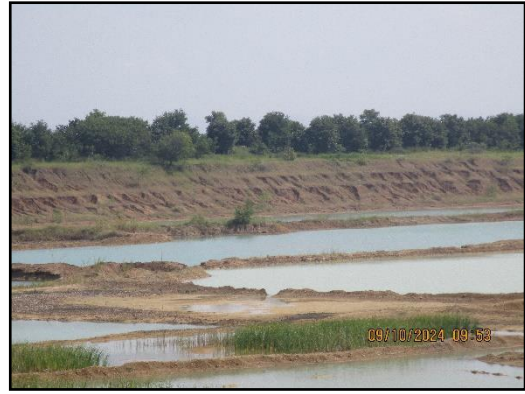
ภาพที่ 2.2 การเปิดหน้าเหมืองในลักษณะขั้นบันได

2. ให้ขุดเปิดหน้าเหมืองในลักษณะชั้นบันไดความสูงประมาณ 3 เมตร โดยควบคุมความลาดชันสุดท้ายของหน้าเหมืองโดยรวม 35 องศา เพื่อป้องกันการพังทลาย	- โครงการได้ทำเหมืองโดยทำลักษณะชั้นบันได ความสูง 3 เมตร ความกว้างชั้นบันได 5 เมตร ทำให้ความลาดชันรวมของบ่อเหมืองโดยรวมอยู่ที่ 35 องศา	-	- ภาพที่ 2.2 การเปิดหน้าเหมืองในลักษณะชั้นบันได

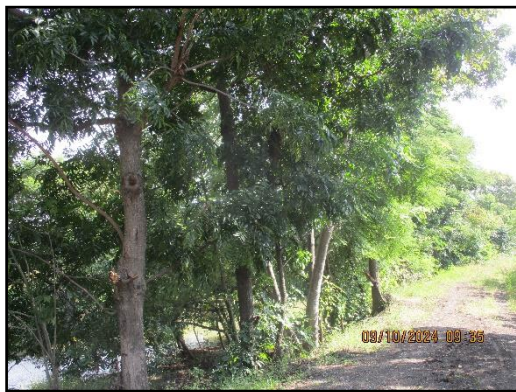
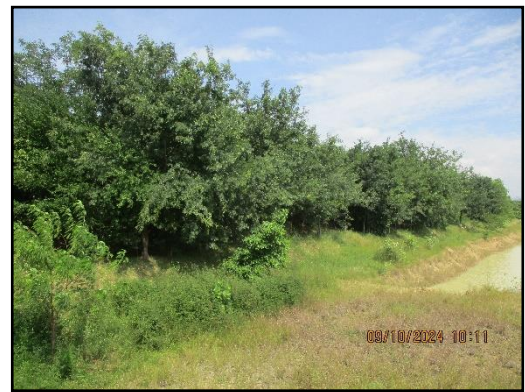
ภาพที่ 2.3 คั่นทำนบดินทางด้านทิศใต้ของพื้นที่โครงการ

3. ให้ดูแลไม้ยืนต้นโตเร็วบนคันทำนบดินทางด้านทิศใต้ของพื้นที่ โครงการ ในบริเวณหลักหมุดที่ 4-8 ที่ปลูกไปแล้วให้เจริญออก งามอยู่เสมอ	- โครงการได้มีการดูแลไม้ยืนต้นโตเร็วบนคันทำนบดินรอบ พื้นที่โครงการที่ปลูกไปแล้วให้เจริญออกงามอยู่เสมอ หากมี ต้นไม้เสียหายก็จะมีการปลูกซ่อมแซมทุกปี	-	- ภาพที่ 2.3 คันทำนบดิน ทางด้านทิศใต้ของพื้นที่โครงการ

4.5 ทัศนียภาพ - จัดสร้างคันทำนบดินทางด้านทิศใต้ของพื้นที่โครงการ บริเวณหลักหมุดที่ 4-8 ให้มีฐานกว้างประมาณ 6 เมตร สูง ประมาณ 3 เมตร และสันคันทำนบกว้างประมาณ 4 เมตร พร้อมทั้งทำการปลูกไม้ยืนต้นโตเร็วบนคันทำนบ ดังกล่าว เพื่อช่วยบดบังกิจกรรมการทำเหมืองของ โครงการ และดูแลการเจริญเติบโต หากพบว่ามีต้นใด ตาย ให้รีบปลูกซ่อมแซมทันที	- โครงการได้มีการจัดสร้างคันทำนบดิน ความกว้างที่ฐาน 6 เมตร สูง 3 เมตร พร้อมชุดระบายน้ำด้านนอกคันทำนบ 1.5 เมตร ลึก 1 เมตร โดยรอบพื้นที่ประทานบัตร และที่ทิ้งมูลดินทราย และมีการปลูก ไม้ยืนต้นโตเร็ว และพืชคลุมดิน เช่น หญ้าแฝกหรือพืชตระกูลถั่วบนสัน คันทำนบดิน เพื่อลดการชะล้างพังทลาย พร้อมทั้งตรวจสอบ และดูแล สภาพคันทำนบดินให้มีสภาพมั่นคงแข็งแรงอยู่เสมอ พร้อมทั้งทำการ ปลูกไม้ยืนต้นโตเร็วบนคันทำนบดังกล่าว เพื่อช่วยบดบังกิจกรรมการ ทำเหมืองของโครงการ และดูแลการเจริญเติบโตอย่างสม่ำเสมอ หากพบว่ามีต้นใดตาย ให้รีบปลูกซ่อมแซมทันที	-	- ภาพที่ 2.3 คันทำนบดิน ทางด้านทิศใต้ของพื้นที่โครงการ

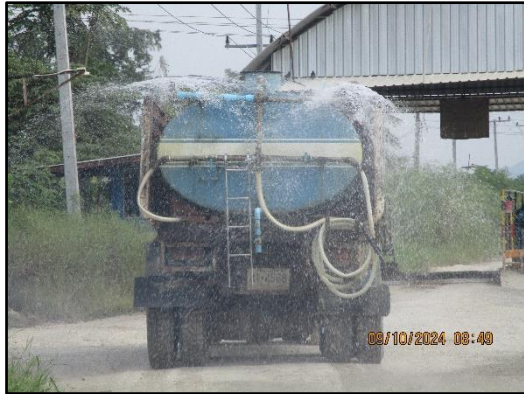
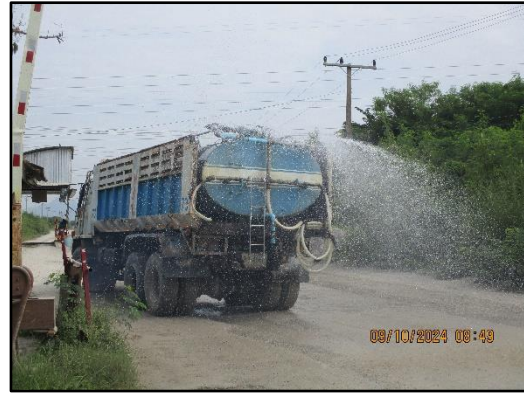
1.2 คุณภาพอากาศ ก.บริเวณพื้นที่ทำเหมือง 1. ให้มีรถบรรทุกน้ำคอยฉีดพรมน้ำที่บริเวณพื้นที่หน้าเหมือง และเส้นทางลำเลียงขนส่งแร่ให้ชุ่มชื้นอยู่เสมอ เพื่อป้องกันและ ลดการฟุ้งกระจายของฝุ่นละออง	- โครงการมีจุดรับน้ำ สำหรับรถบรรทุกน้ำ ซึ่งบรรทุกน้ำได้ ประมาณ 40,000 ลิตร คอยฉีดพรมน้ำ ที่บริเวณพื้นที่หน้า เหมือง และเส้นทางลำเลียงขนส่งแร่ประมาณ วันละ 3 ครั้ง เวลา 8.30 น., 11.30 น. และ 15.30 น. เพื่อให้ความชุ่มชื้น อยู่เสมอ รวมทั้งเป็นการลดการฟุ้งกระจายของฝุ่นละออง ด้วย ซึ่งจะมีการปรับความถี่ในการฉีดพรมน้ำให้เหมาะสม ตามฤดูกาล	-	- ภาพที่ 2.4 จุดรับน้ำเพื่อนำมา ฉีดพรมถนนลำเลียงแร่ - ภาพที่ 2.5 รถบรรทุกน้ำคอย ฉีดพรมถนนภายในพื้นที่ โครงการ

2. ให้ฉีดพรมน้ำบนเส้นทางขนส่งแร่ที่เป็นถนนลูกรังเป็นระยะๆ เป็นประจำทุกวัน โดยในช่วงฤดูร้อนและฤดูหนาว ให้ฉีดพรมน้ำวันละ 2 ครั้ง ส่วนในช่วงฤดูฝน อาจฉีดพรมน้ำวันละ 1 ครั้ง หรือไม่ ต้องฉีดพรมน้ำหากมีฝนตกอยู่สม่ำเสมอ	- โครงการมีจุดรับน้ำ สำหรับรถบรรทุกน้ำ ซึ่งบรรทุกน้ำได้ประมาณ 40,000 ลิตร คอยฉีดพรมน้ำ ที่บริเวณพื้นที่หน้าเหมือง และเส้นทางลำเลียงขนส่งแร่ประมาณ วันละ 3 ครั้ง เวลา 8.30 น., 11.30 น. และ 15.30 น. เพื่อให้ความชุ่มชื้นอยู่เสมอ รวมทั้งเป็นการลดการฟุ้งกระจายของฝุ่นละอองด้วย ซึ่งจะมีการปรับความถี่ในการฉีดพรมน้ำให้เหมาะสมตามฤดูกาล	-	- ภาพที่ 2.4 จุดรับน้ำเพื่อนำมาฉีดพรมถนนลำเลียงแร่ - ภาพที่ 2.5 รถบรรทุกน้ำคอยฉีดพรมถนนภายในพื้นที่โครงการ

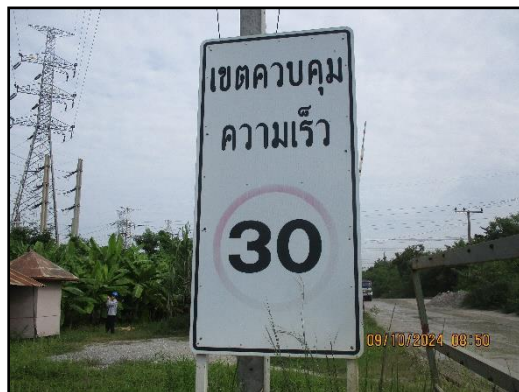
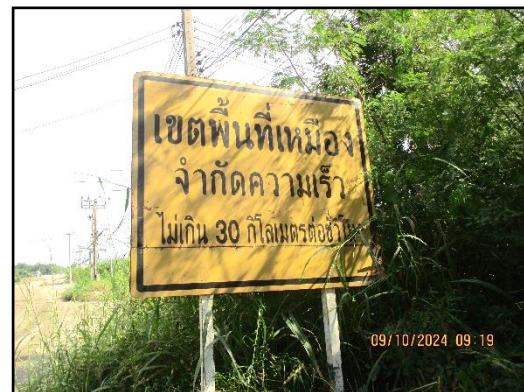
ภาพที่ 2.6 ป้ายจำกัดความเร็วไม่เกิน 30 กิโลเมตร/ชั่วโมง

2. ให้กำหนดความเร็วของรถบรรทุกที่ใช้ในการขนส่งแร่ภายใน เหมืองให้วิ่งด้วยความเร็วไม่เกิน 30 กิโลเมตร/ชั่วโมง	- โครงการจำกัดความเร็วของรถบรรทุกที่ใช้ขนส่งแร่ใน เหมือง โดยมีป้ายจำกัดความเร็วให้วิ่งด้วยความเร็วไม่ เกิน 30 กิโลเมตร/ชั่วโมง รวมทั้งได้กำชับให้พนักงานขับ รถบรรทุกปฏิบัติตามกฎจราจรอย่างเคร่งครัด	-	- ภาพที่ 2.6 ป้ายจำกัด ความเร็วไม่เกิน 30 กิโลเมตร/ ชั่วโมง

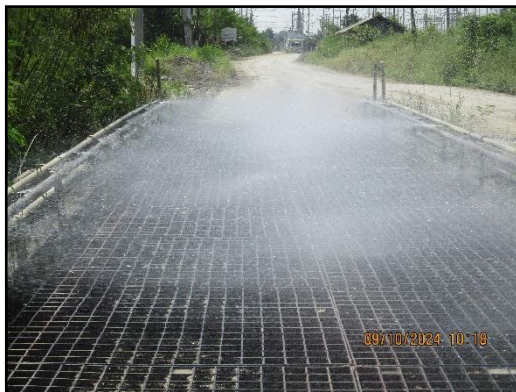
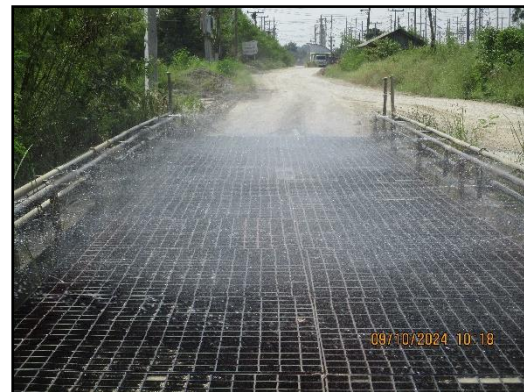
มาตรการป้องกันและแก้ไขผลกระทบสิ่งแวดล้อม	รายละเอียดการปฏิบัติจริงตามมาตรการฯ	ปัญหา อุปสรรค ที่ไม่สามารถปฏิบัติตามมาตรการ และแนวทางแก้ไข	ภาพถ่าย/เอกสารประกอบผล การปฏิบัติตามมาตรการฯ
ข. บริเวณเส้นทางขนส่งแร่ 4. ให้ปรับปรุงเส้นทางขนส่งแร่ (ส่วนบุคคล) ช่วงก่อนขึ้นสู่ทางหลวงหรือถนนคอนกรีตสาธารณะเป็นถนนลาดยางหรือคอนกรีต ให้มีระยะทางไม่น้อยกว่า 150 เมตร และให้จัดทำบ่อล้างล้อรถบรรทุกในช่วงถนนคอนกรีตดังกล่าวก่อนขึ้นสู่ทางหลวง	- โครงการได้มีการปรับปรุงเส้นทางขนส่งแร่ (ส่วนบุคคล) ช่วงก่อนขึ้นสู่ทางหลวงเป็นถนน คอนกรีต มีระยะทางประมาณ 200 เมตร และได้จัดทำบ่อล้างล้อรถบรรทุกในช่วงถนนคอนกรีตดังกล่าวก่อนขึ้นสู่ทางหลวง เพื่อล้างล้อรถบรรทุก ทุกครั้งก่อนออกนอกพื้นที่โครงการ	-	- ภาพที่ 2.9 สภาพเส้นทางขนส่งแร่ (ส่วนบุคคล) ช่วงก่อนขึ้นสู่ทางหลวง - ภาพที่ 2.10 บ่อล้างล้อรถบรรทุก ในช่วงถนนคอนกรีตของเส้นทางขนส่งแร่

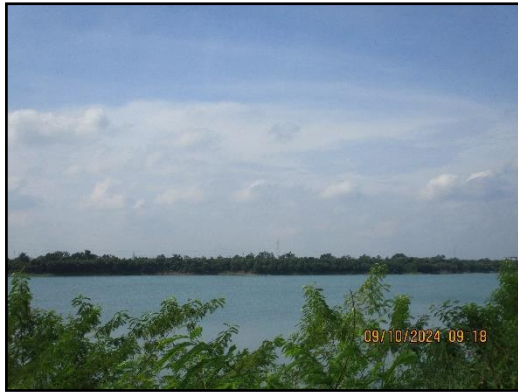
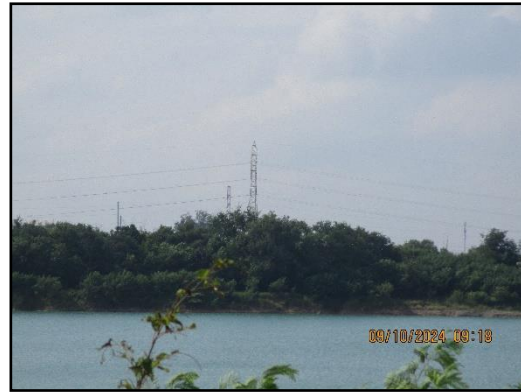
1.4 อุทกวิทยาและคุณภาพน้ำ 1. ให้ออกแบบพื้นที่โครงการส่วนที่ลึกที่สุด บริเวณพื้นที่เก็บขังน้ำขุ่นข้นและมูลดินทราย เป็นบ่อรับน้ำ (Sump) เพื่อรองรับน้ำจากพื้นที่ทำเหมืองก่อนที่จะสูบน้ำไปใช้ประโยชน์ในด้านอื่นๆ โดยไม่มีการปล่อยน้ำออกสู่ภายนอกแต่อย่างใด	- โครงการได้มีการออกแบบพื้นที่โครงการส่วนที่ลึกที่สุด บริเวณพื้นที่เก็บขังน้ำขุ่นข้นและมูลดินทราย เป็นบ่อรับน้ำเพื่อรองรับน้ำจากพื้นที่ทำเหมืองก่อนที่จะสูบน้ำไปใช้ประโยชน์ในด้านอื่นๆ เช่น นำน้ำมาฉีดพรมถนนลำเลียงขนส่งแร่ภายในพื้นที่โครงการ โดยทางโครงการไม่มีการปล่อยน้ำออกสู่ภายนอกโครงการ	-	- ภาพที่ 2.12 บริเวณพื้นที่กักขังน้ำขุ่นข้นและมูลดินทราย

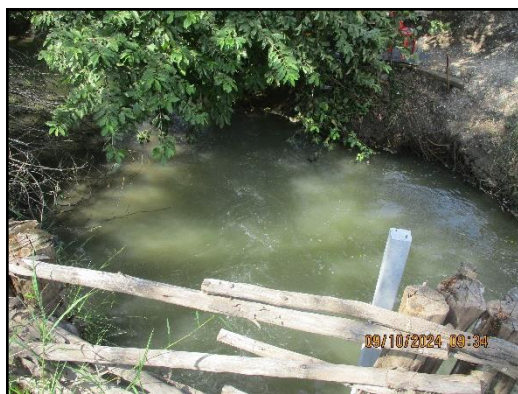
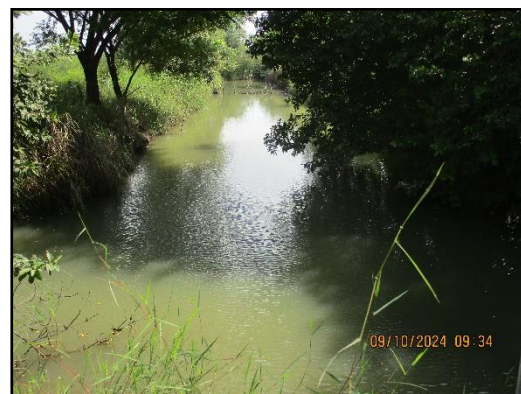
ภาพที่ 2.13 คูระบายน้ำด้านนอกคันทันบ

2.2 นิเวศวิทยาทางน้ำ - ให้ปฏิบัติตามมาตรการลดผลกระทบด้านอุทกวิทยาอย่างเคร่งครัดเพื่อป้องกันการชะล้างมูลดินทรายไม่ให้ไหลลงสู่พื้นที่ข้างเคียงภายนอก อันจะก่อให้เกิดความไม่เหมาะสมต่อการเจริญเติบโตของสิ่งมีชีวิตที่อาศัยอยู่ในแหล่งน้ำ	- โครงการได้ปฏิบัติตามมาตรการลดผลกระทบด้านอุทกวิทยาอย่างเคร่งครัดโดยได้มีการจัดทำบ่อดักตะกอน ภายในพื้นที่โครงการบริเวณด้านตะวันตกเฉียงเหนือ และจัดทำคันดินและคูระบายน้ำรอบพื้นที่โครงการทุกด้าน	-	- ภาพที่ 2.13 คูระบายน้ำด้านนอกคันทำนบ

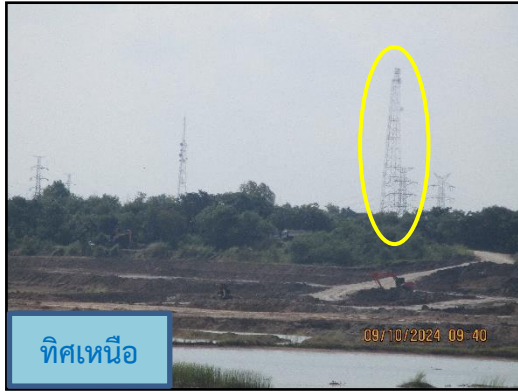
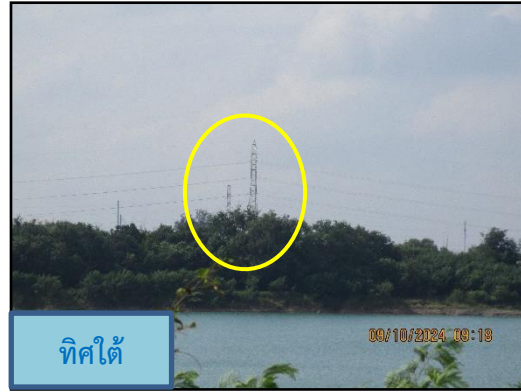
ภาพที่ 2.15 การเว้นระยะจากแนวสายไฟทางด้านทิศเหนือและทิศใต้

3. คุณค่าการใช้ประโยชน์ของมนุษย์ 3.1 การใช้ประโยชน์ที่ดิน 1. ให้โครงการดำเนินการทำเหมืองในแต่ละช่วง ดังที่ระบุ ในแผนผังการทำเหมืองของโครงการอย่างเคร่งครัด พร้อม ทั้งหลีกเลี่ยงการดำเนินกิจกรรมใดๆ ในพื้นที่ระหว่างแนว เสาไฟฟ้ากับพื้นที่โครงการ เพื่อป้องกันผลกระทบต่อแนว สายไฟฟ้า	- โครงการได้ดำเนินการทำเหมืองตามแผนผังการทำเหมืองอย่าง เคร่งครัด ซึ่งมีระยะห่างจากแนวเสาไฟฟ้ากับพื้นที่บ่อเหมือง มากกว่า 50 เมตร เพื่อป้องกันผลกระทบต่อแนวสายไฟฟ้า	-	- ภาพที่ 2.15 การเว้นระยะ แนวสายไฟฟ้าทางด้านทิศเหนือ และทิศใต้

2. กรณีที่การดำเนินโครงการ ก่อให้เกิดผลกระทบต่อแนว สายไฟฟ้าทางด้านทิศเหนือ และทิศใต้ ทางโครงการ จะต้องชดเชยค่าเสียหายที่เกิดขึ้นแก่รัฐโดยเร่งด่วน	- โครงการได้มีการหลีกเลี่ยงการดำเนินกิจกรรมใดๆ ที่อาจจะ ก่อให้เกิดผลกระทบต่อแนวสายไฟฟ้าทางด้านทิศเหนือ และทิศ ใต้ ของพื้นที่ระหว่างแนวสายไฟฟ้ากับพื้นที่โครงการ ปัจจุบันเสา ไฟฟ้าอยู่ในสภาพดี ซึ่งหากเกิดเหตุการณ์ใดๆ ที่ตรวจสอบแล้วพบว่า เกิดจากกิจกรรมการทำเหมืองของโครงการ ทางโครงการจะชดเชย ค่าเสียหายให้แก่ภาครัฐโดยเร่งด่วน	-	- ภาพที่ 2.15 การเว้นระยะ แนวสายไฟฟ้าทางด้านทิศเหนือ และทิศใต้

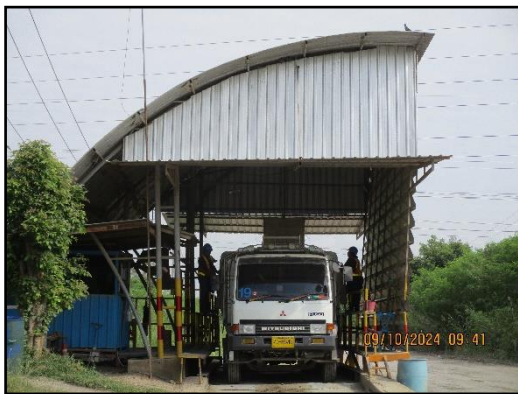
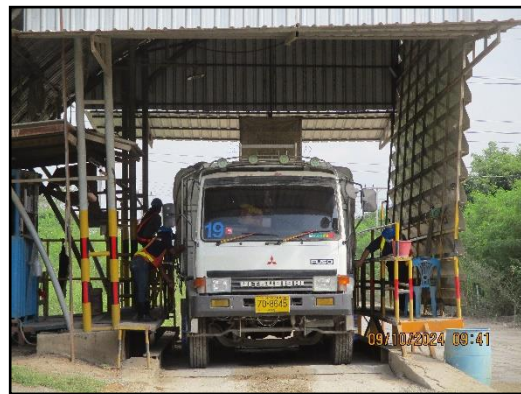
ภาพที่ 2.16 ด้านซ่งน้ำหนักรถบรรทุกขนส่งแร่

2. รถบรรทุกที่จะทำการขนส่งแร่ ต้องบรรทุกน้ำหนักไม่เกิน พิกัดตามราชการกำหนด และควบคุมความเร็วของรถ โดยเฉพาะช่วงที่เป็นถนนลูกรังและช่วงที่ผ่านชุมชนไม่ให้เกิน 30 กิโลเมตร/ชั่วโมง เพื่อป้องกันอุบัติเหตุที่อาจเกิดขึ้น	- โครงการได้ชั่งน้ำหนักบรรทุกทุกขนส่งแร่ เพื่อกำหนดให้รถบรรทุกมีการบรรทุกน้ำหนักไม่เกินพิกัดตามราชการกำหนด และควบคุมความเร็วของรถโดยเฉพาะช่วงที่เป็นถนนลูกรังและช่วงที่ผ่านชุมชนไม่ให้เกิน 30 กิโลเมตร/ชั่วโมง เพื่อป้องกันอุบัติเหตุที่อาจเกิดขึ้น	-	- ภาพที่ 2.6 ป้ายจำกัดความเร็วไม่เกิน 30 กิโลเมตร/ชั่วโมง - ภาพที่ 2.16 ด่านชั่งน้ำหนักรถบรรทุกขนส่งแร่

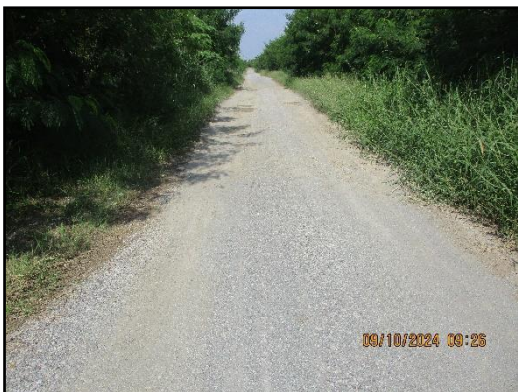
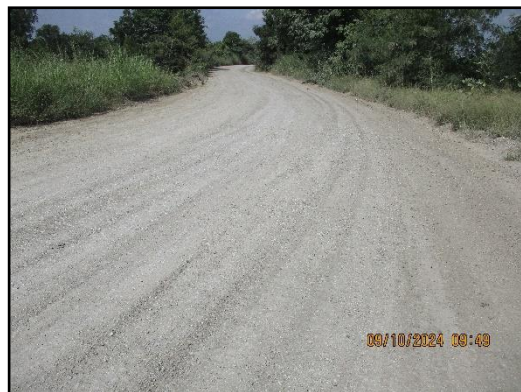
ภาพที่ 2.18 สภาพเส้นทางขนส่งแร่

5. ให้ดูแลรักษาสภาพเส้นทางขนส่งแร่ให้อยู่ในสภาพที่ใช้งาน ได้ดีอยู่เสมอ และในกรณีเกิดการชำรุดจากการดำเนินโครงการ จะต้องรับผิดชอบดำเนินการซ่อมแซมและปรับปรุงเส้นทาง ดังกล่าว	- โครงการได้มีการดูแลรักษาสภาพเส้นทางขนส่งแร่ให้อยู่ใน สภาพที่ใช้งานได้ดีอยู่เสมอ และในกรณีเกิดการชำรุดจากการ ดำเนินโครงการจะทำการซ่อมแซมและปรับปรุงเส้นทาง ดังกล่าว โดยในปัจจุบันสภาพเส้นทางขนส่งแร่ (ส่วนบุคคล) ช่วง ก่อนขึ้นทางหลวงเป็นถนนคอนกรีตระยะทางประมาณ 200 เมตร	-	- ภาพที่ 2.9 สภาพเส้นทางขนส่ง แร่ (ส่วนบุคคล) ช่วงก่อนขึ้นสู่ทาง หลวง - ภาพที่ 2.18 สภาพเส้นทาง ขนส่งแร่

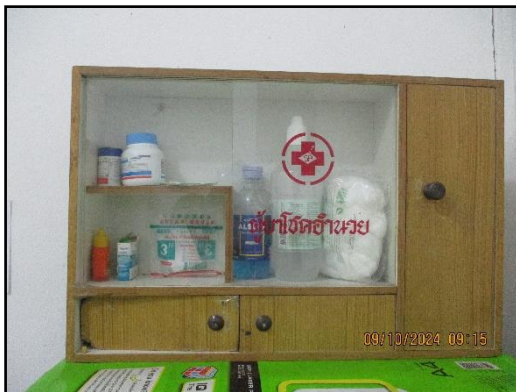
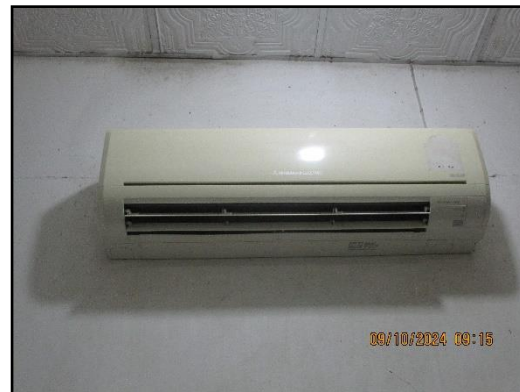
4. ให้จัดเตรียมอุปกรณ์ต่างๆ ที่ใช้ในการปฐมพยาบาล เบื้องต้นไว้ให้พร้อม	- โครงการได้จัดเตรียมอุปกรณ์ต่างๆ ที่ใช้ในการปฐมพยาบาล เบื้องต้นไว้อย่างเพียงพอสำหรับกรณีเกิดเหตุฉุกเฉินภายในโครงการ	-	- ภาพที่ 2.22 ตู้ยาปฐมพยาบาล เบื้องต้นประจำโครงการ

7. ให้ปฏิบัติตามวิธีการให้ความคุ้มครองแก่คนงานและความปลอดภัยแก่บุคคลภายนอกตามกฎหมายกระทรวงฉบับที่ 9 (พ.ศ. 2513) และกฎหมายฉบับที่ 50 (พ.ศ. 2525) ออกตามความในมาตราที่ 17(6) แห่ง พ.ร.บ. แร่ พ.ศ. 2510 ส่วนที่เกี่ยวข้องกับการทำเหมืองอย่างเคร่งครัด	- โครงการได้ปฏิบัติตามวิธีการให้ความคุ้มครองแก่คนงาน และความปลอดภัยแก่บุคคลภายนอกตามกฎหมายกระทรวงฉบับที่ 9 (พ.ศ. 2513) เช่น โครงการจัดให้มีปัจจัยในการปฐมพยาบาล เพื่อช่วยเหลือคนงานได้ทันทั่วทั้งเมื่อประสบอันตรายหรือเจ็บป่วย และกฎหมายฉบับที่ 50 (พ.ศ. 2525) ออกตามความในมาตราที่ 17(6) แห่ง พ.ร.บ. แร่ พ.ศ. 2510 ส่วนที่เกี่ยวข้องกับการทำเหมืองอย่างเคร่งครัด	-	- ภาพที่ 2.22 ตู้ยาปฐมพยาบาลเบื้องต้นประจำโครงการ
