## 1.1 ความเป็นมาของโครงการ

รายงานผลการปฏิบัติตามมาตรการป้องกันและแก้ไขผลกระทบสิ่งแวดล้อมและมาตรการติดตามตรวจสอบคุณภาพสิ่งแวดล้อม โครงการ โรงแรม เดอะ แอสคอต ของบริษัท สาธารณทรัพย์สิน จำกัด ตั้งอยู่ที่ 7 ถนนสาทรใต้ แขวงยานนาวา เขตสาทร กรุงเทพฯ 10120 ประจำปีเดือน กรกฎาคม 2567 ถึง ธันวาคม 2567 ตามหนังสือแจ้งผลการพิจารณารายงานที่ ทส. 1009/3229 ลงวันที่ 11 เมษายน 2549 โดยโครงการได้นำเสนอรายงานฉบับนี้เป็นฉบับที่ 1

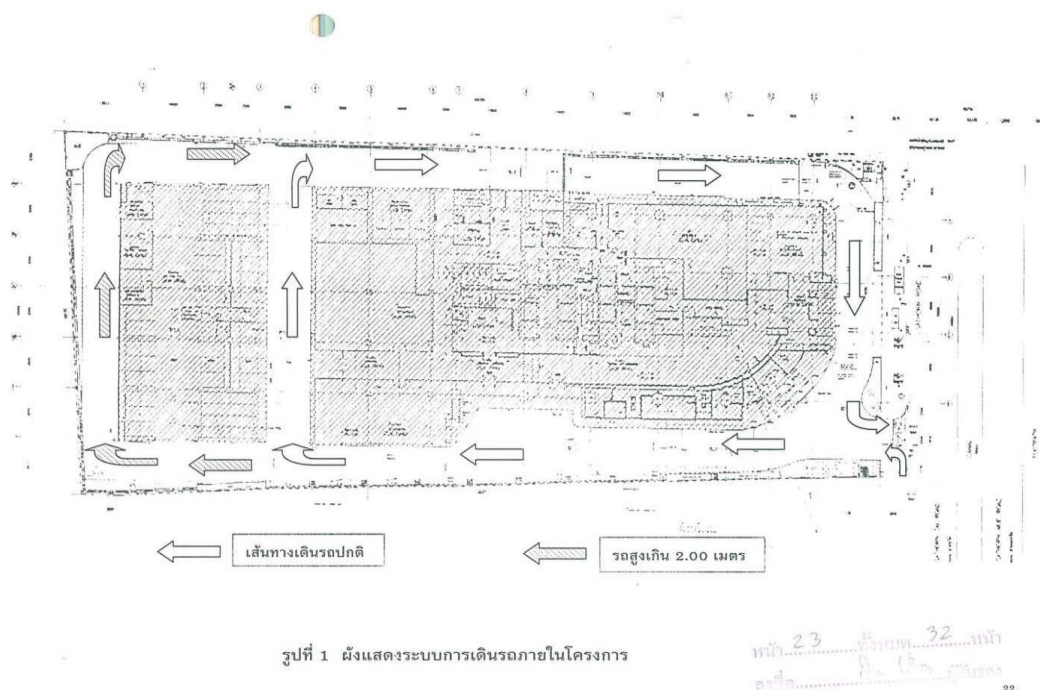
รูปที่ 3 : ผังแสดงระบบการเดินรถภายในอาคาร

โครงการได้จัดระบบการเดินรถและเส้นทางเข้า-ออกโครงการในการลดปัญหามลพิษจากการจราจรติดขัด โดยมีเจ้าหน้าที่คอยอำนวยความสะดวก ดังรูปที่ 3 ,มีป้ายห้ามติดเครื่องยนต์ขณะจอดรถในส่วนของที่จอดรถ ,และได้จัดให้มีพื้นที่จอดรถ จำนวน 517 คัน ซึ่งมากกว่าที่กฎหมายกำหนดไว้ ประกอบกับได้ออกแบบที่จอดรถให้มีอัตราการระบายอากาศประมาณ 4 เท่า ของปริมาตรห้องใน 1 ชั่วโมง ซึ่งมากกว่าข้อกำหนดตามกฎหมายกระทรวงฉบับที่ 50 (พ.ศ. 2540) ออกตามความในพระราชบัญญัติควบคุมอาคาร พ.ศ. 2522
