## รายละเอียดโครงการ

## บทที่ 1

## 1.1 ความเป็นมาในการจัดทำรายงานการประเมินผลกระทบสิ่งแวดล้อม

โครงการอาคารชุดพักอาศัย 8 ชั้น ของบริษัท วงศ์พิพัฒน์ จำกัด (ปัจจุบันรู้จักในชื่อ CS Mansion) เป็นโครงการประเภทอาคารชุดพักอาศัยขนาด 8 ชั้น จำนวน 1 อาคาร มีห้องชุดพักอาศัยรวมทั้งสิ้น 164 ห้อง พร้อมระบบสาธารณูปโภคต่างๆ และที่จอดรถยนต์ 22 คัน ตั้งอยู่ที่ซอยสุขุมวิท 101/1 ถนนสุขุมวิท แขวงบางนา เขตบางนา กรุงเทพมหานคร ก่อสร้างบนแปลงที่ดินจำนวน 1 แปลง พื้นที่ 3 งาน 45 ตารางวา ทั้งนี้ โครงการเข้าข่ายที่จะต้องศึกษาและจัดทำรายงานการประเมินผลกระทบสิ่งแวดล้อม (EIA) ในขั้นของการขออนุญาตก่อสร้าง ตามประกาศกระทรวงทรัพยากรธรรมชาติและสิ่งแวดล้อม เพื่อใช้ประกอบการพิจารณาก่อนการดำเนินการ โดยโครงการได้ผ่านการพิจารณาและได้รับหนังสือเห็นชอบรายงาน EIA จากสำนักงานนโยบายและแผนทรัพยากรธรรมชาติตามหนังสือเลขที่ ทส 1009/5815 ลงวันที่ 8 มิถุนายน 2547 (ภาคผนวก ก) ทั้งนี้ ตามหนังสือฉบับดังกล่าวได้กำหนดให้ทางโครงการต้องเสนอรายงานผลการปฏิบัติตามมาตรการป้องกันและแก้ไขผลกระทบสิ่งแวดล้อม และมาตรการตรวจสอบคุณภาพสิ่งแวดล้อมต่อหน่วยงานที่เกี่ยวข้องเพื่อพิจารณาทุก 6 เดือน

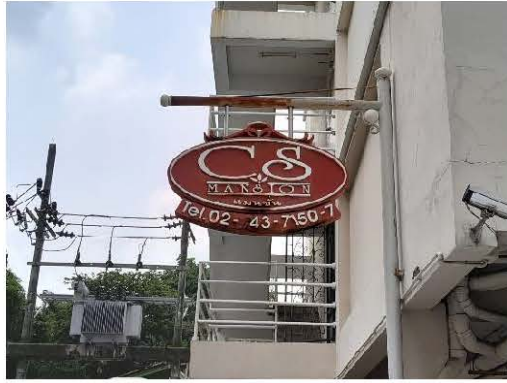
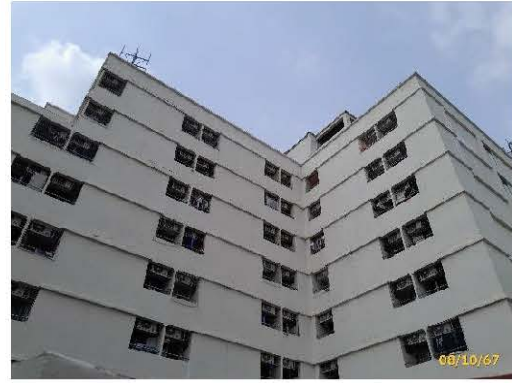
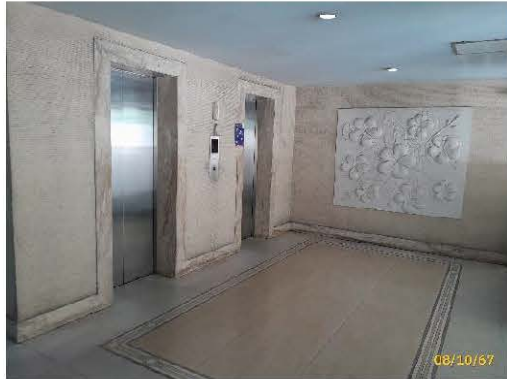
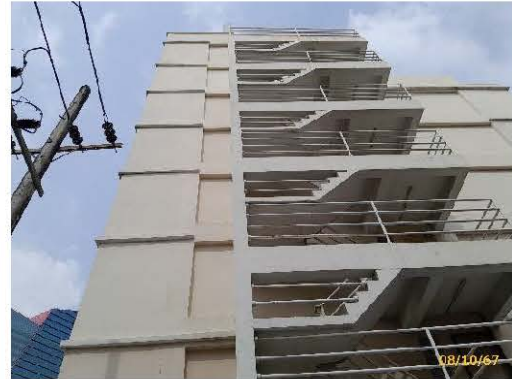
ภาพที่ 1.2-2 สภาพปัจจุบัน

- 1.2.8 สถานภาพปัจจุบัน : โครงการดำเนินการก่อสร้างเสร็จสิ้น และเปิดใช้งานอาคาร รวมไปถึงระบบสาธารณูปโภคทั้งหมด (ภาพที่ 1.2-2 และ ภาคผนวก ข-2)
- 1.2.9 ขนาดพื้นที่โครงการ : 3 งาน 45 ตารางวา หรือ 1,380 ตารางเมตร

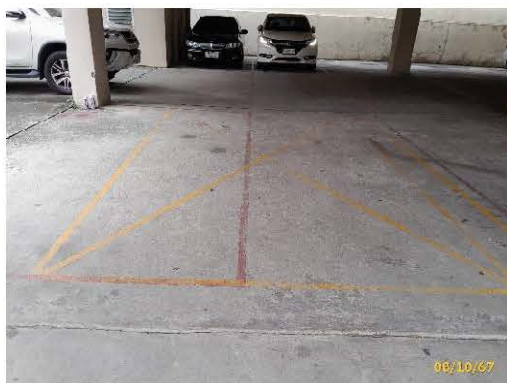
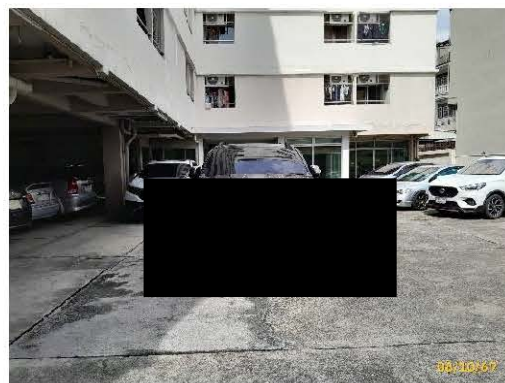
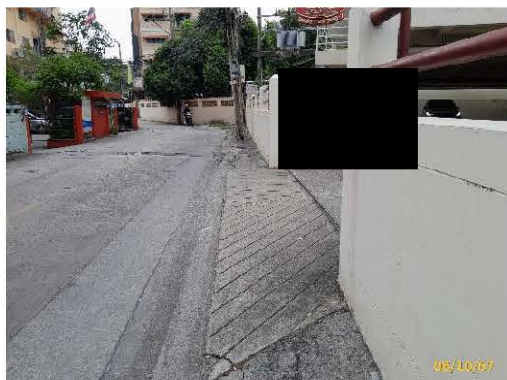
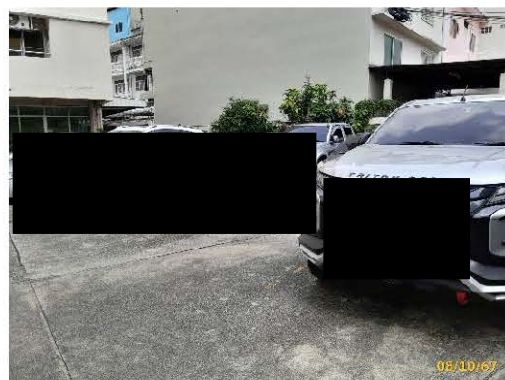
ภาพที่ 1.3.2-1 การคมนาคม

จากการสำรวจเบื้องต้น ณ วันที่เข้าไปสำรวจสภาพปัจจุบันของโครงการ (ภาพที่ 1.3.2-1 การคมนาคม) พบว่าระบบจราจรและลานจอดรถของโครงการส่วนใหญ่ได้รับการจัดสร้างตามรายละเอียดโครงการที่เสนอไว้ในรายงานการประเมินผลกระทบสิ่งแวดล้อม

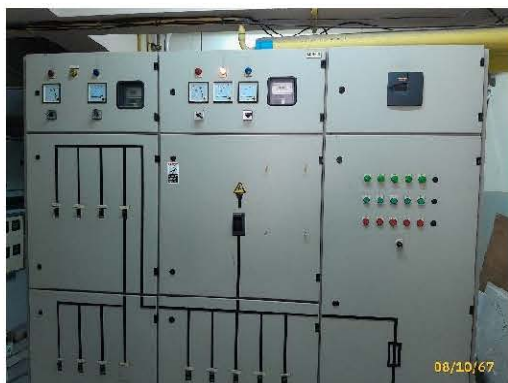
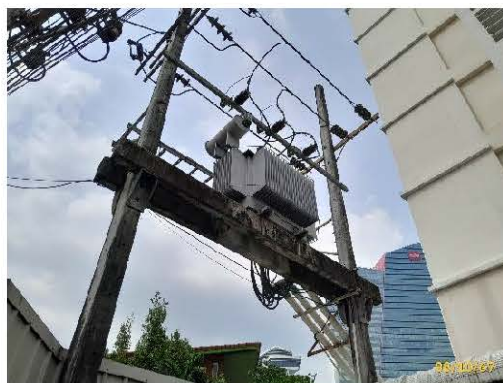
ภาพที่ 1.3.3-1 การใช้ไฟฟ้า

จากการสำรวจเบื้องต้น ณ วันที่เข้าไปสำรวจสภาพปัจจุบันของโครงการ (ภาพที่ 1.3.3-1 การใช้ไฟฟ้า) พบว่าระบบไฟฟ้าของโครงการส่วนใหญ่ได้รับการจัดสร้างตามรายละเอียดโครงการที่เสนอไว้ในรายงานการประเมินผลกระทบสิ่งแวดล้อม

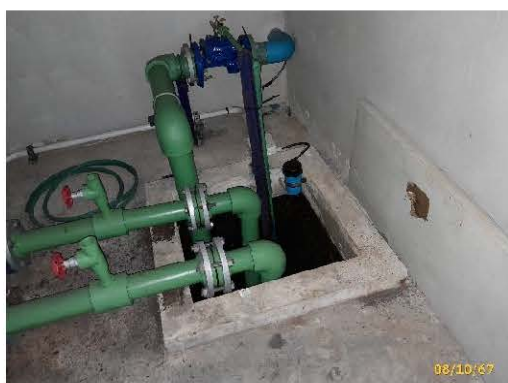
ถังเก็บน้ำใต้ดิน

จากการตรวจสอบเอกสารและสำรวจเบื้องต้น ณ วันที่เข้าไปสำรวจสภาพปัจจุบันของโครงการ (ภาพที่ 1.3.4-1 ระบบน้ำใช้) พบว่าความต้องการน้ำใช้ปัจจุบันมีปริมาณต่ำกว่าค่าที่ได้จากคาดการณ์ ด้วยเพราะจำนวนผู้พักอาศัยมีปริมาณต่ำกว่าที่ได้รับการประเมิน สำหรับการทำงานของระบบสำรองน้ำใช้และระบบจ่ายน้ำ จากการสอบถามเจ้าหน้าที่และประเมินด้วยสายตาเบื้องต้นพบว่าระบบดังกล่าวได้รับการก่อสร้างและติดตั้งได้แตกต่างจากรายละเอียดในรายงานการประเมินผลกระทบสิ่งแวดล้อม

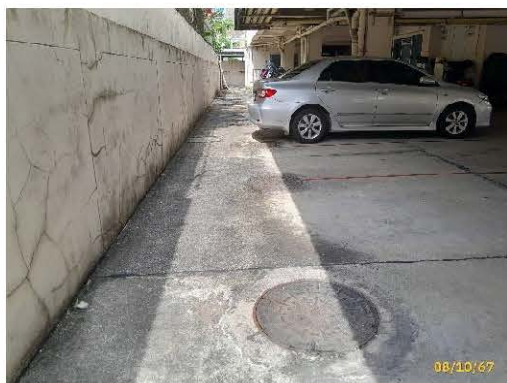
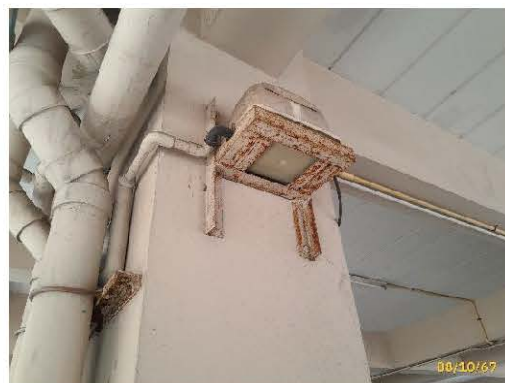
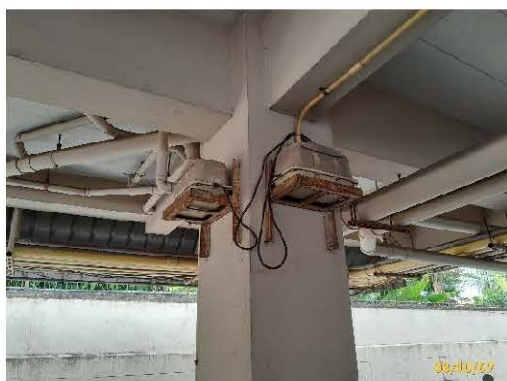
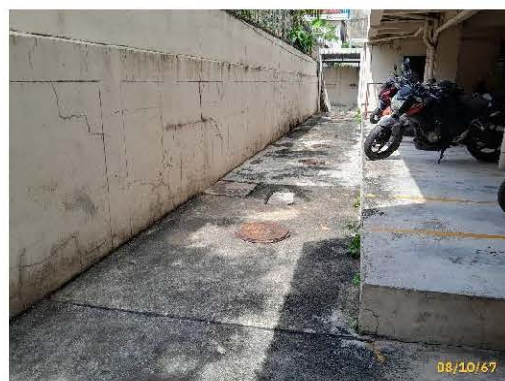
ระบบบำบัดน้ำเสียด้านทิศใต้

จากการตรวจสอบเอกสารและสำรวจเบื้องต้น ณ วันที่เข้าไปสำรวจสภาพปัจจุบันของโครงการ (ภาพที่ 1.3.5-2 ระบบบำบัดน้ำเสีย) พบว่า ปัจจุบันโครงการมีรูปแบบของระบบบำบัดที่แตกต่างจากที่ระบุไว้ อย่างไรก็ตามรูปแบบดังกล่าวยังคงสามารถรองรับน้ำเสียที่เกิดขึ้นได้อย่างมีประสิทธิภาพ

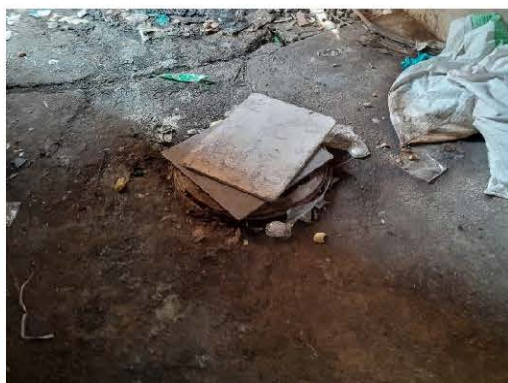
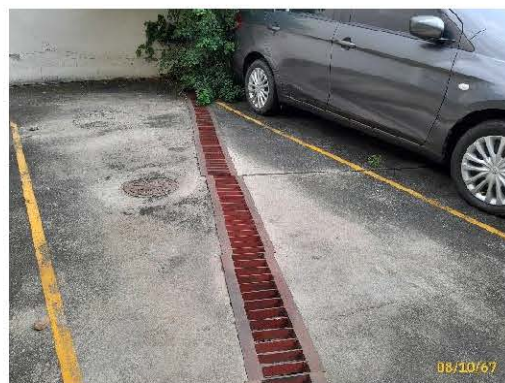
ภาพที่ 1.3.6-2 ระบบระบายน้ำและการป้องกันน้ำท่วม

จากการตรวจสอบเอกสารและสำรวจเบื้องต้น ณ วันที่เข้าไปสำรวจสภาพปัจจุบันของโครงการ (ภาพที่ 1.3.6-2 ระบบระบายน้ำและการป้องกันน้ำท่วม) พบว่า ปัจจุบันโครงการมีรูปแบบของระบบระบายน้ำที่แตกต่างจากที่ระบุไว้ อย่างไรก็ตามรูปแบบดังกล่าวยังคงสามารถรองรับน้ำฝนเกิดขึ้นได้อย่างมีประสิทธิภาพ

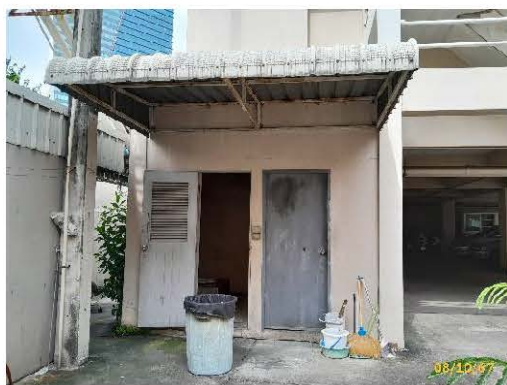
ห้องพักมูลฝอยรวม

จากการสำรวจเบื้องต้น ณ วันที่เข้าไปสำรวจสภาพปัจจุบันของโครงการ (ภาพที่ 1.3.7-2 การจัดการมูลฝอย) พบว่า ปัจจุบันโครงการได้กำหนดให้บริเวณข้างทางหนีไฟของชั้นที่ 2 ถึงชั้นที่ เป็นพื้นที่สำหรับจัดเก็บขยะมูลฝอยของชั้นพักอาศัยจำนวน 1 ห้อง/ชั้น ซึ่งภายในประกอบด้วยถังรองรับมูลฝอยจำนวน 2-3 ถัง (ถังขยะเปียก และถังขยะแห้ง) ซึ่งเป็นถังขนาด 100 ลิตร โดยโครงการจะจัดให้มีเจ้าหน้าที่ทำการเก็บรวบรวมเป็นประจำทุกวัน ทั้งนี้มูลฝอยทั้งหมดจะถูกรวบรวมมายังบริเวณห้องพักมูลฝอยรวมของโครงการตั้งอยู่บริเวณชั้น 1 ใกล้ทางเข้า-ออก โครงการ อนึ่ง โครงการจัดให้มีการเก็บไปกำจัดโดยสำนักงานเขตฯ เป็นประจำทุก 2 วัน ซึ่งภายหลังการเก็บขนพนักงานจะทำความสะอาดเป็นประจำ

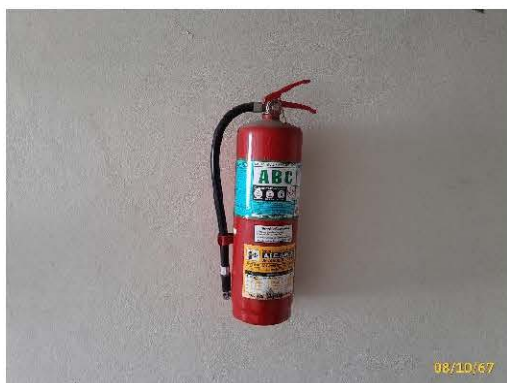
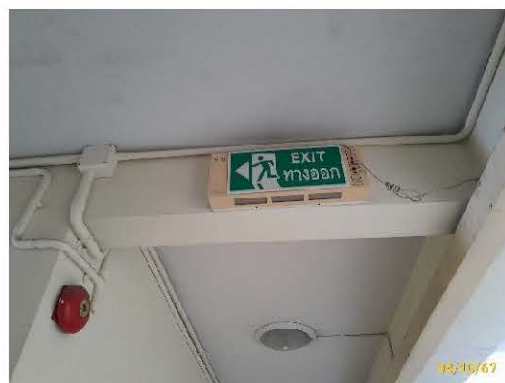
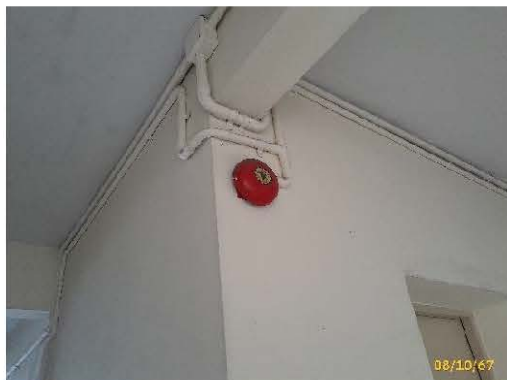
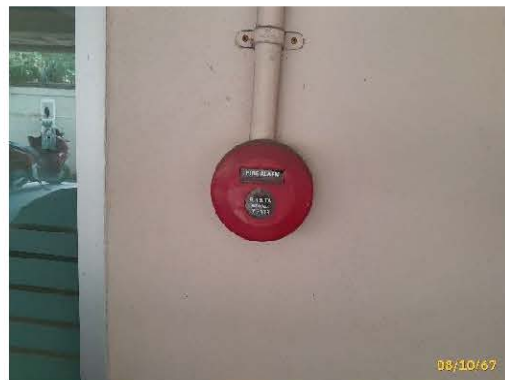
ภาพที่ 1.3.8.1 ระบบรับอัคคีภัย

จากการสำรวจเบื้องต้น ณ วันที่เข้าไปสำรวจสภาพปัจจุบันของโครงการ (ภาพที่ 1.3.8.1 ระบบรับอัคคีภัย) พบว่า ปัจจุบันโครงการมีระบบป้องกันอัคคีภัย โดยปัจจุบันระบบดังกล่าวมีการทำงานอย่างมีประสิทธิภาพและมีการตรวจสอบ/บำรุงรักษาเป็นประจำ
