ผลการปฏิบัติตามมาตรการป้องกันและ
แก้ไขผลกระทบสิ่งแวดล้อม

โครงการอาคารชุดพักอาศัย 8 ชั้น ของบริษัท วงศ์พิพัฒน์ จำกัด (ปัจจุบันรู้จักในชื่อ CS Mansion) เป็นโครงการประเภทอาคารชุดพักอาศัยขนาด 8 ชั้น จำนวน 1 อาคาร มีห้องชุดพักอาศัยรวมทั้งสิ้น 164 ห้อง พร้อมระบบสาธารณูปโภคต่างๆ และที่จอดรถยนต์ 22 คัน โดยมีพื้นที่ใช้สอยอาคารรวมทุกชั้น 5,906 ตารางเมตร ตั้งอยู่ที่ซอยสุขุมวิท 101/1 ถนนสุขุมวิท แขวงบางนา เขตบางนา กรุงเทพมหานคร ก่อสร้างบนแปลงที่ดินจำนวน 1 แปลง พื้นที่ 3 งาน 45 ตารางวา หรือ 1,380 ตารางเมตร โครงการได้รับหนังสือเห็นชอบรายงาน EIA จากสำนักงานนโยบายและแผนทรัพยากรธรรมชาติและสิ่งแวดล้อมที่ ทส 1009/5815 ลงวันที่ 8 มิถุนายน 2547 (ภาคผนวก ก) ทั้งนี้ ตามหนังสือฉบับดังกล่าวได้กำหนดให้ทางโครงการต้องเสนอรายงานผลการปฏิบัติตามมาตรการป้องกันและแก้ไขผลกระทบสิ่งแวดล้อม และมาตรการตรวจสอบคุณภาพสิ่งแวดล้อมต่อหน่วยงานที่เกี่ยวข้องเพื่อพิจารณาทุก 6 เดือน

ตารางที่ 2.2-1 มาตรการป้องกันและแก้ไขผลกระทบสิ่งแวดล้อม โครงการอาคารชุดพักอาศัย 8 ชั้น ของบริษัท วงศ์พิพัฒน์ จำกัด (ระยะดำเนินการ)

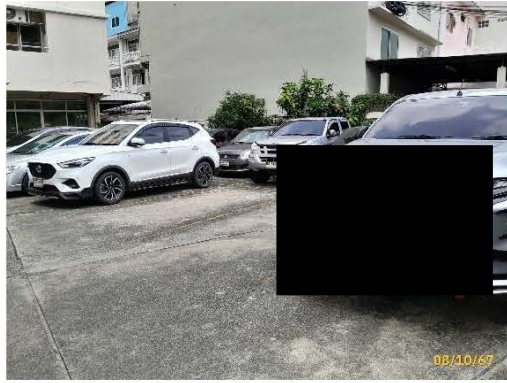
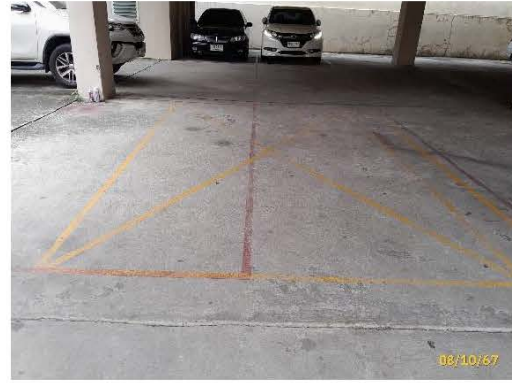
ภาพที่ 2.2-1 พื้นที่จอดรถ และทางสัญจร

1. ทรัพยากรสิ่งแวดล้อมทางกายภาพ				
1.1 สภาพภูมิประเทศ	-	-	-	-
1.2 สภาพภูมิอากาศ	-	-	-	-
1.3 คุณภาพอากาศ	-	-	-	-
1.4 เสียงและความสั่นสะเทือน	- ติดป้ายจำกัดความเร็วของรถยนต์ภายในโครงการเพื่อลดผลกระทบด้านเสียงและความสั่นสะเทือน	✕ - เนื่องจากโครงการเป็นโครงการขนาดเล็กทำให้มีพื้นที่ในการสัญจรจำกัด การจราจรด้วยความเร็วสูงจึงเป็นเรื่องที่เป็นไปได้ยาก ประกอบกับพื้นที่จอดรถมีเจ้าหน้าที่ รปภ. คอยตรวจสอบอยู่เสมอ	ตารางที่ 4.2	ภาพที่ 2.2-1 พื้นที่จอดรถและทางสัญจร

2. จัดระบบการจราจรภายในโครงการให้ชัดเจน	✓ - พื้นที่เดินรถ และช่องจอดได้รับการทำสัญลักษณ์บนพื้นทางเพื่อเพิ่มความชัดเจนในการสัญจร	-	ภาพที่ 2.2-1 พื้นที่จอดรถและทางสัญจร

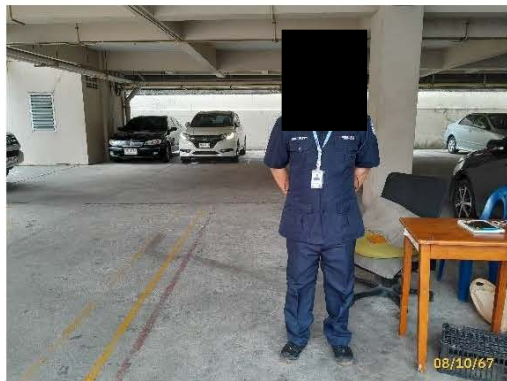
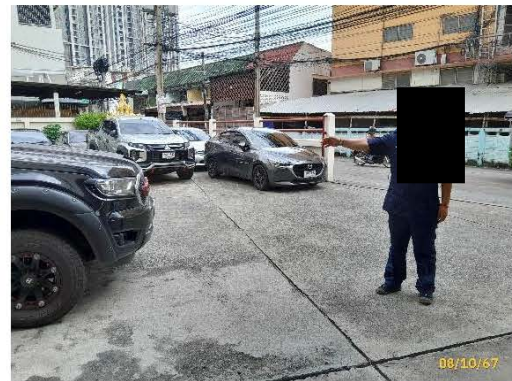
3. จัดให้มีเจ้าหน้าที่หรือยามรักษาความปลอดภัยคอยดูแลและอำนวยความสะดวกด้านการจราจรบริเวณทางเข้า - ออกของโครงการ	✓ - โครงการมีเจ้าหน้าที่รักษาความปลอดภัยประจำพื้นที่โครงการจำนวน 1 คน ซึ่งนอกจากทำหน้าที่ในการเฝ้าระวังอันตรายแล้ว การอำนวยความสะดวกด้านการจราจรก็เป็นหน้าที่หนึ่งที่มีการปฏิบัติ	-	ภาพที่ 2.2-2 เจ้าหน้าที่รักษาความปลอดภัยขณะอำนวยความสะดวกด้านการจราจร

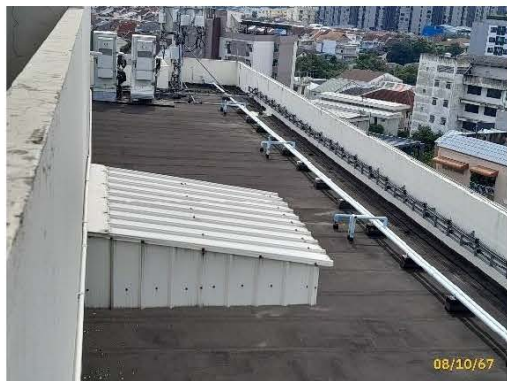
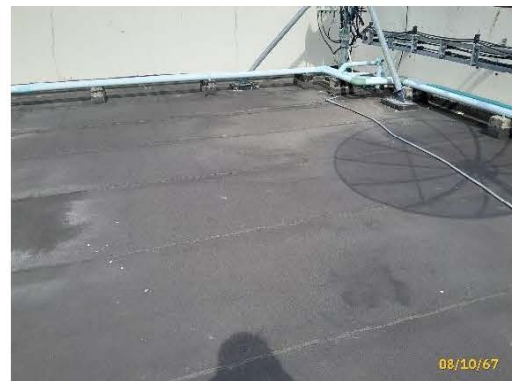
3.2 การใช้ประโยชน์ที่ดิน	-	-	-	-
3.3 การใช้ไฟฟ้า	1. การติดตั้งแผ่นกันความร้อนบริเวณหลังคาของอาคารเพื่อเป็นการลดความร้อนที่เข้าสู่อาคาร	✓ - พื้นที่หลังคาที่สัมผัสกับแสงแดดได้รับการติดตั้งแผ่นกันความร้อนเป็นที่เรียบร้อยแล้ว	-	ภาพที่ 2.2-3 แผ่นกันความร้อนบริเวณหลังคา

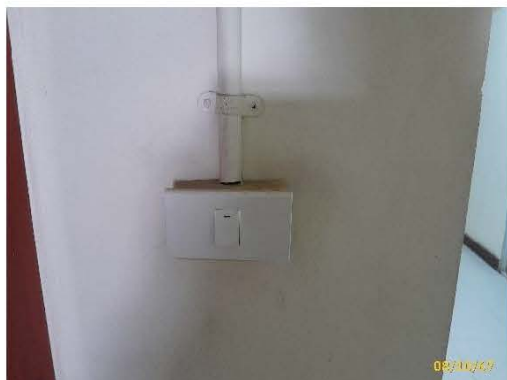
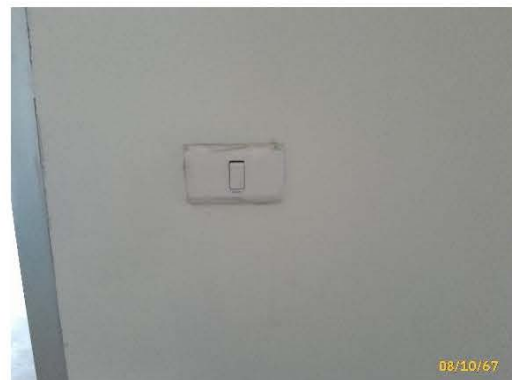
2. กำหนดระยะเวลาการปิดเปิดไฟให้แสงสว่างเฉพาะช่วงเวลากลางคืนเท่านั้น	✓ - โครงการมีการกำหนดระยะเวลาเปิด-ปิดไฟ ตามสภาพแสงสว่างของวันนั้นๆ แต่ปกติจะเริ่มเปิดเวลาประมาณ 17.00 น. และจะปิดเวลาประมาณ 7.00 น. ทั้งนี้ในส่วน of ชั้นที่ 1-4 จะมีการเปิดไฟไว้ตลอดเวลาเนื่องจากมีการบดบังแสงแดดของอาคารข้างเคียง	-	ภาพที่ 2.2-4 จุดเปิด-ปิดไฟส่วนกลาง

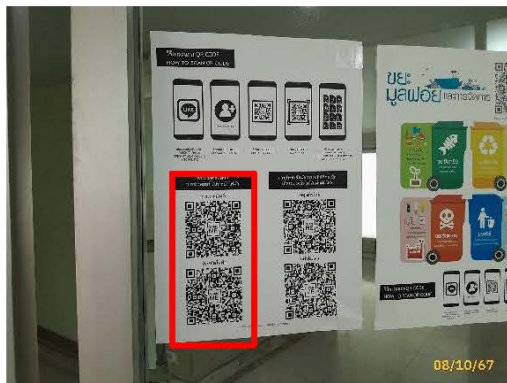
ภาพที่ 2.2-5 การรณรงค์ประหยัดน้ำ/ประหยัดไฟฟ้า

3. รณรงค์ให้ผู้อยู่อาศัยในอาคารมีการใช้ไฟฟ้าและน้ำประปาอย่างประหยัดทั้งของส่วนตนและส่วนรวม	✓ - โครงการได้จัดให้มีการรณรงค์ให้ผู้อยู่อาศัยมีการใช้ไฟฟ้าและน้ำประปาอย่างประหยัดเป็นที่เรียบร้อยแล้ว โดยกระทำในรูปแบบการแจกจ่ายคู่มือที่จำเป็น และจัดทำในรูปแบบ QR code พร้อมให้ผู้พักอาศัยสแกนเพื่อรับข้อมูล	-	ภาพที่ 2.2-5 การรณรงค์ประหยัดน้ำ และประหยัดไฟฟ้า

4. รณรงค์ให้ผู้อยู่อาศัยใช้เครื่องใช้ไฟฟ้าให้เกิดประสิทธิภาพมากที่สุด เช่น การรีดผ้าหรือซักผ้าในคราวเดียวเป็นจำนวนมาก เป็นต้น	✓ - ข้อกำหนดที่มาตรการระบุถูกบรรจุลงในคู่มือประหยัดพลังงานที่โครงการมีการประชาสัมพันธ์เป็นที่เรียบร้อยแล้ว	-	ภาพที่ 2.2-5 การรณรงค์ประหยัดน้ำ และประหยัดไฟฟ้า

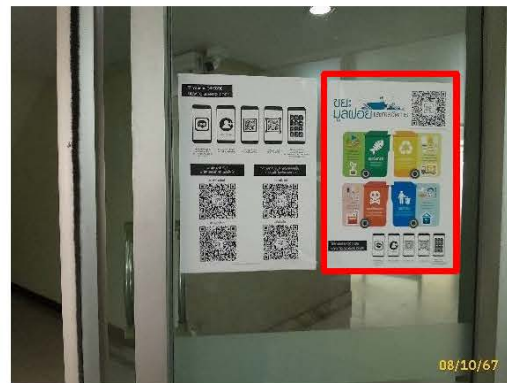
3.4 การใช้น้ำ	-	-	-	-
3.5 การจัดการมูลฝอย	1. ติดป้ายประชาสัมพันธ์ให้ผู้พักอาศัยภายในโครงการคัดแยกขยะเปียก ขยะแห้ง และขยะอันตราย ก่อนทิ้งลงถังรองรับมูลฝอยที่โครงการจัดเตรียมไว้	✓ - โครงการได้จัดให้มีการประชาสัมพันธ์ในเรื่องของโครงการคัดแยกขยะเป็นที่เรียบร้อยแล้ว	-	ภาพที่ 2.2-6 การรณรงค์คัดแยกมูลฝอย

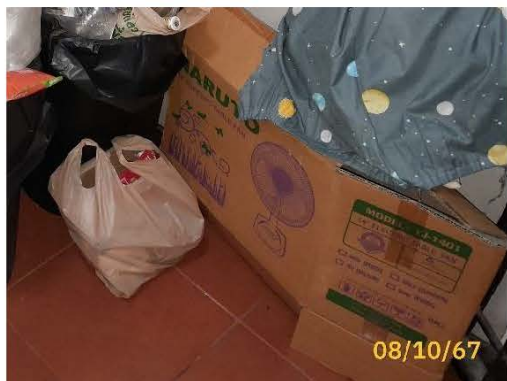
3. จัดให้มีพนักงานคัดแยกขยะที่สามารถนำไป Recycle ได้ เช่น ขวดแก้ว กระดาษ และกระป๋องโลหะ ออกจากขยะประเภทอื่น ๆ โดยเมื่อรวบรวมมูลฝอยจากแต่ละชั้นของอาคารมายังห้องพักมูลฝอยแล้วให้ทำการคัดแยกขยะดังกล่าว และหากพบว่ามีปริมาณมากแล้วให้นำไปจำหน่ายให้กับผู้รับซื้อของเก่าต่อไป	✓	- โดยปกติผู้พักอาศัยส่วนใหญ่จะทำการคัดแยกมูลฝอยรีไซเคิลแยกไว้ต่างหาก เพื่อให้พนักงานทำความสะอาดสามารถจัดเก็บได้รวดเร็ว อย่างไรก็ตาม พนักงานทำความสะอาดจะทำการคัดแยกจากมูลฝอยทั่วไปอีกครั้ง และหากมีปริมาณมากจะประสานร้านรับซื้อเข้ามาจัดเก็บเป็นกรณีไป	-	ภาพที่ 2.2-7 ขยะมูลฝอยรีไซเคิลที่มีการคัดแยก

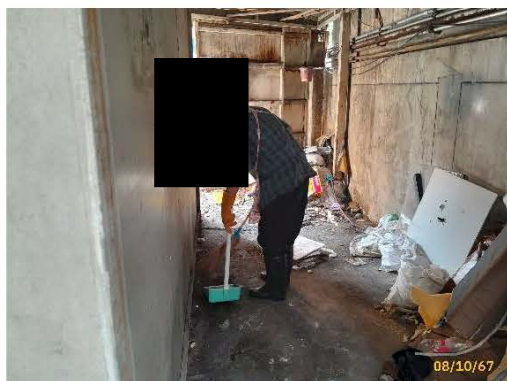
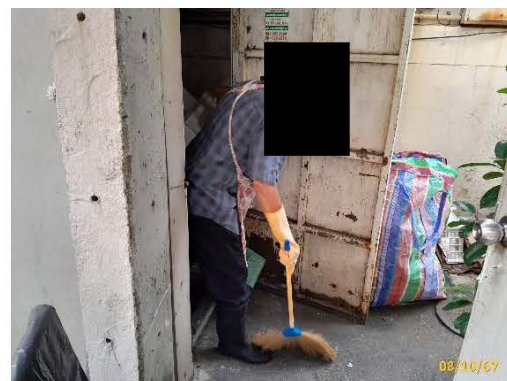
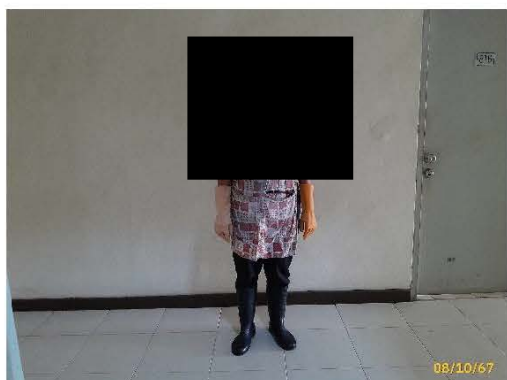
ภาพที่ 2.2-9 อุปกรณ์ป้องกันสำหรับผู้ปฏิบัติหน้าที่ในการเก็บขนมูลฝอย

3.5 การจัดการมูลฝอย (ต่อ)	7. จัดหาอุปกรณ์ป้องกันในการปฏิบัติงานให้กับพนักงานที่ต้องสัมผัสกับขยะมูลฝอย เช่น ถุงมือยาง และผ้าปิดจมูก และสถานที่สำหรับชะล้างร่างกายหลังจากทำการขนถ่ายขยะมูลฝอยเรียบร้อยแล้ว	✓ - โครงการได้จัดหาอุปกรณ์ป้องกันสำหรับผู้ปฏิบัติงานหน้าพื้นที่ในการเก็บขนมูลฝอยเป็นที่เรียบร้อยแล้ว นอกจากนี้ยังจัดให้มีห้องน้ำ-ห้องส้วมเพื่อใช้ชำระร่างกายในกรณีจำเป็น	-	ภาพที่ 2.2-9 อุปกรณ์ป้องกันสำหรับผู้ปฏิบัติงานหน้าพื้นที่ในการเก็บขนมูลฝอย ภาพที่ 2.2-10 ห้องน้ำ-ห้องส้วม

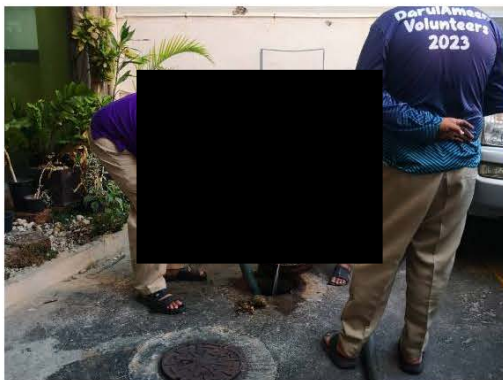
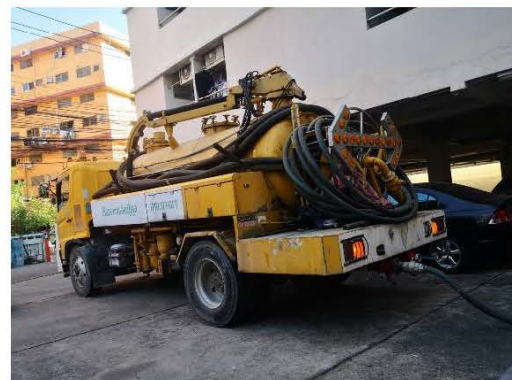
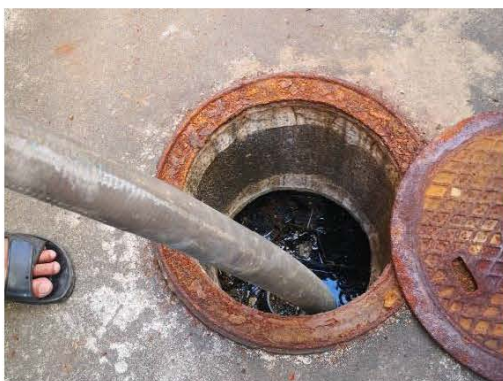
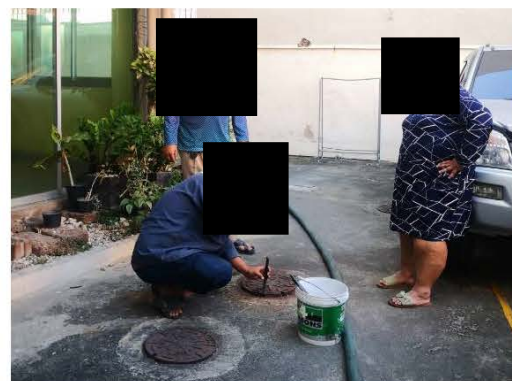
ภาพที่ 2.2-11 การสูบน้ำก่อนระบบบำบัดน้ำเสีย

3.6 การบำบัดน้ำเสียและสิ่งปฏิกูล	- เพื่อเป็นการป้องกันไม่ให้เกิดผลกระทบอันเนื่องจากการจัดการน้ำเสียและสิ่งปฏิกูลทางโครงการต้องควบคุมดูแลการทำงานของระบบบำบัดน้ำเสียให้มีประสิทธิภาพอยู่เสมอ และจัดให้มีการสุบภาคตะกอนออกจากระบบน้ำเสียไปกำจัดอย่างสม่ำเสมอ เพื่อรักษาประสิทธิภาพการทำงานของระบบ	⊙ - เนื่องจากระบบบำบัดน้ำเสียของโครงการเป็นระบบที่มีการใช้งานเครื่องจักรในระดับต่ำ ทำให้โครงการจัดให้มีการบำรุงรักษาภายหลังเกิดเหตุขัดข้อง ซึ่งหากเกิดความเสียหายต่อเครื่องจักรผู้ดูแลจะประสานงานไปยังช่าง เพื่อให้เข้ามาซ่อมแซมเป็นกรณีไป สำหรับการสุบภาคตะกอนออกจากระบบน้ำเสียไปกำจัด ปกติโครงการกำหนดให้มีการสุบอย่างน้อยปีละ 1 ครั้ง ซึ่งกระทำครั้งล่าสุดเมื่อปลายปี 2566 ทั้งนี้ด้วยข้อจำกัดด้านทรัพยากร โครงการจึงไม่สามารถกำหนดช่วงเวลาตายตัวได้ แต่จะดำเนินการตามเหมาะสมโดยสังเกตจากสัญญาณต่างๆ เช่น กลิ่น ผลการวิเคราะห์คุณภาพน้ำ และการร้องเรียน	ตารางที่ 4.2	ภาพที่ 2.2-11 การสุบตะกอนระบบบำบัดน้ำเสีย

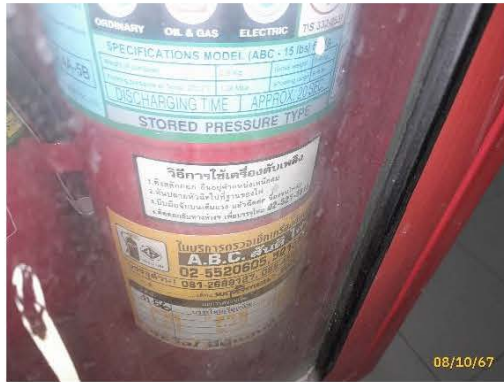
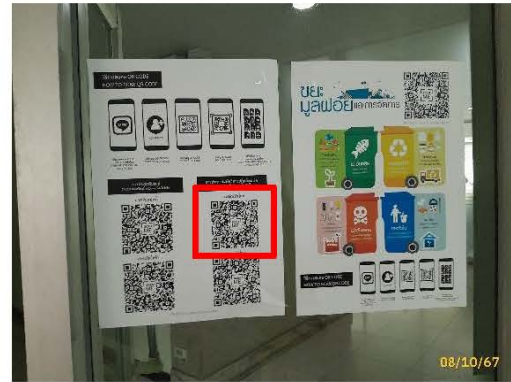
2. ประชาสัมพันธ์ และติดประกาศแสดงวิธีการใช้เครื่องมือและอุปกรณ์ดับเพลิงบริเวณตำแหน่งที่ติดตั้งระบบดับเพลิง เพื่อให้ผู้พักอาศัยได้ทราบและ สามารถปฏิบัติได้ในกรณีฉุกเฉิน	✓ - โครงการมีการประชาสัมพันธ์ในเรื่องของวิธีการใช้เครื่องมือและอุปกรณ์ดับเพลิง ใน 2 ลักษณะ คือ วิธีใช้งานเครื่องมือที่ติดตามฉลากของอุปกรณ์ดับเพลิง และเอกสารประชาสัมพันธ์เหตุฉุกเฉิน	-	ภาพที่ 2.2-12 ป้ายวิธีการใช้เครื่องมือและอุปกรณ์ดับเพลิง

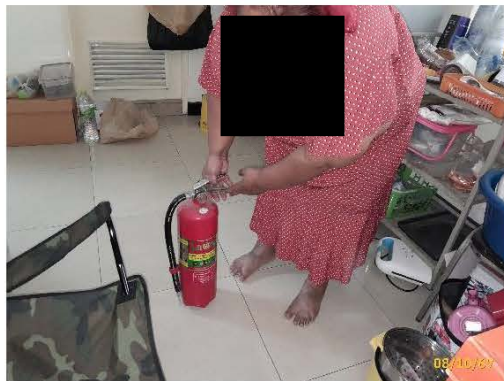
3. ตรวจสอบประสิทธิภาพของระบบดับเพลิงทุกตำแหน่งและอุปกรณ์ที่ใช้ในการดำเนินการรักษา	✓ - ผู้ดูแลโครงการรับหน้าที่ในการตรวจสอบระบบดับเพลิง	-	ภาพที่ 2.2-13 การตรวจสอบระบบดับเพลิง

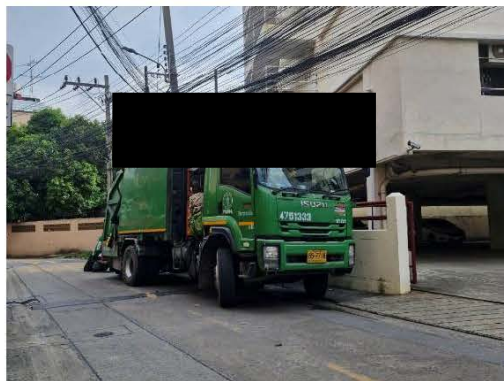
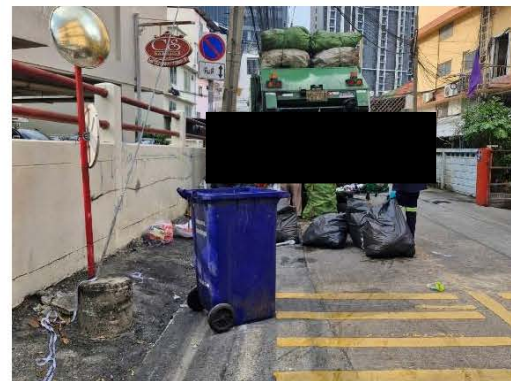
5. กำชับให้พนักงานขนถ่ายขยะมูลฝอยด้วยความระมัดระวังโดยการใส่ผ้าคลุมรถขนถ่ายเพื่อป้องกันการตกหล่นของขยะมูลฝอย	✓	- โครงการจะมีการกำชับพนักงานขนถ่ายขยะมูลฝอยให้ปฏิบัติงานด้วยความระมัดระวังเพื่อป้องกันการตกหล่นของขยะมูลฝอย	-	ภาพที่ 2.2-15 การเก็บมูลฝอยของสำนักงานเขต
